บทที่ 2

ผลการดำเนินการตามมาตรการป้องกันและแก้ไขผลกระทบสิ่งแวดล้อม และ มาตรการติดตามตรวจสอบผลกระทบสิ่งแวดล้อม

ตารางที่ 2-1 แบบรายงานผลการปฏิบัติตามมาตรการป้องกันและแก้ไขผลกระทบสิ่งแวดล้อมระยะดำเนินการของ โครงการ The Yana Villas (เดอะยานา วิลล่า)
(ชื่อเดิม Khao Takiab Hotel) ของ บริษัท สัตนาม ฮอสพิเทลลิตี (ประเทศไทย) จำกัด
ตั้งอยู่เลขที่ 122/138 ซอยหมู่บ้านเขาตะเกียบ ตำบลหนองแก อำเภอบางพลี จังหวัดประจวบคีรีขันธ์

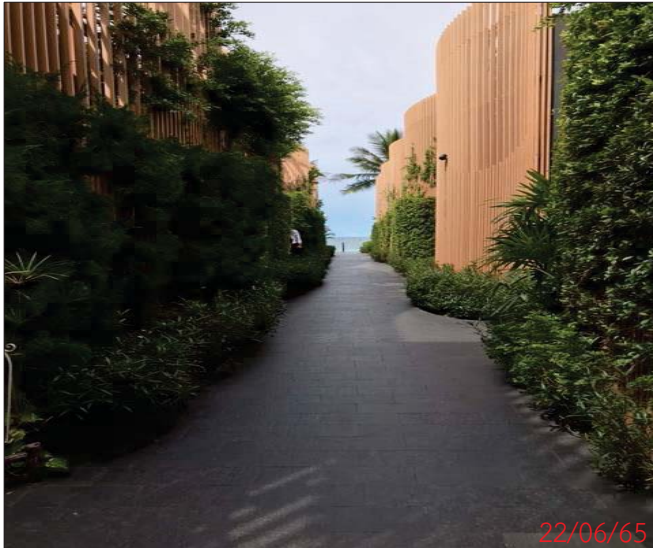
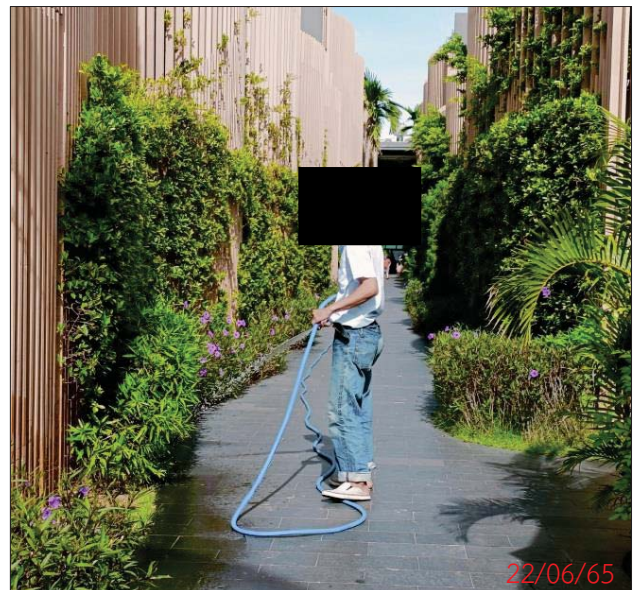
ภาพที่ 2-1

สภาพพื้นที่ภายในโครงการ

เจ้าหน้าที่ดูแลต้นไม้ภายในบริเวณพื้นที่โครงการ

มาตรการฯด้านภูมิประเทศและภูมิสัณฐาน ดิน และการชะล้างพังทลาย
ทรัพยากรสิ่งแวดล้อมทางชีวภาพ การใช้ประโยชน์ที่ดิน ทักษะนิภาพและสุนทรียภาพ

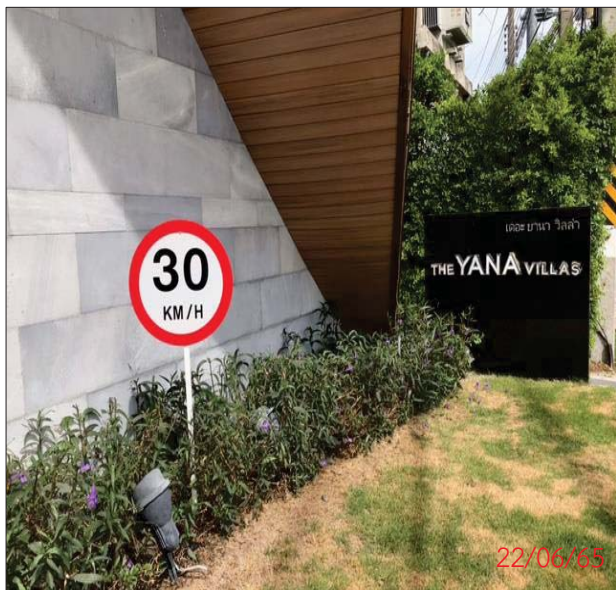
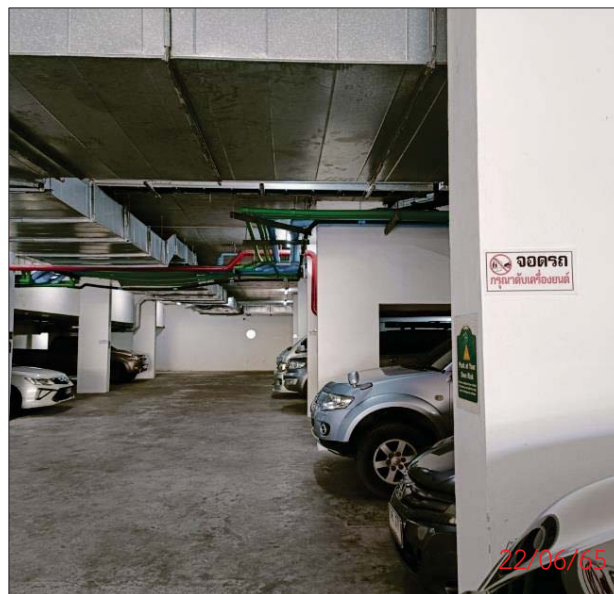
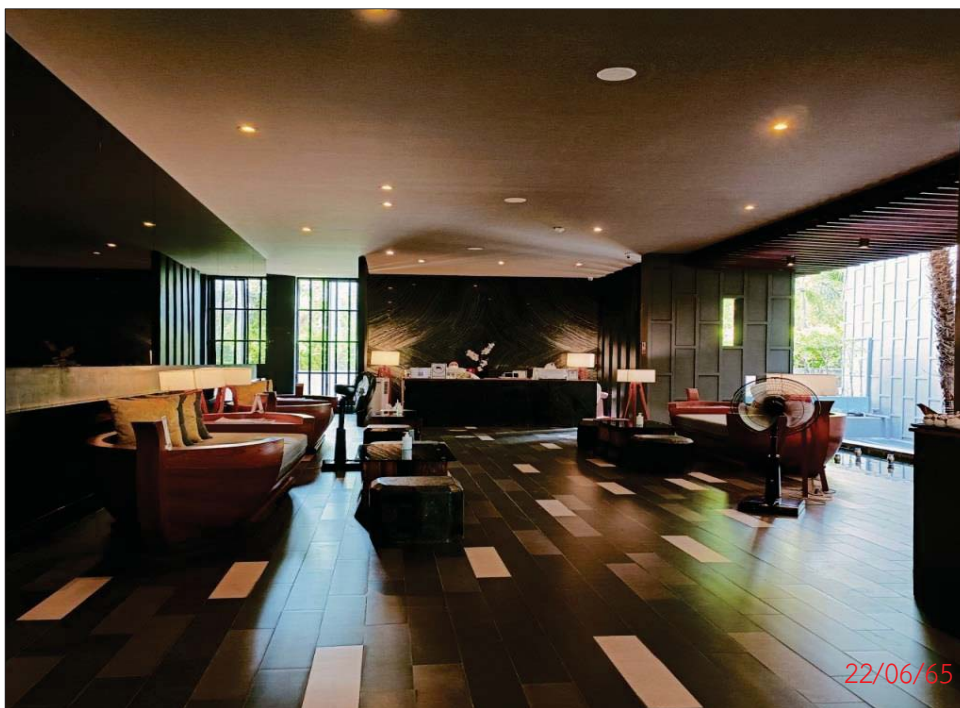
ภาพที่ 2-2

ป้ายใช้ความเร็วไม่เกิน 30 กิโลเมตร/
ชั่วโมง

ป้าย “กรุณาดับเครื่องยนต์ ห้ามสตาร์ทเครื่องยนต์ทิ้งไว้”

จุดรับเรื่องร้องเรียนโครงการ

มาตรการด้านคุณภาพอากาศ และการบดบังแสงแดด และการบดบังทิศทางลม

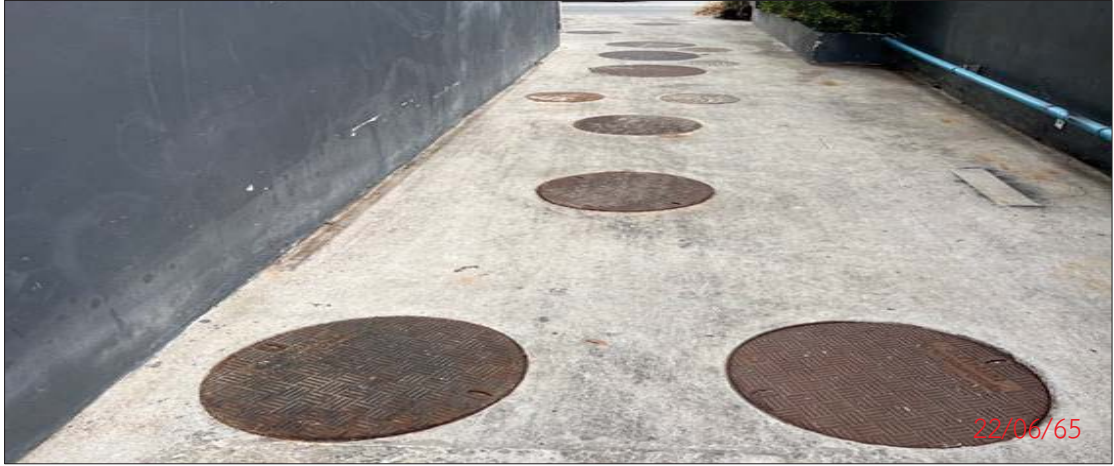
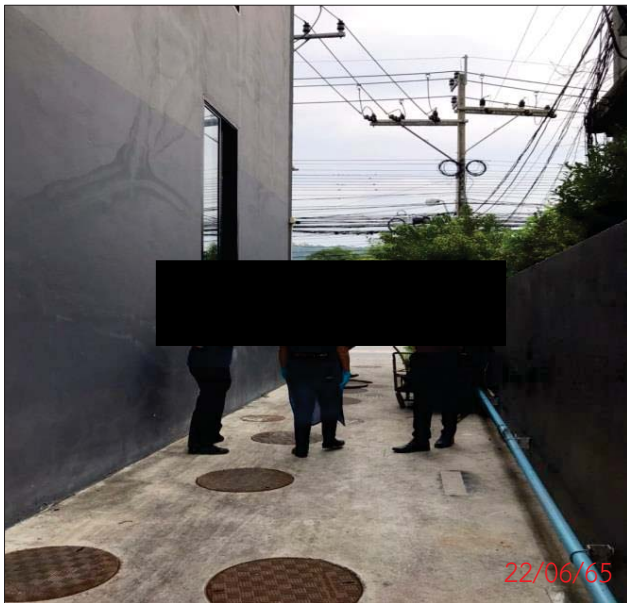
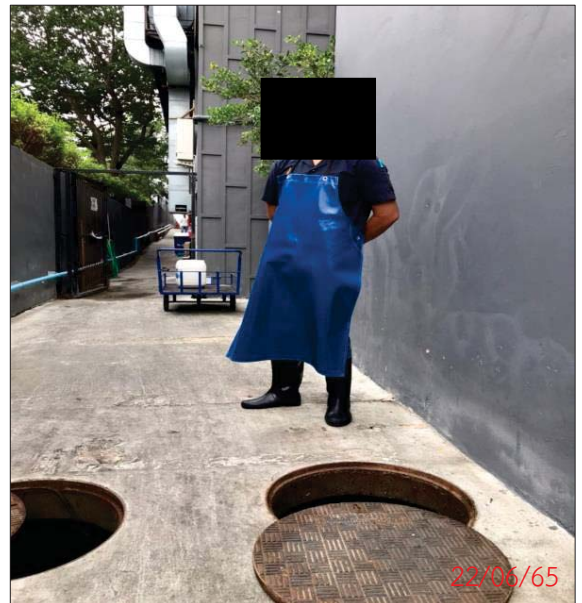
ระบบบำบัดน้ำเสียของโครงการ

ดูแลและปรับปรุงคุณภาพระบบบำบัดน้ำเสียและส่วนที่เกี่ยวข้องให้มีประสิทธิภาพดีอยู่เสมอ

มาตรการฯ ด้านทรัพยากรน้ำและการบำบัดน้ำเสีย

1.7 ทรัพยากรน้ำ 1) จัดให้มีระบบบำบัดน้ำเสียรวมจำนวน 1 ชุด เป็นระบบตะกอนเร่ง (Activated Sludge Process) แบบเติมอากาศยืเวลา (Extended Aeration) มีปริมาตรรองรับน้ำเสียได้ 36 ลูกบาศก์เมตร/วัน โดยน้ำทิ้งที่ออกจากระบบบำบัดน้ำเสียต้องมีความสกปรกไม่เกิน 40 มิลลิกรัม/ลิตร (มาตรฐานคุณภาพน้ำทิ้งจากอาคารประเภท ค.) ก่อนระบายออกสู่รางระบายน้ำรางระบายน้ำสาธารณะด้านหน้าโครงการก่อนจะถูกรวบรวมเข้าสู่ระบบบำบัดน้ำเสียรวมระยะที่ 2 ของเทศบาลเมืองหัวหินต่อไป	1) ทางโครงการจัดให้มีระบบบำบัดน้ำเสียรวมจำนวน 1 ชุด ตามที่ได้ออกแบบไว้ สามารถรองรับน้ำเสียได้ 36 ลูกบาศก์เมตร	-	ภาพที่ 2-3

3) จัดให้มีวิศวกรสุขาภิบาลและช่างเทคนิคที่มีความชำนาญไว้ควบคุมและปรับปรุงคุณภาพระบบบำบัดน้ำเสียให้มีประสิทธิภาพที่อยู่ตลอดเวลา	3) ทางโครงการได้จัดให้มีวิศวกรสุขาภิบาลและช่างเทคนิคที่มีความชำนาญคอยควบคุมและปรับปรุงคุณภาพระบบบำบัดน้ำเสียให้มีประสิทธิภาพที่อยู่ตลอดเวลา	-	ภาพที่ 2-3

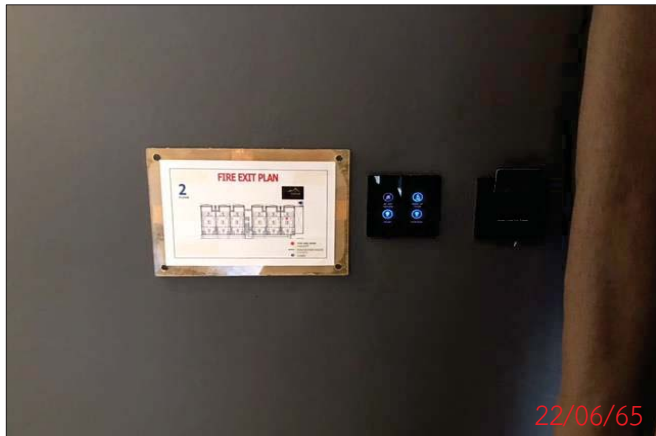
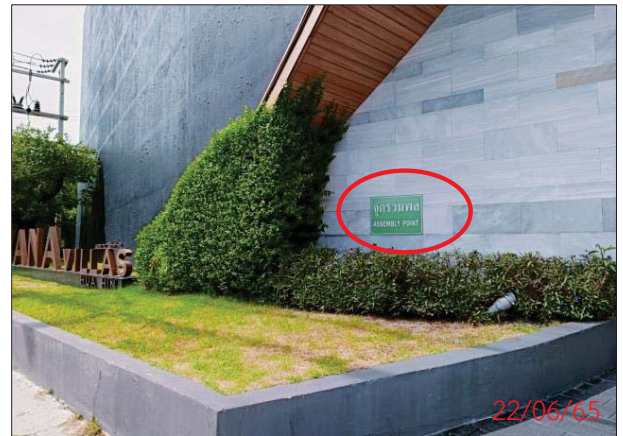
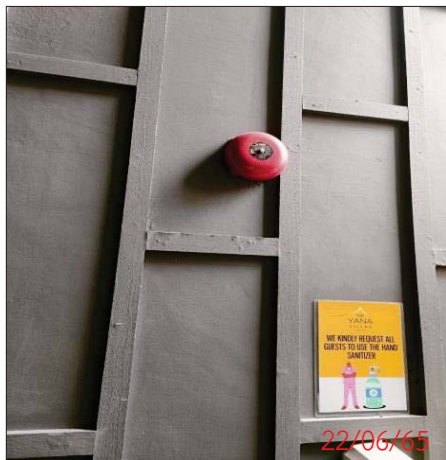
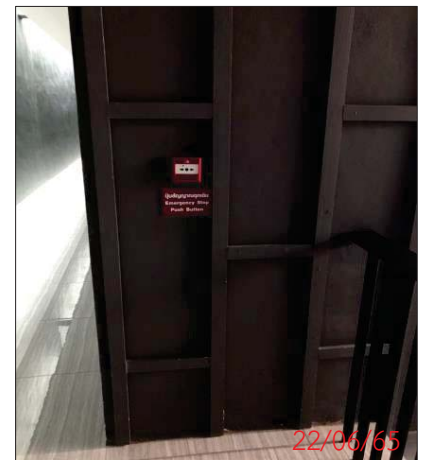
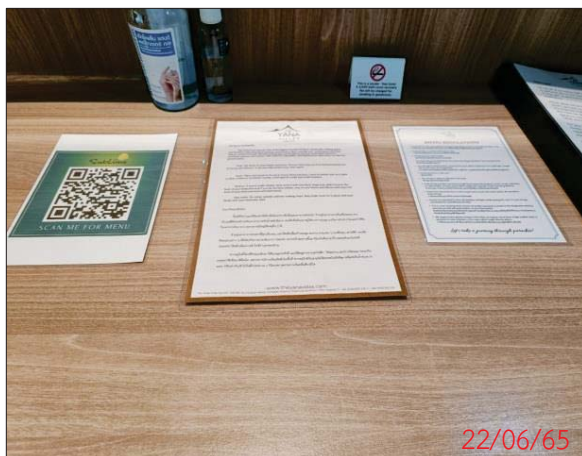
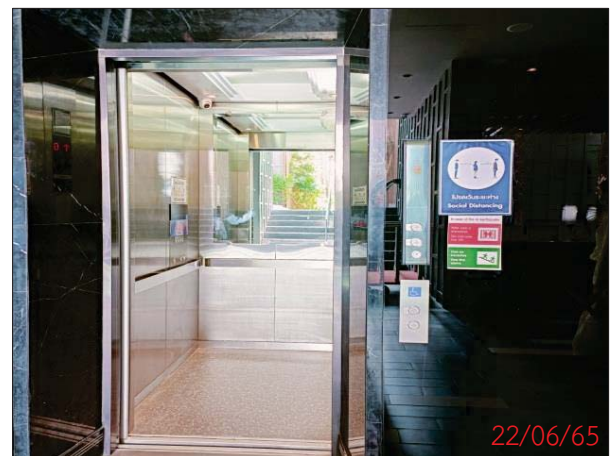
ภาพที่ 2-4

แผนแสดงเส้นทางหนีไฟ
ภายในห้องพัก

จุดรวมพลของโครงการ

ระบบป้องกันอัคคีภัยภายในโครงการ

ป้ายประชาสัมพันธ์การปฏิบัติตนกรณีเกิดแผ่นดินไหวบริเวณ ภายในห้องพัก
และป้ายเตือน “ห้ามใช้ลิฟต์ขณะเกิดแผ่นดินไหว” ที่บริเวณด้านหน้าลิฟต์ของโครงการ

มาตรการฯ ด้านธรณีวิทยาและการเกิดแผ่นดินไหว และการป้องกันอัคคีภัย

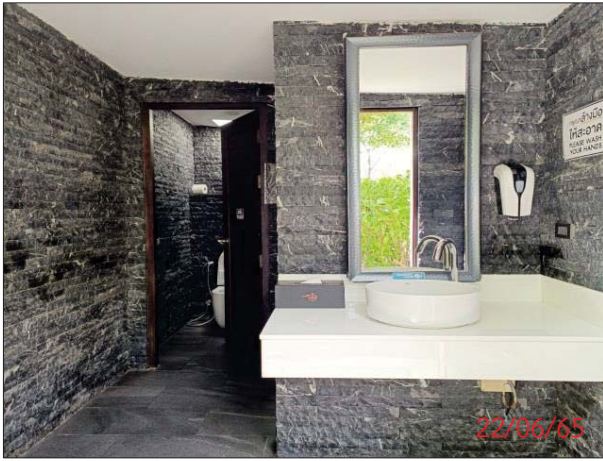
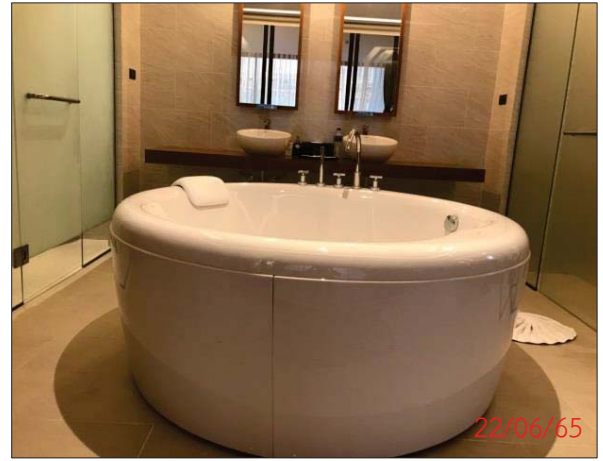
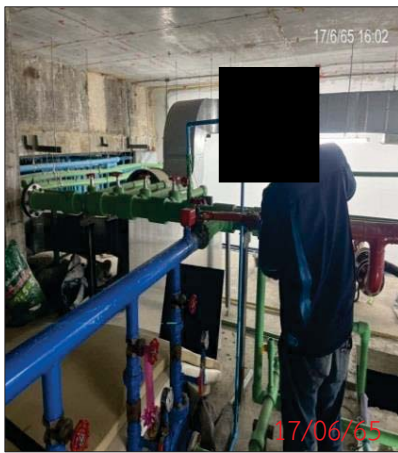
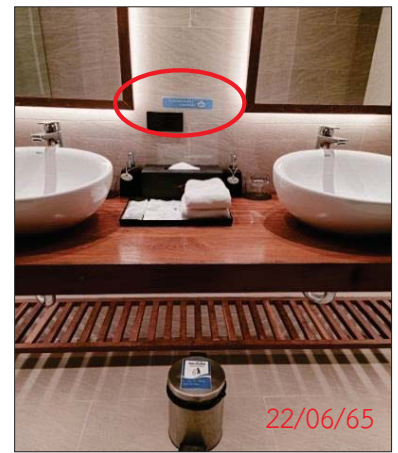
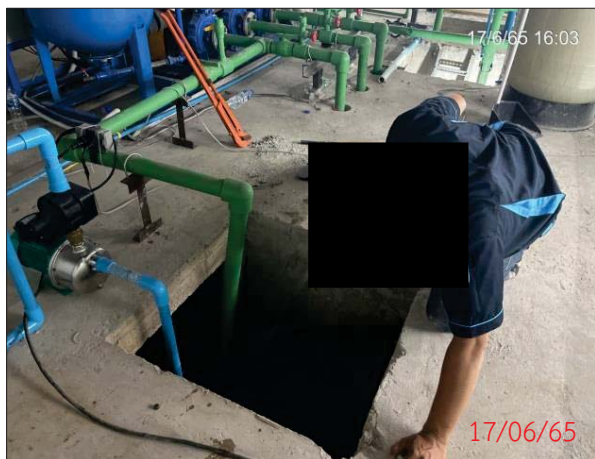
สุขภัณฑ์และอุปกรณ์ประหยัน้ำ

พนักงานดูแลระบบน้ำใช้
โครงการ

สติ๊กเกอร์ณรงค์เรื่องการประหยัน้ำ

ถังสำรองน้ำใช้ใต้ดินของโครงการ

ภาพที่ 2-5	มาตรการฯ ด้านการใช้น้ำ
------------	------------------------

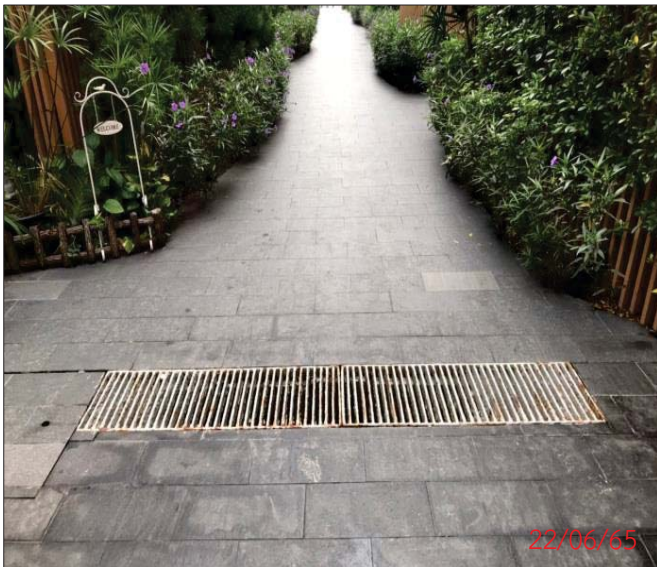
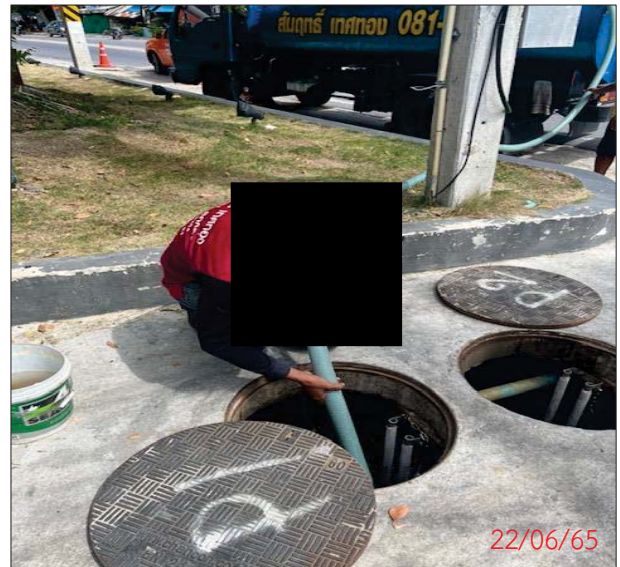
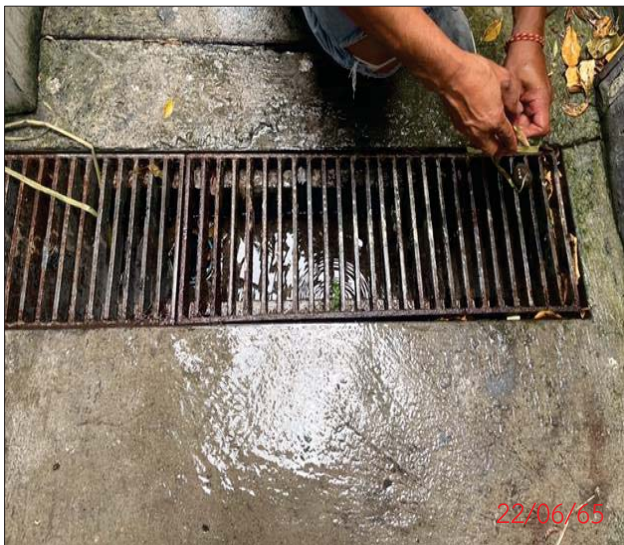
ภาพที่ 2-6

วางระบายน้ำ โดยรอบพื้นที่โครงการ

สูบน้ำจากบ่อเก็บตะกอนภายในโครงการ

พนักงานดูแลวางระบายน้ำ โดยรอบพื้นที่โครงการ

มาตรการฯ ด้านการระบายน้ำและป้องกันน้ำท่วม

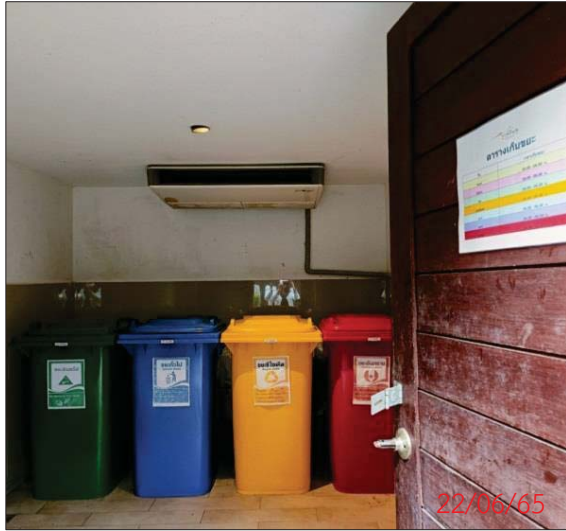
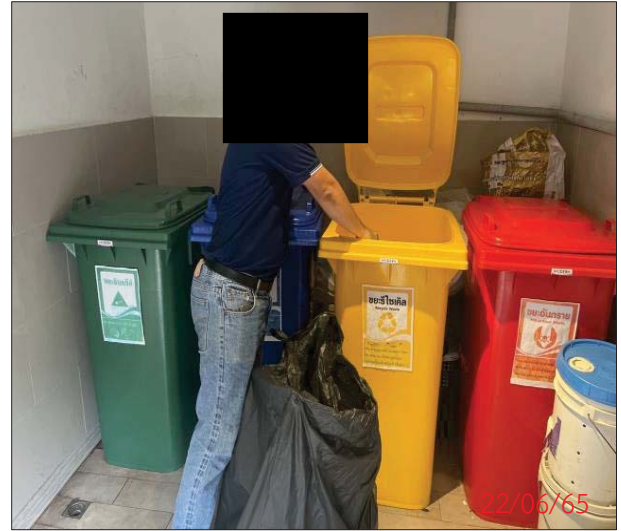
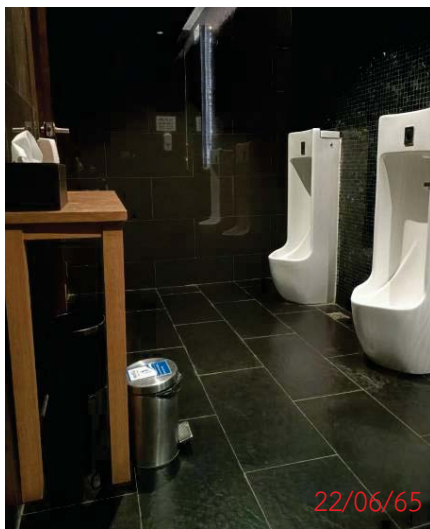
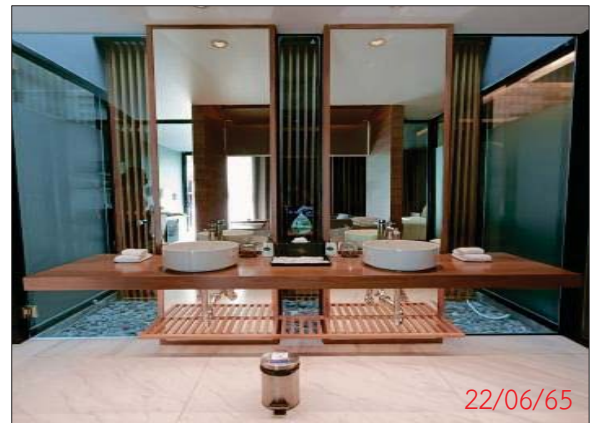
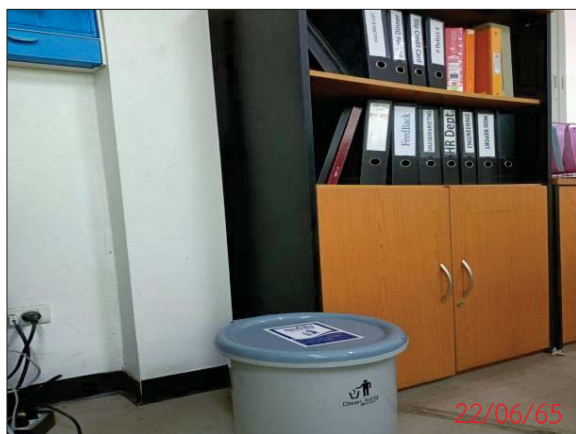
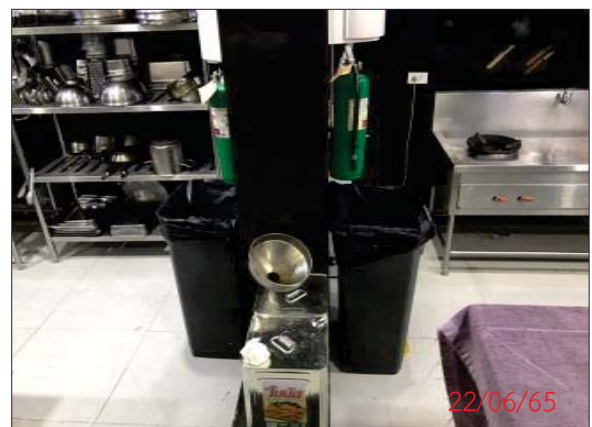
ภาพที่ 2-7

ห้องพักมูลฝอยรวม

พนักงานคอยตรวจสอบห้องพักมูลฝอยรวม

ถังขยะในห้องน้ำบริการส่วนกลาง

ถังขยะในห้องน้ำในห้องพัก

ถังขยะในห้องสำนักงาน

ถังขยะในห้องครัว

มาตรการฯ ด้านการจัดการมูลฝอย

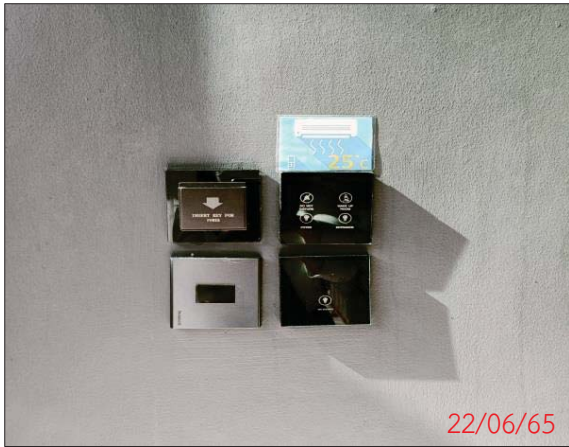
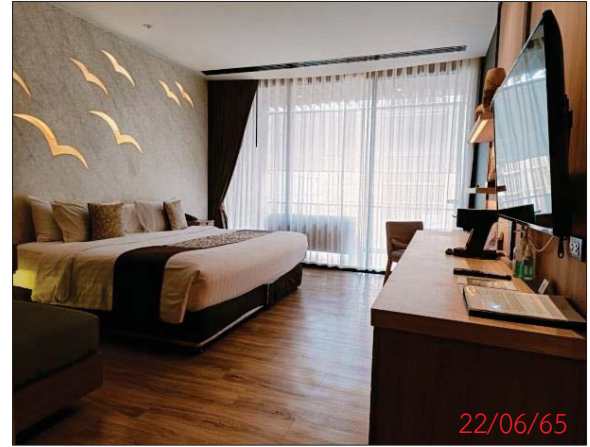
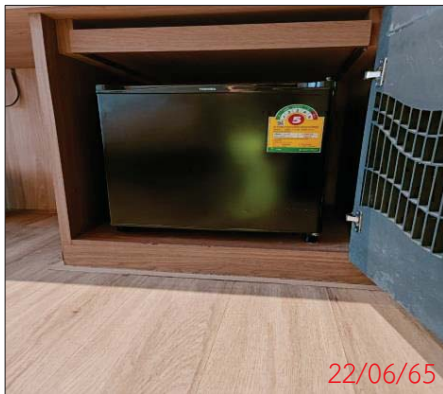
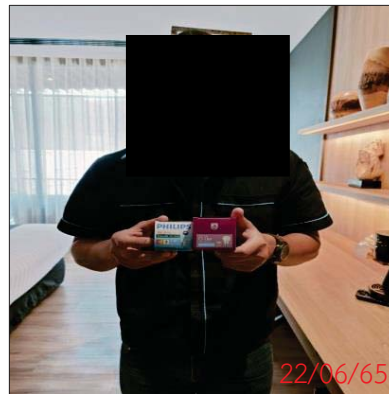
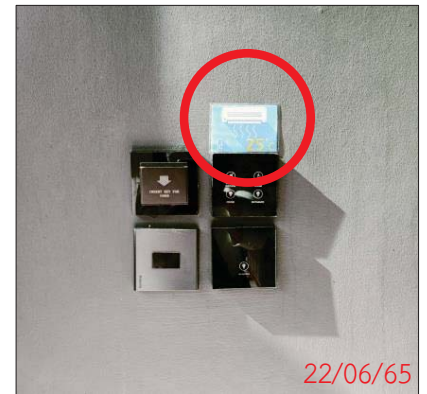
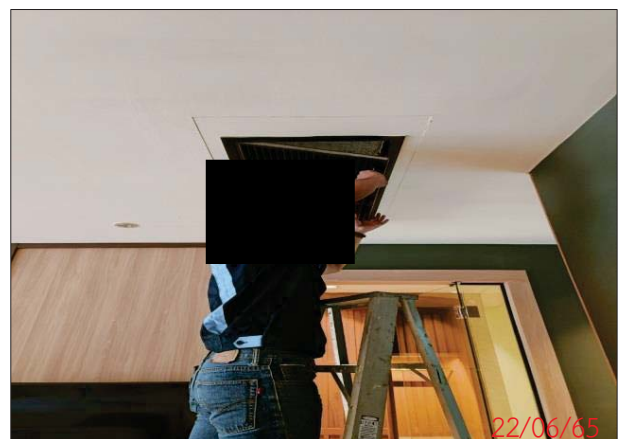
อุปกรณ์ควบคุมการเปิด/ปิดไฟ
ภายในห้องพัก

ติดตั้งผ้า màn ในห้องพักเพื่อลด
ความร้อนจากภายนอกเข้าสู่อาคาร

เครื่องใช้ไฟฟ้าและอุปกรณ์ประหยัดไฟ

ป้ายรณรงค์ให้เปิดเครื่องปรับอากาศ
ที่อุณหภูมิ 25 องศาเซลเซียส

เจ้าหน้าที่ดูแลระบบไฟฟ้าของโครงการ

เจ้าหน้าที่ดูแลเครื่องปรับอากาศของ
โครงการ

มาตรการฯ ด้านไฟฟ้าและพลังงาน และการระบายอากาศ

6) ปฏิบัติตามมาตรการในการประหยัดไฟฟ้าในส่วนห้องพักมีการติดตั้งอุปกรณ์ควบคุมการปิด/เปิดไฟฟ้าภายในห้องพัก (Room Control Unit : RCU) ซึ่งจะใช้ Key Card ควบคุมการเปิด/ปิดไฟฟ้าแสงสว่างเครื่องปรับอากาศในกรณีที่ใช้บริการไม่อยู่ในห้องพัก	6) ทางโครงการได้ติดตั้งอุปกรณ์ควบคุมการปิด/เปิดไฟฟ้าภายในห้องพัก (Room Control Unit : RCU) ในห้องพักซึ่งจะใช้ Key Card ควบคุมการเปิด/ปิดไฟฟ้า แสงสว่าง เครื่องปรับอากาศ ในกรณีที่ผู้ใช้บริการไม่อยู่ในห้องพัก	-	ภาพที่ 2-8

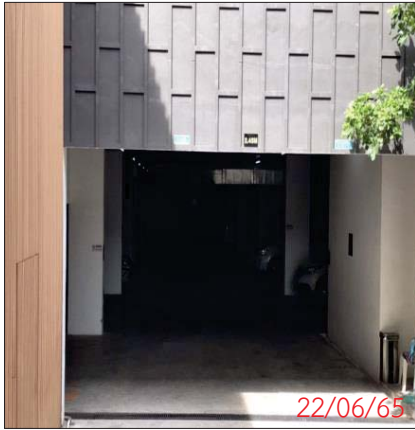
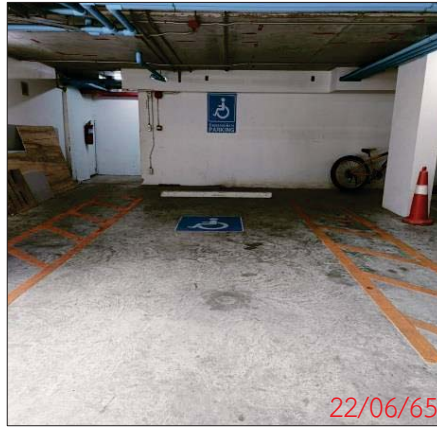
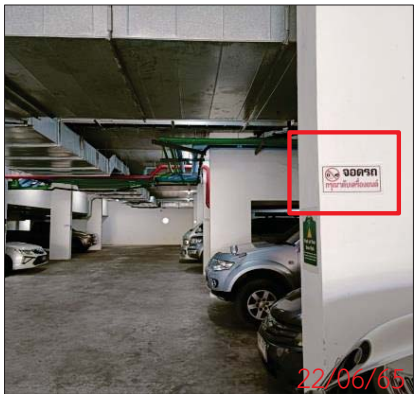
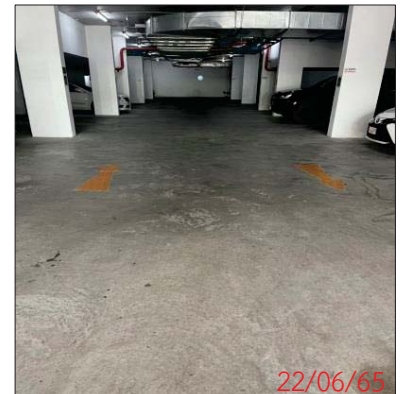
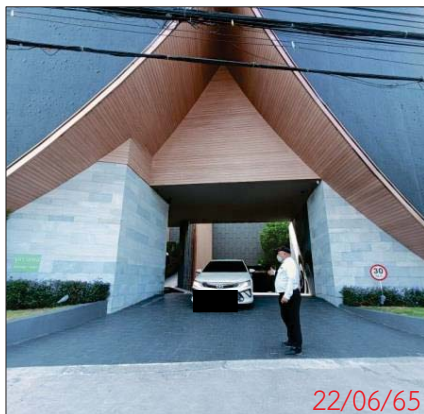
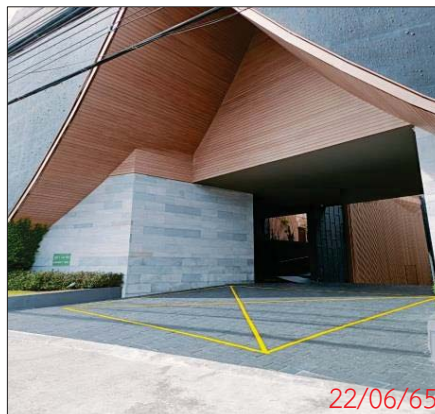
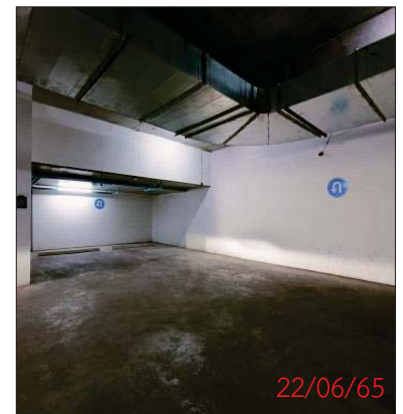
ภาพที่ 2-9

บริเวณที่จอดรถยนต์โครงการ

ที่จอดรถสำหรับผู้พิการฯ

ทางลาดสำหรับผู้พิการฯ

ป้าย “จอดรถ กรุณาดับ
เครื่องยนต์”

ป้าย “ใช้ความเร็วไม่เกิน
30กิโลเมตร/ชั่วโมง”

ลูกศรแสดงทิศทาง
การจราจร

เจ้าหน้าที่คอยอำนวยความสะดวก
สะดวกบริเวณทางเข้า-ออก
โครงการ

สัญลักษณ์ห้ามจอดรถบริเวณ
ทางเข้า-ออกโครงการ

จุดกลับรถบริเวณที่จอดรถ

มาตรการฯ ด้านการจราจร
