# ภาคผนวกที่ 1

เอกสารแนบที่ 1	สำเนาหนังสือเห็นชอบรายงานฯ และตารางมาตรการ
เอกสารแนบที่ 2	สำเนาหนังสือนำเสนอรายงานฯ
เอกสารแนบที่ 3	สำเนาโฉนดที่ดินโครงการ
เอกสารแนบที่ 4	รายงานการดูแลบำรุงรักษาระบบควบคุมมลพิษทางอากาศ
เอกสารแนบที่ 5	บันทึกการตรวจสอบซ่อมบำรุงอุปกรณ์บำบัดมลพิษทางอากาศ
เอกสารแนบที่ 6	PM Plan
เอกสารแนบที่ 7	เอกสารการอบรมสารอินทรีย์ระเหยง่าย (VOCs)
เอกสารแนบที่ 8	บันทึกการตรวจสอบเช็คการรั่วไหลของสี/สารเคมี/ของเหลว จากกระบวนการผลิต
เอกสารแนบที่ 9	มาตรฐานการสวมใส่อุปกรณ์ PPE
เอกสารแนบที่ 10	โครงการอนุรักษ์การได้ยิน
เอกสารแนบที่ 11	Plan Noise Reduction & Noise Improvement
เอกสารแนบที่ 12	ผังแสดงการจัดการน้ำเสียของโครงการ
เอกสารแนบที่ 13	บันทึกการตรวจสอบระบบบำบัดน้ำเสีย
เอกสารแนบที่ 14	หนังสือแจ้งผลการพิจารณาการขออนุญาตให้นำสิ่งปฏิกูลหรือวัสดุที่ไม่ ใช้แล้วออกนอกบริเวณโรงงานใบกำกับการขนส่งของเสีย/ของเสีย อันตราย/ใบกำกับการขนส่งวัสดุที่ไม่ใช้แล้วที่ไม่เป็นอันตราย
เอกสารแนบที่ 15	เอกสารการอบรมข้อชี้รถยนต์อย่างปลอดภัย

เอกสารแนบที่ 4 รายงานการดูแลบำรุงรักษา  
ระบบควบคุมมลพิษทางอากาศ

## Inspection Report Thermal Scan

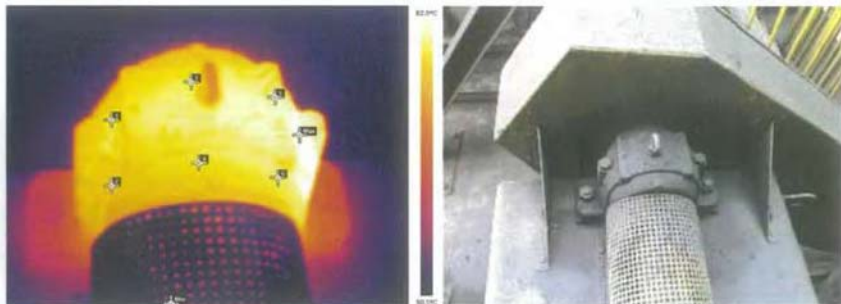
Global emissivity: 0.95  
 Reflected temperature: 40.3°C  
 Ambient temperature: 40.3°C  
 Min temperature / emissivity: 45.5°C / 0.95  
 Max temperature / emissivity: 84.5°C / 0.95

1	Temperature: 78.0°C Emissivity: 0.95	3	Temperature: 78.4°C Emissivity: 0.95	5	Temperature: 81.0°C Emissivity: 0.95
2	Temperature: 75.5°C Emissivity: 0.95	4	Temperature: 77.8°C Emissivity: 0.95	6	Temperature: 79.1°C Emissivity: 0.95

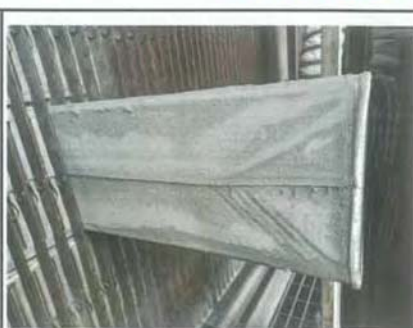
2. Cassette-type filter complete (Picture no.2)	
List	Comment
1. Check air radial fan	ทำงานเป็นปกติ
2. Check Impeller with hub	ปกติ
3. Check 3-phase AC motor	ปกติ
4. Check housing door sealing	ยางขอบประตูเสื่อมสภาพ
5. Check connection hose	เริ่มมีรอยฉีกขาด
6. Check cleaning air valve complete	Bearing แตก 1 ตัว

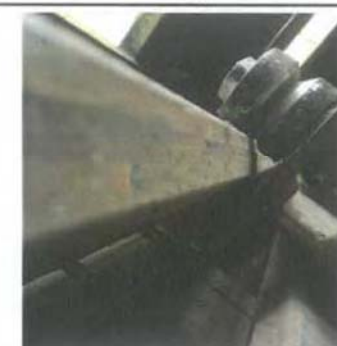
### 5. Cleaning nozzle complete in front of slotted wall (Picture no.5)

List	Comment
16.Check cleaning nozzle connection	ปกติ
17.Check cleaning nozzle sliding lining	ปกติ

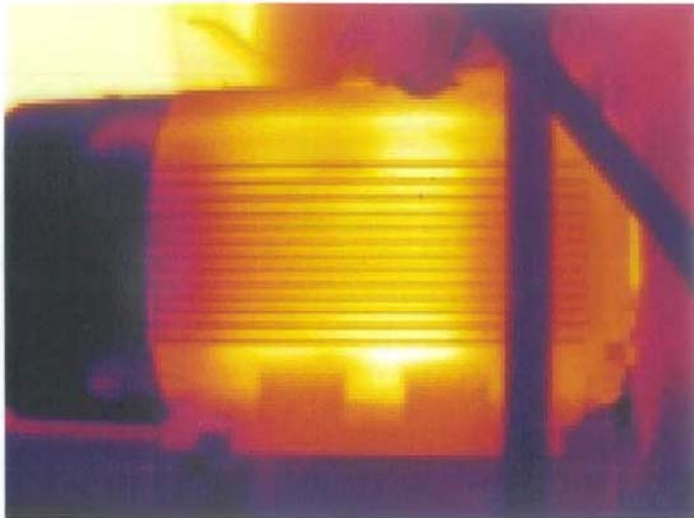
รายงานการตรวจวัดอุณหภูมิของมอเตอร์ขณะใช้งาน Motor main fan Dust collector  
Plant B2
