บทที่ 2

ผลการดำเนินการตามมาตรการป้องกันและลดผลกระทบสิ่งแวดล้อม

โครงการโรงงานผลิตเหล็กโครงสร้างรูปพรรณและเหล็กแท่ง (Billet) ของ บริษัท ไฟศาลสถิล จำกัด

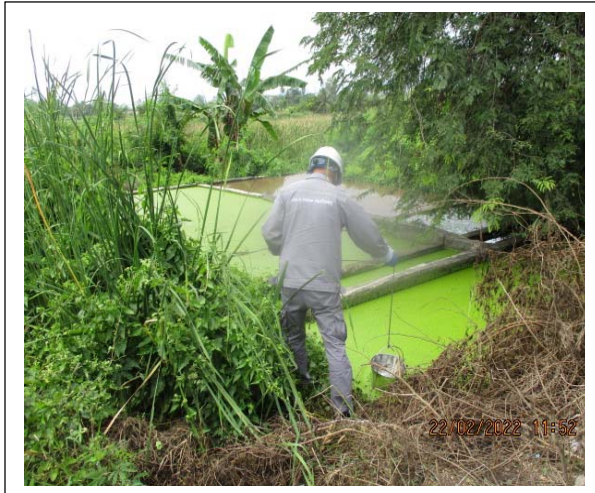
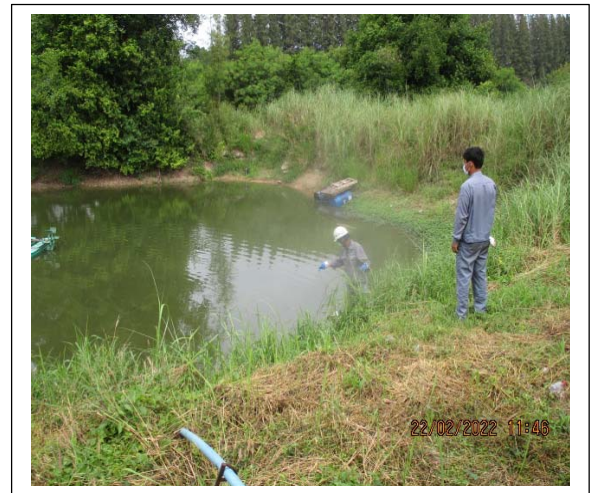
ภาพที่ 2.7 เจ้าหน้าที่เข้าเก็บคุณภาพน้ำเพื่อวิเคราะห์

มาตรการป้องกัน และแก้ไขผลกระทบสิ่งแวดล้อม	ผลการปฏิบัติตามมาตรการป้องกัน และแก้ไขผลกระทบสิ่งแวดล้อม	เอกสารอ้างอิง ปัญหาอุปสรรคและการแก้ไข
4. คุณภาพน้ำ (ต่อ) 4.1 น้ำเสียจากการอุปโภคบริโภคของพนักงานและน้ำเสียจากการผลิต <ul style="list-style-type: none"> น้ำเสียที่เกิดจากระบบปรับปรุงคุณภาพน้ำใช้ เป็นน้ำที่ใช้ล้างทำความสะอาดระบบน้ำอ่อน (Softener Unit) มีปริมาณเฉลี่ย 6 ลูกบาศก์เมตร/วัน โดยจะรวบรวมส่งไปยังบ่อพักน้ำทิ้งที่ 3 ขนาด 30 ลูกบาศก์เมตร/วัน และนำไปใช้รดน้ำต้นไม้ภายในโครงการ กำหนดแผนการบำรุงรักษาเชิงป้องกัน (Preventive Maintenance Program) สำหรับถังบำบัดน้ำเสียให้ทำงานอย่างเต็มประสิทธิภาพ กรณีที่พบว่าถังบำบัดน้ำเสียสำเร็จรูปไม่สามารถทำงานได้ตามค่าที่ออกแบบ ให้ดำเนินการตรวจสอบหาสาเหตุ และกำหนดมาตรการหรือแนวทางการแก้ไข โดยมีการบันทึกไว้เป็นลายลักษณ์อักษร ควบคุมคุณภาพน้ำภายในบ่อพักน้ำเสียของโครงการให้เป็นไปตามประกาศกระทรวงอุตสาหกรรม ฉบับที่ 2 (พ.ศ. 2539) เรื่องกำหนดคุณลักษณะของน้ำทิ้ง ที่ระบายออกจากโรงงาน โครงการมีการหมุนเวียนน้ำทิ้งที่ผ่านการบำบัดแล้ว มาใช้รดน้ำต้นไม้ภายในโครงการโดยไม่มีการระบายน้ำเสียภายหลังการบำบัดออกนอกโครงการ โครงการจะใช้น้ำดิบจากบ่อเก็บน้ำฝนของโครงการขนาดความจุ 225,000 ลูกบาศก์เมตร เพื่อในกระบวนการผลิตทั้งหมดของโรงงาน 	<ul style="list-style-type: none"> น้ำเสียที่เกิดจากระบบปรับปรุงคุณภาพน้ำใช้ จะถูกระบายเข้าสู่บ่อพักน้ำทิ้งที่ 3 เพื่อนำไปรดน้ำต้นไม้เช่นเดียวกับน้ำจากระบบทรายกรอง ทางโครงการได้กำหนดให้มีแผนการบำรุงรักษาเชิงป้องกัน (Preventive Maintenance Program) ของระบบบำบัดน้ำเสีย ซึ่งมีการดำเนินการตาม แผน และกำหนดผู้รับผิดชอบชัดเจน ในกรณีที่พบว่าถังบำบัดน้ำเสียไม่สามารถทำงานได้ตามค่าที่ออกแบบจะดำเนินการแก้ไขปรับปรุงและตรวจสอบหาสาเหตุอย่างเร่งด่วน ปัจจุบันไม่พบเหตุการณ์ดังกล่าว ทางโครงการมีการควบคุมคุณภาพน้ำภายในบ่อพักน้ำเสียของโครงการให้เป็นไปตามประกาศกระทรวงอุตสาหกรรม ฉบับที่ 2 (พ.ศ.2539) เรื่องกำหนดคุณลักษณะของน้ำทิ้งที่ระบายออกจากโรงงาน ปัจจุบันมีการหมุนเวียนน้ำทิ้งที่ผ่านการบำบัดแล้ว มาใช้รดน้ำต้นไม้ภายในพื้นที่โครงการโดยไม่มีการระบายน้ำออกแต่อย่างใด โครงการใช้น้ำดิบจากบ่อเก็บน้ำฝนของโครงการ มาใช้ในกระบวนการผลิตทั้งหมดของโครงการ 	<ul style="list-style-type: none"> - ภาพที่ 2.31 - ภาคผนวก 5 - ภาคผนวก 5 - ภาคผนวก 2 - ภาพที่ 2.7 - ภาพที่ 2.11 - ภาพที่ 2.11

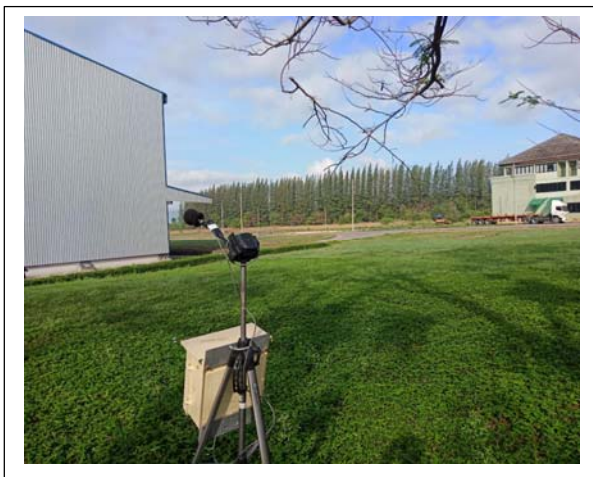
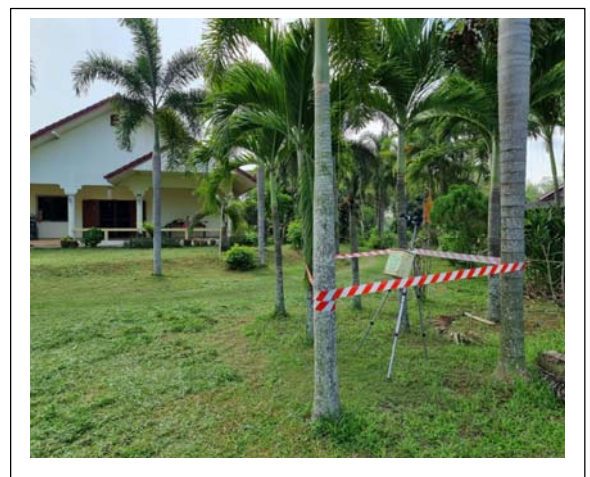
ภาพที่ 2.8 การตรวจวัดเสียงรอบโรงงาน

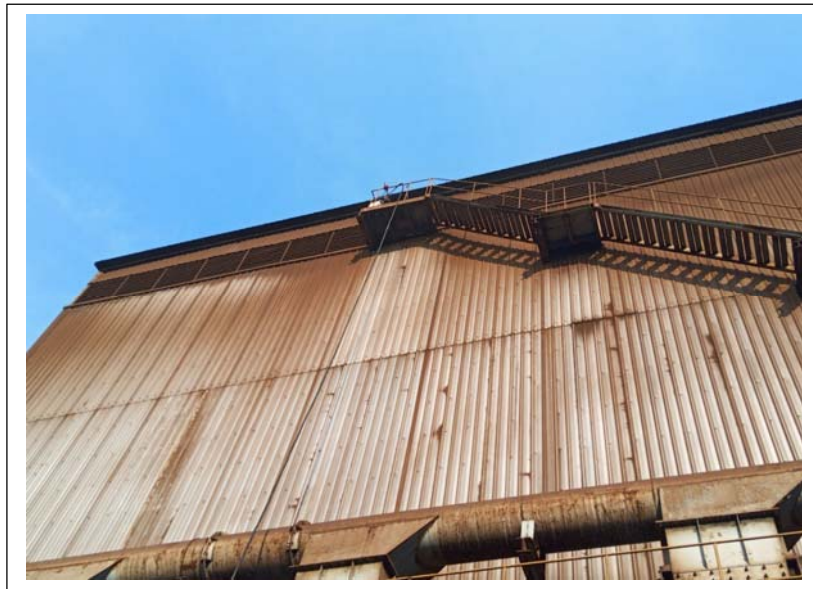
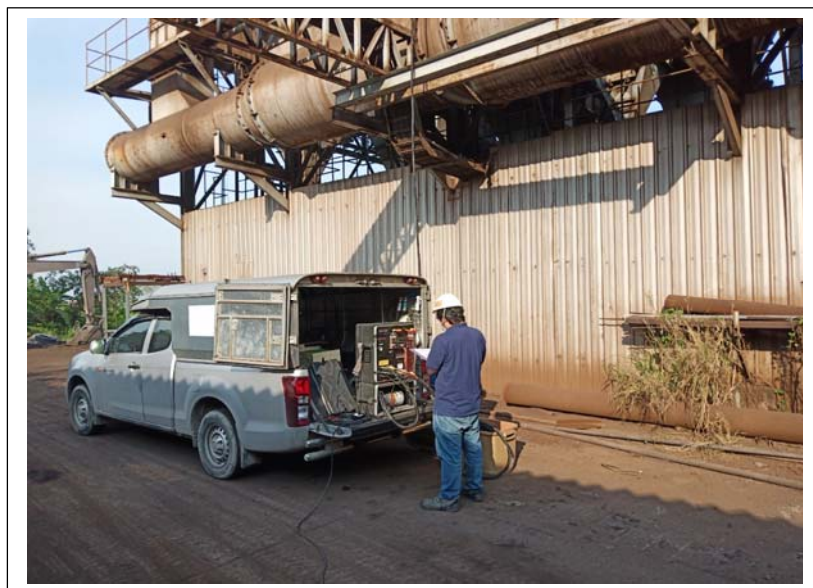
ภาพที่ 2.9 เจ้าหน้าที่เข้าตรวจวัดปล่อยระบาย

2. คุณภาพอากาศ 2.1 การระบายมลพิษออกจากปล่อง <ul style="list-style-type: none"> โครงการต้องควบคุมปริมาณฝุ่นละอองรวม(TSP) โดยมีระบบดักฝุ่นแบบถุงกรอง (Bag Filter) จำนวน 2 ชุด และมีถุงกรองจำนวน 500 ใบ ต่อเครื่องดักฝุ่น 1 ชุด <ul style="list-style-type: none"> Bag filter ชุดที่ 1 ระบายฝุ่นออกไม่เกิน 50 มิลลิกรัม/ลูกบาศก์เมตรหรือ 3.02 กรัม/วินาที Bag filter ชุดที่ 2 ระบายฝุ่นออกไม่เกิน 50 มิลลิกรัม/ลูกบาศก์เมตร หรือ 3.02 กรัม/วินาที โครงการมีปล่องระบายไอระเหยจากเตาอบ มีการระบายก๊าซ NO₂ ออกสู่บรรยากาศไม่เกิน 100 พีพีเอ็ม หรือ 0.412 กรัม/นาที 	<ul style="list-style-type: none"> ปัจจุบันทางโครงการมีการผลิตโดยใช้เตาหลอมเพียง 1 เตา จากจำนวนทั้งหมด 2 เตา ซึ่งปัจจุบันมีระบบดักฝุ่นแบบถุงกรองพร้อมใช้งาน จำนวน 2 ชุด คือ <ul style="list-style-type: none"> Bag filter ชุดที่ 1 ตรวจวัดฝุ่นได้ค่า 0.88 มิลลิกรัม/ลูกบาศก์เมตร หรือ 0.488 กรัม/วินาที Bag filter ชุดที่ 2 ปัจจุบันยังไม่ได้มีการดำเนินการในส่วนนี้ เนื่องจากยังไม่ได้เปิดทำการผลิตในสายการผลิตที่ 2 เนื่องจากปัจจุบันในกระบวนการรีดเหล็กทางโครงการไม่ได้มีการเปิดใช้เตาอบแต่อย่างใด 	<ul style="list-style-type: none"> ภาคผนวก 2 ภาพที่ 2.9 ไม่พบปัญหาและอุปสรรค

มาตรการป้องกัน และแก้ไขผลกระทบสิ่งแวดล้อม	ผลการปฏิบัติตามมาตรการป้องกัน และแก้ไขผลกระทบสิ่งแวดล้อม	เอกสารอ้างอิง ปัญหาอุปสรรคและการแก้ไข
2. คุณภาพอากาศ (ต่อ) 2.1 การระบายมลพิษออกจากปล่อง (ต่อ) <ul style="list-style-type: none"> - ควบคุมค่าความเข้มข้นของมลสารทางอากาศที่ระบายออกจากปล่องโรงงานจะต้องไม่เกินเกณฑ์มาตรฐานของการระบายอากาศเสียจากปล่องตามค่ามาตรฐานที่เข้มงวดที่สุดเป็นไปตามข้อกำหนดที่ระบุไว้ใน EIA 2.2 ระบบควบคุมมลพิษทางอากาศ <ul style="list-style-type: none"> - การติดตั้งอุปกรณ์บำบัดมลพิษทางอากาศจากแหล่งกำเนิด ดังนี้ <ul style="list-style-type: none"> • ระบบดักจับฝุ่นแบบถุงกรอง (Bag filter) จำนวน 2 ชุด แต่ละชุดมีความสูง 21 เมตร • เตาอบเหล็กจำนวน 1 ชุด มีความสูงปล่อง 22 เมตร - มาตรการในการบำรุงรักษาระบบบำบัดมลพิษทางอากาศเพื่อลดผลกระทบสิ่งแวดล้อม - ทำความสะอาดระบบท่ออย่างน้อยปีละ 1 ครั้ง เพื่อป้องกันการอุดตันของระบบ - รักษาหัวดูดให้อยู่ในสภาพที่สมบูรณ์ที่สุดเพื่อคงประสิทธิภาพในการควบคุมการแพร่กระจายของสารปนเปื้อนที่แหล่งกำเนิดให้คงที่ - ทำความสะอาดถุงกรองทุก 3 เดือน โดยใช้ลมอัดที่มีความดันสูง (ห้ามทำการชักล้างโดยเด็ดขาด) - เปลี่ยนถุงกรองใหม่ทุก 18 เดือน - วัดความดันสถิตของหัวดูด (Hood Static Pressure) หรือข้อมูลอื่น ๆ ที่สามารถประเมินประสิทธิภาพของหัวดูดได้ อย่างน้อยสัปดาห์ละ 1 ครั้ง เพื่อนำมาเปรียบเทียบกับค่าที่ได้จากการคำนวณเพื่อประเมินประสิทธิภาพการทำงานของระบบดูดอากาศ 	<ul style="list-style-type: none"> - ปัจจุบันมีการควบคุมค่าการระบายมลสารไม่ให้เกินกว่าค่าที่กำหนดใน EIA - ปัจจุบันมีการติดตั้งระบบบำบัดมลพิษทางอากาศจากแหล่งกำเนิด ดังนี้ <ul style="list-style-type: none"> - ระบบดักจับฝุ่นแบบถุงกรอง (Bag filter) จำนวน 2 ชุดมีความสูง 21 เมตร (สายการผลิตที่ 1) - ปัจจุบันยังไม่มีการดำเนินการในส่วน of เตาอบเหล็ก โดยบริษัทได้พัฒนาปรับปรุงกระบวนการผลิตเป็นแบบ direct ตรงจากทางเตาหลอมและหล่อเหล็กแท่งแทน - การทำความสะอาดระบบท่อ แต่ได้มีแผนสำหรับการทำความสะอาดท่อไว้ปีละ 1 ครั้ง สำหรับในช่วงวันหยุดเทศกาล ซึ่งจะดำเนินการในช่วงวันหยุดปีใหม่ - มีการตรวจสอบประสิทธิภาพของหัวดูดเป็นประจำ เพื่อคงสภาพหัวดูดให้สมบูรณ์ที่สุด - เนื่องจากระบบ Bag House ใช้ระบบ Reverse Air ในการทำความสะอาดถุงกรองอยู่แล้ว และมีทีม Maintenance คอยบำรุงรักษาอีกทางหนึ่ง - ทางโครงการได้ทำการเปลี่ยนถุงกรองเมื่อ เดือนมิถุนายน 2565 และทางโครงการได้มีการตรวจสอบสภาพถุงกรองอย่างสม่ำเสมอ - มีการวัดความดันสถิตของหัวดูดเป็นประจำทุกสัปดาห์ เพื่อทำการตรวจสอบประสิทธิภาพของระบบหัวดูด 	<ul style="list-style-type: none"> - ภาพที่ 2.9 - ภาพผนวก 2 - ภาพที่ 2.9 - ไม่พบปัญหาและอุปสรรค - ภาพผนวกที่ 6,8 และ 9 - ภาพที่ 2.25 - ภาพที่ 2.25 - ภาพผนวกที่ 6,9

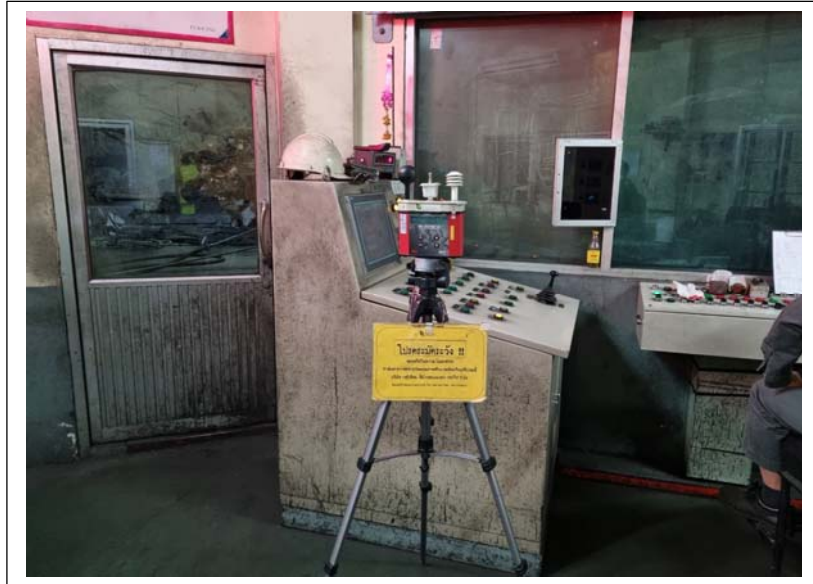
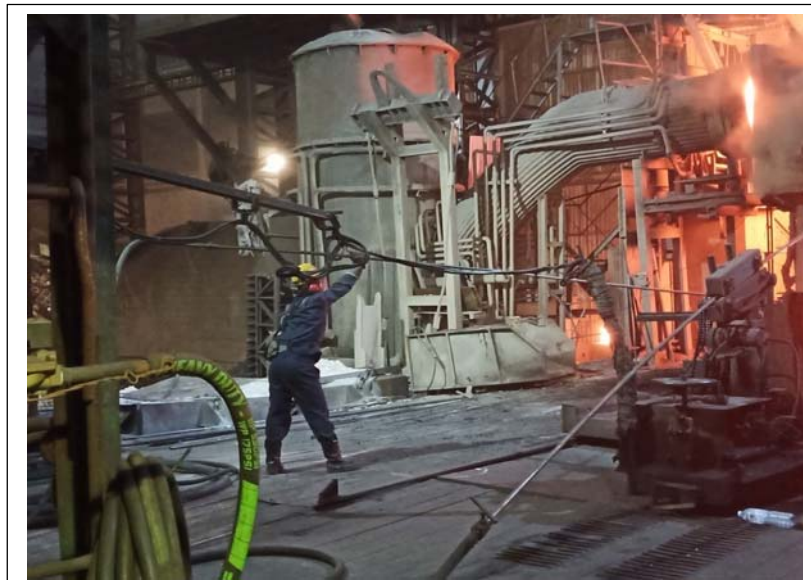
ภาพที่ 2.10 ตรวจสอบความร้อนในพื้นที่ทำงานหน้าเตาหลอม

มาตรการป้องกัน และแก้ไขผลกระทบสิ่งแวดล้อม	ผลการปฏิบัติตามมาตรการป้องกัน และแก้ไขผลกระทบสิ่งแวดล้อม	เอกสารอ้างอิง ปัญหาอุปสรรคและการแก้ไข
<ul style="list-style-type: none"> เสียงดังเกินกว่า 90 เดซิเบล(เอ) ทำงานต่อเนื่องได้ไม่เกิน 8 ชั่วโมง ต่อวัน เสียงดังเกินกว่า 95 เดซิเบล(เอ) ทำงานต่อเนื่องได้ไม่เกิน 4 ชั่วโมงต่อวัน เสียงดังเกินกว่า 100 เดซิเบล(เอ) ทำงานต่อเนื่องได้ไม่เกิน 2 ชั่วโมงต่อวัน เสียงดังเกินกว่า 115 เดซิเบล(เอ) ทำงานต่อเนื่องได้ไม่เกิน 15 นาทีหรือน้อยกว่า <ul style="list-style-type: none"> - จัดเตรียมอุปกรณ์ป้องกันเสียงสำหรับพนักงานที่ต้องการทำงานในพื้นที่ที่มีเสียงดังเกินกว่า 85 เดซิเบล(เอ) รวมทั้งจัดเตรียมอุปกรณ์สำรองอย่างเพียงพอ - การตรวจวัดประสิทธิภาพการได้ยินของพนักงานเป็นประจำทุกปีควบคู่ไปกับการตรวจสุขภาพประจำปี - จัดทำโครงการอนุรักษ์การได้ยิน (Hearing Conservation Program) โดยผู้เชี่ยวชาญและมีการบังคับใช้อย่างจริงจัง ตามกฎกระทรวง เรื่อง กำหนดมาตรฐานในการบริหารและการจัดการด้านความปลอดภัย อาชีวอนามัย และสภาพแวดล้อมในการทำงานเกี่ยวกับความร้อน แสงสว่าง และเสียง พ.ศ. 2549 - ทำการตรวจวัดระดับเสียงเพื่อจัดทำเส้นระดับเสียงเท่า (Noise Contour) ซึ่งจะช่วยให้ทราบแนวเส้นเสียงบริเวณพื้นที่อาคารผลิตอย่างน้อย 1 ครั้ง แล้วจึงนำแนวเส้นเสียงดังกล่าวไปใช้ในการกำหนดพื้นที่เสียง, จัดให้มีป้ายเตือน, กำหนดขอบเขตพื้นที่ที่ต้องสวมอุปกรณ์ลดเสียงและนำไปสู่การปรับปรุงมาตรการป้องกันผลกระทบด้านเสียงในพื้นที่โครงการให้ลดน้อยลง <p>8.5 ความร้อน</p> <ul style="list-style-type: none"> - กำหนดให้พนักงานที่ทำงานประจำในพื้นที่ที่มีความร้อนสูง ได้แก่ บริเวณหน้าเตาหลอม และ เตาเทน้ำเหล็กต้องสวมใส่ป้องกันอันตรายส่วนบุคคลทุกครั้งปฏิบัติงาน - กำหนดระยะเวลาในการปฏิบัติตัวของพนักงานในบริเวณที่มีความร้อนให้เป็นไปตามข้อกำหนดของกฎกระทรวงแรงงานและสวัสดิการสังคม 	<ul style="list-style-type: none"> - ทางโครงการได้มีการจัดเตรียมอุปกรณ์ลดเสียงดัง (Ear plug) เพื่อให้พนักงานสามารถเบิกใช้งานได้อย่างเพียงพอ - ทางโครงการได้กำหนดให้มีการตรวจสอบสมรรถภาพการได้ยินกับพนักงานในส่วนผลิตเป็นประจำทุกปี - โครงการมีการจัดทำโครงการอนุรักษ์การได้ยิน (Hearing Conservation Program) ตามที่กฎหมายกำหนดเป็นที่เรียบร้อยแล้ว - โครงการได้ตรวจวัด Noise Contour หลังจากเปิดดำเนินการเป็นที่เรียบร้อยแล้ว และได้จัดทำป้ายเตือนในเขตพื้นที่ที่มีเสียงดังเกิน ค่า 85 dB (A) - ปัจจุบันได้มีการกำหนดให้พนักงานที่ปฏิบัติงานในพื้นที่ที่มีความร้อนสูงต้องสวมใส่ชุดกันความร้อน ซึ่งได้กำหนดเป็นมาตรฐานการปฏิบัติงาน - ทางโครงการได้กำหนดระยะเวลาการปฏิบัติงานของพนักงานที่ทำงานสัมผัสกับความร้อนมีการสลับหมุนเวียนซึ่งมีเวลาที่ต้องสัมผัสกับความร้อนไม่เกิน 1 ชั่วโมง และสลับเข้ามาพักในห้องปรับอากาศ 	<ul style="list-style-type: none"> - ภาคผนวก 20 - ภาคผนวก 13 - ไม่พบปัญหาและอุปสรรค - ภาพที่ 2.2 และ 2.28 - ภาคผนวก 21 - ภาพที่ 2.10 - ภาพที่ 2.26

มาตรการป้องกัน และแก้ไขผลกระทบสิ่งแวดล้อม	ผลการปฏิบัติตามมาตรการป้องกัน และแก้ไขผลกระทบสิ่งแวดล้อม	เอกสารอ้างอิง ปัญหาอุปสรรคและการแก้ไข
<p>8. อาชีวอนามัยและความปลอดภัย (ต่อ)</p> <p>8.5 ความร้อน(ต่อ)</p> <ul style="list-style-type: none"> - จัดสร้างห้องควบคุมพร้อมติดตั้งเครื่องปรับอากาศสำหรับพนักงานปฏิบัติในส่วนผลิตและมีช่องระบายอากาศ และพัดลมระบายอากาศบริเวณที่เป็นแหล่งกำเนิดความร้อน - จัดให้มีการสับเปลี่ยนหมุนเวียนของพนักงานขณะปฏิบัติหน้าที่บริเวณเตาหลอมและเตาหน้าเหล็กเพื่อป้องกันการรับสัมผัสความร้อนอย่างต่อเนื่อง <p>8.6 คุณภาพอากาศ</p> <ul style="list-style-type: none"> - กำหนดให้พนักงานทุกคนที่ปฏิบัติงานประจำภายในสายการผลิตที่เกิดฝุ่นละอองต้องสวมใส่หน้ากากกรองฝุ่น - กำหนดให้ทำการตรวจวัดคุณภาพอากาศในพื้นที่ปฏิบัติงาน (Working Area) ในหน่วยการผลิต ซึ่งมีดัชนีในการตรวจวัดคือ <ul style="list-style-type: none"> • ฝุ่นละอองทั้งหมด (Total Dust) • ฝุ่นละอองขนาดเล็ก (Respirable Dust) <p>8.7 อุบัติเหตุ</p> <ul style="list-style-type: none"> - จัดให้มีห้องพยาบาล เพียงคนไข้ เวชภัณฑ์ พยาบาลและแพทย์ให้เป็นไปตามประกาศกระทรวงแรงงานและสวัสดิการสังคม พ.ศ.2548 หรือกฎหมายฉบับล่าสุด โดยมีรายละเอียดดังนี้ <ul style="list-style-type: none"> • เวชภัณฑ์และยาเพื่อใช้ในการปฐมพยาบาล อย่างน้อย 29 รายการ • ห้องรักษาพยาบาลพร้อมเตียงคนไข้อย่างน้อย 1 เตียง เวชภัณฑ์และอื่น ๆ นอกเหนือจาก 29 รายการ ตามความจำเป็นและเพียงพอแก่การรักษาพยาบาลเบื้องต้น • พยาบาลตั้งแต่ระดับพยาบาลเทคนิคขึ้นไปไว้ประจำอย่างน้อย 1 คน ตลอดเวลาทำงาน • แพทย์ปัจจุบันชั้นหนึ่งอย่างน้อย 1 คน เพื่อตรวจรักษาพยาบาลไม่น้อยกว่าสัปดาห์ละ 2 ครั้ง และเมื่อรวมเวลาแล้วต้องไม่น้อยกว่าสัปดาห์ละ 6 ชั่วโมงในเวลาทำงาน - จัดบันทึกสถิติอุบัติเหตุ สาเหตุและการแก้ปัญหาอย่างถูกต้องและมีการจัดทำแผนการปฏิบัติการและกำหนดความรับผิดชอบของบุคคลในกรณีที่มีอุบัติเหตุ 	<ul style="list-style-type: none"> - ทางโครงการมีการจัดสร้างห้องควบคุมและติดตั้งเครื่องปรับอากาศเพื่อให้พนักงานที่สัมผัสความร้อนได้สลับเข้ามาพักในห้องปรับอากาศดังกล่าว - ได้จัดให้มีการหมุนเวียนสับเปลี่ยนสำหรับพนักงานที่ทำงานกับแหล่งกำเนิดความร้อนสูง โดยมีการสับเปลี่ยนกันในห้องปรับอากาศ - โครงการได้กำหนดให้พนักงานในสายการผลิตต้องสวมใส่หน้ากากป้องกันฝุ่นละออง - ทางโครงการได้กำหนดให้มีการตรวจวัดปริมาณฝุ่นในพื้นที่ทำงานซึ่งกำหนดในแผนตรวจวัดประจำปี (ตรวจวัดทุก 6 เดือน) ได้แก่ <ul style="list-style-type: none"> • ฝุ่นละอองทั้งหมด (Total Dust) • ฝุ่นละอองขนาดเล็ก (Respirable Dust) - ปัจจุบันทางโครงการได้จัดให้มีพยาบาลและห้องพยาบาลตามประกาศกระทรวงแรงงาน พ.ศ.2548 โดยมีพยาบาลมาประจำ ตลอดเวลาทำงาน - มีการจัดบันทึกสถิติอุบัติเหตุภายในโครงการ ซึ่งในช่วงเดือนมกราคม-มิถุนายน 2565 ไม่มีอุบัติเหตุเกิดขึ้นภายในโครงการ 	<ul style="list-style-type: none"> - ภาพที่ 2.10 - ภาพที่ 2.29 - ภาพที่ 2.26 - ภาพที่ 2.14 - ภาคผนวกที่ 2 - ภาพที่ 2.22 - ภาคผนวก 22 - ภาคผนวก 14

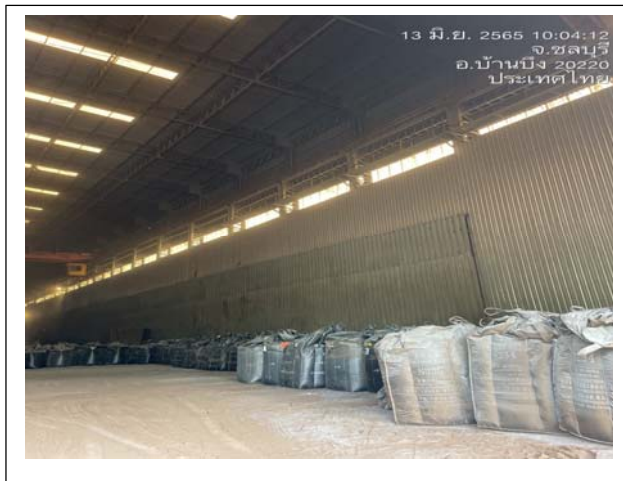
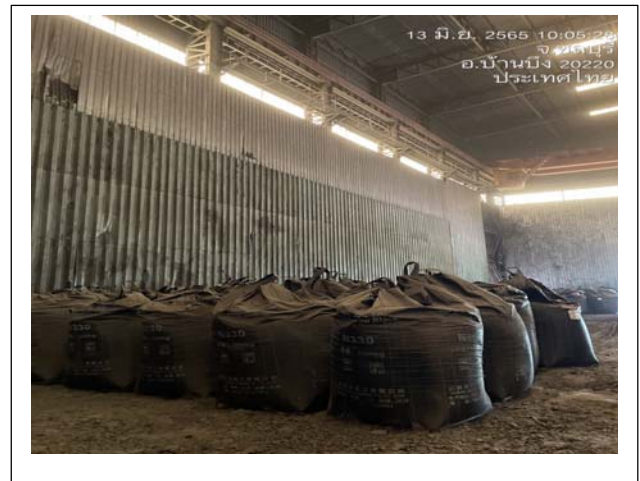
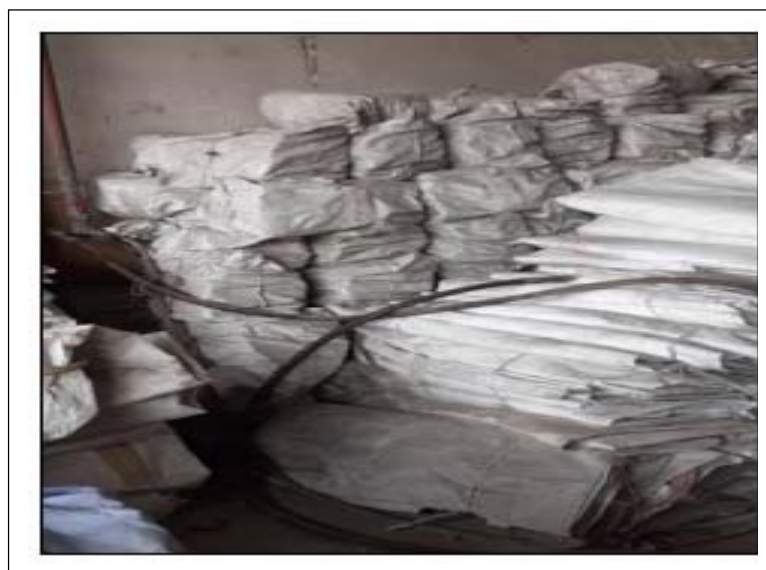
ภาพที่ 2.15 อาคารเก็บของเสีย

7. สิ่งปฏิกูลหรือวัสดุที่ไม่ใช้แล้ว 7.1 การจัดการทั่วไป <ul style="list-style-type: none"> - การจัดการสิ่งปฏิกูลหรือวัสดุไม่ใช้แล้วของโครงการ ให้เป็นไปตามประกาศกระทรวงอุตสาหกรรม พ.ศ.2548 และกฎหมายอื่นๆ ที่เกี่ยวข้อง - พิจารณากำหนดแนวทางการลดปริมาณของเสียจากแหล่งกำเนิดต่างๆ ภายในโครงการ หรือการหมุนเวียนกลับมาใช้ใหม่ให้เกิดประสิทธิภาพสูงสุด - มีระบบคัดแยกประเภทสิ่งปฏิกูลและวัสดุไม่ใช้แล้วที่มีมูลค่าไว้สำหรับจำหน่าย เพื่อให้มีปริมาณวัสดุเหลือใช้ที่ต้องส่งกำจัดให้น้อยที่สุด - อาคารและพื้นที่จัดเก็บของเสียของโครงการ จะต้องมีการจัดแบ่งประเภทของเสียอย่างชัดเจน โดยจะต้องไม่ทำให้เกิดการปนเปื้อนของของเสียอันตรายไปสู่ของเสียประเภทอื่นๆ - การจัดเก็บของเสียที่เป็นอันตราย จะต้องจัดเก็บไว้ในพื้นที่ที่มีหลังคาปิดคลุม เพื่อป้องกันการชะล้างสารอันตรายโดยน้ำฝนลงสู่ระบบระบายน้ำและพื้นที่โดยรอบ 	<ul style="list-style-type: none"> - ทางโครงการได้ดำเนินการตามประกาศกระทรวงอุตสาหกรรม พ.ศ.2548 เรื่องการจัดการวัสดุที่ไม่ใช้แล้ว - ทางโครงการได้ดำเนินการลดปริมาณกากของเสียจากแหล่งกำเนิด เช่น เศษเหล็ก หรือตะกรันบางส่วนนำกลับมาหลอมใหม่ - ทางโครงการได้มีการคัดแยกขยะ เพื่อทำการจัดการในแต่ละประเภทต่อไป - มีอาคารจัดเก็บของเสียซึ่งจะมีการแยกประเภทของของเสีย แต่ปัจจุบันมีการจัดเก็บของเสียแยกประเภทกันอย่างชัดเจน - จัดเก็บไว้ในอาคารจัดเก็บของเสียอันตราย(Waste storage)โดยมีหลังคาปิดคลุมและมีการป้องกันชะล้างลงสู่ระบบระบายน้ำ 	<ul style="list-style-type: none"> - ภาคผนวก 18 และ 24 - ไม่พบปัญหาและอุปสรรค - ภาพที่ 2.3 และ ภาคผนวก 24 - ภาพที่ 2.3, 2.15 - ภาพที่ 2.15

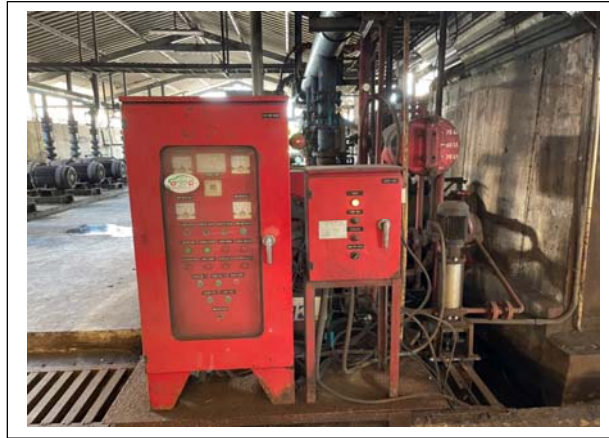
ภาพที่ 2.16 อุปกรณ์ดับเพลิงต่างๆ

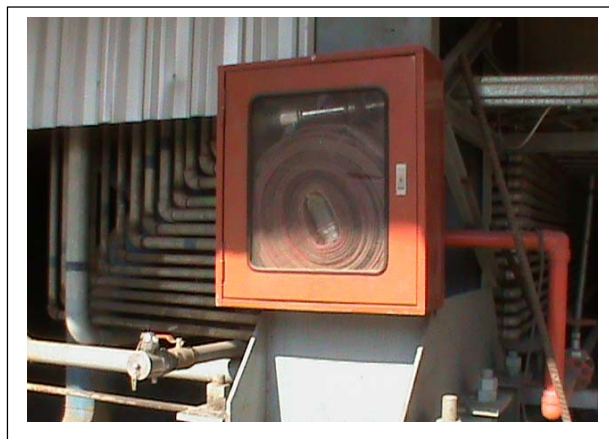
ภาพที่ 2.17 อุปกรณ์ดับเพลิง บริเวณเตาหลอม

มาตรการป้องกัน และแก้ไขผลกระทบสิ่งแวดล้อม	ผลการปฏิบัติตามมาตรการป้องกัน และแก้ไขผลกระทบสิ่งแวดล้อม	เอกสารอ้างอิง ปัญหาอุปสรรคและการแก้ไข
8. อาชีวอนามัยและความปลอดภัย (ต่อ) 8.8 ระบบป้องกันอัคคีภัย <ul style="list-style-type: none"> - บริเวณโรงรีด ได้ทำการติดตั้งถังดับเพลิงชนิดผงเคมีแห้ง (Fire Extinguishers) จำนวน 6 จุด ตู้เก็บสายฉีดน้ำดับเพลิงพร้อมหัวจ่าย (Fire Hose Cabinet) จำนวน 4 ชุด หัวจ่ายน้ำดับเพลิง (Fire Hydrant) จำนวน 1 จุด และกริ่งสัญญาณไฟไหม้ (Fire alarm) จำนวน 3 ชุด - บริเวณอาคารสำนักงาน ได้ทำการติดตั้งถังดับเพลิงชนิดผงเคมีแห้ง (Fire Extinguishers) จำนวน 3 จุด และกริ่งสัญญาณไฟไหม้ (Fire alarm) จำนวน 1 ชุด - บริเวณบ้านพักพนักงาน ได้ทำการติดตั้งถังดับเพลิงชนิดผงเคมีแห้ง (Fire Extinguishers) จำนวน 6 จุด และกริ่งสัญญาณไฟไหม้ (Fire alarm) จำนวน 1 ชุด 8.9 เหตุฉุกเฉิน <ul style="list-style-type: none"> - จัดเตรียมแผนป้องกันและระงับอัคคีภัย โดยมีการฝึกอบรมและซักซ้อมกับผู้ที่เกี่ยวข้องทุกภาคส่วนเพื่อให้เกิดความเข้าใจที่ตรงกัน และสามารถปฏิบัติได้อย่างถูกต้องเมื่อเกิดเหตุฉุกเฉินขึ้น - ฝึกซ้อมอพยพหนีไฟและดับเพลิง หรือเมื่อเกิดเหตุฉุกเฉินเป็นประจำอย่างน้อย ปีละ 1 ครั้ง - การประสานความร่วมมือกับโรงงานข้างเคียง และหน่วยงานราชการที่เกี่ยวข้อง เพื่อเตรียมการหรือกำหนดมาตรการป้องกันและแก้ไขอุบัติเหตุเมื่อเกิดเหตุภายในโรงงานและพื้นที่ใกล้เคียง 	<ul style="list-style-type: none"> - บริเวณเตาหลอม ได้ทำการติดตั้งถังดับเพลิงชนิดผงเคมีแห้ง (Fire Extinguishers) จำนวน 9 จุด ตู้เก็บสายฉีดน้ำดับเพลิง (Fire Extinguishers) จำนวน 9 จุด ตู้เก็บสายฉีดน้ำดับเพลิง (Fire Hydrant) จำนวน 1 จุด และกริ่งสัญญาณไฟไหม้ (Fire alarm) จำนวน 3 ชุด - บริเวณอาคารสำนักงาน - บริเวณบ้านพักพนักงาน ได้ทำการติดตั้งถังดับเพลิงชนิดผงเคมีแห้ง (Fire Extinguishers) จำนวน 6 จุด และกริ่งสัญญาณไฟไหม้ (Fire alarm) จำนวน 1 ชุด - ทางโครงการได้จัดเตรียมแผนป้องกันและระงับอัคคีภัย รวมถึงแผนฉุกเฉินประเภทอื่นที่จะส่งผลกระทบต่อชุมชนใกล้เคียงและมีการฝึกซ้อมร่วมกับหน่วยงานที่เกี่ยวข้องอย่างน้อยปีละ 1 ครั้งตามขั้นตอนเมื่อเกิดเหตุฉุกเฉิน - การฝึกซ้อมอพยพดับเพลิงและหนีไฟ ได้ทำการฝึกซ้อมโดยกำหนดเป็นประจำทุกปี ปีละ 1 ครั้ง ในปี 2565 โครงการได้ดำเนินการเมื่อวันที่ 4 มกราคม 2565 ที่ผ่านมา - ทางโครงการได้กำหนดให้มีการประชาสัมพันธ์เบอร์โทรศัพท์ของหน่วยงานที่เกี่ยวข้องในกรณีเกิดเหตุฉุกเฉินซึ่งสามารถมองเห็นได้ง่าย ที่บอร์ดประชาสัมพันธ์ของโครงการ 	<ul style="list-style-type: none"> - ภาคผนวก 12 - ภาพที่ 2.17 - ภาพที่ 2.18 - ภาคผนวก 16, ภาพที่ 2.19 - ภาคผนวก 16, ภาพที่ 2.19 - ภาพที่ 2.1 - ภาพที่ 2.27

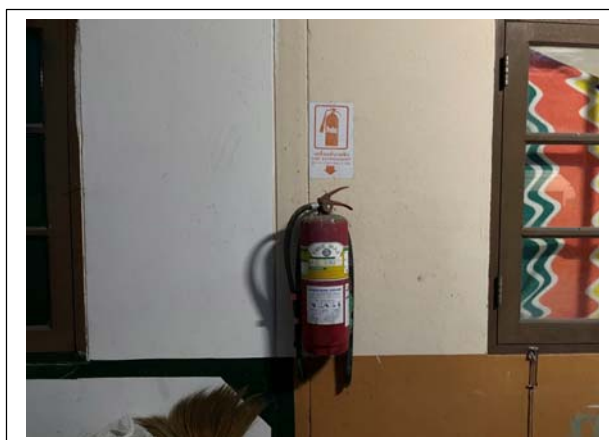
ภาพที่ 2.18 อุปกรณ์ดับเพลิง บริเวณบ้านพักคนงาน

มาตรการป้องกัน และแก้ไขผลกระทบสิ่งแวดล้อม	ผลการปฏิบัติตามมาตรการป้องกัน และแก้ไขผลกระทบสิ่งแวดล้อม	เอกสารอ้างอิง ปัญหาอุปสรรคและการแก้ไข
8. อาชีวอนามัยและความปลอดภัย (ต่อ) 8.8 ระบบป้องกันอัคคีภัย <ul style="list-style-type: none"> - การออกแบบติดตั้งระบบป้องกันและระงับอัคคีภัยทั้งภายในและภายนอกอาคารให้เป็นไปตามมาตรฐานการป้องกันอัคคีภัย (มาตรฐาน ว.ส.ท.) หรือ NFPA - จัดให้มีการทดสอบ ตรวจสอบ และบำรุงรักษาระบบดับเพลิง รวมทั้งจัดทำรายงานสรุปผลการทดสอบซึ่งได้รับการรับรองโดยวิศวกรเครื่องกล และ/หรือเจ้าหน้าที่ความปลอดภัยระดับวิชาชีพ - จัดให้มีป้ายเตือนอันตราย และเขตพื้นที่ที่ต้องขออนุญาตเข้าทำงาน - ระบบน้ำดับเพลิง <ul style="list-style-type: none"> • บ่อขนาด 800 ลูกบาศก์เมตร บริเวณเตาหลอม และบ่อขนาด 250 ลูกบาศก์เมตรบริเวณโรงรีดจะใช้เป็นแหล่งน้ำสำรองเพื่อการดับเพลิง ซึ่งเพียงพอต่อการดับเพลิงเป็นเวลาไม่น้อยกว่า 30 นาที ทั้งนี้หากไม่สามารถดับเพลิงได้ภายใน 30 นาที โครงการจะสูบน้ำจากบ่อหนองน้ำฝนขนาด 225,000 ลูกบาศก์เมตร มาเสริมได้ทันที • เครื่องสูบน้ำดับเพลิง (ปั๊มมอเตอร์) ขนาดการสูบน้ำไม่เกิน 2,838 ลิตร/นาทีจำนวน 2 เครื่อง • เครื่องสูบน้ำรักษาความดัน (Jockey pump) ขนาด 2 ลิตร/นาที ทำหน้าที่สูบน้ำแทนส่วนที่รั่วซึม จำนวน 2 เครื่อง - ระบบป้องกันอัคคีภัยมีดังนี้ <ul style="list-style-type: none"> • บริเวณเตาหลอม ได้ทำการติดตั้งถังดับเพลิงชนิดผงเคมีแห้ง (Fire Extinguishers) จำนวน 9 จุด ตู้เก็บสายฉีดน้ำดับเพลิงพร้อมหัวจ่าย (Fire hose cabinet) จำนวน 4 ชุด หัวจ่ายน้ำดับเพลิง (Fire Hydrant) จำนวน 1 จุด และกริ่งสัญญาณไฟไหม้ (Fire alarm) จำนวน 3 ชุด • บริเวณเครื่องหล่อเหล็กแท่ง (CCM) ได้ทำการติดตั้งถังดับเพลิงชนิดผงเคมีแห้ง (Fire Extinguishers) จำนวน 6 จุด ตู้เก็บสายฉีดน้ำดับเพลิงพร้อมหัวจ่าย (Fire hose cabinet) จำนวน 2 ชุด และกริ่งสัญญาณไฟไหม้ (Fire alarm) จำนวน 2 ชุด 	<ul style="list-style-type: none"> - ทางโครงการได้ดำเนินการติดตั้งระบบดับเพลิงเป็นไปตามมาตรฐาน NFPA ที่ประกอบไปด้วยหัวฉีดน้ำดับเพลิง หัวจ่ายน้ำดับเพลิง ถังดับเพลิง ระบบกริ่งแจ้งเตือน - ทางโครงการได้จัดทำระบบตรวจสอบ และบำรุงรักษาอุปกรณ์ดับเพลิงโดยให้หัวหน้างานเป็นผู้ตรวจสอบเป็นประจำเดือนละ 1 ครั้ง - มีการติดตั้งระบบป้องกันและระงับอัคคีภัย ดังนี้ <ul style="list-style-type: none"> - บ่อขนาด 800 ลูกบาศก์เมตร บริเวณเตาหลอม และบ่อขนาด 250 ลูกบาศก์เมตร ใช้เป็นแหล่งน้ำสำรองเพื่อการดับเพลิง ในกรณีเกิดเหตุเพลิงไหม้ และมีบ่อหนองน้ำเป็นแหล่งน้ำดับเพลิงในกรณีที่ไม่สามารถดับเพลิงได้ - มีการติดตั้งเครื่องสูบน้ำดับเพลิง (ปั๊มมอเตอร์) ขนาดการสูบน้ำ 2,838 ลิตร/นาที - เครื่องสูบน้ำรักษาความดัน (Jockey pump) ขนาด 2 ลิตร/นาที จำนวน 2 เครื่อง • อุปกรณ์ดับเพลิง ได้แก่ ถังดับเพลิงชนิดผงเคมีแห้ง (ถังแดง) ปัจจุบันได้ติดตั้งไปแล้ว จำนวน 50 ถัง (สำหรับเตาหลอม) • Fire alarm ปัจจุบันได้ทำการติดตั้งไปแล้วจำนวน 7 จุด (สำหรับเตาหลอม) 	<ul style="list-style-type: none"> - ภาคผนวก 12 ภาพที่ 2.16 - ภาคผนวก 12 - ภาพที่ 2.11 - ไม่พบปัญหาและอุปสรรค - ไม่พบปัญหาและอุปสรรค - ภาคผนวก 12 - ภาพที่ 2.18 - ไม่พบปัญหาและอุปสรรค

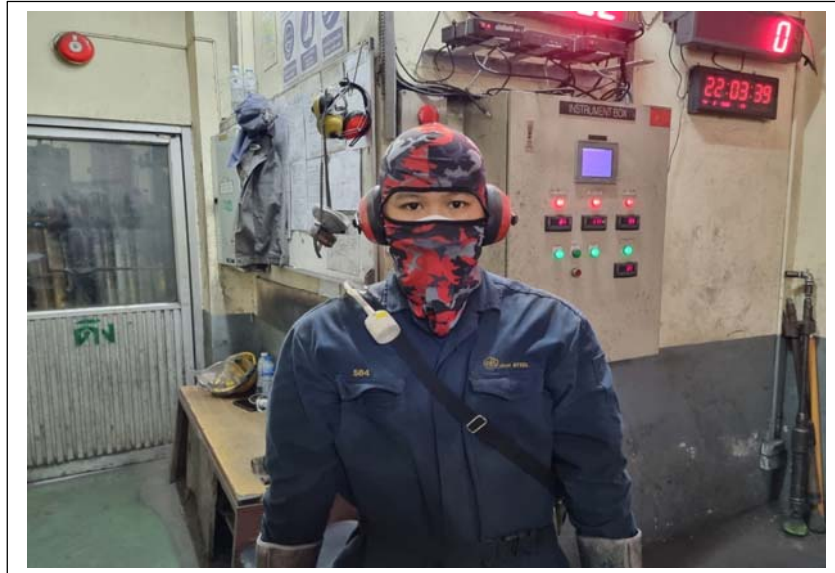
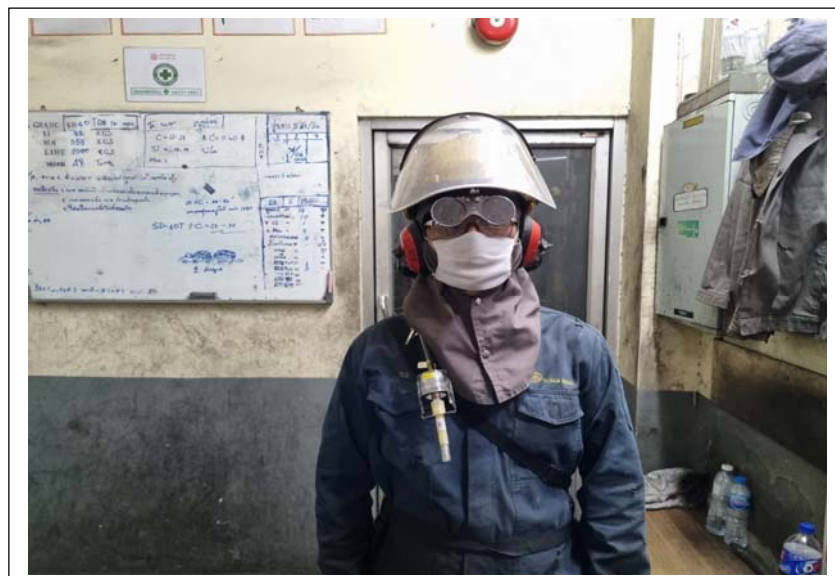
ภาพที่ 2.22 ตรวจวัดฝุ่นที่ตัวพนักงาน

มาตรการป้องกัน และแก้ไขผลกระทบสิ่งแวดล้อม	ผลการปฏิบัติตามมาตรการป้องกัน และแก้ไขผลกระทบสิ่งแวดล้อม	เอกสารอ้างอิง ปัญหาอุปสรรคและการแก้ไข
2. คุณภาพอากาศ (ต่อ) 2.2 ระบบควบคุมมลพิษทางอากาศ (ต่อ) <ul style="list-style-type: none"> - โครงการจะต้องดำเนินงานตามแผนบำรุงรักษาเชิงป้องกัน (Preventive Maintenance Program) เพื่อให้ระบบสามารถดำเนินงานอย่างเต็มประสิทธิภาพอยู่เสมอประกอบด้วยแผนการตรวจสอบประจำวัน (ค่าความดันอากาศ Drift Pressure Gauge ต้องอยู่ในช่วง 4-6 นิ้วน้ำ หากมีค่าสูงกว่านี้แสดงว่าถุงกรองรั่ว ประจำเดือนและประจำปี ทั้งนี้ได้กำหนดให้มีการเปลี่ยนถุงกรองใหม่ทุก ๆ 18 เดือน - โครงการมีมาตรการตรวจวัดสภาวะแวดล้อมในพื้นที่ปฏิบัติงาน ซึ่งจะทำให้การตรวจติดตามปริมาณฝุ่นละอองในบริเวณต่าง ๆ อย่างสม่ำเสมอ - โครงการจะต้องบันทึกข้อมูลการดำเนินงานด้านสิ่งแวดล้อมและผลการตรวจวัดคุณภาพสิ่งแวดล้อมต่าง ๆ ในรายงานผลการปฏิบัติตามมาตรการป้องกันแก้ไขและลดผลกระทบสิ่งแวดล้อมและมาตรการติดตามตรวจสอบคุณภาพสิ่งแวดล้อมโดยสรุปให้ สำนักงานนโยบายและแผนทรัพยากรธรรมชาติและสิ่งแวดล้อม (สผ.) และหน่วยงานที่เกี่ยวข้องทราบทุก 6 เดือน 2.3 ผู้ควบคุมระบบบำบัดมลพิษทางอากาศ <ul style="list-style-type: none"> - จัดให้มีเจ้าหน้าที่ที่มีความรู้และประสบการณ์ในการควบคุมระบบบำบัดมลพิษทางอากาศตามประกาศกระทรวงอุตสาหกรรม พ.ศ.2545 ที่กำหนดให้โรงเหล็กต้องมีผู้ควบคุมดูแลสำหรับระบบป้องกันสิ่งแวดล้อมเป็นพิษ 3. ระดับเสียง 3.1 การควบคุมเสียงจากแหล่งกำเนิด <ul style="list-style-type: none"> - กำหนดแผนตรวจสอบบำรุงรักษาเชิงป้องกัน (Preventive Maintenance Program) สำหรับเครื่องจักรและอุปกรณ์ต่างๆ ให้สามารถทำงานได้อย่างเต็มประสิทธิภาพและไม่เป็นแหล่งกำเนิดเสียงดัง โดยต้องมีการระบุช่วงเวลาและกิจกรรมที่ดำเนินงานอย่างชัดเจน - โครงการทำการตรวจวัดระดับเสียงดัง (Noise Contour) ภายในอาคารผลิตเมื่อเปิดดำเนินการเต็มกำลังการผลิต อย่างน้อย 1 ครั้ง เพื่อให้สามารถกำหนดขอบเขตพื้นที่ที่ต้องสวมอุปกรณ์ลดเสียง และนำไปสู่การจัดการด้านต่างๆ เพื่อลดมลพิษด้านเสียงในพื้นที่โครงการ 	<ul style="list-style-type: none"> - โครงการได้ทำการยึดถือปฏิบัติในการดำเนินการตามแผน PM อย่างเคร่งครัด ได้แก่ แผนการตรวจสอบประจำวัน การตรวจสอบค่าแรงดันแตกต่างของระบบบำบัดมลพิษทางอากาศ ทั้งนี้ไม่พบปัญหาจากระบบบำบัดมลพิษทางอากาศแต่อย่างใด - โครงการได้มีการจัดให้มีการตรวจปริมาณฝุ่นละออง เพื่อป้องกันผลกระทบ ด้านฝุ่นละออง กับพนักงาน ปัจจุบันไม่พบปัญหาแต่อย่างใด - โครงการได้มีการบันทึกข้อมูลการตรวจวัดสภาพแวดล้อม และสิ่งแวดล้อมและมีการรวบรวมส่งในรายงานผลการปฏิบัติตามมาตรการป้องกันและลดผลกระทบสิ่งแวดล้อมและมาตรการติดตามตรวจสอบสิ่งแวดล้อมเพื่อจัดส่งให้กับหน่วยงานที่เกี่ยวข้อง - ทางโครงการได้จัดให้มีบุคลากรด้านสิ่งแวดล้อม ประกอบด้วยผู้จัดการสิ่งแวดล้อม ผู้ควบคุมและผู้ปฏิบัติงานด้านสิ่งแวดล้อมเรียบร้อยแล้ว - ทางโครงการได้กำหนดให้มีแผนในการบำรุงรักษาเชิงป้องกัน PM Check sheet ซึ่งกำหนดให้ต้องมีการตรวจสอบและบำรุงรักษาเครื่องจักร ซึ่งจะมีผู้ใช้เครื่องจักรเป็นผู้ตรวจทุกวัน และหน่วยงานซ่อมบำรุงจะทำการตรวจเช็คทุกสัปดาห์ตามรอบการ PM - โครงการได้ตรวจวัด Noise Contour หลังจากเปิดดำเนินการเป็นที่เรียบร้อยแล้ว และได้จัดทำป้ายเตือนในเขตพื้นที่ที่มีเสียงดังเกิน ค่า 85 dB (A) 	<ul style="list-style-type: none"> - ภาคผนวก 6 และ 9 - ภาคผนวก 2 - ภาพที่ 2.22 - ภาคผนวก 2 - ภาคผนวก 26 - ภาคผนวก 6 - ภาพที่ 2.2 และ 2.28 - ภาคผนวก 21

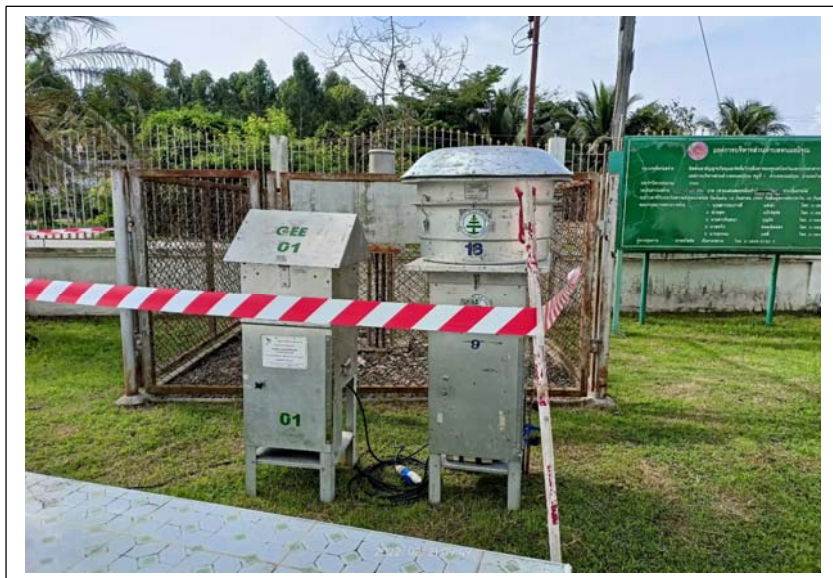
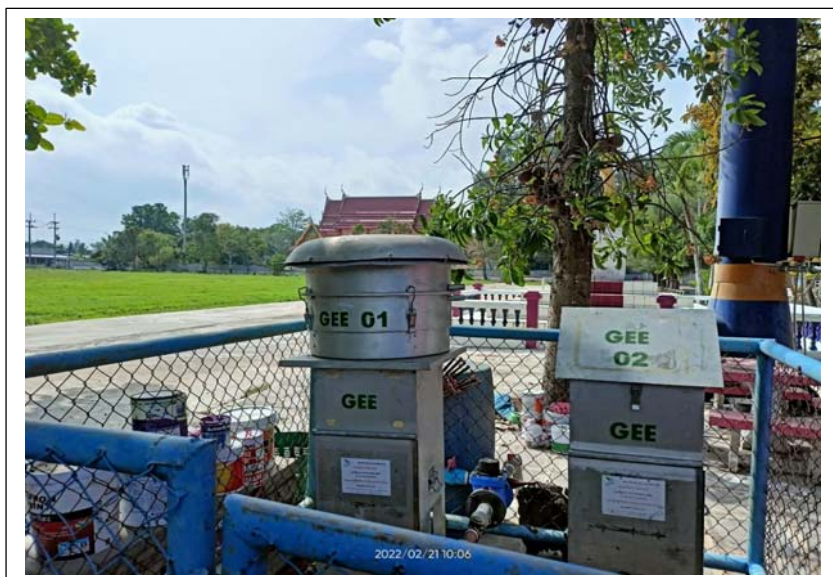
ภาพที่ 2.23 การตรวจวัดคุณภาพอากาศโดยรอบโครงการ

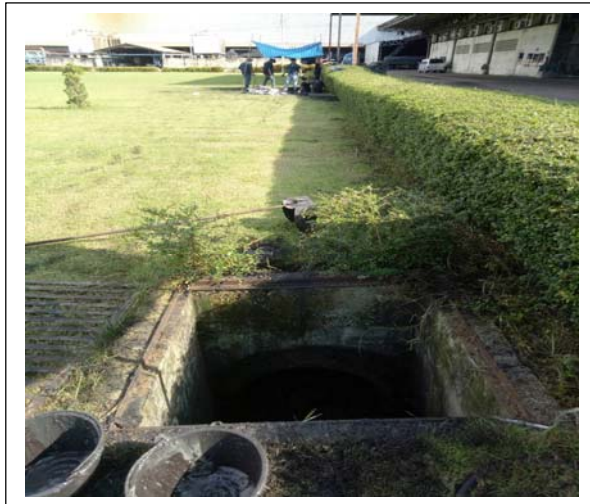
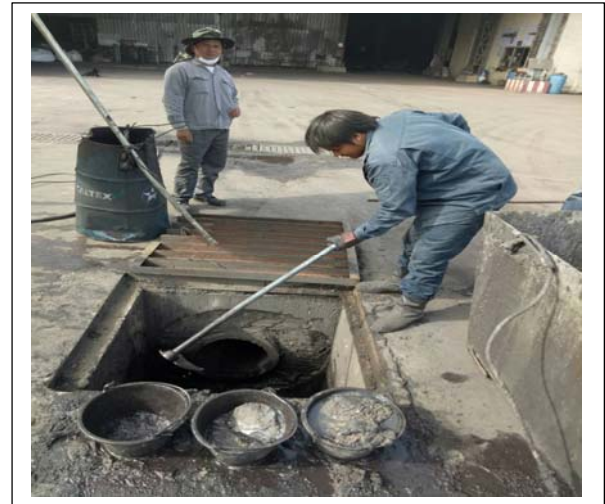
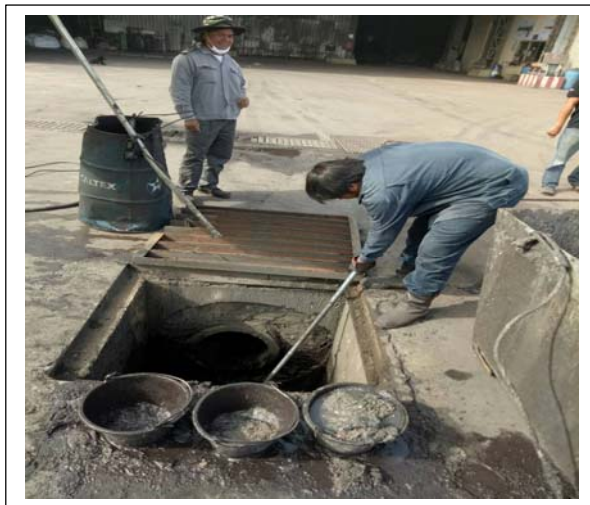
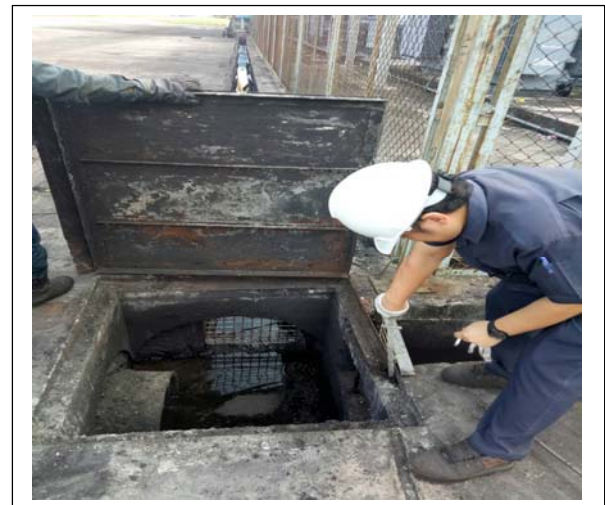
ภาพที่ 2.24 การลอกท่อระบายน้ำภายในโครงการ

5. การระบายน้ำและการป้องกันน้ำท่วม <ul style="list-style-type: none"> ระบายน้ำฝนภายในโครงการไปยังบ่อหนองน้ำของโครงการขนาด 225,000 ลูกบาศก์เมตร เพื่อเก็บกักน้ำฝนไว้ใช้ในกระบวนการผลิตให้มากที่สุดทั้งนี้หากมีปริมาณน้ำฝนมากเกินความจุของบ่อโครงการจะระบายน้ำฝนลงรางระบายน้ำด้านหน้าโครงการ ซึ่งได้ทำการขออนุญาตระบายน้ำฝนจากองค์การบริหารส่วนตำบลหนองอีรุณเรียบร้อยแล้วโดยจะต้องปฏิบัติตามเงื่อนไขที่ อบต.หนองอีรุณกำหนดอย่างเข้มงวด กำหนดแผนการขุดลอกตะกอนภายในท่อระบายน้ำรวมและบ่อน้ำของโรงงานในกรณีดินขึ้น กำกับดูแลไม่มีการทิ้งเศษวัสดุ และขยะมูลฝอยที่อาจอุดตันในรางระบายน้ำภายในพื้นที่โครงการรวมทั้ง กำหนดแผนการทำความสะอาดและเก็บกวาดท่อระบายน้ำรวมทั้งโครงการอย่างน้อยปีละ 1 ครั้ง 	<ul style="list-style-type: none"> ทางโครงการมีการระบายน้ำฝนของโครงการไปยังบ่อหนองน้ำของโครงการซึ่งปัจจุบัน ยังไม่มีการระบายน้ำออกจากพื้นที่โครงการแต่อย่างใด ปัจจุบันมีการตรวจสอบตะกอนภายในท่อระบายน้ำของโครงการเป็นประจำ ทุกเดือน หากพบมีการดินขึ้นจะทำการลอกรางทุกปี ปัจจุบันได้มีพนักงานดูแลความสะอาดของรางระบายน้ำเป็นประจำ หากพบว่ามีเศษขยะ จะทำการเก็บกวาดทันที 	<ul style="list-style-type: none"> - ภาพที่ 2.11 - ภาพที่ 2.24 - ภาพที่ 2.24

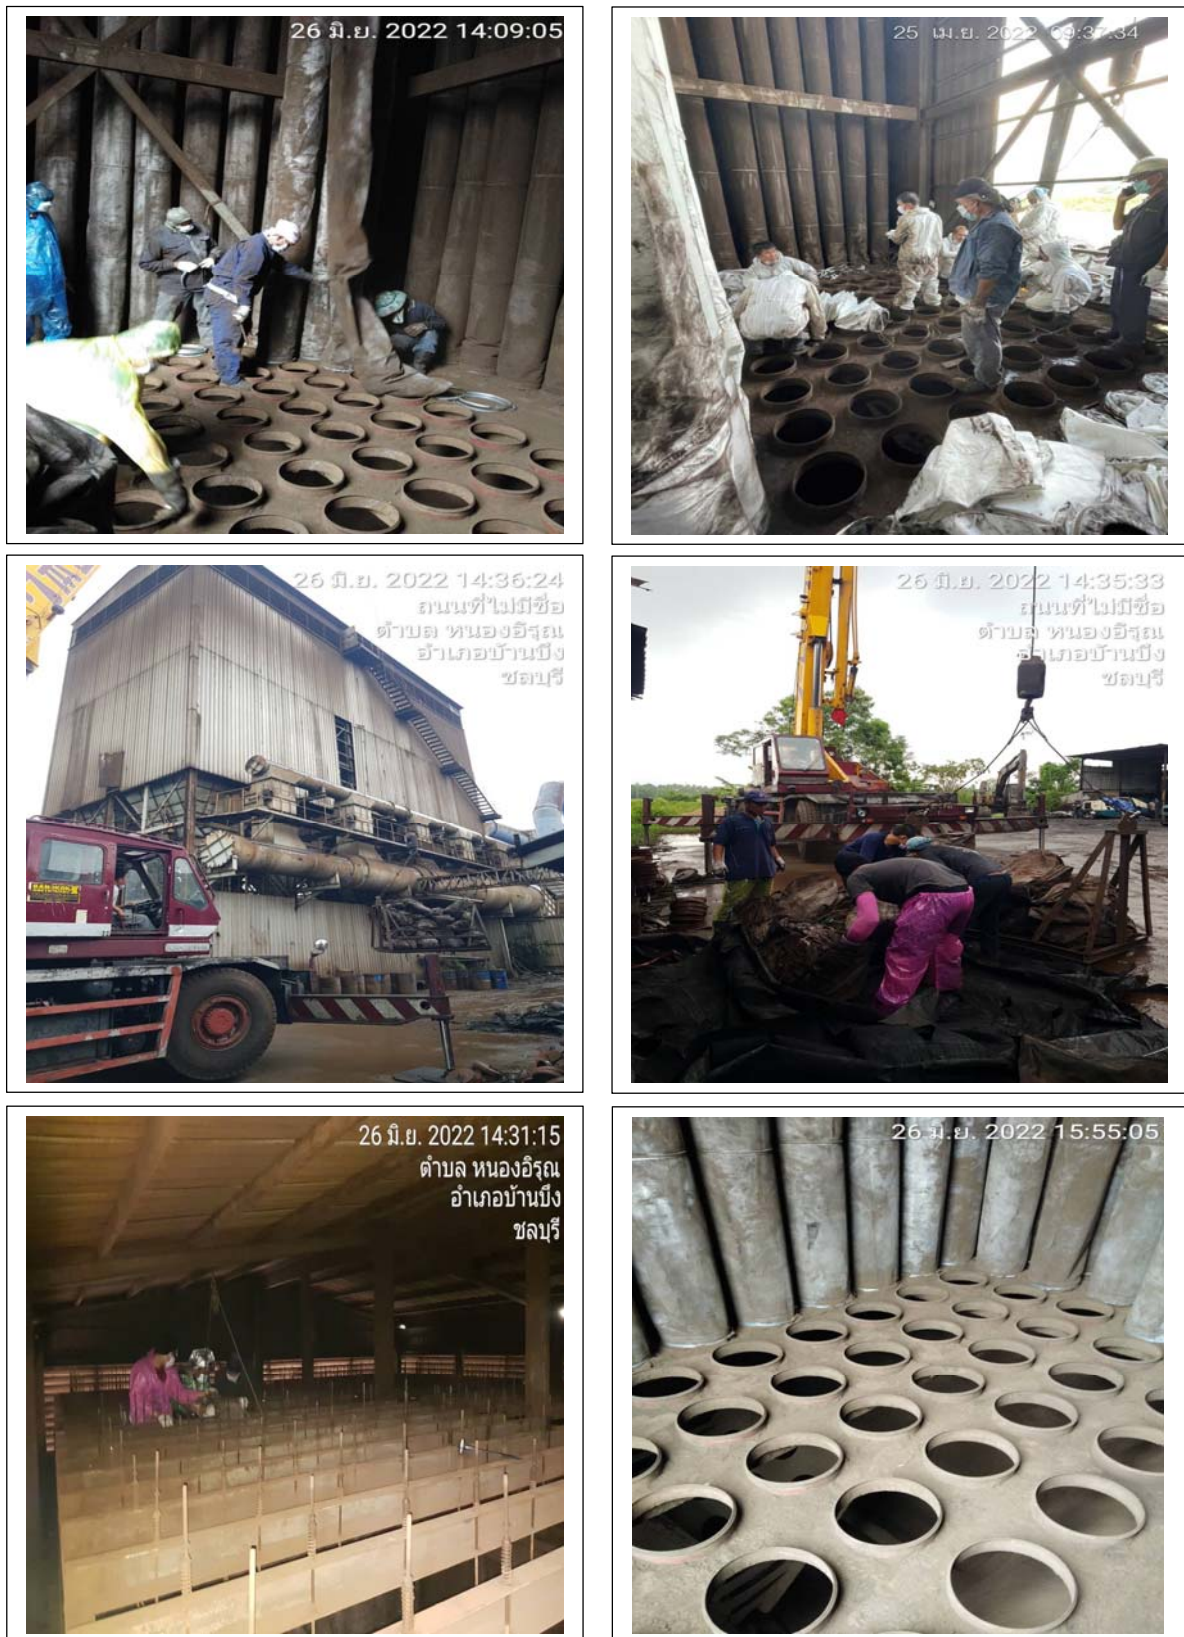
ภาพที่ 2.25 การเปลี่ยนถุงกรองจากระบบบำบัดอากาศ

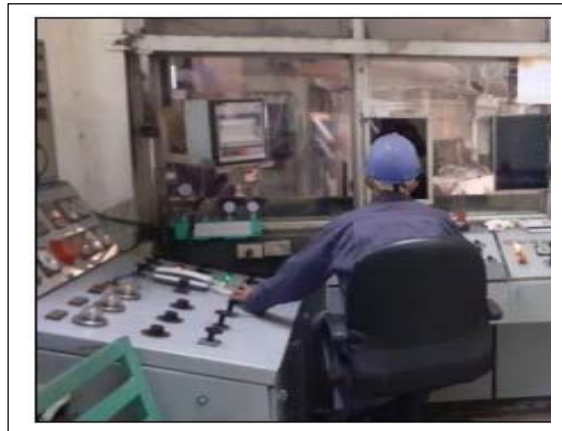
ภาพที่ 2.29 ห้องควบคุม

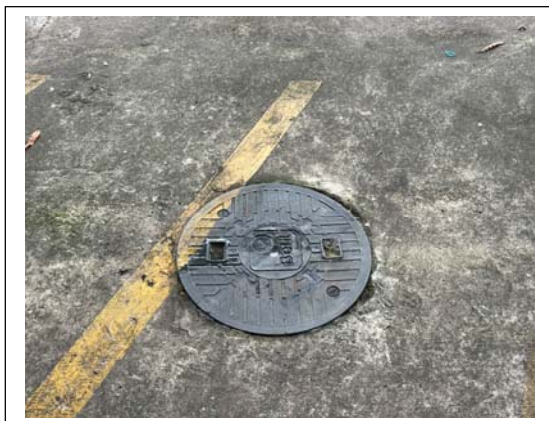
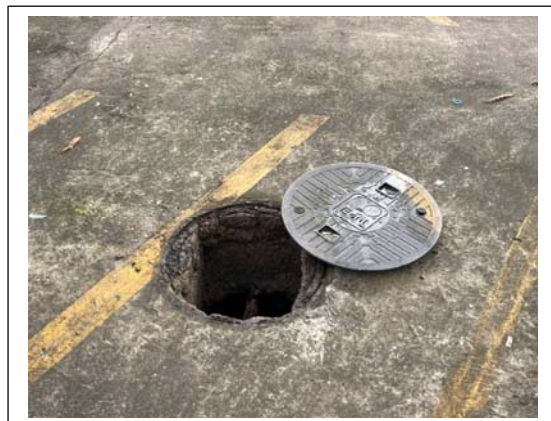
ภาพที่ 2.30 บ่อบำบัดน้ำเสีย

4. คุณภาพน้ำ 4.1 น้ำเสียจากการอุปโภคบริโภคของพนักงานและน้ำเสียจากการผลิต <ul style="list-style-type: none"> - ติดตั้งระบบบำบัดน้ำเสียแบบถังสำเร็จรูป ดังนี้ <ul style="list-style-type: none"> • ถังบำบัดน้ำเสียแบบเดิมอากาศสำเร็จรูปสำหรับอาคารส่วนผลิต ขนาดไม่น้อยกว่า 8 ลูกบาศก์เมตร จำนวน 2 ชุด (สำหรับเตาหลอม 1 ชุด และโรงรีด 1 ชุด) • ถังบำบัดน้ำเสียแบบเดิมอากาศสำเร็จรูปสำหรับอาคารบ้านพักคนงาน ขนาดไม่น้อยกว่า 10 ลูกบาศก์เมตร จำนวน 2 ชุด • ถังบำบัดน้ำเสียแบบเดิมอากาศสำเร็จรูปสำหรับอาคารสำนักงาน ขนาด ไม่น้อยกว่า 3 ลูกบาศก์เมตร จำนวน 1 ชุด • ถังบำบัดน้ำเสียแบบเดิมอากาศสำเร็จรูปสำหรับโรงอาหาร ขนาด ไม่น้อยกว่า 5 ลูกบาศก์เมตร จำนวน 4 ชุด • บ่อดักไขมัน (Grease Trap) สำหรับโรงอาหาร ขนาดไม่น้อยกว่า 5 ลูกบาศก์เมตรจำนวน 4 ชุด - น้ำเสียจากกระบวนการผลิต <ul style="list-style-type: none"> • น้ำจากระบบทรายกรอง เกิดจากน้ำเสียของหน่วยงาน CCM ซึ่งบำบัดโดยส่งไปที่บ่อพักน้ำ (Scale Pit) ขนาด 180 ลูกบาศก์เมตร เพื่อตกตะกอนเศษเหล็กแล้วจึงผ่านระบบทรายกรองมีปริมาตรเฉลี่ย 4 ลูกบาศก์เมตร ก่อนปล่อยลงสู่บ่อพักน้ำทั้งที่ 3 ขนาด 30 ลูกบาศก์เมตรและนำไปใช้รดน้ำต้นไม้ภายในโครงการต่อไป 	<ul style="list-style-type: none"> - โครงการได้ดำเนินการติดตั้งระบบบำบัดน้ำเสียเสร็จแล้ว มีดังนี้ <ul style="list-style-type: none"> • ถังบำบัดน้ำเสียแบบเดิมอากาศสำเร็จรูปสำหรับอาคารส่วนผลิตขนาด 8 ลูกบาศก์เมตร จำนวน 1 ชุด (สำหรับเตาหลอม 1 ชุด สร้างเสร็จแล้ว) และโรงรีดอยู่ระหว่างดำเนินการ เนื่องจากโรงรีดมีจำนวนพนักงานไม่มาก ทางโครงการจึงให้พนักงานมาใช้ห้องน้ำในส่วนของโรงหลอมแทน • ถังบำบัดน้ำเสียแบบเดิมอากาศสำเร็จรูปสำหรับอาคารบ้านพักคนงาน ขนาดไม่น้อยกว่า 10 ลูกบาศก์เมตร จำนวน 2 ชุด ได้ดำเนินการติดตั้งเสร็จแล้ว • ถังบำบัดน้ำเสียแบบเดิมอากาศติดตั้งแล้ว แต่อาคารสำนักงานยังไม่เปิดใช้งาน • ถังบำบัดน้ำเสียสำหรับโรงอาหารขนาด 5 ลูกบาศก์เมตร จำนวน 4 ชุด ได้ดำเนินการติดตั้งเสร็จแล้ว • บ่อดักไขมัน (Grease Trap) สำหรับโรงอาหาร ขนาด 5 ลูกบาศก์เมตร จำนวน 4 ชุด ได้ดำเนินการติดตั้งเสร็จแล้ว - น้ำจากระบบทรายกรองจะบำบัดโดยส่งไปที่บ่อพักน้ำ (Scale Pit) เพื่อตกตะกอนเศษเหล็กแล้วระบายเข้าสู่บ่อพักน้ำทั้งที่ 3 เพื่อนำไปรดน้ำต้นไม้ภายในโครงการต่อไป 	<ul style="list-style-type: none"> - ภาพที่ 2.30 - ภาพที่ 2.31

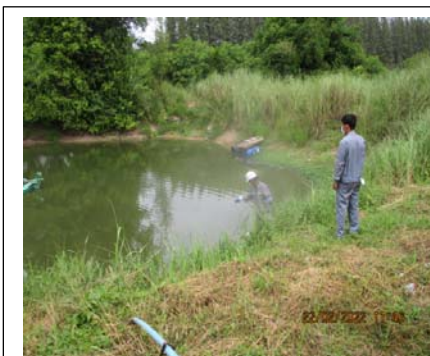
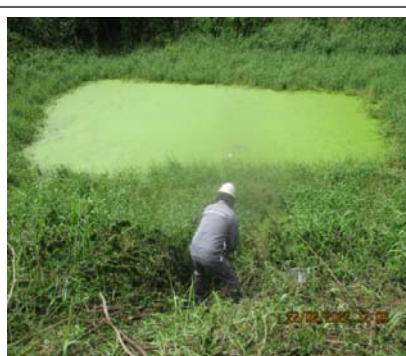
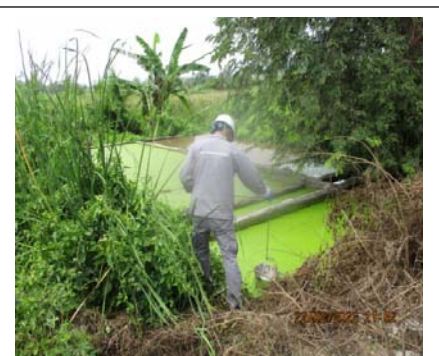
ภาพที่ 2.31 บ่อกักน้ำของโครงการ
