ผลการปฏิบัติตามมาตรการป้องกัน และแก้ไขผลกระทบสิ่งแวดล้อม

จากการตรวจสอบผลการปฏิบัติตามมาตรการป้องกันและแก้ไขผลกระทบสิ่งแวดล้อม และมาตรการติดตามตรวจสอบผลกระทบสิ่งแวดล้อม ของบริษัท อลูมิเนียม ฉี้อ จิ้น ฮั่ว จำกัด ตั้งอยู่เลขที่ 6 หมู่ที่ 4 ถนนสุขสวัสดิ์ ตำบลบางครุ อำเภอพระประแดง จังหวัดสมุทรปราการ 10130 โครงการได้มอบหมายให้บริษัท แปซิฟิค แลบอราตอรี จำกัด เป็นผู้ดำเนินการติดตามตรวจสอบมาตรการป้องกันและแก้ไขผลกระทบสิ่งแวดล้อม ในระยะดำเนินการ ด้านคุณภาพน้ำทิ้ง คุณภาพอากาศ สภาพแวดล้อมในการทำงาน ระบบรวบรวมและกำจัดมูลฝอย ระบบการป้องกันอัคคีภัย และคุณภาพชีวิต ตามตามหนังสือเห็นชอบ ที่ วว 0804/1364 ลงวันที่ 9 มิถุนายน 2535

ตารางที่ 3-1 ผลการปฏิบัติตามมาตรการป้องกันและแก้ไขผลกระทบสิ่งแวดล้อม (ระยะดำเนินการ) ระหว่างเดือนมกราคม – มิถุนายน 2565

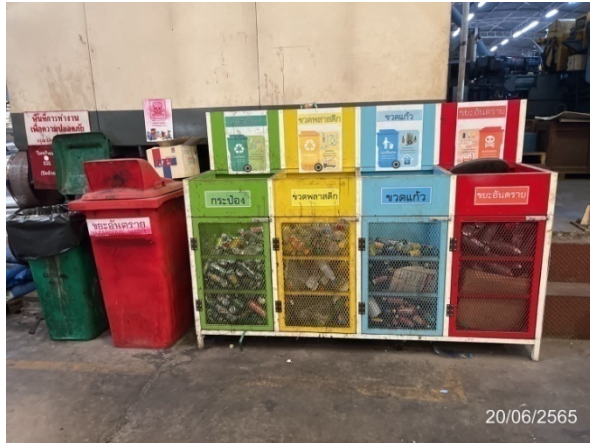
รูปที่ 3-1 ตำแหน่งที่วางถังขยะในพื้นที่โครงการ

4. ระบบรวบรวมและกำจัดมูลฝอย		
ตรวจสอบประสิทธิภาพการรวบรวมและกำจัดมูลฝอย โดยประเมินจากปริมาณมูลฝอยที่เกิดขึ้นตลอดจนสถานที่และความถี่ในการเก็บทิ้ง	- ทางโรงงานจัดให้มีภาชนะรองรับขยะให้เพียงพอต่อปริมาณขยะที่เกิดขึ้นภายในโครงการ โดยเก็บรวบรวมไว้บริเวณห้องพัสดุภายในพื้นที่โรงงาน และประสานให้เทศบาลเมืองลัดหลวงเข้ามาดำเนินการเก็บไปกำจัดสัปดาห์ละ 1 ครั้ง	- รูปที่ 3-1 - รูปที่ 3-2 - รูปที่ 3-3 - ภาคผนวกที่ 3-1

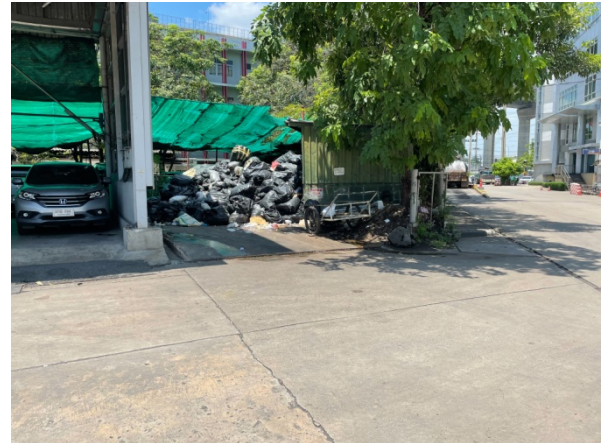
รูปที่ 3-2 ห้องรวบรวมมูลฝอยภายในพื้นที่โครงการ

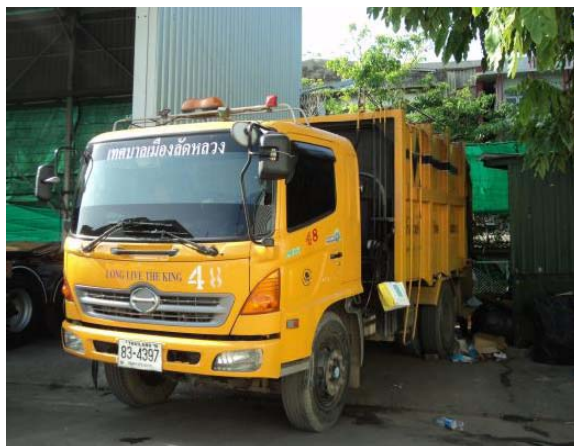
รูปที่ 3-3 รถเก็บขนมูลฝอยของเทศบาล

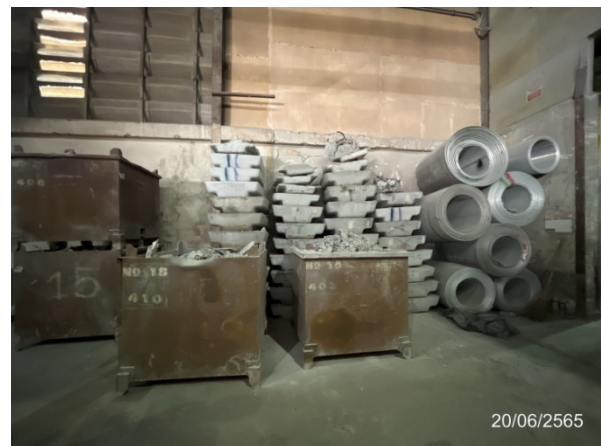
รูปที่ 3-4 ที่พัก Dross รอขาย

มาตรการป้องกันและแก้ไขผลกระทบสิ่งแวดล้อม	การปฏิบัติตามมาตรการฯ	ปัญหา อุปสรรค หมายถึง/ ข้อมูลอ้างอิง
4. ระบบรวบรวมและกำจัดมูลฝอย		
ตรวจสอบประสิทธิภาพการรวบรวมและกำจัดมูลฝอยโดยประเมินจากปริมาณมูลฝอยที่เกิดขึ้นตลอดจนสถานที่และสถานที่ในการเก็บทิ้ง (ต่อ)	- สำหรับอลูมิเนียมทรอส ทางโรงงานได้จัดให้มีการรวบรวมและจัดเก็บไว้ที่ห้องพักอลูมิเนียมทรอสในระหว่างเดือนมกราคม-มิถุนายน 2565 ทางโรงงานได้มีการนำอลูมิเนียมทรอส ออกนอกบริเวณโรงงาน ทั้งนี้ทางโรงงานได้ทำหนังสือการขออนุญาตให้นำสิ่งปฏิกูลหรือวัสดุที่ไม่ใช้แล้วออกนอกโรงงาน เลขที่ อก.6401-13725 และได้รับอนุญาต โดยกรมโรงงานอุตสาหกรรมแล้ว มีผลบังคับใช้ตั้งแต่วันที่ 21 ตุลาคม 2564 ถึงวันที่ 20 ตุลาคม 2565	- รูปที่ 3-4 - ภาคผนวกที่ 3-2 - ภาคผนวกที่ 3-3

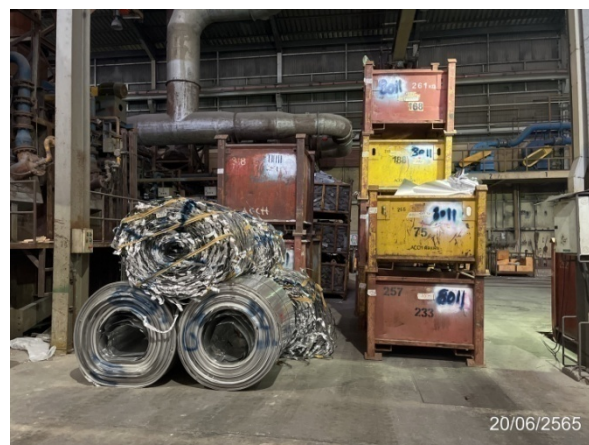
รูปที่ 3-5 จุดเก็บเศษอลูมิเนียมเพื่อนำกลับมาใช้ใหม่

- สำหรับเศษอลูมิเนียม (Scrap) ได้มีการแยกเก็บและรวบรวมไว้เพื่อนำกลับมาใช้ใหม่	- รูปที่ 3-5
5. ระบบการป้องกันอัคคีภัย		
ตรวจสอบจำนวนอุปกรณ์ดับเพลิงที่ติดตั้งในโรงงานให้เป็นไปตามมาตรฐานอัคคีภัยของโรงงาน อบรมความรู้ด้านอัคคีภัยให้แก่พนักงาน ปีละ 1 ครั้ง	- ทางโรงงานได้จัดให้มีการซ้อมและแผนดับเพลิงเพื่อป้องกันและรองรับกรณีมีอัคคีภัยเกิดขึ้น โดยมีการกำหนดแผนดับเพลิงและหน้าที่รับผิดชอบ แบ่งเป็น 3 แผนด้วยกัน คือแผนการดับเพลิง (กลางวัน), แผนการดับเพลิง (กลางคืน), และแผนการดับเพลิง (วันหยุด) และมีการกำหนดหน้าที่รับผิดชอบของ แต่ละหน่วยงาน	- ภาคผนวกที่ 3-4

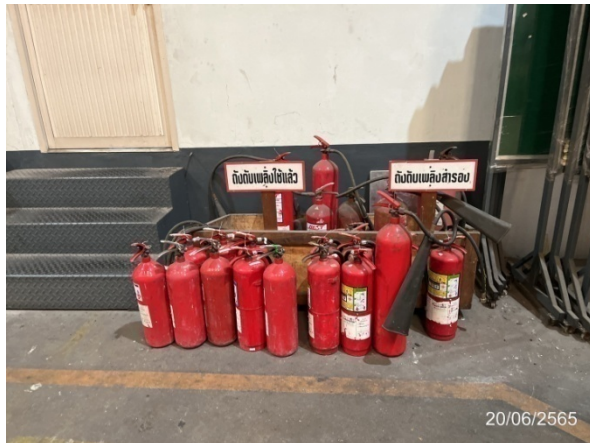
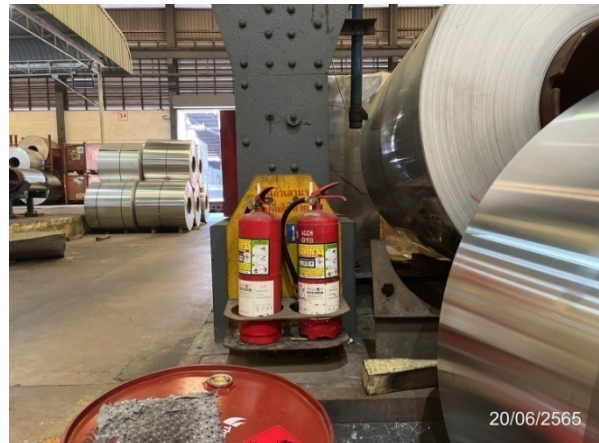
- ทางโรงงานมีการตรวจสอบสภาพการใช้งานของถังดับเพลิงโดยเจ้าหน้าที่ความปลอดภัยในการทำงาน (จป.วิชาชีพ) เป็นประจำทุกเดือน	- ภาคผนวกที่ 3-5
	- เจ้าหน้าที่ความปลอดภัยในการทำงานตรวจสอบสภาพ ถังดับเพลิงทุกเดือน พบว่าถังดับเพลิงมีสภาพพร้อมสำหรับการใช้งานและมีถังดับเพลิงสำรองเกิดเหตุฉุกเฉินในพื้นที่ทำงานอย่างเพียงพอ	- รูปที่ 3-6

รูปที่ 3-6 อุปกรณ์ดับเพลิงป้องกันอัคคีภัย

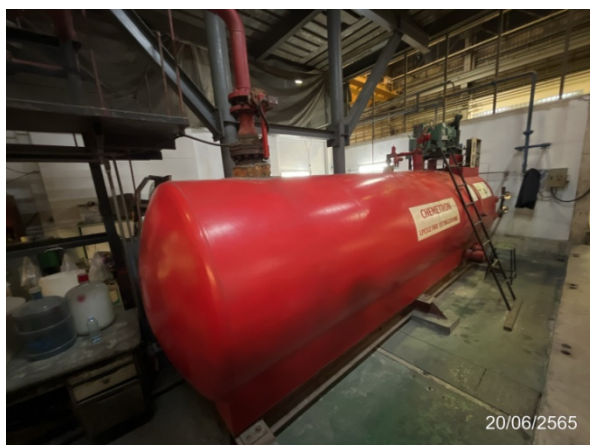
- ภายในโรงงานมีอุปกรณ์สำหรับการป้องกันเหตุอัคคีภัยโดยมีถังเก็บก๊าซคาร์บอนไดออกไซด์ขนาดใหญ่ภายในฝ่ายผลิต กรณีเกิดเหตุการณ์ฉุกเฉินก๊าซจะถูกปล่อยออกมาเพื่อทำการดับไฟทันที รวมทั้งมีแผนควบคุมการทำงานของถังเก็บก๊าซคาร์บอนไดออกไซด์และป้ายเตือนการใช้งานถังเก็บก๊าซคาร์บอนไดออกไซด์ในฝ่ายผลิตด้วย	- รูปที่ 3-7 - รูปที่ 3-8 - รูปที่ 3-9

รูปที่ 3-7 ถังเก็บก๊าซคาร์บอนไดออกไซด์

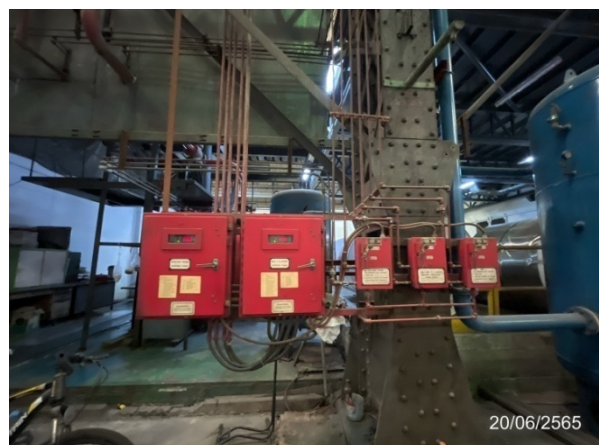
รูปที่ 3-8 แผงควบคุมการทำงานถังเก็บก๊าซคาร์บอนไดออกไซด์

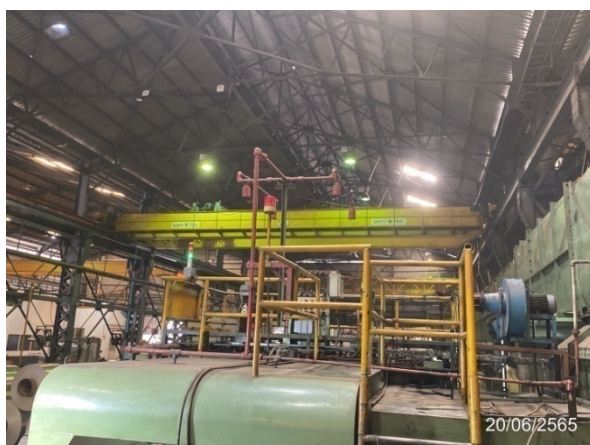
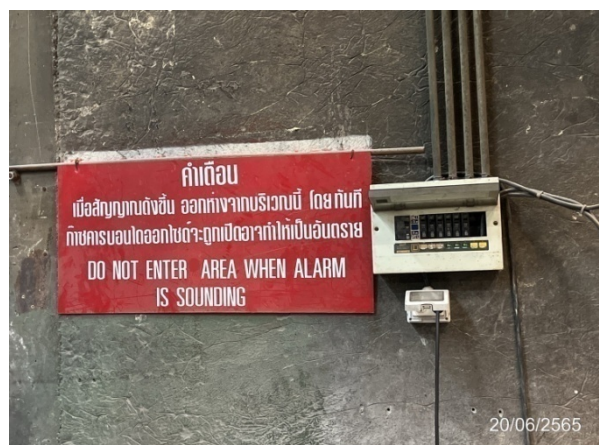
รูปที่ 3-9 จุดปล่อยก๊าซคาร์บอนไดออกไซด์ดับเพลิงและป้ายเตือนการใช้ถังเก็บก๊าซคาร์บอนไดออกไซด์

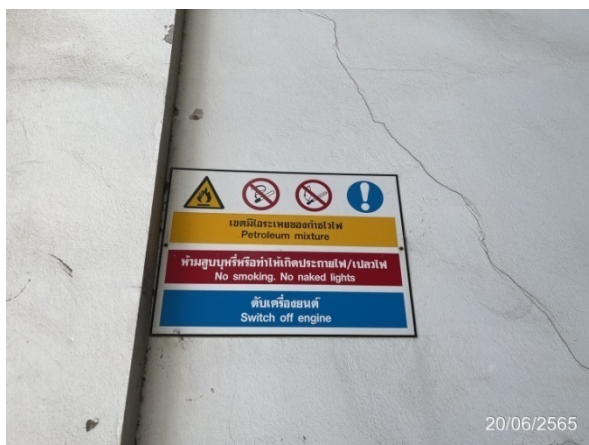
- ทางโรงงานได้จัดป้ายความรู้ประชาสัมพันธ์กิจกรรมอาชีวอนามัยและสิ่งแวดล้อมของโรงงานให้พนักงานได้ทราบอีกด้วย	- รูปที่ 3-11
	- ทางโรงงานได้จัดทำ/บำรุงรักษาแผ่นป้ายเตือนอันตรายต่างๆ ให้อยู่ในสภาพดีและอยู่ในตำแหน่งที่เหมาะสมเห็นชัดเจน	- รูปที่ 3-12

รูปที่ 3-12 ป้ายเตือนอันตรายในพื้นที่ทำงาน

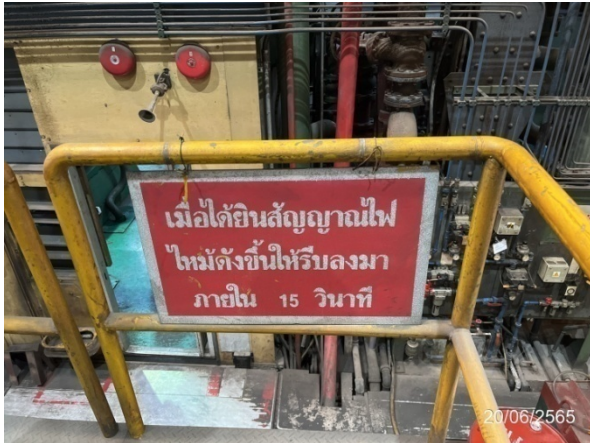
- ทางโรงงานได้มีการติดตั้งสัญญาณเตือนเพลิงไหม้ (Fire Alarm) ในพื้นที่ทำงาน	- รูปที่ 3-13
	- ทางโรงงานดำเนินการติดตั้งกระจกุนบริเวณหัวมุมต่างๆ ในโรงงาน	- รูปที่ 3-14

รูปที่ 3-13 สัญญาณเตือนเพลิงไหม้ Fire Alarm
ในพื้นที่ทำงาน

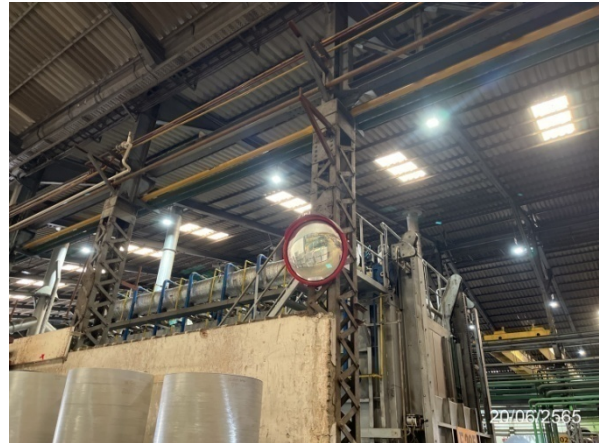
รูปที่ 3-14 กระจกนูนบริเวณหัวมุมในโรงงาน

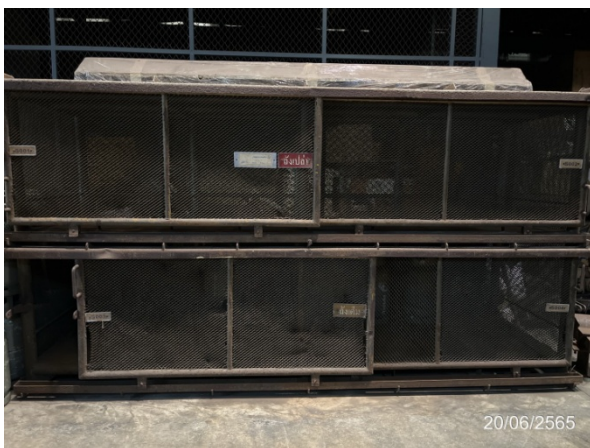
- ทางโรงงานจัดให้มีพื้นที่จัดเก็บถังแก๊สสำหรับรถโฟล์คลิฟท์ไว้อย่างเหมาะสม	- รูปที่ 3-15
	- ทางโรงงานดำเนินการตามมาตรการลดปริมาณฝุ่นโดยจัดให้มีรถดูดฝุ่นภายในส่วนการผลิต	- รูปที่ 3-16

รูปที่ 3-15 พื้นที่จัดเก็บถังเก็บแก๊สสำหรับ
รถโฟล์คลิฟต์

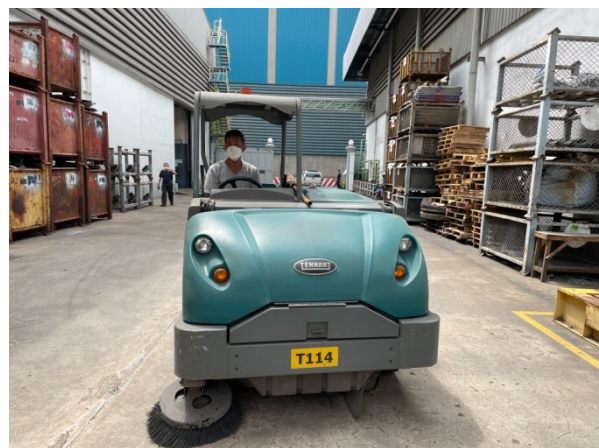
รูปที่ 3-16 รถดูดฝุ่นภายในส่วนการผลิต

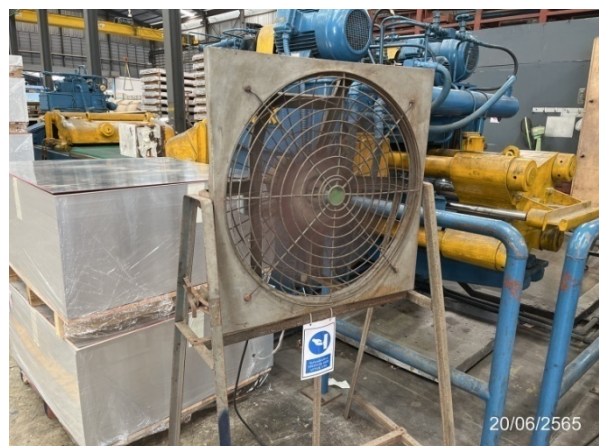
- ทางโรงงานจัดให้มีน้ำดื่ม พัดลมระบายอากาศ และสถานที่พักผ่อนพนักงานในพื้นที่ทำงาน	- รูปที่ 3-17 - รูปที่ 3-18 - รูปที่ 3-19
	- ทางโรงงานจัดให้มีถังเก็บน้ำมันใช้แล้วสำหรับใส่เศษน้ำมันใช้แล้ว เพื่อบรรจุไปกำจัดต่อไป	- รูปที่ 3-20

รูปที่ 3-18 พัดลมระบายอากาศในพื้นที่ทำงาน

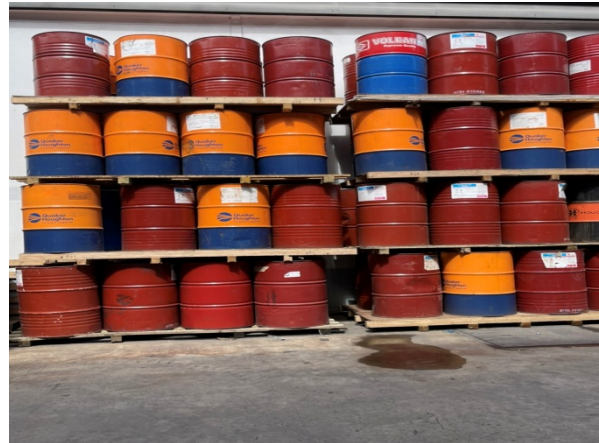
รูปที่ 3-20 ถังเก็บน้ำมันใช้แล้ว

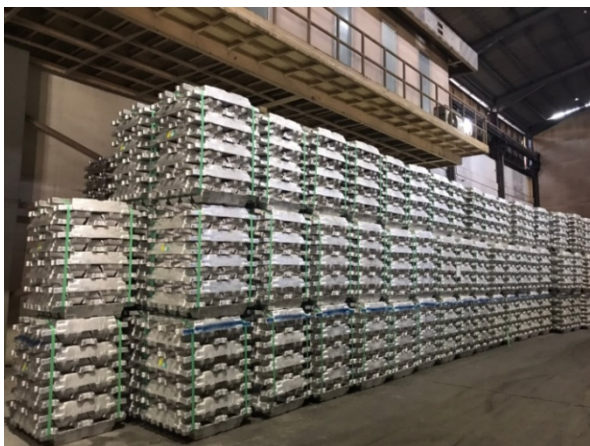
- ทางโรงงานจัดให้พื้นที่จัดเก็บวัตถุดิบที่ใช้ในกระบวนการผลิตไว้ในโรงงาน	- รูปที่ 3-21

รูปที่ 3-21 พื้นที่จัดเก็บวัตถุดิบสำหรับใช้ใน
กระบวนการผลิต

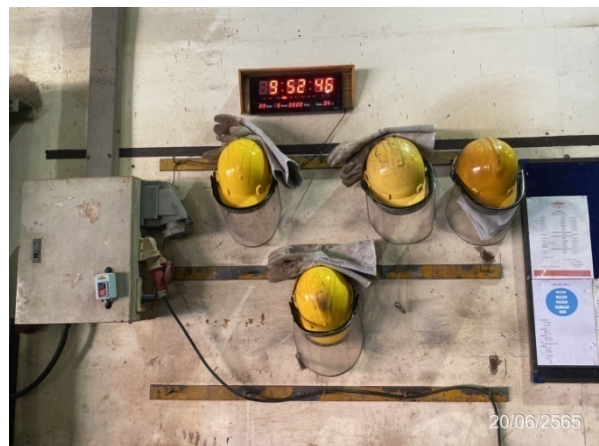
มาตรการป้องกันและแก้ไขผลกระทบสิ่งแวดล้อม	การปฏิบัติตามมาตรการฯ	ปัญหา อุปสรรค หมายถึง/ ข้อมูลอ้างอิง
6. คุณภาพชีวิต (ต่อ)		
6.2 ตรวจสอบเขตที่มีเสียงดังเกิน 90 dB(A) ให้ระบุอย่างชัดเจนและบังคับให้เป็นเขตใช้เครื่องอุดหู	- ทางโรงงานมีการดำเนินการตรวจวัดระดับเสียงในพื้นที่ทำงาน ซึ่งผลการตรวจวัด มีค่าต่ำกว่า 85 เดซิเบล (เอ) จึงไม่ได้มีการจัดทำเขตใช้เครื่องอุดหูอย่างชัดเจน แต่ทั้งนี้ในการปฏิบัติงานของพนักงานมีการตรวจอุปกรณ์ป้องกันอันตรายส่วนบุคคลของพนักงานอย่างสม่ำเสมอ	- ภาคผนวกที่ 4-4
6.3 ตรวจสอบพัดลมระบายอากาศบริเวณเตาหลอม	- ทางโรงงานได้จัดพัดลมระบายอากาศให้พนักงานที่ปฏิบัติงานบริเวณเตาหลอม	- รูปที่ 3-18
6.4 ตรวจสอบคนงานบริเวณคุมเครื่องรีดให้สวมหน้ากากป้องกันไอระเหยและกำหนดติดป้ายเป็นเขตสวมหน้ากากและจัดพัดลมระบายอากาศ	- ทางโรงงานได้จัดอุปกรณ์ป้องกันอันตรายส่วนบุคคลให้พนักงานในการทำงาน	- รูปที่ 3-22
	- พนักงานสวมอุปกรณ์ป้องกันอันตรายส่วนบุคคล (PPE) ในขณะที่ปฏิบัติงาน	- รูปที่ 3-23

รูปที่ 3-22 อุปกรณ์ป้องกันส่วนบุคคล

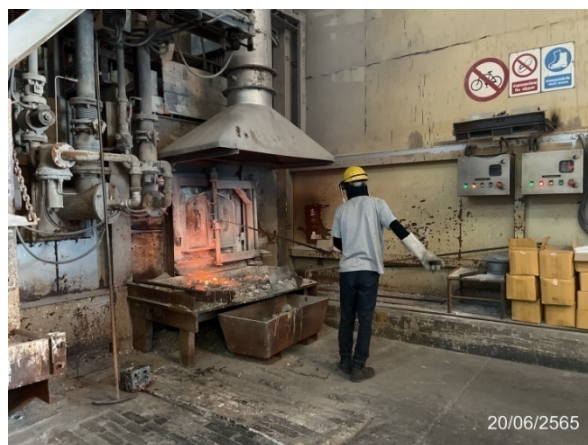
รูปที่ 3-23 การสวมใส่อุปกรณ์ป้องกันส่วนบุคคล
