มาตรการติดตามตรวจสอบ คุณภาพสิ่งแวดล้อม

มาตรการติดตามตรวจสอบคุณภาพสิ่งแวดล้อม

จากการดำเนินการติดตามตรวจสอบคุณภาพสิ่งแวดล้อมโครงการศูนย์บริการสุขภาพและบริการสาธารณสุข พร้อมที่จอดรถ คณะแพทยศาสตร์ มหาวิทยาลัยเชียงใหม่ ในระยะก่อสร้างดำเนินการตรวจวัดระหว่างเดือนมกราคม 2565 ถึงเดือนมิถุนายน 2565 โดยมีรายละเอียดผลการตรวจวัดคุณภาพสิ่งแวดล้อมดังต่อไปนี้

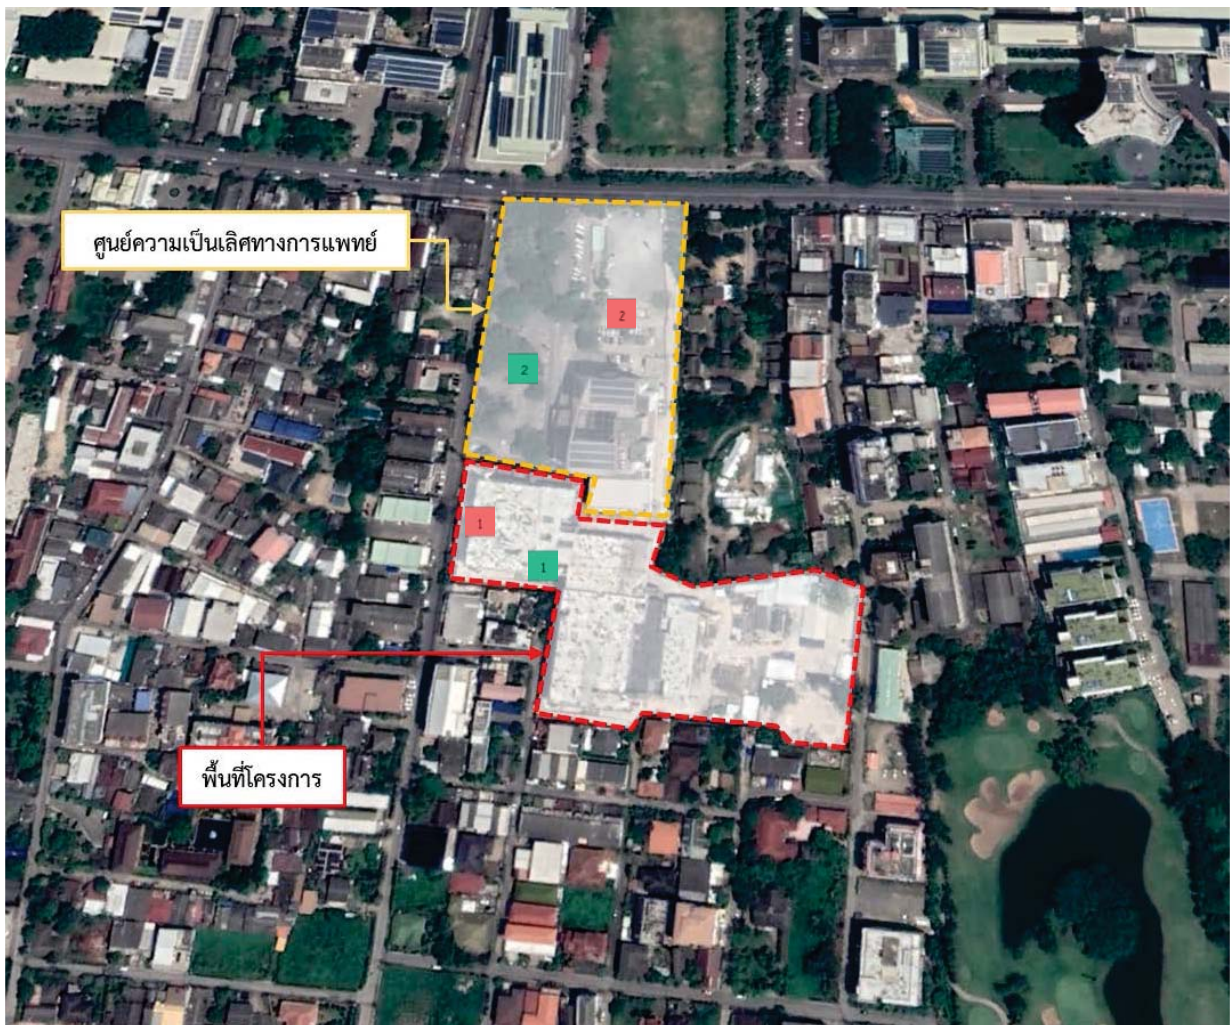
รูปที่ 3-1 ตำแหน่งตรวจวัดคุณภาพสิ่งแวดล้อม

ตำแหน่งตรวจวัดคุณภาพอากาศและความสั่นสะเทือน

ตำแหน่งตรวจวัดระดับเสียง

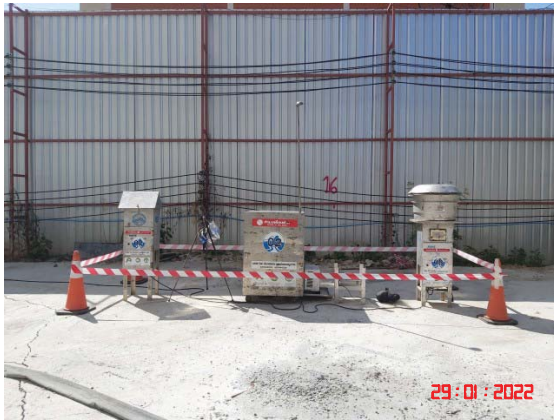
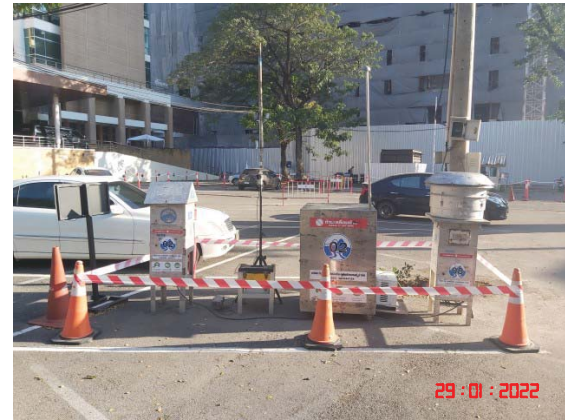
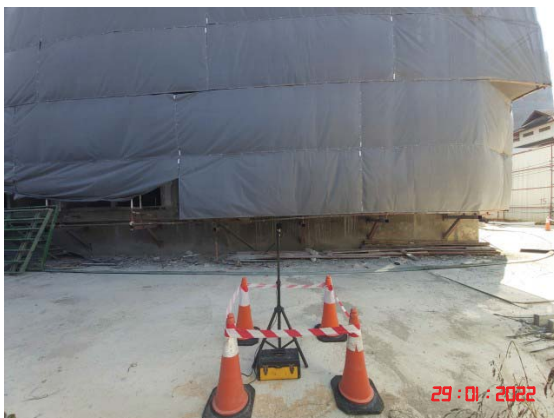
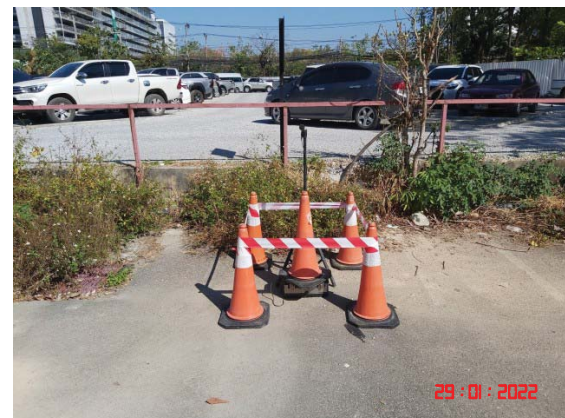
รูปที่ 3-2 ภาพการติดตามตรวจสอบคุณภาพสิ่งแวดล้อมเดือนมกราคม 2565

การตรวจวัดคุณภาพอากาศ และความสั่นสะเทือน

บริเวณพื้นที่โครงการ

บริเวณอาคารศูนย์ความเป็นเลิศทางการแพทย์

การตรวจวัดระดับเสียง

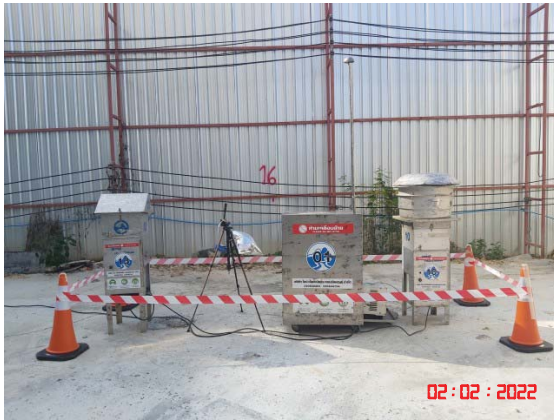
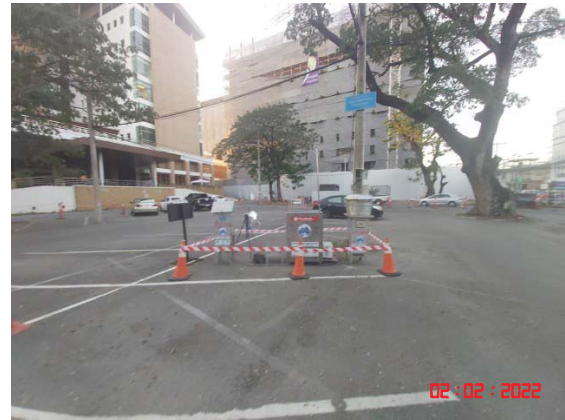
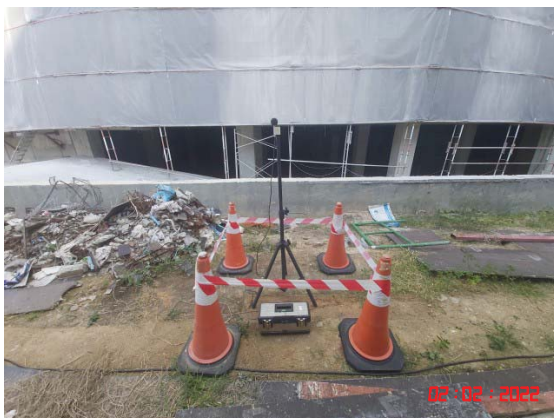
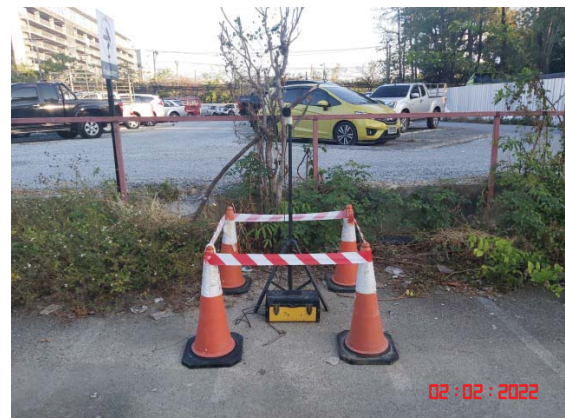
รูปที่ 3-3 ภาพการติดตามตรวจสอบคุณภาพสิ่งแวดล้อมเดือนกุมภาพันธ์ 2565

การตรวจวัดคุณภาพอากาศ และความสั่นสะเทือน

บริเวณพื้นที่โครงการ

บริเวณอาคารศูนย์ความเป็นเลิศทางการแพทย์

การตรวจวัดระดับเสียง

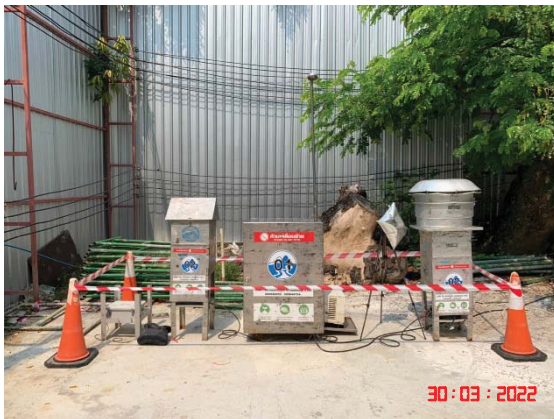
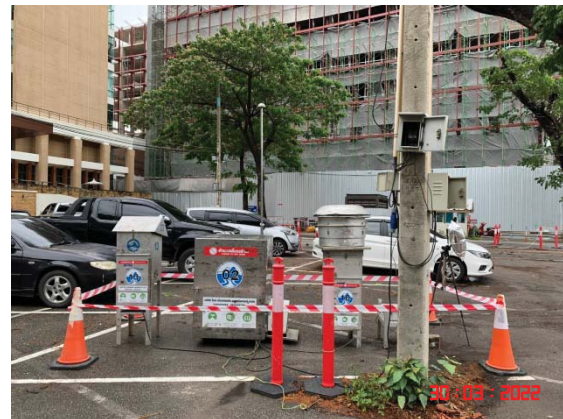
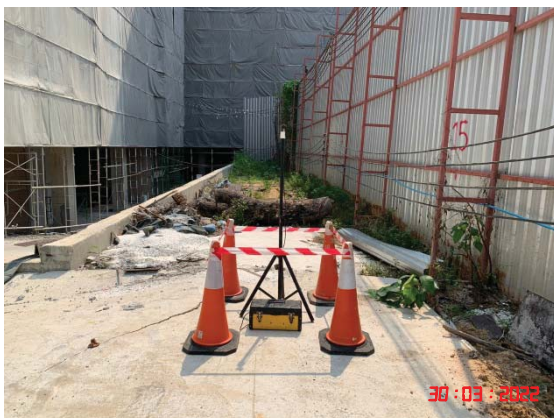
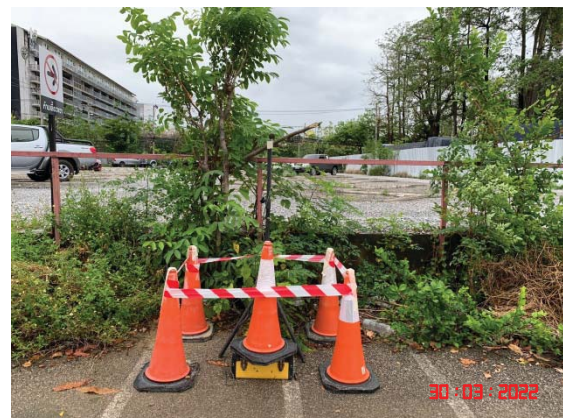
รูปที่ 3-4 ภาพการติดตามตรวจสอบคุณภาพสิ่งแวดล้อมเดือนมีนาคม 2565

การตรวจวัดคุณภาพอากาศ และความสั่นสะเทือน

บริเวณพื้นที่โครงการ

บริเวณอาคารศูนย์ความเป็นเลิศทางการแพทย์

การตรวจวัดระดับเสียง

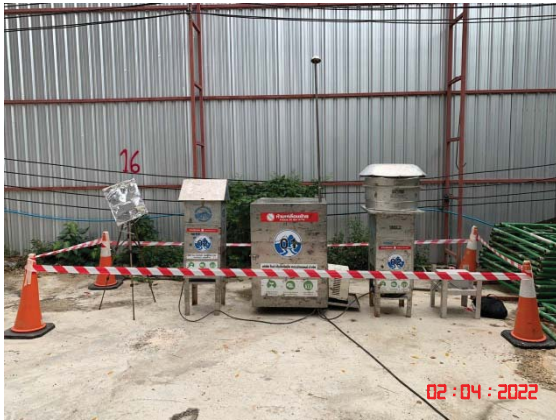
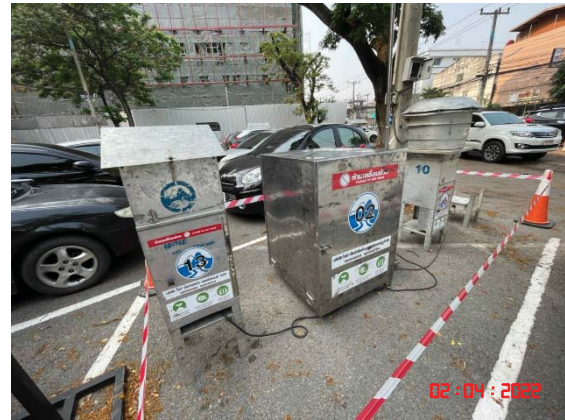
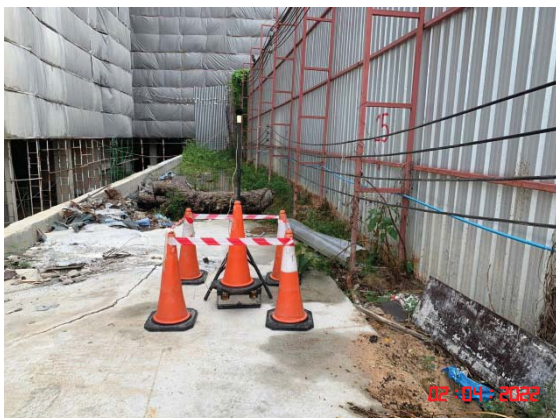
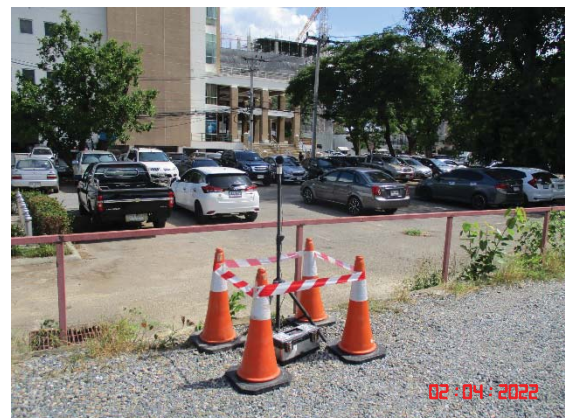
รูปที่ 3-5 ภาพการติดตามตรวจสอบคุณภาพสิ่งแวดล้อมเดือนเมษายน 2565

การตรวจวัดคุณภาพอากาศ และความสั่นสะเทือน

บริเวณพื้นที่โครงการ

บริเวณอาคารศูนย์ความเป็นเลิศทางการแพทย์

การตรวจวัดระดับเสียง

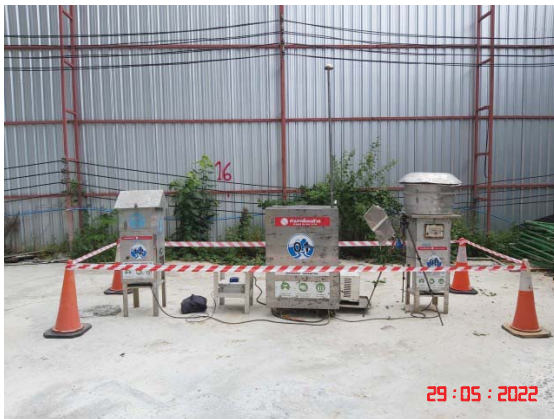
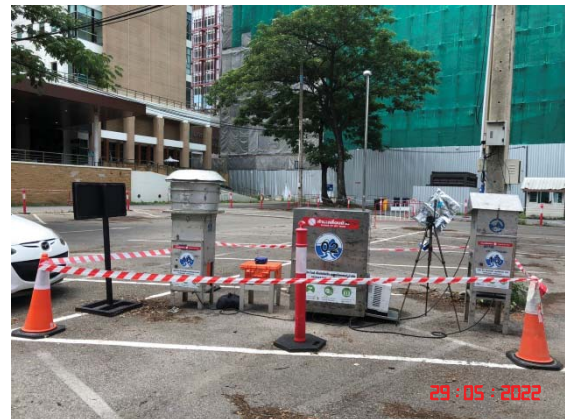
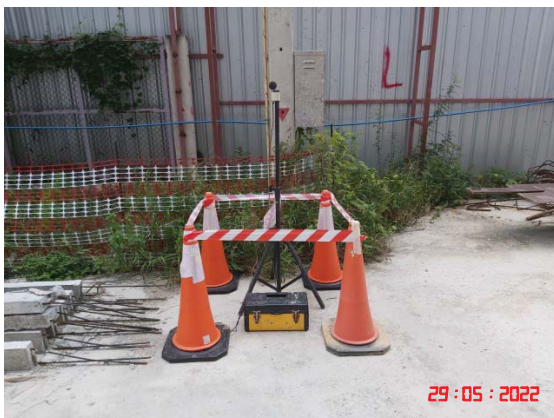
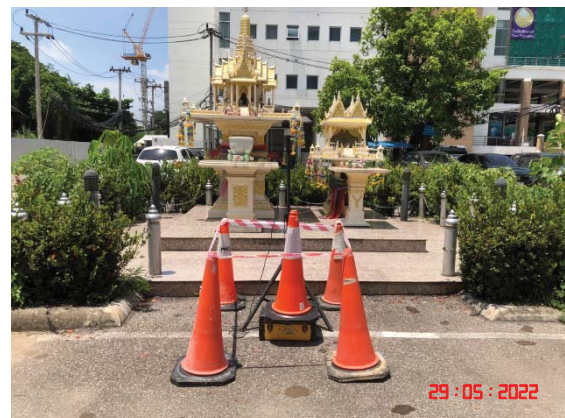
รูปที่ 3-6 ภาพการติดตามตรวจสอบคุณภาพสิ่งแวดล้อมเดือนพฤษภาคม 2565

การตรวจวัดคุณภาพอากาศ และความสั่นสะเทือน

บริเวณพื้นที่โครงการ

บริเวณอาคารศูนย์ความเป็นเลิศทางการแพทย์

การตรวจวัดระดับเสียง

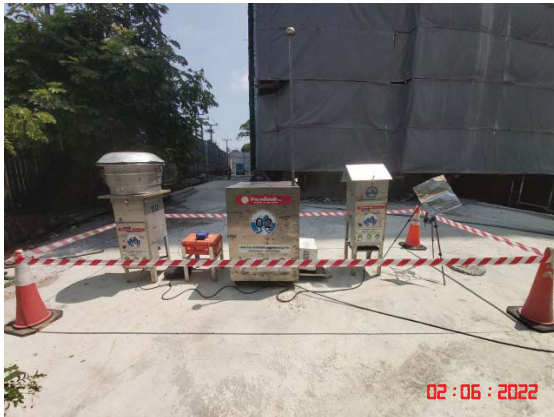
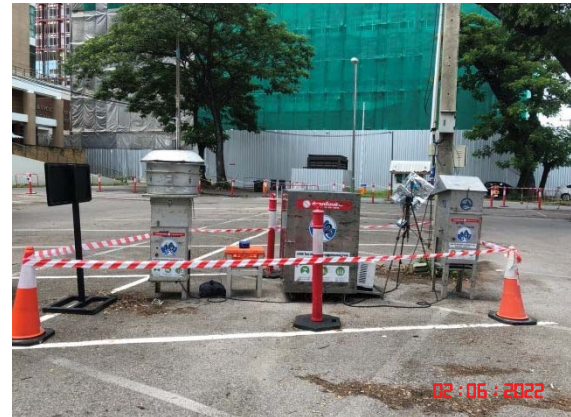
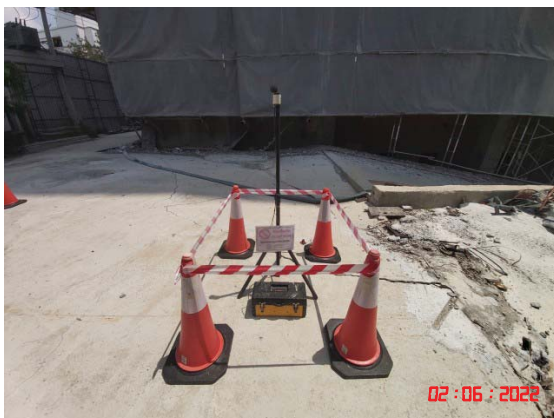
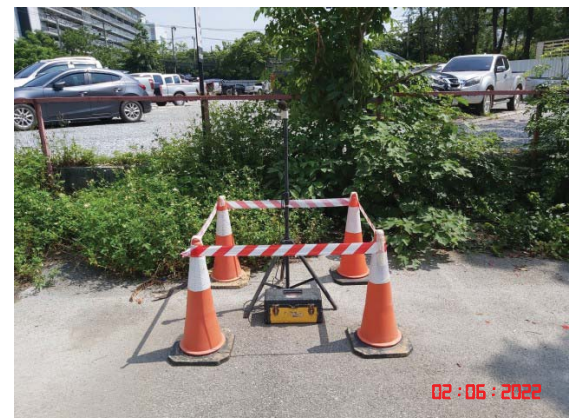
รูปที่ 3-7 ภาพการติดตามตรวจสอบคุณภาพสิ่งแวดล้อมเดือนมิถุนายน 2565

การตรวจวัดคุณภาพอากาศ และความสั่นสะเทือน

บริเวณพื้นที่โครงการ

บริเวณอาคารศูนย์ความเป็นเลิศทางการแพทย์

การตรวจวัดระดับเสียง
