รายงานผลการปฏิบัติตามมาตรการป้องกันและ
แก้ไขผลกระทบสิ่งแวดล้อม
และมาตรการติดตามตรวจสอบผลกระทบ
สิ่งแวดล้อม

โครงการก่อสร้างท่าเทียบเรือและสถานีรับ-จ่าย
ก๊าซธรรมชาติเหลว (LNG) ระยะดำเนินการ

ระหว่างเดือนมกราคม-มิถุนายน พ.ศ. 2565

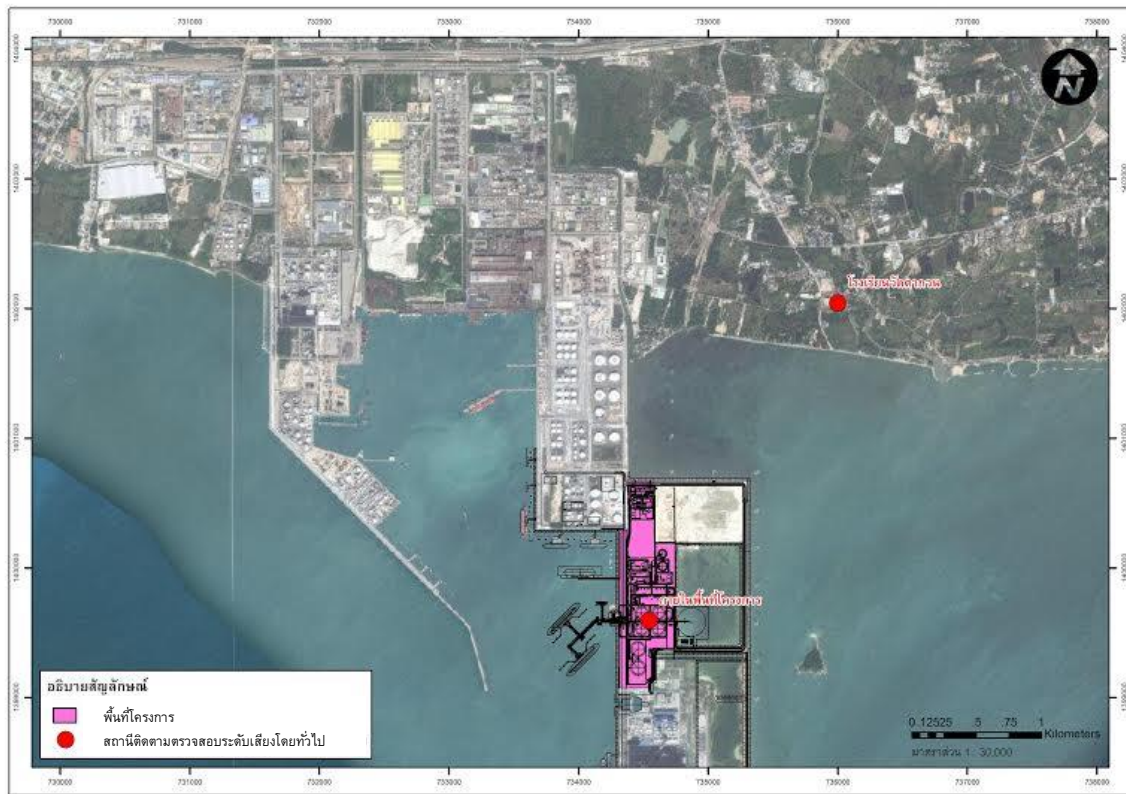
รูปที่ 3-10 สถานีติดตามตรวจสอบระดับเสียง

แผนผังสถานีติดตามตรวจสอบระดับเสียงของโครงการก่อสร้างท่าเทียบเรือและสถานีรับ-จ่ายก๊าซธรรมชาติเหลว (LNG) ระยะดำเนินการ แสดงดังรูปที่ 3-10
