รายงานผลการปฏิบัติตามมาตรการป้องกันและแก้ไขผลกระทบสิ่งแวดล้อม

โครงการโรงไฟฟ้าชีวมวลโครงการ 3 (SPP Hybrid Firm)

ของบริษัท อุตสาหกรรมโคราช จำกัด

เดือนมกราคม – มิถุนายน 2565

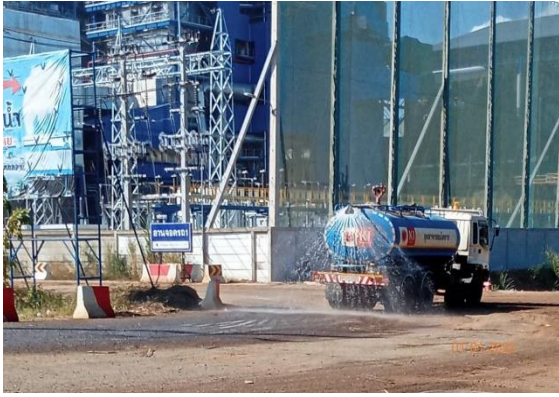
รูปที่ 3-1 ฉีดพรมน้ำบริเวณพื้นที่โครงการ

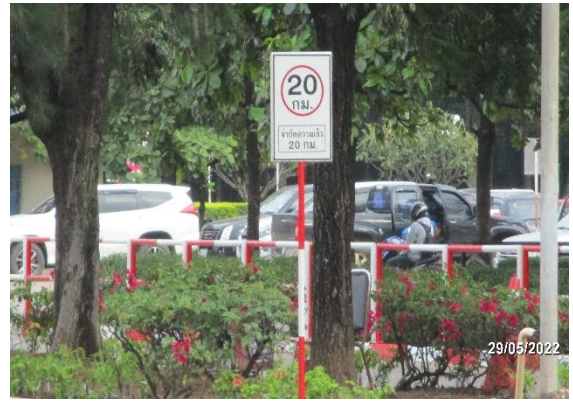
รูปที่ 3-2 ป้ายจำกัดความเร็ว 20 กม./ชม.

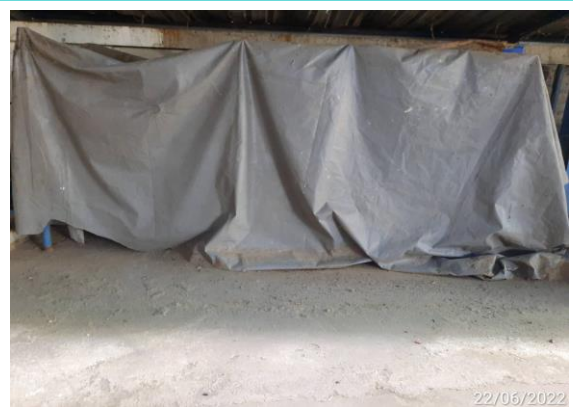
รูปที่ 3-4 พื้นที่กองวัสดุก่อสร้างที่มีการปิดคลุม

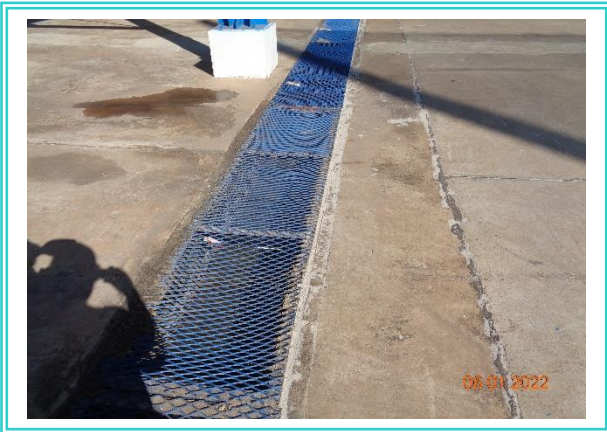
รูปที่ 3-7 รางระบายน้ำบริเวณพื้นที่โครงการ

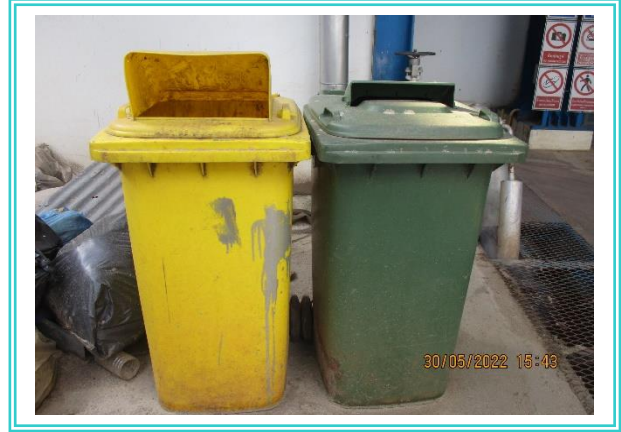
รูปที่ 3-8 ถังรองรับมูลฝอยบริเวณพื้นที่โครงการ

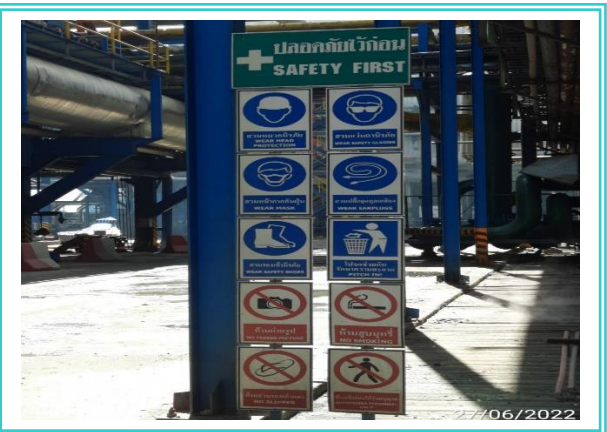
รูปที่ 3-9 ป้ายเตือนด้านความปลอดภัย

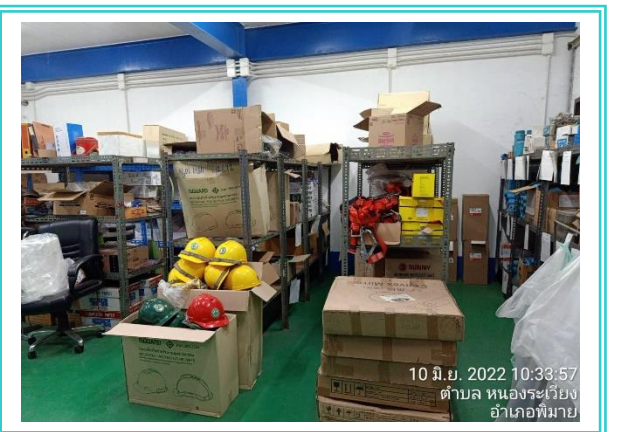
รูปที่ 3-10 อุปกรณ์ป้องกันอันตรายส่วนบุคคล

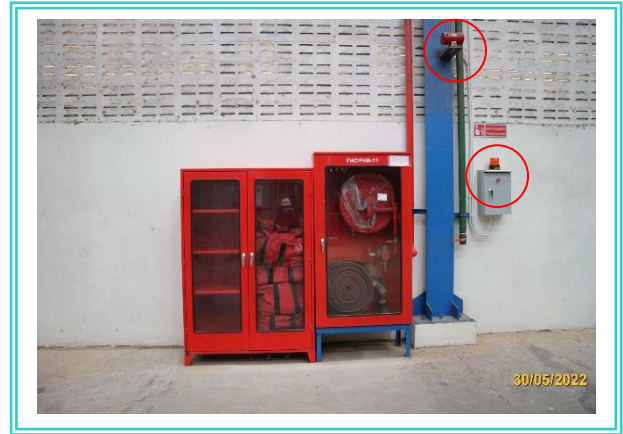
รูปที่ 3-14 ระบบสัญญาณเตือนภัย

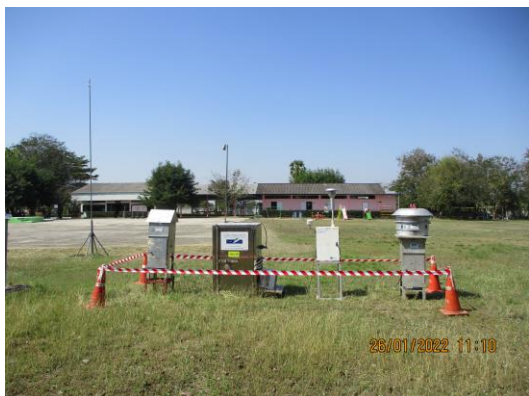
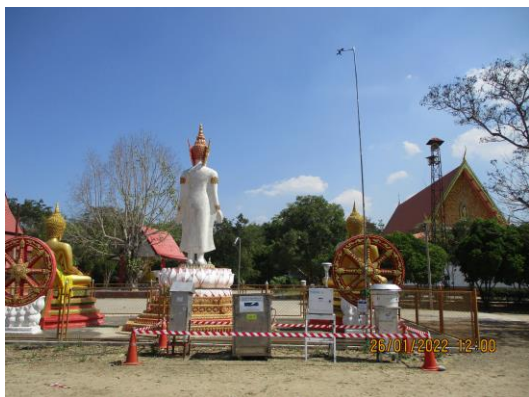
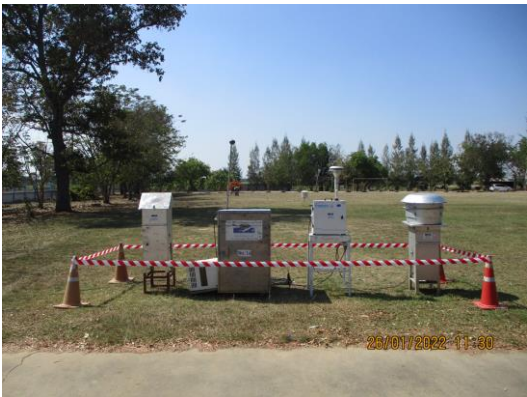
**รูปที่ 4-48** รูปแสดงการตรวจวัดคุณภาพอากาศในบรรยากาศโดยทั่วไป (ตรวจวัดเพิ่มเติมจากมาตรการ)  
(ตรวจวัดระหว่างวันที่ 26 มกราคม – 2 กุมภาพันธ์ 2565)

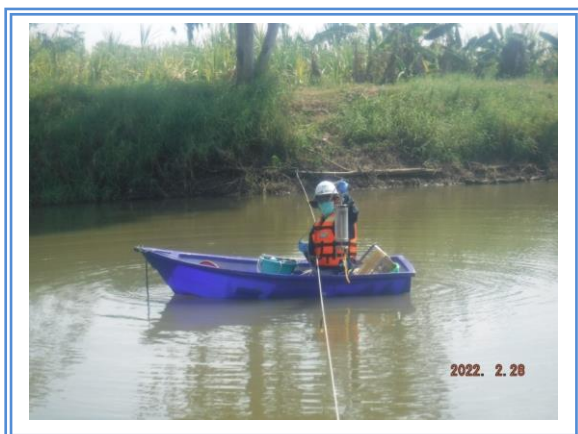
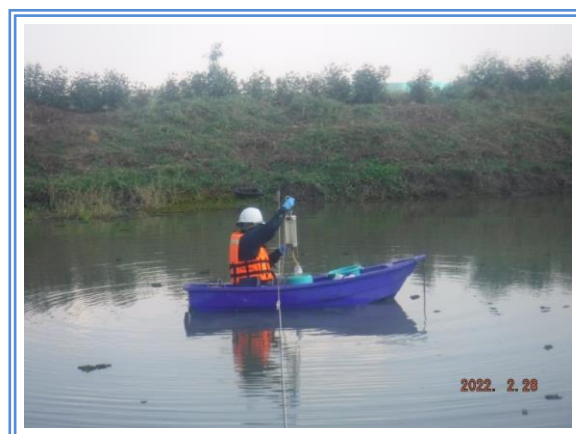
รูปที่ 4-50 รูปแสดงการเก็บตัวอย่างน้ำผิวดิน (เก็บตัวอย่างในวันที่ 28 กุมภาพันธ์ 2565)

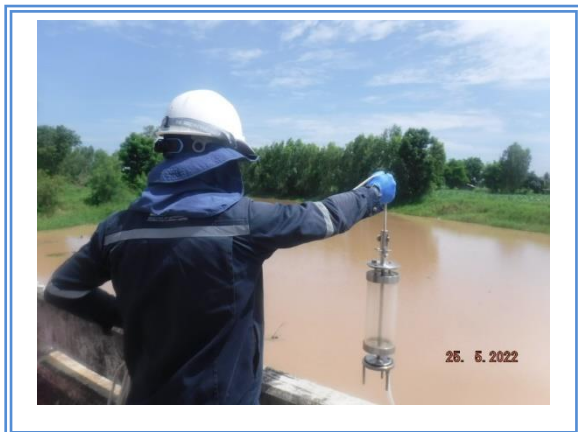
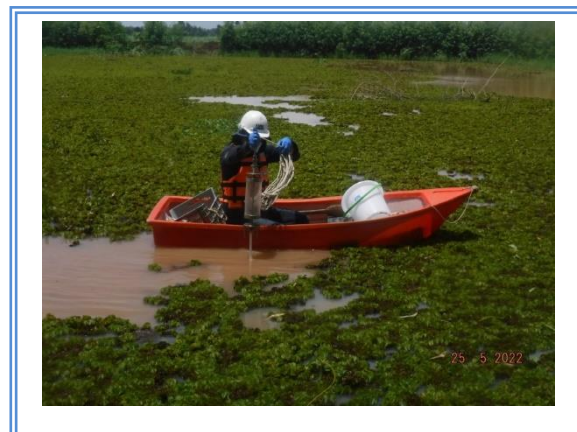
รูปที่ 4-51 รูปแสดงการเก็บตัวอย่างน้ำผิวดิน (เก็บตัวอย่างในวันที่ 25 พฤษภาคม 2565)
