## ผลการปฏิบัติตามมาตรการป้องกัน และแก้ไขผลกระทบสิ่งแวดล้อม

ตารางที่ 2-1 ผลการปฏิบัติตามมาตรการป้องกัน และแก้ไขผลกระทบสิ่งแวดล้อม (ระยะดำเนินการ) ระหว่างเดือนมกราคม – มิถุนายน 2565

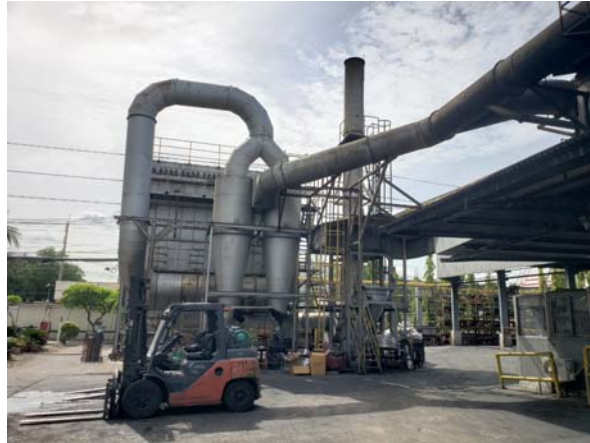
## รูปที่ 2-1 การปฏิบัติตามมาตรการด้านคุณภาพอากาศ

ระบบดักฝุ่นละอองแบบถุงกรอง

มาตรการป้องกันและแก้ไขผลกระทบสิ่งแวดล้อม	ผลการปฏิบัติตามมาตรการฯ	ปัญหา อุปสรรค การแก้ไข / หมายเหตุ / ข้อมูลอ้างอิง
<b>2.2 ระบบควบคุมมลพิษทางอากาศ</b>		
- ติดตั้งระบบดักฝุ่นละอองแบบถุงกรอง เพื่อบำบัดมลพิษทางอากาศจากเตาหลอมขนาด 30 ตัน และเตาพักน้ำอะลูมิเนียมขนาด 26 ตัน	- โครงการมีการติดตั้งระบบดักฝุ่นละอองแบบถุงกรอง เพื่อบำบัดมลพิษทางอากาศจากเตาหลอมขนาด 30 ตัน และเตาพักน้ำอะลูมิเนียมขนาด 26 ตัน	- รูปที่ 2-1

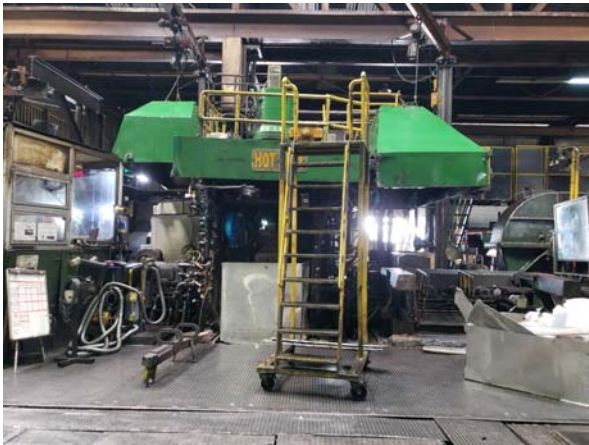
ระบบดูดอากาศเพื่อรวบรวมละอองน้ำมัน  
จาก Hot Rolling ออกจากปล่องระบาย

- ติดตั้งระบบดูดอากาศ เพื่อบรรวบรวมละอองน้ำมันจาก Hot Rolling และ Coil Cooling Area ออกจากปล่องระบาย	- โครงการมีการติดตั้งระบบดูดอากาศ เพื่อบรรวบรวมละอองน้ำมันจาก Hot Rolling และ Cold Rolling Area ออกจากปล่องระบาย	- รูปที่ 2-1

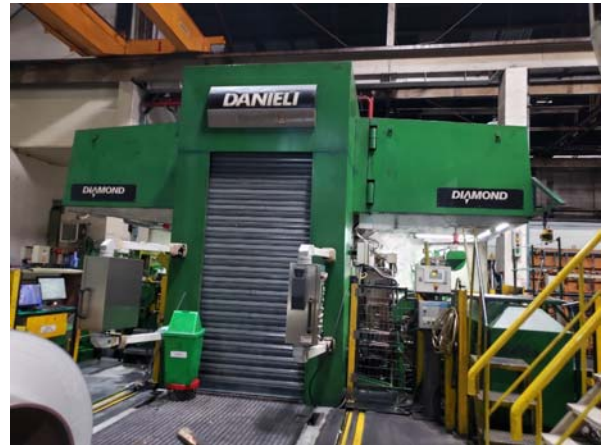
ระบบดูดอากาศเพื่อรวบรวมละอองน้ำมัน  
จาก Cold Rolling Area ออกจากปล่องระบาย

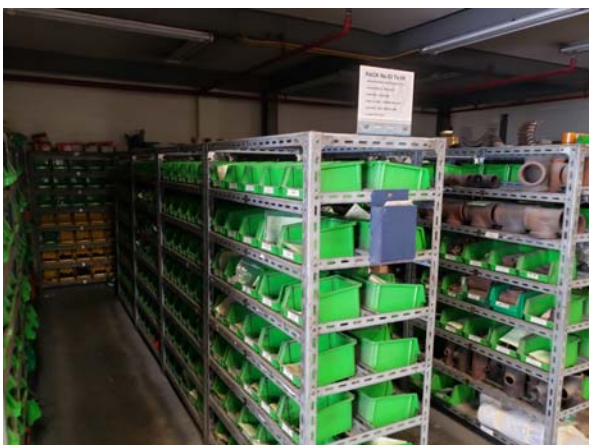
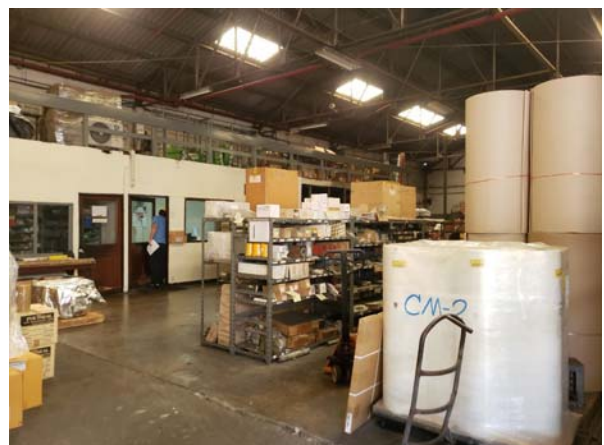
พื้นที่จัดเก็บบะโหลกสำรอง

- จัดเตรียมอะไหล่สำรองที่จำเป็นสำหรับระบบบำบัดมลพิษทางอากาศให้มีจำนวนเพียงพอต่อการซ่อมบำรุงและแก้ไขได้ทันที เมื่อตรวจพบระบบบำบัดมลพิษทางอากาศขัดข้อง	- โครงการได้จัดเตรียมอะไหล่สำรองที่จำเป็นสำหรับระบบบำบัดมลพิษทางอากาศ หากพบว่าการชำรุดจะดำเนินการแก้ไขทันที	- รูปที่ 2-1

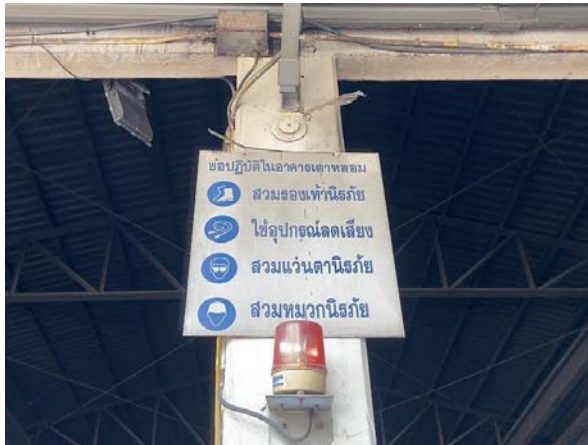
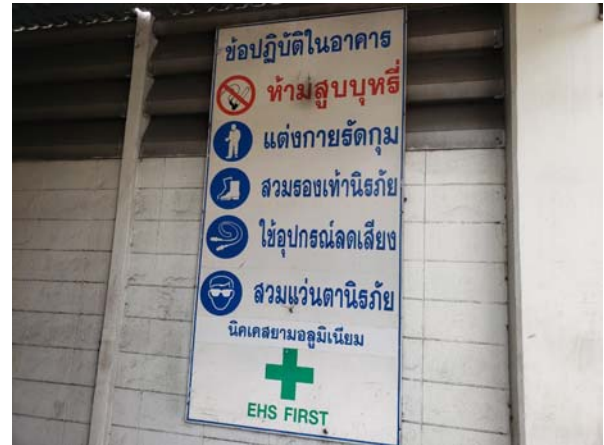
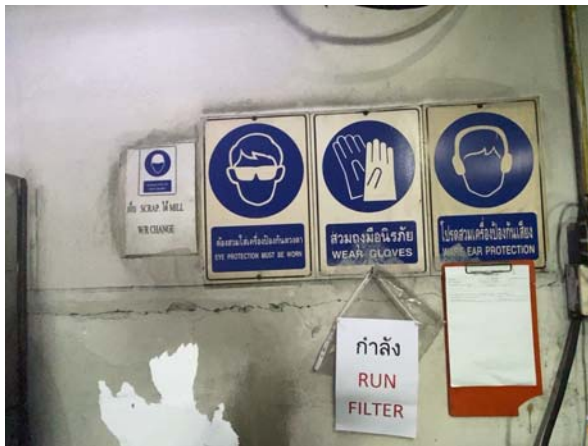
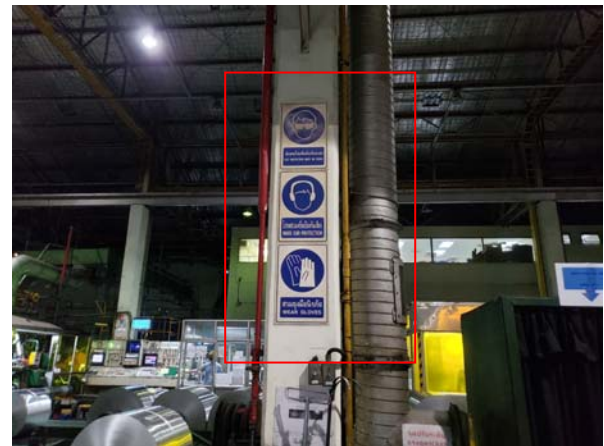
รูปที่ 2-2 การปฏิบัติตามมาตรการด้านระดับเสียง

ป้ายเตือนอันตรายต่างๆ/ป้ายสัญลักษณ์พื้นที่เขตสวมใส่อุปกรณ์ลดเสียง

- กำหนดเขตสวมใส่อุปกรณ์ลดเสียงและทำสัญลักษณ์บริเวณที่มีเสียงดัง และกำหนดให้พนักงานต้องสวมใส่อุปกรณ์ลดเสียงในขณะที่ปฏิบัติงานในบริเวณนั้นได้แก่ ที่ครอบหูหรือที่อุดหู กรณีพนักงานต้องปฏิบัติงานในบริเวณที่มีเสียงดังมากกว่า 90 เดซิเบล(เอ) ต้องจัดหาที่ครอบหูให้พนักงานแทนที่อุดหู	- โครงการได้มีการกำหนดพื้นที่เขตสวมใส่อุปกรณ์ลดเสียง และจัดทำสัญลักษณ์บริเวณที่มีเสียงดัง และกำหนดให้พนักงานต้องสวมใส่อุปกรณ์ลดเสียงในขณะที่ปฏิบัติงานทุกครั้ง	- รูปที่ 2-2

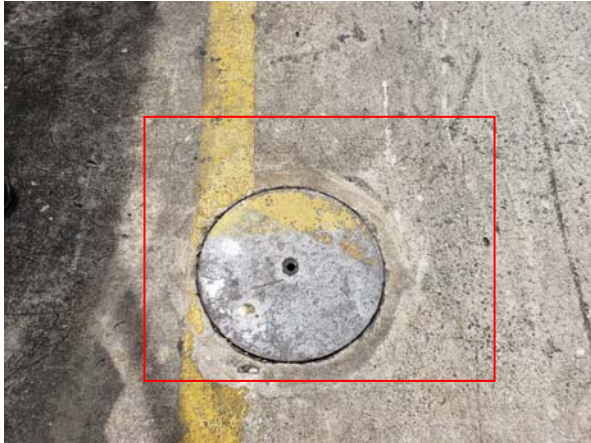
### รูปที่ 2-3 การปฏิบัติตามมาตรการด้านคุณภาพน้ำ

ถังบำบัดน้ำเสียสำเร็จรูป

มาตรการป้องกันและแก้ไขผลกระทบสิ่งแวดล้อม	ผลการปฏิบัติตามมาตรการฯ	ปัญหา อุปสรรค การแก้ไข / หมายเหตุ / ข้อมูลอ้างอิง
<b>4. คุณภาพน้ำ</b>		
- ติดตั้งถังบำบัดน้ำเสียสำเร็จรูปที่มีประสิทธิภาพในการบำบัดน้ำเสียจากอาคารสำนักงานให้เป็นไปตามเกณฑ์ที่กำหนดไว้ โดยต้องสามารถรองรับน้ำเสียจากห้องน้ำ-ห้องส้วมของโครงการทั้งหมด โดยขนาดของถังบำบัดน้ำเสียสำเร็จรูปที่ติดตั้ง ต้องมีการประเมินให้เหมาะสมกับปริมาณน้ำเสียที่เกิดขึ้น	- โครงการได้ติดตั้งถังบำบัดน้ำเสียสำเร็จรูปที่มีประสิทธิภาพในการบำบัดน้ำเสียจากอาคารสำนักงานให้เป็นไปตามเกณฑ์ที่กำหนดไว้ สำหรับน้ำเสียที่เกิดจากกระบวนการผลิต เนื่องจากมีปริมาณน้อยจึงอยู่ระหว่างการปรับปรุงระบบบำบัดน้ำเสียให้มีความเหมาะสมกับปริมาณน้ำเสียที่เกิดขึ้นจากการดำเนินงานของโครงการ โดยมีการสรุปผลการทำงานของระบบบำบัดน้ำเสียเป็นประจำทุกเดือน	- รูปที่ 2-3 - ภาคผนวกที่ 2-6

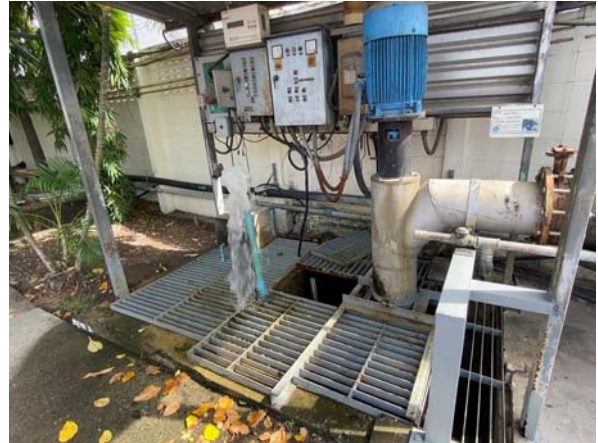
บ่อน้ำทิ้งสุดท้าย (Pump Station 1)

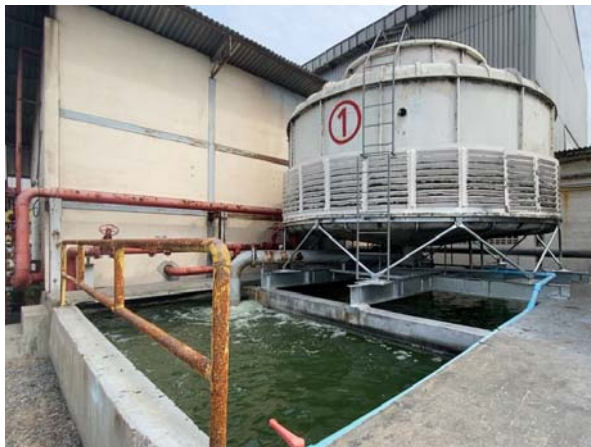
ถังเก็บน้ำสำหรับใช้หมุนเวียนน้ำกลับมาใช้

- หมุนเวียนการใช้น้ำกลับมาใช้ประโยชน์มากที่สุด	- โครงการได้ดำเนินการหมุนเวียนการใช้น้ำให้เกิดประโยชน์โดยนำไปใช้รดน้ำต้นไม้ในบริเวณพื้นที่สีเขียวของโครงการ	- รูปที่ 2-3

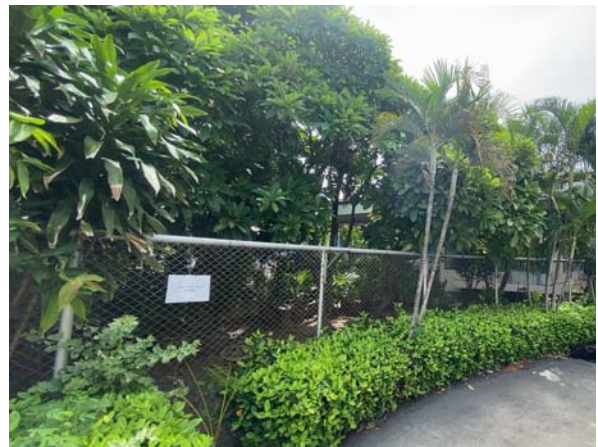
น้ำที่ผ่านการบำบัดน้ำกลับมาใช้รดน้ำต้นไม้

- ลดการทิ้งน้ำออกสู่แหล่งรองรับน้ำภายนอกโครงการโดยนำน้ำทิ้งกลับมาใช้ในการรดน้ำพื้นที่สีเขียวภายในโครงการ	- โครงการได้ดำเนินการลดการทิ้งน้ำออกสู่แหล่งรองรับน้ำภายนอกโครงการโดยนำน้ำทิ้งกลับมาใช้ในการรดน้ำพื้นที่สีเขียวภายในโครงการ	- รูปที่ 2-3

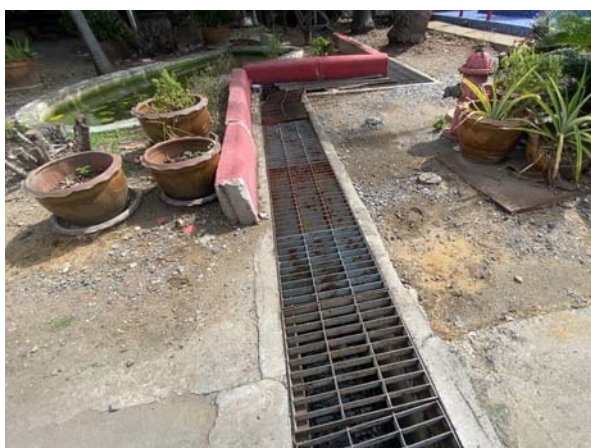
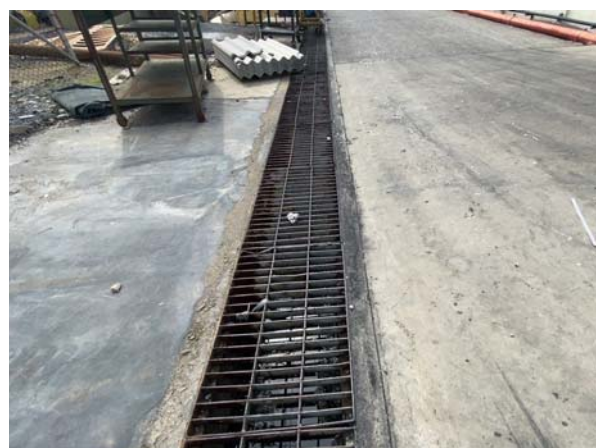
### รูปที่ 2-4 การปฏิบัติตามมาตรการด้านการระบายน้ำและการป้องกันน้ำท่วม

รางระบายน้ำภายในพื้นที่โครงการ

- กำกับดูแลมิให้มีการทิ้งเศษวัสดุ และขยะมูลฝอยที่อาจอุดตันในรางระบายน้ำภายในพื้นที่โครงการ รวมทั้งกำหนดแผนทำความสะอาดและเก็บกวาดรางระบายน้ำฝนทั้งโครงการอย่างน้อยปีละ 1 ครั้ง	- โครงการมีการติดตั้งตะแกรงดักขยะและกำหนดแผนทำความสะอาด จัดทำบันทึกการทำความสะอาดรางระบายน้ำ ของโครงการเป็นประจำทุกเดือน มิให้มีเศษวัสดุหรือขยะมูลฝอยอุดตันในรางระบายน้ำภายในพื้นที่โครงการ	- รูปที่ 2-4 - ภาคผนวกที่ 2-7 - ภาคผนวกที่ 2-8
<b>6. การคมนาคม</b>

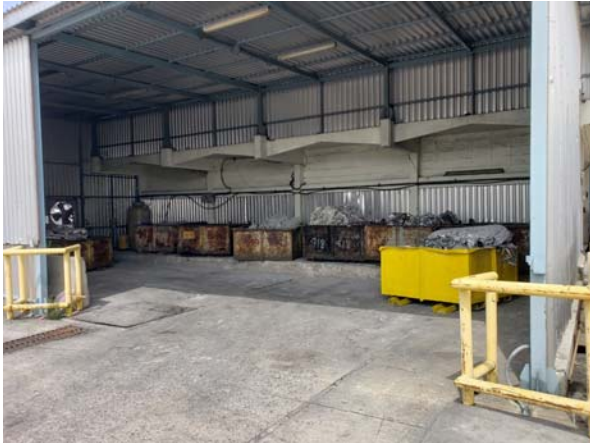
รูปที่ 2-6 การปฏิบัติตามมาตรการด้านการจัดการสิ่งปฏิกูลหรือวัสดุที่ไม่ใช้แล้ว

อาคารจัดเก็บของเสีย

- จัดให้มีอาคารจัดเก็บของเสีย และจะต้องทำการจัดแบ่งประเภทของเสียอย่างชัดเจน โดยจะต้องไม่ทำให้เกิดการปนเปื้อนของของเสียอันตรายไปสู่ของเสียประเภทอื่นๆ	- โครงการจัดให้มีอาคารจัดเก็บและจัดแบ่งประเภทของเสียอย่างชัดเจน และมีการบันทึกรายละเอียดปริมาณของเสียแต่ละประเภทที่เกิดขึ้นภายในโครงการเป็นประจำทุกเดือน	- รูปที่ 2-6 - ภาคผนวกที่ 2-9

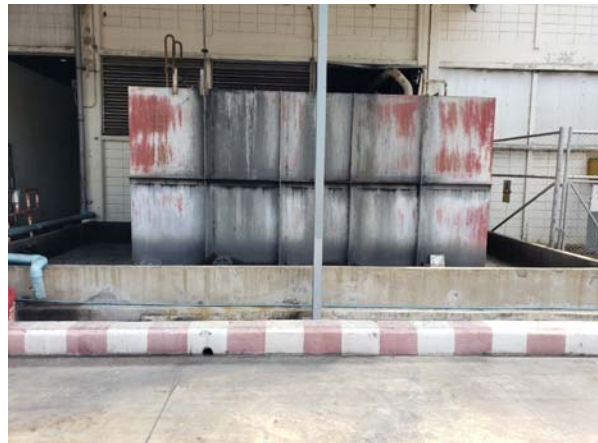
พื้นที่รวบรวมน้ำมันที่รอการส่งกำจัด

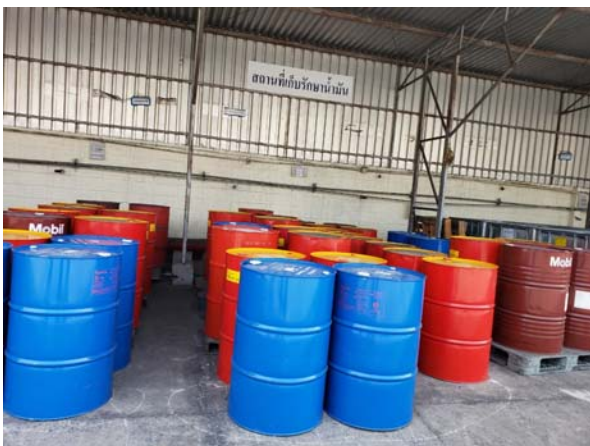
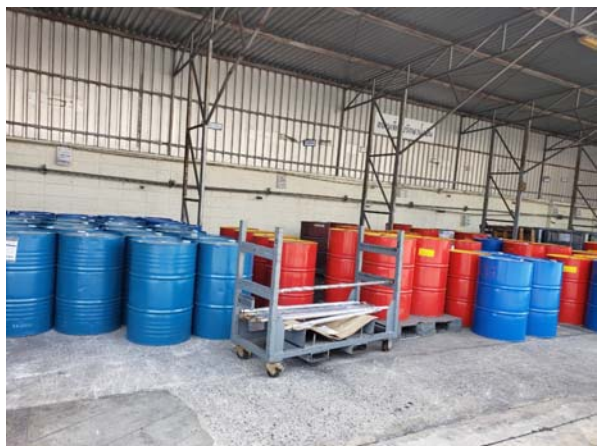
พื้นที่จัดเก็บรวบรวมน้ำมันใช้แล้ว

- เก็บรวบรวมน้ำมันใช้แล้วในภาชนะที่จัดเตรียมไว้และจัดวางในพื้นที่จัดเก็บน้ำมันเสีย ซึ่งมี Dike Wall เพื่อรวบรวมกรณีหกรั่วไหล	- โครงการจัดให้มีพื้นที่จัดเก็บรวบรวมน้ำมันใช้แล้วในภาชนะที่จัดเตรียมไว้และจัดวางในพื้นที่จัดเก็บน้ำมันเสีย ซึ่งมี Dike Wall เพื่อรวบรวมกรณีหกรั่วไหล	- รูปที่ 2-6

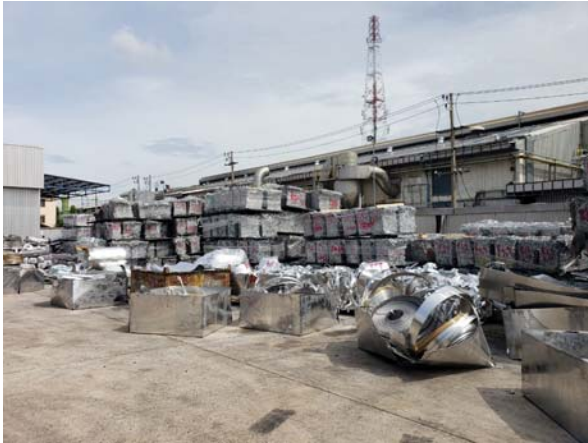
รูปที่ 2-6 (ต่อ) การปฏิบัติตามมาตรการด้านการจัดการสิ่งปฏิกูลหรือวัสดุที่ไม่ใช้แล้ว

เศษอะลูมิเนียมรถกลับมาหลอมใหม่  
(การจัดการของเสียโดยใช้หลัก 3 R)

- พิจารณากำหนดแนวทางการลดปริมาณของเสียจากแหล่งกำเนิดต่างๆ ภายในโครงการ หรือการหมุนเวียนกลับมาใช้ใหม่ให้เกิดประสิทธิภาพสูงสุด	- โครงการดำเนินการหมุนเวียนเศษอะลูมิเนียมกลับมาหลอม และนำกลับมาใช้ในการกระบวนการผลิต ทั้งนี้โครงการยังมีการอบรมการคัดแยกขยะ โดยให้พนักงานคัดแยกขยะ เพื่อลดการทิ้งขยะผิดประเภท ช่วยให้สามารถเพิ่มปริมาณขยะที่นำไปรีไซเคิลใหม่ได้ และลดปริมาณขยะที่ต้องส่งกำจัดภายนอกได้	- รูปที่ 2-6 - ภาคผนวกที่ 2-12

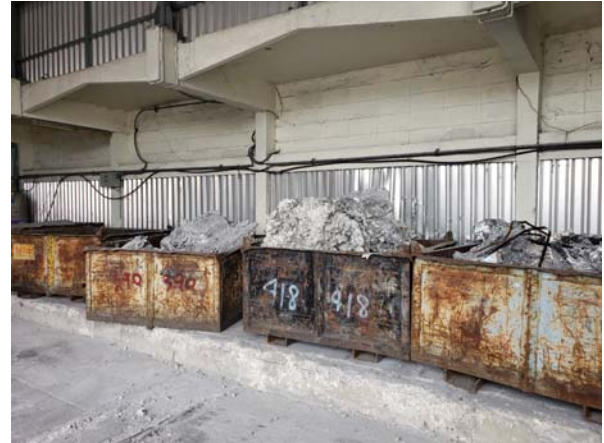
พื้นที่จัดเก็บ Ceramic Foam Filter (CFF) & Dross

- Ceramic Foam Filter (CFF) ใช้แล้ว รวบรวมในถังเหล็ก เก็บในโรงเก็บ Dross ก่อนส่งให้กับบริษัทที่ได้รับอนุญาตจากกรมโรงงานอุตสาหกรรม นำไป Recycle หรือวิธีการอื่นๆที่ได้รับอนุญาตจากหน่วยงานที่เกี่ยวข้อง	- โครงการจัดให้มีการเก็บ Ceramic Foam Filter (CFF) ใช้แล้ว รวบรวมในถังเหล็ก เก็บในโรงเก็บ Dross ก่อนส่งให้กับบริษัทที่ได้รับอนุญาตจากกรมโรงงานอุตสาหกรรม นำไป Recycle หรือวิธีการอื่นๆที่ได้รับอนุญาตจากหน่วยงานที่เกี่ยวข้อง	- รูปที่ 2-6 - ภาคผนวกที่ 2-10
<b>8. อาชีวอนามัยและความปลอดภัย</b>

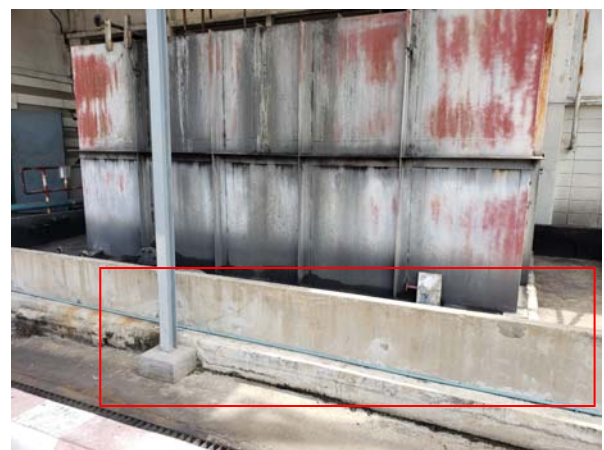
Dike Wall เพื่อรวบรวมน้ำมันใช้แล้ว  
ป้องกันกรณีเกิดการหกรั่วไหล

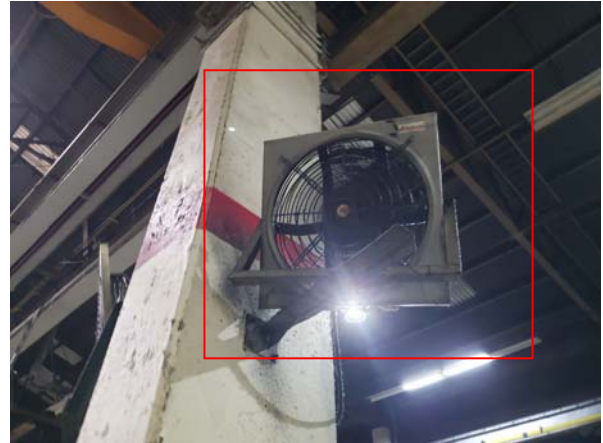
รูปที่ 2-7 (ต่อ) การปฏิบัติตามมาตรการด้านอาชีวอนามัยและความปลอดภัย

ระบบระบายอากาศบริเวณพื้นที่วาง Coil ร้อน

- กำหนดให้พนักงานที่ทำงานประจำในพื้นที่ที่มีความร้อนสูง ได้แก่ บริเวณหน้าเตาหลอม ต้องสวมใส่ชุดแขนยาวเพื่อป้องกันความร้อนทุกครั้งปฏิบัติงาน และติดตั้งระบบระบายอากาศบริเวณพื้นที่วาง Coil ร้อน	- โครงการได้กำหนดให้พนักงานที่ทำงานประจำในพื้นที่ที่มีความร้อนสูง ได้แก่ บริเวณหน้าเตาหลอม ต้องสวมใส่ชุดแขนยาวเพื่อป้องกันความร้อนทุกครั้งปฏิบัติงาน และติดตั้งระบบระบายอากาศบริเวณพื้นที่วาง Coil ร้อน	- รูปที่ 2-7

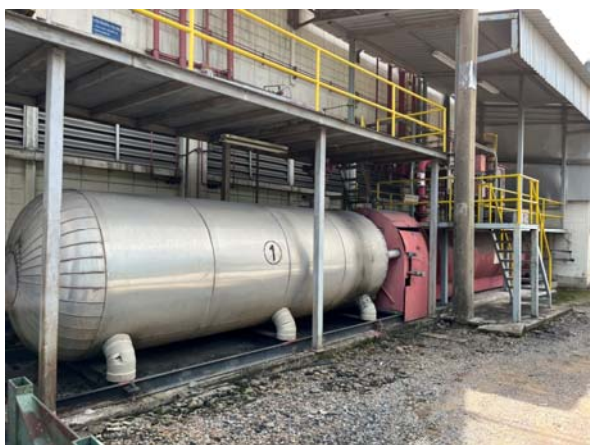
ถังดับเพลิงชนิด CO<sub>2</sub> ขนาด 7.5 ตัน  
บริเวณเครื่องรีดเย็น ชุดที่ 1

- การออกแบบติดตั้งระบบป้องกันและระงับอัคคีภัยทั้งภายในและภายนอกอาคารให้เป็นไปตามมาตรฐานการป้องกันอัคคีภัย (มาตรฐาน ว.ส.ท.) หรือ NFPA	- โครงการมีการออกแบบติดตั้งระบบป้องกันและระงับอัคคีภัยทั้งภายในและภายนอกอาคารให้เป็นไปตามมาตรฐานการป้องกันอัคคีภัย (มาตรฐาน ว.ส.ท.) หรือ NFPA	- รูปที่ 2-7

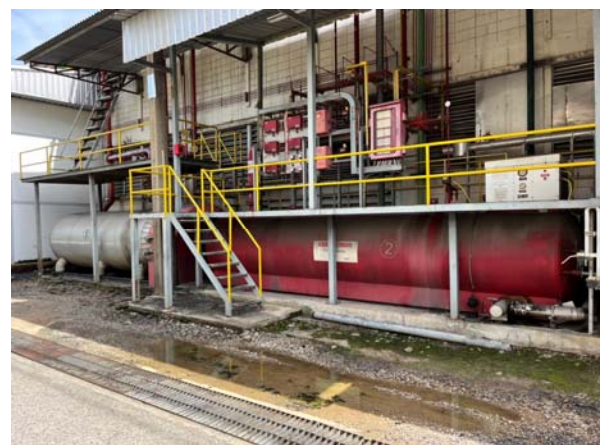
ถังดับเพลิงชนิด CO<sub>2</sub> ขนาด 10 ตัน  
บริเวณเครื่องรีดเย็น ชุดที่ 2

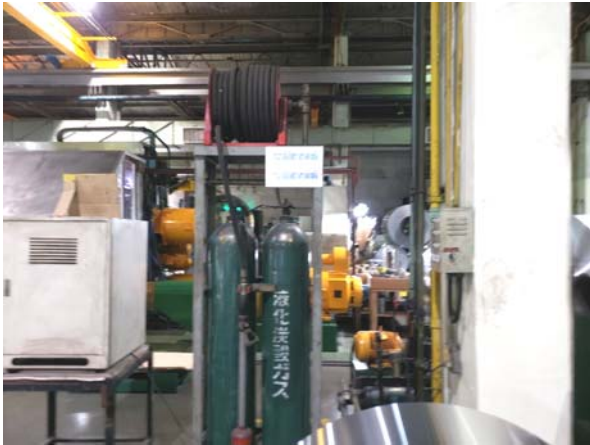
รูปที่ 2-7 (ต่อ) การปฏิบัติตามมาตรการด้านอาชีวอนามัยและความปลอดภัย

ถังดับเพลิงชนิด CO<sub>2</sub> ขนาด 2.16 ตัน  
บริเวณเครื่องรีดพอลีย

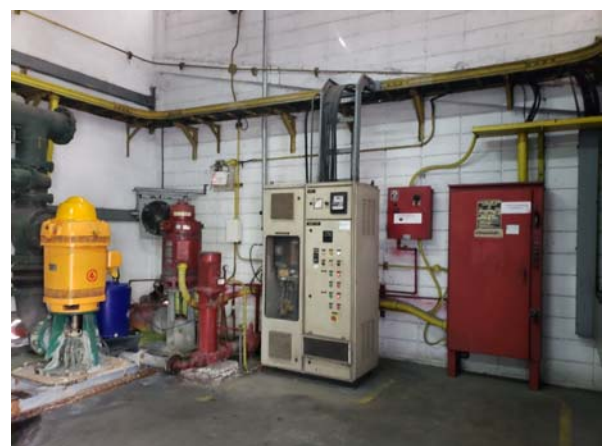
สถานีปั้มน้ำดับเพลิงอัตโนมัติ

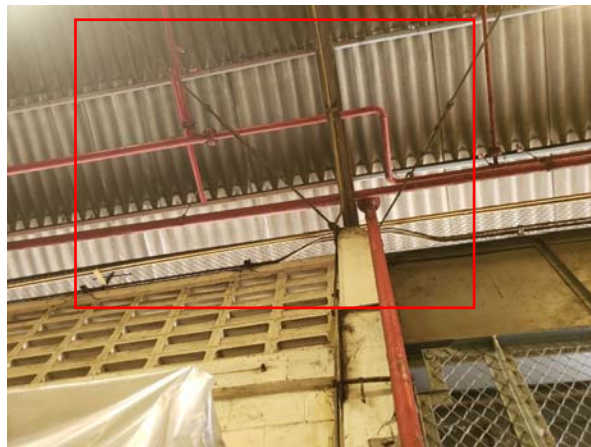
รูปที่ 2-7 (ต่อ) การปฏิบัติตามมาตรการด้านอาชีวอนามัยและความปลอดภัย

ระบบเครื่องพ่นกระจายน้ำ
