รายงานผลการปฏิบัติตามมาตรการป้องกันและแก้ไขผลกระทบสิ่งแวดล้อม
และมาตรการติดตามตรวจสอบคุณภาพสิ่งแวดล้อม
โครงการ พหลโยธิน 89 (เฟส 4)
ครั้งที่ 1/2565 (มกราคม – มิถุนายน 2565)

จัดทำโดย
บริษัท อีโค คอนซัลแทนท์ จำกัด

รายงานผลการปฏิบัติตามมาตรการป้องกันและแก้ไขผลกระทบสิ่งแวดล้อม
และมาตรการติดตามและตรวจสอบผลกระทบสิ่งแวดล้อม
โครงการ พหลโยธิน 89 (เฟส 4)

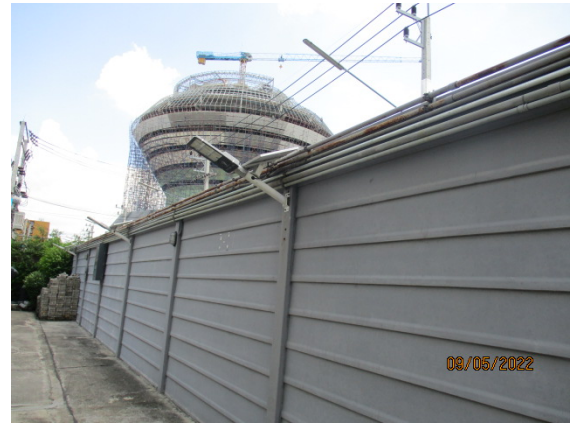
รูปที่ 2-1 รั้วรอบพื้นที่โครงการ

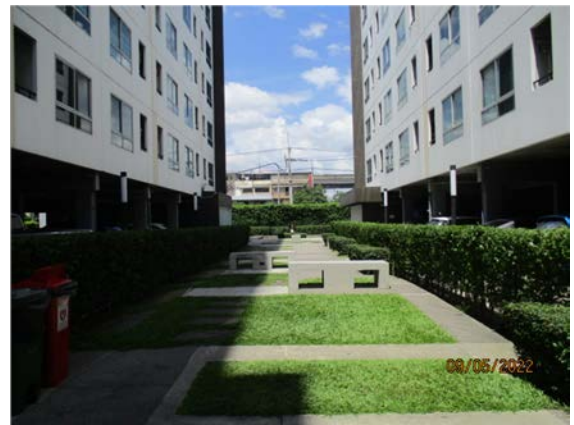
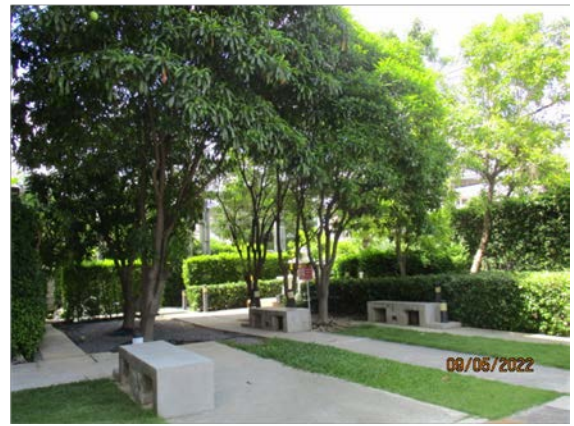
รูปที่ 2-2 พื้นที่สีเขียว

4. คุณค่าคุณภาพชีวิต			
4.7 ผลกระทบด้าน ความเป็นส่วนตัว และความปลอดภัย ของผู้พักอาศัย	- ปลุกต้นไม้โมกพวง ขนาดพุ่ม 0.5 เมตร ความสูง 1 เมตร บริเวณพื้นที่สีเขียว ซึ่งผู้พักอาศัยไม่สามารถเดินมาบริเวณห้องพักได้ จึงไม่กระทบด้านความปลอดภัยและความเป็นส่วนตัวของห้องพักดังกล่าว	✓ โครงการมีการปลูกไม้พุ่ม บริเวณพื้นที่สีเขียวที่กั้นระหว่างลานจอดรถของแต่ละอาคาร โดยทางโครงการไม่มีห้องพักอาศัยอยู่บริเวณ ชั้น 1 จึงไม่กระทบด้านความปลอดภัยและความเป็นส่วนตัวของห้องพักดังกล่าว	รูปที่ 2-2

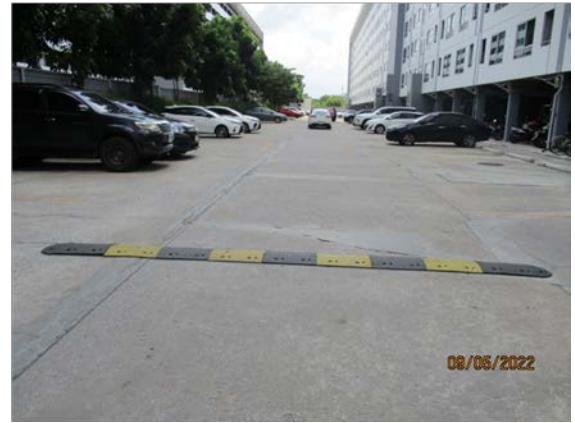
รูปที่ 2-3 บ้ายจำกัดความเร็ว และสัญญาณชะลอความเร็ว

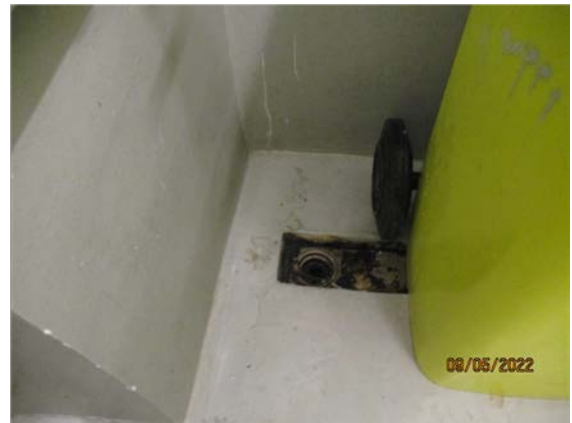
รูปที่ 2-27 ท่อรวบรวมน้ำเสียจากห้องพัสดุฝอย

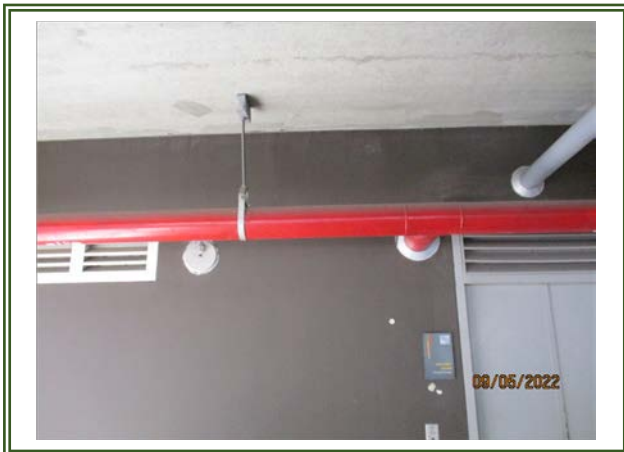
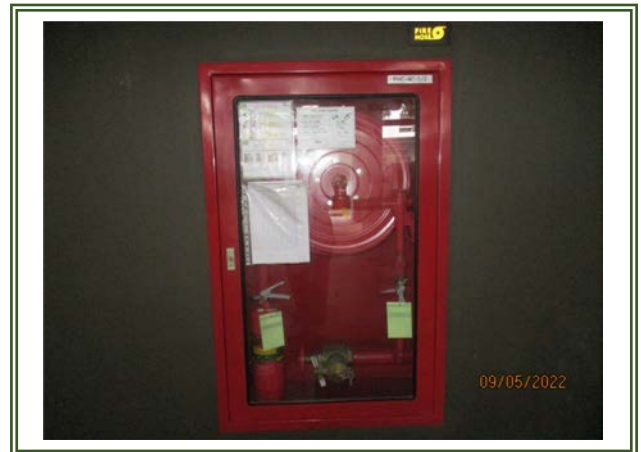
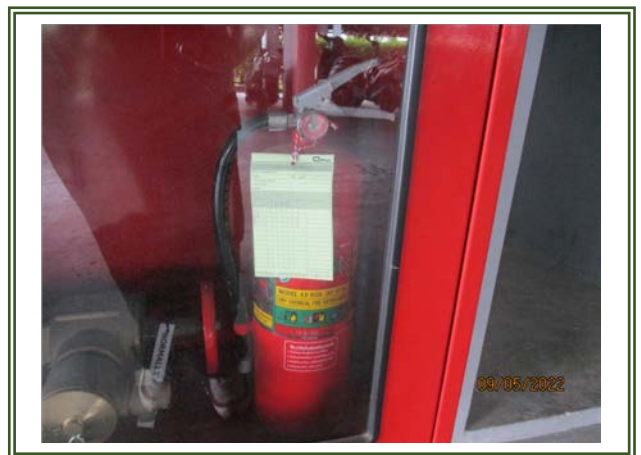
รูปที่ 2-35 ระบบป้องกันอัคคีภัย

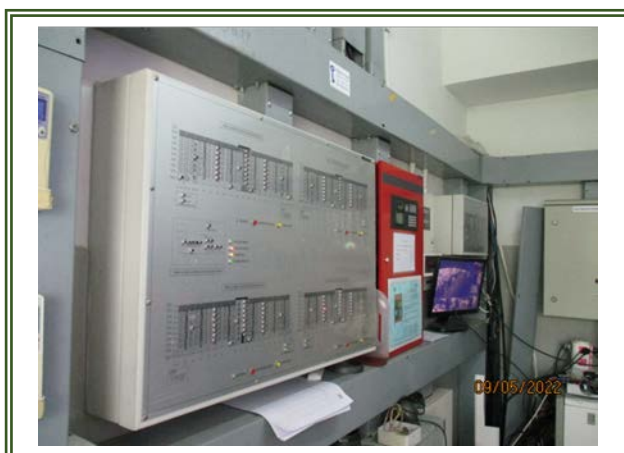
รูปที่ 2-36 ระบบเตือนอัคคีภัย

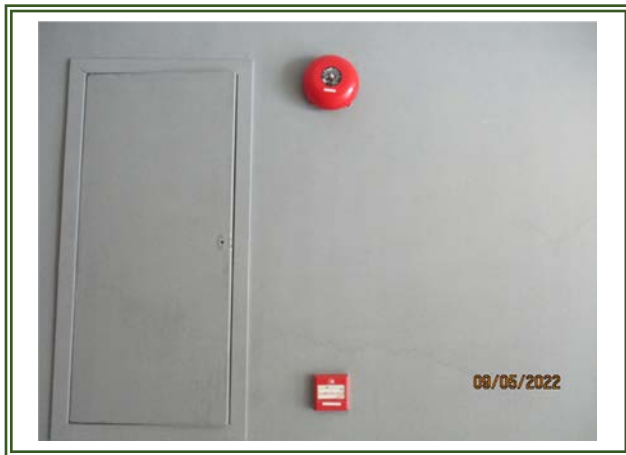
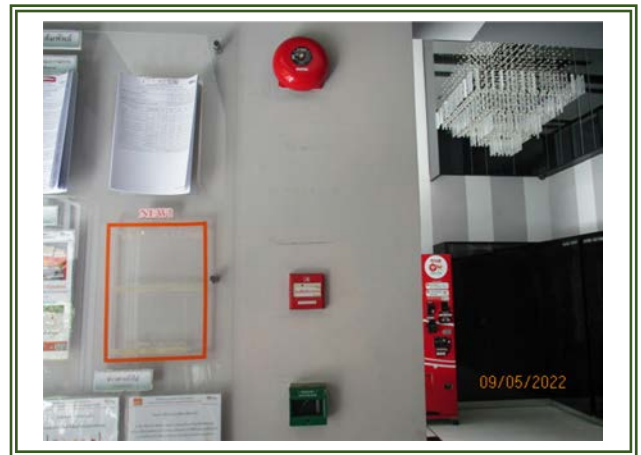
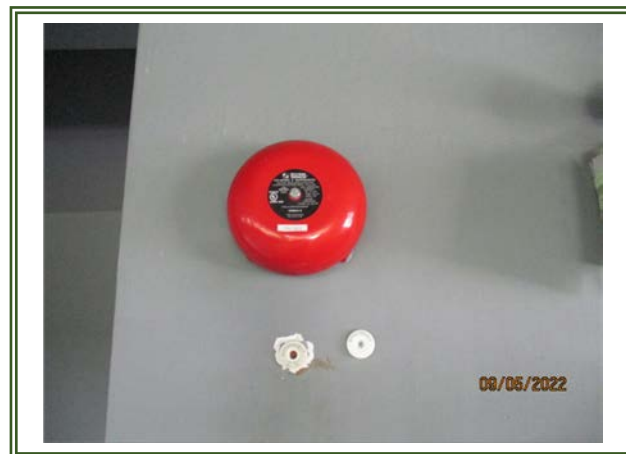
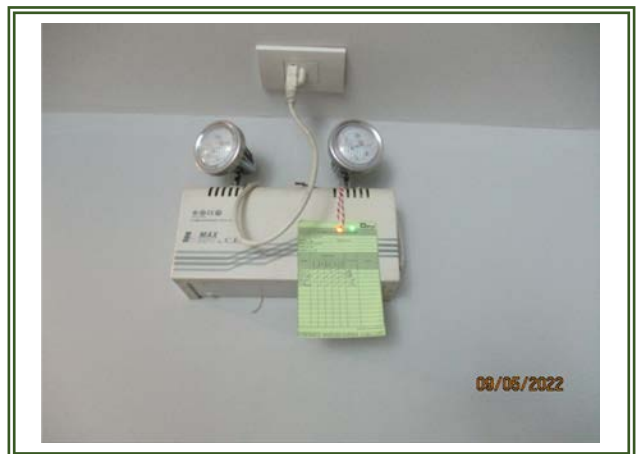
รูปที่ 2-36 ระบบเตือนอัคคีภัย (ต่อ)

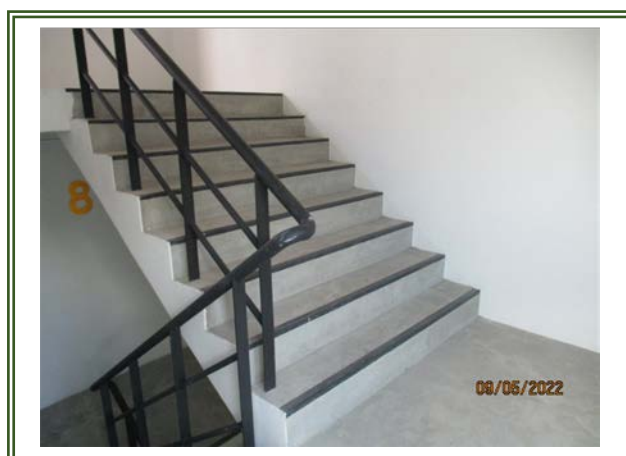
รูปที่ 2-37 บันไดหนีไฟ

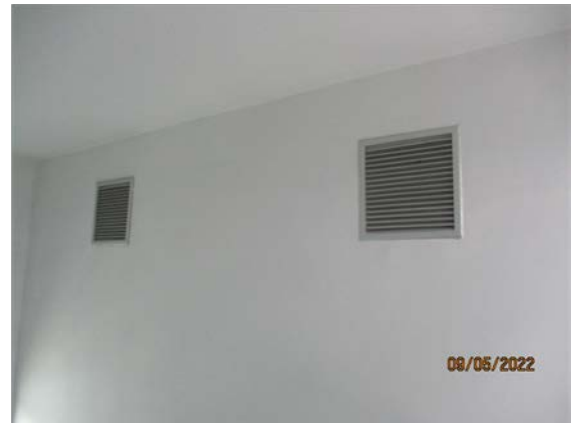
รูปที่ 2-42 ระบบระบายอากาศ

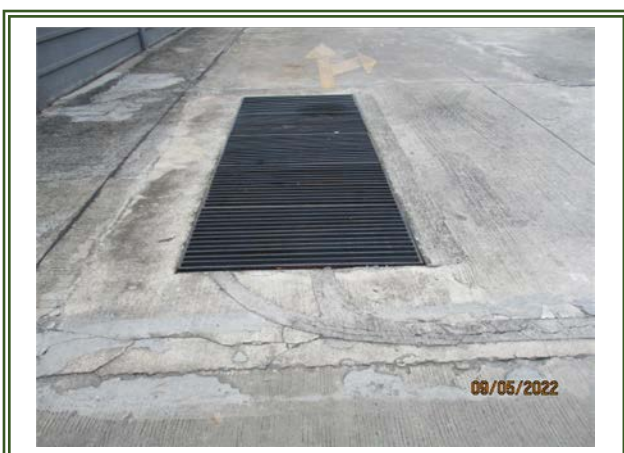
รูปที่ 2-46 ตะแกรงครอบตามรูท่อระบายน้ำ

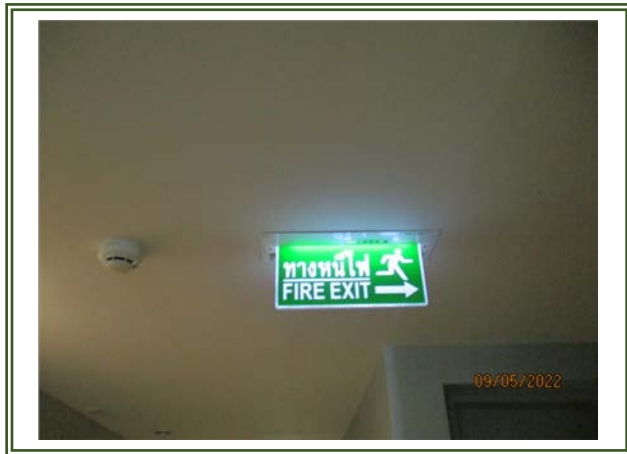
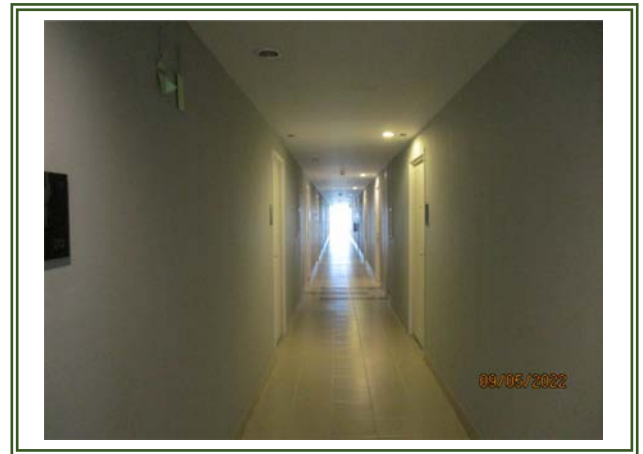
รูปที่ 2-48 ไฟฟ้าส่องสว่างทางเดิน และป้ายบอกทางหนีไฟ
