## บทที่ 3

ผลการดำเนินงานตามมาตรการ  
ติดตามตรวจสอบคุณภาพสิ่งแวดล้อม

บริษัท เอสจีเอส (ประเทศไทย) จำกัด ได้ดำเนินการติดตามตรวจสอบผลกระทบสิ่งแวดล้อม โครงการโรงพยาบาล ซีจีเอส ลำลูกกา ของ บริษัท โรงพยาบาลซีจีเอส ลำลูกกา จำกัด ในระยะดำเนินการ ระหว่างเดือนมกราคม-มิถุนายน พ.ศ. 2565 ตามแผนการดำเนินงานที่กำหนดไว้ ซึ่งมีรายละเอียดดังนี้

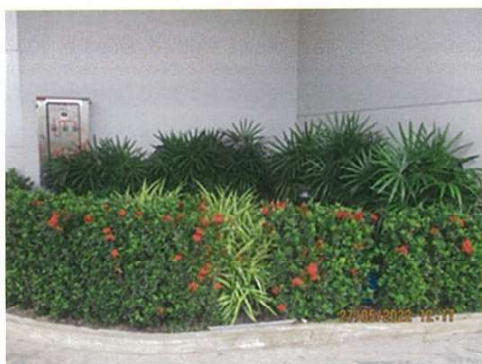
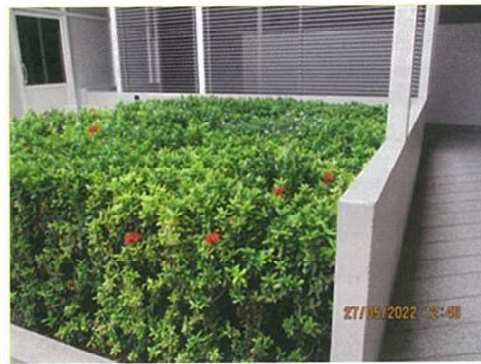
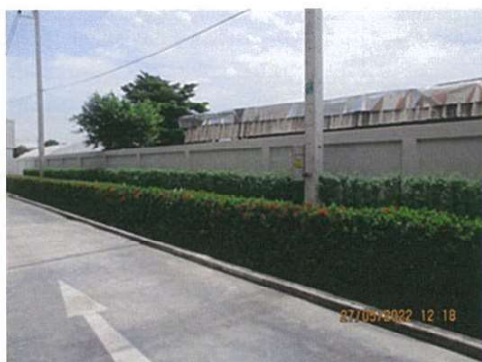
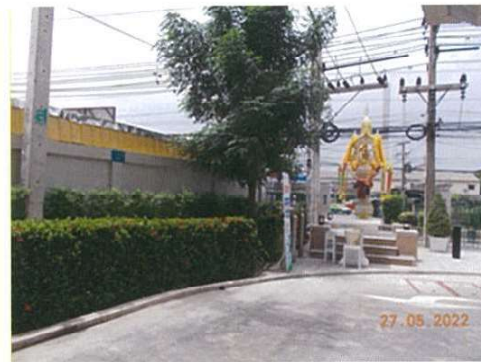
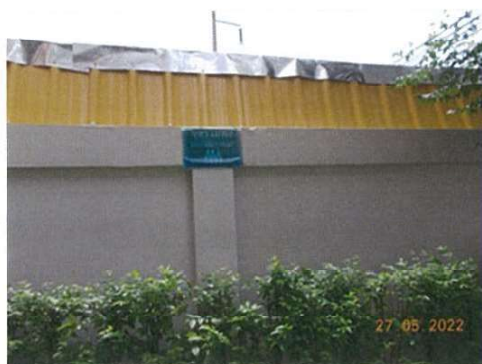
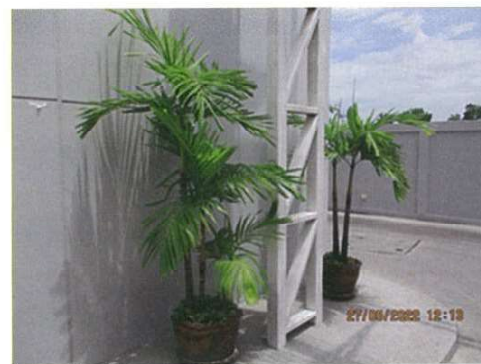
จากการติดตามตรวจสอบพบว่าโครงการมีเจ้าหน้าที่ฝ่ายแม่บ้านรับผิดชอบดูแล บำรุงรักษาพื้นที่สีเขียว บริเวณด้านข้างและด้านหน้าโครงการ โดยกำหนดขั้นตอนการปฏิบัติงานไว้ใน Work Instruction งานสวน แผนกแม่บ้าน-ชกริต ให้รดน้ำต้นไม้ทุกวัน ดูแลตัดแต่งต้นไม้เล็ก สัปดาห์ละ 1 ครั้ง ใส่ปุ๋ยต้นไม้เดือนละ 1 ครั้ง ฉีดยาฆ่าแมลงต้นไม้เดือนละ 1 ครั้ง และตรวจสอบพร้อมบันทึกการตรวจงานสวนประจำเดือนเพื่อให้พื้นที่สีเขียวบริเวณต่างๆ ให้อยู่ในสภาพดีอยู่เสมอ รายละเอียดดังเอกสารแนบที่ 5 Layout พื้นที่สีเขียวของโครงการ เอกสารแนบที่ 6 Work Instruction งานสวน แผนกแม่บ้าน-ชกริต และเอกสารแนบที่ 7 ตารางการตรวจงานสวน และภาพถ่ายที่ 3.4.1-1

ภาพถ่ายที่ 3.4.1-1 พื้นที่สีเขียวภายในโครงการ

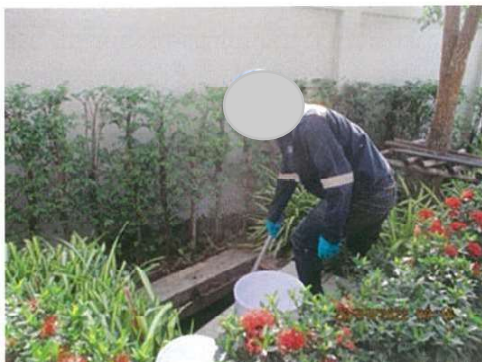
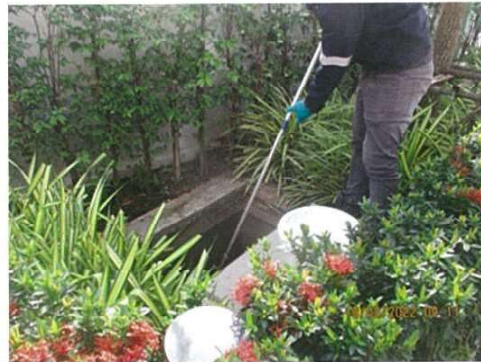
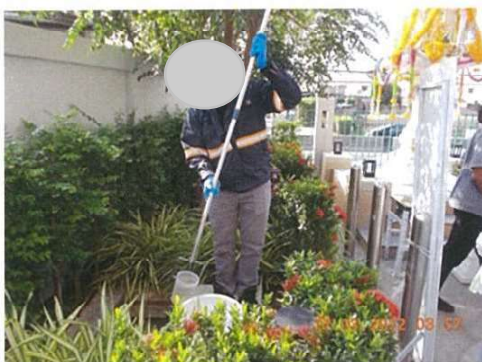
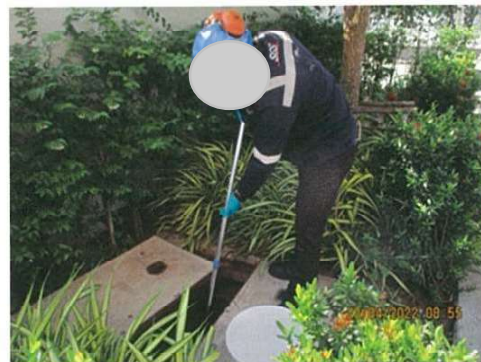
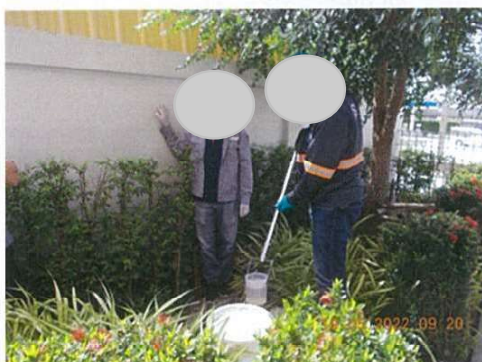
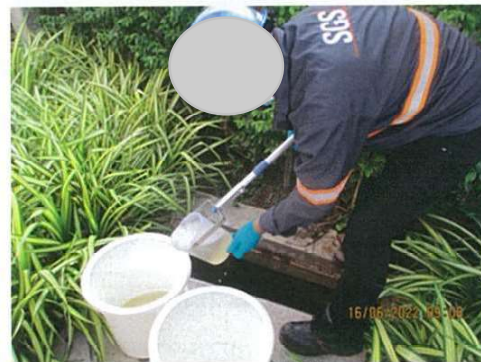
ภาพถ่ายที่ 3.4.5-1 การเก็บตัวอย่างน้ำทิ้ง โครงการโรงพยาบาลซีจีเอส ลำลูกกา ของ บริษัท โรงพยาบาลซีจีเอส ลำลูกกา จำกัด ในระยะดำเนินการ ระหว่างเดือนมกราคม-มิถุนายน พ.ศ. 2565

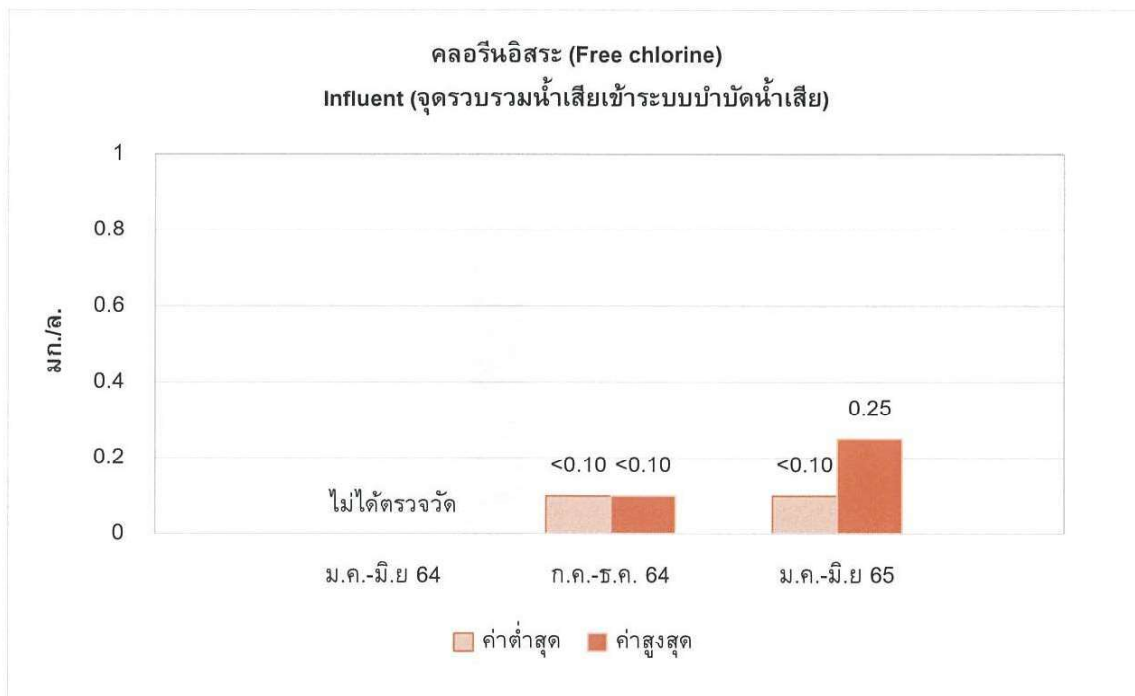
รูปที่ 3.4.5-1

ผลการตรวจวิเคราะห์คุณภาพน้ำทิ้งจากจุลรวมรวมน้ำเสียเข้าระบบบำบัดน้ำเสีย พบว่าความเป็นกรดและด่าง (pH) มีค่าระหว่าง 5.3-7.6 บีโอดี (BOD) มีค่าระหว่าง 60-276 มิลลิกรัมต่อลิตร สารแขวนลอย (Suspended Solids) มีค่าระหว่าง 59-388 มิลลิกรัมต่อลิตร สารที่ละลายได้ทั้งหมด (Total Dissolved Solids) มีค่าระหว่าง 352-656 มิลลิกรัมต่อลิตร ซัลไฟด์ (Sulfide) มีค่าน้อยกว่า 0.30-1.1 มิลลิกรัมต่อลิตร ทีเคเอ็น (TKN) มีค่าระหว่าง 22.4-58.1 มิลลิกรัมต่อลิตร น้ำมันและไขมัน (Fat Oil and Grease) มีค่าระหว่าง 4.1-9.6 มิลลิกรัมต่อลิตร คลอรีนอิสระ (Free chlorine) มีค่าน้อยกว่า 0.10-0.25 มิลลิกรัมต่อลิตร แบคทีเรียกลุ่มโคลิฟอร์มทั้งหมด (Total Coliform Bacteria) มีค่าระหว่าง 54,000-1,400,000 เอ็มพีเอ็นต่อ 100 มิลลิลิตร และแบคทีเรียกลุ่มฟีคอลโคลิฟอร์ม (Fecal Coliform Bacteria) มีค่าระหว่าง 17,000-700,000 เอ็มพีเอ็นต่อ 100 มิลลิลิตร

เมื่อเปรียบเทียบผลการตรวจวิเคราะห์คุณภาพน้ำทิ้งจากจุดรวมน้ำเสียเข้าระบบบำบัดน้ำเสียระหว่างปี พ.ศ. 2564-2565 พบว่าผลการตรวจวัดส่วนใหญ่มีค่าเปลี่ยนแปลงขึ้น-ลง ไม่แน่นอน ยกเว้นผลการตรวจวัดความเป็นกรดและด่าง (pH) มีค่าไม่ค่อยเปลี่ยนแปลง รายละเอียดสรุปผลการตรวจวัดคุณภาพน้ำทิ้งแสดงดังตารางที่ 3.4.1-4 และรูปที่ 3.4.1-1 สำหรับผลการตรวจวิเคราะห์คุณภาพน้ำทิ้งจากจุดระบายน้ำทิ้งออกจากระบบบำบัดน้ำเสียระหว่างปี พ.ศ. 2565 พบว่าผลการตรวจวัดส่วนใหญ่มีค่าเปลี่ยนแปลงขึ้น-ลง ไม่แน่นอน ยกเว้นผลการตรวจวัดไขมันและไขมัน (Fat Oil and Grease) และซัลไฟด์ (Sulfide) ที่มีค่าไม่ค่อยเปลี่ยนแปลง รายละเอียดสรุปผลการตรวจวัดคุณภาพน้ำทิ้งแสดงดังตารางที่ 3.4.1-5 และรูปที่ 3.4.1-2 ในส่วนของคุณภาพน้ำทิ้งจากบ่อดักน้ำทิ้งสุดท้ายก่อนระบายออกสู่ท่อระบายระหว่างปี พ.ศ. 2565 พบว่าผลการตรวจวัดส่วนใหญ่มีค่าเปลี่ยนแปลงขึ้น-ลง ไม่แน่นอนเช่นเดียวกับจุดอื่นๆ ยกเว้นผลการตรวจวัดรายละเอียดสรุปผลการตรวจวัดคุณภาพน้ำทิ้งแสดงดังตารางที่ 3.4.1-6 และรูปที่ 3.4.1-3 และเมื่อนำค่า TDS บริเวณจุด

กราฟเปรียบเทียบผลการตรวจวิเคราะห์คุณภาพน้ำทิ้งของจุดรวบรวมน้ำเสียเข้าระบบบำบัดน้ำเสีย ระหว่างปี พ.ศ. 2564 - 2565 โครงการโรงพยาบาลซีจีเอส ลำลูกกา ของ บริษัท โรงพยาบาลซีจีเอส ลำลูกกา จำกัด ในระยะดำเนินการ

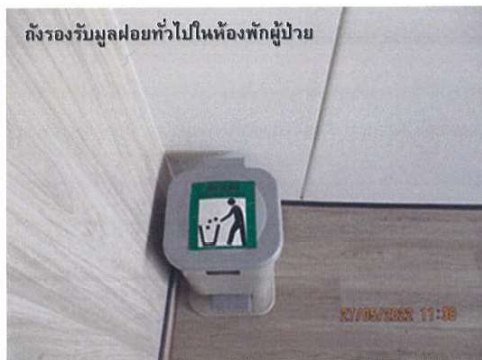
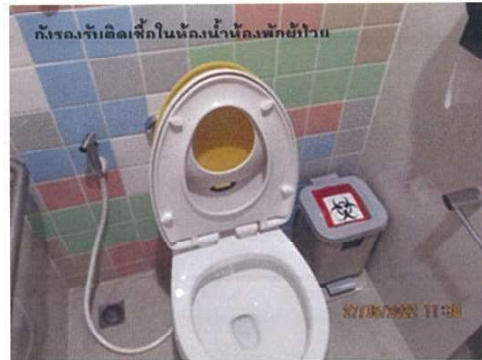
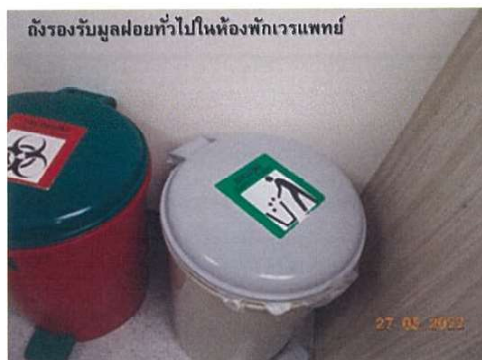
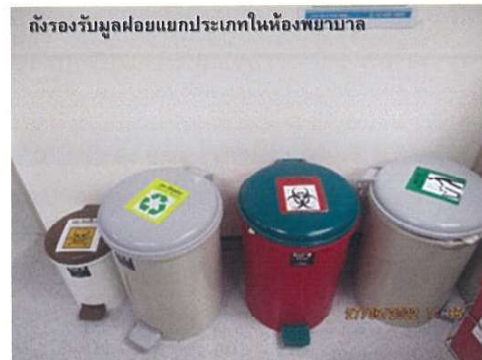
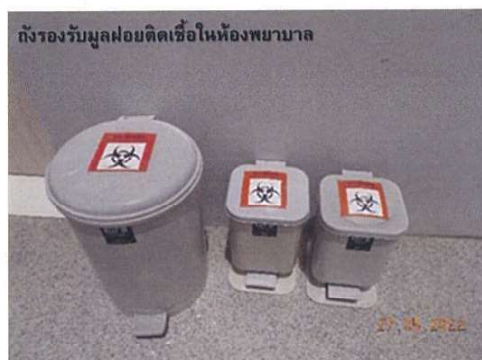
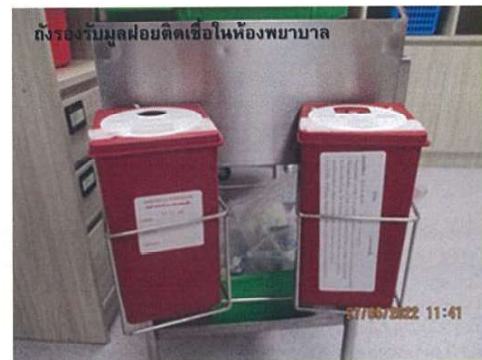
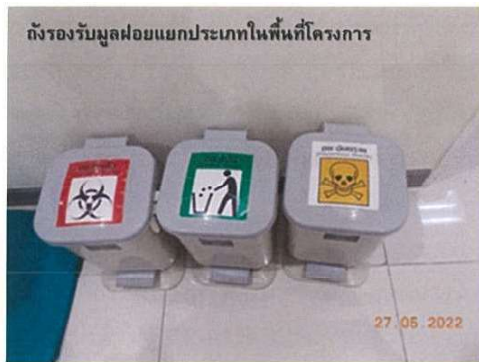
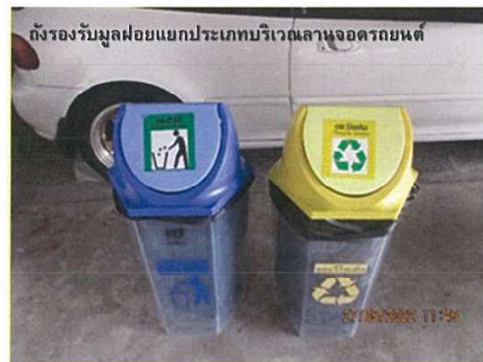
ผลการตรวจสอบพบว่าโครงการจัดให้มีถังรองรับมูลฝอยขนาด 10 ลิตร วางไว้ในห้องพักผู้ป่วย ห้องน้ำ ห้องพักเวรสำหรับแพทย์ พยาบาลและเจ้าหน้าที่ที่เข้าเวรสำนักงานห้องตรวจ และห้องกิจกรรมต่าง ๆ โดยในแต่ละวันจะจัดให้มีพนักงานแม่บ้านทำหน้าที่จัดเก็บมูลฝอยจากทุกจุดภายในโครงการ และคัดแยกมูลฝอยแต่ละประเภทใส่ถุงมูลฝอย และนำมูลฝอยจากทุกจุดไปไว้ที่ห้องพักมูลฝอยรวม โดยพนักงานแม่บ้านจะทำการรวบรวมมูลฝอยวันละ 2 ครั้ง ช่วงเช้า 1 รอบและช่วงบ่าย 1 รอบ ดังภาพถ่ายที่ 3.4.8-1 และภาพถ่ายที่ 3.4.8-2

ถังรองรับมูลฝอยแยกประเภทในพื้นที่โครงการ

ภาพถ่ายที่ 3.4.8-1 ถังรองรับมูลฝอยประเภทต่าง ๆ ของโครงการ

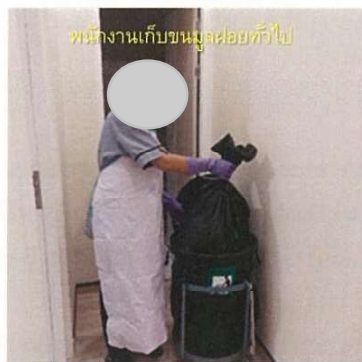
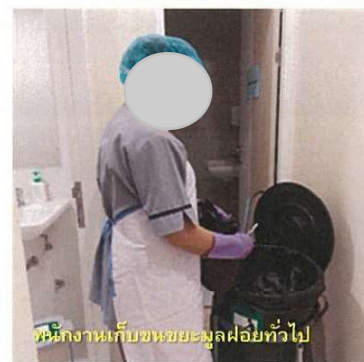
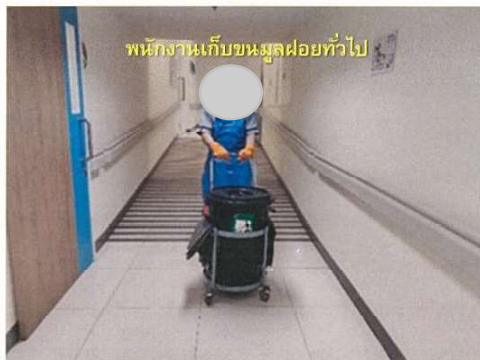
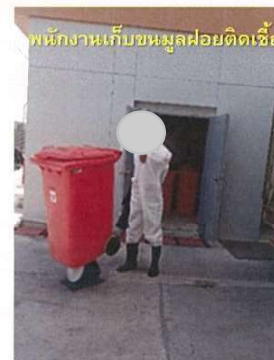
ภาพถ่ายที่ 3.4.8-2 พนักงานเก็บมูลฝอยประเภทต่าง ๆ มาห้องพักมูลฝอย

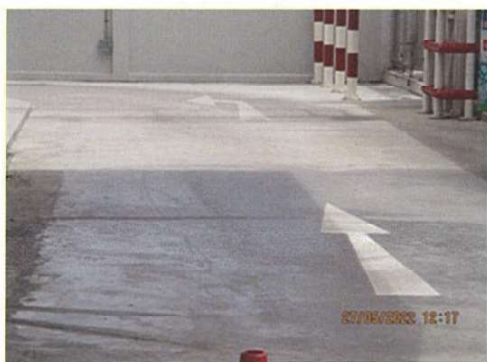
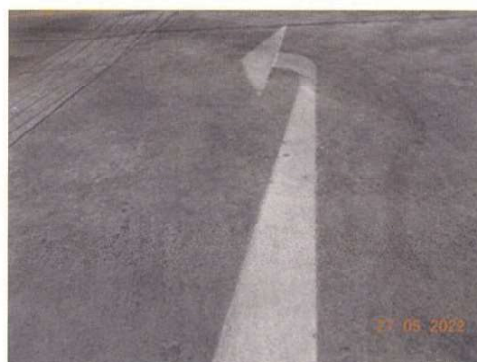
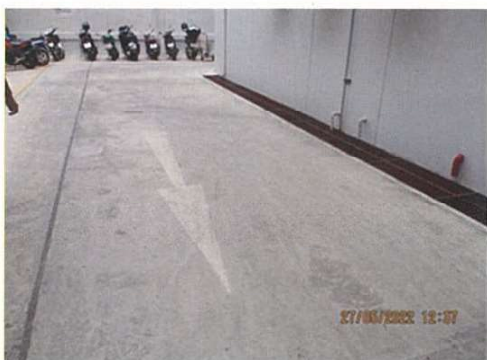
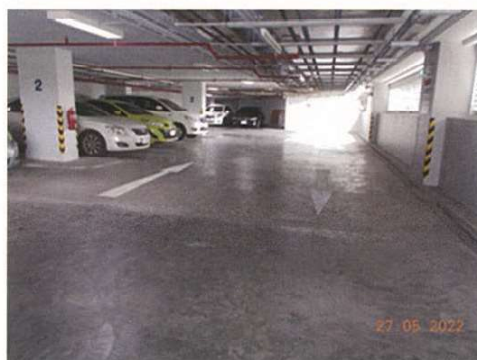
ผลการตรวจสอบพบว่าโครงการติดตั้งเครื่องหมายจราจรที่ถนน และที่ลานจอดรถชัดเจนและในระยะทางพอสมควรที่จะชะลอรถได้ทันก่อนเข้าสู่โครงการได้อย่างปลอดภัย มีการเดินรถทางเดียวและจัดทำเครื่องหมายจราจรบนพื้นทางและป้ายต่างๆ ให้ชัดเจน เพื่อป้องกันการสับสนของผู้ขับขี่ มีกระถางกลมติดตั้งไว้บริเวณจุดอับการมองเห็นอาจก่อให้เกิดอุบัติเหตุจากรถยนต์ภายในโครงการ และติดตั้งกล้องวงจรปิด (CCTV) บริเวณทางเข้า-ออกโครงการ และภายในอาคารโครงการโดยเฉพาะบริเวณจุดอันตรายเพื่อป้องกันเรื่องความปลอดภัยของผู้ใช้บริการและบุคลากรภายในโครงการ ดังภาพที่ 3.4.11-1 ป้ายสัญญาณจราจรบนพื้นทาง และภาพถ่ายที่ 3.4.11-2 กล้องวงจรปิด (CCTV) บริเวณโครงการและห้องควบคุม CCTV

ภาพถ่ายที่ 3.4.11-1 ป้ายสัญญาณจราจรบนพื้นทาง

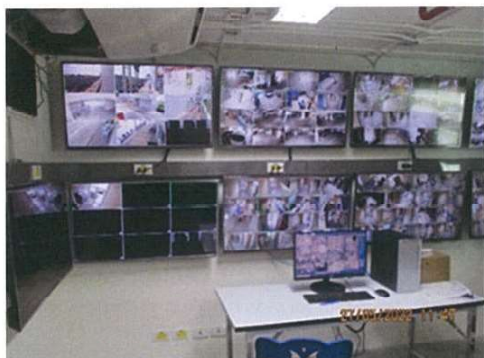
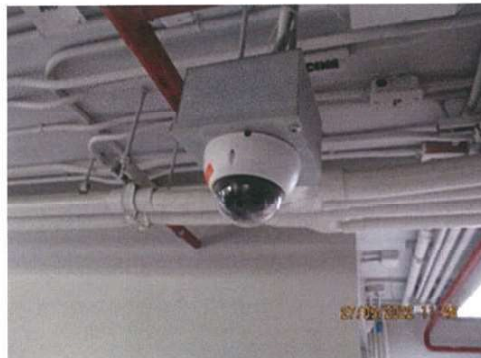
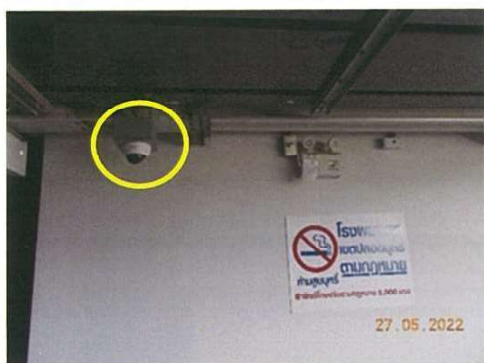
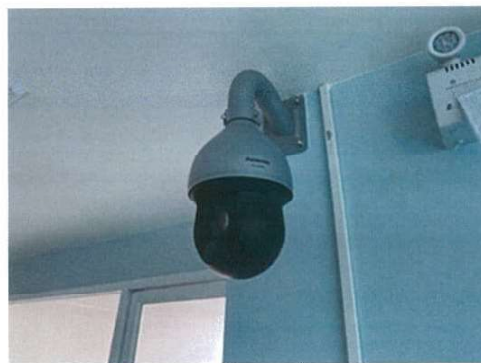
ภาพถ่ายที่ 3.4.11-2 กล้องวงจรปิด (CCTV) บริเวณโครงการและห้องควบคุม CCTV
