รายงานผลการปฏิบัติตามมาตรการป้องกันและแก้ไข
ผลกระทบสิ่งแวดล้อม และมาตรการติดตามตรวจสอบ
ผลกระทบสิ่งแวดล้อม ในระยะดำเนินการ
โครงการ โรงพยาบาลซีจีเอช ลำลูกกา
ระหว่างเดือนมกราคม ถึง มิถุนายน พ.ศ. 2565

**รายงานผลการปฏิบัติตามมาตรการป้องกัน และแก้ไขผลกระทบสิ่งแวดล้อม
และมาตรการติดตามตรวจสอบผลกระทบสิ่งแวดล้อม
โครงการ โรงพยาบาลซีจีเอช ลำลูกกา (ระยะดำเนินการ)**

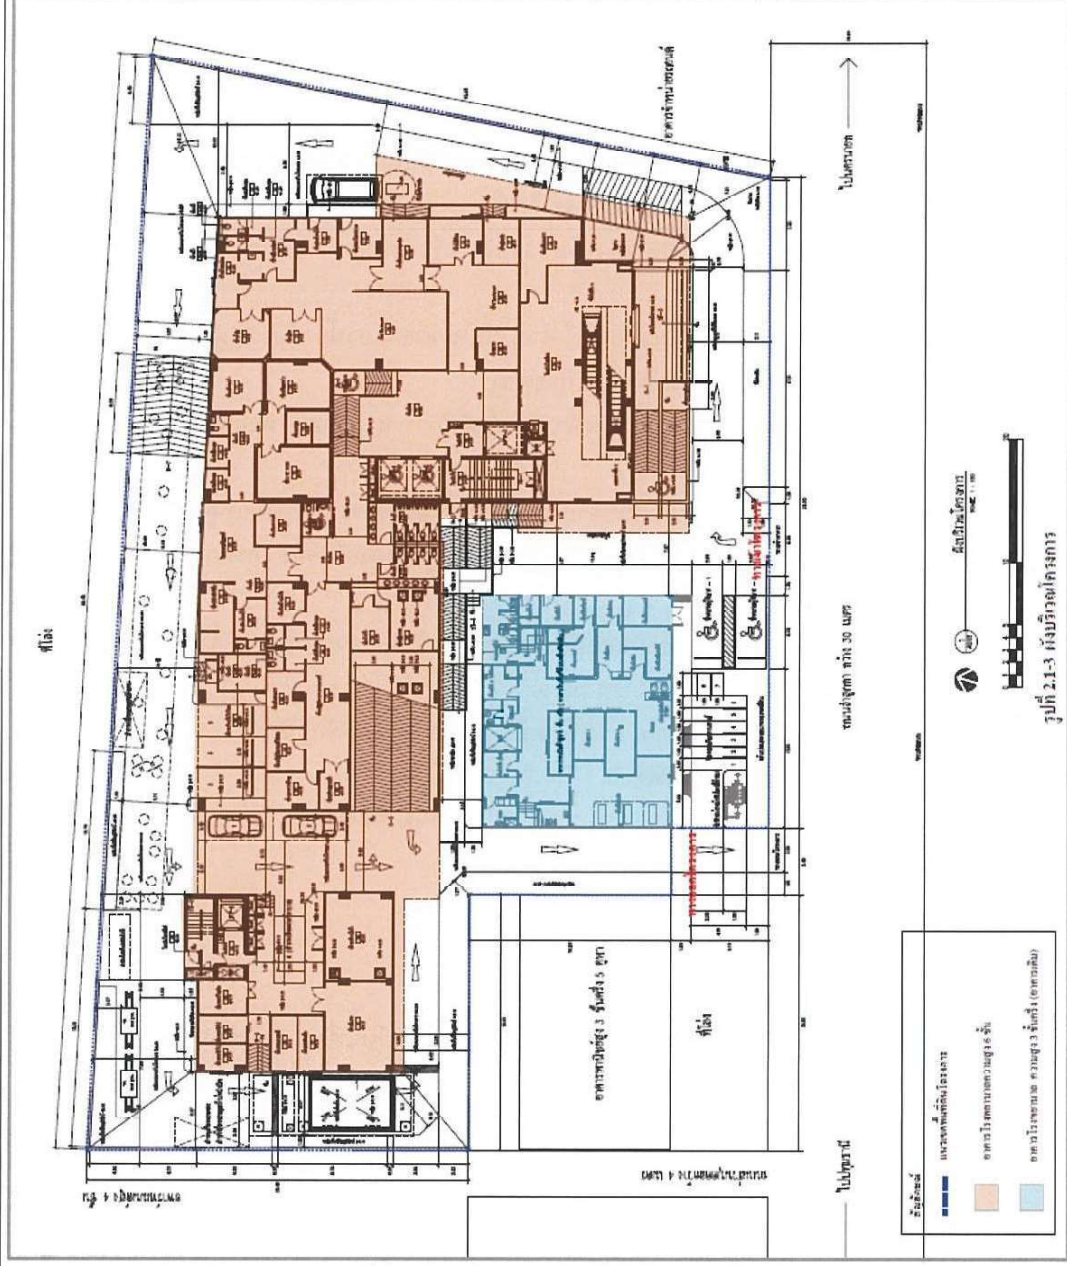
รูปที่ 1.4.1-2 ผังบริเวณโครงการ

โครงการมีลักษณะเป็นประเภทอาคารโรงพยาบาลประกอบด้วย อาคารโรงพยาบาลขนาดความสูง 6 ชั้น จำนวน 1 อาคาร และอาคารโรงพยาบาลความสูง 3 ชั้นครึ่ง (อาคารเดิม) จำนวน 1 อาคาร มีจำนวนเตียงผู้ป่วยไว้ค้างคืนรวม 100 เตียง ดังแสดงผังบริเวณโครงการไว้ในรูปที่ 1.4.1-2
