## MAINTENANCE MOTOR PUMP REPORT

Location : CIP Line 1

Detail : Inoxpa pump 7.5 kW Model S-35F SN 236645B

Date : 20/02/2022

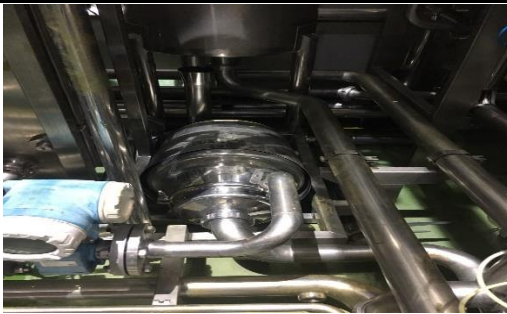
ตำแหน่งที่  
ตั้งปั๊ม

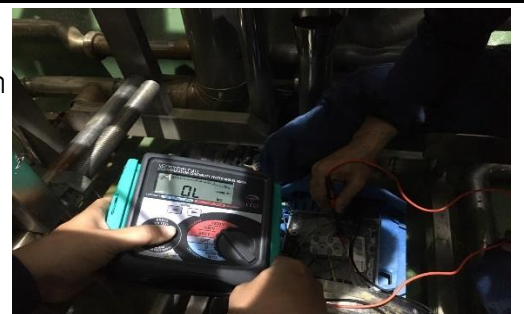
ความต้าน  
ทานขดลวด

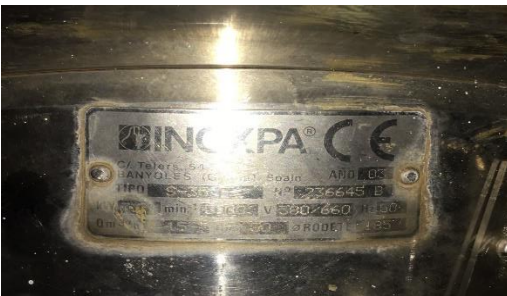
เนมเพลท  
ปั๊ม

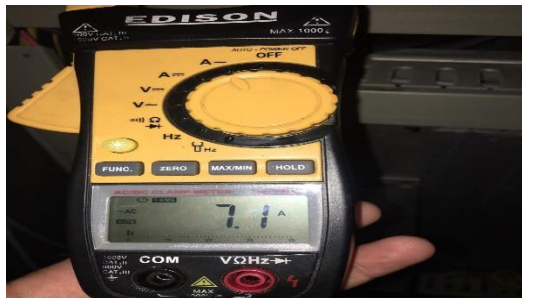
วัดค่า  
กระแส  
ไฟฟ้า

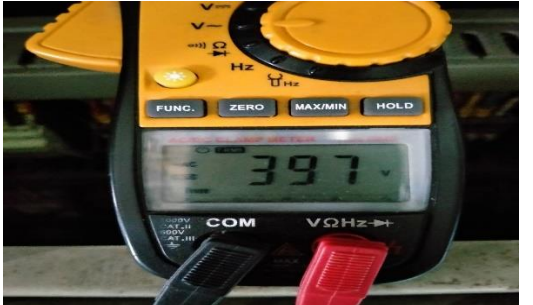
วัดค่า  
แรงดัน  
ไฟฟ้า

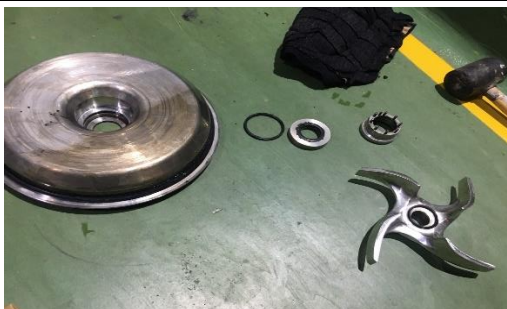
ตรวจเช็ค  
ตัวปั๊ม  
ใบพัด

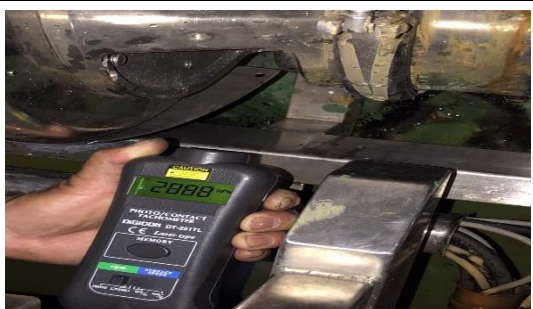
วัดความ  
เร็วรอบ  
มอเตอร์

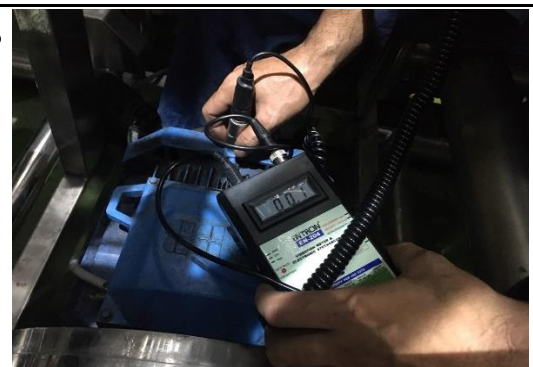
ค่าความสั่น  
สะเทือน  
หน้า-หลัง
