3.1 ผลการปฏิบัติตามมาตรการป้องกันและแก้ไขผลกระทบสิ่งแวดล้อม

รายงานผลการปฏิบัติตามมาตรการป้องกันและแก้ไขผลกระทบสิ่งแวดล้อม และมาตรการติดตามตรวจสอบผลกระทบสิ่งแวดล้อม
โครงการโรงงานผลิตไวน์และเบียร์ (ส่วนขยายครั้งที่ 1) บริษัท ไทย สฟิรไทย อินดัสทรี จำกัด

ผลการปฏิบัติตามมาตรการป้องกันและแก้ไขผลกระทบสิ่งแวดล้อม (ช่วงดำเนินการ) ประจำปีเดือนมกราคม-มิถุนายน พ.ศ. 2565
โครงการโรงงานผลิตไวน์และเบียร์ (ส่วนขยายครั้งที่ 1) ของบริษัท ไทย สฟิรไทย อินดัสทรี จำกัด

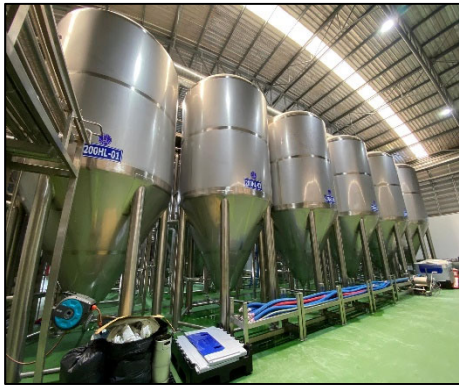
ภาพที่ 3.1 ถังหมัก/บ่มเพื่อผลิตเบียร์
ของโครงการที่มีการปิดมิดชิด

<ul style="list-style-type: none"> - กำหนดให้ในขั้นตอนการผลิตหมัก/บ่มเพื่อผลิตเบียร์ของโครงการจะดำเนินการผลิตภายในถังปิดในอาคารเพื่อป้องกันกลิ่นรบกวนที่อาจเกิดขึ้น 	<ul style="list-style-type: none"> - โครงการติดตั้งถังหมัก/บ่มสำหรับการผลิตเบียร์ไว้ภายในอาคารเพื่อป้องกันกลิ่นรบกวนที่อาจเกิดขึ้น 	<ul style="list-style-type: none"> - 	<ul style="list-style-type: none"> - ภาพที่ 3.1 ถังหมัก/บ่มเพื่อผลิตเบียร์ของโครงการ

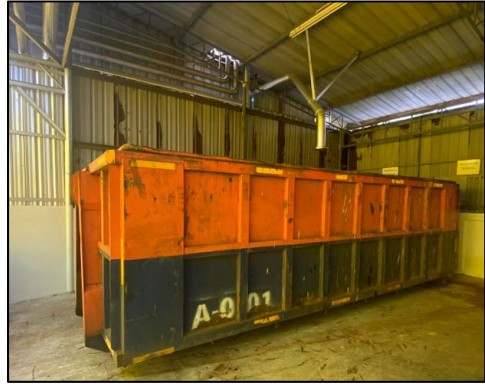
ภาพที่ 3.2 ภาชนะเก็บพักกากข้าวเจ้า
กากมอลต์ และกากยีสต์ที่มีการปิดมิดชิด

มาตรการป้องกันและแก้ไขผลกระทบสิ่งแวดล้อม	รายละเอียดการปฏิบัติตามมาตรการและประสิทธิภาพของการดำเนินการ	ปัญหาอุปสรรคและแนวทางแก้ไข	เอกสารอ้างอิง
<ul style="list-style-type: none"> - กำหนดให้มีเก็บพักกากข้าวเจ้า กากมอลต์ และกากยีสต์ในภาชนะหรือวัสดุที่มีการปิดมิดชิดเพื่อป้องกันผลกระทบด้านกลิ่นรบกวน และมีการประสานผู้รับซื้อหรือหน่วยงานที่รับกำจัดล่วงหน้าเพื่อไม่ให้มีการเก็บพักภายในพื้นที่โครงการเป็นระยะเวลานาน 	<ul style="list-style-type: none"> - บริษัทฯ ได้เก็บพักกากข้าวเจ้า กากมอลต์ และกากยีสต์ภายในภาชนะหรือวัสดุที่มีการปิดมิดชิด และมีการประสานผู้รับซื้อหรือหน่วยงานที่รับกำจัดล่วงหน้า 	-	- ภาพที่ 3.2 ภาชนะเก็บพักกากข้าวเจ้า กากมอลต์ และกากยีสต์ที่มีการปิดมิดชิด

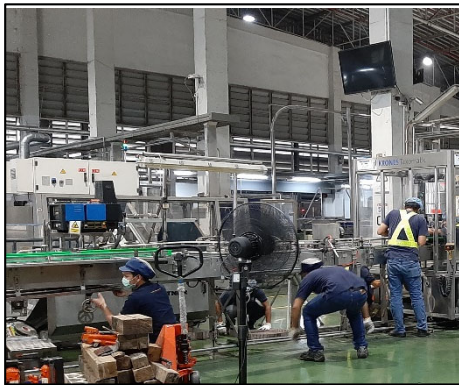
ภาพที่ 3.3 การติดตั้งอุปกรณ์และเครื่องจักร
ภายในอาคารที่มีผนังโดยรอบ

2.2. ระดับเสียง			
<ul style="list-style-type: none"> - กำหนดให้ติดตั้งอุปกรณ์และเครื่องจักรในการผลิตให้อยู่ภายในอาคารที่มีผนังโดยรอบ 	<ul style="list-style-type: none"> - บริษัทฯ ได้กำหนดให้มีการติดตั้งอุปกรณ์และเครื่องจักรในการผลิตให้อยู่ภายในอาคารที่มีผนังโดยรอบ 	-	<ul style="list-style-type: none"> - ภาพที่ 3.3 การติดตั้งอุปกรณ์และเครื่องจักรภายในอาคารที่มีผนังโดยรอบ
<ul style="list-style-type: none"> - จัดให้มีแผนตรวจสอบและซ่อมบำรุงในเชิงป้องกันสำหรับเครื่องจักรต่างๆ ในกระบวนการผลิต หากพบว่าอุปกรณ์และเครื่องจักรใดชำรุดหรืออาจได้รับความเสียหายให้เปลี่ยนหรือซ่อมแซมทันที 	<ul style="list-style-type: none"> - บริษัทฯ กำหนดให้มีการตรวจสอบและบำรุงรักษาเครื่องจักรตามระยะเวลาที่กำหนด เพื่อให้ใช้งานได้อย่างมีประสิทธิภาพและป้องกันการเกิดเสียงดัง 	-	<ul style="list-style-type: none"> - ภาพผนวก ข-1 สำเนาแผนบำรุงรักษาเชิงป้องกันประจำปี พ.ศ. 2565
<ul style="list-style-type: none"> - ติดตั้งป้ายเตือน หรือป้ายแสดงให้ทราบว่าบริเวณใดเป็นพื้นที่ที่มีระดับเสียงเกินกว่า 85 เดซิเบล (เอ) และป้ายเตือนให้สวมใส่อุปกรณ์ป้องกันเสียง 	<ul style="list-style-type: none"> - บริษัทฯ ได้จัดให้มีป้ายเตือนอันตรายจากเสียงดัง และป้ายเตือนให้พนักงานสวมใส่อุปกรณ์ป้องกันเสียงในบริเวณที่มีระดับเสียงดังอย่างชัดเจน ได้แก่ บริเวณพื้นที่หม้อไอน้ำ และบริเวณพื้นที่บรรจุขวดผลิตภัณฑ์ 	-	<ul style="list-style-type: none"> - ภาพที่ 3.4 ป้ายเตือนให้สวมใส่อุปกรณ์ป้องกันเสียง

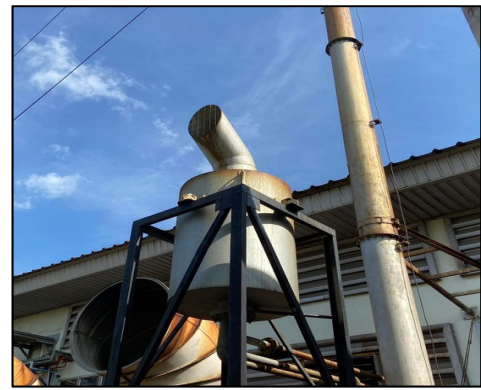
ภาพที่ 3.6 ตัวเก็บเสียง (Silencer) ที่วาล์วควบคุมความ
ดันเกิน (Safety Release Valve)

มาตรการป้องกันและแก้ไขผลกระทบสิ่งแวดล้อม	รายละเอียดการปฏิบัติตามมาตรการ และประสิทธิภาพของการดำเนินการ	ปัญหาอุปสรรคและ แนวทางแก้ไข	เอกสารอ้างอิง
- จัดให้มีตัวเก็บเสียง (Silencer) ที่วาล์วควบคุมความดันเกิน (Safety release valve) ที่ใช้ในอุปกรณ์/เครื่องจักรของหม้อไอน้ำ	- บริษัทฯ ได้มีการติดตั้งตัวเก็บเสียง (Silencer) ที่วาล์วควบคุมความดันเกิน (Safety Release Valve) เรียบร้อยแล้ว อีกทั้งปัจจุบันบริษัทฯ ได้ติดตั้งฉนวนกันความร้อนและเสียงที่ระบบท่อของระบบวาล์วควบคุมความดันเกิน (Safety Release Valve) เพื่อลดผลกระทบด้านระดับเสียงที่อาจเกิดขึ้น	-	- ภาพที่ 3.6 ตัวเก็บเสียงที่วาล์วควบคุมความดันเกิน (Safety Release Valve) - ภาพที่ 3.7 การติดตั้งฉนวนกันความร้อนและเสียงที่ระบบท่อของระบบวาล์วควบคุมความดันเกิน

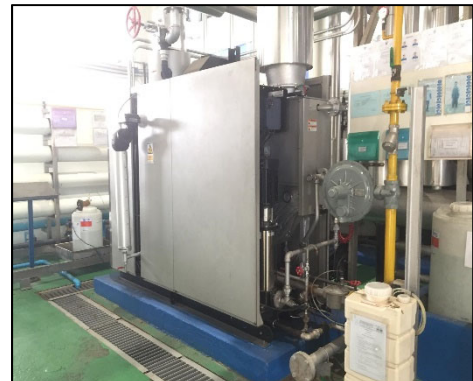
ภาพที่ 3.8 การติดตั้งอุปกรณ์/เครื่องจักร
ของหม้อไอน้ำภายในอาคาร

- ติดตั้งอุปกรณ์/เครื่องจักรของหม้อไอน้ำที่อาจก่อให้เกิดเสียงดังให้อยู่ภายในอาคารเพื่อป้องกันเสียงดัง	- บริษัทฯ มีการติดตั้งอุปกรณ์/เครื่องจักรของหม้อไอน้ำที่ก่อให้เกิดเสียงดังภายในอาคาร	-	- ภาพที่ 3.8 การติดตั้งอุปกรณ์/เครื่องจักรของหม้อไอน้ำภายในอาคาร

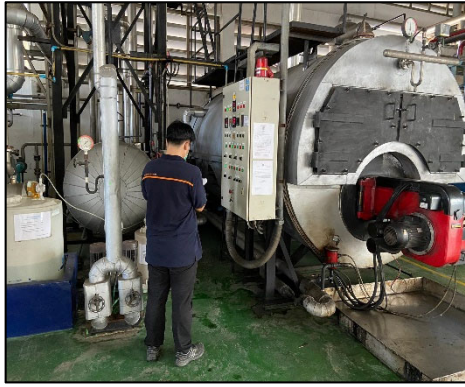
ภาพที่ 3.9 การตรวจสอบการทำงานของมอเตอร์ปั๊มที่ทำงานเกี่ยวข้องกับหม้อไอน้ำ

- ตรวจสอบการทำงานของมอเตอร์ขับเคลื่อนที่ทำงานเกี่ยวข้องกับหม้อไอน้ำ	- บริษัทฯ ได้ตรวจสอบและบำรุงรักษามอเตอร์ขับเคลื่อนที่ทำงานเกี่ยวข้องกับหม้อไอน้ำเป็นประจำ เพื่อให้สามารถใช้งานได้อย่างมีประสิทธิภาพและป้องกันการเกิดเสียงดัง	-	- ภาพที่ 3.9 การตรวจสอบการทำงานของมอเตอร์ขับเคลื่อนที่ทำงานเกี่ยวข้องกับหม้อไอน้ำ

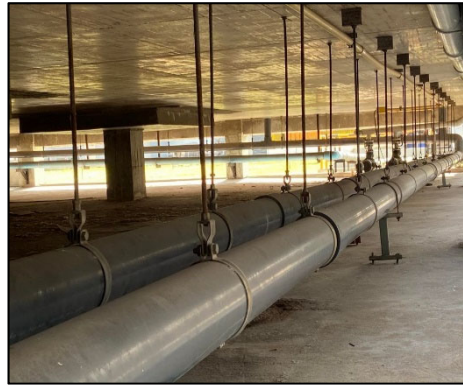
ภาพที่ 3.10 ท่อระบายน้ำเสีย

3.2 การระบายน้ำและป้องกันท่วม			
- จัดสร้างระบบระบายน้ำเสียแยกออกจากระบบระบายน้ำฝน โดยเด็ดขาด และต้องป้องกันไม่ให้น้ำเสียไหลลงสู่ระบบระบายน้ำฝนของโครงการ	- บริษัทฯ ได้สร้างระบบระบายน้ำเสีย ซึ่งแยกออกจากระบบระบายน้ำฝนอย่างชัดเจนเป็นที่เรียบร้อยแล้ว โดยน้ำเสียที่รวบรวมได้จะถูกรวบรวมเข้าสู่ระบบบำบัดน้ำเสียเพื่อบำบัดให้มีความสะอาดคล้อยตามมาตรฐานต่อไป	-	- ภาพที่ 3.10 ท่อระบายน้ำเสีย - ภาพที่ 3.11 รางระบายน้ำฝน

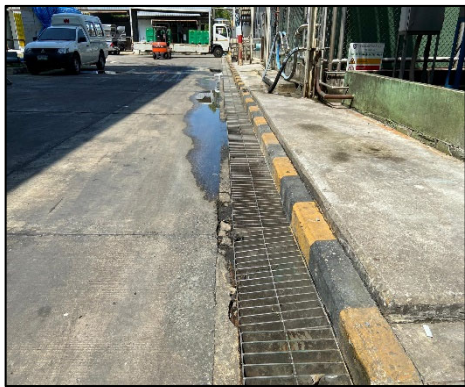
ภาพที่ 3.11 รางระบายน้ำฝน

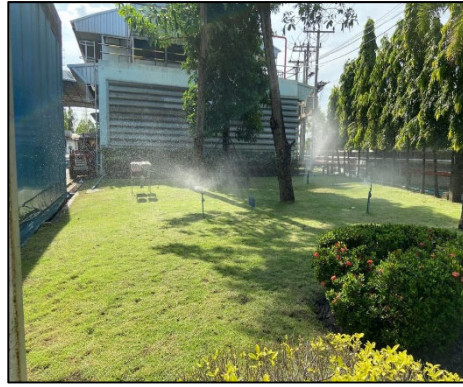
ภาพที่ 3.12 การนำน้ำทิ้งจากบ่อพักน้ำทิ้งของโครงการกลับมาใช้ประโยชน์ในพื้นที่สีเขียว

มาตรการป้องกันและแก้ไขผลกระทบสิ่งแวดล้อม	รายละเอียดการปฏิบัติตามมาตรการและประสิทธิภาพของการดำเนินการ	ปัญหาอุปสรรคและแนวทางแก้ไข	เอกสารอ้างอิง
<ul style="list-style-type: none"> - กำหนดให้ไม่มีการระบายน้ำทิ้งออกสู่แหล่งน้ำสาธารณะที่มีค่าโดยกำหนดให้มีการนำน้ำทิ้งจากบ่อพักน้ำทิ้งของโครงการที่มีค่าเป็นไปตามที่มาตรฐานกำหนดกลับมาใช้ประโยชน์ในพื้นที่พื้นที่สีเขียวและพื้นที่ปลูกยูคาลิปตัสของโครงการในช่วงฤดูแล้งเป็นหลัก (เดือนพฤศจิกายน-เดือนเมษายนของแต่ละปี) หรือช่วงที่ฝนไม่ตก โดยควบคุมให้นำน้ำทิ้งไปใช้ในพื้นที่สีเขียวและพื้นที่ปลูกยูคาลิปตัสไม่เกิน 8.0 และ 16 ลูกบาศก์เมตรต่อไร่-วัน ตามลำดับ 	<ul style="list-style-type: none"> - บริษัทฯ ไม่มีการระบายน้ำทิ้งออกสู่แหล่งน้ำสาธารณะ และได้กำหนดให้มีการนำน้ำทิ้งจากบ่อพักน้ำทิ้งของโครงการกลับมาใช้ประโยชน์ในพื้นที่สีเขียวและพื้นที่ปลูกยูคาลิปตัสของโครงการ 	-	<ul style="list-style-type: none"> - ภาพที่ 3.12 การนำน้ำทิ้งจากบ่อพักน้ำทิ้งของโครงการกลับมาใช้ประโยชน์ในพื้นที่สีเขียวและพื้นที่ปลูกยูคาลิปตัสของโครงการ

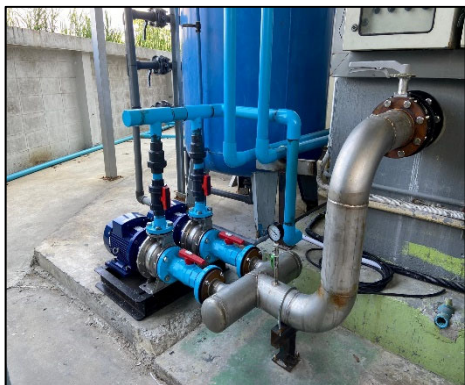
ภาพที่ 3.13 อุปกรณ์สำรองของระบบบำบัดน้ำเสีย

มาตรการป้องกันและแก้ไขผลกระทบสิ่งแวดล้อม	รายละเอียดการปฏิบัติตามมาตรการและประสิทธิภาพของการดำเนินการ	ปัญหาอุปสรรคและแนวทางแก้ไข	เอกสารอ้างอิง
<ul style="list-style-type: none"> - จัดให้ผู้ควบคุมระบบบำบัดน้ำเสียที่มีคุณสมบัติสอดคล้องตามที่กฎหมายกำหนด 	<ul style="list-style-type: none"> - บริษัทฯ มีเจ้าหน้าที่ที่มีความรู้และได้รับการรับรองการขึ้นทะเบียนจากกรมโรงงานอุตสาหกรรมเป็นผู้ควบคุมระบบบำบัดน้ำเสียเป็นที่เรียบร้อยแล้ว 	-	- ภาคนวท ก-2 สำเนาหนังสือรับรองการขึ้นทะเบียนผู้ควบคุมระบบบำบัดมลพิษ
<ul style="list-style-type: none"> - จัดให้มีการดูแลบำรุงรักษาระบบบำบัดน้ำเสียต่างๆ ให้มีสภาพดีและมีประสิทธิภาพอย่างสม่ำเสมอ 	<ul style="list-style-type: none"> - บริษัทฯ มีการดูแลบำรุงรักษาระบบบำบัดน้ำเสียต่างๆ ให้มีสภาพดีและมีประสิทธิภาพอย่างสม่ำเสมอ 	-	- ภาคนวท ก-2 สำเนาเอกสารการดูแลบำรุงรักษาระบบบำบัดน้ำเสีย
<ul style="list-style-type: none"> - จัดให้มีอุปกรณ์สำรองของระบบบำบัดน้ำเสียไว้อย่างเพียงพอเพื่อสับเปลี่ยนในกรณีที่เกิดอุปกรณ์ชำรุด/เสียหาย 	<ul style="list-style-type: none"> - บริษัทฯ จัดให้มีอุปกรณ์สำรองของระบบบำบัดน้ำเสียไว้อย่างเพียงพอเพื่อสับเปลี่ยนในกรณีที่เกิดอุปกรณ์ชำรุด/เสียหาย 	-	- ภาพที่ 3.13 อุปกรณ์สำรองของระบบบำบัดน้ำเสีย

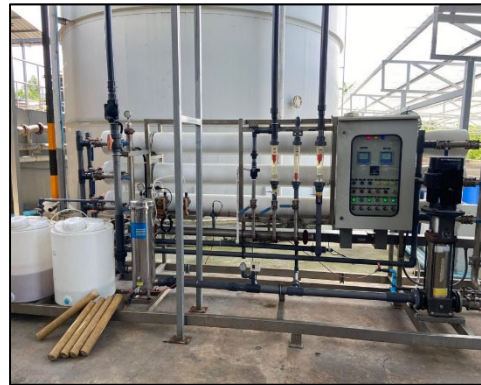
ภาพที่ 3.14 ระบบปรับปรุงคุณภาพน้ำทิ้งแบบอาร์โอ

<ul style="list-style-type: none"> - หากน้ำทิ้งมีคุณภาพไม่ได้ตามมาตรฐานจะหยุดกระบวนการผลิตที่ก่อให้เกิดน้ำเสียและหมุนเวียนน้ำทิ้งดังกล่าวกลับเข้าสู่หอพักน้ำทิ้งฉุกเฉินก่อนสูบเข้าบำบัดสมดุล (Equalization) เพื่อนำไปบำบัดใหม่ 	<ul style="list-style-type: none"> - ผลการตรวจวัดคุณภาพน้ำทิ้งที่ผ่านการบำบัดแล้วของบ่อพักน้ำทิ้งของบริษัทฯ ในช่วงเดือนมกราคม-มิถุนายน พ.ศ. 2565 พบว่าผลการตรวจวัดส่วนใหญ่มีค่าอยู่ในเกณฑ์มาตรฐานกำหนด ยกเว้นค่าความเป็นกรด-ด่าง และสารแขวนลอย ที่มีค่าเกินเกณฑ์มาตรฐานที่กำหนดในบางช่วงเดือน 	-	- รายละเอียดผลการตรวจวัดคุณภาพน้ำทิ้ง ดังบทที่ 4
<ul style="list-style-type: none"> - ติดตั้งระบบปรับปรุงคุณภาพน้ำทิ้งแบบอาร์โอที่มีความสามารถในการปรับปรุงคุณภาพน้ำทิ้งเพื่อนำน้ำทิ้งที่ผ่านการบำบัดแล้วหมุนเวียนกลับไปใช้ในกระบวนการผลิต 	<ul style="list-style-type: none"> - ปัจจุบันโครงการมีการติดตั้งระบบปรับปรุงคุณภาพน้ำทิ้งแบบอาร์โอเพื่อปรับปรุงคุณภาพน้ำทิ้งก่อนหมุนเวียนนำบางส่วนกลับไปใช้ในกิจกรรมต่างๆ ของโครงการ ได้แก่ เติมน้ำรดพืชไร่ระบบน้ำหล่อเย็น และใช้ในการพาสเจอร์ไรซ์ขวดบรรจุไวน์ เป็นต้น 	-	- ภาพที่ 3.14 ระบบปรับปรุงคุณภาพน้ำทิ้งแบบอาร์โอ

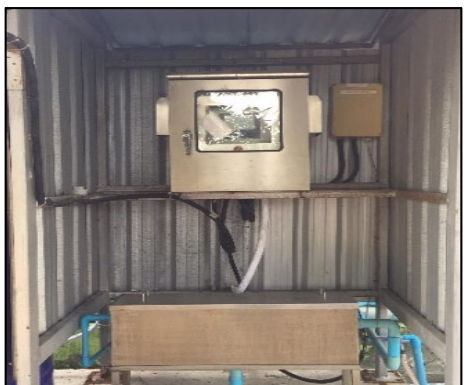
ภาพที่ 3.15 เครื่องวัด BOD/COD แบบต่อเนื่อง

- ติดตั้งเครื่องวัด BOD/COD แบบต่อเนื่องเพื่อตรวจสอบคุณภาพน้ำทิ้งที่ผ่านการบำบัดด้วยกระบวนการชีวภาพ (บริเวณถังตรวจสอบ) โดยควบคุมค่าบีโอดีของน้ำทิ้งไม่เกิน 20 มิลลิกรัมต่อลิตร และค่าซีโอดีไม่เกิน 120 มิลลิกรัมต่อลิตร หากคุณภาพน้ำทิ้งมีค่าไม่สอดคล้องตามค่าควบคุมจะถูกหมุนเวียนกลับไปบำบัดใหม่	- บริษัทฯ ดำเนินการติดตั้งเครื่องวัด BOD/COD แบบต่อเนื่อง (บริเวณถังตรวจสอบ) โดยมีการควบคุมค่าบีโอดีของน้ำทิ้งไม่เกิน 20 มิลลิกรัมต่อลิตร และค่าซีโอดีไม่เกิน 120 มิลลิกรัมต่อลิตร ทั้งนี้ หากคุณภาพน้ำทิ้งมีค่าไม่สอดคล้องตามค่าควบคุมจะถูกหมุนเวียนกลับไปบำบัดใหม่	-	- ภาพที่ 3.15 เครื่องวัด BOD/COD แบบต่อเนื่อง

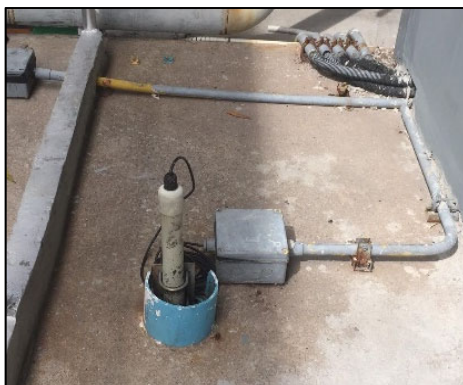
ภาพที่ 3.16 อุปกรณ์ตรวจวัดคุณภาพน้ำแบบอัตโนมัติ (ตรวจวัดพีเอช และค่าการนำไฟฟ้า)

- ติดตั้งอุปกรณ์ตรวจวัดคุณภาพน้ำแบบอัตโนมัติ (ตรวจวัดพีเอชและค่าการนำไฟฟ้า) เพื่อตรวจวัดคุณภาพน้ำทิ้งก่อนระบายเข้าบ่อพักน้ำทิ้งและนำไปใช้ประโยชน์ที่พืชสีเขียวและพื้นที่ปลูกยูคาลิปตัสของโครงการต่อไป โดยควบคุมคุณภาพน้ำทิ้งให้มีค่าพีเอชอยู่ในช่วง 6.5-8.5 และควบคุมค่าทีเอสไม่เกิน 1,300 มิลลิกรัมต่อลิตร หากคุณภาพน้ำทิ้งไม่สอดคล้องกับค่าควบคุมให้ระบายน้ำทิ้งเข้าถังพักน้ำทิ้งซึ่งถูกเดินที่มีการติดตั้งใหม่ก่อนรวบรวมไปบำบัดใหม่ที่ระบบบำบัดน้ำเสียของโครงการ	- บริษัทฯ ได้ดำเนินการติดตั้งอุปกรณ์ตรวจวัดคุณภาพน้ำแบบอัตโนมัติ (ตรวจวัดพีเอช และค่าการนำไฟฟ้า) ที่ถังพักน้ำทิ้งก่อนระบายเข้าบ่อพักน้ำทิ้งและนำไปใช้ประโยชน์ที่พืชสีเขียวและพื้นที่ปลูกยูคาลิปตัสของโครงการต่อไป โดยควบคุมคุณภาพน้ำทิ้งให้มีค่าพีเอชอยู่ในช่วง 6.5-8.5 และควบคุมค่าทีเอสไม่เกิน 1,300 มิลลิกรัมต่อลิตร หากคุณภาพน้ำทิ้งไม่สอดคล้องกับค่าควบคุมให้ระบายน้ำทิ้งเข้าถังพักน้ำทิ้งซึ่งถูกเดินที่มีการติดตั้งใหม่ก่อนรวบรวมไปบำบัดใหม่ที่ระบบบำบัดน้ำเสียของโครงการ	-	- ภาพที่ 3.16 อุปกรณ์ตรวจวัดคุณภาพน้ำแบบอัตโนมัติ (ตรวจวัดพีเอช และค่าการนำไฟฟ้า)

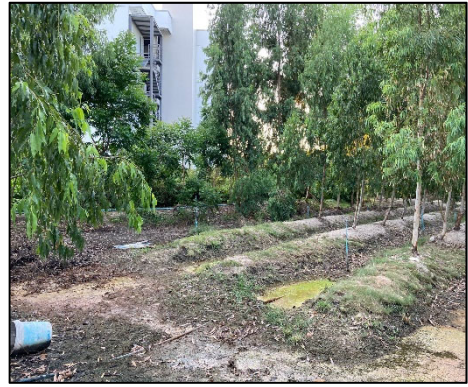
ภาพที่ 3.18 คั่นดินบริเวณพื้นที่ปลูกยูคาลิปตัส

มาตรการป้องกันและแก้ไขผลกระทบสิ่งแวดล้อม	รายละเอียดการปฏิบัติตามมาตรการและประสิทธิภาพของการดำเนินการ	ปัญหาอุปสรรคและแนวทางแก้ไข	เอกสารอ้างอิง
<ul style="list-style-type: none"> - กำหนดให้มีกำแพงคอนกรีตโดยรอบขอบเขตพื้นที่ปลูกยูคาลิปตัส 	<ul style="list-style-type: none"> - บริษัทฯ จัดให้มีกำแพงคอนกรีต โดยรอบขอบเขตพื้นที่ปลูกยูคาลิปตัส 	<ul style="list-style-type: none"> - - 	<ul style="list-style-type: none"> - ภาพที่ 3.17 กำแพงคอนกรีตโดยรอบขอบเขตพื้นที่ปลูกยูคาลิปตัส
<ul style="list-style-type: none"> - กำหนดให้มีความลาดชัน 1:2 สูงประมาณ 0.5 เมตร โดยรอบพื้นที่ปลูกยูคาลิปตัสที่อยู่ติดกับพื้นที่บุคคลอื่นเพื่อใช้เป็นแนวป้องกัน 	<ul style="list-style-type: none"> - บริษัทฯ ได้ดำเนินการสร้างคันดินบริเวณพื้นที่ปลูกยูคาลิปตัสเรียบร้อยแล้ว ทั้งนี้เพื่อใช้เป็นแนวป้องกันระหว่างพื้นที่สีเขียวกับพื้นที่บุคคลอื่น 	<ul style="list-style-type: none"> - - 	<ul style="list-style-type: none"> - ภาพที่ 3.18 คันดินบริเวณพื้นที่ปลูกยูคาลิปตัส

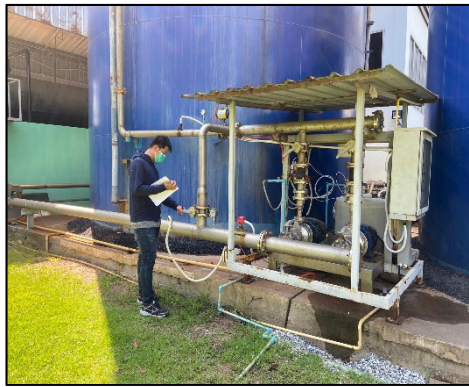
ภาพที่ 3.21 การตรวจสอบและซ่อมแซมสภาพท่อน้ำ

มาตรการป้องกันและแก้ไขผลกระทบสิ่งแวดล้อม	รายละเอียดการปฏิบัติตามมาตรการและประสิทธิภาพของการดำเนินการ	ปัญหาอุปสรรคและแนวทางแก้ไข	เอกสารอ้างอิง
- ตรวจสอบสภาพท่อน้ำและซ่อมแซมท่อรั่วทันที เพื่อป้องกันการสูญเสีย	- บริษัทฯ มีการตรวจสอบสภาพท่อน้ำเป็นประจำ และหากพบว่ามีการชำรุดจะดำเนินการซ่อมแซมทันที เพื่อป้องกันการสูญเสีย	-	- ภาพที่ 3.21 การตรวจสอบและซ่อมแซมสภาพท่อน้ำ

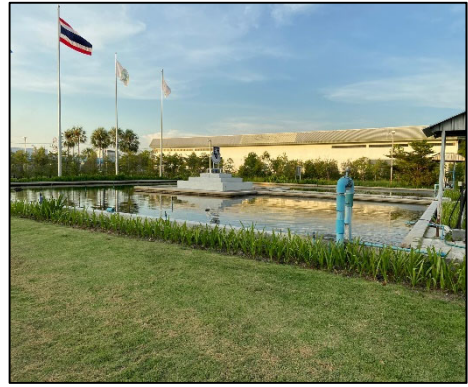
ภาพที่ 3.22 บ่อหนองน้ำฝน

- จัดให้มีบ่อหน่วงน้ำฝน ขนาดไม่น้อยกว่า 2,600 ลูกบาศก์เมตร เพื่อรองรับน้ำฝนจากพื้นที่โครงการได้ไม่น้อยกว่า 1 ชั่วโมง	- บริษัทฯ ได้จัดให้มีบ่อหน่วงน้ำฝน ขนาดไม่น้อยกว่า 2,600 ลูกบาศก์เมตร	-	- ภาพที่ 3.22 บ่อหน่วงน้ำฝน

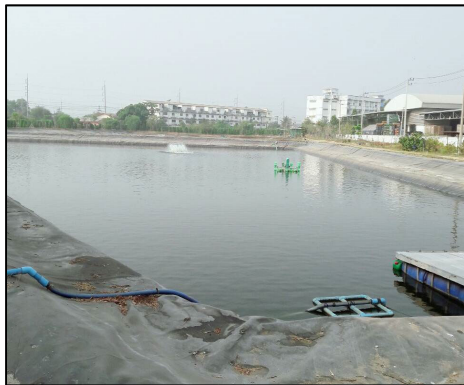
ภาพที่ 3.23 บ่อพักน้ำทิ้งที่มี Freeboard
ไม่น้อยกว่า 0.5 เมตร

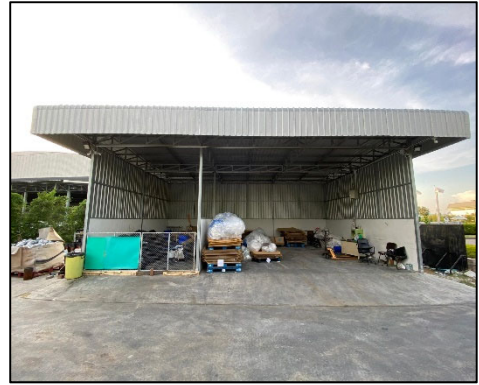
ภาพที่ 3.26 อาคารเก็บพักของเสีย

- จัดให้มีอาคารเก็บพักของเสียที่มีหลังคาปกคลุมจำนวน 2 แห่ง ซึ่งมีพื้นที่โดยรวม 102 ตารางเมตร เพื่อเก็บพักของเสียก่อนติดต่อให้หน่วยงานที่ได้รับอนุญาตจากราชการมารับไปกำจัดต่อไป	- บริษัทฯ ได้จัดให้มีอาคารเก็บพักของเสียที่มีหลังคาปกคลุมจำนวน 2 แห่ง	-	- ภาพที่ 3.26 อาคารเก็บพักของเสีย

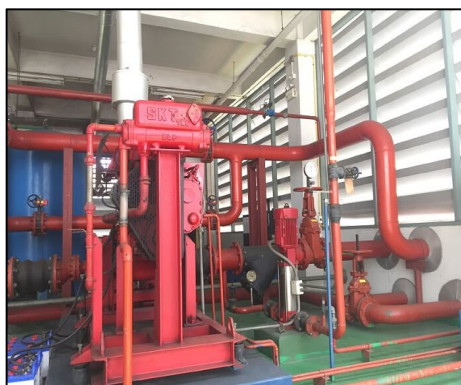
ภาพที่ 3.48 เครื่องสูบน้ำดับเพลิง

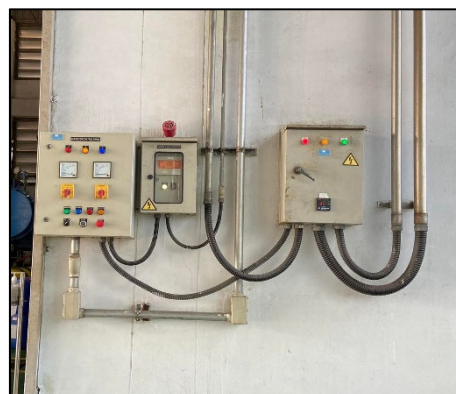
ภาพที่ 3.49 ระบบ Gas Detector บริเวณพื้นที่จัดวางถังก๊าซแอลพีจี
