#### 1.1 ความเป็นมาของโครงการ

โรงแรมแชงกรี-ลา กรุงเทพฯ ดำเนินกิจการโดย บริษัท แชงกรี-ลา โฮเต็ล จำกัด (มหาชน) ได้ตระหนักถึงความสำคัญของผลกระทบด้านสิ่งแวดล้อมต่อสุขภาพ และอนามัยของพนักงานและผู้พักอาศัย ที่อาจเกิดจากการดำเนินการของโรงแรม จึงมีนโยบายและมาตรการต่าง ๆ ในการดำเนินการติดตามตรวจสอบ และควบคุมดูแลคุณภาพสิ่งแวดล้อมของโรงแรม และเพื่อปฏิบัติตามพระราชบัญญัติส่งเสริม และรักษาคุณภาพสิ่งแวดล้อมแห่งชาติ พ.ศ. 2535 ดังนั้น ทางโรงแรมจึงได้มอบหมายให้ บริษัท ยูไนเต็ด แอนนาลิสต์ แอนด์ เอ็นจิเนียริง คอนซัลแตนท์ จำกัดเป็นผู้ดำเนินการติดตามตรวจสอบ พร้อมทั้งจัดทำรายงานผลการปฏิบัติตามมาตรการป้องกันและแก้ไขผลกระทบสิ่งแวดล้อม และมาตรการติดตามตรวจสอบผลกระทบสิ่งแวดล้อม ตามที่กำหนดในรายงานวิเคราะห์ผลกระทบสิ่งแวดล้อมโรงแรมแชงกรี-ลา กรุงเทพฯ เพื่อเสนอสำนักงานนโยบายและแผนทรัพยากรธรรมชาติและสิ่งแวดล้อมพิจารณาเป็นประจำทุก 6 เดือน โดยรายงานฉบับนี้จะนำเสนอผลการติดตามตรวจสอบผลกระทบสิ่งแวดล้อมระหว่างเดือนมกราคม – มิถุนายน พ.ศ. 2565

บริษัท ยูไนเต็ด แอนนาลิสต์ แอนด์ เอ็นจิเนียริง คอนซัลแตนท์ จำกัด ได้ดำเนินการติดตามตรวจสอบผลการปฏิบัติตามมาตรการป้องกันและแก้ไขผลกระทบสิ่งแวดล้อม ของโครงการโรงแรมแชนกรี-ลา กรุงเทพฯ โดยแนวทางการติดตามตรวจสอบผลการปฏิบัติงานจะเป็นไปตามมาตรการป้องกันและแก้ไขผลกระทบสิ่งแวดล้อม ที่ระบ

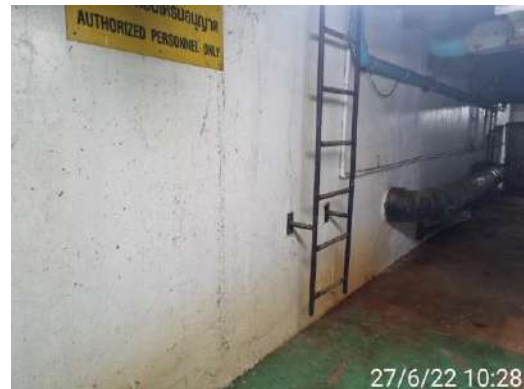
(2) บ่อปรับสภาพ (Equalizing Tank)

ทำหน้าที่ในการปรับสภาพ และลดการเปลี่ยนแปลงของลักษณะ และปริมาณน้ำเสียก่อนสูบไปยังบ่อเติมอากาศ โดยอาศัยเครื่องสูบน้ำซึ่งมีอัตราการสูบประมาณ 10 ลิตรต่อวินาที จำนวน 4 เครื่อง ควบคุมให้มีการสูบน้ำเสียเข้าสู่ระบบในปริมาณที่เหมาะสม เพื่อให้อัตราการไหลของน้ำเสียที่เข้าสู่ระบบเป็นไปอย่างต่อเนื่องและมีค่าค่อนข้างคงที่

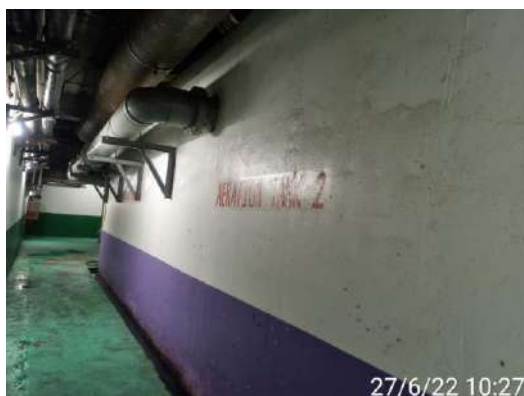
(3) บ่อเติมอากาศ (Aeration Tank)

บ่อเติมอากาศเป็นส่วนหนึ่งของระบบบำบัดน้ำเสียแบบตะกอนเร่ง (Activated Sludge) โดยอาศัยเครื่องเติมอากาศแบบจุ่มใต้น้ำ (Submersible Aerator) จำนวน 8 เครื่อง ซึ่งทำหน้าที่ในการกวนผสม และเติมออกซิเจนให้แก่จุลินทรีย์ เพื่อให้จุลินทรีย์สัมผัสกับน้ำเสีย และออกซิเจนได้อย่างทั่วถึง และย่อยสลายสารอินทรีย์ในน้ำเสียที่อยู่ในรูปต่าง ๆ ให้กลายเป็นก๊าซคาร์บอนไดออกไซด์ น้ำ และจุลินทรีย์เซลล์ใหม่ โดยจุลินทรีย์ที่เจริญเติบโตในระบบบำบัดน้ำเสียเป็นจุลินทรีย์ประเภทที่แขวนลอยอยู่ในน้ำเสีย (Suspended Growth)

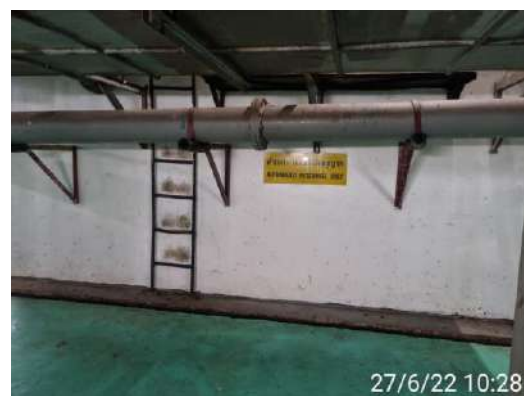
(4) บ่อดักตะกอน (Sedimentation Tank)

บ่อตกตะกอนเป็นส่วนหนึ่งของระบบบำบัดน้ำเสียซึ่งทำหน้าที่ในการแยกตะกอนจุลชีพ (Biological Floc) ออกจากน้ำเสียและตกลงสู่ก้นบ่อ ตะกอนจุลชีพที่ตกตะกอนแยกตัวอยู่ที่ก้นบ่อบางส่วนจะสูบกลับไปบ่อเติมอากาศหรือที่เรียกว่าตะกอนหมุนเวียน (Return Sludge) และตะกอนบางส่วนจะถูกสูบออกไปเก็บไว้ในบ่อกักเก็บตะกอนก่อนนำไปรีดน้ำออกโดยอาศัยเครื่องรีดตะกอน (Filter Press) เพื่อลดปริมาตรของตะกอนจุลชีพ โดยตะกอนส่วนนี้จะเรียกว่าตะกอนส่วนเกิน (Excess Sludge) สำหรับน้ำใสส่วนบนจะไหลล้นออกจากถังตกตะกอน และผ่านกระบวนการฆ่าเชื้อโรคด้วยคลอรีนก่อนไหลไปพักยังบ่อสูบน้ำใส

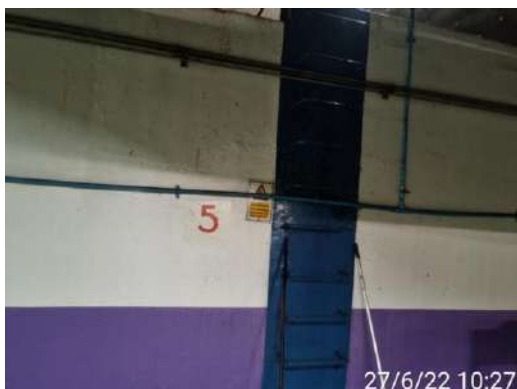
(5) บ่อพักน้ำทิ้ง (Effluent Tank)

เป็นบ่อรวบรวมน้ำใสที่ผ่านการบำบัดแล้วเพื่อรอการสูบทิ้งลงสู่แม่น้ำเจ้าพระยา โดยใช้เครื่องสูบน้ำ จำนวน 2 เครื่อง ซึ่งมีอัตราการสูบน้ำทิ้งประมาณ 30 ลิตรต่อวินาที

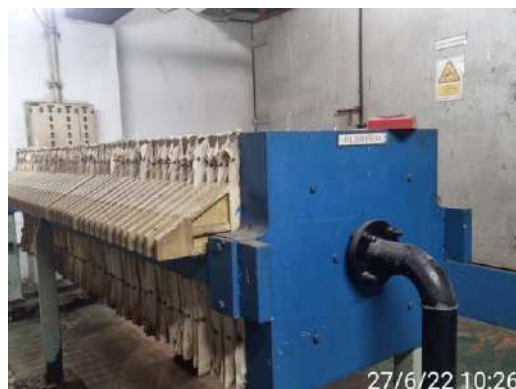
(6) เครื่องรีดตะกอน (Filter Press)

ทำหน้าที่เพิ่มความเข้มข้นของตะกอนส่วนเกินจากระบบบำบัดน้ำเสีย โดยการรีดน้ำออกจากตะกอนก่อนนำไปทำปุ๋ยอินทรีย์ต่อไป

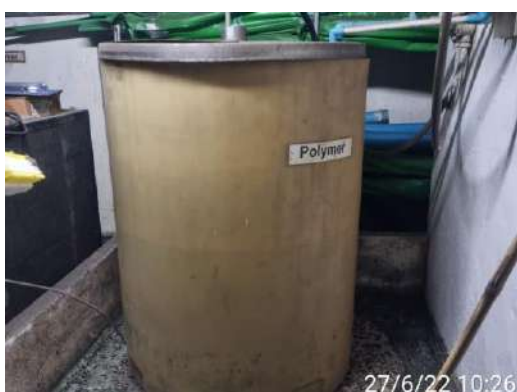
(7) เครื่องเติมสารโพลิเมอร์ (Polymer Feed)

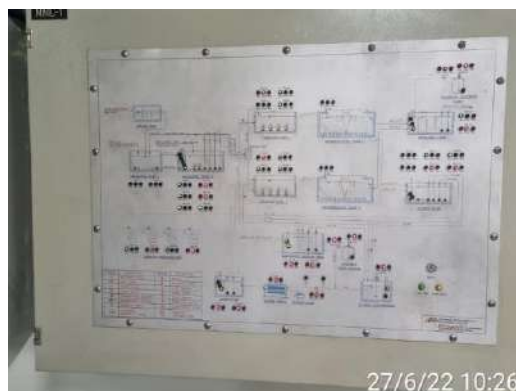
(10) แผนผังแสดงการทำงานของระบบบำบัด

ระบบบำบัดน้ำเสียของโรงแรมแชงกรี-ลา กรุงเทพฯ เป็นระบบบำบัดน้ำเสียแบบตะกอนเร่ง (Activated Sludge) สามารถรองรับน้ำเสียจากกิจกรรมต่าง ๆ ของโรงแรมได้ 1,000 ลูกบาศก์เมตรต่อวัน และออกแบบให้รองรับและบำบัดค่าบีโอดีได้ 250 มิลลิกรัมต่อลิตร ระบบบำบัดน้ำเสียดังกล่าวอาศัยการทำงานของจุลินทรีย์ เพื่อย่อยสลายสารอินทรีย์ในน้ำเสียให้กลายเป็นของแข็งในรูปของเซลล์จุลินทรีย์ คาร์บอนไดออกไซด์ และน้ำ โดยอาศัยออกซิเจนช่วยในการย่อยสลาย เซลล์จุลินทรีย์ที่เกิดขึ้นนี้เองที่เรียกว่า ตะกอนเร่ง ซึ่งจะมีการเพาะเลี้ยงจุลินทรีย์ดังกล่าวให้มีการเจริญเติบโตในบ่อเติมอากาศ (Aeration Tank) และส่วนประกอบที่สำคัญอีกอย่างหนึ่งของระบบบำบัดน้ำเสียแบบตะกอนเร่ง คือ บ่อตกตะกอน (Sedimentation Tank) ซึ่งมีหน้าที่แยกตะกอนเร่งออกจากน้ำทิ้งโดยอาศัยแรงโน้มถ่วงของโลก โดยคุณภาพน้ำทิ้งหลังผ่านการบำบัดแล้วจะต้องมีค่าเป็นไปตามมาตรฐานน้ำทิ้งจากอาคารประเภท ก ก่อนระบายออกนอกโรงแรม มีรายละเอียดดังนี้ (ดังรูปที่ 1-4)

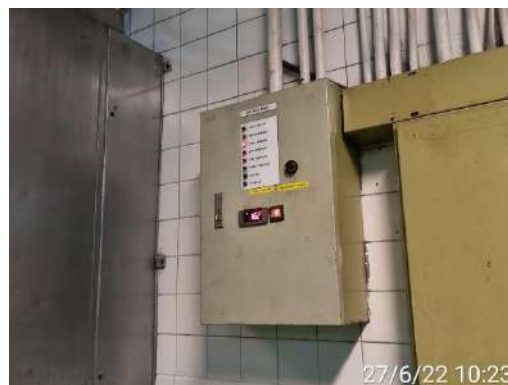
(2) ตู้ควบคุมอุณหภูมิในห้องเก็บขยะเศษอาหาร

**3.1 ขยะเศษอาหาร (Food Waste)** ได้แก่ เศษอาหาร ผัก และผลไม้ จะมีการจัดเก็บภายในห้องจัดเก็บเศษอาหารซึ่งมีการติดตั้งเครื่องปรับอากาศ และมีการควบคุมอุณหภูมิให้มีความประมาณ 5 องศาเซลเซียส เพื่อลดการเกิดกลิ่นเหม็นอันเนื่องมาจากการย่อยสลายของจุลินทรีย์ โดยขยะดังกล่าวจะมีบริษัทเอกชนมารับจัดการต่อไป (ดังรูปที่ 1-6)

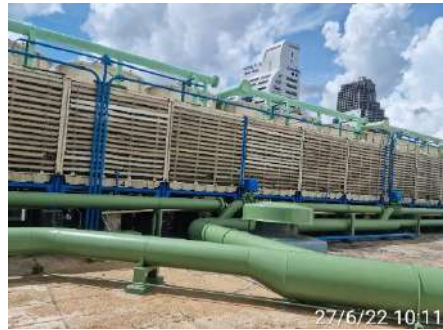
<p>27/6/22 10:11</p> <p>(หอผึ่งเย็น ชนิด Low Noise- Cross Flow)</p>

โรงแรมมีการติดตั้งหอผึ่งเย็น (Cooling Tower) ชนิด Low Noise Cross Flow ซึ่งเป็นระบบที่ออกแบบสำหรับลดการรบกวนของเสียง (ดังตารางที่ 2-1) บริเวณภายนอกอาคารเพื่อลดระดับความเข้มเสียงที่เกิดขึ้น นอกจากนี้ ทางโรงแรมยังดำเนินการเปลี่ยนเครื่อง

ปฏิบัติตามมาตรการ โดยติดตั้ง Cooling Tower ชนิด Low Noise- Cross Flow ซึ่งเป็นระบบที่ออกแบบสำหรับลดการรบกวนของเสียงบริเวณภายนอกอาคาร เพื่อลดระดับความเข้มเสียงที่เกิดขึ้น นอกจากนี้ ทางโรงแรมยังดำเนินการเปลี่ยนเครื่อง Centrifugal-Chiller ที่ติดตั้งอยู่บริเวณแผนกช่างเป็นเครื่อง Trane CenTraVac Chiller ซึ่งมีประสิทธิภาพสูง มีค่าใช้จ่ายในการดำเนินการต่ำ อีกทั้งยังลดผลกระทบด้านเสียงและความสั่นสะเทือนที่เกิดขึ้น	-

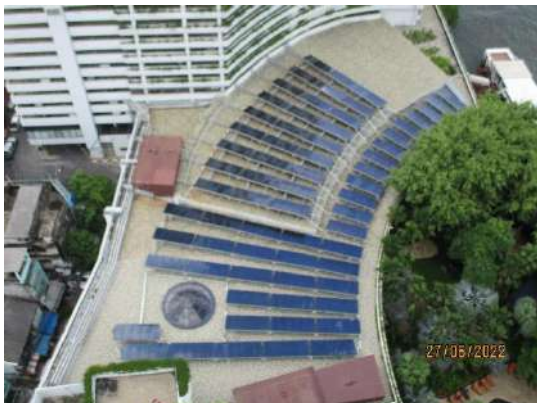
(1) เครื่องทำน้ำร้อนพลังแสงอาทิตย์ (Solar Collector)

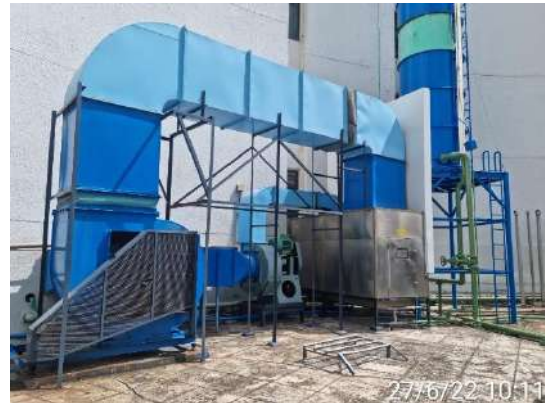
(2) ระบบดักจับใยผ้าโดยใช้น้ำ
