ผลการปฏิบัติตามมาตรการติดตามตรวจสอบผลกระทบ

### ผลการปฏิบัติตามมาตรการติดตามตรวจสอบผลกระทบสิ่งแวดล้อม

โครงการ The Valley 23° Estate ตั้งอยู่ที่ถนนทางหลวงชนบท นม. 1016 (สายกุดคล้า-ผ่านศึก) ประมาณ กิโลเมตรที่ 14-15 ตำบลพญาเย็น อำเภอบางบาล จังหวัดนครราชสีมา ดำเนินการโดยบริษัท พลัส พร็อพเพอร์ตี้ สเปซ จำกัด สำนักงานตั้งอยู่เลขที่ 475 อาคารสิริวิทยุ ชั้น 12 แขวงถนนพญาไท เขตราชเทวี กรุงเทพมหานคร โดยโครงการประกอบด้วย อาคารชุดพักอาศัย จำนวน 3 อาคาร ได้แก่ อาคาร A ขนาดความสูง 7 ชั้น ความสูง 22.9 เมตร (ความสูงวัดถึงระดับพื้นชั้นหลังคา) อาคาร B และอาคาร C ขนาดความสูง 5 ชั้น ความสูง 16.95 เมตร (ความสูงวัดถึงระดับพื้นชั้นหลังคา) มีจำนวนห้องชุดพักอาศัยรวมทั้งสิ้น 236 ห้อง นอกจากนี้ ยังมีอาคารห้องเครื่อง ขนาดความสูงชั้นเดียว จำนวน 1 อาคาร โดยโครงการจะก่อสร้างบนโฉนดที่ดินเลขที่ 75532 เลขที่ดิน 8 ขนาดพื้นที่ 8-1-9 ไร่ หรือ 13,236 ตารางเมตร

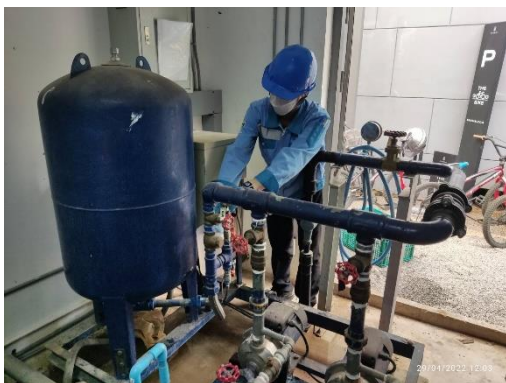
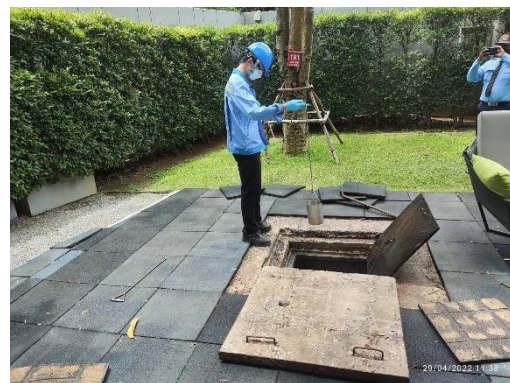
ภาพที่ 3.5.4-1 การเก็บตัวอย่างน้ำทิ้ง

จากการตรวจวิเคราะห์คุณภาพน้ำทิ้งก่อนการบำบัดบริเวณถังแยกกากของระบบบำบัดน้ำเสีย และน้ำทิ้งหลังการบำบัดบริเวณบ่อกักน้ำแรกออกจากระบบบำบัดน้ำเสีย ระหว่างเดือนมกราคม ถึง มิถุนายน 2565 พบว่า น้ำทิ้งหลังการบำบัดส่วนใหญ่มีค่าอยู่ในเกณฑ์ค่ามาตรฐานตามประกาศกระทรวงทรัพยากรธรรมชาติและสิ่งแวดล้อม เรื่อง กำหนดมาตรฐานควบคุมการระบายน้ำทิ้งจากอาคารบางประเภทและบางขนาด (ประเภท ข) ยกเว้น ค่า TDS เดือนมีนาคม 2565 มีค่าเกินเกณฑ์ฯ (ค่า TDS ต้องมีค่าไม่เกิน 500 mg/L)

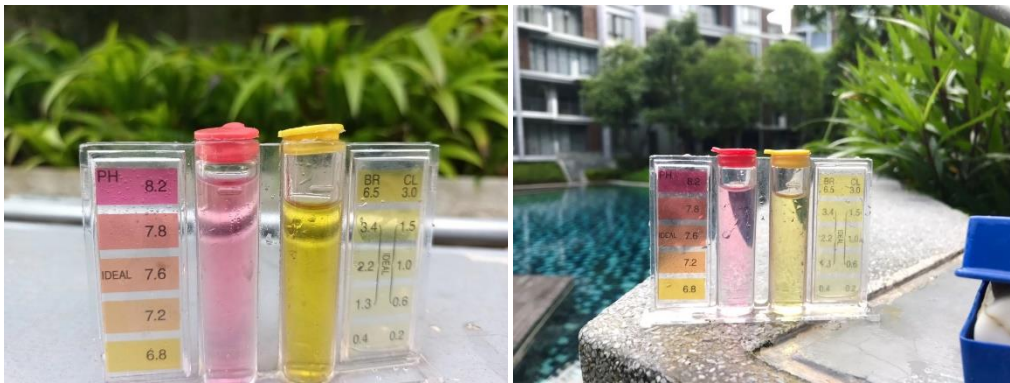
ภาพที่ 3.5.5-1 การตรวจวัด pH และ  $Cl_2$  สระว่ายน้ำ

ตามมาตรการติดตามตรวจสอบผลกระทบสิ่งแวดล้อมโครงการ The Valley 23° Estate กำหนดให้โครงการต้องมีการเก็บตัวอย่าง และตรวจวิเคราะห์คุณภาพน้ำบริเวณสระว่ายน้ำของโครงการเป็นประจำทุกวัน วันละ 1 ครั้ง สำหรับพารามิเตอร์ที่กำหนดให้ตรวจวิเคราะห์ ได้แก่ ค่าความเป็นกรด-ด่าง (pH) และคลอรีนตกค้าง ปัจจุบันโครงการได้มีการปฏิบัติตามข้อตกลงต่อมาตรการดังกล่าวเป็นที่เรียบร้อยแล้ว ทั้งนี้ ผลการตรวจวิเคราะห์มีค่าดังนี้ซึ่งผลการตรวจวิเคราะห์ค่าความเป็นกรด-ด่าง และคลอรีนตกค้างแสดงดังแสดงในภาพผนวก ง-2

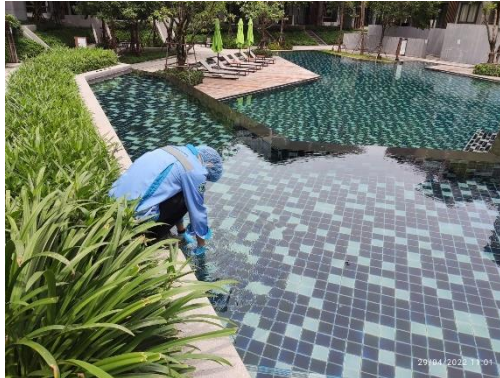
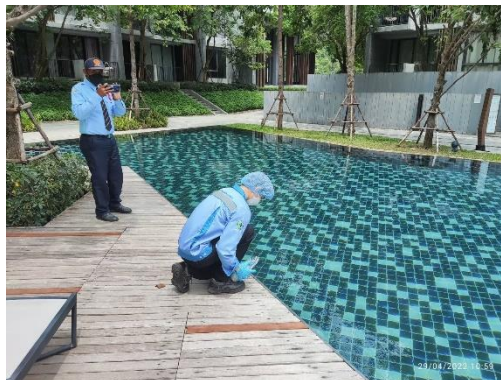
ภาพที่ 3.5.5-2 การเก็บตัวอย่างน้ำสระว่ายน้ำ

จากผลการตรวจวิเคราะห์คุณภาพน้ำสระว่ายน้ำ ในพารามิเตอร์ Total Coliform Bacteria, *Escherichia coli*, *Staphylococcus aureus* และ *Pseudomonas aeruginosa* จำนวน 2 จุด สระว่ายน้ำบริเวณส่วนลึกและส่วนตื้น ดังภาพที่ 3.5.5-2 ความถี่เดือนละ 1 ครั้ง พบว่าพารามิเตอร์ส่วนใหญ่มีค่าอยู่ในเกณฑ์มาตรฐานตามคำแนะนำของคณะกรรมการสาธารณสุข ฉบับที่ 1/2550 เรื่อง การควบคุมการประกอบกิจการสระว่ายน้ำ หรือ กิจการอื่น ๆ ในทำนองเดียวกัน ทั้งนี้ ผลการตรวจวิเคราะห์มีค่าดังตารางที่ 3.5.5-1

เก็บตัวอย่างสระว่ายน้ำบริเวณส่วนตื้น

เก็บตัวอย่างสระว่ายน้ำบริเวณส่วนลึก
