บทที่ 2

ผลการดำเนินการตามมาตรการป้องกันและลดผลกระทบสิ่งแวดล้อม

ตารางที่ 2-1 มาตรการป้องกันและแก้ไขผลกระทบสิ่งแวดล้อมที่กำหนดโดยคณะกรรมการผู้ชำนาญการพิจารณารายงานวิเคราะห์ผลกระทบสิ่งแวดล้อมของโครงการเหมืองแร่เหล็ก

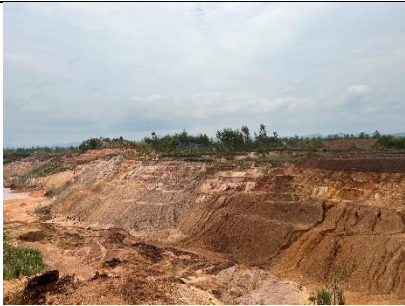
มาตรการป้องกันและแก้ไขผลกระทบสิ่งแวดล้อม	ผลการปฏิบัติตามมาตรการฯ	ปัญหา อุปสรรคและแนวทางแก้ไข	ภาพประกอบมาตรการ
1.1 เปิดหน้าเหมืองในลักษณะขั้นบันได ให้มีความสูงของขั้นบันไดประมาณ 3 เมตร มีความกว้างขั้นไม่น้อยกว่า 3 เมตร ความลาดเอียงโดยรวมไม่เกิน 45 องศา	-ทางโครงการมีการเปิดหน้าเหมืองในลักษณะขั้นบันได และดำเนินการทำเหมืองตามขอบเขตพื้นที่ประทานบัตร	-ไม่มี

<p>รูปที่ 2-1 สภาพหน้าเหมืองของโครงการ</p>

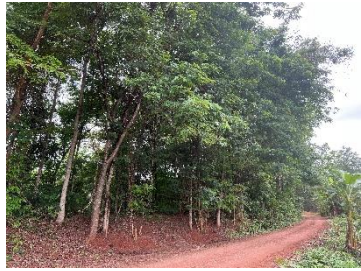
1.3 เว้นระยะแนวเขต ไม่ใช้วัตถุระเบิดทำเหมืองระยะ 260 เมตร จากแนวถนนลูกรังสาธารณะที่ตัดผ่านพื้นที่โครงการทางทิศเหนือ (แนวเขตหลักฐานที่ 1 และ 22 ของแปลงคำขอที่ 40/2540 และจากแนวส่งสายศักร์สูง(แนวเขตหลักฐานที่ 5 และ 26 ของแปลงคำขอที่ 26/2540)	-พื้นที่เว้นจากการทำเหมืองทางโครงการได้ทำการรักษาต้นไม้ให้เป็นสภาพที่สมบูรณ์และยังคงสภาพเดิมไว้ และดูแลรักษาสภาพป่าให้สมบูรณ์เสมอ	-ไม่มี

<p>รูปที่ 2-3 สภาพป่าในเขตห้ามใช้วัตถุระเบิด</p>

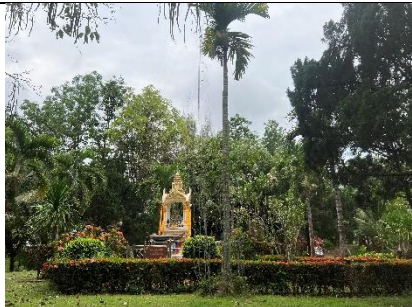
มาตรการป้องกันและแก้ไขผลกระทบสิ่งแวดล้อม	ผลการปฏิบัติตามมาตรการฯ	ปัญหา อุปสรรคและแนวทางแก้ไข	ภาพประกอบมาตรการ
1.4 เว้นระยะแนวเขตไม่ทำเหมืองระยะ 50 เมตร จากแนวส่งค้ำยสูงทางด้านใต้ของแปลงคำซอชาติ 26/2540 และแนวถนนสาธารณะทางทิศเหนือของแปลง 40/2540	-พื้นที่เว้นระยะแนวเขตไม่ทำเหมืองทางโครงการได้ทำการปรับภูมิทัศน์ โดยได้ตั้งศาลพระพรหมปลูกต้นไม้ ไม้ดอก ไม้ประดับ และได้ทำการดูแลรักษาให้เป็นอย่างดี	-ไม่มี

<p>รูปที่ 2-4 พื้นที่เว้นไม่มีการทำเหมือง</p>

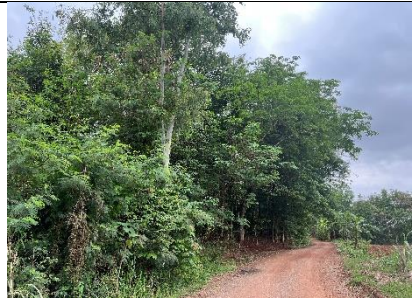
1.5 ปลูกต้นไม้ยืนต้นโตเร็ว เช่น สะเดา มะขามเทศ ไม้กระถินณรงค์ เสริมแนวคันประตูดิม โดยรอบพื้นที่โครงการ พื้นที่เก็บกองแร่ และโรงบดย่อยแร่ และพื้นที่เก็บกองเปลือกดินและเศษหิน อย่างน้อย 3 แถว แบบสลับฟันปลา ระยะห่าง 2x2 เมตร รวมถึงบริเวณแนวกันเขตไม่ทำเหมืองจากถนนลูกรังสาธารณะในระยะ 50 เมตร โดยต้องปลูกให้เต็มพื้นที่และให้มีระยะห่าง 2x2 เมตร	-ทางโครงการทำการปลูกต้นไม้ ต้นคูณ สะเดา มะขามเทศ ยูคาลิปตัส และได้ทำการรักษาแนวคันประตูดิม โดยทำการปลูกโดยรอบพื้นที่ กองเปลือกดิน และได้บำรุงรักษาให้มีความเจริญเติบโตอยู่เสมอ	-ไม่มี

<p>รูปที่ 2-6 พื้นที่ปลูกต้นไม้แนวกันเขตไม่ทำเหมือง</p>

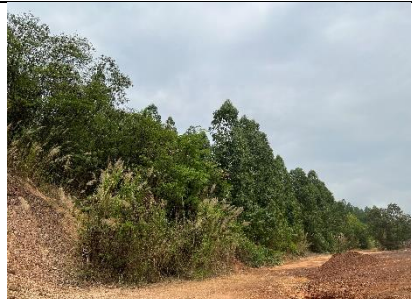
1.6 ให้มีกองเก็บเปลือกดินและเศษหิน โดยทำเป็นชั้นบันไดสูง 3 ชั้น ชั้นละไม่เกิน 4 เมตร และกว้างไม่น้อยกว่า 6 เมตร ด้านหน้าไม่เกิน 35 องศา และด้านหลังไม่เกิน 12 องศา พร้อมปลูกพืชคลุมดิน เช่น หญ้าแฝกหรือพืชตระกูลถั่ว เพื่อช่วยยึดคุณภาพพื้นดินไว้ โดยรักษาความลาดชันไม่เกิน 5 องศา	-ทางโครงการได้เก็บกองเปลือกดินและเศษหิน และมีการปลูกต้นยูคาลิปตัสและไม้เกิดเองตามธรรมชาติ ได้มีการดูแลต้นไม้ให้สามารถเจริญเติบโตได้ดียิ่งขึ้น	-ไม่มี

<p>รูปที่ 2-5 ปลูกต้นไม้พื้นที่ทิ้งมูลดินทราย</p>

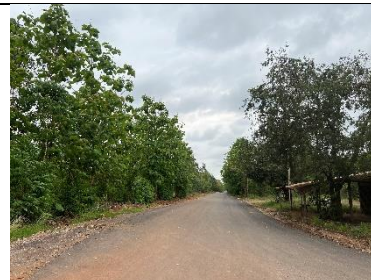
มาตรการป้องกันและแก้ไขผลกระทบสิ่งแวดล้อม	ผลการปฏิบัติตามมาตรการฯ	ปัญหา อุปสรรค และแนวทางแก้ไข	ภาพประกอบมาตรการ
1.9 ปลุกต้นไม้โตเร็วเสริมตามแนวถนนเส้นต่าง ๆ ที่อยู่ใกล้เคียงพื้นที่โครงการในระยะทาง 2 กิโลเมตร เช่น ยูคาลิปตัส สะเดา สนประดิพัทธ์ และจั่วเป็นต้น	-ทางโครงการได้ปลุกต้นคุณ ตามแนวเส้นทางขนส่งและปลุกต้นยูคาลิปตัส ไว้แล้วโดยรอบโครงการและมีการปลูกยังพื้นที่ด้านนอกโครงการ และรักษาดินไม้ให้เจริญเติบโตได้ดียู่เสมอ	-ไม่มี

<p>รูปที่ 2-9 การปลุกต้นไม้ตามแนวถนน</p>

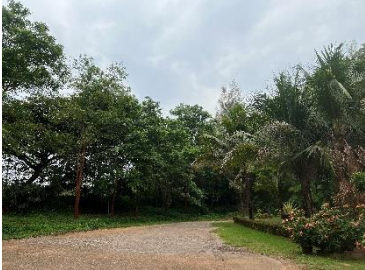
มาตรการป้องกันและแก้ไขผลกระทบสิ่งแวดล้อม	ผลการปฏิบัติตามมาตรการฯ	ปัญหา อุปสรรคและแนวทางแก้ไข	ภาพประกอบมาตรการ
1.12 ปลุกต้นไม้ยืนต้นโตเร็ว เช่น สะเดา มะขามเทศ ไม้ กระถินณรงค์ เสริมแนวต้นประดู่เดิม โดยรอบพื้นที่โครงการ พื้นที่เก็บกองแร่ และโรงบดย่อยแร่ และพื้นที่ เก็บกองเปลือกดินเศษหิน อย่างน้อย 3 แถว แบบสลับฟันปลา ระยะห่าง 2x2 เมตร ความถึงบริเวณแนวกันเขตไม่ทำเหมืองจากถนนลูกรังสาธารณะในระยะ 50 เมตร โดยต้องปลูกให้เต็มพื้นที่ในระยะห่าง 2x2 เมตร	-ทางโครงการได้ทำการปลุกต้นไม้ในพื้นที่แนวกันเขตไม่ทำเหมือง 50 เมตรและ ทำการรักษาสภาพพื้นที่และทำการปลุกต้นไม้ให้เต็มพื้นที่

<div>รูปที่ 2-11 พื้นที่ปลูกต้นไม้</div>

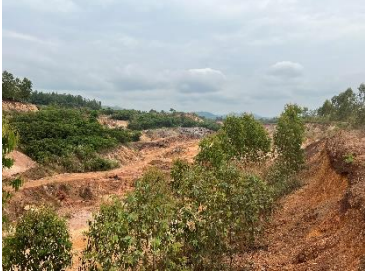
1.13 ภายหลังการทำเหมืองเสร็จสิ้น ต้องทำการปรับลดความลาดชันในภาพรวมให้อยู่ในระดับที่ปลอดภัย พร้อมทั้งทำการปลูกพืชตระกูลหญ้า เช่น หญ้าแฝกตามชั้นบันได เพื่อช่วยยึดหน้าดิน พร้อมทำการปรับถมแนวคันทำนบ และคุระบายน้ำ รวมทั้งพื้นที่สนับสนุนกิจกรรมเหมืองอื่น ๆ และปลูกพืชคลุมดินตะกั่วถั่ว แทรกสลับกับไม้และไม่โตเร็วอื่นๆ เช่น กระถินณรงค์ มะขามเทศ สะเดา เป็นต้น ให้ทั่วทั้งพื้นที่ ส่วนบ่อดักตะกอนให้คงไว้เป็นแหล่งน้ำใช้ทางการเกษตร แต่ต้องปักป้ายบอกรายละเอียดความเสี่ยงและคุณภาพน้ำ	-ทางโครงการมีการปฏิบัติตามที่มาตรการกำหนดไว้ อย่างเคร่งครัดและเมื่อถึงระยะเสร็จสิ้นการทำเหมืองจะปฏิบัติตามมาตรการที่กำหนดอย่างเคร่งครัดต่อไป -ปัจจุบันยังดำเนินการทำเหมืองอยู่ และได้ทำการปลุกต้นไม้ และทำการฟื้นฟูพื้นที่หากไม่ทำเหมืองแล้ว	-ไม่มี

<div>รูปที่ 2-12 ทำการปลูกต้นไม้/หญ้าแฝก</div>

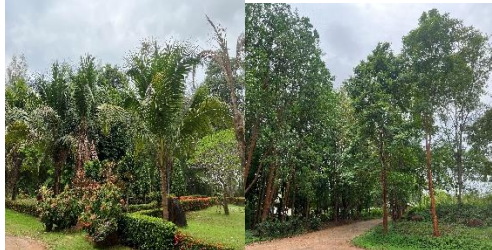
2.2 กำหนดให้เว้นพื้นที่ไม่ทำเหมืองหรือกิจกรรมใด ๆ ในเขตพื้นที่บริเวณทางด้านทิศเหนือของแปลงคำขอประทานบัตรที่ 40/2540 ที่อยู่ติดกับอ่างเก็บน้ำหนองฮี ในแนวมุมหลักฐานที่ 1 ถึง 4 (ดังแผนที่แนบ) เพื่อลดผลกระทบต่ออ่างเก็บน้ำหนองฮี	-ทางโครงการเว้นพื้นที่ไม่ทำเหมือง ตามที่มาตรการที่ได้กำหนด	-ไม่มี

<p>รูปที่ 2-16 พื้นที่เว้นไม่ทำเหมือง</p>

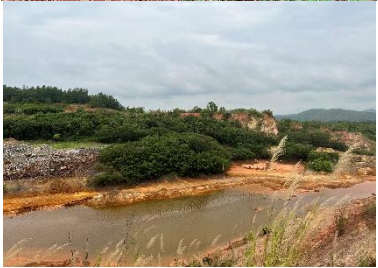
<p>รูปที่ 2-17 แนวต้นไม้บริเวณด้านทิศเหนือ</p>
2.4 ให้ทำการขุดร่องระบายน้ำในพื้นที่บริเวณเชิงเขาทางด้านที่ติดต่อกับที่เก็บกองเศษดิน เพื่อลดผลกระทบในด้านการชะลอตะกอนของพื้นที่เก็บกองเศษดิน	-ทางโครงการได้มีการขุดร่องระบายน้ำเพื่อชะลอตะกอนของพื้นที่เก็บกองเปลือกดิน โดยให้ไหลลงยังบ่อเหมืองเพื่อไม่ให้เกิดผลกระทบกับพื้นที่ประชาชน	-ไม่มี

<p>รูปที่ 2-18 ร่องระบายน้ำของโครงการ</p>

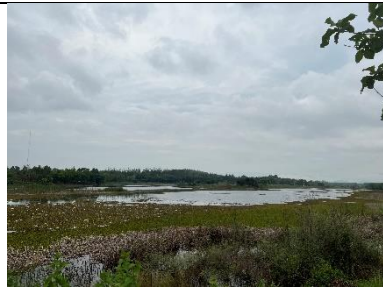
มาตรการป้องกันและแก้ไขผลกระทบสิ่งแวดล้อม	ผลการปฏิบัติตามมาตรการฯ	ปัญหา อุปสรรคและแนวทางแก้ไข	ภาพประกอบมาตรการ
2.5 ให้ติดตามตรวจสอบคุณภาพน้ำในด้านการปนเปื้อนของโลหะหนักประเภทแมงกานีส ในบ่อดักตะกอนสุดท้ายของโครงการก่อนปล่อยออกนอกพื้นที่โครงการและน้ำหนองฮีปีละ 3 ครั้ง ในเดือนเมษายน กรกฎาคม และธันวาคม พร้อมทั้งรายงานผลการตรวจวัดให้สำนักงานนโยบายและแผนสิ่งแวดล้อมทราบทุกปี	-ทางโครงการปฏิบัติตามมาตรการกำหนด และทำการตรวจวัดคุณภาพน้ำหนองฮี ปีละ 3 ครั้ง และได้แสดงผลการตรวจวัดไว้ในรายงานฉบับนี้	-ไม่มี

<div>รูปที่ 2-19 สภาพน้ำหนองฮีปัจจุบัน</div>

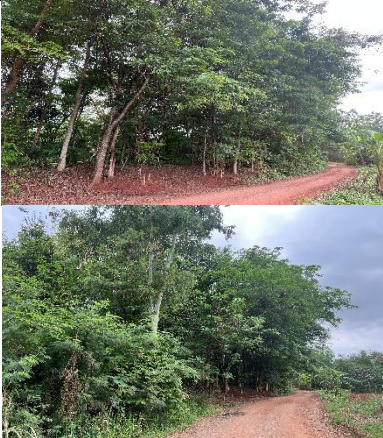
2.6 ให้ดำเนินการปลูกต้นไม้ภายหลังได้รับประทานบัตรแล้ว (ระยะเตรียมการทำเหมือง) และก่อนที่จะมีการดำเนินโครงการ โดยต้องเป็นไม้ประเภทไม้ผลัดใบที่มีชนิดพันธุ์และเรือนยอดแตกต่างกันอย่างน้อย 3 ประเภท และปลูกให้มีระยะ 2x2 เมตร (ประมาณ 400 ต้นต่อไร่) จำนวน 6 แถว แบบสลับฟันปลา ในพื้นที่ที่เว้นการทำเหมือง รวมทั้งให้ทำการบำรุงรักษาด้านไม้เหล่านั้นให้มีความเจริญเติบโตเต็มที่ ทั้งนี้ ให้พร้อมระบุพันธุ์ไม้และพื้นที่ปลูก เพื่อให้สำนักงานนโยบายและแผนสิ่งแวดล้อม และกรมป่าไม้พิจารณาความเหมาะสมก่อนดำเนินการ	-ทางโครงการมีการปลูกต้นสะเดา ยูคาลิปตัส ตามที่มาตรการกำหนด และมีการปลูกเสริม ปลูกเพิ่มเติมในพื้นที่ที่ยังไม่มีการปลูกต้นไม้ และรักษาด้านไม้ที่เกิดขึ้นตามธรรมชาติให้เติบโตเสมอ	-ไม่มี

<div>รูปที่ 2-20 พื้นที่ฟื้นฟูและปลูกต้นไม้</div>

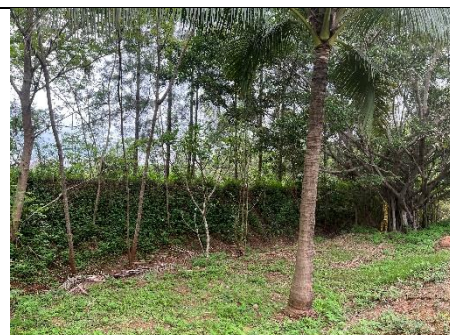
มาตรการป้องกันและแก้ไขผลกระทบสิ่งแวดล้อม	ผลการปฏิบัติตามมาตรการฯ	ปัญหา อุปสรรคและแนวทางแก้ไข	ภาพประกอบมาตรการ
๓.กำหนดให้ใช้ปริมาณวัตถุระเบิดเป็นไปตามแผนผังโครงการทำเหมือง จุระเบิดด้วยแก๊บบนช่วงเวลา ระหว่างเวลา ๑๖.๐๐-๑๗.๐๐ น.วันละ ๑ ครั้ง โดยให้มีสัญญาณเตือนก่อนการระเบิดให้ได้ยินและเห็นชัดเจนในระยะ ๕๐๐ เมตร เป็นเวลา ๕ นาที พร้อมติดป้ายเตือนก่อนการระเบิดและเขตการใช้วัตถุระเบิดที่บริเวณปากทางเข้าเหมือง ทั้งนี้ ให้หลีกเลี่ยงการระเบิดย่อย โดยให้ใช้หัวกระแทกไฮโดรลิกทุบย่อยแทน	ปัจจุบันทางโครงการไม่มีการใช้วัตถุระเบิดแต่อย่างใด	-ไม่มี	
๔.ให้สร้างคันกันดินอัดแน่น ขนาดกว้าง ๔.๕ เมตร ความสูง ๑.๕ เมตร และสันบนกว้าง ๑.๕ เมตร ร่วมกับร่องระบายน้ำ ขนาดความกว้าง ๑.๕ เมตร ความลึก ๑ เมตร พร้อมทั้งปลูกหญ้าหรือพืชตระกูลถั่วคลุมดิน และต้นไม้ท้องถิ่นหรือไม่โตเร็วบนคันกันดิน เพื่อป้องกันผลกระทบด้านทัศนียภาพ และป้องกันน้ำฝนไหลออกนอกพื้นที่โครงการ	ทางโครงการได้ดำเนินการสร้างคันดินให้เป็นไปตามแผนผังโครงการได้กำหนดไว้อย่างเคร่งครัด และทำการปลูกหญ้าแฝกและพืชคลุมดิน และให้ต้นไม้เกิดขึ้นเองตามธรรมชาติ

<p>รูปที่ 2-22 สร้างคันดินไว้โดยรอบพื้นที่โครงการ</p>

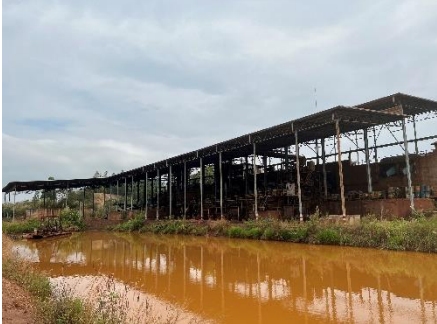
มาตรการป้องกันและแก้ไขผลกระทบสิ่งแวดล้อม	ผลการปฏิบัติตามมาตรการฯ	ปัญหา อุปสรรคและแนวทางแก้ไข	ภาพประกอบมาตรการ
๘.ให้น้ำจากบ่อน้ำใส บ๒ และ บ๙ หมุนเวียนกลับมาใช้ในกระบวนการแต่งแร่ เมื่อน้ำที่ใช้ในการแต่งแร่ไม่เพียงพอแล้วจึงสูบน้ำจากบ่อสำรองน้ำที่จัดเตรียมไว้มาเติมใช้สำหรับแต่งแร่ต่อไป พร้อมทั้งหมั่นดูแลชุดลอกหางแร่และตะกอนที่สะสมตัวจากบ่อตั้งตะกอนอย่างสม่ำเสมอเพื่อรักษาความลึกของบ่อดังกล่าว แล้วนำตะกอนดินไปฝังตากให้หมดแล้วขนย้ายไปกองไว้บริเวณที่เก็บกองเปลือกดินและเศษหิน ป๔ ทั้งนี้ ก่อนที่จะระบายน้ำจากบ่อตั้งตะกอนออกสู่ทางน้ำสาธารณะ จะต้องทำการบำบัดคุณภาพน้ำให้อยู่ในเกณฑ์มาตรฐานน้ำผิวดินก่อน	ทางโครงการได้ดำเนินการนำน้ำที่ผ่านการตกตะกอนและน้ำมาหมุนเวียนเพื่อใช้ในกระบวนการแต่งแร่ และทางโครงการได้ดำเนินการจัดสร้างแหล่งน้ำให้เพียงพอในกระบวนการแต่งแร่ และทำการบำรุงรักษาแหล่งเก็บน้ำให้สามารถใช้ได้เมื่อมีการผลิตแร่แต่งแร่	-ไม่มี

<p>รูปที่ 2-26 บ่อน้ำที่ผ่านการตกตะกอน</p>
๙.เครื่อง Mobile Crusher จัดให้มีวัสดุคลุมเครื่องบดหยาบและละเอียด(Crusher and Mill) ยั้รับแร่ขนาดใหญ่ (Hopper) ตะแกรงร่อนคัดเศษแร่ มูลดินทราย (Scalping) พร้อมทั้งติดตั้งเครื่องฉีดสเปรย์น้ำหรือเครื่องเก็บฝุ่นแบบถุงกรอง(Bag Filter)บริเวณทุกจุดที่กำเนิดฝุ่นละออง เพื่อควบคุมและลดการฟุ้งกระจายของฝุ่นละออง	-ทางโครงการได้นำเครื่อง Mobile Crusher ใช้ในกระบวนการผลิตแร่ ซึ่งได้จัดสถานที่ตั้งไว้ในบ่อเหมืองเพื่อลดปัญหาฝุ่นละออง	-ไม่มี

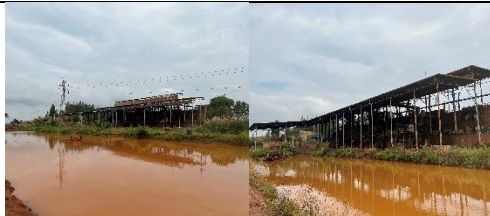
มาตรการป้องกันและแก้ไขผลกระทบสิ่งแวดล้อม	ผลการปฏิบัติตามมาตรการฯ	ปัญหา อุปสรรคและแนวทางแก้ไข	ภาพประกอบมาตรการ
<p>๑๐.ให้สร้างโรงแต่งแร่ และจัดให้มีระบบป้องกันผลกระทบสิ่งแวดล้อมให้ครบถ้วน โดยปิดคลุมบริเวณ Hopper ๓ ด้าน และมีหลังคา พร้อมทั้งติดตั้งเครื่องดูดฝุ่นหรือระบบสเปรย์น้ำบริเวณจุดที่กำเนิดฝุ่นละออง เช่น เครื่องบดย่อย ตะแกรงคัดขนาด และปลายสายพานลำเลียง เป็นต้น เพื่อป้องกันและลดการฟุ้งกระจายของฝุ่นละออง พร้อมทั้งหมั่นดูแลบำรุงรักษาอาคารและอุปกรณ์ต่างๆ ให้สามารถใช้งานได้อย่างมีประสิทธิภาพอย่างสม่ำเสมอ</p>	<p>กระบวนการแต่งแร่ไม่มีผลกระทบเรื่องฝุ่นละออง เนื่องจากกระบวนการผลิตแร่แต่งแร่ ผ่านกระบวนการจากน้ำ จึงทำให้ไม่เกิดผลกระทบด้านฝุ่นแต่อย่างใด</p>	<p>-ไม่มี</p>

<p>รูปที่ 2-27 โรงแต่งแร่ของโครงการ</p>
<p>๑๑.ให้จัดสรรงบประมาณดำเนินการด้านการฟื้นฟูพื้นที่โครงการ ประมาณ ๓๔,๐๐๐ บาทต่อไร่ของพื้นที่ที่ต้องฟื้นฟู และทำการฟื้นฟูสภาพพื้นที่ที่ใช้ทำเหมืองควบคู่ไปกับการทำเหมือง ดังนี้</p> <p>๑๑.๑ให้รักษาสภาพพืชพันธุ์ไม้ที่มีอยู่เดิมพร้อมปลูกเสริมไม้ยืนต้นท้องถิ่นหรือพันธุ์ไม้อื่นๆ ที่เหมาะสมทดแทน ระยะปลูก ๒x๒ เมตร แบบสลับฟันปลา ในพื้นที่ที่เว้นไม่ทำเหมือง บนคันทำนบกั้นและริมเส้นทางขนส่งแร่ พร้อมทั้งดูแลรักษาต้นไม้เหล่านั้นให้มีความเจริญเติบโตที่ดี เพื่อลดผลกระทบด้านทัศนียภาพกิจกรรมการทำเหมือง และเพิ่มพื้นที่สีเขียวในพื้นที่โครงการ</p>	<p>ทางโครงการได้ดำเนินการฟื้นฟูพื้นที่ที่ทำเหมืองให้ เป็นไปตามแผนฟื้นฟูพื้นที่ที่ได้เสนอไว้ต่อหน่วยงานที่กำหนดมาตรการไว้อย่างเคร่งครัด และได้จัดทำรายงานแผนและผลการฟื้นฟูพื้นที่ทำเหมืองทุกๆ ๒ ปี</p>

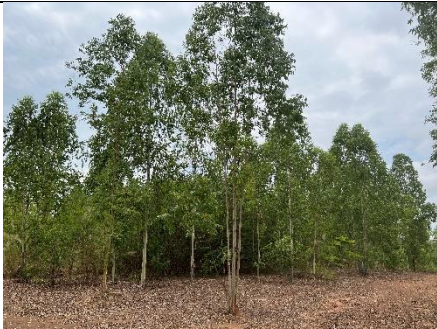
<p>รูปที่ 2-28 พื้นที่ฟื้นฟูของมูลดินทราย</p>

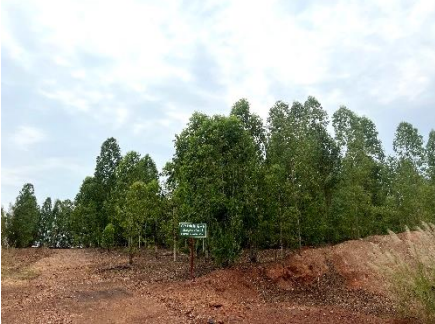
มาตรการป้องกันและแก้ไขผลกระทบสิ่งแวดล้อม	ผลการปฏิบัติตามมาตรการฯ	ปัญหา อุปสรรคและแนวทางแก้ไข	ภาพประกอบมาตรการ
<p>๑๑.๒ บริเวณพื้นที่เก็บกองเปลือกดิน เศษหิน และมูลดินทรายที่มีความสูงเพียงพอแล้วให้ดำเนินการปลูกพืชปกคลุมดินไว้ สำหรับหน้าเหมืองซึ่งมีลักษณะเป็นบ่อเหมืองลึกลงไปจากระดับพื้นดินโดยรอบ ให้ปรับแต่งขอบขุมเหมืองและความลาดชันของชั้นบันไดที่อยู่เหนือระดับน้ำให้มีเสถียรภาพแข็งแรงและมีความปลอดภัย แล้วนำเปลือกดินมาปิดทับเพื่อปลูกพืชคลุมดิน เช่น หญ้าแฝกหรือพืชตระกูลถั่ว เพื่อป้องกันการชะล้างพังทลายของดิน และพัฒนาเป็นบ่อเก็บกักน้ำเพื่อใช้สอยต่อไป</p> <p>ทั้งนี้ ให้จัดทำแผนและรายงานผลการดำเนินงานด้านการฟื้นฟูพื้นที่ที่ทำเหมืองแร่ตามแนวทางที่กรมอุตสาหกรรมพื้นฐานและการเหมืองแร่กำหนด ส่งให้กรมอุตสาหกรรมพื้นฐานและการเหมืองแร่ สำนักงานนโยบายและแผนทรัพยากรธรรมชาติและสิ่งแวดล้อม และหน่วยงานที่เกี่ยวข้องทราบทุก ๒ ปี</p>	<p>บริเวณพื้นที่เก็บกองเปลือกดิน เศษหิน และมูลดินทรายทางโครงการได้ทำการปรับปรุงพื้นที่ให้มีความปลอดภัยมีความลาดชันและให้มีเสถียรภาพแข็งแรงและมีความปลอดภัย ทำการปลูกต้นไม้โตเร็ว เช่น ยูคาลิปตัส และให้ไม้ถัณฑ์ได้เกิดขึ้นเอง และได้ทำการบำรุงรักษาให้ต้นไม้ได้เจริญเติบโตอย่างสม่ำเสมอ</p> <p>ทางโครงการได้ดำเนินการจัดทำรายงานส่งหน่วยงานที่กำหนด ทุก ๒ ปี</p>	<p>-ไม่มี</p> <p>-ไม่มี</p>

<p>รูปที่ 2-29 พื้นที่ฟื้นฟูพื้นที่เก็บกองเปลือกดิน</p>
