ผลการปฏิบัติตามมาตรการติดตามตรวจสอบผลกระทบ

### ผลการปฏิบัติตามมาตรการติดตามตรวจสอบผลกระทบสิ่งแวดล้อม

ตารางที่ 3.4-1 มาตรการติดตามตรวจสอบผลกระทบสิ่งแวดล้อม โครงการ อาคารชุด 8 ชั้น ถนนรัชดาภิเษก ซอย 10 (เฉพาะ เฟส 2 อาคาร B, D1 และ C1) (ระยะดำเนินการ)

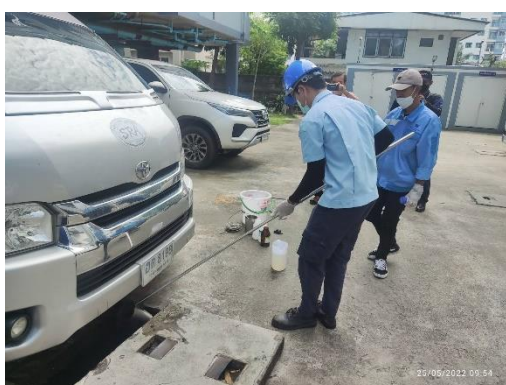
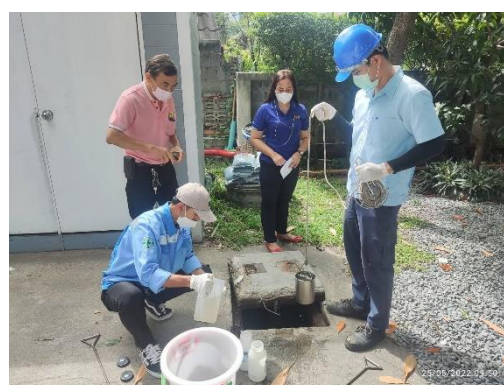
ภาพที่ 3.5.3-1 การเก็บตัวอย่างน้ำเสีย

น้ำทิ้งก่อนการบำบัด

น้ำทิ้งหลังการบำบัด
