## รายละเอียดโครงการ

โครงการ Club Royal C และ Club Royal D มีลักษณะเป็นอาคารชุดพักอาศัยสูง 8 ชั้น จำนวน 2 อาคาร มีห้องชุดพักอาศัยทั้งหมดจำนวน 403 ห้อง และที่จอดรถจำนวน 76 คัน ตั้งอยู่ที่ถนนนาเกลือ ซอย 12 ตำบลนาเกลือ อำเภอบางละมุง จังหวัดชลบุรี ขนาดพื้นที่รวม 3 ไร่ 97.80 ตารางวา หรือ 5,191.20 ตารางเมตร ทั้งนี้ โครงการเข้าข่ายที่จะต้องศึกษาและจัดทำรายงานการวิเคราะห์ผลกระทบสิ่งแวดล้อม (EIA) ในขั้นของการขออนุญาตก่อสร้าง ตามประกาศกระทรวงทรัพยากรธรรมชาติและสิ่งแวดล้อม เรื่อง กำหนดประเภทและขนาดของโครงการหรือกิจการซึ่งต้องจัดทำรายงานการวิเคราะห์ผลกระทบสิ่งแวดล้อม และหลักเกณฑ์ วิธีการ ระเบียบปฏิบัติ และแนวทางการจัดทำรายงานการวิเคราะห์ผลกระทบสิ่งแวดล้อม พ.ศ. 2555 ที่กำหนดให้อาคารอยู่อาศัยรวมตามกฎหมายว่าด้วยการควบคุมอาคาร ที่มีจำนวนห้องพักตั้งแต่ 80 ห้องขึ้นไป หรือมีพื้นที่ใช้สอยตั้งแต่ 4,000 ตารางเมตร ขึ้นไป ต้องจัดทำรายงานการวิเคราะห์ผลกระทบสิ่งแวดล้อม เสนอต่อสำนักงานนโยบายและแผนทรัพยากรธรรมชาติและสิ่งแวดล้อม (สผ.) เพื่อประกอบการพิจารณาก่อนการดำเนินการ โดยโครงการได้ผ่านการพิจารณาและได้รับหนังสือเห็นชอบรายงาน EIA จากสำนักงานนโยบายและแผนทรัพยากรธรรมชาติและสิ่งแวดล้อมตามหนังสือเลขที่ ทส. 1009.5/14063 ลงวันที่ 22 พฤศจิกายน พ.ศ. 2556 (ภาคผนวก ก) ทั้งนี้ ตามหนังสือฉบับดังกล่าวได้กำหนดให้ทางโครงก

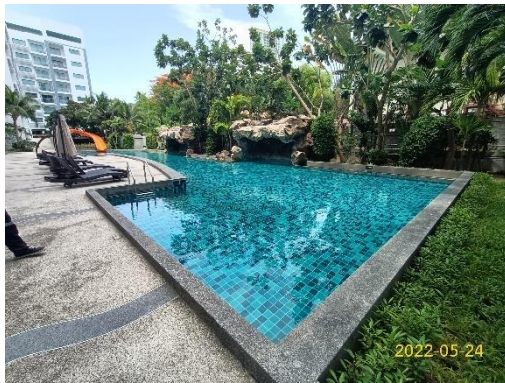
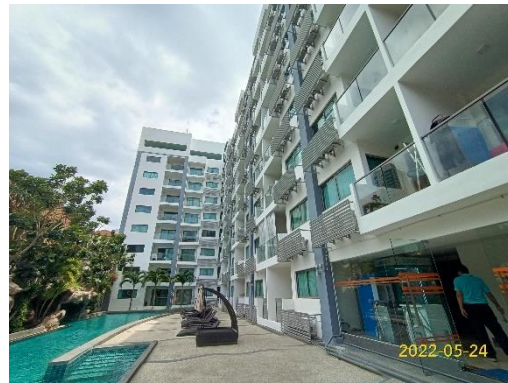
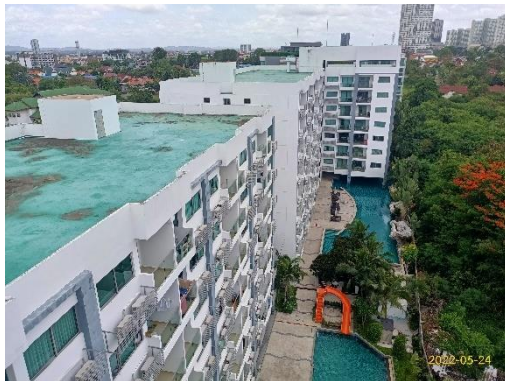
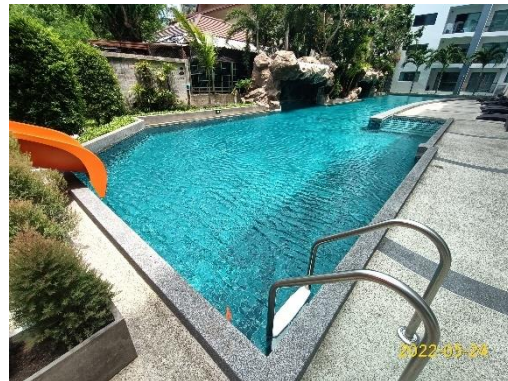
ภาพที่ 1.2-2 สภาพปัจจุบัน

- 1.2.7 ประเภทโครงการ : อาคารอยู่อาศัยรวม
- 1.2.8 สถานภาพปัจจุบัน : โครงการดำเนินการก่อสร้างเสร็จสิ้น และเปิดใช้งานอาคาร รวมไปถึง  
ระบบสาธารณูปโภคทั้งหมด (ภาพที่ 1.2-2 และ ภาคผนวก ข-2)

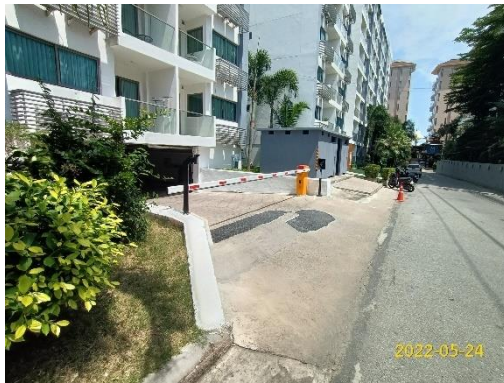
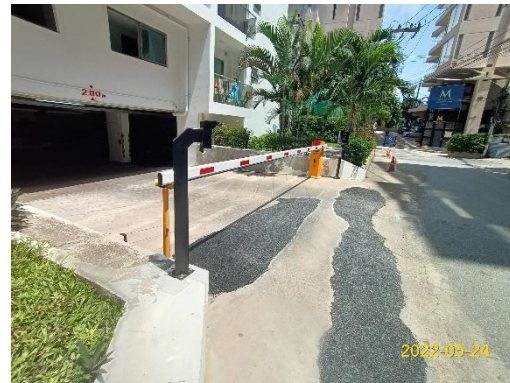
ภาพที่ 1.3.2-1 ระบบถนน และพื้นที่จอดรถ

ผู้จัดทำรายงานได้กำหนดหลักเกณฑ์ที่ใช้ในการชี้วัด “ความสอดคล้องต่อรายงานการวิเคราะห์ผลกระทบสิ่งแวดล้อม” สำหรับระบบการจราจรและพื้นที่จอดรถ จำนวน 2 หลักเกณฑ์ อันประกอบด้วย 1. ระบบการจราจรและถนนในโครงการ และ 2. มีที่จอดรถยนต์จำนวน 76 คัน ซึ่งจากการสำรวจเบื้องต้นด้วยวิธีพินิจการสอบถามเจ้าหน้าที่ และการตรวจสอบเอกสาร พบว่าโครงการมีเอกสาร หลักฐานเชิงประจักษ์ และพยาน ที่แสดงให้เห็นว่าระบบดังกล่าวได้ถูกก่อสร้างอย่างถูกต้อง และมีการดำเนินกิจกรรมอย่างมีประสิทธิภาพ อันเป็นเหตุให้ผู้จัดทำรายงานสามารถอนุมานได้ว่าระบบการจราจรและพื้นที่จอดรถของโครงการมี “คุณสมบัติสอดคล้องต่อรายละเอียดโครงการอย่างมีนัยสำคัญ” อนึ่งข้อมูลเบื้องต้นที่สนับสนุนการตัดสินใจดังกล่าวส่วนใหญ่เป็นหลักฐานเชิงประจักษ์ที่ได้รับการสุ่มสำรวจบางบริเวณของอาคาร

ระบบถนน

พื้นที่จอดรถ

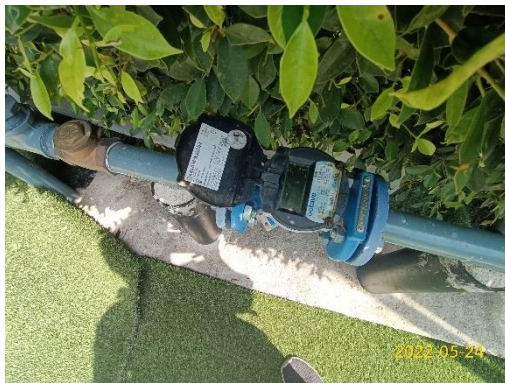
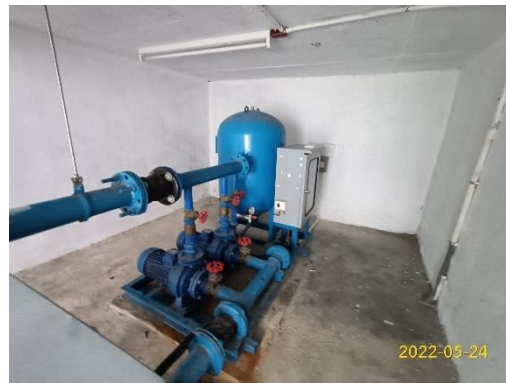
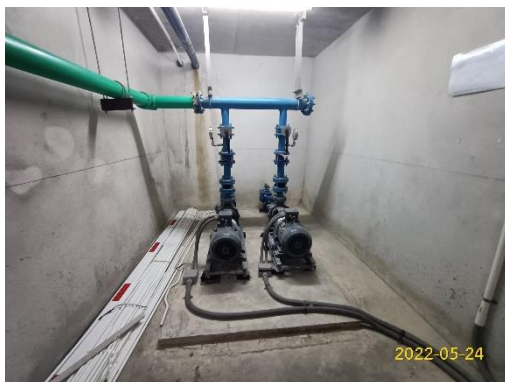
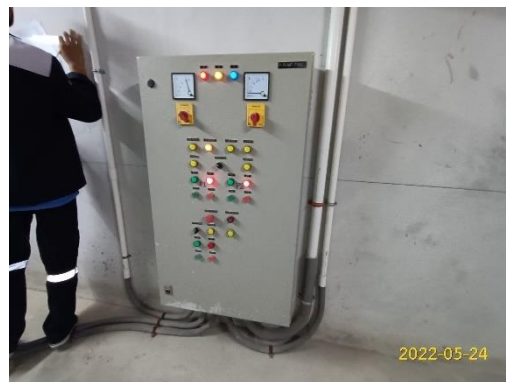
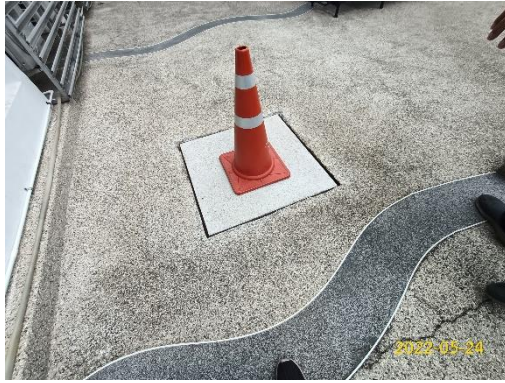
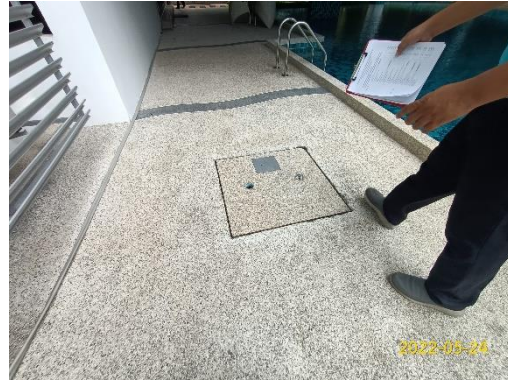
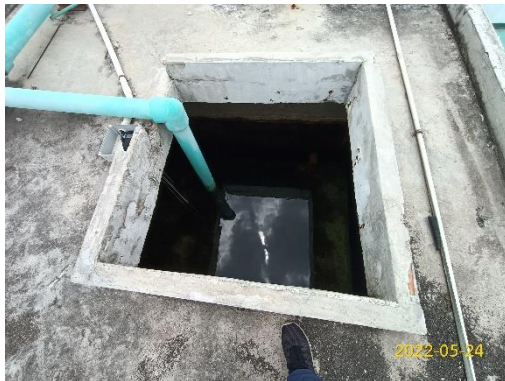
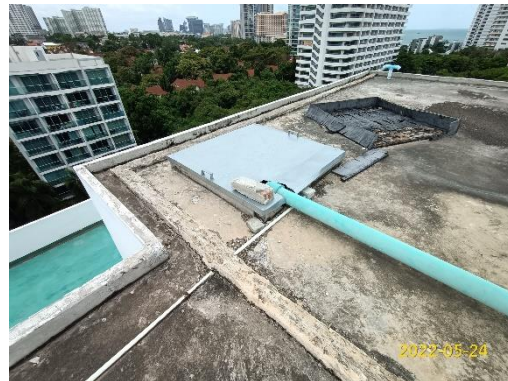
ภาพที่ 1.3.3-1 ระบบน้ำใช้อาคาร C

ผู้จัดทำรายงานได้กำหนดหลักเกณฑ์ที่ใช้ในการชี้วัด “ความสอดคล้องต่อรายงานการวิเคราะห์ผลกระทบสิ่งแวดล้อม” สำหรับระบบน้ำใช้จำนวน 4 หลักเกณฑ์ อันประกอบด้วย 1. แหล่งน้ำใช้ 2. ปริมาณน้ำใช้ 3. การสำรองน้ำใช้ 4. การทำงานของระบบน้ำใช้ ซึ่งจากการสำรวจเบื้องต้นด้วยวิธีพินิจ การสอบถามเจ้าหน้าที่ และการตรวจสอบเอกสาร พบว่าโครงการมีเอกสาร หลักฐานเชิงประจักษ์ และพยาน ที่แสดงให้เห็นว่าระบบดังกล่าวได้ถูกก่อสร้างอย่างถูกต้องและมีการดำเนินกิจกรรมอย่างมีประสิทธิภาพ อันเป็นเหตุให้ผู้จัดทำรายงานสามารถอนุมานได้ว่าระบบน้ำใช้ภายในโครงการมี “คุณสมบัติสอดคล้องต่อรายละเอียดโครงการอย่างมีนัยสำคัญ” โดยข้อมูลเบื้องต้นที่สนับสนุนการตัดสินใจดังกล่าว ประกอบด้วย

ง) การทำงานของระบบสำรองและระบบจ่ายน้ำมิได้แตกต่างจากรายงานการวิเคราะห์ผลกระทบสิ่งแวดล้อมอย่างมีนัยสำคัญ (เครื่องจักรที่ใช้ในระบบประปามีความสอดคล้องต่อวิธีการทำงานที่ระบุในรายงานฯ)

จุดรับน้ำ

ปั้มน้ำเสริมแรงดันอาคาร C

ระบบปั้มน้ำอาคาร C

ถังเก็บน้ำใต้ดินอาคาร C

ถังสำรองน้ำใช้ชั้นดาดฟ้าอาคาร C

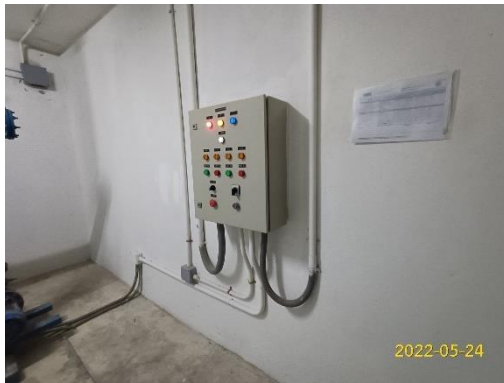
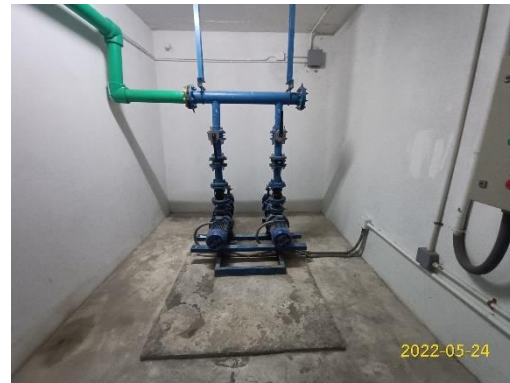
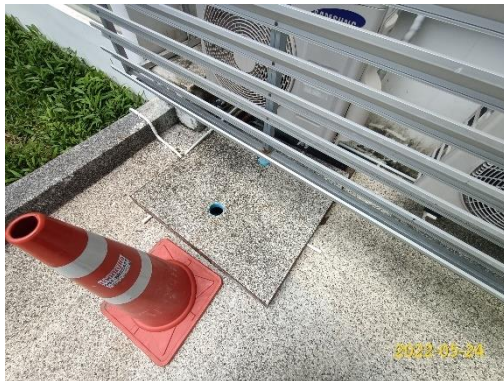
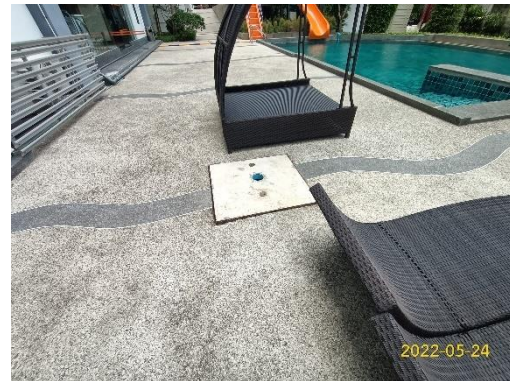
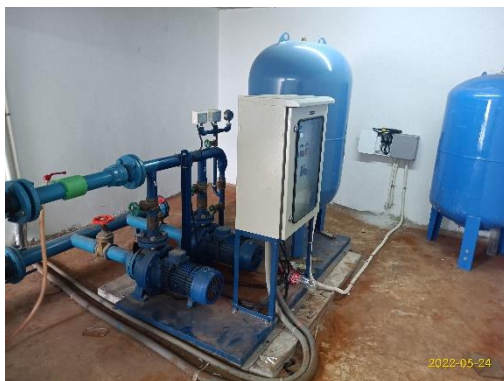
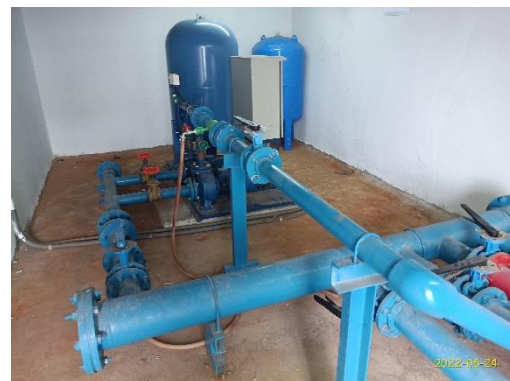
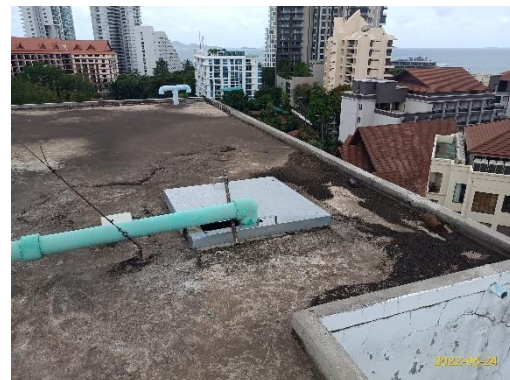
ภาพที่ 1.3.3-2 ระบบน้ำใช้อาคาร D

ระบบปั้มน้ำอาคาร D

ถังเก็บน้ำใต้ดินอาคาร D

ปั้มน้ำเสริมแรงดันอาคาร D

ถังสำรองน้ำใช้ชั้นดาดฟ้าอาคาร D

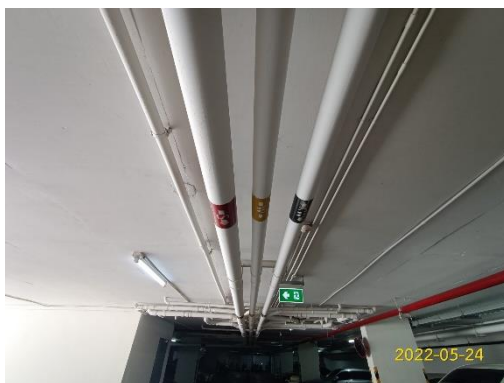
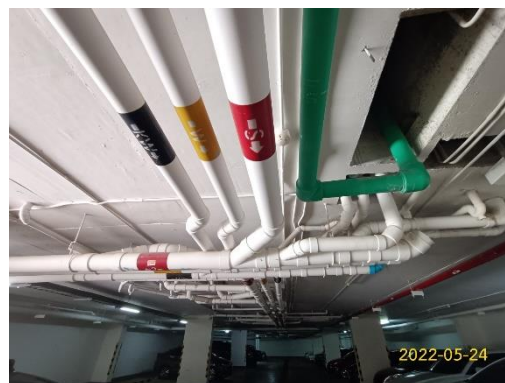
ภาพที่ 1.3.4-1 ระบบบำบัดน้ำเสียและสิ่งปฏิกูล

ค) ระบบระบายน้ำเสียและสิ่งปฏิกูล มีการแยกท่อการระบายอย่างชัดเจนและมีการทำเครื่องหมาย  
เพื่อง่ายต่อการสังเกต

ระบบระบายน้ำเสียและสิ่งปฏิกูล

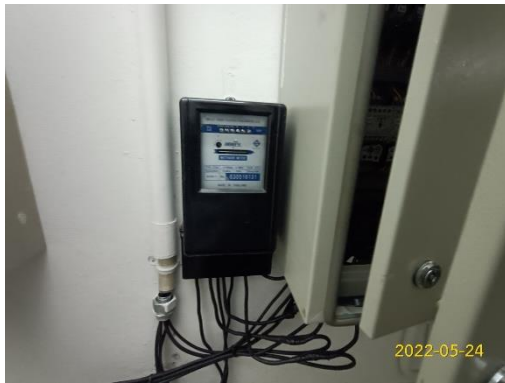
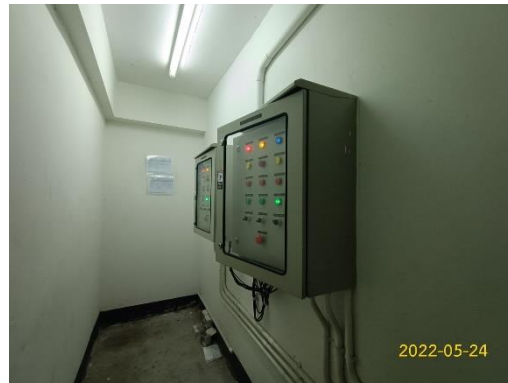
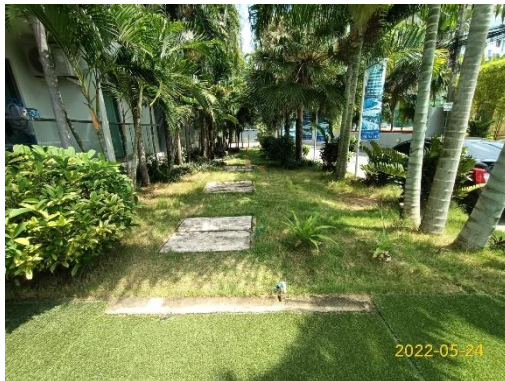
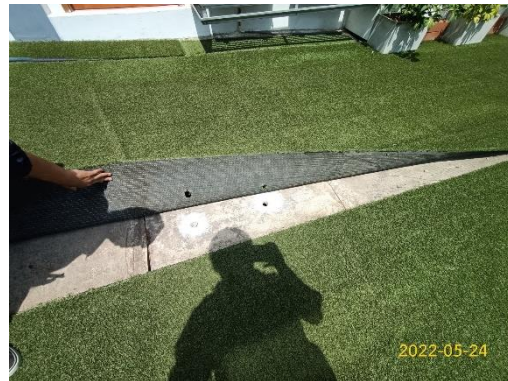
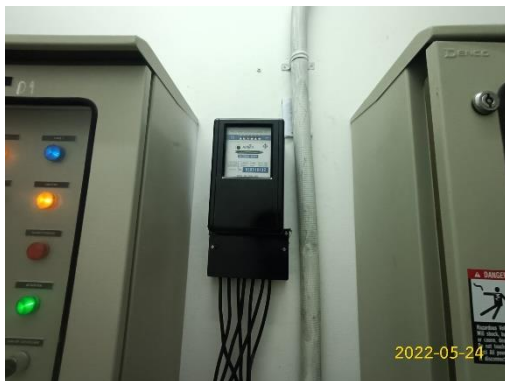
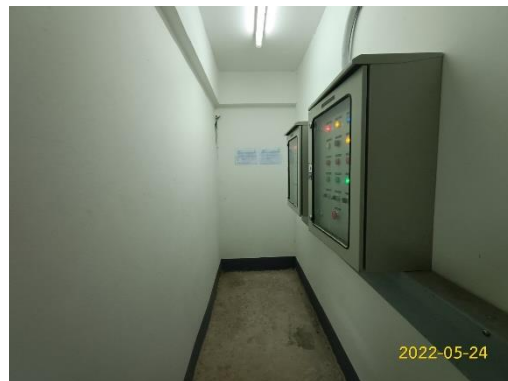
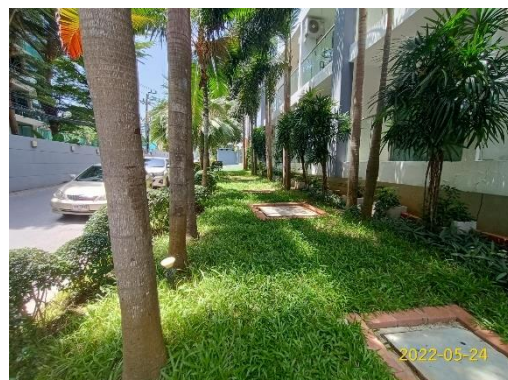
ภาพที่ 1.3.4-1 (ต่อ) ระบบบำบัดน้ำเสียและสิ่งปลูกสร้าง

ง) มีลักษณะภายนอกที่บ่งชี้ชนิดของระบบบำบัดน้ำเสีย และสิ่งปฏิกูลที่สอดคล้องต่อรายละเอียด  
โครงการ เช่น ตำแหน่งที่ตั้งของระบบบำบัดน้ำเสีย ลักษณะและตำแหน่งฝาท่อต่างๆ และลักษณะของท่อนำอากาศ  
เข้า (ที่เป็นเครื่องหมายแสดงว่าระบบดังกล่าวเป็นระบบ Conventional Activated Sludge Process)

ระบบบำบัดน้ำเสีย และสิ่งปลูกสร้างอาคาร C

ระบบบำบัดน้ำเสีย และสิ่งปลูกสร้างอาคาร D

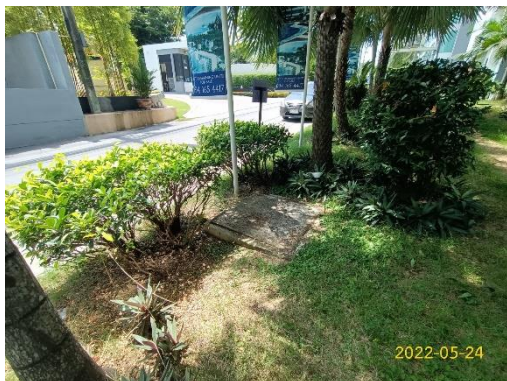
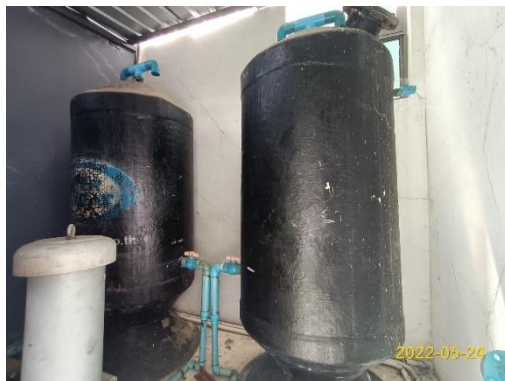
ภาพที่ 1.3.4-1 (ต่อ) ระบบบำบัดน้ำเสียและสิ่งปฏิกูล

ฉ) มีระบบจัดการก๊าซมีเทน และ ระบบจัดการละอองลอย เป็นที่ประจักษ์แก่สายตา

ระบบจัดการก๊าซมีเทน/ระบบจัดการละอองลอย

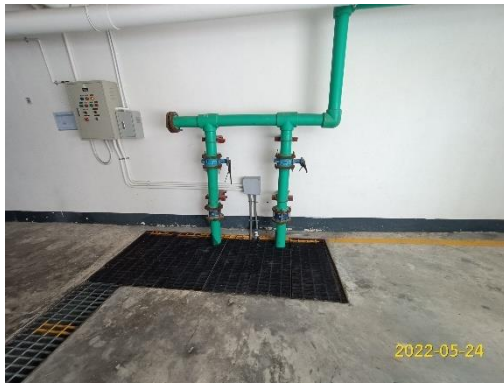
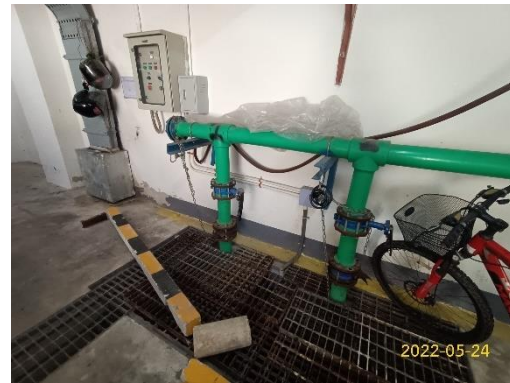
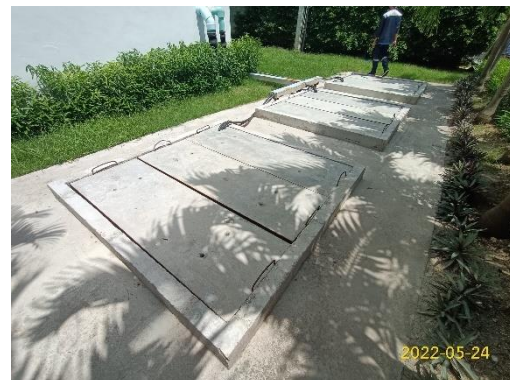
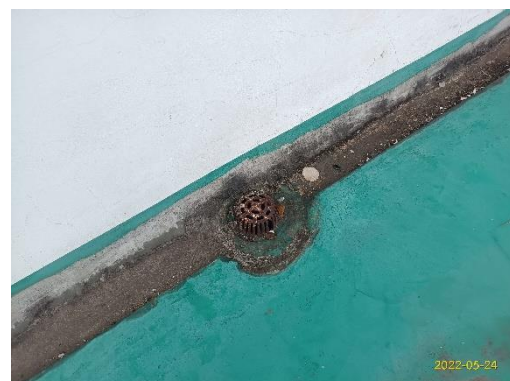
ภาพที่ 1.3.5-1 ระบบระบายน้ำ

จากการสำรวจเบื้องต้นด้วยวิธีพินิจ การสอบถามเจ้าหน้าที่ และการตรวจสอบเอกสาร ณ วันที่เข้าไปเก็บข้อมูลสภาพปัจจุบันของโครงการสำหรับประกอบการจัดทำรายงานฯ พบว่ารูปแบบการระบายน้ำและการ ป้องกันน้ำท่วมของโครงการ “มีคุณสมบัติสอดคล้องต่อรายละเอียดโครงการอย่างมีนัยสำคัญ” โดยลักษณะเบื้องต้นที่ บ่งชี้ความเป็นจริงดังกล่าวประกอบด้วยลักษณะและรูปแบบของฝาท่อระบายน้ำ แนวท่อระบายน้ำ ท่อระบายน้ำ และ รูปแบบการสูบน้ำ ทั้งนี้การสำรวจดังกล่าวเป็นการสำรวจเบื้องต้นด้วยวิธีพินิจเป็นหลักและกระทำในลักษณะการสุ่ม ซึ่งจำนวนตัวอย่างของการสุ่มนั้นเพียงพอที่จะสามารถอนุมานได้ว่าโครงการมีการปฏิบัติตามกิจกรรมข้างต้นโดย สมบูรณ์ โดยสรุป ผลการดำเนินการจึงเป็นไปตามผลที่ได้ระบุในรายงานการวิเคราะห์ผลกระทบสิ่งแวดล้อมอย่างมี นัยสำคัญ

ระบบสูบน้ำ

ระบบทวนน้ำ

ระบบรวบรวมน้ำ

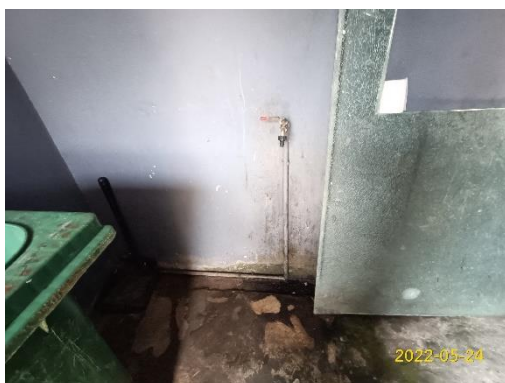
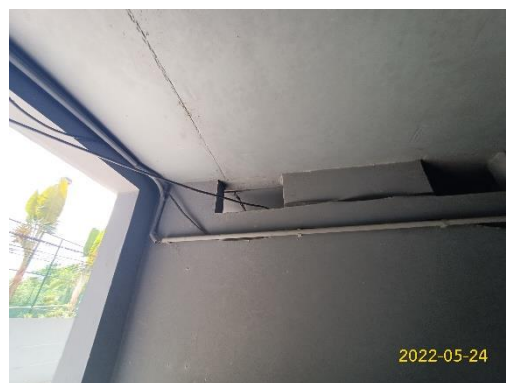
ภาพที่ 1.3.6-1 ระบบจัดการมูลฝอย

ค) ห้องพักมูลฝอยรวมได้รับการก่อสร้างในบริเวณที่ถูกระบุในรายงานการวิเคราะห์ผลกระทบสิ่งแวดล้อม ซึ่งจากการประเมินด้วยสายตาเบื้องต้นและสอบถามเจ้าหน้าที่พบว่ามีความเหมาะสมและการจัดสรรพื้นที่เป็นไปตามที่รายงานการวิเคราะห์ผลกระทบสิ่งแวดล้อมระบุ

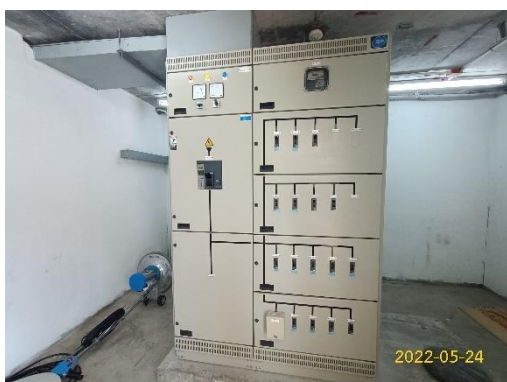
ภาพที่ 1.3.7-1 ระบบไฟฟ้า

ผู้จัดทำรายงานได้กำหนดหลักเกณฑ์ที่ใช้ในการชี้วัด “ความสอดคล้องต่อรายงานการวิเคราะห์ผลกระทบสิ่งแวดล้อม” สำหรับระบบไฟฟ้า จำนวน 1 หลักเกณฑ์ คือ การมีระบบไฟฟ้าหลักที่เหมาะสมกับบริบทของโครงการ ซึ่งจากการสำรวจเบื้องต้นด้วยวิธีพินิจ และการสอบถามเจ้าหน้าที่ พบว่าโครงการมีหลักฐานเชิงประจักษ์ และพยาน ที่แสดงให้เห็นว่าระบบไฟฟ้าได้ถูกก่อสร้างอย่างถูกต้อง และมีการดำเนินการกิจกรรมอย่างมีประสิทธิภาพ อันเป็นเหตุให้ผู้จัดทำรายงานสามารถอนุมานได้ว่าระบบไฟฟ้าของโครงการมี “คุณสมบัติสอดคล้องต่อรายละเอียดโครงการอย่างมีนัยสำคัญ” และสรุปได้ว่า ผลการดำเนินการจริงเป็นไปตามผลที่ได้ระบุในรายงานการวิเคราะห์ผลกระทบสิ่งแวดล้อมอย่างมีนัยสำคัญ

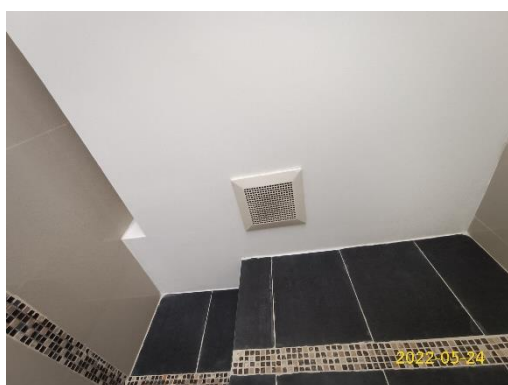
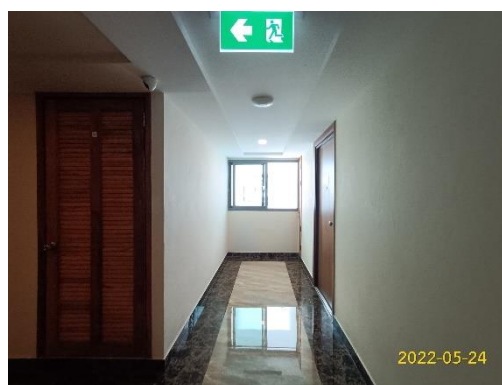
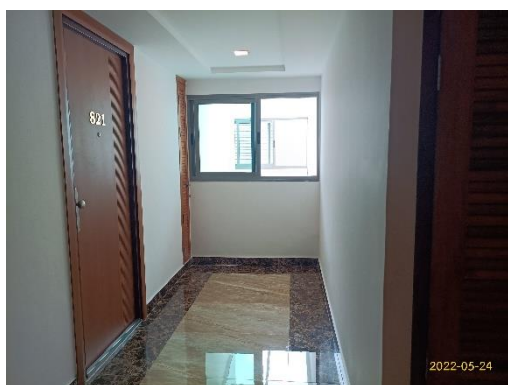
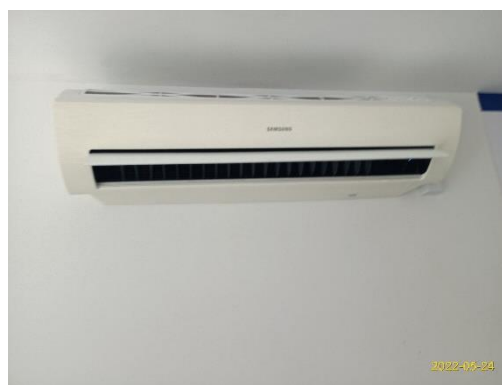
ภาพที่ 1.3.8-1 ระบบระบายอากาศ

หากจำแนกการระบายอากาศของโครงการจากลักษณะเจ้าของกรรมสิทธิ์จะสามารถจำแนกได้ออกเป็น 2 พื้นที่ ได้แก่การระบายอากาศในบริเวณห้องพักอาศัย และการระบายอากาศพื้นที่ส่วนกลาง โดยการระบายอากาศในบริเวณห้องพักอาศัยโครงการได้มีการออกแบบให้ใช้ระบบปรับอากาศแบบแยกส่วน (Split Type) และพัดลมระบายอากาศขนาดเล็กในบริเวณที่เป็นห้องน้ำหรือพื้นที่อับอากาศ เป็นหลัก สำหรับปรับอากาศและการระบายอากาศของพื้นที่ส่วนกลาง จะสามารถแยกวิธีระบายอากาศออกเป็น 2 ประเภทใหญ่ๆ คือ ระบบระบายอากาศด้วยวิธีกล และระบบระบายอากาศด้วยวิธีธรรมชาติ ทั้งนี้ระบบระบายอากาศแบบแรกจะใช้ในห้องที่มีการระบายอากาศจำกัด เช่น ห้องเครื่องไฟฟ้า ห้องน้ำ ห้องส้วม เป็นต้น สำหรับระบบระบายอากาศแบบที่สองจะมีใช้ในบริเวณที่มีการเปิดโล่ง เช่น พื้นที่จอดรถ พื้นที่ทางเดินภายในอาคาร และพื้นที่สันทนาการ อนึ่งปัจจุบันระบบระบายอากาศทั้งหมดของโครงการมีการทำงานอย่างมีประสิทธิภาพสามารถรองรับการใช้งานของผู้พักอาศัยได้อย่างเพียงพอ โดยรวมผลการดำเนินการจริงเป็นไปตามผลที่ได้จากการวิเคราะห์ผลกระทบสิ่งแวดล้อม

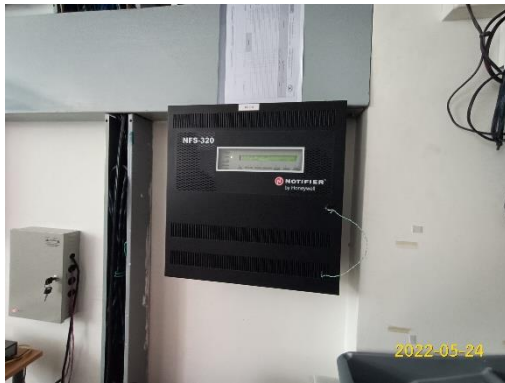
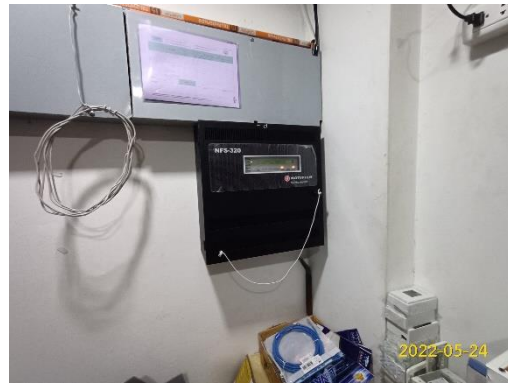
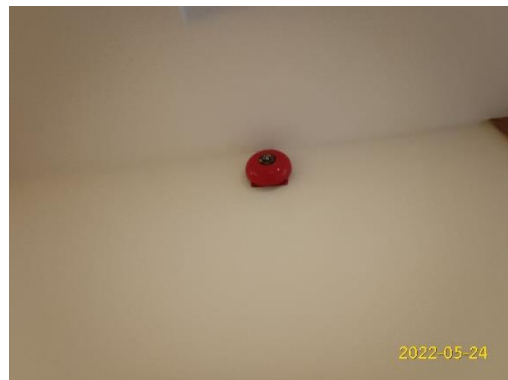
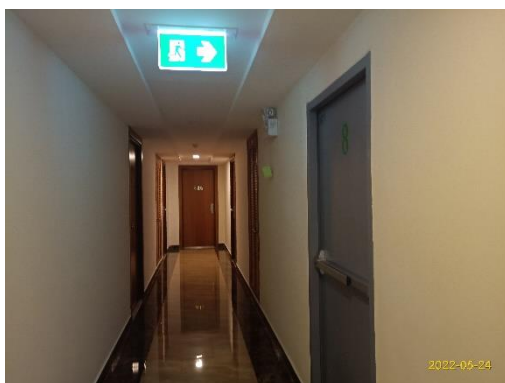
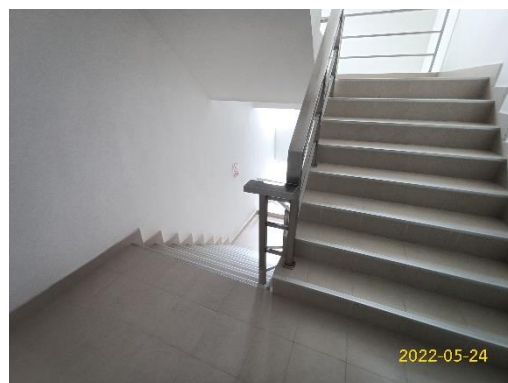
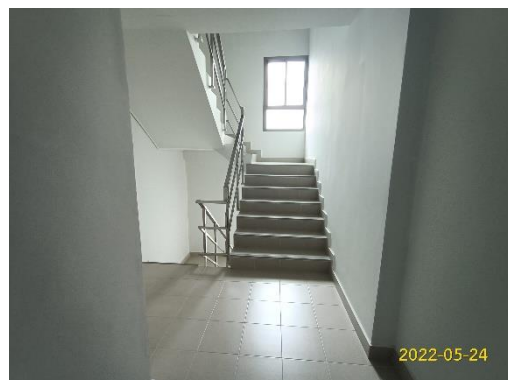
ภาพที่ 1.3.9-1 ระบบป้องกันอัคคีภัย

แผงควบคุมระบบสัญญาณแจ้งเหตุเพลิงไหม้

ชุดกดแจ้งเหตุแบบใช้มือ

อุปกรณ์ส่งสัญญาณ

บันไดหนีไฟ อาคาร C

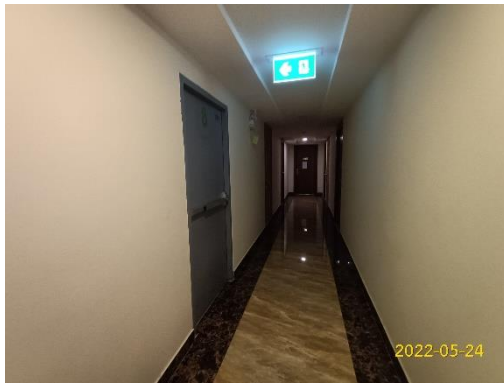
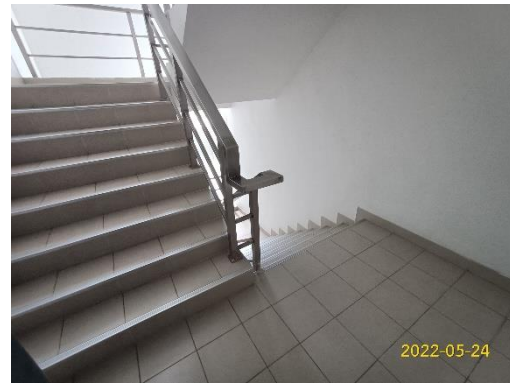
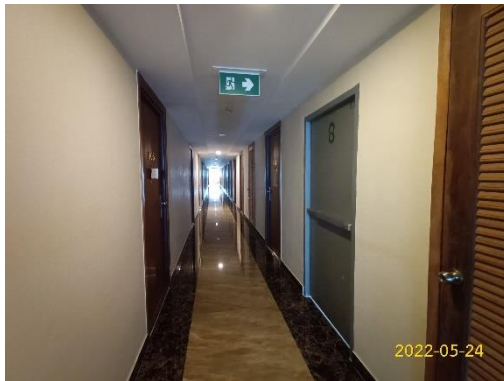
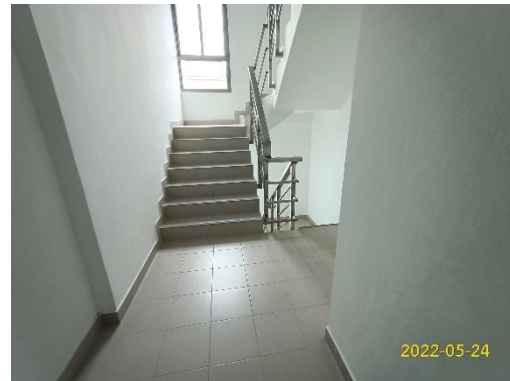
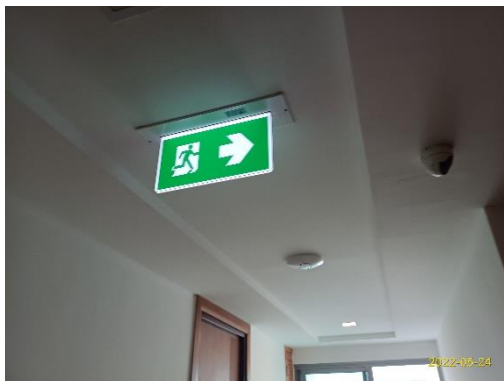
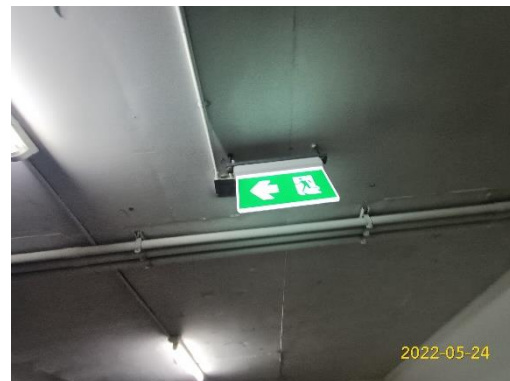
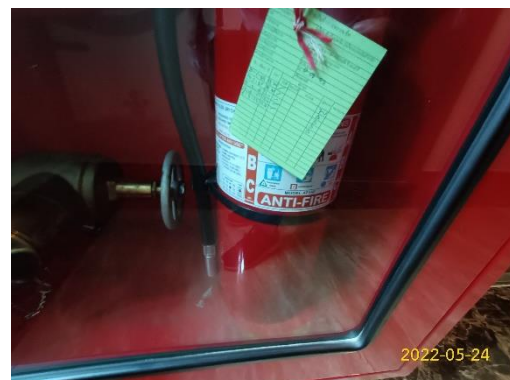
ภาพที่ 1.3.9-1 (ต่อ) ระบบป้องกันอัคคีภัย

บันไดหนีไฟ อาคาร D

ป้ายบอกทางหนีไฟ

เครื่องตรวจจับควัน

เครื่องดับเพลิงแบบมือถือ

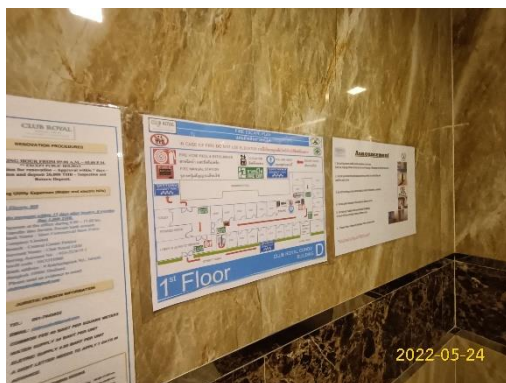
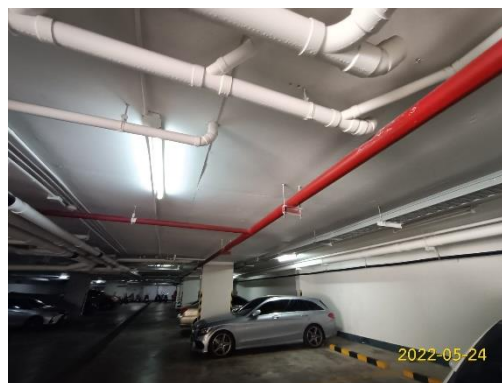
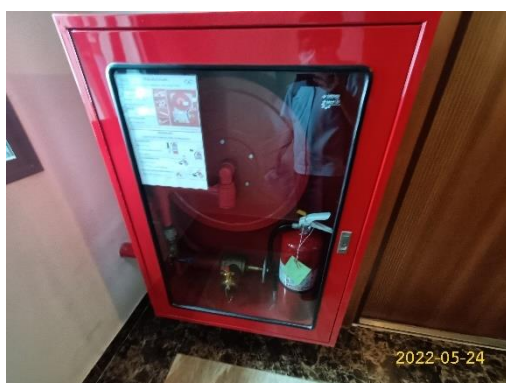
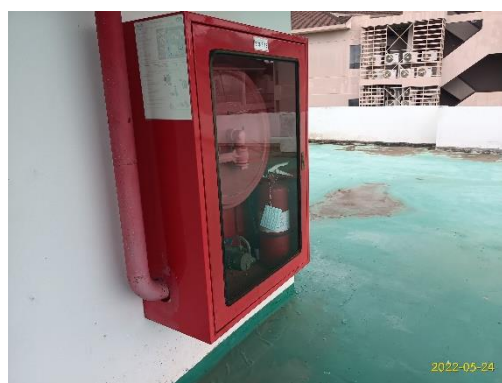
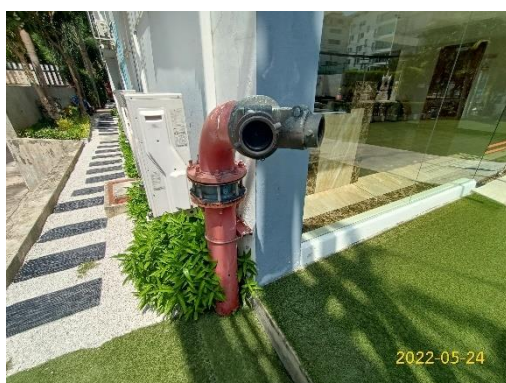
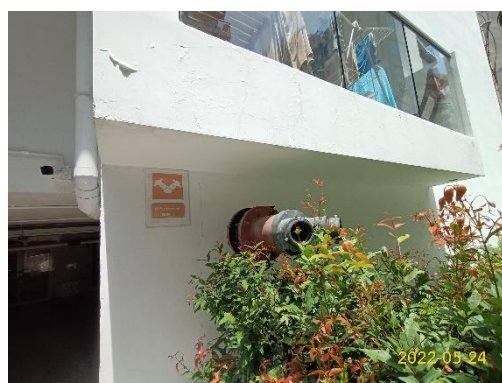
ภาพที่ 1.3.9-1 (ต่อ) ระบบป้องกันอัคคีภัย

ป้ายบอกตำแหน่งจุดที่อยู่

ท่อเย็น

ตู้สายฉีดน้ำดับเพลิง

หัวรับน้ำดับเพลิงนอกอาคาร

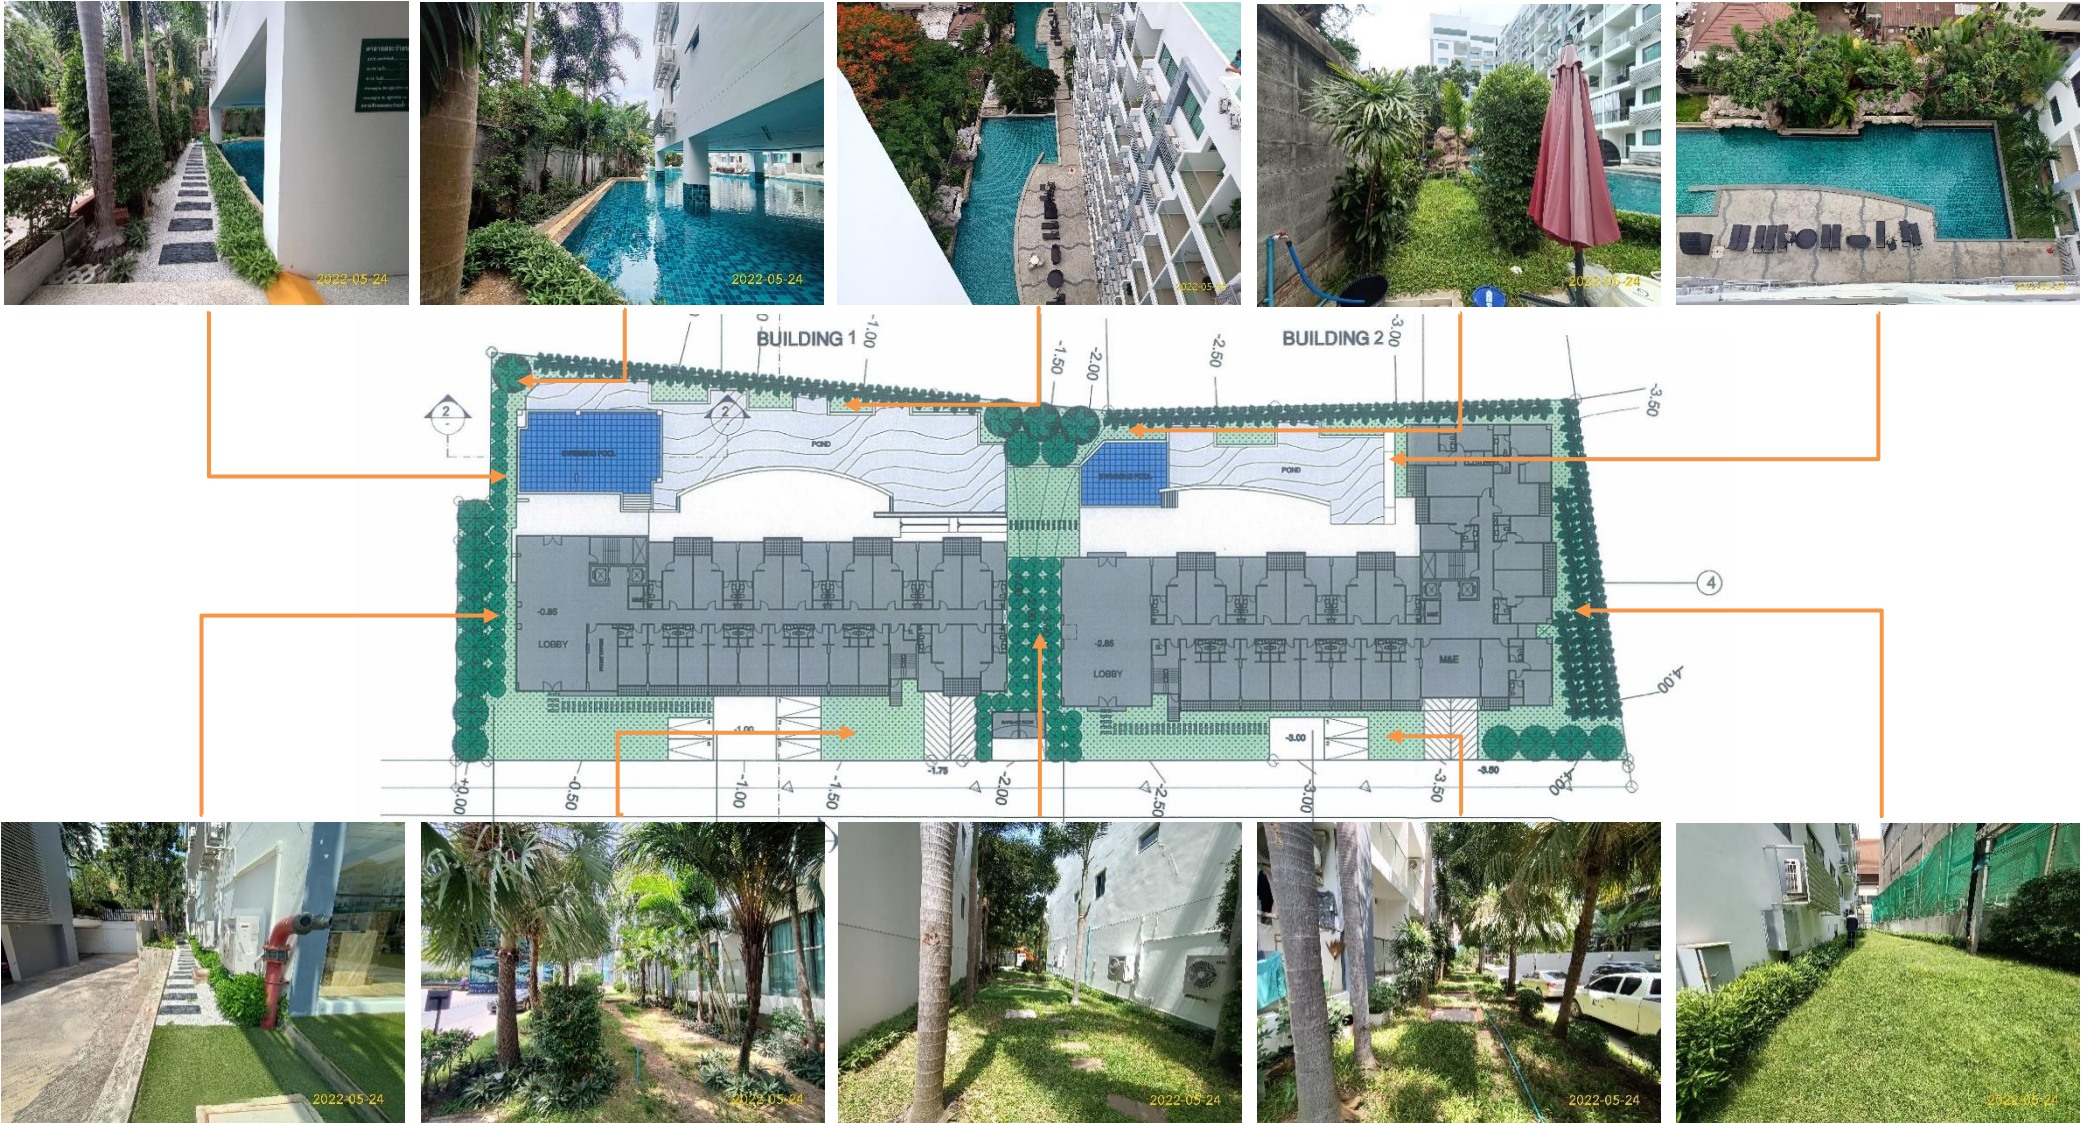
ภาพที่ 1.3.10-1 พื้นที่สีเขียว

จากการสำรวจเบื้องต้นด้วยวิธีพินิจ ณ วันที่เข้าไปเก็บข้อมูลสภาพปัจจุบันของโครงการพบว่า ปัจจุบันโครงการมีพื้นที่สีเขียว “ครบถ้วน” ตามที่ระบุไว้ในรายงานการวิเคราะห์ผลกระทบสิ่งแวดล้อมทุกบริเวณ โดยหลักเกณฑ์ในการชี้วัดความเป็นจริง และสถานะดังกล่าว (ครบถ้วน) ประกอบไปด้วย 1. ตำแหน่งของพื้นที่สีเขียว (จำนวน 3 บริเวณ) 2. ขนาดพื้นที่สีเขียว 3. พรรณไม้ที่ได้รับการปลูก และ 4. การบำรุงรักษาพื้นที่สีเขียว(พรรณพืชและสภาพพื้นที่) ซึ่งโครงการมีการมีการปฏิบัติที่สอดคล้องต่อหลักเกณฑ์ที่กำหนดทุกหลักเกณฑ์ อนึ่งในการสำรวจครั้งนี้ดัชนีตำแหน่งพื้นที่สีเขียว (ทั้งหมด) ได้รับตรวจสอบจากผู้จัดทำรายงานทุกพื้นที่ แต่ในเรื่องของดัชนีขนาดชนิดพรรณไม้และการบำรุงรักษา จะเป็นการประเมินเบื้องต้นด้วยสายตา การตรวจสอบเอกสาร และการสอบถามเจ้าหน้าที่ของโครงการเท่านั้น (ด้วยเพราะข้อจำกัดด้านเวลาและอุปกรณ์) อย่างไรก็ตามข้อมูลที่ได้รับก็เพียงพอสำหรับการอนุมานและสรุปได้ว่า ผลการดำเนินการจริงเป็นไปตามผลที่ได้ระบุในรายงานการวิเคราะห์ผลกระทบสิ่งแวดล้อมอย่างมีนัยสำคัญ
