รีเจนท์โฮม 14

รายงานผลการปฏิบัติตามมาตรการป้องกันแก้ไขผลกระทบสิ่งแวดล้อม
และมาตรการติดตามตรวจสอบผลกระทบสิ่งแวดล้อม

ระยะดำเนินการ

**รายงานผลการปฏิบัติตามมาตรการป้องกันและแก้ไขผลกระทบสิ่งแวดล้อม
และมาตรการติดตามตรวจสอบผลกระทบสิ่งแวดล้อม ระยะดำเนินการ**

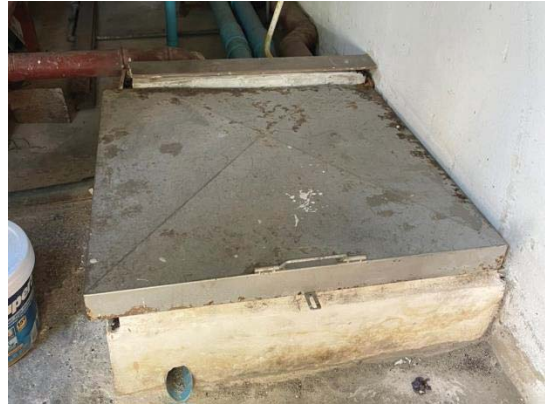
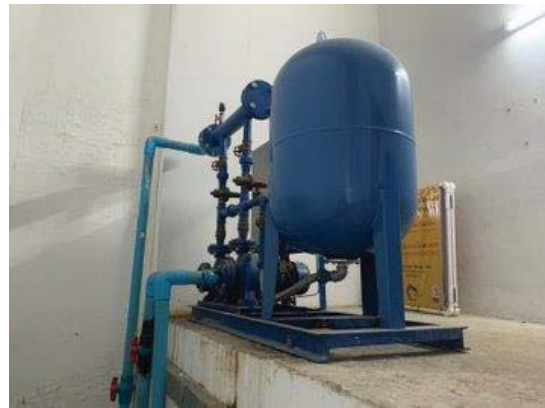
ภาพที่ 2.2-10 ระบบน้ำใช้ในโครงการ

โครงการมีการตรวจสอบรอยแตกและรั่วซึมของระบบน้ำประปาให้อยู่ในสภาพดีอยู่เสมอ

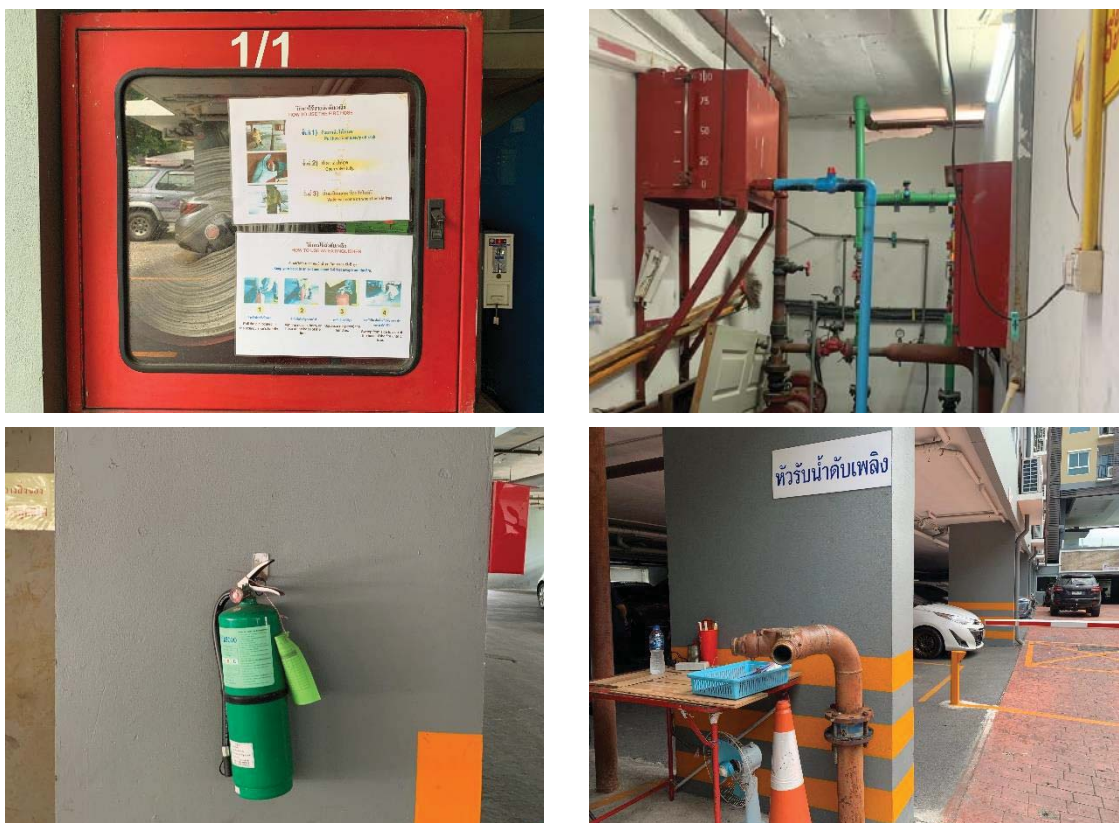
ภาพที่ 2.2-21 ระบบป้องกันอัคคีภัย

อุปกรณ์ในระบบป้องกันและสัญญาณเตือนอัคคีภัย: โครงการมีการตรวจสอบสภาพและความสามารถใช้งานของอุปกรณ์ดับเพลิง อุปกรณ์แจ้งเหตุ Sensor ของอุปกรณ์ตรวจจับและระบบไฟฉุกเฉินให้อยู่ในสภาพพร้อมใช้งาน

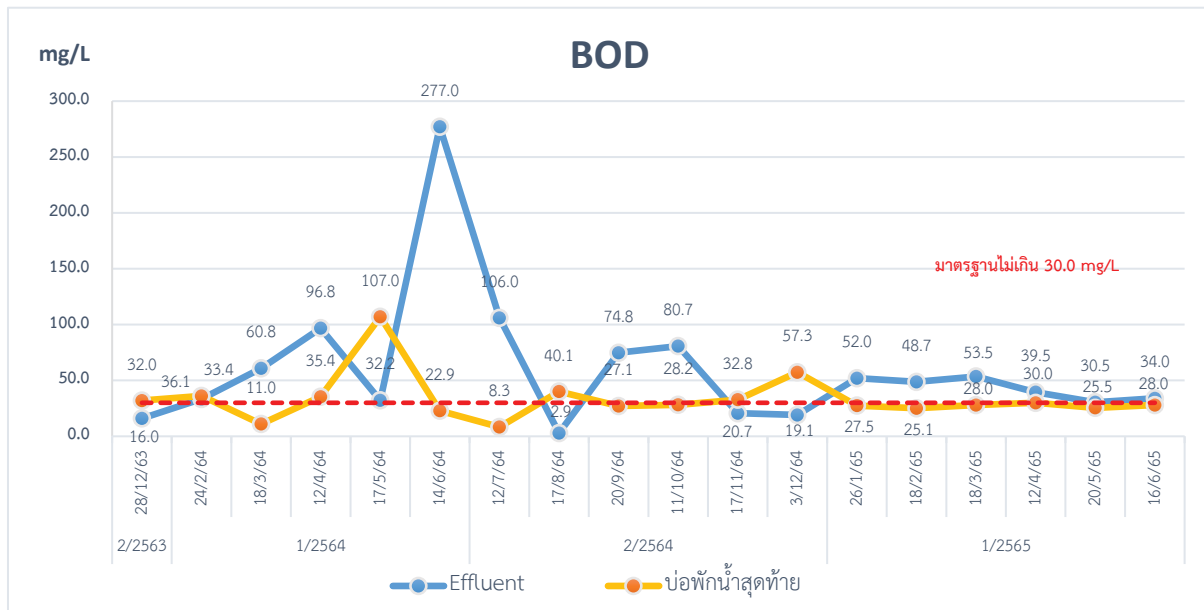
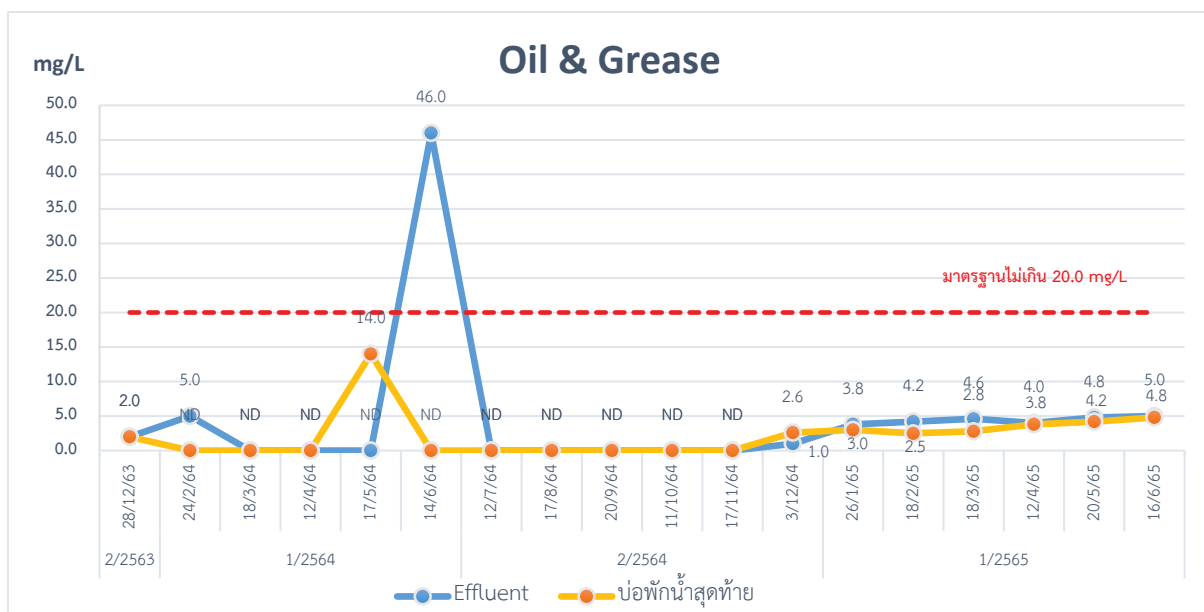
รูปที่ 3.2.1-1 กราฟแสดงผลการตรวจวิเคราะห์คุณภาพน้ำทิ้ง

โครงการได้จัดให้มีบุคคลที่ 3 ได้แก่ บริษัท อีโคเทค วอเตอร์ซิสเต็มส์ จำกัด เป็นผู้ดำเนินการตรวจวิเคราะห์คุณภาพน้ำทั้ง ระยะดำเนินการ ระหว่างเดือนมกราคม-มิถุนายน 2565 จำนวน 3 จุด ได้แก่ น้ำส่วนเกราะ (Influent) บ่อเก็บน้ำรดน้ำต้นไม้ (Effluent) และบ่อพักน้ำสุดท้ายพร้อมตะแกรงดักขยะ (บ่อพักน้ำสุดท้าย) ผลการตรวจวิเคราะห์ พบว่า ดัชนีที่ทำการตรวจวิเคราะห์มีค่าอยู่ในเกณฑ์มาตรฐานที่กำหนด ยกเว้น 1) ค่า BOD ของบ่อเก็บน้ำรดน้ำต้นไม้ (Effluent) ในเดือนมกราคม-มิถุนายน 2) ค่า TSS ของบ่อเก็บน้ำรดน้ำต้นไม้ (Effluent) และบ่อพักน้ำสุดท้ายในเดือนมกราคมถึงมีนาคม และของบ่อเก็บน้ำรดน้ำต้นไม้ (Effluent) ในเดือนมิถุนายน 3) ค่า TKN ของบ่อเก็บน้ำรดน้ำต้นไม้ (Effluent) ในเดือนมกราคม มีนาคมถึงมิถุนายน และบ่อพักน้ำสุดท้ายในเดือนมกราคมถึงมิถุนายน ทั้งนี้ โครงการได้นำผลการวิเคราะห์คุณภาพน้ำดังกล่าว มาเป็นข้อมูลสำหรับการปรับปรุงแก้ไขระบบบำบัดต่อไป

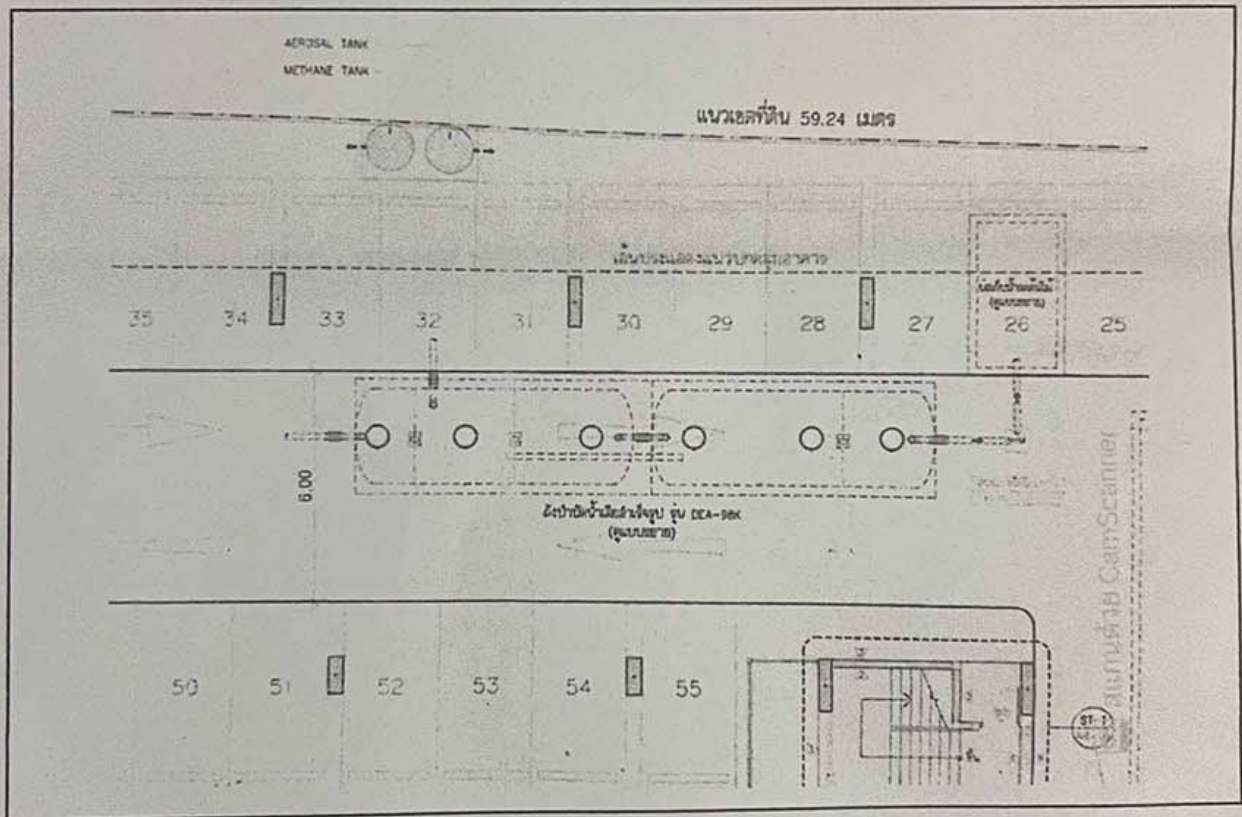
แหล่งกำเนิดมลพิษ ตั้งอยู่เลขที่21... หมู่ที่ ซอย พังมี 1.....
ถนนสุขุมวิท..... แขวง/ตำบลบางจาก..... เขต/อำเภอ.....พระโขนง
จังหวัดกรุงเทพมหานคร..... โทรศัพท์080-719-8369..... โทรสาร-..... มี
.....นิติบุคคลอาคารชุด รีเจนท์ โยม 14..... เป็นเจ้าของหรือผู้ครอบครองแหล่งกำเนิด
มลพิษ ประกอบกิจการประเภทอาคารชุด.....
ใบอนุญาตเลขที่ (ถ้ามี) ออกให้โดย หมดอายุ.....
ซึ่งมีแผนผังแสดงการทำงานของระบบบำบัดน้ำเสีย ดังนี้
