เดอะกรีน 3 คอนโดมิเนียม

ชื่อโครงการเดิม: อาคารชุดพักอาศัย ค.ส.ล. สูง 8 ชั้น
(The Green 3 Condominium)

รายงานผลการปฏิบัติตามมาตรการป้องกันแก้ไขผลกระทบสิ่งแวดล้อม
และมาตรการติดตามตรวจสอบผลกระทบสิ่งแวดล้อม

ระยะดำเนินการ

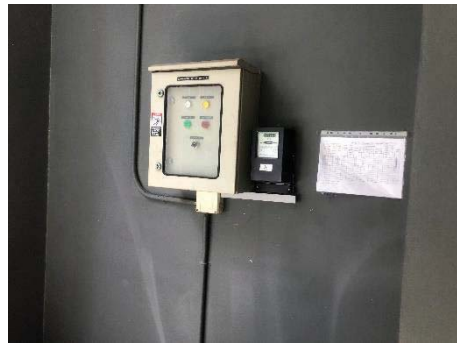
ภาพที่ 2.2-6 ระบบบำบัดน้ำเสียและแผงควบคุม

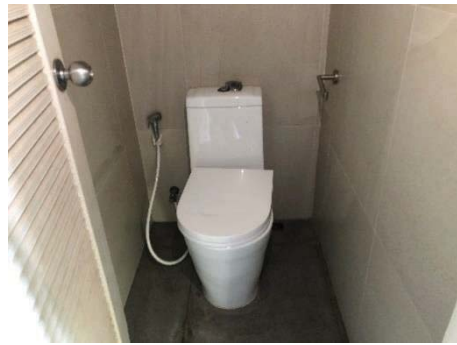
ภาพที่ 2.2-12 สุขภัณฑ์ประหยัดน้ำ

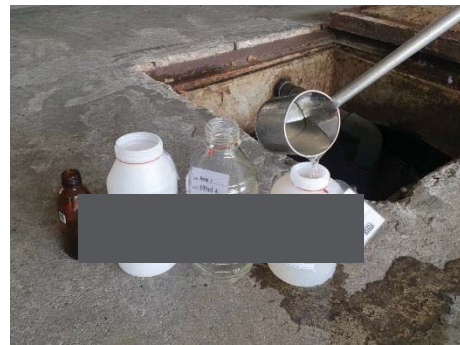
ภาพที่ 3.2-1 การเก็บตัวอย่างน้ำทิ้งของระบบบำบัดชุด A

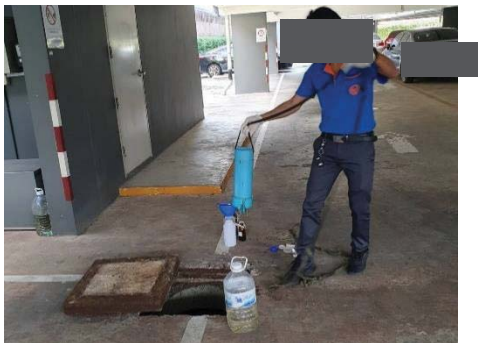
ภาพที่ 3.2-2 การเก็บตัวอย่างน้ำทิ้งของระบบบำบัดชุด B

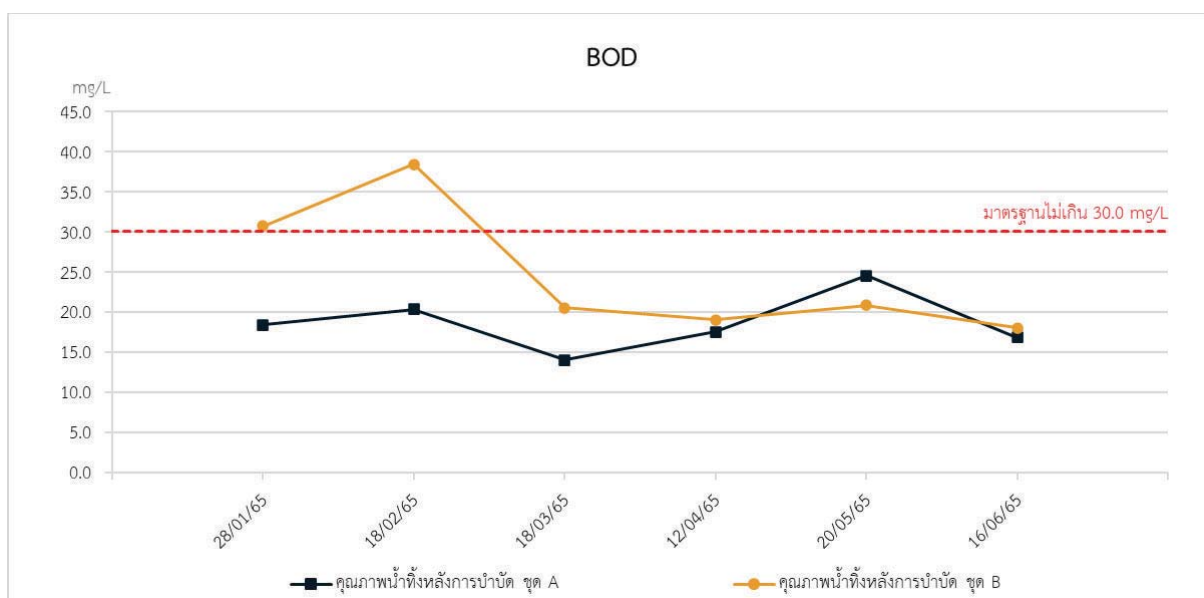
มาตรฐาน: ประกาศกระทรวงทรัพยากรธรรมชาติและสิ่งแวดล้อม เรื่อง กำหนดมาตรฐานควบคุมการระบายน้ำทิ้งจากอาคารบางประเภทและบางขนาด (อาคารประเภท ข)

รูปที่ 3.2.1-1 กราฟแสดงผลการตรวจวิเคราะห์คุณภาพน้ำทิ้ง

ผลการตรวจวิเคราะห์คุณภาพน้ำทิ้ง ระยะดำเนินการ ในเดือนมกราคม-มิถุนายน 2565 จำนวน 4 สถานี ได้แก่ ส่วนแยกกากตะกอนของระบบบำบัดน้ำเสียชุด A และชุด B และบ่อบำบัดน้ำทิ้งผ่านการบำบัดชุด A และชุด B เมื่อเทียบกับมาตรฐานตามประกาศกระทรวงทรัพยากรธรรมชาติและสิ่งแวดล้อม เรื่องกำหนดมาตรฐานควบคุมการระบายน้ำทิ้งจากอาคารบางประเภทและบางขนาด (อาคารประเภท ข) พบว่า หลังจากน้ำเสียผ่านการบำบัดแล้ว ส่วนใหญ่ดัชนีที่ทำการวิเคราะห์มีค่าอยู่ในเกณฑ์มาตรฐานที่กำหนด ยกเว้น BOD (ชุด B ในเดือนมกราคม-กุมภาพันธ์) TDS (ชุด A ในเดือนเมษายน-มิถุนายน และชุด B ในเดือนมีนาคม-มิถุนายน) และ TKN (ชุด A และชุด B ในเดือนมกราคม-มิถุนายน) ทั้งนี้ โครงการได้นำผลการวิเคราะห์คุณภาพน้ำดังกล่าวมาเป็นข้อมูลสำหรับการปรับปรุงแก้ไขระบบบำบัดต่อไป
