บทที่ 3

ผลการปฏิบัติตามมาตรการติดตามตรวจสอบ
ผลกระทบสิ่งแวดล้อม

การติดตามตรวจสอบผลกระทบสิ่งแวดล้อม โครงการ ดี เอส โอโซก ในระยะดำเนินการ ระหว่างเดือน มกราคม-มิถุนายน 2565 โครงการได้มอบหมายให้บริษัท แปซิฟิค แลบลอราตอรี จำกัด เป็นผู้ดำเนินการติดตาม ตรวจสอบผลการปฏิบัติตามมาตรการติดตามตรวจสอบผลกระทบสิ่งแวดล้อม ในด้านการบำบัดน้ำเสีย ด้านระบบ ระบายน้ำ ด้านการจัดการขยะมูลฝอยภายในโครงการ ด้านระบบป้องกันอัคคีภัยและระบบสัญญาณเตือนภัย ด้าน น้ำใช้ ด้านการใช้ไฟฟ้า ด้านการจราจร ด้านอาชีวอนามัยและความปลอดภัย ด้านทัศนียภาพ ด้านความแออัด ด้านการสูญเสียความเป็นส่วนตัว ด้านการจัดการและดูแลสระว่ายน้ำ ตามข้อกำหนดในรายงานการวิเคราะห์ ผลกระทบสิ่งแวดล้อมที่ได้รับการพิจารณาเห็นชอบจากสำนักงานนโยบายและแผนทรัพยากรธรรมชาติและ สิ่งแวดล้อม เพื่อเปรียบเทียบผลการตรวจวัดกับค่ามาตรฐานตามที่กฎหมายกำหนด และนำไปกำหนดเป็นแนวทาง ในการวางแผนจัดการด้านสิ่งแวดล้อมต่อไป แสดงรายละเอียดดังตารางที่ 3-1 และรายละเอียดวิธีการเก็บตัวอย่าง และวิธีการวิเคราะห์ แสดงดังตารางที่ 3-2 และรูปที่ 3-1

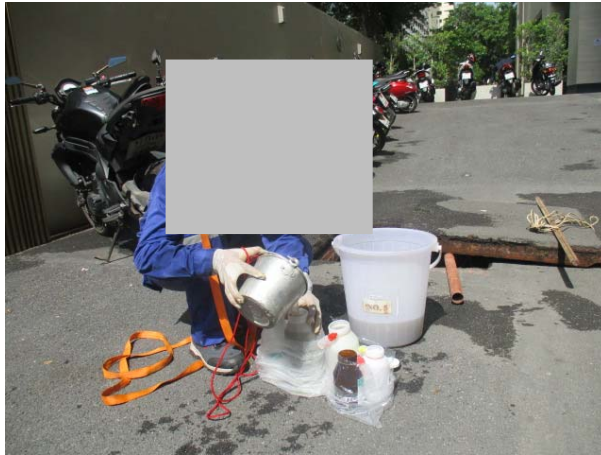
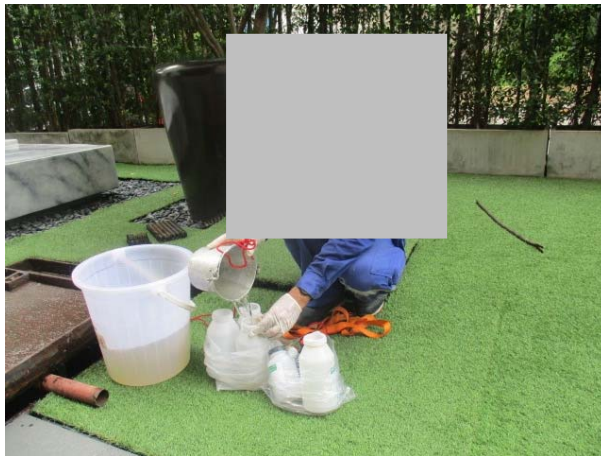
รูปที่ 3.1-1 แสดงการเก็บตัวอย่างคุณภาพน้ำทิ้ง
(ระหว่างเดือนมกราคม – มิถุนายน 2565)

บริเวณน้ำเสียก่อนเข้าระบบบำบัด พบว่า ค่าความเป็นกรด-ด่าง (pH) มีค่าระหว่าง 6.9-7.9 ปริมาณ บีโอดี (BOD) มีค่าระหว่าง 23.6-980 มิลลิกรัมต่อลิตร ของแข็งแขวนลอย (SS) มีค่าระหว่าง 79.1-13,900 มิลลิกรัมต่อลิตร ซัลไฟด์ (Sulfide) มีค่าระหว่าง 2.2-53.6 มิลลิกรัมต่อลิตร ของแข็งละลายน้ำทั้งหมด (TDS) มีค่าระหว่าง 92-1,341 มิลลิกรัมต่อลิตร ของแข็งจมตัว (Settleable Solid) มีค่าระหว่าง 0.4-500 มิลลิกรัมต่อลิตร น้ำมันและไขมัน (Oil & Grease) มีค่าระหว่าง 5-480 มิลลิกรัมต่อลิตร ทีเคเอ็น (TKN) มีค่าระหว่าง 26.88-634.67 มิลลิกรัมต่อลิตร และแบคทีเรียกลุ่มฟีคอลโคลิฟอร์มทั้งหมด (FCB) มีค่าระหว่าง 2,300-35,000 เอ็มพีเอ็นต่อ 100 มิลลิลิตร

บริเวณน้ำเสียหลังออกจากระบบบำบัด พบว่า ค่าความเป็นกรด-ด่าง (pH) มีค่าระหว่าง 6.2-7.2 ปริมาณบีโอดี (BOD) มีค่าระหว่าง 10.0-18.5 มิลลิกรัมต่อลิตร ของแข็งแขวนลอย (SS) มีค่าระหว่าง 10-53.4 มิลลิกรัมต่อลิตร ซัลไฟด์ (Sulfide) มีค่าน้อยกว่า 1 มิลลิกรัมต่อลิตร ของแข็งละลายน้ำทั้งหมด (TDS) มีค่าน้อยกว่า 50-263 มิลลิกรัมต่อลิตร ของแข็งจมตัว (Settleable Solid) มีค่าระหว่างน้อยกว่า 0.1-2.0 มิลลิกรัมต่อลิตร น้ำมัน และไขมัน (Oil & Grease) มีค่าระหว่างน้อยกว่า 5 มิลลิกรัมต่อลิตร ทีเคเอ็น (TKN) มีค่าระหว่าง 5.60-29.44 มิลลิกรัมต่อลิตร และแบคทีเรียกลุ่มฟิโคไลโคไลฟอร์มทั้งหมด (FCB) มีค่าระหว่าง 2.0-540 เอ็มพีเอ็นต่อ 100 มิลลิลิตร

บริเวณน้ำเสียก่อนเข้าระบบบำบัด

บริเวณน้ำเสียหลังออกจากระบบบำบัด

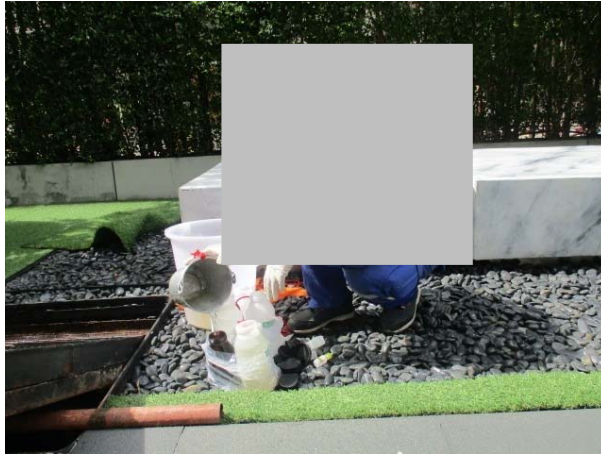
**รูปที่ 3.1-1 (ต่อ) แสดงการเก็บตัวอย่างคุณภาพน้ำทิ้ง
(ระหว่างเดือนมกราคม – มิถุนายน 2565)**

บริเวณบ่อกักน้ำเสียก่อนระบายลงสู่ท่อสาธารณะ พบว่า ค่าความเป็นกรด-ด่าง (pH) มีค่าระหว่าง 6.2-8.4 ปริมาณบีโอดี (BOD) มีค่าระหว่าง 7.0-15.0 มิลลิกรัมต่อลิตร ของแข็งแขวนลอย (SS) มีค่าระหว่าง 10-41.8 มิลลิกรัมต่อลิตร ซัลไฟด์ (Sulfide) มีค่าน้อยกว่า 1 มิลลิกรัมต่อลิตร ของแข็งละลายน้ำทั้งหมด (TDS) มีค่าระหว่าง 80-406 มิลลิกรัมต่อลิตร ของแข็งจมตัว (Settleable Solid) มีค่าระหว่างน้อยกว่า 0.1-1.1 มิลลิกรัมต่อลิตร น้ำมันและไขมัน (Oil & Grease) มีค่าน้อยกว่า 5 มิลลิกรัมต่อลิตร ทีเคเอ็น (TKN) มีค่าระหว่าง 10.08-25.20 มิลลิกรัมต่อลิตร และแบคทีเรียกลุ่มฟิโคไลโคไลฟอร์มทั้งหมด (FCB) มีค่าระหว่าง 2.0-540 เอ็มพีเอ็นต่อ 100 มิลลิลิตร

จากผลการตรวจวิเคราะห์คุณภาพน้ำทิ้งจำนวน 3 จุด ได้แก่ บริเวณน้ำเสียก่อนเข้าระบบบำบัด บริเวณน้ำเสียหลังออกจากระบบบำบัด และบริเวณบ่อกักน้ำเสียก่อนระบายลงสู่สาธารณะ ระหว่างเดือนมกราคม – มิถุนายน 2565 พบว่า น้ำทิ้งบริเวณก่อนระบายลงสู่สาธารณะ ดัชนีส่วนใหญ่ที่ทำการตรวจวิเคราะห์ มีค่าอยู่ในเกณฑ์มาตรฐานกำหนด เมื่อเทียบกับมาตรฐานตามประกาศกระทรวงทรัพยากรธรรมชาติและสิ่งแวดล้อม เรื่อง กำหนดมาตรฐานควบคุมการระบายน้ำทิ้ง จากอาคารบางประเภทและบางขนาด (อาคารประเภท ก) (ลงวันที่ 7 พฤศจิกายน พ.ศ. 2548) ยกเว้น ค่า Settleable Solids ในเดือนพฤษภาคม ที่มีค่าไม่อยู่ในเกณฑ์มาตรฐานที่กำหนด

บริเวณบ่อพักน้ำเสียก่อนระบายลงสู่ท่อสาธารณะ

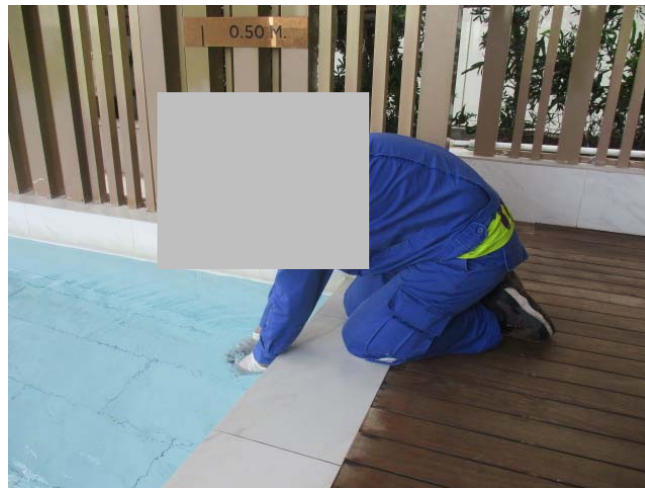
รูปที่ 3.2-1 แสดงการเก็บตัวอย่างคุณภาพน้ำสระว่ายน้ำ
(ระหว่างเดือนมกราคม – มิถุนายน 2565)

บริเวณสระว่ายน้ำส่วนลึก พบว่า แบคทีเรียกลุ่มฟีคอลโคลิฟอร์ม.(Fecal Coliform Bacteria) มีค่าน้อยกว่า 1.1 เอ็มพีเอ็นต่อ 100 มิลลิลิตร และแบคทีเรียกลุ่มโคลิฟอร์มทั้งหมด (Total Coliform Bacteria) มีค่าน้อยกว่า 1.1 เอ็มพีเอ็นต่อ 100 มิลลิลิตร

บริเวณสระว่ายน้ำส่วนลึก

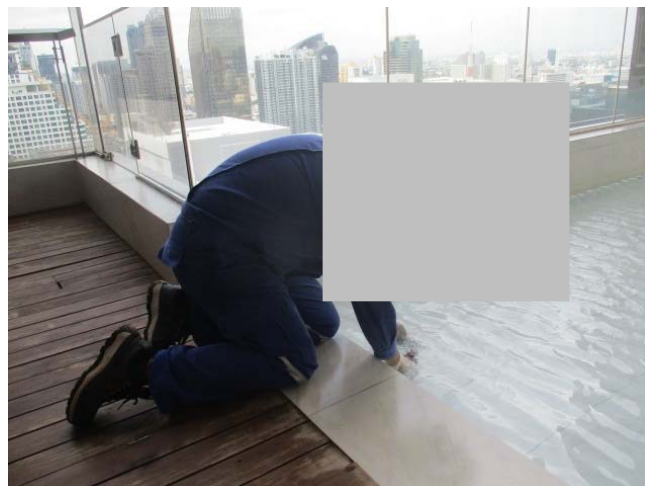
บริเวณสระว่ายน้ำส่วนต้น พบว่า แบคทีเรียกลุ่มฟีคอลโคลิฟอร์ม.(Fecal Coliform Bacteria) มีค่าน้อยกว่า 1.1-1.1 เอ็มพีเอ็นต่อ 100 มิลลิลิตร และแบคทีเรียกลุ่มโคลิฟอร์มทั้งหมด (Total Coliform Bacteria) มีค่าน้อยกว่า 1.1 เอ็มพีเอ็นต่อ 100 มิลลิลิตร

บริเวณสระว่ายน้ำส่วนต้น
