ผลการปฏิบัติตามมาตรการป้องกันและ  
แก้ไขผลกระทบสิ่งแวดล้อม  
(ระยะดำเนินการ)

รายละเอียดของเนื้อหาในบทที่ 2 นี้จะเป็นการรวบรวมข้อมูลผลการปฏิบัติตามมาตรการป้องกันและแก้ไขผลกระทบสิ่งแวดล้อมของโครงการโรงงานผลิตชิ้นส่วนยานยนต์ ของบริษัท ไคชิน จำกัด (สำนักงานใหญ่/นคร) ตามหนังสือเลขที่ ทส 1010.1/13517 ลงวันที่ 24 กันยายน 2562 เพื่อพิจารณาผลการดำเนินงานของโครงการว่าสามารถปฏิบัติตามมาตรการป้องกันและแก้ไขผลกระทบสิ่งแวดล้อมได้อย่างครบถ้วนสมบูรณ์หรือไม่ โดยมีมาตรการที่ต้องปฏิบัติตาม ประกอบด้วย มาตรการป้องกันและแก้ไขผลกระทบสิ่งแวดล้อมด้านคุณภาพอากาศ ด้านเสียง ด้านคุณภาพน้ำ ด้านการระบายน้ำและป้องกันน้ำท่วม ด้านทรัพยากรทางชีวภาพ ด้านการใช้พลังงานไฟฟ้า ด้านการคมนาคม ด้านสิ่งปลูกสร้างหรือวัสดุที่ไม่ใช้แล้ว ด้านอาชีวอนามัยและความปลอดภัย ด้านสุขภาพ ด้านสังคม-เศรษฐกิจ และด้านสุนทรียภาพ

ตารางที่ 2.2-1 มาตรการป้องกันและแก้ไขผลกระทบสิ่งแวดล้อม ระยะดำเนินการ  
โครงการโรงงานผลิตชิ้นส่วนยานยนต์ ของบริษัท ไคชิน จำกัด (สำนักงานใหญ่นวนคร)

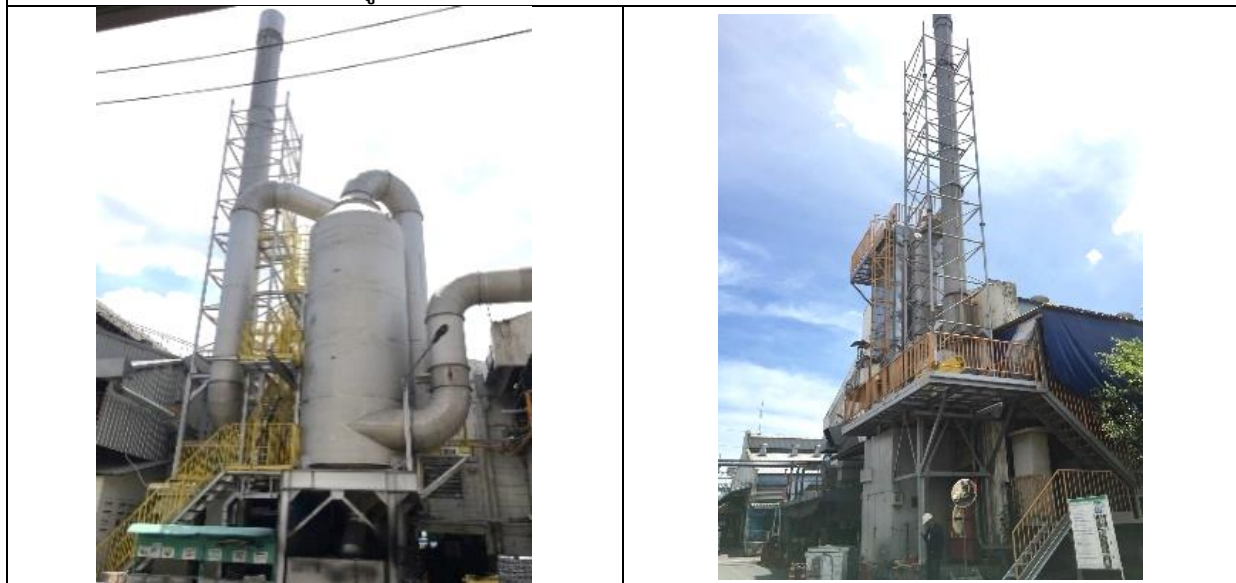
(2) ติดตั้งอุปกรณ์รวบรวมฝุ่นจากเตาหลอมแบบทาวเวอร์ จำนวน 2 เตา เข้าสู่ระบบบำบัดอากาศ Wet Scrubber 2 ก่อนระบายออกสู่ปล่องเตาหลอมอาคาร DC2 (S02)	จากการทวนสอบผลการดำเนินงานที่ผ่านมาในช่วงเดือนมกราคม-มิถุนายน 2565 พบว่า โครงการมีการติดตั้งอุปกรณ์รวบรวมฝุ่นจากเตาหลอมแบบทาวเวอร์เรียบร้อยแล้ว ซึ่งจากการทวนสอบหลักฐานผลการดำเนินงานพบว่า โครงการยังคงใช้งานอุปกรณ์รวบรวมฝุ่นดังกล่าวในปัจจุบัน	-	- รูปที่ 2-2 ระบบบำบัดมลพิษทางอากาศอาคาร DC2

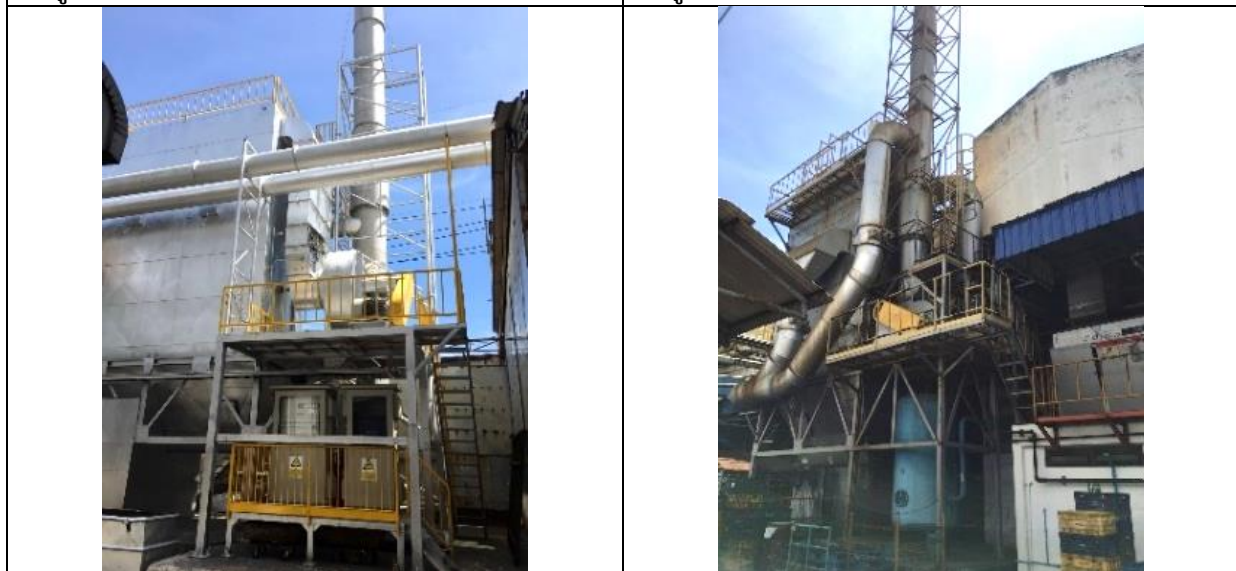
รูปที่ 2-4 ระบบบำบัดมลพิษทางอากาศอาคาร DC4

(4) ติดตั้งอุปกรณ์รวบรวมฝุ่นจากเตาหลอมแบบทาวเวอร์ จำนวน 10 เตา และห้องพักดรอส เข้าสู่ระบบบำบัด อากาศ Bag Filter 2 ก่อนระบายออกสู่ปล่องเตา หลอมอาคาร DC4 (S04)	จากการทวนสอบผลการดำเนินงานที่ผ่านมาในช่วงเดือน มกราคม-มิถุนายน 2565 พบว่า โครงการมีการติดตั้งเตาหลอม แบบทาวเวอร์จำนวน 2 เตา และได้ติดตั้งระบบรวบรวมและบำบัด อากาศภายในอาคาร DC4 เรียบร้อยแล้ว แล้ว ซึ่งจากการทวน สอบหลักฐานผลการดำเนินงานพบว่า โครงการยังคงใช้งาน อุปกรณ์รวบรวมฝุ่นดังกล่าวในปัจจุบัน	-	- รูปที่ 2-4 ระบบบำบัดมลพิษ ทางอากาศอาคาร DC4 - ภาคผนวกที่ 2-1 แผนการ ก่อสร้าง การปรับปรุงระบบบำบัด อากาศและติดตั้งเครื่องจักร

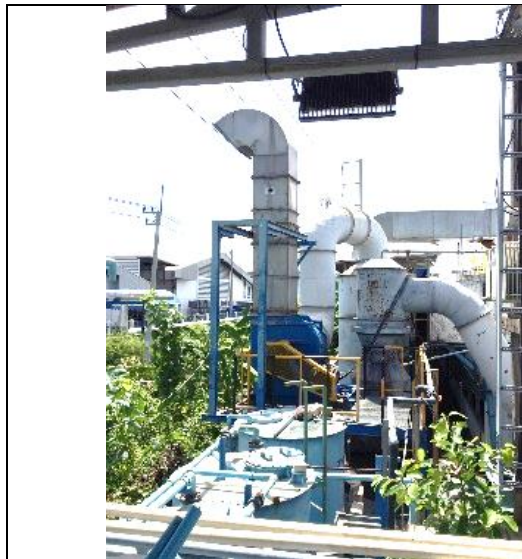
รูปที่ 2-6 ระบบบำบัดมลพิษทางอากาศปล่อง Buff

(6) ติดตั้งอุปกรณ์รวบรวมฝุ่นจากเครื่องขัดผิวชิ้นงาน 13 เครื่อง เข้าสู่ระบบบำบัดอากาศ Venturi Scrubber ก่อนระบายออกสู่ปล่อง Buff (S06)	จากการทวนสอบผลการดำเนินงานที่ผ่านมาในช่วงเดือน มกราคม-มิถุนายน 2565 พบว่า โครงการมีการติดตั้งอุปกรณ์ รวบรวมฝุ่นจากเครื่องขัดผิวชิ้นงานทั้งหมด 13 เครื่อง เรียบร้อย แล้ว นอกจากนี้โครงการจะต้องปรับปรุงปล่องระบายมลพิษอากาศ โดยเปลี่ยนจากปล่องงอเป็นปล่องตรง ซึ่งในปัจจุบันอยู่ในระหว่าง การเสนอเพื่อของบประมาณและวางแผนดำเนินการปรับปรุง คาด ว่าจะเริ่มดำเนินการใน ปี 2565 รายละเอียดดังแสดงใน <b>บทที่ 1</b> <b>ตารางที่ 1.1-1</b> แผนการดำเนินโครงการ	เนื่องจากสถานการณ์ของการ แพร่ระบาดของเชื้อไวรัสโคโรนา 2019 ส่งผลต่อยอดการสั่งซื้อ และงบประมาณของโครงการใน การก่อสร้างหรือปรับปรุง เพิ่มเติม โดยปัจจุบันโครงการได้ เริ่มปรับปรุงในส่วนอื่น ๆ ตามที่ ระบุไว้ในรายงาน EIA แล้ว สำหรับแผนการปรับปรุงปล่อง ระบายมลพิษทางอากาศจาก ปล่องงอเป็นปล่องตรง Buff (S06) คาดว่าจะเริ่มดำเนินการ ได้ในเดือนกรกฎาคม 2565	- รูปที่ 2-6 ระบบบำบัดมลพิษทาง อากาศปล่อง Buff - ภาคผนวกที่ 2-1 แผนการ ก่อสร้าง การปรับปรุงระบบบำบัด อากาศและติดตั้งเครื่องจักร

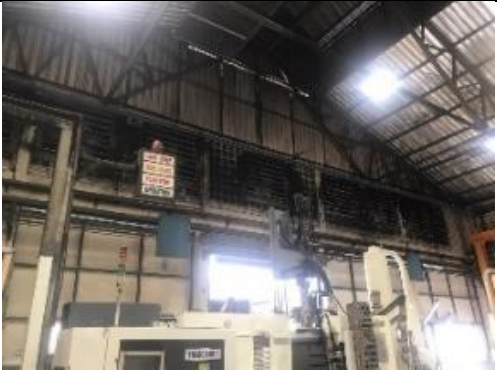
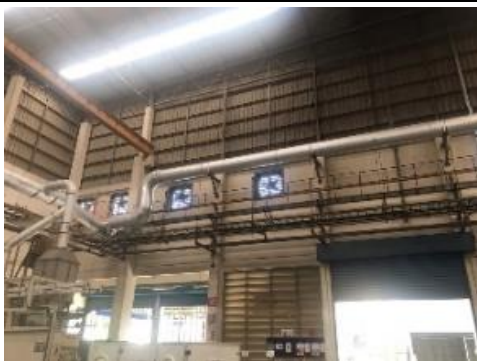
<p>รูปที่ 2-30 ภาพการติดตั้งพัดลมระบายอากาศในอาคาร</p>

- ปรับปรุงระบบระบายอากาศโดยติดตั้งพัดลมขนาด 500 ลบ.ม./นาที่ ในอาคาร DC1-DC5 เพื่อให้เกิดการถ่ายเท อากาศภายในพื้นที่อาคาร โดยภายหลังการปรับปรุงแต่ละ อาคารจะมีพัดลมดังนี้ • อาคาร DC1 พัดลมส่งอากาศเข้าสู่อาคาร 7 เครื่อง และพัดลมดูดอากาศออกจากอาคาร 10 เครื่อง	จากการทวนสอบผลการดำเนินงานที่ผ่านมาในช่วงเดือน มกราคม-มิถุนายน 2565 พบว่า โครงการดำเนินการปรับปรุง ระบบระบายอากาศในอาคาร โดยติดตั้งพัดลมขนาด 500 ลบ.ม./ นาที่ ในอาคาร DC1 อาคาร DC 2 อาคาร DC4 เรียบร้อยแล้ว คงเหลือ 2 อาคารที่ยังไม่ได้ปรับปรุง คืออาคาร DC3 และ อาคาร	-	- รูปที่ 2-30 ภาพการติดตั้งพัดลม ระบายอากาศในอาคาร - ภาคผนวกที่ 2-1 แผนการ ก่อสร้าง การปรับปรุงและติดตั้ง เครื่องจักร

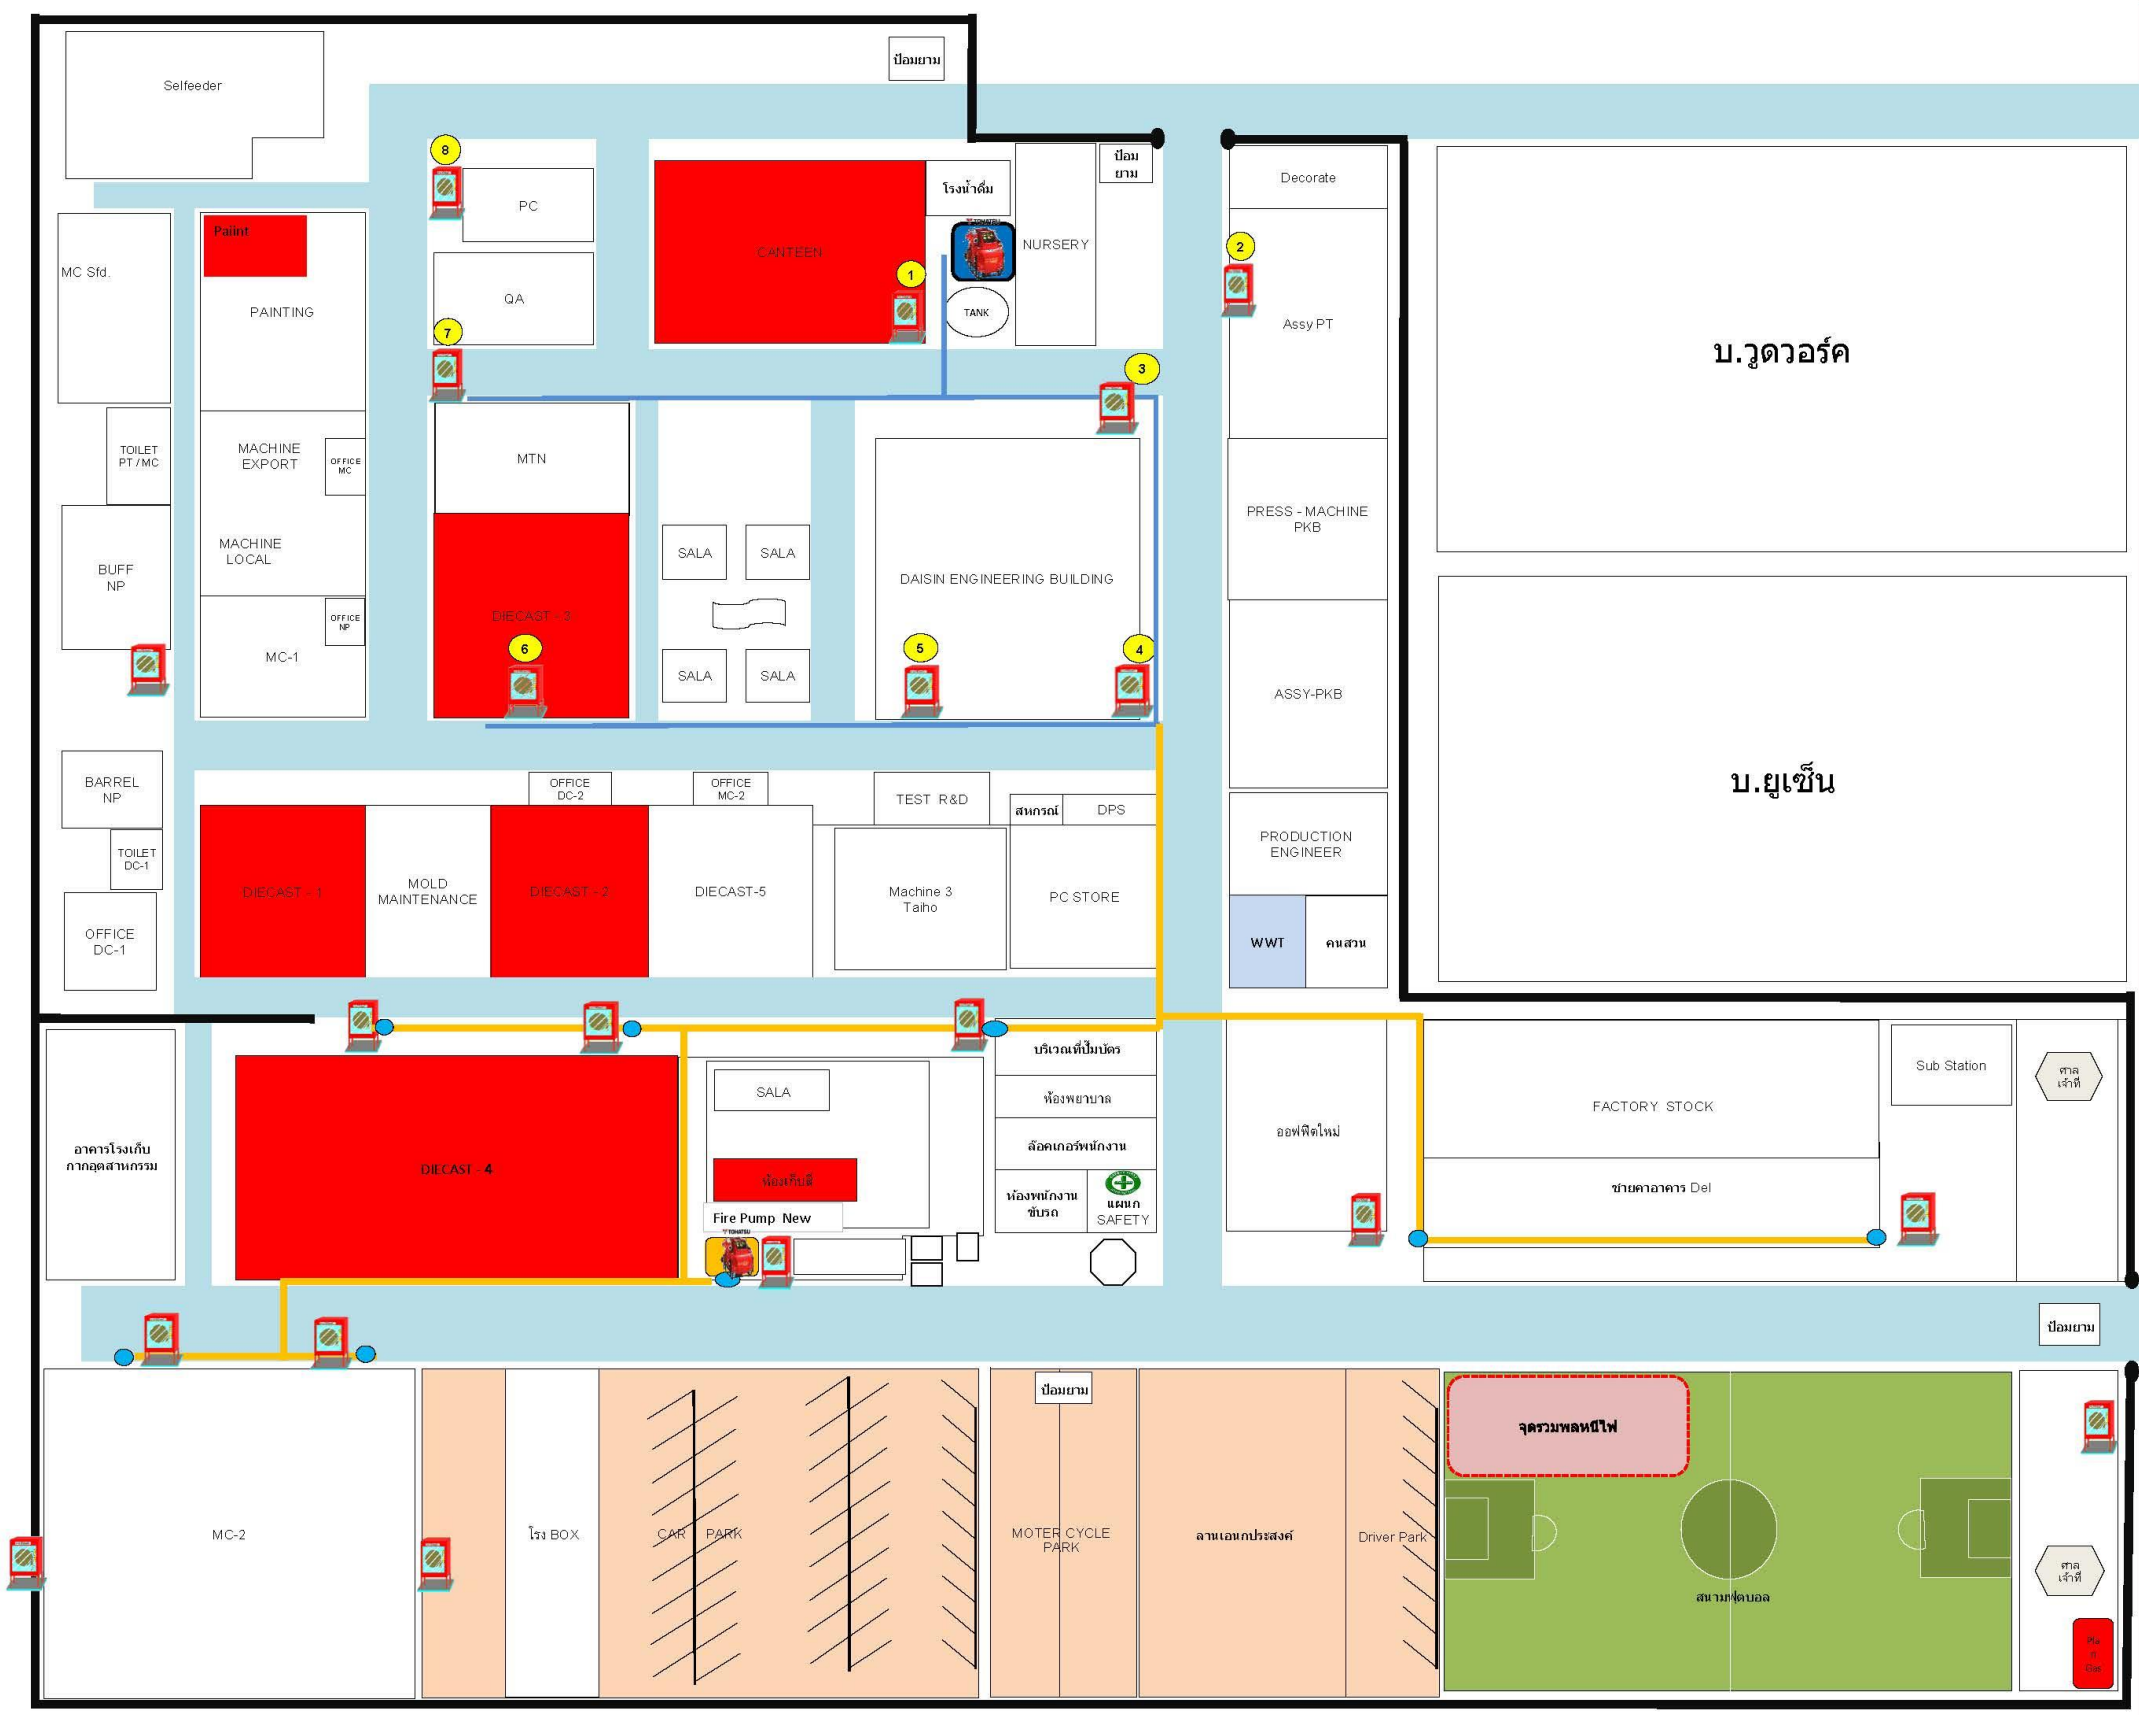
รูปที่ 2-75 ผังพื้นที่เสี่ยงต่อการเกิดอัคคีภัย

ตู่เก็บหัวฉีด - สายส่งน้ำดับเพลิง			
จุดที่	สถานที่	สายส่งน้ำดับเพลิง	หัวฉีดน้ำดับเพลิง
1	ด้านข้างโรงอาหาร	2	1
2	หน้าแผนก Factory Control	2	1
3	มุมตึก 2 ชั้นข้าง Nursery	2	1
4	มุมตึก 2 ชั้นข้าง Nissin	2	1
5	มุมตึก 2 ชั้นข้าง Machine-2	2	1
6	หน้าแผนก Diecast-3	2	1
7	ข้างแผนก Maintenance	2	1
8	ข้างห้องน้ำแผนก PC	2	1
9	หลังแผนกซ่อมแม่พิมพ์	2	1
สำรอง	ห้องลิฟต์เกอร์	0	6
รวม		18	15

ข้อที่ต้องทราบในการใช้โอบา Design  
1. เริ่ม ระบบ ต้นเพลิง โดยจุดปล่อยไฟใน Gutter ต่อกับ MC2 มาที่ตึกใหม่ DC 4  
2. เริ่มตุ้ สายต้นเพลิง 20 M 2 ม้วน หัวฉีดดับเพลิงความแรง แบบปรับได้ 4 จุด ติดตั้งบริเวณข้างประตู พร้อม  
ทำไฟกันเป็นคอก  
\* ให้โอบา Check ระบบแรงดันน้ำว่า ถ้าพวงน้ำชุดเดิม แรงดันในหัวฉีดเพียงพอหรือไม่ คำนวณการทำให้ Gutter หรือ ออกแบบทวง ทำระบบแยก กับ ระบบ  
น้ำปลา ของ DC 4 ได้หรือไม่ หรือ จำเป็นต้องชุดบ่อ DC 4 ใหม่หรือไม่ ?
