ผลการปฏิบัติตามมาตรการติดตามตรวจสอบผลกระทบ สิ่งแวดล้อม

โครงการ CONDO ONE SIAM ตั้งอยู่ที่ซอยเกษมสันต์ 3 ถนนพระราม 1 เขตปทุมวัน กรุงเทพมหานคร ดำเนินการโดย บริษัท พลัส พร็อพเพอร์ตี้ พาร์เนอร์ จำกัด โดยโครงการเป็นอาคารชุดพักอาศัย ขนาด 8 ชั้น จำนวน 1 อาคาร (ความสูงจากพื้นดินถึงพื้นชั้นหลังคา) มีจำนวนห้องพักรวมทั้งสิ้น 128 ห้อง ซึ่งจะก่อสร้างบนที่ดินขนาดพื้นที่รวม 8879.50 ตารางเมตร ตามหนังสือสำคัญการขออนุญาต-รับรอง การก่อสร้าง ดัดแปลง เคลื่อนย้ายอาคาร (อ.6) ที่เพรียงพร้อมด้วยระบบสาธารณูปโภคและสาธารณูปการต่างๆ อย่างครบถ้วน โดยมีโครงข่ายคมนาคมที่เชื่อมโยงหลายสายและยังสามารถใช้บริการของรถไฟฟ้าขนส่งมวลชน (รถไฟฟ้า BTS) ซึ่งมีสถานีที่ใกล้ที่สุด คือ สถานีสนามกีฬาแห่งชาติ

บัดนี้ นิติบุคคลอาคารชุด คอนโดวัน สยาม ได้มอบหมายให้ บริษัท ศูนย์วิเคราะห์น้ำ จำกัด ดำเนินการติดตามตรวจสอบผลการปฏิบัติตามมาตรการฯ โครงการ CONDO ONE SIAM (ระยะดำเนินการ) ช่วงเดือนมกราคม ถึง มิถุนายน 2565 ตามที่กำหนดไว้ในรายงานการวิเคราะห์ผลกระทบสิ่งแวดล้อม โดยเนื้อหาบทนี้จะแสดงผลการปฏิบัติตามมาตรการติดตามตรวจสอบผลกระทบสิ่งแวดล้อม ซึ่งทางบริษัทศูนย์วิเคราะห์น้ำ จำกัด ได้ทำการตรวจสอบประเมินด้วยวิธี Walk through Survey พร้อมทั้งรวบรวมเอกสารหลักฐานต่างๆ และภาพถ่ายประกอบผลการปฏิบัติตามมาตรการฯ

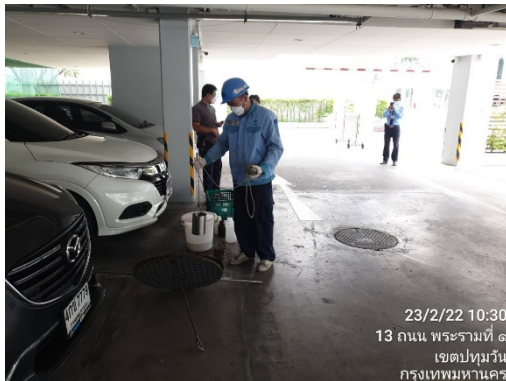
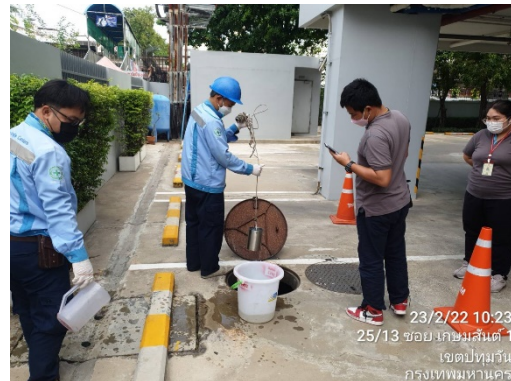
ภาพที่ 3.5.3-1 จุดเก็บน้ำทิ้งก่อนการบำบัด และน้ำทิ้งหลังการบำบัด

ตามมาตรการติดตามตรวจสอบผลกระทบสิ่งแวดล้อมโครงการ CONDO ONE SIAM กำหนดให้โครงการต้องเก็บตัวอย่างและตรวจวิเคราะห์คุณภาพน้ำก่อนการบำบัดและหลังการบำบัด เดือนละ 1 ครั้ง จำนวน 2 แหล่ง (ภาพที่ 3.5.3-1) ได้แก่ บ่อปรับสมดุล ในพารามิเตอร์ ค่าความเป็นกรด-ด่าง (pH), ค่าความสกปรกในรูปบีโอดี (Biochemical Oxygen Demand), สารแขวนลอย (Suspended Solids), ทีเคเอ็น (Total Kjeldahl Nitrogen), ซัลไฟด์ (Sulfide), น้ำมันและไขมัน (Oil & Grease) และ Total coliform Bacteria (ภาพที่ 3.5.3-2) และบ่อพักน้ำทิ้ง ในพารามิเตอร์ ค่าความเป็นกรด-ด่าง (pH), ค่าความสกปรกในรูปบีโอดี (Biochemical Oxygen Demand), สารแขวนลอย (Suspended Solids), ทีเคเอ็น (Total Kjeldahl Nitrogen), ซัลไฟด์ (Sulfide), น้ำมันและไขมัน (Oil & Grease), Total coliform Bacteria และ Residual Chlorine (ภาพที่ 3.5.3-3) อนึ่ง เพื่อการปฏิบัติให้สอดคล้องต่อมาตรการดังกล่าว โครงการจึงกำหนดให้ตรวจวิเคราะห์คุณภาพน้ำทิ้ง จำนวน 2 จุด ได้แก่ จุดน้ำทิ้งก่อนการบำบัด และน้ำทิ้งหลังการบำบัด โดยปัจจุบันโครงการได้มีการปฏิบัติสอดคล้องต่อมาตรการดังกล่าวเป็นที่เรียบร้อยแล้ว (ภาพที่ 3.5.3-2)

น้ำทิ้งก่อนการบำบัด

น้ำทิ้งหลังการบำบัด
