สรุปผลการปฏิบัติตามมาตรการฯ
และข้อเสนอแนะ

บทที่ 4

จากผลการติดตามตรวจสอบผลการปฏิบัติตามมาตรการป้องกันและแก้ไขผลกระทบสิ่งแวดล้อมและมาตรการติดตามตรวจสอบผลกระทบสิ่งแวดล้อม โครงการ 23 Degree Estate (Condo) ในระยะดำเนินการ ระหว่างเดือน มกราคม ถึง มิถุนายน พ.ศ.2565 พบว่าโครงการฯ มีการปฏิบัติตามมาตรการฯ เป็นส่วนใหญ่ แต่ยังคงมีมาตรการฯ บางมาตรการที่ทางโครงการไม่ได้ปฏิบัติ ปฏิบัติไม่ได้ ปฏิบัติได้แต่ไม่มีประสิทธิภาพ และยังไม่ถึงเวลาปฏิบัติ โดยสามารถสรุปได้ดังตารางที่ 4-1

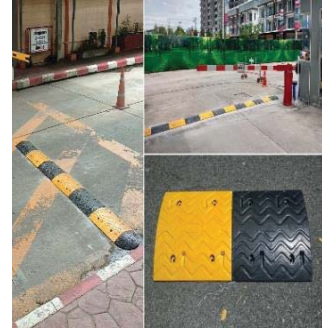
1. ทรัพยากรสิ่งแวดล้อมทางกายภาพ		
1.3 เสียง	- จัดให้มีการทำสัญญาณชะลอความเร็วของรถบนถนนภายในโครงการ เพื่อชะลอความเร็วของรถ และลดเสียงจากการแล่นของรถยนต์	<p>การดำเนินการในปัจจุบัน</p> <p>- ไม่ได้ปฏิบัติ : ทางโครงการมิได้จัดให้มีการทำสัญญาณชะลอความเร็วของรถ แต่ทั้งนี้ทางโครงการได้กำหนดพื้นที่จอดรถให้อยู่ภายนอกอาคาร โดยห่างจากตัวอาคารพักอาศัย มิได้ก่อให้เกิดเสียงดังจากเครื่องยนต์ไปรบกวนกับผู้พักอาศัยภายในโครงการ</p> <p>แนวทางการดำเนินการ</p> <p>- ให้โครงการจัดทำการติดตั้งสัญญาณลดความเร็ว โดยติดตั้งบริเวณเส้นทางสัญจรรถภายในโครงการ พร้อมทั้งจัดให้มีเจ้าหน้าที่ตรวจดูแลให้มีความสมบูรณ์อยู่เสมอ ดังตัวอย่าง</p>

<p style="text-align: center;">สัญญาณลดความเร็ว</p>
