รายงานผลการปฏิบัติตามมาตรการป้องกัน
และแก้ไขผลกระทบสิ่งแวดล้อม
และมาตรการติดตามตรวจสอบผลกระทบสิ่งแวดล้อม

โครงการเหมืองแร่หินอุตสาหกรรมชนิดหินแกรนิต
เพื่ออุตสาหกรรมก่อสร้าง
(ประทานบัตรที่ 21361/15591)

บริษัท ปริندا จำกัด (มหาชน)

มกราคม-มิถุนายน
2565

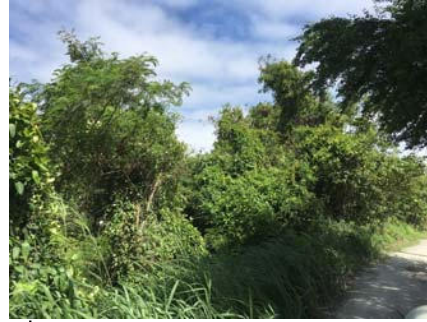
รูปที่ 2-2: แนวเขตไม่ทำเหมืองใกล้ลำห้วยกะปิ

1.2 กำหนดแนวเขตพื้นที่ไม่ทำเหมืองเป็นระยะทางไม่ต่ำกว่า 50 เมตร ในบริเวณพื้นที่ที่ใกล้กับห้วยกะปิทางด้านทิศตะวันออกของพื้นที่โครงการ ตามแนวเขตหลักฐานที่ 1-8 สำหรับบริเวณพื้นที่ที่เหลือตามแนวเขตหลักฐานที่ 8-20 จะต้องเว้นพื้นที่ไม่ทำเหมืองเป็นระยะทางประมาณ 5 เมตร	- โครงการได้เว้นพื้นที่ไม่ทำเหมืองทางด้านทิศตะวันตกเฉียงเหนือของแปลงประทานบัตร พร้อมทั้งเว้นแนวเขตไม่ทำเหมืองเข้าใกล้ลำห้วยกะปิ เป็นระยะอย่างน้อย 10 เมตร (รูปที่ 2-2)	- ทางโครงการปฏิบัติตามมาตรการฯ สำหรับคำขอต่ออายุประทานบัตรที่ 3/2554 (ปบ. 21361/15591)

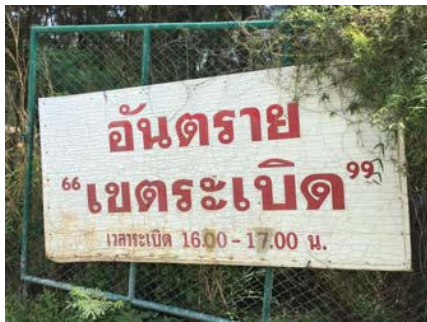
รูปที่ 2-3: ป้ายเตือนเวลาการระเบิด

1.3 กำหนดให้ใช้ปริมาณวัตถุระเบิดสูงสุดไม่เกิน 160 ปอนด์ต่อจังหวะถ่วง โดยใช้แก๊บล่วงจังหวะ จำนวน 3 จังหวะถ่วงทำการระเบิดวันละ 1 ครั้ง ระหว่างเวลา 16:00-17:00 น.	- โครงการได้ใช้วัตถุระเบิดไม่เกิน 40 กิโลกรัมต่อจังหวะถ่วง จุดระเบิดด้วยแก๊บบนหัวงเวลา ซึ่งทำการระเบิดในเวลา 16.00-17.00 น. วันละ 1 ครั้ง โดยให้มีสัญญาณเตือนก่อนการระเบิด พร้อมทั้งติดป้ายเตือนเวลาทำการระเบิดและเขตการใช้วัตถุระเบิดที่ปากทางเข้าเหมือง (รูปที่ 2-3) (ภาคผนวก ข)	- ทางโครงการปฏิบัติตามมาตรการฯ สำหรับคำขอต่ออายุประทานบัตรที่ 3/2554 (ปบ. 21361/15591)

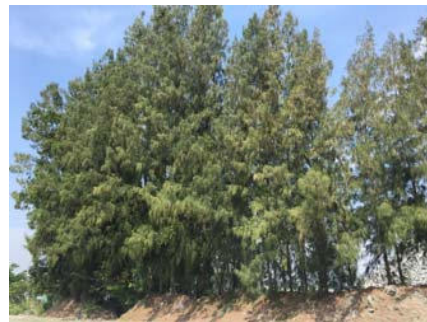
รูปที่ 2-4: การปลูกต้นไม้ตามแนวคันทำนบ

1.4 จัดสร้างคันทำนบตามแนวเขตของพื้นที่โครงการในระหว่างเขตหลักฐานที่ 8-20 พร้อมทำการปลูกไม้ยืนต้นโตเร็วประเภทกระถินณรงค์บนคันทำนบ โดยจะต้องทำการปลูกจำนวน 2 แถว และให้มีระยะห่างระหว่างต้นและแถวเท่ากับ 2x2 เมตร	- โครงการปลูกต้นกระถินณรงค์ และกระถินยักษ์ตามแนวคันทำนบเขตหลักฐานที่ 1-20 และระหว่างเขตหลักฐานที่ 1-8 มีคันทำนบติดริมห้วยกะปิเกือบตลอดแนว และปลูกต้นกระถินยักษ์แทรกตามป่ากร้างตามธรรมชาติ และปลูกต้นสนประดิพัทธ์ ตลอดแนว ริมห้วยกะปิกับถนนสาธารณะด้านทิศตะวันออก (รูปที่ 2-4 ถึง รูปที่ 2-6)	-

1.8 ให้ดำเนินการปลูกไม้ยืนต้นโตเร็วประเภทกระถินณรงค์โดยรอบพื้นที่โครงการ โดยในบริเวณคันทำนบกั้นตามแนวหลุมหลักฐานที่ 8-20 จะต้องทำการปลูกจำนวน 2 แถว โดยให้มีระยะห่างระหว่างต้นและแถวเท่ากับ 2x2 เมตร ส่วนทางด้านทิศตะวันออกติดกับห้วยกะปิตามแนวหลุมหลักฐานที่ 1-8 จะต้องปลูกอย่างน้อย 2 แถว เพื่อลดผลกระทบทางด้านทัศนียภาพและป้องกันการปลิวกระเด็นของเศษหิน	- ตามแนวหลุมหลักฐานที่ 8-20 มี ต้นกระถินยักษ์ และแนวต้นไม้ธรรมชาติเดิมแทรกอยู่ภายในปากร้างโดยทั่วบริเวณ - ทางด้านทิศตะวันออกติดกับห้วยกะปิตามแนวหลุมหลักฐานที่ 1-8 ทางโครงการปลูกต้นกระถินยักษ์และปลูกต้นสนประดิพัทธ์ จำนวน 2 แถว ตามแนวริมถนน - ทางด้านทิศตะวันตกเฉียงใต้ริมถนนสาธารณะมีแนวคันดินและไม้ยืนต้นตามธรรมชาติมีการปลูกต้นสนประดิพัทธ์เพิ่มเติม จำนวน 2 แถว - ปัจจุบันต้นไม้ในพื้นที่โครงการเจริญเติบโตและสามารถลดผลกระทบทางด้านทัศนียภาพและป้องกันการปลิวกระเด็นของเศษหินได้เป็นอย่างดี (รูปที่ 2-4 ถึง รูปที่ 2-6)	-

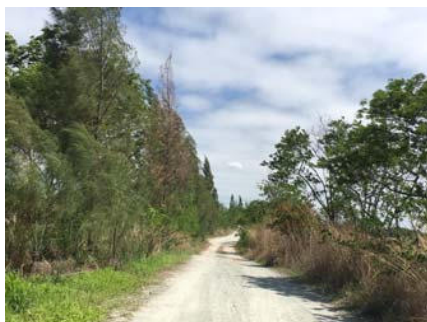
รูปที่ 2-5: แนวต้นไม้ริมเส้นทางขนส่งแร่

เงื่อนไขตามมาตรการ	ผลการปฏิบัติตามมาตรการ	ปัญหา อุปสรรค และแนวทางแก้ไข
1.9 ให้ดำเนินการปลูกไม้ยืนต้นโตเร็วประเภทกระถินณรงค์ จำนวน 2 แถว ในบริเวณโดยรอบพื้นที่โรงโม่หินอย่างน้อย 2 แถว แบบสลับฟันปลา ระยะห่างระหว่างต้นและแถวประมาณ 2x2 เมตร	- โครงการปลูกต้นสนประดิพัทธ์ริมถนนข้างโรงโม่หินตลอดเส้นทางและทางขึ้นปากโม่ (รูปที่ 2-15) - บริเวณโดยรอบพื้นที่โดยรอบโรงโม่หินมีสภาพเป็นพื้นที่ป่าไม้ธรรมชาติซึ่งใช้เป็นแนว Buffer Zone ป้องกันการกระจายของฝุ่นละอองได้เป็นอย่างดี (รูปที่ 2-4 และรูปที่ 2-5)	-

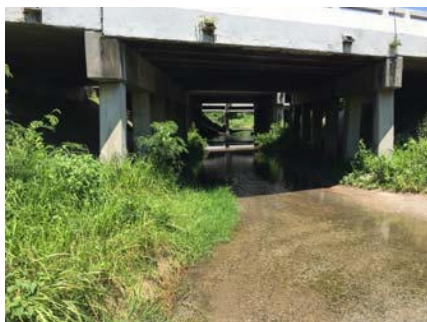
รูปที่ 2-7: การเทคอนกรีตบริเวณตลิ่งและพื้นที่รองรับน้ำห้วยกะปิ

เงื่อนไขตามมาตรการ	ผลการปฏิบัติตามมาตรการ	ปัญหา อุปสรรค และแนวทางแก้ไข
1.5 บริเวณหลุมหลักฐานที่ 1-8 ให้ปรับสภาพทางน้ำห้วยกะปิให้มั่นคง โดยการเทคอนกรีตบริเวณตลิ่ง และพื้นที่ท้องน้ำ และสร้างคันทำนบกั้นสูงประมาณ 2 เมตร ขนานทางน้ำตั้งแต่หลุมหลักฐานที่ 6-8	- โครงการทำการเทคอนกรีตบริเวณตลิ่งและพื้นที่ท้องน้ำ (รูปที่ 2-7) และสร้างคันทำนบกั้น สูงประมาณ 2 เมตร ขนานทางน้ำตั้งแต่หลุมหลักฐานที่ 6-8	-

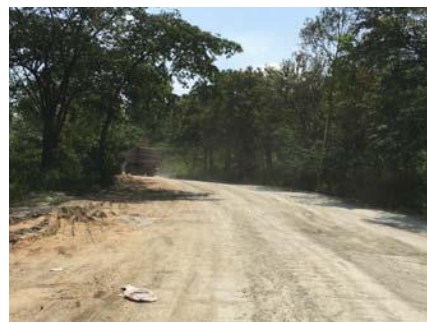
รูปที่ 2-8: เส้นทางขนส่งแร่

1.6 ให้ปรับปรุงถนนช่วงที่ตัดผ่านห้วยกะปิให้มั่นคง แข็งแรงด้วยการเทคอนกรีตเสริมเหล็ก และจัดสร้างท่อลอดช่วงที่ตัดกั้นถนน โดยมีขนาดเส้นผ่าศูนย์กลาง 0.5 เมตร จำนวน 2 ท่อ ความยาว 5 เมตร (ตามความกว้างของถนน) พร้อมทั้งดูแลรักษาถนนช่วงที่ตัดผ่านห้วยกะปิ และท่อลอดดังกล่าวให้อยู่ในสภาพที่สามารถใช้งานได้ต่อเนื่อง	- ทางโครงการได้ปรับปรุงสภาพถนนโดยใช้หินบดอัดแน่นและสร้างท่อลอดถนนบริเวณทางลงหน้าเหมือง (ใกล้หลุมหลักฐานที่ 9) เพื่อช่วยระบายน้ำริมถนนสาธารณะลงสู่ห้วยกะปิ และมีการดูแลรักษาถนนให้อยู่ในสภาพที่สามารถใช้งานได้ต่อเนื่อง (รูปที่ 2-8)	-

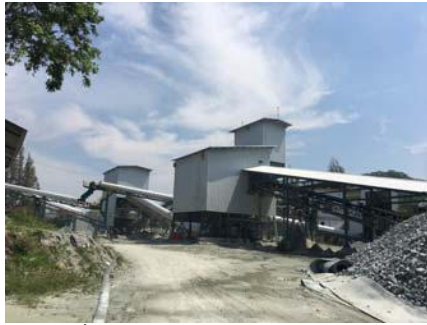
รูปที่ 2-9: การปิดคลุมอาคารโรงโม่

1.7 โรงโมหินที่จัดสร้างขึ้นจะต้องทำการติดตั้งระบบสเปรย์น้ำ โดยรอบพื้นที่ของโรงโม โดยเฉพาะในจุดที่เป็นต้นกำเนิดฝุ่นในทุกๆ จุด จนถึงขั้นตอนสุดท้าย โดยใช้สเปรย์หัวฉีดแบบพ่นฝอย เพื่อลดปริมาณฝุ่นละอองแขวนลอย พร้อมทั้งทำการปรับปรุงถนนในบริเวณโรงโมให้เป็นถนนลาดยางทั้งหมดเพื่อลดปริมาณฝุ่นละอองจากการบดย่อยหิน	- โรงโมหินของโครงการเป็นระบบปิดและมีการติดตั้งระบบสเปรย์น้ำโดยรอบพื้นที่ของโรงโม โดยใช้สเปรย์หัวฉีดแบบพ่นฝอย พร้อมทั้งใช้รถบรรทุกน้ำฉีดพรมน้ำบริเวณโรงโมอย่างสม่ำเสมอ (รูปที่ 2-9 ถึง รูปที่ 2-14)	-

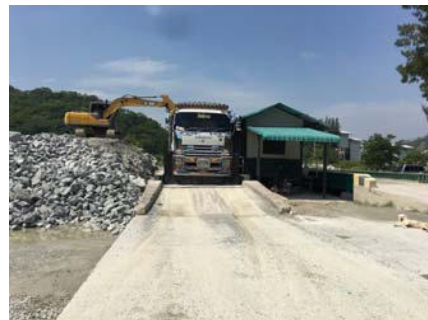
รูปที่ 2-21: จุดตรวจสอบน้ำหนักรถบรรทุก

1.10 ปรับปรุงผิวการจราจรของเส้นทางการขนส่งแร่ในช่วงที่เป็นถนนลูกรัง โดยการบดอัดผิวถนนด้วยดินและหินให้แน่น พร้อมทั้งควบคุมอัตราความเร็วของรถบรรทุกเพื่อขนส่งแร่ให้มีความเร็วไม่เกิน 25 กิโลเมตรต่อชั่วโมงในช่วงถนนลูกรัง และทำการฉีดพรมน้ำในเส้นทางการขนส่งแร่อย่างน้อยวันละ 3-4 ครั้ง โดยต้องทำการปิดคลุมท้ายรถบรรทุกให้เรียบร้อยเพื่อป้องกันการตกหล่นของหิน	- ทางโครงการมีการใช้หินบดอัดแน่นปรับปรุงพื้นผิวเส้นทางการขนส่งแร่เป็นประจำ (รูปที่ 2-8) พร้อมทั้งฉีดพรมน้ำบนเส้นทางการขนส่งแร่อย่างน้อยวันละ 3-6 ครั้ง (รูปที่ 2-16) และมีการควบคุมความเร็วรถบรรทุกให้ใช้ความเร็วไม่เกิน 25 กิโลเมตร/ชั่วโมง (รูปที่ 2-17) ทั้งนี้โครงการตรวจสอบสภาพและซ่อมแซมรถบรรทุกให้มีสภาพดีอยู่เสมอ (รูปที่ 2-18) และกำชับให้มีการปิดคลุมผ้าใบท้ายรถบรรทุกก่อนออกนอกพื้นที่โครงการ เพื่อป้องกันการตกหล่นของหิน และมีป้ายเตือนให้เห็นอย่างชัดเจน (รูปที่ 2-19 และ รูปที่ 2-20) นอกจากนี้ทางโครงการได้ตรวจสอบน้ำหนักรถบรรทุกก่อนออกจากพื้นที่โครงการทุกครั้ง (รูปที่ 2-21)	-

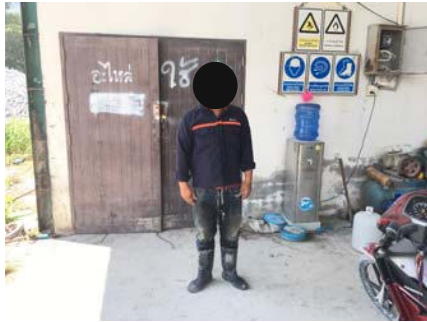
รูปที่ 2-22: การสวมใส่อุปกรณ์ป้องกัน
อันตรายส่วนบุคคล

เงื่อนไขตามมาตรการ	ผลการปฏิบัติตามมาตรการ	ปัญหา อุปสรรค และแนวทางแก้ไข
1.12 ให้จัดหาอุปกรณ์เพื่อการป้องกันอันตรายส่วนบุคคลให้กับพนักงานในขณะปฏิบัติงาน เช่น หน้ากากป้องกันฝุ่นที่ครอบจมูก ปลั๊กอุดหู หมวกนิรภัย และถุงมือ เป็นต้น และควบคุมให้มีการสวมใส่ตลอดเวลาปฏิบัติงาน	- โครงการได้จัดหาอุปกรณ์เพื่อป้องกันอันตรายส่วนบุคคลให้กับพนักงานในขณะปฏิบัติงานและควบคุมให้มีการสวมใส่ตลอดเวลาปฏิบัติงาน โดยมีการออกข้อบังคับให้พนักงานปฏิบัติตามอย่างเคร่งครัด (รูปที่ 2-22)	-
