บทที่ 3

ผลการปฏิบัติตามมาตรการติดตามตรวจสอบผลกระทบสิ่งแวดล้อม

โครงการ CONDOLETTE PIXEL SATHORN เป็นอาคารชุดพักอาศัย จำนวน 2 อาคาร ได้แก่ อาคาร A และ อาคาร B แต่ละอาคาร มีขนาดความสูง 8 ชั้น ความสูง 22.95 เมตร (ความสูงวัดถึงระดับพื้นชั้นดาดฟ้า) มีจำนวนห้องชุดพักอาศัย รวมทั้งสิ้น 346 ห้อง (แบ่งเป็น อาคาร A มีจำนวนห้องชุดพักอาศัย 117 ห้อง และอาคาร B มีจำนวนห้องชุดพักอาศัย 229 ห้อง) และอาคาร C (อาคารจอดรถยนต์) จำนวน 1 อาคาร ขนาดความสูง 22.5 เมตร (ความสูงวัดถึงระดับพื้นชั้นดาดฟ้า) ขนาดพื้นที่โครงการรวม 3-0-59.5 ไร่ หรือ 5,038 ตารางเมตร ปัจจุบันโครงการมีจำนวนห้องพักอาศัยจริง รวมทั้งสิ้น 345 ห้อง (แบ่งเป็นอาคาร A มีจำนวนห้องชุดพักอาศัย 116 ห้อง และอาคาร B มีจำนวนห้อง 229 ห้อง) ในด้านสิ่งแวดล้อมโครงการ CONDOLETTE PIXEL SATHORN ได้มีการตรวจสอบด้านผลกระทบสิ่งแวดล้อมตามเงื่อนไขที่เสนอไว้ในรายงานการประเมินผลกระทบสิ่งแวดล้อม (EIA) ซึ่งได้รับความเห็นชอบจากสำนักนโยบายและแผนทรัพยากรธรรมชาติและสิ่งแวดล้อม ตามหนังสือเห็นชอบเลขที่ ทส. 1009.5/11604 ลงวันที่ 2 ตุลาคม พ.ศ. 2556 ทั้งนี้ตามหนังสือฉบับดังกล่าวได้กำหนดให้ทางโครงการดำเนินการจัดทำรายงานจัดทำรายงานการปฏิบัติตามมาตรการป้องกันและแก้ไขผลกระทบสิ่งแวดล้อมและมาตรการติดตามตรวจสอบผลกระทบสิ่งแวดล้อมเสนอต่อ สผ. และหน่วยงานที่เกี่ยวข้องเพื่อพิจารณาทุก 6

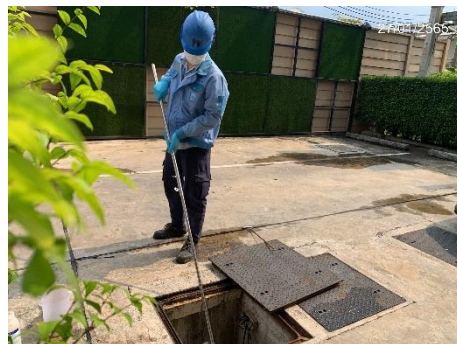
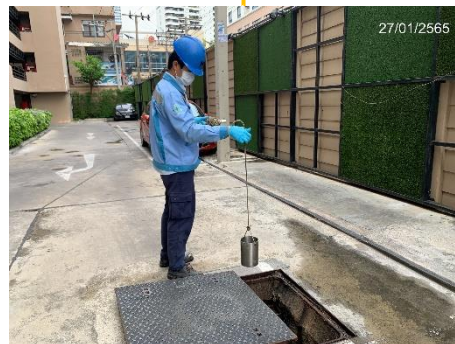
ภาพที่ 3.5.1-1 ตำแหน่งการเก็บตัวอย่างจากระบบบำบัดน้ำเสีย

น้ำทิ้งก่อนการบำบัด (บ่อเกรอะ)

น้ำทิ้งหลังการบำบัด (บ่อพักน้ำใส)

น้ำทิ้งก่อนระบายออกนอกโครงการ

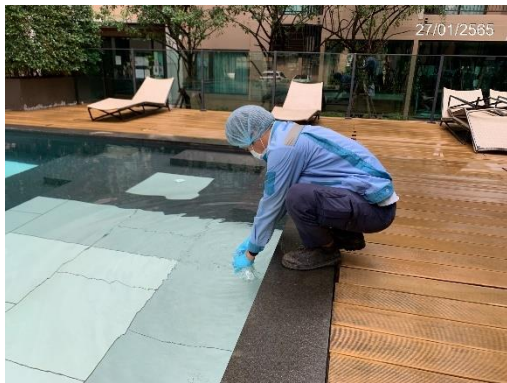
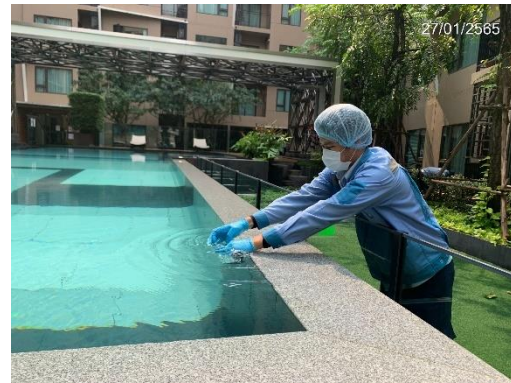
ภาพที่ 3.5.4-1 การเก็บตัวอย่างน้ำสระว่ายน้ำ

สระว่ายน้ำส่วนต้น

สระว่ายน้ำส่วนลึก

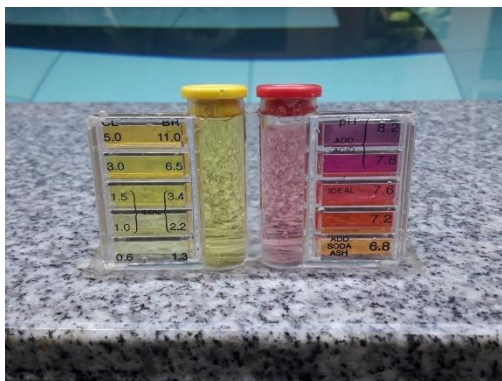
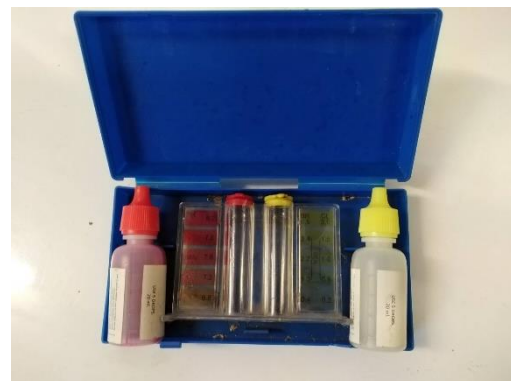
ภาพที่ 3.5.4-2 วิธีการตรวจวัด pH และ Chlorine

ตามมาตรการติดตามตรวจสอบผลกระทบสิ่งแวดล้อมโครงการ กำหนดให้โครงการต้องมีการเก็บตัวอย่าง และตรวจวิเคราะห์คุณภาพน้ำบริเวณสระว่ายน้ำของโครงการ เป็นประจำทุกวัน ๆ ละ 1 ครั้ง สำหรับพารามิเตอร์ที่กำหนดให้ตรวจวิเคราะห์ได้แก่ ค่าความเป็นกรด-ด่าง (pH) และคลอรีนอิสระ (Free Chlorine) โดยโครงการมีการตรวจวิเคราะห์โดยใช้ pH Test Kit และ Chlorine Test Kit และมีความถี่ทุกวัน วันละ 1 ครั้ง ซึ่งผลการตรวจวิเคราะห์ค่าความเป็นกรด-ด่าง แสดงดังภาคผนวก ง-2 การตรวจสอบค่า pH และ Chlorine
