ผลการปฏิบัติตามมาตรการป้องกัน และแก้ไขผลกระทบสิ่งแวดล้อม

ตารางที่ 2-1 ผลการปฏิบัติตามมาตรการป้องกันและแก้ไขผลกระทบสิ่งแวดล้อม (ระยะดำเนินการ) ระหว่างเดือนมกราคม – มิถุนายน 2565

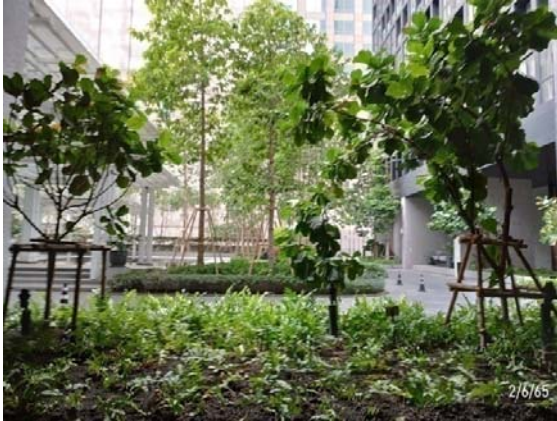
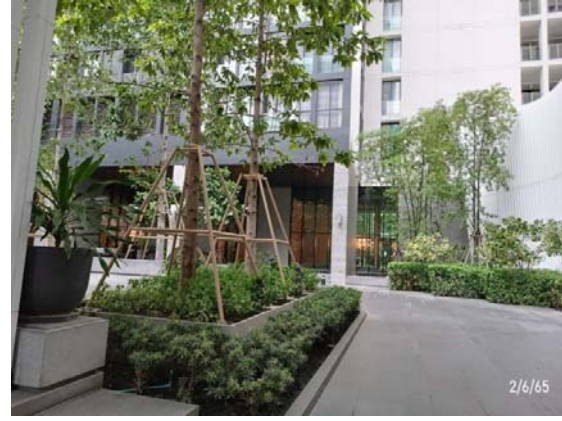
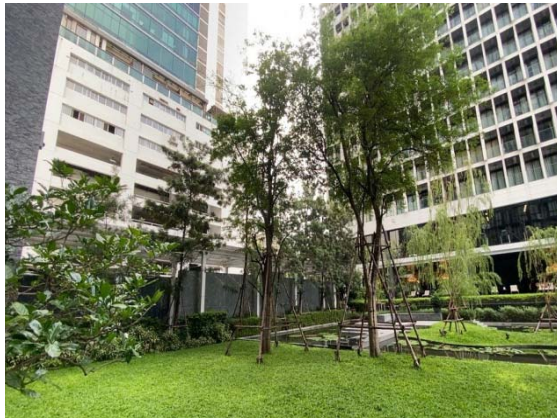
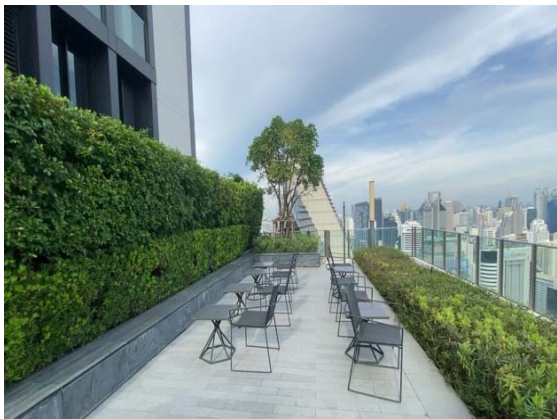
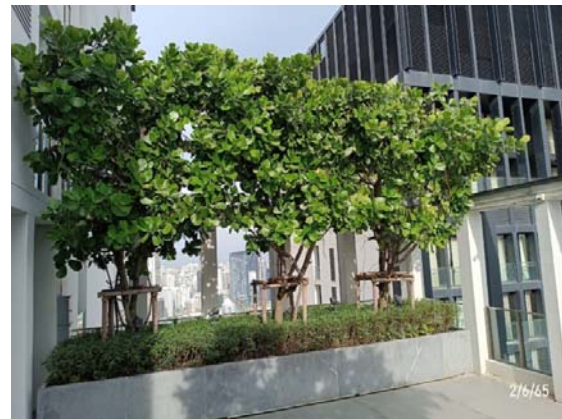
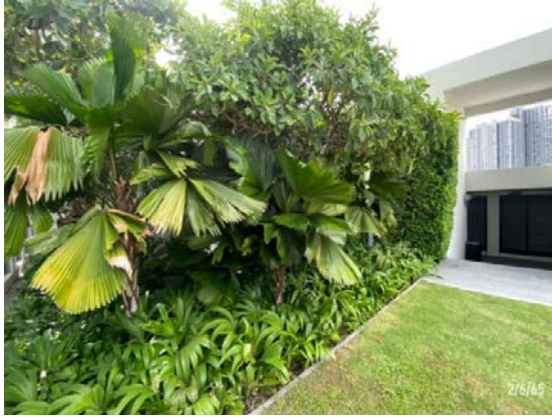
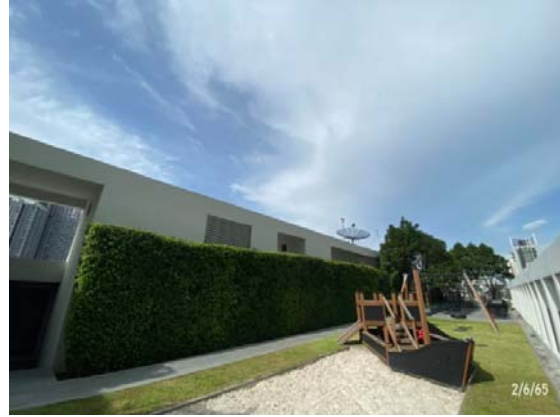
รูปที่ 2-1 พื้นที่สีเขียวบริเวณชั้นล่างและบริเวณชั้นดาดฟ้าของโครงการ

1.2 คุณภาพอากาศ เสี่ยง และการสั่นสะเทือน			
(1) คุณภาพอากาศ			
1) ปลุกต้นไม้ภายในพื้นที่ในโครงการ ได้แก่ ปับ ไทรใบกลม พุดจิบ และยี่โถ โดยต้นไม้เหล่านี้จะคุณภาพอากาศทำหน้าที่ตรึง CO ₂ ในพื้นที่โครงการผ่านกระบวนการสังเคราะห์แสง และคายก๊าซ O ₂ ออกมา ซึ่งต้นไม้ภายในโครงการสามารถดูดซับ CO ₂ ได้ประมาณ 5,603.29 ก./ชม. ดังนั้น CO ₂ ที่เกิดขึ้น 1,836.10 ก./ชม. ต้นไม้บนพื้นที่โครงการจะดูดซับได้ทั้งหมด	- โครงการจัดให้มีพื้นที่สีเขียวแบ่งออกเป็นพื้นที่สีเขียวระดับพื้นที่ชั้นล่างและพื้นที่สีเขียวบนอาคารของแต่ละอาคาร ประกอบด้วยพันธุ์ไม้ยืนต้น ได้แก่ มะฮอกกานี มะเกลือ แคนา เป็นต้น พันธุ์ไม้พุ่มและพืชคลุมดิน ได้แก่ ไทรใบกลม ชะพหลุ พุดจิบ และหญ้าม้าเลเซีย เป็นต้น ซึ่งสามารถช่วยในการดูดซับปริมาณก๊าซคาร์บอนมอนนอกไซด์ได้อย่างดี โดยโครงการจัดให้มีเจ้าหน้าที่คอยดูแลการเจริญเติบโตตัดแต่งกิ่งก้านใบ ปลุกต้นไม้ซ่อมแซมชำดินต้นไม้ที่ตายตลอดระยะดำเนินการ	-	- รูปที่ 2-1

5) พื้นที่โครงการที่ไม่มีสิ่งก่อสร้างปกคลุมได้ทำการปลุกต้นไม้และพืชปกคลุม	- โครงการมีการปลูกไม้ยืนต้น ไม้พุ่ม และพืชคลุมดินบริเวณพื้นที่ว่างที่ไม่มีสิ่งปกคลุม เพื่อเพิ่มพื้นที่สีเขียว	-	- รูปที่ 2-1

7) ติดตั้งระบบจัดการมลพิษที่จอดรถผ่านชั้นดิน บริเวณใต้พื้นที่สีเขียวของโครงการซึ่งภายในดินจะมีแบคทีเรียจำพวก <i>pseudomonas carboxidoflav</i> และ <i>pseudomonas carboxydohydrogena</i> ที่จะเปลี่ยน CO ให้เป็น CO ₂ และหมุนเวียนกลับเข้าสู่บรรยากาศ	- โครงการจัดให้มีพื้นที่สีเขียวแบ่งออกเป็นพื้นที่สีเขียวระดับพื้นที่ชั้นล่างและพื้นที่สีเขียวบนอาคารของแต่ละอาคารประกอบด้วยพันธุ์ไม้ยืนต้น ได้แก่ มะฮอกกานี มะเกลือแคนา เป็นต้น พันธุ์ไม้พุ่มและพืชคลุมดิน ได้แก่ ไทรใบกลม ชะพลู พุดจิบ และหญ้าม้าเลเชีย เป็นต้น ซึ่งสามารถช่วยในการดูดซับปริมาณก๊าซคาร์บอนมอนอกไซด์ได้อย่างดี โดยโครงการจัดให้มีเจ้าหน้าที่คอยดูแลการเจริญเติบโตตัดแต่งกิ่งก้านใบ ปลูกลดน้ำซ่อมแซมชำดินไม้ที่ตายตลอดระยะดำเนินการ	-	- รูปที่ 2-1

2) บนพื้นที่โครงการมีการปลูกพืชคลุมดิน และไม้ยืนต้น รวมทั้งสระว่ายน้ำ ซึ่งมีการคายน้ำ/ระเหยของน้ำออกสู่อากาศซึ่งจะช่วยลดอุณหภูมิของบรรยากาศในบริเวณพื้นที่โครงการจัดให้มีระบบปรับปรุงคุณภาพน้ำ สำหรับระบบน้ำหล่อเย็นที่หอระบายความร้อนสำหรับทาวเวอร์ B และ C ดังนี้ (1) เครื่องแยกตะกอนแบบแรงเหวี่ยง (Sediment Centrifugal Separator) - ติดตั้งเครื่องแยกตะกอนแบบแรงเหวี่ยง สำหรับระบบท่อคอนเดนเซอร์ ซึ่งจะ Blow ออกสัปดาห์ละ 1 ครั้ง ครั้งละไม่เกิน 30 วินาที - เครื่องแยกตะกอนจะต้องมีขนาดรับอัตราการไหลของน้ำได้ตามที่ระบุในแบบมีค่าความดันลดลงของน้ำอยู่ในช่วง 30-50 กิโลปาสกาล (10-15 ฟุตของน้ำ) และเครื่องแยกตะกอนจะต้องออกแบบมาให้ทนแรงดันใช้งานได้ไม่น้อยกว่า 1,034 กิโลปาสกาล (150 ปอนด์ต่อตารางนิ้ว) (2) Automatic Bleed-Off Control ในระบบท่อน้ำระบายความร้อนให้มี Digital Conductivity Controller ที่มีช่วงสเกล 0-2,000 Microsiemen (µs) - วัดค่า Conductivity ของน้ำและรักษาไม่ให้เป็น 1,000 micro siemen (µs) โดยให้ Bleed น้ำบางส่วนออกผ่าน – 2 way Motorized Valve ระบบการทำงานต้องเป็นแบบอัตโนมัติ	- โครงการจัดให้มีพื้นที่สีเขียวบริเวณชั้นล่าง และชั้นบนของอาคารรวมถึงบริเวณสระว่ายน้ำ ซึ่งปลูกทั้งพืชคลุมดิน และไม้ยืนต้น เพื่อช่วยลดอุณหภูมิของบรรยากาศ	-	- รูปที่ 2-1

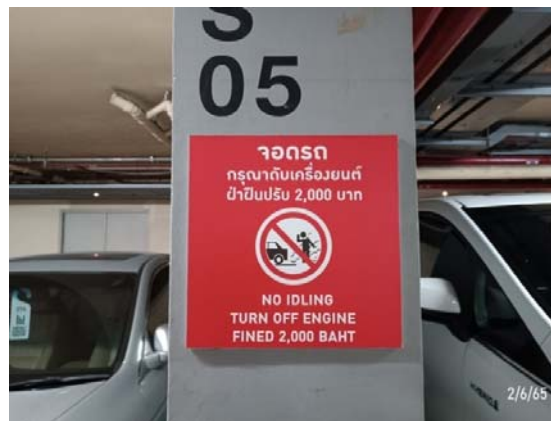
รูปที่ 2-2 ป้ายเตือน “กรุณาดับเครื่องยนต์”

2) ดูแลรักษาดินไม่ให้เจริญเติบโตได้ดี ในกรณีที่ดินไม้ตายให้ปลูกทดแทน			
3) ติดป้าย “ห้ามติดเครื่องยนต์ยานพาหนะทิ้งไว้ขณะจอดรอ” บริเวณลานจอดรถ ในบริเวณที่ผู้ขับสามารถมองเห็นได้ชัดเจน	- จัดให้มีป้ายห้ามติดเครื่องยนต์ยานพาหนะทิ้งไว้ขณะจอดรอ บริเวณลานจอดรถ ในบริเวณที่ผู้ขับสามารถมองเห็นได้อย่างชัดเจน เพื่อป้องกันการเกิดมลพิษสะสมจากไอเสียรถยนต์	-	- รูปที่ 2-2

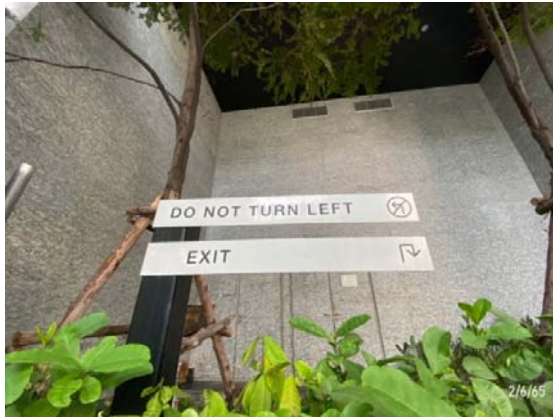
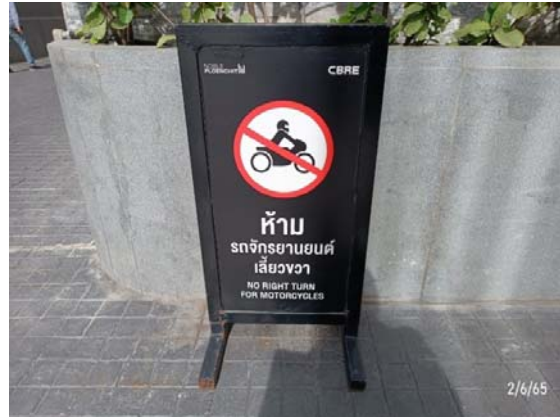
รูปที่ 2-4 ป้ายสัญลักษณ์จราจรภายในโครงการ

3.2 การคมนาคมขนส่ง (ต่อ)			
4) จัดให้มีป้ายจราจรภายในโครงการ แนะนำการใช้เส้นทางอย่างเหมาะสมและชัดเจน	- โครงการมีการติดป้ายจราจรต่างๆ เช่น เลี้ยวซ้าย เลี้ยวขวา ป้ายห้ามเลี้ยว ป้ายห้ามเข้า ป้ายจำกัดความเร็ว เป็นต้น และจัดให้มีเจ้าหน้าที่รักษาความปลอดภัยอำนวยความสะดวก ด้านการจราจรและควบคุมดูแลความปลอดภัยในการขับขี่ยานพาหนะของผู้พักอาศัยภายในโครงการ เพื่อไม่ให้ส่งผลกระทบต่อจราจรบนถนนเพลินจิต	-	- รูปที่ 2-3 - รูปที่ 2-4

มาตรการป้องกันและแก้ไขผลกระทบสิ่งแวดล้อม	ผลการปฏิบัติตามมาตรการฯ	ปัญหา อุปสรรค การแก้ไข / หมายเหตุ	เอกสารอ้างอิง
3.2 การคมนาคมขนส่ง (ต่อ)			
10) จัดเตรียมมาตรการและแนวทางในการบริหารจัดการด้านจราจรบริเวณทางเข้า/ออก และบริเวณที่มีการตัดกันของปริมาณจราจรภายในโครงการ โดยติดตั้งป้ายจราจรและเครื่องหมายจราจรบนพื้นทาง เช่น ป้ายห้ามหยุดรถ เพื่อป้องกันมิให้รถที่เข้า-ออก โครงการ จอดกีดขวางการจราจรบนถนนเพลินจิต และเส้นหยุด (Stop Line) เพื่อควบคุมแถวคอยให้อยู่ภายในโครงการไม่ให้เกิดขวางผู้สัญจรบนทางเท้าและการจราจรบนถนนเพลินจิต เป็นต้น	- โครงการมีการติดป้ายจราจรต่างๆ เช่น เลี้ยวซ้าย เลี้ยวขวา ป้ายห้ามเลี้ยว ป้ายห้ามเข้า ป้ายจำกัดความเร็ว เป็นต้น และจัดให้มีเจ้าหน้าที่รักษาความปลอดภัยคอยอำนวยความสะดวก ด้านการจราจรและควบคุมดูแลความปลอดภัยในการขยับยานพาหนะของผู้พักอาศัยภายในโครงการ เพื่อให้ไม่ส่งผลกระทบต่อการจราจรบนถนนเพลินจิต	-	- รูปที่ 2-3 - รูปที่ 2-4

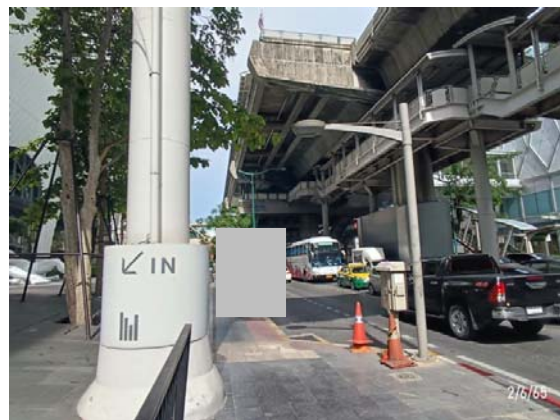
รูปที่ 2-6 ระยะทางจากหน้าโครงการ
เข้าสู่สถานีรถไฟฟ้า BTS เพลินจิต

8) กำหนดทางเข้าโครงการให้มีระยะห่างจากบันไดขึ้น-ลงสถานีรถไฟฟ้าที่บริเวณหน้าโครงการเป็นระยะทาง 35 ม. เพื่อเว้นให้เป็นระยะปลอดภัยสำหรับในกรณีเกิดเหตุฉุกเฉินบนสถานีรถไฟฟ้า	- โครงการกำหนดระยะห่างระหว่างบันไดทางขึ้น-ทางลงสถานีรถไฟฟ้าและทางเข้าโครงการมีระยะประมาณ 35 เมตร เพื่อความปลอดภัยกรณีเกิดเหตุฉุกเฉิน	-	- รูปที่ 2-6

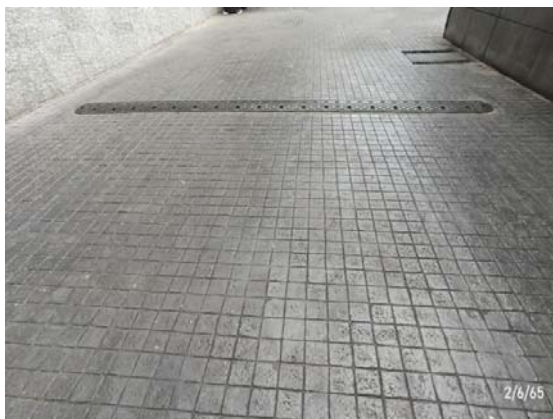
รูปที่ 2-7 สันนูนชะลอความเร็ว

มาตรการป้องกันและแก้ไขผลกระทบสิ่งแวดล้อม	ผลการปฏิบัติตามมาตรการฯ	ปัญหา อุปสรรค การแก้ไข / หมายเหตุ	เอกสารอ้างอิง
(2) คุณภาพเสียง			
1) จำกัดความเร็วของยานพาหนะภายในพื้นที่โครงการที่ 30 กม./ชม. เพื่อป้องกันเสียงดังจากเครื่องยนต์	- โครงการจัดให้มีสัญญาณชะลอความเร็วภายในพื้นที่โครงการเพื่อควบคุมความเร็วของยานพาหนะที่สัญจรภายในพื้นที่โครงการและป้องกันเสียงดังจากเครื่องยนต์	-	- รูปที่ 2-87

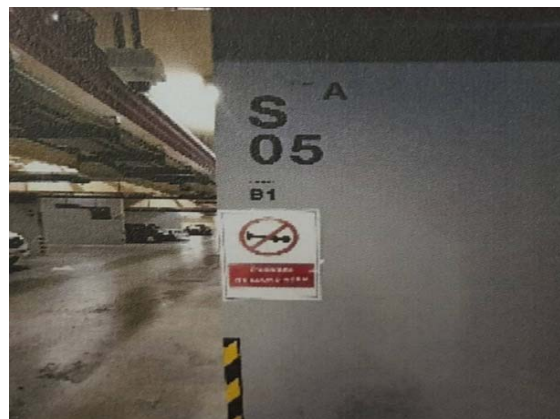
รูปที่ 2-8 ป้ายห้ามใช้เสียง

2) ติดตั้งป้ายสัญลักษณ์ห้ามกดแตรไว้ในพื้นที่โครงการในตำแหน่งที่มองเห็นชัดเจน	- โครงการมีการติดป้ายสัญลักษณ์ห้ามใช้เสียงไว้บริเวณตำแหน่งที่สามารถมองเห็นได้ชัดเจน ให้ผู้ขับซึ่งดใช้เสียงดังบริเวณพื้นที่โครงการ เพื่อไม่ให้ส่งผลกระทบด้านเสียงรบกวนต่อผู้พักอาศัยภายในโครงการและผู้พักอาศัยที่อยู่ข้างเคียงโครงการ	-	- รูปที่ 2-8

4) ติดตั้งป้ายเตือนไม่ให้มีการเร่งเครื่องยนต์/บีบแตรโดยไม่จำเป็น	- โครงการมีการติดป้ายสัญลักษณ์ห้ามใช้เสียงไว้บริเวณตำแหน่งที่สามารถมองเห็นได้ชัดเจน ให้ผู้ขับซึ่งดใช้เสียงดังบริเวณพื้นที่โครงการ เพื่อไม่ให้ส่งผลกระทบด้านเสียงรบกวนต่อผู้พักอาศัยภายในโครงการและผู้พักอาศัยที่อยู่ข้างเคียงโครงการ	-	- รูปที่ 2-8

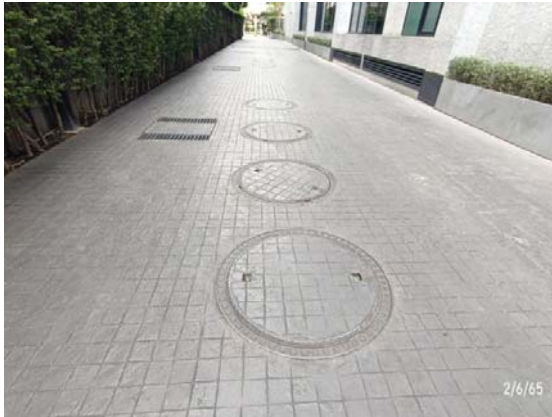
รูปที่ 2-9 ระบบบำบัดน้ำเสีย

1.3 คุณภาพน้ำผิวดิน			
1) โครงการมีระบบบำบัดน้ำเสียซึ่งเป็นระบบบำบัดน้ำเสียชนิดกรองเติมอากาศแบบผิวสัมผัส (Contact Aeration Biofilter) และระบบ Activated Sludge น้ำทิ้งที่ออกจากระบบบำบัดฯ ทั้ง 4 ชุดมีค่า BOD ไม่เกิน 20 มก./ล. จะระบายลงสู่ท่อระบายน้ำสาธารณะริมซอยนายเลิศและถนนเพลินจิตและเข้าสู่โรงควบคุมคุณภาพน้ำดินแดงต่อไป	- โครงการติดตั้งระบบบำบัดน้ำเสียชนิดกรองเติมอากาศแบบผิวสัมผัสและระบบเติมอากาศเพื่อรองรับน้ำเสียจากกิจกรรมอุปโภค-บริโภค จากพื้นที่ส่วนกลางห้องพักอาศัย ห้องครัว และห้องพักผ่อน เพื่อบำบัดให้มีค่าอยู่ในเกณฑ์มาตรฐานก่อนระบายออกสู่ท่อระบายน้ำสาธารณะ	-	- รูปที่ 2-9

3.4 การจัดการน้ำเสียและสิ่งปฏิกูล			
1) จัดให้มีระบบบำบัดน้ำเสียของแต่ละทาวเวอร์ โดยเป็นระบบบำบัดน้ำเสียชนิดกรองเติมอากาศแบบผิวสัมผัส (Contact Aeration Biofilter) สำหรับทาวเวอร์ A และ D ที่ออกแบบให้มีความสามารถในการบำบัดน้ำเสียได้ 100 และ 20 ลบ.ม./วัน ตามลำดับ และเป็นระบบ Activated Sludge สำหรับทาวเวอร์ B และ C ที่ออกแบบให้มีความสามารถในการบำบัดน้ำเสียได้ 500 และ 575 ลบ.ม./วัน	- โครงการจัดให้มีระบบบำบัดน้ำเสียชนิดกรองเติมอากาศแบบผิวสัมผัส (Contact Aeration Biofilter) สำหรับอาคาร A และ D และระบบ Activated Sludge สำหรับอาคาร B และ C เพื่อบำบัดน้ำเสียจากกิจกรรมการใช้น้ำต่างๆ ภายในโครงการ และจัดให้มีการตรวจวิเคราะห์น้ำทิ้งอาคารเป็นประจำทุกเดือน	-	- รูปที่ 2-9

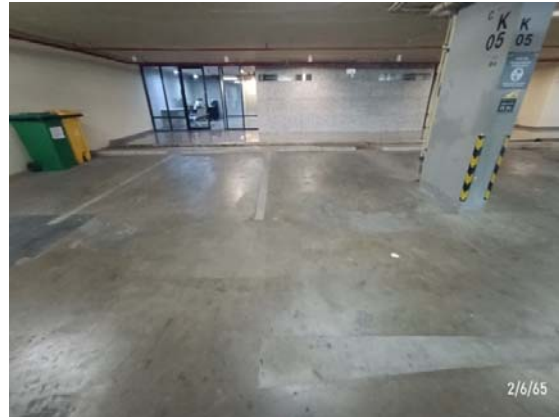
รูปที่ 2-10 พื้นที่จอดรถชั้นใต้ดิน

3.1 การใช้ประโยชน์ที่ดิน	-	-	-
3.2 การคมนาคมขนส่ง			
1) จัดให้มีที่จอดรถชั้นใต้ดินของโครงการจำนวน 1,027 คัน ประกอบด้วย <ul style="list-style-type: none"> - ที่จอดรถบริเวณชั้นใต้ดิน B4 จำนวน 185 คัน - ที่จอดรถบริเวณชั้นใต้ดิน B3 จำนวน 282 คัน - ที่จอดรถบริเวณชั้นใต้ดิน B2 จำนวน 279 คัน - ที่จอดรถบริเวณชั้นใต้ดิน B1 จำนวน 273 คัน - ที่จอดรถบริเวณชั้นที่ 1 ทาวเวอร์ A จำนวน 8 คัน 	- โครงการจัดให้มีพื้นที่จอดรถบริเวณชั้น 1 และชั้นใต้ดินให้เพียงพอต่อจำนวนผู้พักอาศัยภายในโครงการไม่ให้ส่งผลกระทบต่อพื้นที่ข้างเคียงโครงการ	-	- รูปที่ 2-10

3.2 การคมนาคมขนส่ง (ต่อ)			
<ul style="list-style-type: none"> - จัดเตรียมป้ายจราจรของโครงการ แนะนำการใช้เส้นทางได้อย่างเหมาะสมและชัดเจน ระบุทางเข้า-ออกอาคารจอดรถ ป้ายนำทาง และป้ายเตือนต่างๆภายในพื้นที่โครงการ - จัดให้มีเจ้าหน้าที่ควบคุมการเดินรถ เพื่อป้องกันอุบัติเหตุบริเวณทางขึ้น-ลงอาคารที่จอดรถชั้นใต้ดิน อีกทั้งยังเป็นการอำนวยความสะดวกแก่คนเดินเท้าเพื่อเสริมสร้างความปลอดภัยสำหรับผู้สัญจรในบริเวณดังกล่าว 	<ul style="list-style-type: none"> - โครงการมีการติดป้ายจราจรต่างๆ เช่น เลี้ยวซ้าย เลี้ยวขวา ป้ายห้ามเลี้ยว ป้ายห้ามเข้า ป้ายจำกัดความเร็ว เป็นต้น และจัดให้มีเจ้าหน้าที่รักษาความปลอดภัยคอยอำนวยความสะดวก ด้านการจราจรและควบคุมดูแลความปลอดภัยในการขับขี่ยานพาหนะของผู้พักอาศัยภายในโครงการ เพื่อไม่ให้เกิดผลกระทบต่อการจราจรบนถนนเพลินจิต 	-	<ul style="list-style-type: none"> - รูปที่ 2-3 - รูปที่ 2-4
<ul style="list-style-type: none"> - จัดเตรียมพื้นที่จอดรถ 1,027 คัน ในขณะที่การวิเคราะห์ความต้องการใช้ที่จอดรถสูงสุดของโครงการจะมีจำนวน 982 คัน 	<ul style="list-style-type: none"> - โครงการจัดให้มีพื้นที่จอดรถบริเวณชั้น 1 และชั้นใต้ดินให้เพียงพอต่อจำนวนผู้พักอาศัยภายในโครงการไม่ให้เกิดผลกระทบต่อพื้นที่ข้างเคียงโครงการ 	-	- รูปที่ 2-10

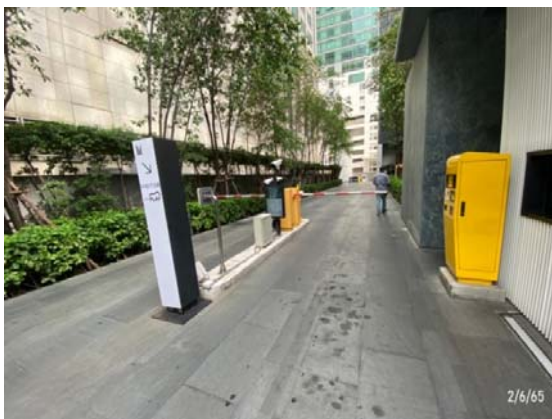
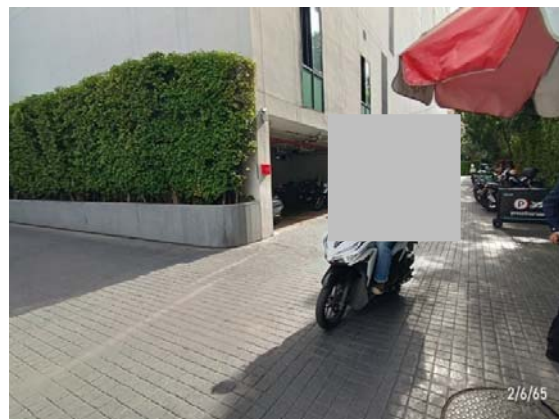
รูปที่ 2-11 บริเวณทางเข้า-ออกพื้นที่โครงการ

2) จัดให้ทางเข้า-ออกของผู้พักอาศัย และส่วนบริการแยกออกจากกัน เพื่อความเป็นระเบียบ	- โครงการจัดให้มีช่องทางจราจรทางเข้า-ทางออก เชื่อมกับถนนเพลินจิต สำหรับผู้พักอาศัย แยกออกจากกันชัดเจน สำหรับทางเข้า-ออก ส่วนบริการ (Service) เช่น รถเก็บขยะ รถส่งของทางเข้า-ออก จะเชื่อมกับซอยนายเลิศ ที่อยู่ด้านหลังของพื้นที่โครงการ เพื่อความเป็นระเบียบเรียบร้อยลดการจราจรติดขัดบริเวณถนนเพลินจิต	-	- รูปที่ 2-11

5) ระบุเส้นทางรถวิ่ง ทางเข้า-ออกทางออกอาคารในส่วนที่จอดรถ เพื่อลดความสับสนของผู้รับรถ เพื่อให้รถสามารถเคลื่อนตัวไปได้โดยไม่ติดขัดและปลอดภัย	- โครงการจัดให้มีช่องทางจราจรทางเข้า-ทางออก เชื่อมกับถนนเพลินจิต สำหรับผู้พักอาศัย แยกออกจากกันชัดเจน สำหรับทางเข้า-ออก ส่วนบริการ (Service) เช่น รถเก็บขยะ รถส่งของ ทางเข้า-ออก จะเชื่อมกับซอยนายเลิศ ที่อยู่ด้านหลังของพื้นที่โครงการ เพื่อความเป็นระเบียบเรียบร้อยลดการจราจรติดขัดบริเวณถนนเพลินจิต	-	- รูปที่ 2-11

7) กำหนดทางเข้า-ออกพื้นที่โครงการ โดยมีขนาดความกว้างเป็นไปตามข้อกำหนดกฎหมาย ดังนี้ - จัดเตรียมทางเข้าของโครงการอยู่บริเวณด้านที่ติดกับอาคารเวฟเพลส มีขนาดความกว้าง 4.5 ม. โดยใช้เป็นทางเข้าเท่านั้น เพื่อลดปัญหาของรถที่ออกจากโครงการจะติดกระแสน้ำกับรถที่ออกจากอาคารเวฟเพลส	- โครงการจัดให้มีทางเข้า-ออกแบ่งออกเป็น 2 เส้นทาง ได้แก่ • ทางเข้า-ออกหลักสำหรับผู้พักอาศัยอยู่บริเวณด้านหน้าพื้นที่โครงการเชื่อมกับถนนเพลินจิตมีขนาดความกว้างประมาณ 4.5 เมตร • ทางเข้า-ออกทางหลักและทางรองมีขนาดความกว้างสอดคล้องเป็นไปตามข้อกำหนดกฎหมาย	-	- รูปที่ 2-11

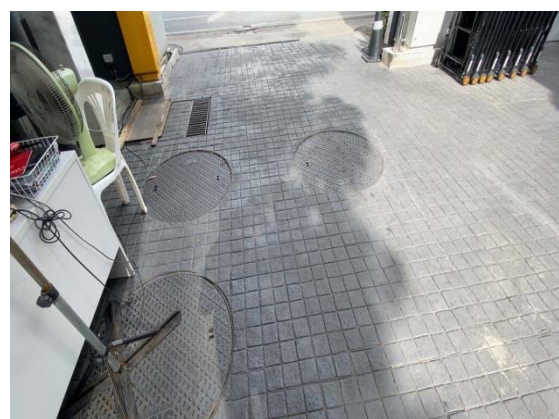
รูปที่ 2-12 บริเวณพื้นที่จอดรถเก็บขนขยะมูลฝอย

6) จัดให้มีที่จอดรถเก็บขยะหน้าห้องพักขยะภายในพื้นที่โครงการเพื่อป้องกันการจอดรถกีดขวางการจราจรบนถนนสาธารณะ	- โครงการกำหนดพื้นที่จอดรถเก็บขยะมูลฝอยไว้บริเวณหน้าห้องพักมูลฝอยรวม ซึ่งมีได้จอดกีดขวางบนถนนสาธารณะแต่อย่างใด	-	- รูปที่ 2-12

9) ทางเข้า-ออกทางด้านหลังพื้นที่โครงการตรงซอยนายเลิศ กว้าง 4.5 ม. สำหรับรถขนขยะและเป็นทางเข้าสำหรับรถที่เข้าสู่โครงการเท่านั้น เพื่อไม่ให้มีรถออกจากโครงการมาเพิ่มปริมาณจราจรในซอยนายเลิศและส่งผลกระทบต่อชุมชนในละแวกนั้น	- โครงการกำหนดพื้นที่จอดรถเก็บขนมูลฝอยไว้บริเวณหน้าห้องพักรถมูลฝอยรวม ซึ่งมีได้จอดกีดขวางบนถนนสาธารณะแต่อย่างใด	-	- รูปที่ 2-12

10) จัดให้มีที่จอดรถขยะบนพื้นที่โครงการ ไม่มีการจอดรถรอการเก็บขนขยะโครงการบนซอยนายเลิศ	- โครงการจัดให้มีพื้นที่จอดรถสำหรับเก็บขนมูลฝอยอยู่ภายในพื้นที่โครงการ ซึ่งไม่มีการจอดกีดขวางบนถนนภายในซอยนายเลิศ	-	- รูปที่ 2-12

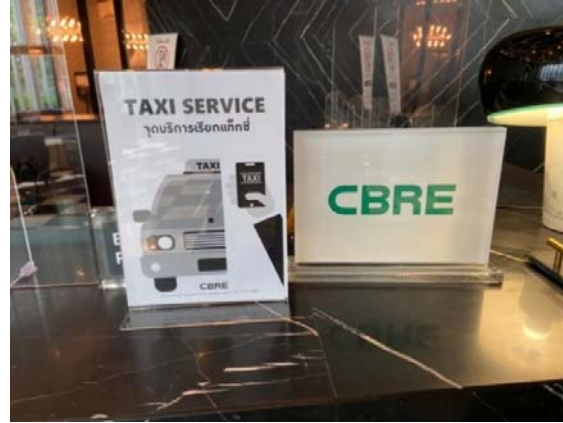
รูปที่ 2-14 ป้ายเรียกแท็กซี่

3.2 การคมนาคมขนส่ง (ต่อ)			
- จัดเตรียมป้ายเรียกรถแท็กซี่เพื่อให้เข้ามาให้บริการจากผู้ใช้บริการของโครงการโดยแสดงให้เห็นว่าผู้ที่รอใช้บริการอยู่ที่ทาวเวอร์ใดในพื้นที่โครงการเพื่ออำนวยความสะดวกให้แก่ผู้ที่ต้องการใช้บริการ	- โครงการมีการติดตั้งป้ายเรียกรถแท็กซี่ไว้บริเวณเคาน์เตอร์ประชาสัมพันธ์ หากมีผู้ต้องการใช้บริการรถแท็กซี่จะมีเจ้าหน้าที่ใช้วิทยุสื่อสารเรียกรถเพื่อเข้ามารับผู้ให้บริการภายในโครงการ เพื่ออำนวยความสะดวกแก่ผู้พักอาศัยและผู้ต้องการใช้บริการ	-	- รูปที่ 2-14

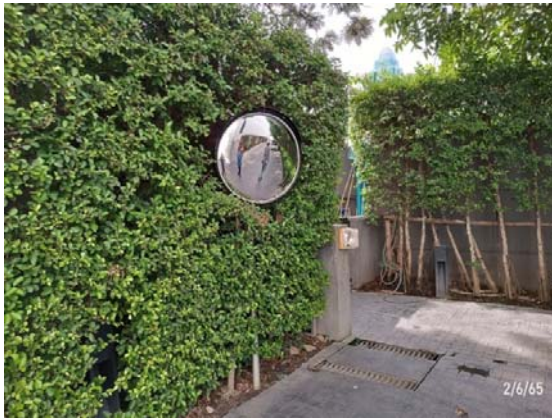
รูปที่ 2-15 กระจกนูนภายในโครงการ

- ติดตั้งกระจกนูน (Convex mirror) เพิ่มทัศนวิสัยในการมองเห็น เพื่อเพิ่มความปลอดภัยแก่รถที่อาจตัดกันทั้งบริเวณทางขึ้น-ลงอาคารที่จอดรถชั้นใต้ดิน และบริเวณทางเข้า-ออกที่ซอยนายเลิศ	- โครงการได้ติดตั้งกระจกนูน (Convex mirror) บริเวณทางโค้งที่เป็นมุมอับสายตาหรือในจุดที่ทัศนวิสัยในการมองเห็นไม่ชัดเจน เพื่อความปลอดภัยในการขับขี่และป้องกันการเกิดอุบัติเหตุภายในโครงการ	-	- รูปที่ 2-15

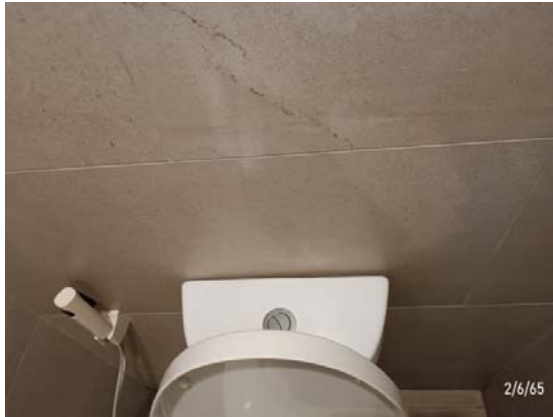
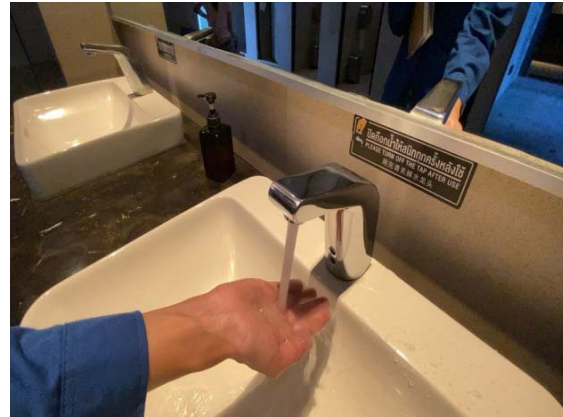
รูปที่ 2-17 สุขภัณฑ์ประหยัดน้ำ

5) ติดตั้งสุขภัณฑ์ประหยัดน้ำภายในโครงการ	- โครงการมีการเลือกใช้สุขภัณฑ์ประหยัดน้ำ อาทิ เช่น ระบบกักน้ำแบบอัตโนมัติซึ่งช่วยประหยัดการใช้น้ำ เพราะน้ำจะไหลต่อเมื่อมีการสัมผัสเพื่อใช้งานเท่านั้น	-	- รูปที่ 2-17

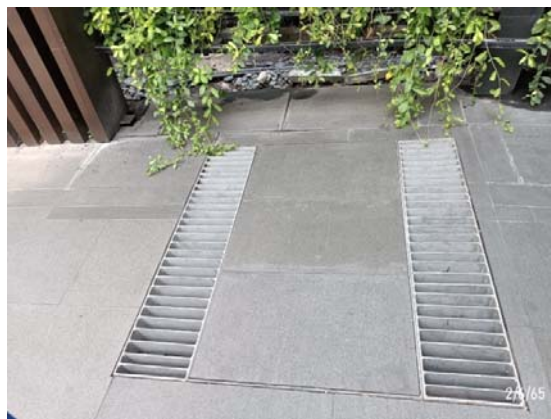
รูปที่ 2-18 ท่อระบายน้ำฝนของโครงการ

1) จัดให้มีการทรวนน้ำในเส้นท่อระบายน้ำ ที่มีความสามารถในการเก็บกักน้ำในเส้นท่อทั้งหมด 272.43 ลบ.ม.	- ในกรณีที่ฝนตกลงสู่พื้นที่โครงการน้ำฝนจะถูกรวบรวมเข้าสู่ท่อระบายน้ำ ซึ่งจะทำหน้าที่ในการกักเก็บน้ำในเส้นท่อและทรวนน้ำ เพื่อชะลอการไหลของน้ำก่อนระบายออกสู่ท่อระบายน้ำสาธารณะริมถนนเพลินจิตและท่อระบายน้ำสาธารณะริมซอยนายเลิศ	-	- รูปที่ 2-18

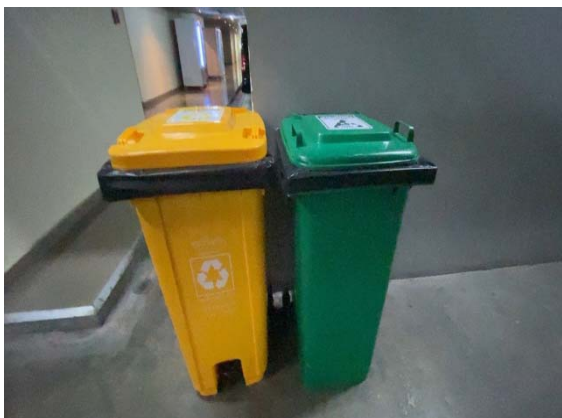
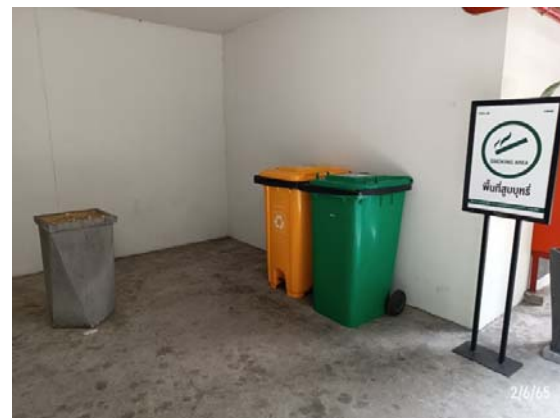
รูปที่ 2-19 ถังขยะแยกประเภทภายในโครงการ

3.6 การจัดการขยะมูลฝอย			
1) ธรณรงค์และประชาสัมพันธ์ให้พนักงานและผู้พักอาศัยในโครงการ มีการคัดแยกขยะ และทิ้งขยะลงในถังขยะตามประเภทของขยะ	- โครงการมีการรณรงค์ประชาสัมพันธ์ให้พนักงานและผู้พักอาศัยในโครงการ มีการคัดแยกประเภทของมูลฝอยก่อนนำมาทิ้งในภาชนะรองรับมูลฝอยที่แยกประเภทที่วางตามจุดห้องพักมูลฝอยประจำชั้นและห้องพักมูลฝอยรวมของโครงการ	-	- รูปที่ 2-19 - รูปที่ 2-20

2) ให้พนักงานทำความสะอาดสวมดุงดำ 2 ถังซ้อนกัน หรือใช้ถุงขยะชนิดหนาไว้ด้านในของถังขยะ เพื่อป้องกันการฉีกขาดของถุงและเก็บขยะในแต่ละชั้นมารวมไว้ยังห้องพักขยะรวมวันละ 1-2 ครั้ง ตามความเหมาะสม	- โครงการใช้ถุงดำชนิดหนารองรับมูลฝอยภายในภาชนะรองรับมูลฝอยเพื่อป้องกันการฉีกขาดของถุงขณะเก็บขนหรือเคลื่อนย้ายมูลฝอยจากห้องพักมูลฝอยประจำชั้นไปยังห้องพักมูลฝอยรวม	-	- รูปที่ 2-19 - รูปที่ 2-20

3) การเก็บขยะในถุงเก็บขยะไม่ควรให้มีปริมาณ หรือน้ำหนักมากเกินไปเพื่อป้องกันการฉีกขาดหรือชำรุดของถุง มัดปากถุงให้แน่นเพื่อป้องกันการหกรั่วของขยะมูลฝอย จัดให้มีการแยกขยะภายในโครงการที่แหล่งกำเนิดเป็นขยะเปียก ขยะแห้งทั่วไป ขยะรีไซเคิล และขยะอันตราย เพื่อลดปริมาณขยะที่ทางสำนักงานเขตฯ ต้องการจัดเก็บ	- โครงการมีการเก็บขยะในถุงเก็บขยะไม่ให้มีปริมาณหรือน้ำหนักมากเกินไปเพื่อป้องกันการฉีกขาดหรือชำรุดของถุง มัดปากถุงให้แน่นเพื่อป้องกันการหกรั่วของขยะมูลฝอย และจัดให้มีถังขยะสำหรับแยกประเภทไว้ตามจุดต่างๆ ภายในพื้นที่โครงการอย่างเพียงพอ	-	- รูปที่ 2-19

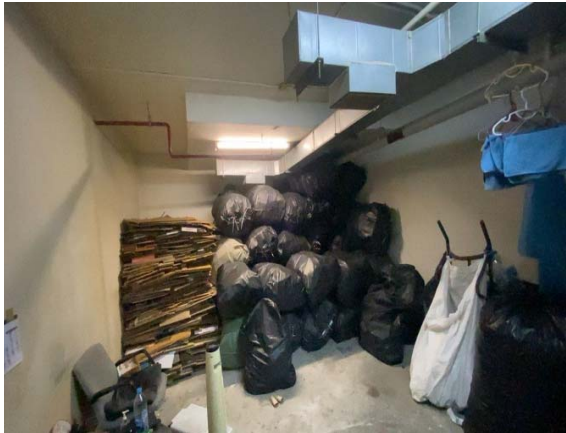
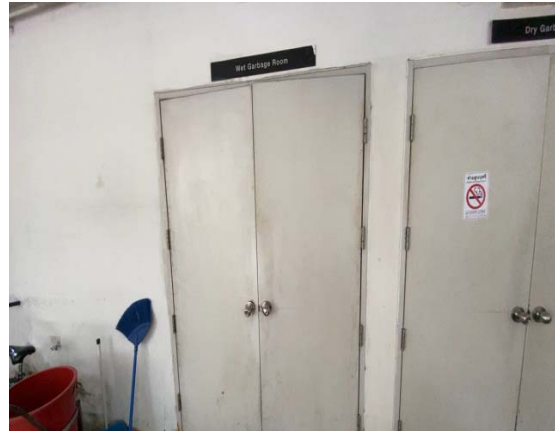
รูปที่ 2-20 ห้องพักขยะรวม

5) จัดให้มีห้องพักขยะรวมที่สามารถรองรับปริมาณขยะได้ไม่น้อยกว่า 3 วัน	- โครงการจัดให้มีห้องพักมูลฝอยที่มีขนาดเพียงพอสำหรับรองรับปริมาณที่เกิดขึ้นในแต่ละวันสามารถรองรับสูงสุดได้ไม่น้อยกว่า 3 วัน	-	- รูปที่ 2-20

7) ห้องพักขยะแบ่งออกเป็น 2 ห้อง ประกอบด้วย ห้องพักขยะเปียก สำหรับเก็บรวบรวมขยะเปียก และห้องพักขยะแห้ง สำหรับเก็บรวบรวมขยะแห้งทั่วไป ขยะรีไซเคิลและขยะอันตราย โดยแบ่งพื้นที่สำหรับเก็บขยะแห้งแต่ละประเภท	- โครงการมีการจัดให้มีห้องพักขยะโดยจะแบ่งเป็น 2 ห้อง คือ ห้องพักขยะเปียกสำหรับเก็บรวบรวมขยะเปียก เช่น เศษอาหาร เศษผัก เศษผลไม้ เป็นต้น และห้องพักขยะแห้ง สำหรับเก็บรวบรวมขยะแห้ง เช่น กระดาษ พลาสติก เป็นต้น ซึ่งภายในติดตั้งเครื่องปรับอากาศในห้องพักขยะเปียกเพื่อชะลอการย่อยสลายของขยะ และลดกลิ่นเหม็นของขยะ	-	- รูปที่ 2-20 - รูปที่ 2-22

8) ติดตั้งเครื่องปรับอากาศในห้องพักขยะเปียกเพื่อชะลอการย่อยสลายของขยะ			
9) ห้องพักขยะทุกห้องมีประตูปิดมิดชิดป้องกันสัตว์เข้าไปคุ้ยขยะ	- โครงการจัดให้ห้องพักขยะทุกห้องมีประตูปิดมิดชิดป้องกันสัตว์ที่เป็นพาหะนำโรคเข้าไปภายในห้องพักขยะชุดขยะเศษอาหารหรือเศษมูลฝอยอื่นๆ	-	- รูปที่ 2-20

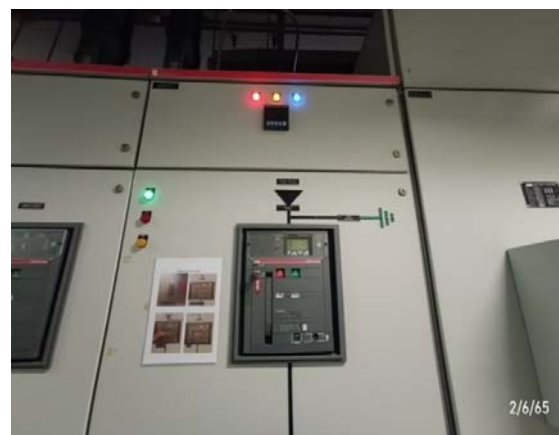
รูปที่ 2-23 ชุด Power Monitoring บริเวณตู้ MDB

3.7 การใช้ไฟฟ้า และอนุรักษ์พลังงาน			
<p>1) กำหนดให้มีมาตรการอนุรักษ์พลังงานภายในโครงการดังนี้</p> <p>มาตรการสำหรับเจ้าของโครงการ</p> <ul style="list-style-type: none"> - การออกแบบ (1) ออกแบบอาคารให้เป็นไปตามกฎกระทรวงกำหนดประเภท หรือขนาดของอาคาร และมาตรฐานหลักเกณฑ์วิธีการในการออกแบบอาคารเพื่อการอนุรักษ์พลังงาน พ.ศ. 2552 (2) เลือกใช้อุปกรณ์ที่ประหยัดพลังงานภายใน อาคาร เช่น เครื่องใช้ไฟฟ้า หลอดไฟฟ้า ก๊อกน้ำ ฝักบัว เป็นต้น 	<ul style="list-style-type: none"> - โครงการมีการจัดรูปแบบอาคาร ให้สอดคล้องและเป็นไปตามข้อกำหนดของกฎหมายด้านการอนุรักษ์พลังงาน และเลือกใช้อุปกรณ์ เครื่องใช้ไฟฟ้า หลอดไฟฟ้า ก๊อกน้ำ ฝักบัว ที่ประหยัดพลังงาน 	-	-
<ul style="list-style-type: none"> - การประหยัดและอนุรักษ์พลังงานระบบไฟส่องสว่าง (1) ออกแบบ ติดตั้งชุด Power Monitoring ที่ตู้ MDB สำหรับวัดค่าพลังงานค่าต่างๆ และบันทึกค่าที่อ่านได้เพื่อสะดวกในการอ่านและบันทึกค่าที่อ่านได้ เพื่อสะดวกในการอ่านและบันทึกค่า รวมทั้งการอนุรักษ์พลังงานในอนาคต 	<ul style="list-style-type: none"> - โครงการมีการติดตั้งชุด Power Monitoring ที่ตู้ MDB สำหรับสอบค่าพลังงาน เพิ่มประสิทธิภาพของการใช้พลังงานและลดการใช้ทรัพยากรน้อยลง 	-	- รูปที่ 2-23
