ผลการปฏิบัติตามมาตรการป้องกันและแก้ไขผลกระทบสิ่งแวดล้อม

3.1 ผลการปฏิบัติตามมาตรการป้องกันและแก้ไขผลกระทบสิ่งแวดล้อม

โครงการโรงงานผลิตโพลีเอสเตอร์ (ส่วนขยายครั้งที่ 1) ของ บริษัท อินโดรามา โพลีเอสเตอร์ อินดัสตรี้ส์ จำกัด (มหาชน)

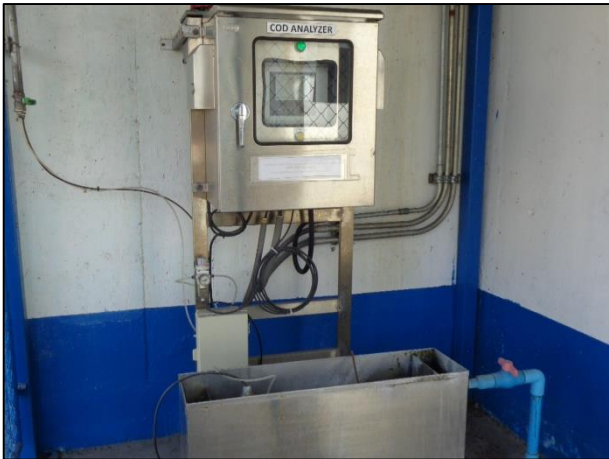
<ul style="list-style-type: none"> - ติดตั้ง COD Online ที่บริเวณก่อนเข้าบ่อพักน้ำทิ้งหลังการบำบัด (Effluent Pond) โดยตั้งค่าเตือนไว้ที่ 110 มิลลิกรัมต่อลิตร กรณีที่น้ำทิ้งมีคุณภาพไม่เป็นไปตามที่กำหนดจะส่งไปยังบ่อพักน้ำทิ้งที่ไม่ได้ตามเกณฑ์มาตรฐาน (Emergency Pond) ก่อนส่งกลับไปบำบัดซ้ำอีกครั้งหนึ่ง 	<ul style="list-style-type: none"> - บริษัทฯ ติดตั้ง COD Online และทำการเชื่อมโยงข้อมูลผลการตรวจวัดไปยังศูนย์เฝ้าระวังและควบคุมคุณภาพสิ่งแวดล้อม (EMC²) ของการนิคมอุตสาหกรรมแห่งประเทศไทยเรียบร้อยแล้ว 	-	<ul style="list-style-type: none"> - ผลการตรวจวัด COD ONLINE - ดึงภาพผนวก ง - ภาพถ่ายที่ 1 COD Online
<ul style="list-style-type: none"> - จัดให้มีแผนการบำรุงรักษาและตรวจสอบประสิทธิภาพการทำงานของระบบบำบัดน้ำเสียอย่างสม่ำเสมอ 	<ul style="list-style-type: none"> - บริษัทฯ ได้จัดให้มีแผนการบำรุงรักษาและตรวจสอบประสิทธิภาพการทำงานของระบบบำบัดน้ำเสียในเชิงป้องกันเพื่อให้มีสภาพพร้อมใช้งานเสมอ 	-	<ul style="list-style-type: none"> - สำเนาแผนการซ่อมบำรุง ประจำปี พ.ศ. 2565 ดังภาคผนวก ฉ

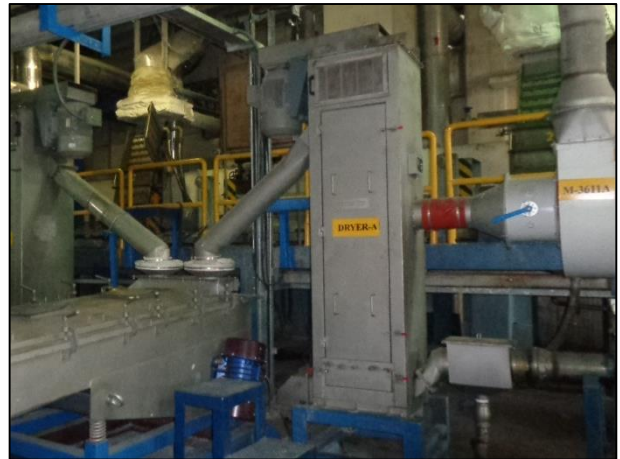
ภาพถ่ายที่ 2 พัดลมดูดอากาศ ภายในเครื่องอบแห้ง

- ผู้ที่เกิดจากการทำผิดให้ผ่านเครื่องแยกน้ำ (Centrifuge) และเครื่องอบแห้ง (Dryer) จะใช้พัดลมดูดอากาศ (Blower) ภายในเครื่องอบแห้งออกผ่านตัวกรอง เพื่อแยกผงซีพอก ก่อนระบายสู่บรรยากาศ	- บริษัทฯ มีการใช้พัดลมดูดอากาศภายในเครื่องอบแห้งก่อน รวบรวมผ่านตัวกรองเพื่อแยกผงซีพอก ก่อนระบายสู่ บรรยากาศต่อไป	-	- ภาพถ่ายที่ 2 พัดลมดูดอากาศภายใน เครื่องอบแห้ง

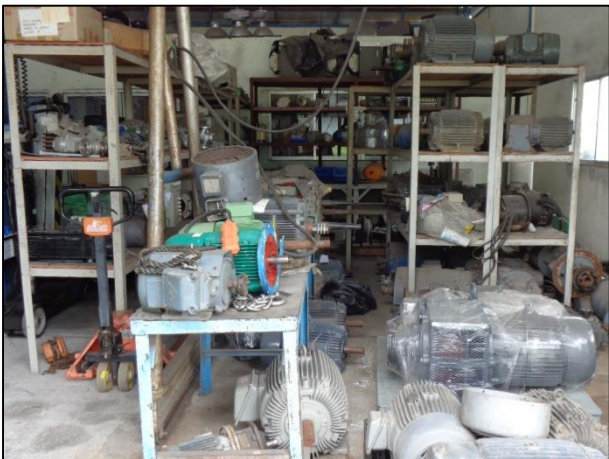
- จัดเตรียมอุปกรณ์และอะไหล่สำรอง สำหรับการซ่อมบำรุงระบบบำบัดมลพิษทางอากาศอย่างเพียงพอ	- บริษัทฯ ได้จัดเตรียมอุปกรณ์และอะไหล่สำรองสำหรับการซ่อมบำรุงระบบบำบัดมลพิษทางอากาศอย่างเพียงพอ	-	- ภาพถ่ายที่ 3 อุปกรณ์และอะไหล่สำรองสำหรับการซ่อมบำรุงระบบบำบัดมลพิษทางอากาศ

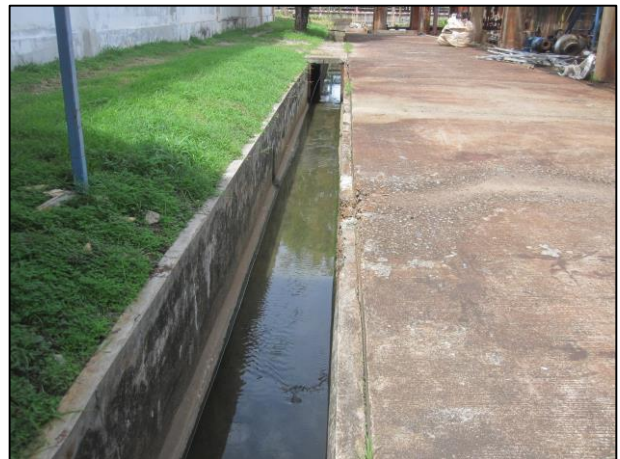
3. คุณภาพน้ำ			
- จัดให้มีระบบระบายน้ำฝนทั่วไป น้ำฝนปนเปื้อน และน้ำเสียที่แยกจากกันโดยเด็ดขาด สำหรับน้ำฝนทั่วไปที่ไม่ปนเปื้อนเท่านั้นที่สามารถระบายลงรางระบายน้ำฝนเพื่อระบายออกนอกโครงการลงสู่คลองระบายน้ำของนิคมฯ ได้	- บริษัทฯ ได้ออกแบบให้มีระบบระบายน้ำฝนทั่วไป น้ำฝนปนเปื้อน และน้ำเสียแยกออกจากกันอย่างชัดเจน	-	- ภาพถ่ายที่ 4 รางระบายน้ำฝนของโครงการ

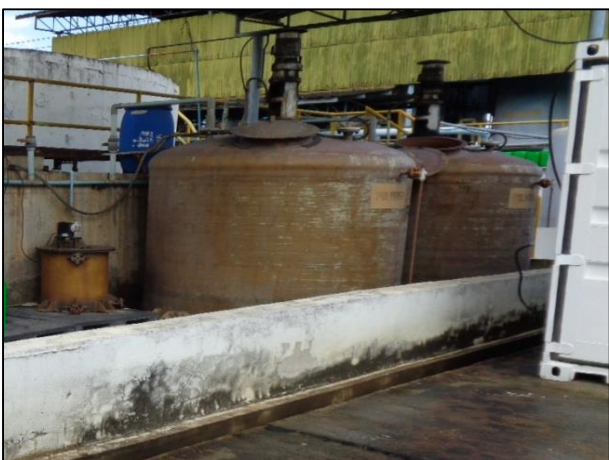
ภาพถ่ายที่ 5 คันคอนกรีตกั้น (Bund) บริเวณลานถังเก็บวัตถุดิบและสารเคมี

- น้ำฝนที่มีโอกาสปนเปื้อนที่เกิดจากน้ำชะจากบริเวณลานล้างกับวัตถุดิบและสารเคมี (Tank Farm) จะถูกกักไว้ในคันกัน (Bund) ซึ่งมีปริมาตรกักเก็บ 3,168 ลูกบาศก์เมตรก่อนจะสูบน้ำไปยังบ่อตรวจสอบคุณภาพน้ำเสียขนาด 178.5 ลูกบาศก์เมตร ก่อนส่งเข้าระบบบำบัดน้ำเสียของโครงการต่อไป	- บริษัทฯ ได้สร้างคันกันที่บริเวณลานล้างกับวัตถุดิบและสารเคมีเพื่อรองรับน้ำฝนที่อาจปนเปื้อน ก่อนจะสูบน้ำไปยังบ่อตรวจสอบคุณภาพน้ำเสีย และส่งเข้าระบบบำบัดน้ำเสียของโครงการต่อไป	-	- ภาพถ่ายที่ 5 คันคอนกรีตกัน (Bund) บริเวณลานล้างกับวัตถุดิบและสารเคมี

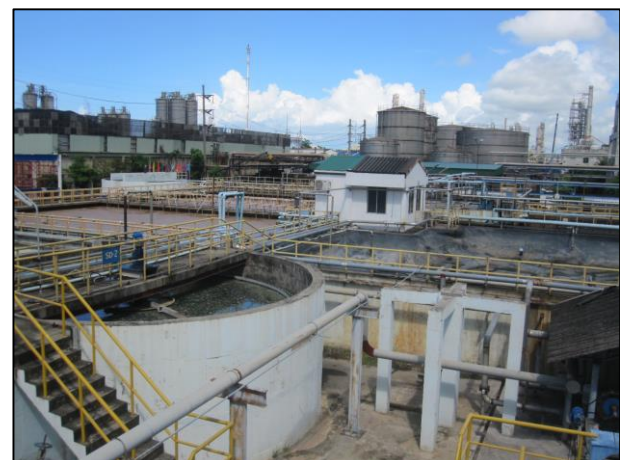
มาตรการป้องกันและแก้ไขผลกระทบสิ่งแวดล้อม	รายละเอียดการปฏิบัติตามมาตรการ และประสิทธิภาพของการดำเนินการ	ปัญหาอุปสรรคและ แนวทางแก้ไข	เอกสารอ้างอิง
- โรงงานปัจจุบันมีระบบบำบัดน้ำเสียแบบตะกอนเร่ง (Activated Sludge; AS) จำนวน 2 ชุดซึ่งทำงานต่อเนื่องกัน สามารถรองรับน้ำเสียได้ 790 ลูกบาศก์เมตรต่อวัน ดังรูปที่ 1 ภายหลังการขยายกำลังผลิตจะติดตั้งระบบบำบัดน้ำเสียแบบ Activated Sludge เพิ่ม 1 ชุดตั้งรูปที่ 2 ขนาด 480 ลูกบาศก์เมตรต่อวัน เพื่อรองรับน้ำเสียจากโครงการส่วนขยาย ทำให้มีความสามารถในการบำบัดน้ำเสียรวม 1,270 ลูกบาศก์เมตรต่อวัน เพื่อบำบัดน้ำเสียให้มีค่าอยู่ในเกณฑ์มาตรฐานน้ำทิ้งที่ยอมรับให้ระบายลงรางระบายน้ำของนิคมอุตสาหกรรมมาบตาพุด	- ปัจจุบันบริษัทฯ มีระบบบำบัดน้ำเสียแบบตะกอนเร่งจำนวน 2 ชุด ซึ่งทำงานต่อเนื่องกัน โดยมีความสามารถในการรับน้ำเสียได้ 500 ลูกบาศก์เมตรต่อวัน ทั้งนี้ผลการตรวจวัดคุณภาพน้ำทิ้งหลังผ่านการบำบัดพบว่าค่าเป็นไปตามที่มาตรฐานกำหนด สำหรับระบบบำบัดชุดใหม่ชุดที่ 3 ปัจจุบันยังมีได้ก่อสร้าง เนื่องจากโครงการส่วนขยายยังมิได้ดำเนินการก่อสร้าง	- -	- ภาพถ่ายที่ 6 ระบบบำบัดน้ำเสียแบบตะกอนเร่ง

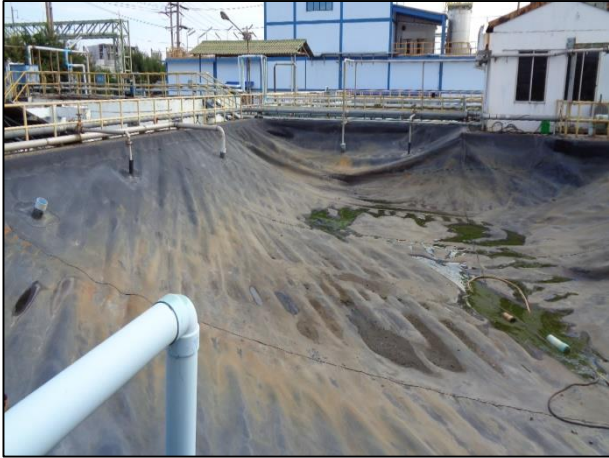
- รวบรวมน้ำเสียจากกระบวนการผลิตและน้ำเสียจากหน่วยเสริมการผลิตส่งไปยังบ่อรวบรวมน้ำเสียบริเวณใกล้เคียง แต่ละหน่วยผลิตแล้วส่งต่อไปยังระบบบำบัดน้ำเสียแบบ Activated Sludge ของโครงการเพื่อบำบัดให้มีคุณภาพตามเกณฑ์ที่กำหนด	- บริษัทฯ ได้รวบรวมน้ำเสียจากกระบวนการผลิตและน้ำเสียจากหน่วยเสริมการผลิตไปยังบ่อรวบรวมน้ำเสียบริเวณใกล้เคียง ก่อนส่งต่อไปยังระบบบำบัดน้ำเสียแบบ Activated Sludge เพื่อบำบัดให้มีคุณภาพตามที่เกณฑ์กำหนดต่อไป	- -	- ภาพถ่ายที่ 7 บ่อรวบรวมน้ำเสียของโครงการ

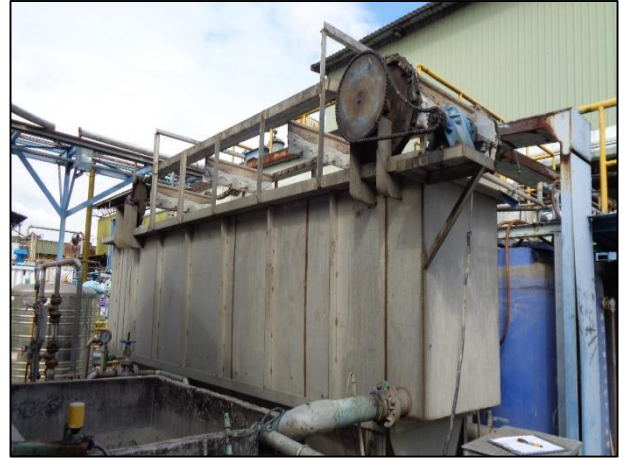
ภาพถ่ายที่ 8 ระบบบำบัดน้ำเสีย
แบบ Dissolved Air Floation (DAF)

- น้ำเสียจากกระบวนการผลิตเส้นใยเส้นซึ่งเป็นน้ำเสียที่มีไขมันปนเปื้อนจะรวบรวมน้ำเสียไปยังบ่อพักน้ำเสีย (Influent Tank) แล้วส่งเข้าสู่ระบบบำบัดน้ำเสียแบบ Dissolved Air Floatation (DAF) ซึ่งปัจจุบันมี 1 ชุด และภายหลังขยายกำลังการผลิตจะติดตั้งเพิ่ม 1 ชุด เพื่อบำบัดน้ำเสียที่มีไขมันปนเปื้อนจากโครงการส่วนขยายให้มีค่าอยู่ในเกณฑ์ควบคุม ก่อนส่งไปบำบัดน้ำเสียแบบ Activated Sludge ของโครงการ	- บริษัทฯ ได้รวบรวมน้ำเสียจากกระบวนการผลิตเส้นใยเส้นของโครงการปัจจุบัน ซึ่งเป็นน้ำเสียที่มีไขมันปนเปื้อนไปยังบ่อพักน้ำเสียแล้วส่งเข้าสู่ระบบบำบัดน้ำเสียแบบ Dissolved Air Floatation (DAF) เพื่อบำบัดน้ำเสียที่มีไขมันปนเปื้อนให้มีค่าอยู่ในเกณฑ์ควบคุม ก่อนส่งไปบำบัดน้ำเสียแบบ Activated Sludge อีกครั้ง สำหรับ DAF ชุดที่ 2 จะดำเนินการก่อสร้างพร้อมโครงการส่วนขยายต่อไป	- -	- ภาพถ่ายที่ 8 ระบบบำบัดน้ำเสีย Dissolved Air Floatation (DAF)

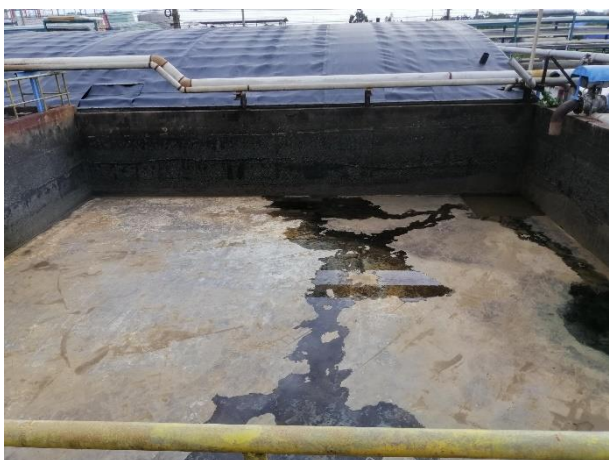
มาตรการป้องกันและแก้ไขผลกระทบสิ่งแวดล้อม	รายละเอียดการปฏิบัติตามมาตรการ และประสิทธิภาพของการดำเนินการ	ปัญหาอุปสรรคและ แนวทางแก้ไข	เอกสารอ้างอิง
<ul style="list-style-type: none"> - จัดให้มีบ่อพักน้ำทิ้งหลังการบำบัด (Effluent Pond) ขนาด 1,000 ลูกบาศก์เมตร ในกรณีที่มีคุณภาพไม่ได้ตามเกณฑ์ที่กำหนด ทางโครงการจะระงับการปล่อยน้ำทิ้งออกนอกโครงการ โดยทางโครงการได้จัดเตรียมบ่อพักน้ำทิ้งที่ไม่ได้ตามเกณฑ์มาตรฐาน (Emergency Pond) ขนาด 1,049 ลูกบาศก์เมตร ซึ่งสามารถเก็บกักน้ำทิ้งได้ไม่น้อยกว่า 1 วัน และน้ำใหม่ในบ่อดังกล่าวจะถูกสูบกลับไปบำบัดอีกครั้งหนึ่ง 	<ul style="list-style-type: none"> - บริษัทฯ จัดให้มีบ่อพักน้ำทิ้งหลังการบำบัดขนาด 1,000 ลูกบาศก์เมตร ตามที่มาตรการกำหนด นอกจากนี้บริษัทฯ ยังได้จัดให้มีบ่อพักน้ำทิ้งฉุกเฉินขนาดไม่น้อยกว่า 1,049 ลูกบาศก์เมตร กรณีที่มีน้ำทิ้งมีคุณภาพไม่ได้ตามเกณฑ์ที่กำหนด 	-	<ul style="list-style-type: none"> - ภาพถ่ายที่ 10 บ่อพักน้ำทิ้งหลังการบำบัด - ภาพถ่ายที่ 11 บ่อพักน้ำทิ้งฉุกเฉิน

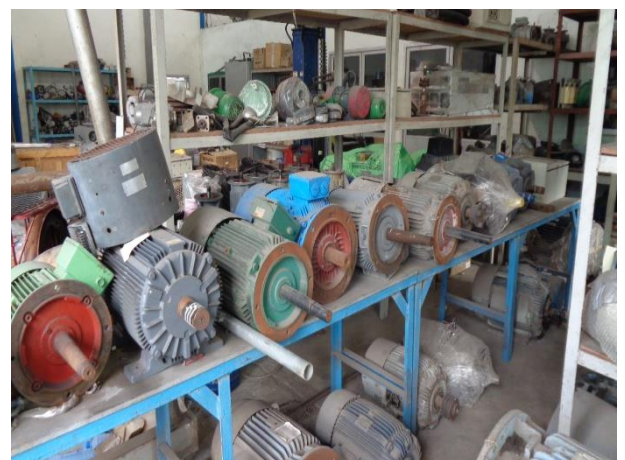
<ul style="list-style-type: none"> - กำหนดให้มีการสำรองอุปกรณ์/เครื่องจักร (Spare Part) ที่สำคัญในการทำงานของระบบบำบัดน้ำเสียเพื่อซ่อมแซมกรณีระบบบำบัดชำรุด 	<ul style="list-style-type: none"> - บริษัทฯ ได้จัดให้มีอุปกรณ์/เครื่องจักรสำรอง (Spare Part) ที่สำคัญของระบบบำบัดน้ำเสียเพื่อซ่อมแซมในกรณีระบบบำบัดชำรุดได้อย่างทันที 	-	<ul style="list-style-type: none"> - ภาพถ่ายที่ 12 อุปกรณ์/เครื่องจักรสำรอง (Spare Part) ของระบบบำบัดน้ำเสีย

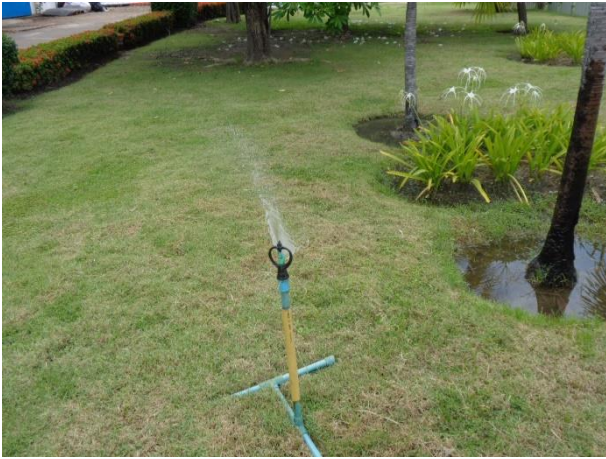
ภาพถ่ายที่ 13 การนำน้ำเสียภายหลังการบำบัดแล้ว
กลับมาใช้ประโยชน์

มาตรการป้องกันและแก้ไขผลกระทบสิ่งแวดล้อม	รายละเอียดการปฏิบัติตามมาตรการและประสิทธิภาพของการดำเนินการ	ปัญหาอุปสรรคและแนวทางแก้ไข	เอกสารอ้างอิง
<ul style="list-style-type: none"> - จัดเตรียมเจ้าหน้าที่ผู้มีความรู้และขึ้นทะเบียนผู้ควบคุมระบบบำบัดน้ำเสียเป็นผู้ควบคุม/ดูแลระบบบำบัดน้ำเสีย 	<ul style="list-style-type: none"> - บริษัทฯ แต่งตั้งเจ้าหน้าที่ด้านสิ่งแวดล้อมและผู้ควบคุมระบบบำบัดน้ำเสียซึ่งขึ้นทะเบียนกับโรงงานอุตสาหกรรมเพื่อควบคุมดูแลระบบบำบัดน้ำเสียของโครงการ 	-	<ul style="list-style-type: none"> - รายชื่อบุคลากรด้านสิ่งแวดล้อมของโครงการ ดังภาคผนวก ข
<ul style="list-style-type: none"> - พิจารณานำน้ำเสียภายหลังการบำบัดกลับมาใช้ประโยชน์ให้มากที่สุด เช่น นำกลับไปใช้เป็นน้ำหล่อเย็น รดน้ำต้นไม้ หรือสนามหญ้า เป็นต้น 	<ul style="list-style-type: none"> - ปัจจุบันบริษัทฯ ได้นำน้ำเสียภายหลังการบำบัดแล้วกลับไปใช้ประโยชน์ โดยการนำไปรดน้ำต้นไม้ 	-	<ul style="list-style-type: none"> - ภาพถ่ายที่ 13 การนำน้ำเสียภายหลังการบำบัดแล้วกลับมาใช้ประโยชน์

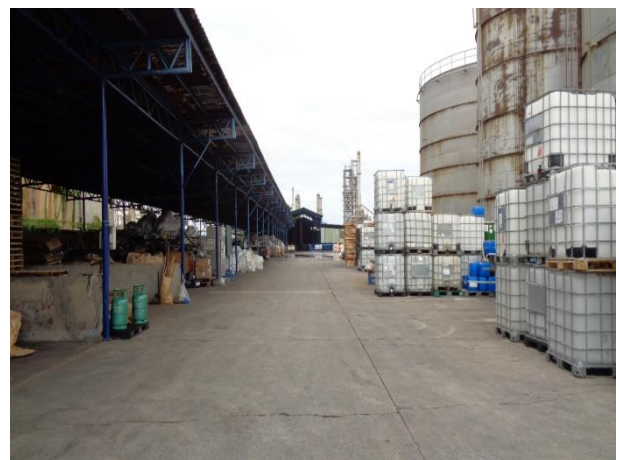
ภาพถ่ายที่ 18 พื้นที่คัดแยกและรวบรวม
ของเสียของโครงการ

4. การจัดการกากของเสีย			
<ul style="list-style-type: none"> - โครงการจะตั้งมีระบบการจัดการกากของเสียที่เกิดจากการดำเนินงานโครงการให้ถูกต้องเหมาะสมเป็นไปตามประกาศกระทรวงอุตสาหกรรม ซึ่งแยกตามประเภทดังนี้ <ol style="list-style-type: none"> 1) กากของเสียจากการบวนการผลิต ซึ่งประกอบด้วย <ul style="list-style-type: none"> * เศษโพลีเมอร์บรรจุใส่ถุงจัมโบ้เพื่อรอส่งขายเป็นสินค้ารีไซเคิล * เศษเส้นใยยาวด้ายดิบบางส่วน (POY) บรรจุใส่ถุงจัมโบ้เพื่อรอส่งขายเป็นสินค้ารีไซเคิล * เศษเส้นใยยาวด้ายดิบบรรจุใส่ถุงจัมโบ้เพื่อรอส่งขายเป็นสินค้ารีไซเคิล * เศษเส้นใยสังเคราะห์โพลีเอสเตอร์ชนิดเส้นใยสั้น บรรจุใส่ถุงจัมโบ้เพื่อรอส่งขายเป็นสินค้ารีไซเคิล 	<ul style="list-style-type: none"> - บริษัทฯ มีการรวบรวมกากของเสียจากการบวนการผลิตซึ่งประกอบด้วยเศษก่อนโพลีเมอร์ เส้นใยยาวด้ายดิบบรรจุใส่ถุงจัมโบ้ และเส้นใยสั้น โดยบรรจุใส่ถุงจัมโบ้และเก็บไว้ในอาคารเก็บพักของเสียก่อนส่งจำหน่ายเป็นสินค้ารีไซเคิล 	-	<ul style="list-style-type: none"> - ภาพถ่ายที่ 14 ภาพรวบรวมเศษก่อนโพลีเมอร์ - ภาพถ่ายที่ 15 ภาพรวบรวมเส้นใยยาวด้ายดิบบางส่วน (POY) - ภาพถ่ายที่ 16 ภาพรวบรวมเส้นใยยาวด้ายดิบ - ภาพถ่ายที่ 17 ภาพรวบรวมเส้นใยสังเคราะห์โพลีเอสเตอร์ชนิดเส้นใยสั้น - ภาพถ่ายที่ 18 พื้นที่คัดแยกและรวบรวมของเสียของโครงการ

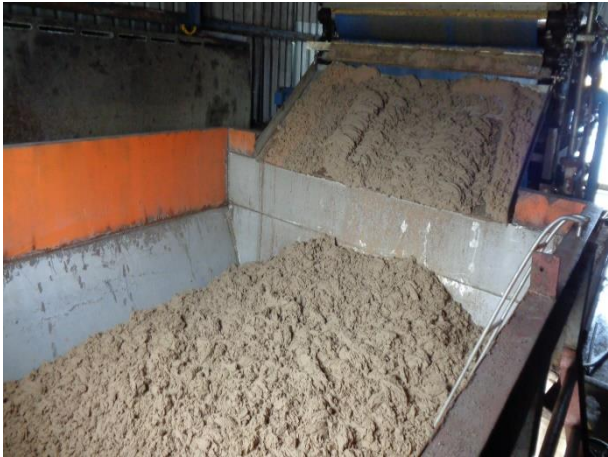
มาตรการป้องกันและแก้ไขผลกระทบสิ่งแวดล้อม	รายละเอียดการปฏิบัติตามมาตรการและประสิทธิภาพของการดำเนินการ	ปัญหาอุปสรรคและแนวทางแก้ไข	เอกสารอ้างอิง
2) กากตะกอนจากกระบวนการบำบัดน้ำเสียเก็บไว้ใน Hopper ขนาด 15 ตัน เพื่อรอส่งไปกำจัดยังหน่วยงานที่ได้รับอนุญาตทางราชการ	- บริษัทฯ เก็บรวบรวมกากตะกอนจากกระบวนการบำบัดน้ำเสียไว้ใน Hopper ขนาด 15 ตัน เพื่อรอส่งไปกำจัดยังบริษัทที่ได้รับใบอนุญาตทางราชการ	-	- ภาพถ่ายที่ 19 ภาพขณะรวบรวมกากตะกอน

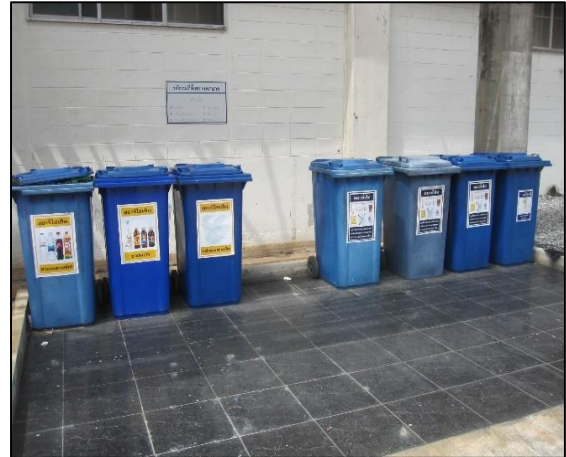
ภาพถ่ายที่ 20 ถังขยะประเภทต่างๆ

4) มูลฝอยทั่วไปจะมีการเก็บรวบรวมไว้ในถัง โดยจะมีรถเก็บขนมูลฝอยของเทศบาลเมืองมาปศุศรับไปกำจัดยังหลุมฝังกลบ	- บริษัทฯ รวบรวมขยะมูลฝอยทั่วไปไว้ในถังซึ่งอยู่บริเวณที่พักขยะก่อนติดต่อให้เทศบาลเมืองมาปศุศมารับไปกำจัด	-	- ภาพถ่ายที่ 20 ถึงขยะประเภทต่างๆ

- จัดเตรียมถังรองรับมูลฝอยในจุดต่างๆ อย่างเหมาะสมและเพียงพอ ทำการเก็บรวบรวมทุกวันใส่ในถุงดำเก็บไว้ชั่วคราวในบริเวณจุดพักขยะ ซึ่งตั้งอยู่ภายในโรงเรือนที่มีการปิดคลุมมิดชิดเพื่อนำไปจัดการตามประเภทที่แยกไว้ โดยมูลฝอยที่ไม่สามารถนำไปใช้ประโยชน์หรือขายได้จะถูกส่งให้เทศบาลเมืองมาปศุศรับไปกำจัด	- บริษัทฯ จัดเตรียมถังรองรับมูลฝอยในจุดต่างๆทั่วพื้นที่โครงการ และกำหนดให้พนักงานเก็บรวบรวมขยะมาไว้บริเวณที่พักขยะในแต่ละแผนกทุกวัน ก่อนติดต่อให้เทศบาลเมืองมาปศุศมารับไปกำจัด	-	- ภาพถ่ายที่ 20 ถึงขยะประเภทต่างๆ - สำเนาใบแจ้งชำระค่าขยะมูลฝอย ดังกล่าว ณ-2

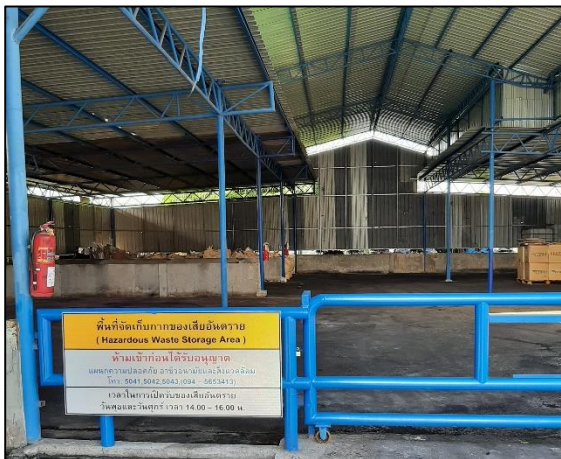
ภาพถ่ายที่ 21 อาคารคัดแยกกากของเสียอันตราย

5) กากของเสียอันตราย (Hazardous Waste) ได้แก่ ถังแกว่ง เศษผ้าปนเปื้อนน้ำมันและชุดป้องกันสารเคมี (Tyvek) ที่ปนเปื้อน Antimony ไว้ในพื้นที่คัดแยกขยะเพื่อคัดแยกประเภทและชนิดก่อนส่งไปกำจัดยังหน่วยงานที่ได้รับอนุญาตทางราชการ	- บริษัทฯ เก็บรวบรวมกากของเสียอันตราย (Hazardous Waste) ได้แก่ ถังแกว่ง เศษผ้าปนเปื้อนน้ำมันและชุดป้องกันสารเคมี (Tyvek) ที่ปนเปื้อน Antimony ไว้ในพื้นที่คัดแยกขยะเพื่อคัดแยกประเภทและชนิดก่อนส่งไปกำจัดยังบริษัทที่ได้รับอนุญาตทางราชการ	-	- ภาพถ่ายที่ 21 อาคารคัดแยกของเสียอันตราย

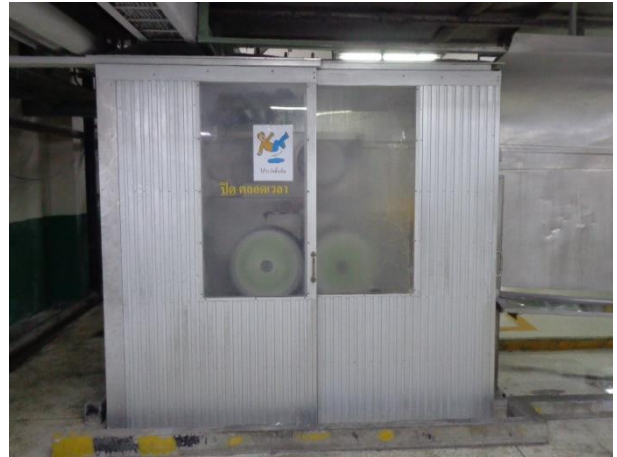
5. เสียง			
<ul style="list-style-type: none"> - จัดทำ Noise Contour Map ในบริเวณพื้นที่โครงการ เพื่อประโยชน์สำหรับการนำไปใช้ในการจัดการสถานที่ทำงานอย่างเหมาะสม โดยจัดทำครั้งแรกภายใน 1 ปี ที่เริ่มทำการผลิตและจัดทำครั้งต่อไปทุก 3 ปี 	<ul style="list-style-type: none"> - บริษัทฯ จัดทำ Noise Contour Map ในบริเวณพื้นที่โครงการ เพื่อประโยชน์สำหรับการนำไปใช้ในการจัดการสถานที่ทำงานอย่างเหมาะสม ครั้งล่าสุดเมื่อปี พ.ศ. 2564 ซึ่งจัดทำโดยบริษัท เวิร์คเดียน เอ็นไวรอนเม้นทอล เซอร์วิส จำกัด 	-	- Noise Contour Map (ปี พ.ศ. 2564) ดังภาคผนวก ฎ-1
<ul style="list-style-type: none"> - จัดให้มีอุปกรณ์ลดระดับเสียงที่แหล่งกำเนิด เช่น Sound Enclosure Cover Equipment เพื่อควบคุมระดับเสียงให้ไม่เกิน 85 เดซิเบล (เอ) 	<ul style="list-style-type: none"> - บริษัทฯ ได้ออกแบบห้องเก็บเสียงครอบเครื่องจักรที่มีเสียงดัง เพื่อควบคุมระดับเสียงที่แหล่งกำเนิด 	-	- ภาพถ่ายที่ 26 ห้องเก็บเสียงครอบเครื่องจักร
