การจัดการด้านเสียง

Noise Contour Map (ปี 2564)

ระดับเสียงภายในสถานประกอบการ
เพื่อจัดทำแผนผังแสดงเส้นระดับเสียง (Noise contour map)
ประจำปี พ.ศ. 2564
บริษัท อินโดรามา โพลีเอสเตอร์ อินดัสตรีส์ จำกัด (มหาชน)
INDORAMA POLYESTER INDUSTRIES PUBLIC COMPANY LIMITED
วันที่ 21-25 มิถุนายน และวันที่ 2 กรกฎาคม พ.ศ. 2564

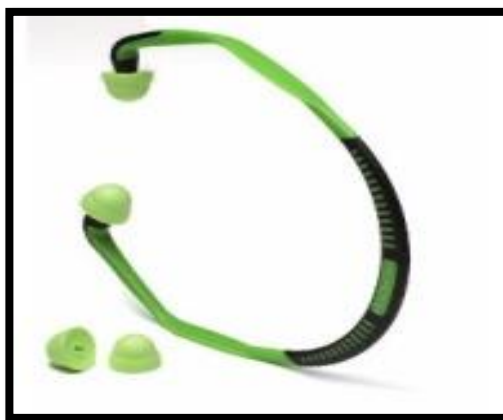
รูปภาพที่ 4 Canel Cap

เป็นอุปกรณ์ถูกผสมระหว่าง ปลั๊กอุดเสียง กับ ครอบหู ลักษณะเป็นจุกอุดหูที่มีสายโยงระหว่างจุกอุดหูทั้งสองด้าน เพื่อความสะดวกในการใช้งาน ทำหน้าที่ปิดช่องหู โดยไม่ต้องใส่เข้าไปในหูจริงๆ จะมีก้านที่ครอบศีรษะคอยดันให้ปิดช่องหู ข้อดี คือ น้ำหนักเบา , สะดวกสบายในการสวมใส่
