บทที่ 2

ผลการปฏิบัติตามมาตรการ ป้องกัน แก้ไข และลดผลกระทบสิ่งแวดล้อม

รายงานผลการปฏิบัติตามมาตรการป้องกันและแก้ไขผลกระทบสิ่งแวดล้อมและมาตรการติดตามตรวจสอบผลกระทบสิ่งแวดล้อม
โครงการเหมืองแร่ดินอุตสาหกรรมชนิดดินซีเมนต์ คำขอประทานบัตรที่ 2/2551, 3/2551 และ 4/2551
ของบริษัทปูนซีเมนต์ไทย (ท่าหลวง) จำกัด
ระหว่างเดือนมกราคม-มิถุนายน 2565

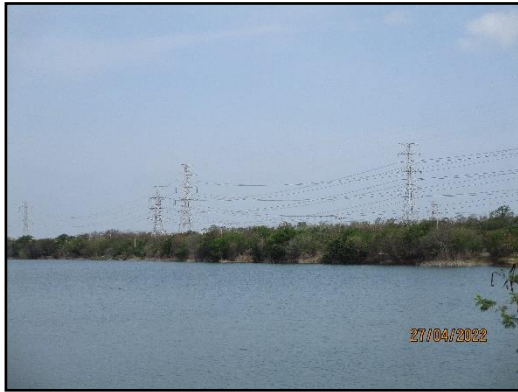
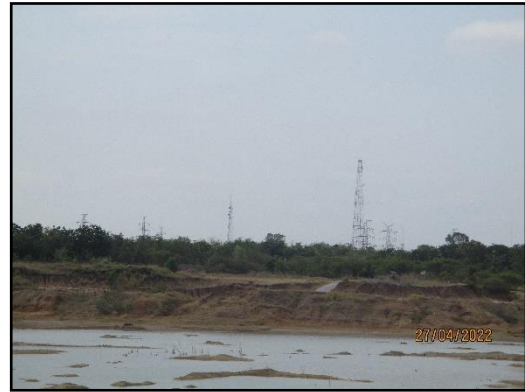
2. ให้เว้นพื้นที่ทำเหมืองห่างจากแนวสายไฟฟ้าแรงสูง ในพื้นที่ คำขอประทานบัตรที่ 2/2551 ทางสาธารณประโยชน์ ผ่านและติดพื้นที่โครงการในพื้นที่คำขอประทานบัตรที่ 3/2551 และ ทางน้ำสาธารณประโยชน์ที่อยู่ใกล้พื้นที่คำขอประทานบัตรที่ 4/2551 ทางด้านทิศใต้ เป็นระยะ 50 เมตร และห่างจากขอบเขตพื้นที่โครงการด้านอื่น เป็นระยะ 10 เมตร	- โครงการได้มีการหลีกเลี่ยงการดำเนินกิจกรรมใดๆ ที่อาจก่อให้เกิดผลกระทบต่อแนวสายไฟฟ้าทางด้านทิศเหนือ และทิศใต้ ของพื้นที่ระหว่างแนวสายไฟฟ้ากับพื้นที่โครงการ ปัจจุบันเสาไฟฟ้าอยู่ในสภาพดี ซึ่งหากเกิดเหตุการณ์ใดๆ ที่ตรวจสอบแล้วพบว่าเกิดจากกิจกรรมการทำเหมืองของโครงการ โครงการจะชดเชยค่าเสียหายให้แก่ภาครัฐโดยทันที	-	- ภาพที่ 2.3 การเว้นระยะห่างจากแนวสายไฟ

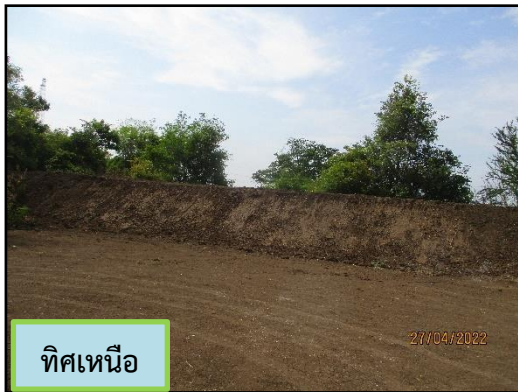
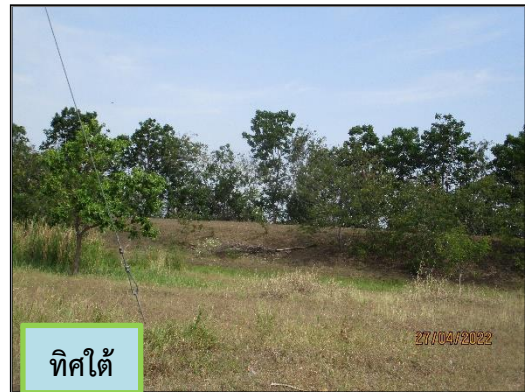
ภาพที่ 2.4 คั่นทำนบดินของพื้นที่โครงการ

3. ให้สร้างคันทำนบดินบดอัดแน่นโดยรอบพื้นที่ทำเหมืองของโครงการ กำหนดให้มีพื้นที่หน้าตัดเป็นรูปสี่เหลี่ยมคางหมู ขนาดความกว้างที่ฐานประมาณ 6 เมตร สูงประมาณ 2 เมตร และสันคันทำนบกว้างประมาณ 2 เมตร	- โครงการได้มีการจัดสร้างคันทำนบดิน ความกว้างที่ฐาน 6 เมตร สูง 3 เมตร พร้อมชุดระบายน้ำด้านนอกคันทำนบ 1.5 เมตร ลึก 1 เมตร โดยรอบพื้นที่ประทานบัตร และที่ทิ้งมูลดินทราย รวมทั้งมีการปลูกไม้ยืนต้นโตเร็ว และพืชคลุมดิน เช่น หญ้าแฝกหรือพืชตระกูลถั่วบนสันคันทำนบดิน เพื่อลดการชะล้างพังทลาย พร้อมทั้งมีการตรวจสอบ และดูแลสภาพคันทำนบดินให้มีสภาพมั่นคงแข็งแรงอยู่เสมอ	-	- ภาพที่ 2.4 คันทำนบดินของพื้นที่โครงการ

5. ให้จัดสร้างคันทำนบดินบดอัดแน่น ในบริเวณขอบแปลงแนวหลักหมุดที่ 4-7 ของพื้นที่คำขอฯ ที่ 3/2551 กำหนดให้มีพื้นที่หน้าตัดเป็นรูปสี่เหลี่ยมคางหมูขนาดความกว้างที่ฐานประมาณ 8 เมตร สูงประมาณ 1 เมตร และสันคันทำนบกว้างประมาณ 6 เมตร เพื่อใช้คันทำนบดินดังกล่าวเป็นถนนขนส่งแร่ระหว่างแปลงคำขอฯ ที่ 2/2551 และ 4/2551	- โครงการได้มีการจัดสร้างคันทำนบดิน ความกว้างที่ฐาน 6 เมตร สูง 3 เมตร พร้อมชุดระบายน้ำด้านนอกคันทำนบ 1.5 เมตร ลึก 1 เมตร โดยรอบพื้นที่ประทานบัตร ที่ทิ้งมูลดินทราย รวมทั้งมีการปลูกไม้ยืนต้นโตเร็ว และพืชคลุมดิน เช่น หญ้าแฝก หรือพืชตระกูลถั่วบนสันคันทำนบดิน เพื่อลดการชะล้างพังทลาย พร้อมทั้งมีการตรวจสอบ และดูแลสภาพคันทำนบดินให้มีสภาพมั่นคงแข็งแรงอยู่เสมอ	-	- ภาพที่ 2.4 คันทำนบดินของพื้นที่โครงการ

6. ให้ปลูกไม้ยืนต้นโตเร็วบริเวณคันทำนบดิน เช่น สะเดา สมนนทรี ยูคาลิปตัส และคูณ เป็นต้น จำนวน 2 แถว มีระยะห่างระหว่างต้น และแถว 2x1 เมตร พร้อมทั้งปลูกพืชคลุมดิน เช่น หญ้าแฝก หรือพืชตระกูลถั่ว บริเวณสันคันทำนบดังกล่าว ทั้งนี้เพื่อลดการชะล้างพังทลายของดินอันอาจส่งผลกระทบต่อลักษณะภูมิประเทศในบริเวณข้างเคียง รวมทั้งยังช่วยบดบังทัศนียภาพจากการดำเนินกิจกรรมต่างๆ ภายในเหมือง	- โครงการได้มีการดูแลไม้ยืนต้นโตเร็วบนคันทำนบดินรอบพื้นที่โครงการที่ปลูกไปแล้วให้เจริญงอกงามอยู่เสมอ หากมีต้นไม้เสียหายก็จะมีการปลูกซ่อมแซมทุกปี	-	- ภาพที่ 2.4 คันทำนบดินของพื้นที่โครงการ

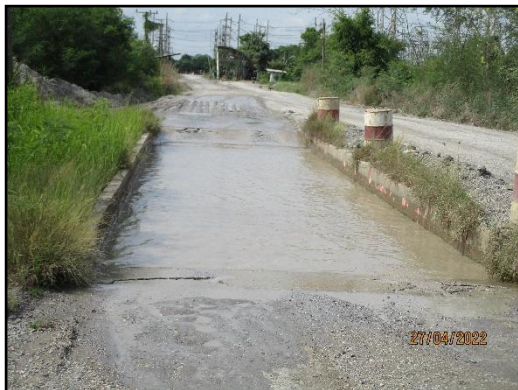
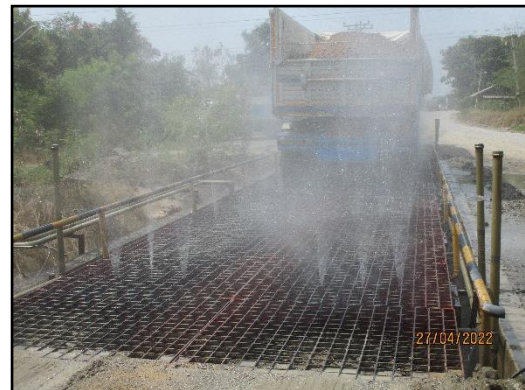
ภาพที่ 2.5 บ่อล้างล้อรถบรรทุกในช่วงถนนคอนกรีตของเส้นทางขนส่งแร่

5. ล้างทำความสะอาดรถบรรทุกอย่างสม่ำเสมอ เพื่อป้องกัน การฟุ้งกระจายของฝุ่นละอองที่ติดมากับรถ และฉีดล้างล้อรถ ขนส่งแร่ของโครงการให้สะอาดก่อนออกสู่เส้นทางขนส่งแร่ ภายนอกพื้นที่โครงการ	- โครงการได้จัดทำบ่อล้างล้อรถบรรทุกในช่วงถนนคอนกรีต ก่อนขึ้นสู่ ทางหลวง เพื่อล้างล้อรถบรรทุกทุกครั้งก่อนออกนอกพื้นที่โครงการ	-	- ภาพที่ 2.5 บ่อล้างล้อ รถบรรทุกในช่วงถนนคอนกรีต ของเส้นทางขนส่งแร่

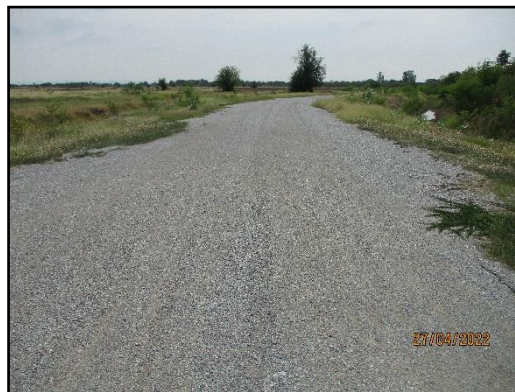
ภาพที่ 2.7 ถนนลาดยางที่เพิ่มไปยังขอบบ่อเหมืองเก่าของโครงการ

<p>2. ให้ทำถนนลาดยางเพิ่มไปจนถึงขอบบ่อเหมืองเก่าของโครงการซึ่งอยู่ ในเขตปฏิบัติงานของเหมืองในปัจจุบัน เป็นระยะทางอีก 300 เมตร</p>	<p>- โครงการได้ดำเนินการทำถนนลาดยางเพิ่มไปจนถึงขอบบ่อเหมืองเก่าของโครงการ ซึ่งอยู่ภายในเขตปฏิบัติงานของเหมืองในปัจจุบันเป็นระยะ 300 เมตร</p>	-	<p>- ภาพที่ 2.7 ถนนลาดยางที่เพิ่มไป ขอบ บ่อ เหมืองเก่า ของโครงการ</p>

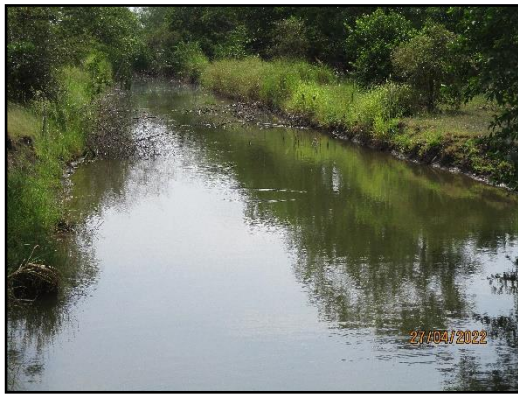
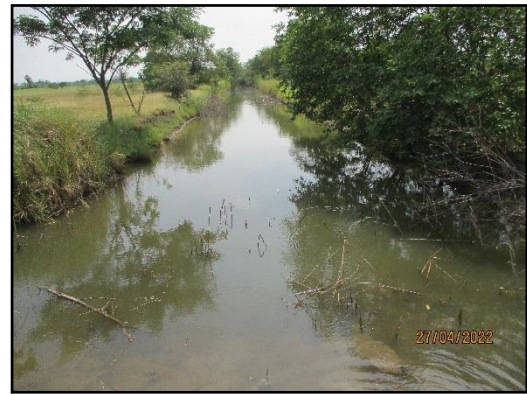
1.4 อุทกวิทยา และคุณภาพน้ำ (ต่อ) 2. ให้สร้างคันทำนบดินรอบพื้นที่โครงการ โดยมีพื้นที่หน้าตัดเป็นรูปสี่เหลี่ยมคางหมู ขนาดความกว้างฐาน 6 เมตร สูง 2 เมตร และสันคันทำนบกว้าง 2 เมตร พร้อมทั้งขุดคูระบายน้ำด้านนอกคันทำนบโดยกำหนดให้มีขนาดความลึก 1 เมตร ท่อร่องกว้าง 1 เมตร และด้านบนของคูระบายน้ำกว้าง 1 เมตร ให้แล้วเสร็จก่อนที่จะเริ่มดำเนินการทำเหมือง พร้อมทั้งปลูกไม้ยืนต้น และพืชคลุมดินบริเวณแนวคันทำนบดิน เพื่อป้องกันการชะล้างพังทลายของหน้าดินบนคันทำนบ	- โครงการได้กำหนดให้มีแผนการขุดลอกคูระบายน้ำด้านนอกคันทำนบเป็นประจำทุกปี โดยในปี 2565 ทางโครงการดำเนินการขุดลอกไปเมื่อวันที่ 29 มิถุนายน 2565 เพื่อป้องกันน้ำจากภายนอกไหลเข้าสู่พื้นที่โครงการ และโครงการได้มีการจัดสร้างคันทำนบดิน ความกว้างที่ฐาน 6 เมตร สูง 3 เมตร พร้อมขุดคูระบายน้ำด้านนอกคันทำนบ 1.5 เมตร ลึก 1 เมตร โดยรอบพื้นที่ประทานบัตร และที่ทิ้งมูลหินทราย	-	- ภาพที่ 2.9 คูระบายน้ำด้านนอกคันทำนบ - เอกสารแนบที่ 2.3 การขุดลอกคูระบายน้ำ ประจำปี 2565

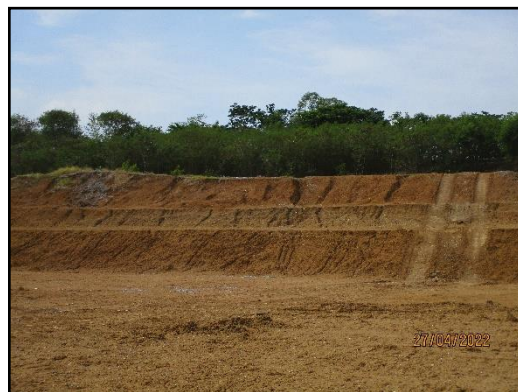
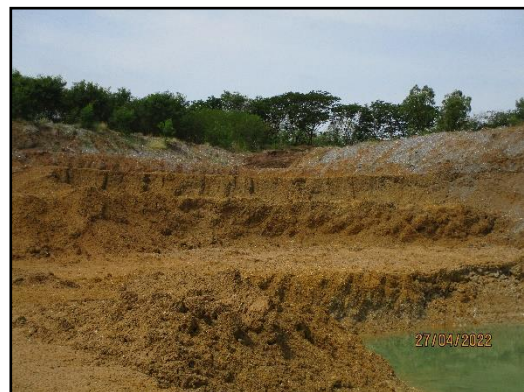
ภาพที่ 2.19 การเปิดหน้าเหมืองในลักษณะชั้นบันได

2. ออกแบบหน้าเหมืองในลักษณะขั้นบันได โดยให้แต่ละขั้นบันไดมีความสูงไม่เกิน 3 เมตร และกว้างไม่น้อยกว่า 5 เมตร โดยควบคุมความลาดเอียงทั้งหมดของหน้าเหมือง (Overall Slope) ไม่เกิน 35 องศา เพื่อป้องกันมิให้เกิดการพังทลายของหน้าเหมือง	- โครงการได้มีการดำเนินการทำเหมืองให้เป็นไปตามแผนผังการทำเหมืองของโครงการ และทางโครงการได้มีการเปิดหน้าเหมืองเป็นลักษณะขั้นบันได ในคำขอประทานบัตรที่ 2	-	- เอกสารแนบที่ 2.2 แผนผังกำหนดขอบเขตและขอบเขตการทำเหมือง - ภาพที่ 2.19 การเปิดเหมืองในลักษณะขั้นบันได

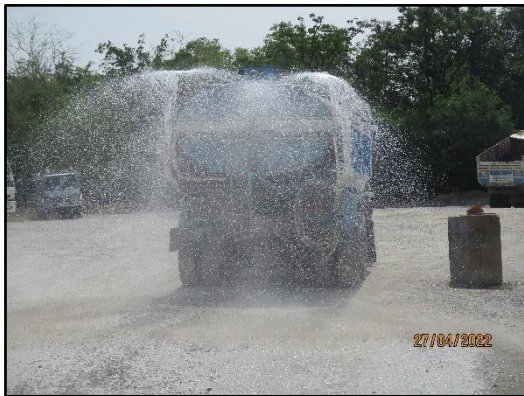
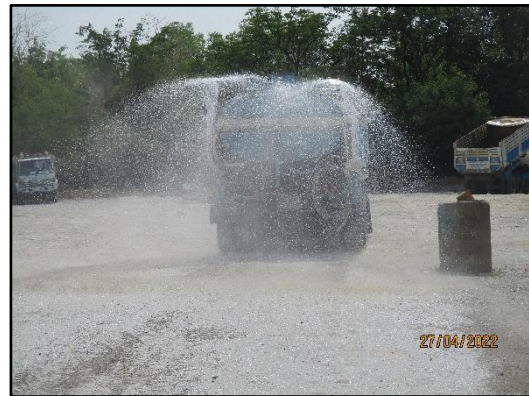
1.2 คุณภาพอากาศ ก. บริเวณพื้นที่ท่าเหมือง 1. ก่อนเปิดหน้าดินให้ทำการฉีดพรมบริเวณพื้นที่ท่าเหมืองอย่างสม่ำเสมอ เพื่อลดการฟุ้งกระจายของฝุ่นละออง	- โครงการมีจุดรับน้ำ สำหรับรถบรรทุกทุกน้ำ ซึ่งบรรจุน้ำได้ประมาณ 40,000 ลิตร คอยฉีดพรมน้ำ ที่บริเวณพื้นที่หน้าเหมือง และเส้นทางลำเลียงขนส่งแร่ประมาณ วันละ 3 ครั้ง เวลา 8.30 น. 11.30 น. และ 15.30 น. เพื่อให้ความชุ่มชื้นอยู่เสมอ รวมทั้งเป็นการลดการฟุ้งกระจายของฝุ่นละอองด้วย ซึ่งจะมีการปรับความถี่ในการฉีดพรมน้ำให้เหมาะสมตามฤดูกาล	-	- ภาพที่ 2.20 จุดรับน้ำเพื่อนำมาฉีดพรมถนนลำเลียงแร่ - ภาพที่ 2.21 รถบรรทุกน้ำคอยฉีดพรมถนนภายในพื้นที่โครงการ

2. กำหนดให้มีการฉีดพรมน้ำวันละ 2-3 ครั้ง บริเวณพื้นที่หน้าเหมือง และเส้นทางลำเลียงแร่ภายในพื้นที่โครงการให้ชุ่มชื้นอยู่เสมอ	- โครงการมีจุดรับน้ำ สำหรับรถบรรทุกทุกน้ำ ซึ่งบรรจุน้ำได้ประมาณ 40,000 ลิตร คอยฉีดพรมน้ำ ที่บริเวณพื้นที่หน้าเหมือง และเส้นทางลำเลียงขนส่งแร่ประมาณ วันละ 3 ครั้ง เวลา 8.30 น. 11.30 น. และ 15.30 น. เพื่อให้ความชุ่มชื้นอยู่เสมอ รวมทั้งเป็นการลดการฟุ้งกระจายของฝุ่นละอองด้วย ซึ่งจะมีการปรับความถี่ในการฉีดพรมน้ำให้เหมาะสมตามฤดูกาล	-	- ภาพที่ 2.20 จุดรับน้ำเพื่อนำมาฉีดพรมถนนลำเลียงแร่ - ภาพที่ 2.21 รถบรรทุกน้ำคอยฉีดพรมถนนภายในพื้นที่โครงการ
ข. บริเวณเส้นทางขนส่งแร่ 1. จัดรถบรรทุกน้ำทำการฉีดพรมน้ำบนเส้นทางขนส่งแร่บริเวณหน้าเหมือง และในช่วงที่เป็นถนนลูกรังอยู่เสมอ	- โครงการมีจุดรับน้ำ สำหรับรถบรรทุกทุกน้ำ ซึ่งบรรจุน้ำได้ประมาณ 40,000 ลิตร คอยฉีดพรมน้ำ ที่บริเวณพื้นที่หน้าเหมือง และเส้นทางลำเลียงขนส่งแร่ประมาณ วันละ 3 ครั้ง เวลา 8.30 น. 11.30 น. และ 15.30 น. เพื่อให้ความชุ่มชื้นอยู่เสมอ รวมทั้งเป็นการลดการฟุ้งกระจายของฝุ่นละอองด้วย ซึ่งจะมีการปรับความถี่ในการฉีดพรมน้ำให้เหมาะสมตามฤดูกาล	-	- ภาพที่ 2.20 จุดรับน้ำเพื่อนำมาฉีดพรมถนนลำเลียงแร่ - ภาพที่ 2.21 รถบรรทุกน้ำคอยฉีดพรมถนนภายในพื้นที่โครงการ

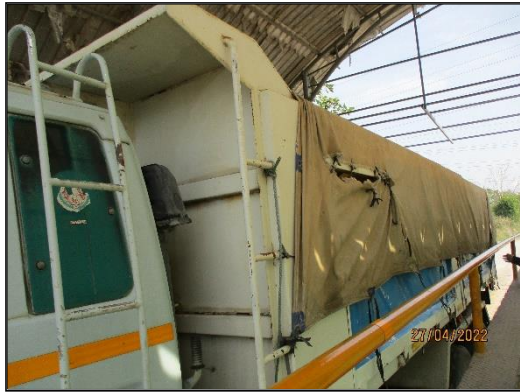
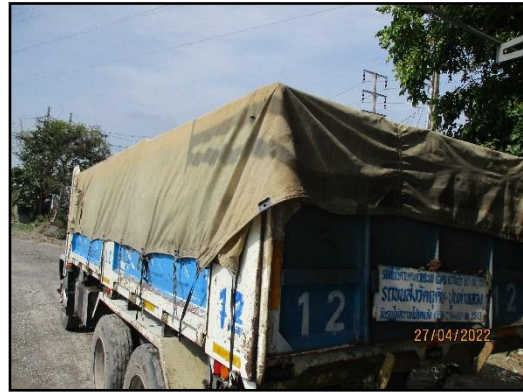
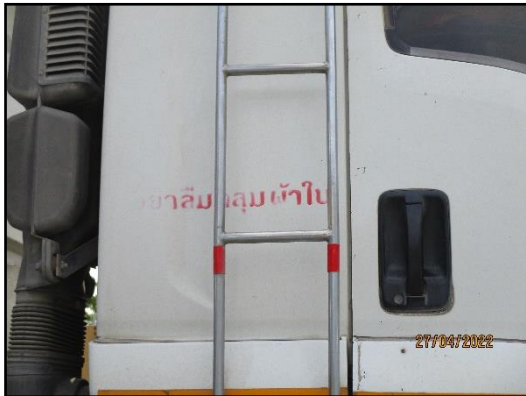
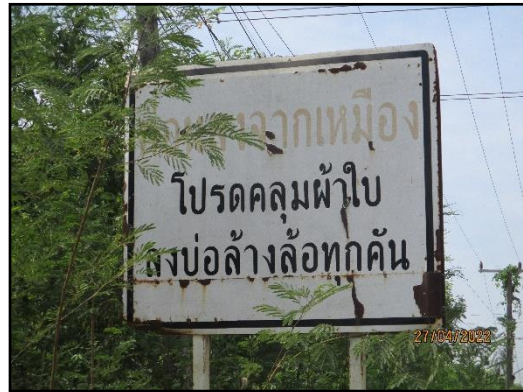
ภาพที่ 2.22 รถบรรทุกที่มีการปิดคลุมผ้าใบ

2. รถบรรทุกแร่ทุกคัน จะต้องปิดฝากระบะข้างและกระบะท้ายให้เรียบร้อย พร้อมทั้งใช้ผ้าใบปิดคลุมกระบะรถบรรทุกให้มิดชิดก่อนออกจากพื้นที่โครงการ เพื่อป้องกันการฟุ้งกระจายของฝุ่นแร่	- โครงการได้ระบุข้อกำหนดในการปิดคลุมผ้าใบ เป็นข้อตกลงในสัญญาว่าจ้างรถบรรทุก และมีการกำชับให้รถบรรทุกทุกคันที่ออกสู่ภายนอกพื้นที่โครงการ ต้องใช้ผ้าใบปิดคลุมส่วนกระบะรถบรรทุกให้มิดชิด เพื่อป้องกันการฟุ้งกระจายของฝุ่น และวัตถุติดตกหล่น หากตรวจพบว่าไม่มีการคลุมผ้าใบจะถูกลงโทษสถานหนักทั้งพนักงานขับรถบรรทุก และหัวหน้ากะนั้นๆ ด้วย โดยติดป้ายประกาศให้ทราบทั่วกัน และสังเกตเห็นได้ง่าย	-	- ภาพที่ 2.22 รถบรรทุกแร่ที่มีการปิดคลุมผ้าใบ

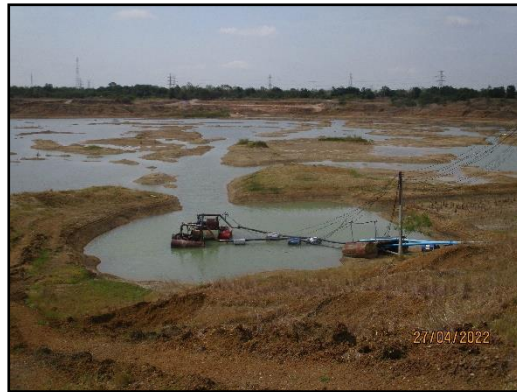
ภาพที่ 2.23 บ่อรวบรวมน้ำ (Sump)

มาตรการป้องกันและแก้ไขผลกระทบสิ่งแวดล้อม	รายละเอียดการปฏิบัติจริงตามมาตรการฯ	ปัญหา อุปสรรค ที่ไม่สามารถปฏิบัติตาม มาตรการ และแนวทางแก้ไข	ภาพถ่าย/เอกสารประกอบผล การปฏิบัติตามมาตรการฯ
<p>ก. อุทกวิทยา (ต่อ)</p> <p>2. ให้ออกแบบพื้นที่ทำเหมืองบริเวณที่ต่ำที่สุดในแต่ละช่วง เป็นบ่อรวบรวมน้ำ (Sump) เพื่อรองรับน้ำจากพื้นที่ทำเหมืองก่อนจะสูบน้ำไปใช้ประโยชน์ในด้านอื่นๆ เช่น คัดพรมเส้นทางขนส่งแร่ และบริเวณหน้าเหมือง เป็นต้น โดยไม่มีการปล่อยน้ำออกสู่ภายนอก</p>	<p>- โครงการได้มีการออกแบบพื้นที่โครงการส่วนที่ลึกที่สุดบริเวณพื้นที่เก็บขังน้ำขุ่นข้นและมูลดินทราย เป็นบ่อรับน้ำ เพื่อรองรับน้ำจากพื้นที่ทำเหมืองก่อนที่จะสูบน้ำไปใช้ประโยชน์ในด้านอื่นๆ เช่น นำน้ำมาคัดพรมถนนลำเลียงขนส่งแร่ภายในพื้นที่โครงการ โดยทางโครงการไม่มีการปล่อยน้ำออกสู่ภายนอกโครงการ</p>	-	<p>- ภาพที่ 2.20 จุดรับน้ำเพื่อนำมาคัดพรมถนนลำเลียงแร่</p> <p>- ภาพที่ 2.21 รถบรรทุกน้ำคอยคัดพรมถนนภายในพื้นที่โครงการ</p> <p>- ภาพที่ 2.23 บ่อรวบรวมน้ำ (Sump)</p>

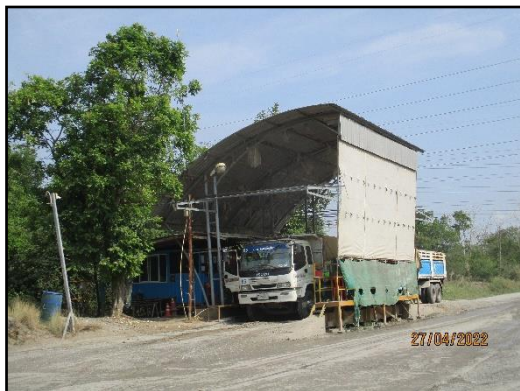
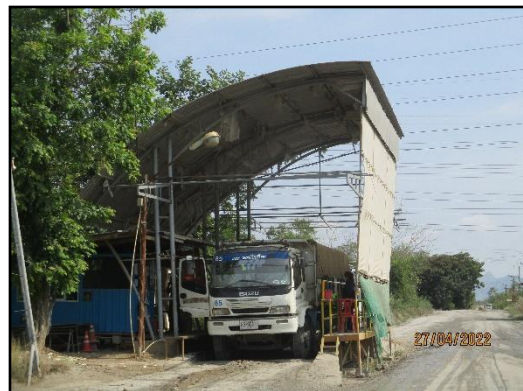
ภาพที่ 2.24 ด้านซังน้ำหนักรถบรรทุกขนส่งแร่

3.2 การคมนาคม 1. รถบรรทุกแร่ทุกคันต้องบรรทุกน้ำหนักไม่เกินพิกัดตามราชการกำหนด พร้อมทั้งควบคุมความเร็วของรถ และขับรดด้วยความระมัดระวังเป็นพิเศษ เพื่อป้องกันการเกิดอุบัติเหตุ	- โครงการได้ขังน้ำหนักรถบรรทุกขนส่งแร่ เพื่อกำหนดให้รถบรรทุกมีการบรรทุกน้ำหนักไม่เกินพิกัดตามราชการกำหนด และควบคุมความเร็วของรถโดยเฉพาะ ช่วงที่เป็นถนนลูกรังและช่วงที่ผ่านชุมชนไม่ให้เกิน 30 กิโลเมตร/ชั่วโมง ก่อนออกนอกโครงการเพื่อป้องกันอุบัติเหตุที่อาจเกิดขึ้น	-	- ภาพที่ 2.12 ป้ายจำกัดความเร็วไม่เกิน 30 กิโลเมตร/ชั่วโมง - ภาพที่ 2.24 ด่านชั่งน้ำหนักรถบรรทุกขนส่งแร่
