# การปฏิบัติตามมาตรการป้องกันและแก้ไข ผลกระทบสิ่งแวดล้อม

กรมทางหลวงชนบทจึงดำเนินการติดตามตรวจสอบการปฏิบัติตามมาตรการด้านสิ่งแวดล้อมของโครงการสะพานข้ามคลองท่ามะลัง อำเภอเมือง จังหวัดสตูล ในช่วงระยะก่อสร้าง ตามที่ระบุเงื่อนไขไว้ในรายงานการวิเคราะห์สิ่งแวดล้อม เพื่อเป็นการตรวจสอบและประเมินผลการปฏิบัติตามมาตรการป้องกันและแก้ไขผลกระทบสิ่งแวดล้อม อันเนื่องมาจากการดำเนินการโครงการ รวมทั้งปรับปรุงการดำเนินการด้านสิ่งแวดล้อมต่อโครงการ เพื่อให้มีการปฏิบัติตามมาตรการด้านสิ่งแวดล้อมอย่างเคร่งครัดอันจะนำไปสู่การพัฒนาที่ยั่งยืนต่อไป

ตารางที่ 4.2-2 ผลการปฏิบัติตามมาตรการป้องกันและแก้ไขผลกระทบสิ่งแวดล้อม โครงการสะพานข้ามคลองตำมะลัง อำเภอเมือง จังหวัดสตูล ในระยะก่อสร้าง

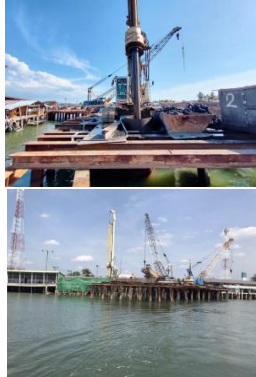
องค์ประกอบทางสิ่งแวดล้อมและคุณค่าต่างๆ	มาตรการป้องกันและแก้ไขผลกระทบสิ่งแวดล้อม	ผลการปฏิบัติงาน	รายละเอียดการปฏิบัติตามมาตรการ	เหตุผลการเปลี่ยนแปลง ปัญหาอุปสรรคและข้อเสนอแนะ	เอกสารอ้างอิง/ภาพประกอบ
4-48	- ให้เจาะเสาเข็มในช่วงน้ำกำลังลงในช่วงน้ำตายเท่านั้น ห้ามเจาะเสาเข็มในช่วงน้ำกำลังขึ้นโดยเด็ดขาด เพื่อป้องกันการฟุ้งกระจายของตะกอนที่จะกระทบต่อกระชังปลาที่อยู่บริเวณด้านเหนือของตอม่อ	●	ผู้รับเหมาก่อสร้างทำการเจาะเสาเข็มในช่วงน้ำกำลังลงในช่วงน้ำตาย เพื่อป้องกันการฟุ้งกระจายของตะกอน	ไม่มี

<p>การเจาะเสาเข็มในช่วงน้ำกำลังลงในช่วงน้ำตาย</p>

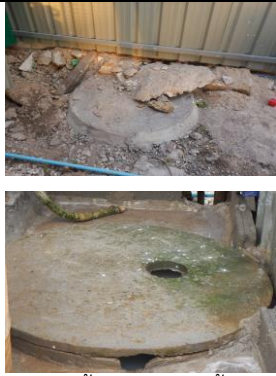
- ติดตั้งระบบบำบัดน้ำเสียสำเร็จรูป จำนวน 3 จุด ได้แก่ ด้านหลังสำนักงานก่อสร้างโครงการ จำนวน 1 จุด ด้านหลังห้องน้ำ-ห้องส้วม บริเวณที่พักคนงาน จำนวน 2 จุด ซึ่งผู้รับจ้างจะต้องควบคุมดูแลให้มีประสิทธิภาพที่อยู่เสมอ และดำเนินการสูบตะกอนส่วนเกินไปกำจัดอย่างสม่ำเสมอ	●	- ผู้รับเหมาก่อสร้างติดตั้งบ่อเกรอะ-บ่อซึม จำนวน 4 จุด ได้แก่ ด้านหลังสำนักงานก่อสร้างโครงการ จำนวน 2 จุด และด้านหลังห้องน้ำ-ห้องส้วมของคนงาน จำนวน 2 จุด - ผู้รับเหมาก่อสร้างควบคุมและดูแลบ่อเกรอะ-บ่อซึม ให้มีประสิทธิภาพที่อยู่เสมอ - ผู้รับเหมาก่อสร้างยังไม่ถึงเวลาสูบตะกอนส่วนเกินนำไปกำจัด (คาดว่าจะดำเนินการสูบตะกอนเมื่อการก่อสร้างโครงการแล้วเสร็จ)	ไม่มี

การติดตั้งระบบบำบัดน้ำเสียแบบบ่อเกรอะ-บ่อซึมบริเวณที่พักคนงาน

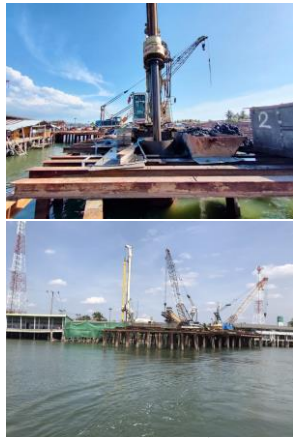
แผนปฏิบัติการป้องกันและแก้ไขผลกระทบสิ่งแวดล้อม	รายละเอียดของแผนปฏิบัติการป้องกันและแก้ไขผลกระทบสิ่งแวดล้อม	ผลการปฏิบัติงาน	รายละเอียดการปฏิบัติตามแผน	เหตุการณ์เปลี่ยนแปลงปัญหาอุปสรรคและข้อเสนอแนะ	เอกสารอ้างอิง/ภาพประกอบ
4-98	<p>จนถึงตกตะกอนที่มีเครื่องกวและเครื่องแยกทราย โดยต้องมีการควบคุมคุณภาพต่างๆ เช่น ค่า PH, ความถ่วงจำเพาะ, Viscosity และปริมาณทรายที่ติดเข้ามา ให้อยู่ภายในค่าที่ยอมให้ได้ แต่หากพบว่า ค่าต่างๆ แตกต่างจากของเดิมมากจนเลยขอบเขตที่ยอมให้จะต้องเติมเบนโทไนท์ใหม่เข้าไปจนสารละลายมีคุณสมบัติตามที่กำหนด</p>				
	<p>2) มาตรการลดผลกระทบสิ่งแวดล้อมที่เกี่ยวข้องกับการพังกระจายของตะกอนในคลองตำมะลัง มีดังนี้</p> <p>(1) ให้ทำการเจาะเสาเข็มในช่วงน้ำกำลังลงในช่วงน้ำตายเท่านั้น ห้ามเจาะเสาเข็มในช่วงน้ำกำลังขึ้นโดยเด็ดขาด เพื่อป้องกันการพังกระจายของตะกอนที่จะกระทบต่อกระชังปลาที่อยู่บริเวณด้านเหนือของตอม่อ</p>	●	ผู้รับเหมาก่อสร้างทำการเจาะเสาเข็มในช่วงน้ำกำลังลงในช่วงน้ำตาย เพื่อป้องกันการพังกระจายของตะกอน	ไม่มี

<p>การเจาะเสาเข็มในช่วงน้ำกำลังลงในช่วงน้ำตาย</p>

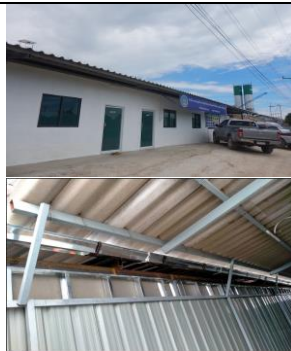
แผนปฏิบัติการป้องกันและแก้ไขผลกระทบสิ่งแวดล้อม	รายละเอียดของแผนปฏิบัติการป้องกันและแก้ไขผลกระทบสิ่งแวดล้อม	ผลการปฏิบัติงาน	รายละเอียดการปฏิบัติตามแผน	เหตุการณ์เปลี่ยนแปลงปัญหาอุปสรรคและข้อเสนอแนะ	เอกสารอ้างอิง/ภาพประกอบ
4-134	<ul style="list-style-type: none"> <li>จัดทำร่องระบายน้ำรอบพื้นที่สำนักงานก่อสร้างโครงการหลัก และรอบพื้นที่เก็บกองวัสดุก่อสร้างเพื่อรวบรวมน้ำฝนลงสู่บ่อดักตะกอนดิน และกรวด ททราย รวมทั้งเศษวัสดุต่างๆ ก่อนระบายออกสู่ทางระบายน้ำที่อยู่ด้านหน้าพื้นที่สำนักงานก่อสร้างโครงการ</li> </ul>	●	<ul style="list-style-type: none"> <li>ผู้รับเหมาก่อสร้างได้สร้างรางระบายน้ำบริเวณพื้นที่สำนักงานโครงการ เพื่อรวบรวมน้ำฝนทั้งหมดไปกักเก็บไว้ที่บ่อซึม</li> <li>ปริมาณน้ำฝนที่ตกบริเวณสำนักงานก่อสร้างและรอบพื้นที่เก็บกองวัสดุก่อสร้างจะระบายลงลานทราวด้านหลังอาคารสำนักงาน</li> <li>ผลจากการติดตามการระบายน้ำฝนจากพื้นที่สำนักงานก่อสร้างและรอบพื้นที่เก็บกองวัสดุก่อสร้างจะระบายซึมดิน ไม่มีน้ำท่วมขังนอกพื้นที่ดังกล่าวและไม่มีประชาชนร้องเรียนผลกระทบที่ได้รับจากน้ำฝนที่ตกในพื้นที่แต่อย่างใด</li> </ul>	ไม่มี

<p>รางรองรับน้ำฝนจากอาคารสำนักงานโครงการ</p>
