ผลการปฏิบัติตามมาตรการติดตามตรวจสอบ
ผลกระทบสิ่งแวดล้อม

ผลการปฏิบัติตามมาตรการติดตามตรวจสอบผลกระทบสิ่งแวดล้อม

ตารางที่ 3.4-1 มาตรการติดตามตรวจสอบผลกระทบสิ่งแวดล้อม โครงการสวนอุตสาหกรรมโรจนะอยุธยา (โครงการ 4) (ระยะก่อสร้าง)

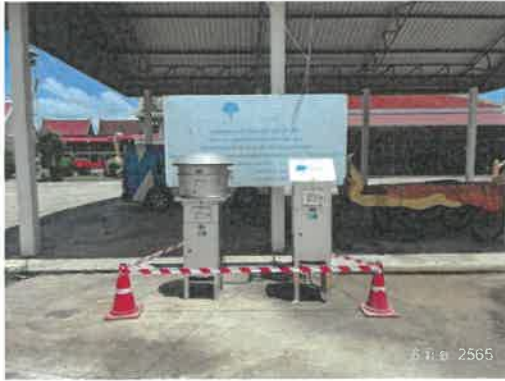
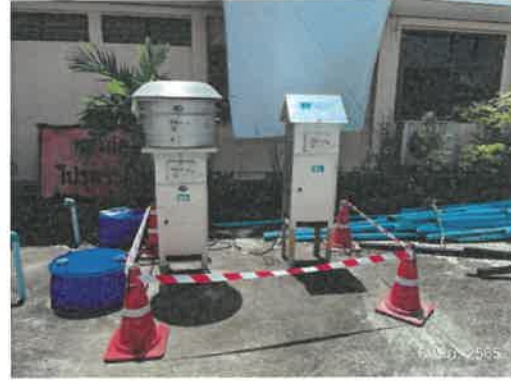
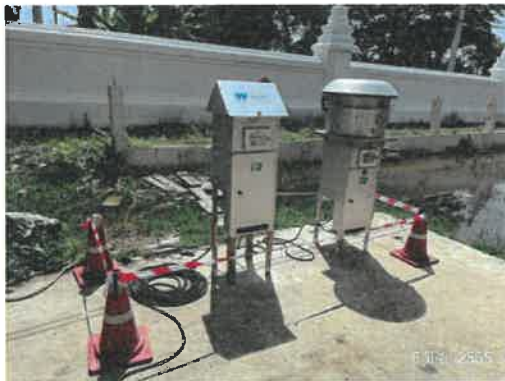
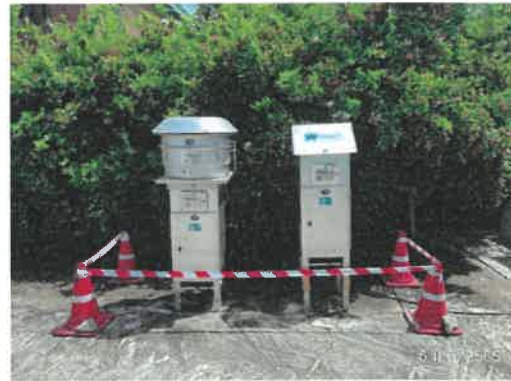
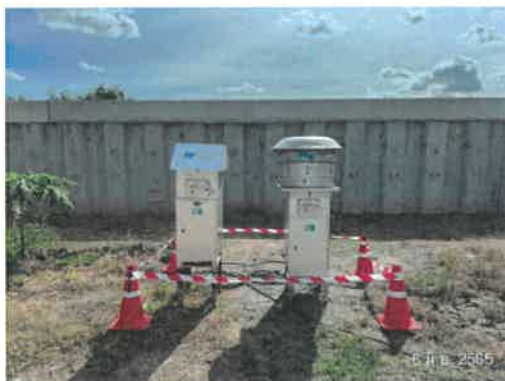
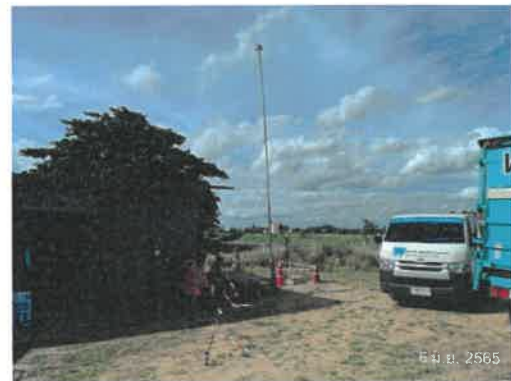
ภาพที่ 3.5.3-2 การเก็บตัวอย่างคุณภาพอากาศในบรรยากาศ

วัดขนอน (A1)

อบต.หนองน้ำส้ม (A2)

วัดราษฎร์บรรจง (วัดตาตง) (A3)

บ้านวังคังแมว (A4)

ที่พักอาศัยด้านทิศตะวันออกของโครงการ (A5)

จากผลการตรวจวัดค่าความเข้มข้นของฝุ่นละอองรวมในบรรยากาศ เฉลี่ย 24 ชั่วโมง พบว่า มีค่าอยู่ในมาตรฐานตามประกาศคณะกรรมการสิ่งแวดล้อมแห่งชาติ ฉบับที่ 24 (พ.ศ. 2547) เรื่อง กำหนดมาตรฐานคุณภาพอากาศในบรรยากาศโดยทั่วไป ซึ่งไม่เกิน 0.33 มิลลิกรัมต่อลูกบาศก์เมตร

จากผลการตรวจวัดค่าความเข้มข้นของฝุ่นละอองขนาดเล็กไม่เกิน 10 ไมครอนในบรรยากาศ เฉลี่ย 24 ชั่วโมง พบว่า มีค่าอยู่ในมาตรฐานตามประกาศคณะกรรมการสิ่งแวดล้อมแห่งชาติ ฉบับที่ 24 (พ.ศ. 2547) เรื่อง กำหนดมาตรฐานคุณภาพอากาศในบรรยากาศโดยทั่วไป ซึ่งไม่เกิน 0.12 มิลลิกรัมต่อลูกบาศก์เมตร

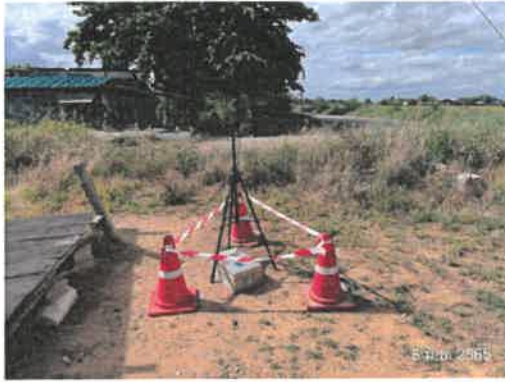
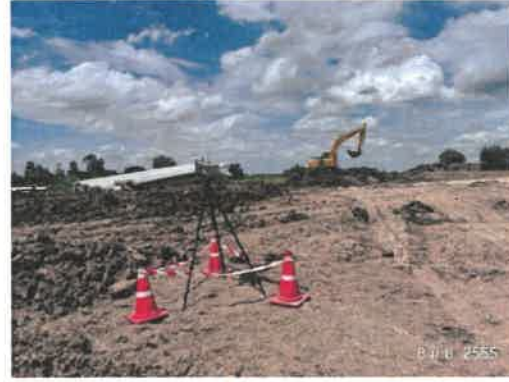
ที่พักอาศัยบริเวณด้านทิศตะวันออกห่างจากพื้นที่
โครงการ 100 เมตร (N)

เครื่องมือ/เครื่องจักร

จากผลการตรวจวัดระดับเสียงสูงสุด (L_{max}) พบว่า มีค่าอยู่ในเกณฑ์มาตรฐานตามประกาศคณะกรรมการสิ่งแวดล้อมแห่งชาติ ฉบับที่ 15 (พ.ศ. 2540) เรื่อง กำหนดมาตรฐานระดับเสียงโดยทั่วไป และประกาศกระทรวงอุตสาหกรรม (พ.ศ. 2548) เรื่อง กำหนดค่าระดับเสียงการรบกวนและระดับเสียงที่เกิดจากการประกอบกิจการโรงงาน ซึ่งกำหนดให้มีระดับเสียงเฉลี่ย 24 ชั่วโมง ไม่เกิน 70 เดซิเบล (เอ) และระดับเสียงสูงสุด ไม่เกิน 115 เดซิเบล (เอ)

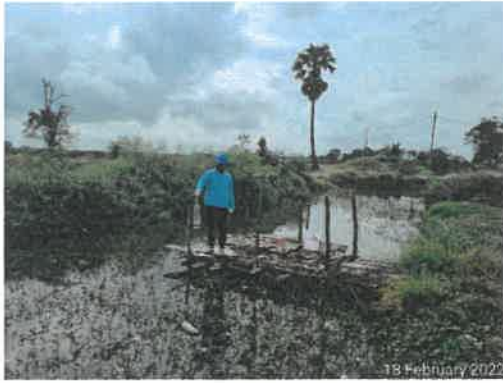
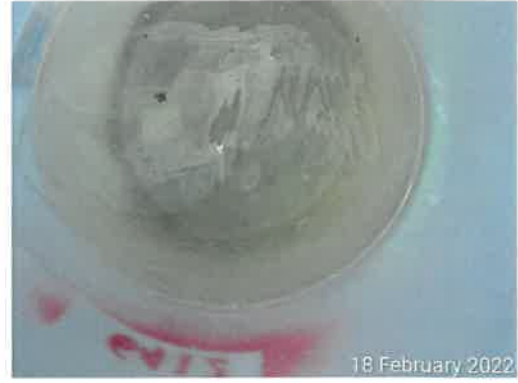
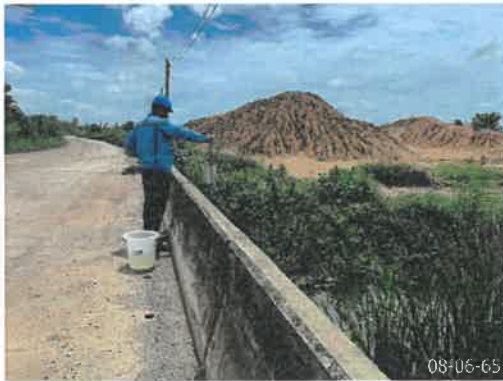
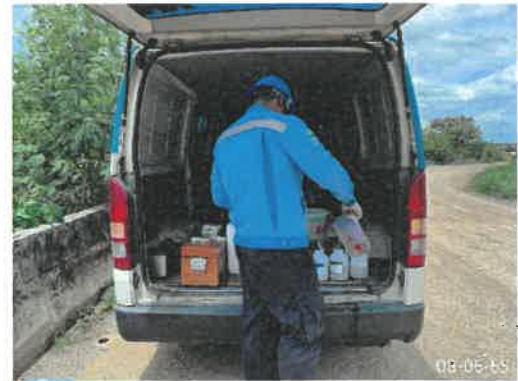
คลองระบายน้ำ 1 ซ้าย-2 ซ้าย ป่าสัก (SW)

จากผลการตรวจวัดคุณภาพน้ำผิวดิน บริเวณคลองระบายน้ำ 1 ซ้าย-2 ซ้าย ป่าสัก (SW) พบว่า ส่วนใหญ่ มีค่าอยู่ในเกณฑ์มาตรฐานตามประกาศคณะกรรมการสิ่งแวดล้อมแห่งชาติ ฉบับที่ 8 (พ.ศ.2537) ออกตามความในพระราชบัญญัติส่งเสริมและรักษาคุณภาพสิ่งแวดล้อมแห่งชาติ พ.ศ. 2535 เรื่อง กำหนดมาตรฐานคุณภาพน้ำในแหล่งน้ำผิวดิน (ประเภทที่ 3) ตีพิมพ์ในราชกิจจานุเบกษา เล่ม 111 ตอนที่ 16 ง ลงวันที่ 24 กุมภาพันธ์ 2537 ยกเว้น ค่า BOD

ก่อนก่อสร้าง (18 ก.พ.65)

ระยะก่อสร้าง (8 มิ.ย.65)

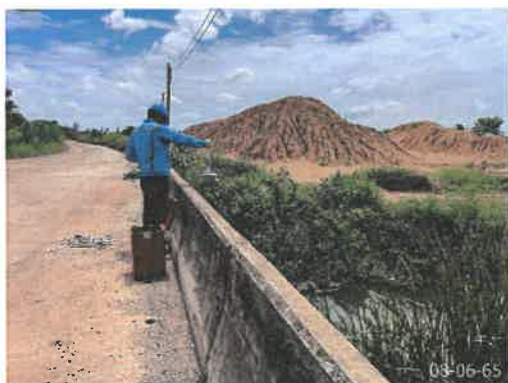
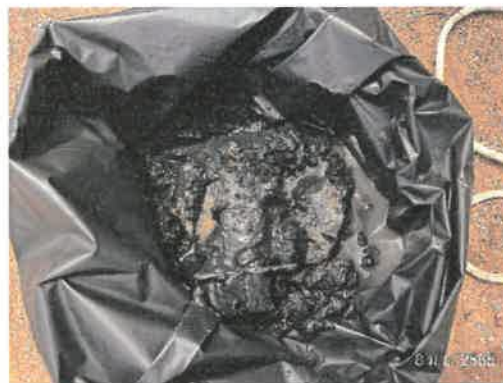
ภาพที่ 3.5.8-1 การเก็บตัวอย่างโลหะหนักในตะกอนดิน

จากผลการตรวจวัดตะกอนดิน บริเวณคลองระบายน้ำ 1 ซ้าย-2 ซ้ายป่าสัก (SD) พบว่า มีค่าอยู่ในเกณฑ์มาตรฐานตามประกาศกระทรวงอุตสาหกรรม เรื่อง การกำจัดสิ่งปฏิกูลหรือวัสดุที่ไม่ใช้แล้ว พ.ศ.2548 ประกาศในราชกิจจานุเบกษา วันที่ 25 มกราคม 2549 เรื่อง Soluble Threshold Limit Concetration (STLC)

คลองระบายน้ำ 1 ซ้าย-2 ซ้ายป่าสัก (SD)

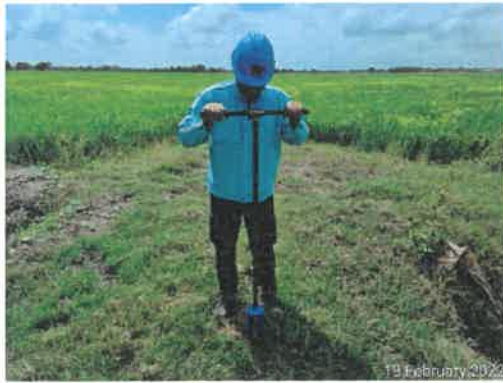
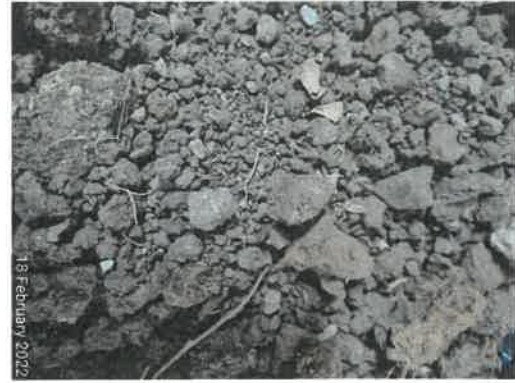
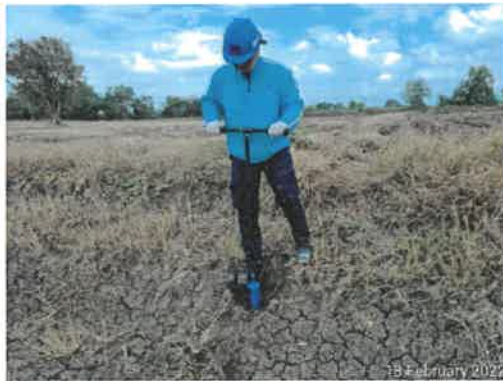
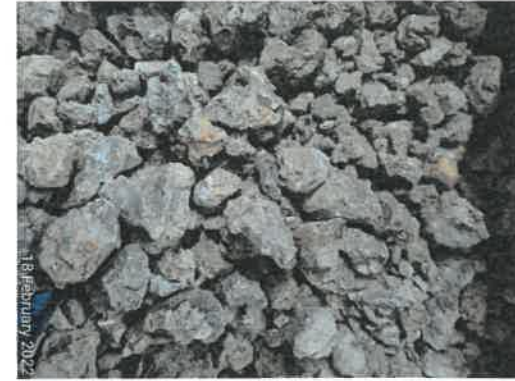
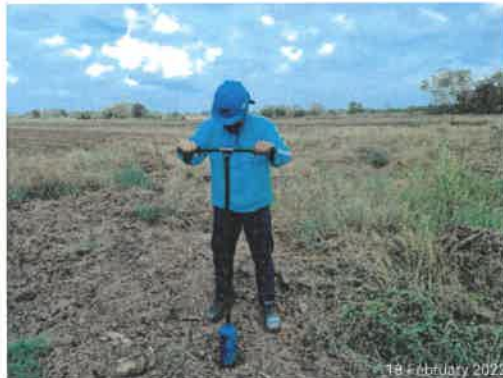
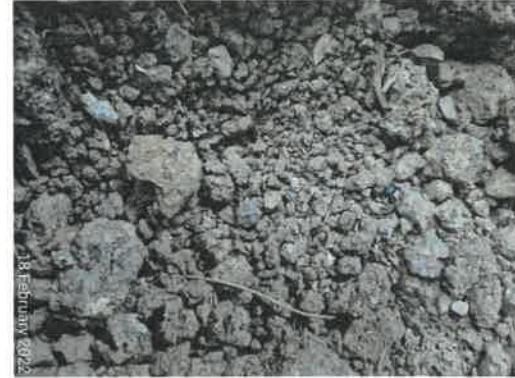
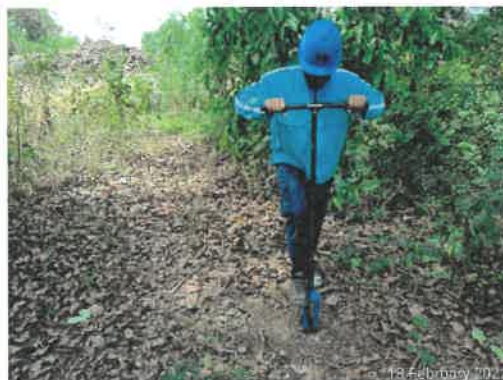
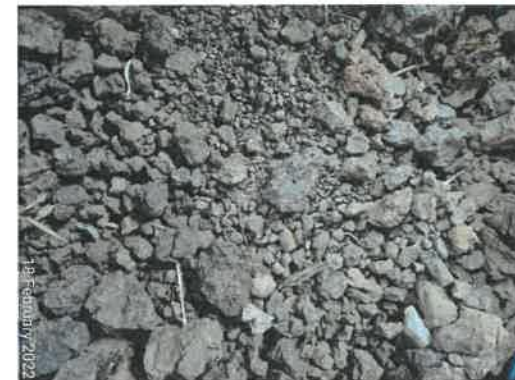
ภาพที่ 3.5.9-1 การเก็บตัวอย่างคุณภาพดิน

พื้นที่สีเขียวในแนวกันชนด้านทิศเหนือของโครงการ (S1)

พื้นที่สีเขียวในแนวกันชนด้านทิศใต้ของโครงการ (S2)

พื้นที่สีเขียวในแนวกันชนด้านทิศตะวันออกของโครงการ (S3)

พื้นที่สีเขียวในแนวกันชนด้านทิศตะวันตกของโครงการ (S4)

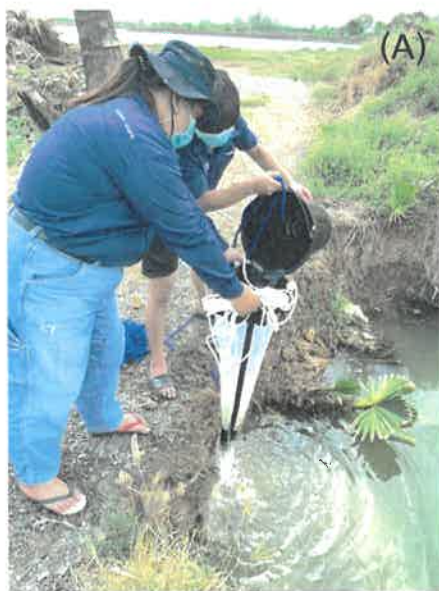
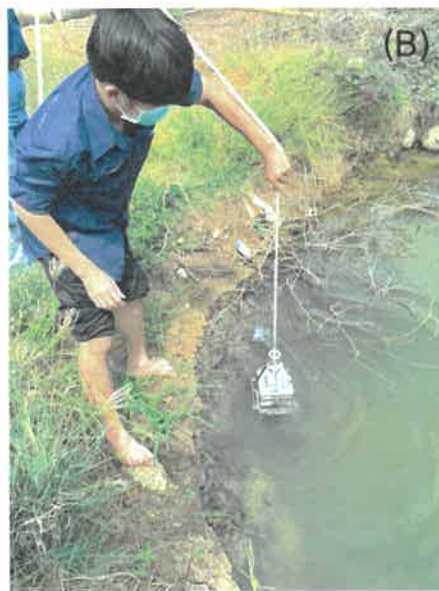
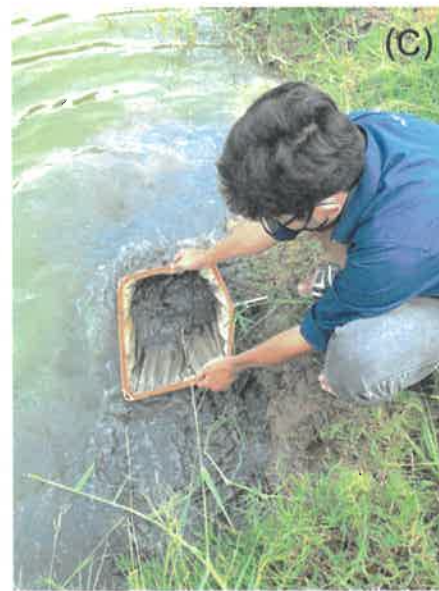
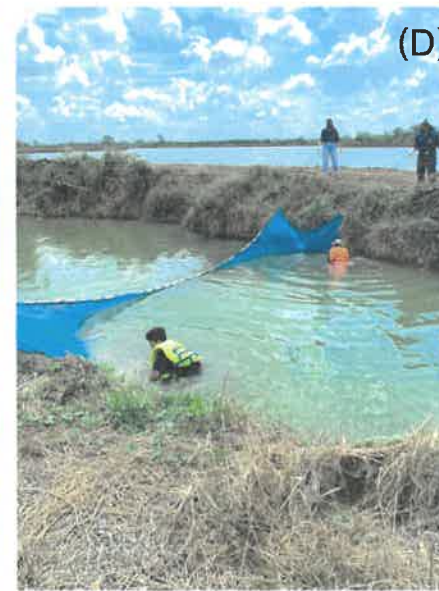
ภาพที่ 3.5.10-1 การเก็บตัวอย่างคุณภาพทรัพยากรชีวภาพ

การเก็บตัวอย่างแพลงก์ตอน

การเก็บตัวอย่างสัตว์หน้าดิน

การเก็บตัวอย่างปลา

การเก็บตัวอย่างก่อนก่อสร้าง (วันที่ 18 กุมภาพันธ์ 2565)

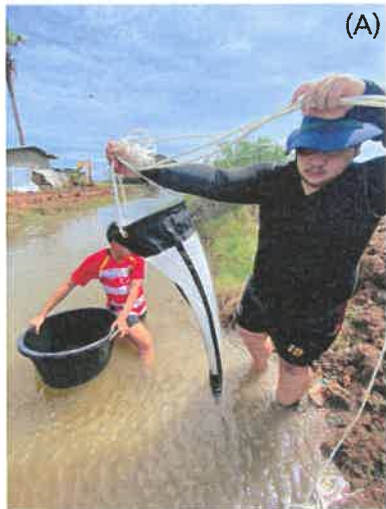
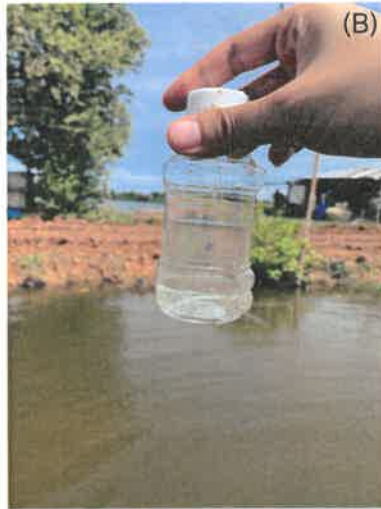
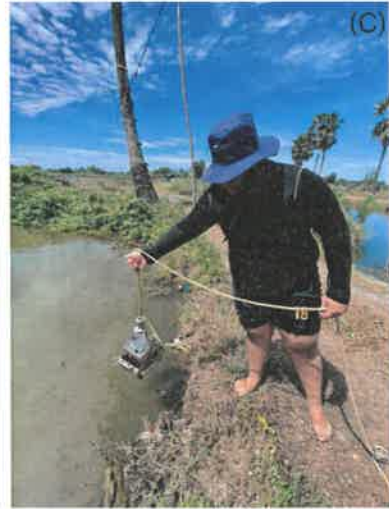
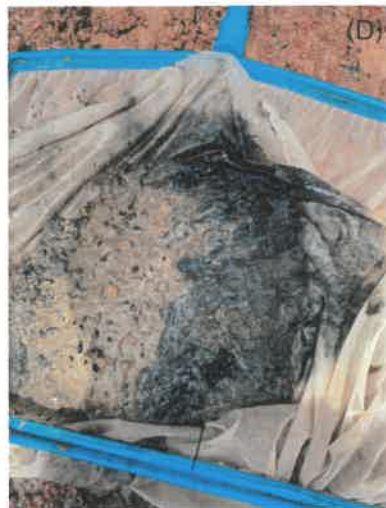
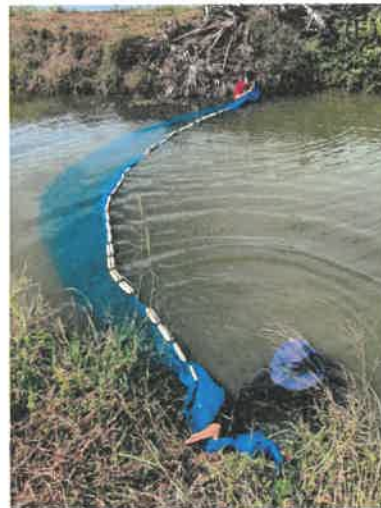
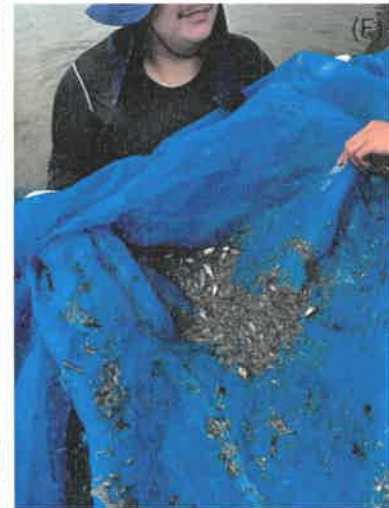
การเก็บตัวอย่างแพลงก์ตอน

ตัวอย่างแพลงก์ตอน

การเก็บตัวอย่างสัตว์หน้าดิน

ตัวอย่างสัตว์หน้าดิน

การเก็บตัวอย่างปลา

ตัวอย่างปลา
