มาตรการป้องกันและแก้ไข ผลกระทบสิ่งแวดล้อมและ มาตรการติดตามตรวจสอบ คุณภาพสิ่งแวดล้อม

มาตรการป้องกันและแก้ไขผลกระทบสิ่งแวดล้อม และมาตรการติดตามตรวจสอบคุณภาพสิ่งแวดล้อม

ทางหุ้นส่วนจำกัด เขาสามงามแสงศิลา ได้มอบหมายให้ บริษัท ไมน์ เอ็นจิเนียริง คอนซัลแตนท์ จำกัด ดำเนินการตรวจสอบผลการปฏิบัติตามมาตรการป้องกันและแก้ไขผลกระทบสิ่งแวดล้อม ตามผลการพิจารณารายงานการศึกษาผลกระทบสิ่งแวดล้อม โครงการเหมืองแร่หินอุตสาหกรรมชนิดหินปูน เพื่ออุตสาหกรรมก่อสร้าง ประทานบัตรที่ 21095/16083 ของทางหุ้นส่วนจำกัด เขาสามงามแสงศิลา ตั้งอยู่ที่ ตำบลอ่างหิน และตำบลทุ่งหลวง อำเภอปากท่อ จังหวัดราชบุรี ตามหนังสือที่ ทส 1009.2/5817 ลงวันที่ 18 สิงหาคม 2553 มีรายละเอียดผลการดำเนินงานดังตารางที่ 2-1 ถึงตารางที่ 2-3

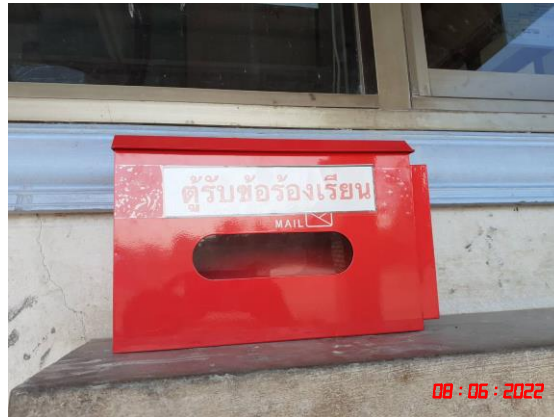
รูปที่ 2-1 กล่องรับเรื่องราวร้องทุกข์

เงื่อนไขตามมาตรการ	ผลการปฏิบัติตามมาตรการ	ปัญหา อุปสรรค ที่ไม่สามารถปฏิบัติตามมาตรการ และแนวทางการแก้ไข
ระยะดำเนินการทำเหมืองและสิ้นสุดการทำเหมือง		
1. ให้มีจุดรับเรื่องราวร้องทุกข์ความเดือดร้อนของประชาชนที่เกิดจากกิจกรรมการทำเหมืองแร่ และกิจกรรมที่เกี่ยวข้อง และในกรณีที่มีผู้ร้องเรียน ผู้ถือประทานบัตรจะต้องดำเนินการแก้ไข และให้ความช่วยเหลือด้วยความเป็นธรรม	<ul style="list-style-type: none"> ผู้ถือประทานบัตรได้ติดตั้งกล่องรับเรื่องราวร้องทุกข์ของประชาชนที่ได้รับความเดือดร้อนจากการดำเนินโครงการไว้บริเวณด้านหน้าสำนักงาน ดังรูปที่ 2-1 ในกรณีที่ผู้ร้องเรียนทางโครงการจะดำเนินการตรวจสอบและเร่งแก้ไขปัญหาที่เกิดขึ้น หากผู้ร้องเรียนได้รับความเสียหายไม่ว่าเป็นทรัพย์สิน หรือพื้นที่เกษตรกรรมได้รับความเสียหาย ทางโครงการจะจ่ายค่าชดเชยด้วยความเป็นธรรม 	-

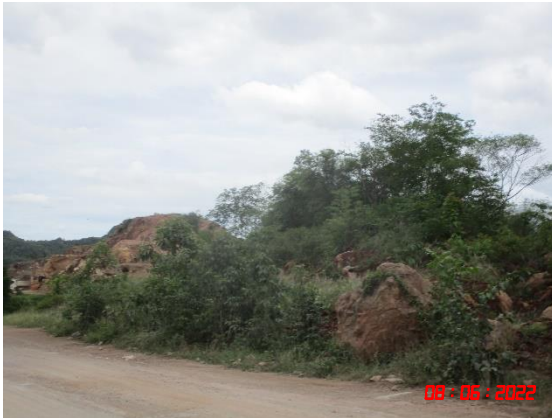
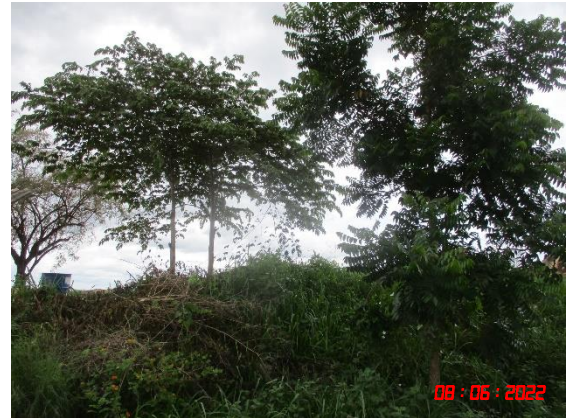
รูปที่ 2-2 บริเวณแนวเขตพื้นที่เวนคืนทำเหมือง

3. ดูแลรักษาดันไม้ที่ปลูกไว้ให้เจริญเติบโตอย่างสม่ำเสมอ หากพบว่าต้นใดตายหรือไม่เจริญเติบโต ให้ทำการปลูกซ่อมแซมโดยทันที	<ul style="list-style-type: none"> การดำเนินโครงการได้มีการดูแลรักษาดันไม้ที่ปลูกไว้ในพื้นที่โครงการให้มีการเจริญเติบโตอย่างสม่ำเสมอ หากพบว่าต้นใดตายลงจะดำเนินการปลูกทดแทนทันที ดังรูปที่ 2-2 	-

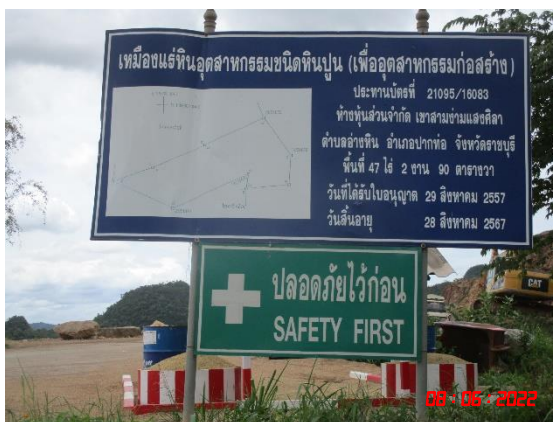
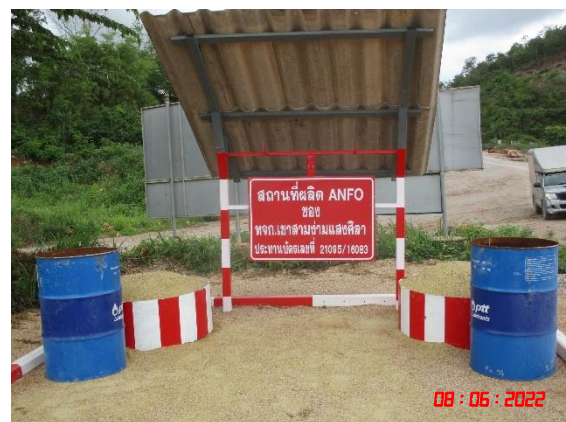
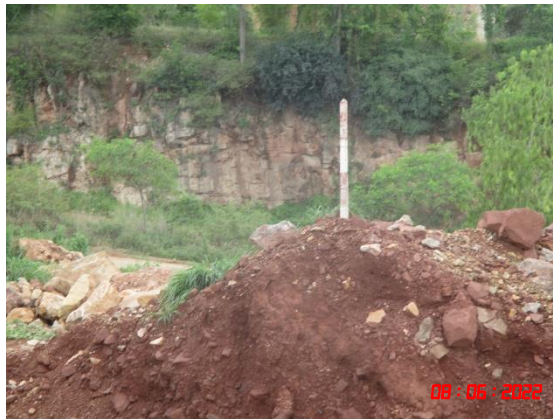
รูปที่ 2-3 ป้ายแสดงข้อมูลและหมุดหลักเขตแสดงแนวเขตประทานบัตร

1. กำหนดขอบเขตพื้นที่เปิดทำเหมืองและพื้นที่เว้นการทำเหมืองให้ชัดเจน โดยการเว้นพื้นที่ไม่ทำเหมืองในระยะประมาณ 10 เมตร จากขอบแปลงประทานบัตร	<ul style="list-style-type: none"> การดำเนินการทำเหมืองของโครงการได้มีการกำหนดขอบเขตพื้นที่เปิดทำเหมืองและพื้นที่เว้นการทำเหมืองไว้อย่างชัดเจน ตามแผนผังโครงการทำเหมือง โดยมีการเว้นพื้นที่ไม่ทำเหมืองจากขอบประทานบัตรในระยะ 10 เมตร ดังรูปที่ 2-2 และได้ติดตั้งป้ายแสดงขอบเขตพื้นที่ทำเหมืองไว้ด้านหน้าพื้นที่โครงการ เพื่อให้ง่ายต่อการตรวจสอบและการทำงานดังรูปที่ 2-3 	-

1. กำหนดขอบเขตพื้นที่เปิดทำเหมืองให้ชัดเจน ส่วนบริเวณพื้นที่เว้นการทำเหมืองระยะ 10 เมตร จากเขตคำขอประทานบัตร ให้ดูแลรักษาสภาพป่าไม้เดิมไว้ พร้อมทั้งปลูกพืชคลุมดินและต้นไม้ยืนต้นเพิ่มเติม และหากถูกรบกวนจากกิจกรรมเหมือง ให้รับดำเนินการปลูกซ่อมแซมในทันที	<ul style="list-style-type: none"> การดำเนินการทำเหมืองของโครงการได้มีการกำหนดขอบเขตพื้นที่เปิดทำเหมืองและพื้นที่เว้นการทำเหมืองไว้อย่างชัดเจน ตามแผนผังโครงการทำเหมือง โดยมีการเว้นพื้นที่ไม่ทำเหมืองจากขอบประทานบัตรในระยะ 10 เมตร ดังรูปที่ 2-2 และได้ติดตั้งป้ายแสดงขอบเขตพื้นที่ทำเหมืองไว้ด้านหน้าพื้นที่โครงการ เพื่อให้ง่ายต่อการตรวจสอบพื้นที่และการดำเนินงานดังรูปที่ 2-3 	-

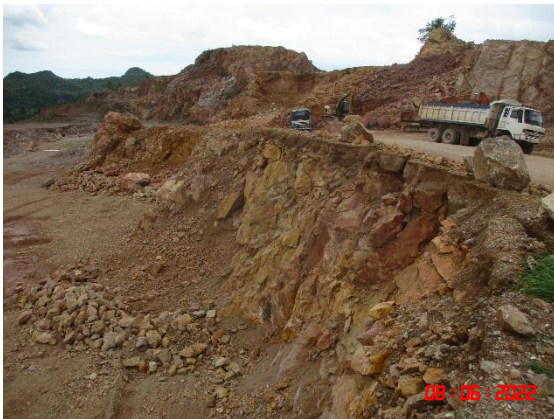
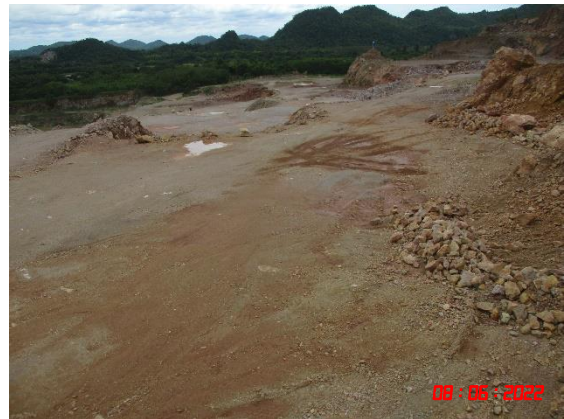
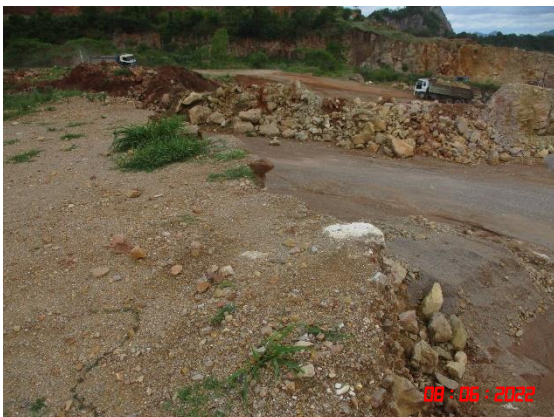
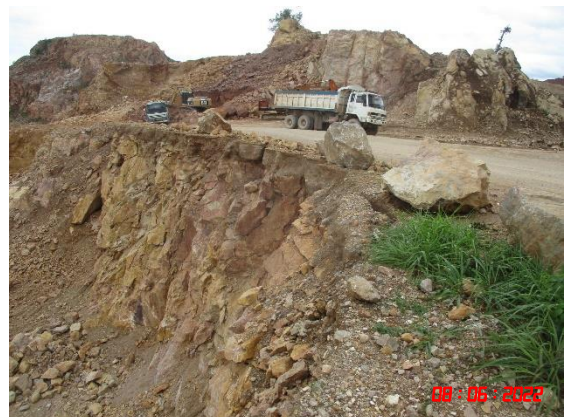
รูปที่ 2-4 ลักษณะหน้าเหมืองของโครงการในปัจจุบัน

เงื่อนไขตามมาตรการ	ผลการปฏิบัติตามมาตรการ	ปัญหา อุปสรรค ที่ไม่สามารถปฏิบัติตามมาตรการ และแนวทางการแก้ไข
2. การออกแบบหน้าเหมืองให้มีลักษณะเป็นขั้นบันได (Benching Method) ให้มีความสูงชันไม่เกิน 10 เมตร และความกว้างขั้นละไม่น้อยกว่า 10 เมตร และควบคุมความลาดชันรวม (Overall Slope) ไม่ให้เกิน 45 องศา พร้อมทั้งตรวจสอบสภาพหน้าเหมืองให้อยู่ในสภาพที่ปลอดภัยจากการพังทลาย	<ul style="list-style-type: none"> วิศวกรผู้ควบคุมการทำเหมืองของโครงการได้ออกแบบและดำเนินการทำเหมืองในลักษณะขั้นบันได โดยควบคุมความสูงและความกว้างของขั้นบันไดให้มีความปลอดภัย พร้อมทั้งควบคุมความลาดชันรวม (Overall Slope) ของหน้าเหมืองไม่ให้เกิน 45 องศา ดังรูปที่ 2-4 และมีการตรวจสอบเสถียรภาพของหน้าเหมืองให้มีความปลอดภัยจากการพังทลายอยู่เสมอ 	-

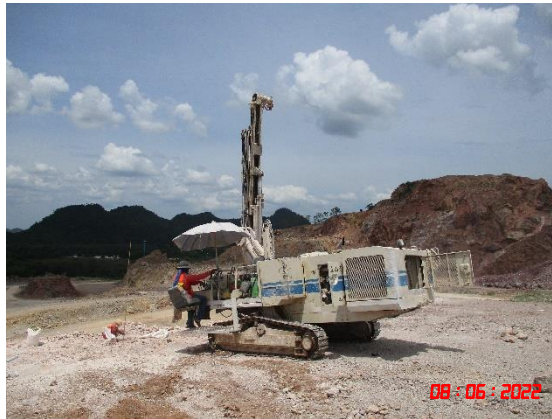
รูปที่ 2-5 รถเจาะรูระเบิดที่มีเครื่องดูดฝุ่นติดไว้กับหัวเจาะ

2. คุณภาพอากาศ		
1. ให้ใช้เครื่องเจาะรื้อระเบิดที่มีอุปกรณ์เก็บฝุ่นติดไว้กับหัวเจาะ เพื่อป้องกันการฟุ้งกระจายของฝุ่นละอองขณะทำการเจาะรื้อระเบิด	<ul style="list-style-type: none"> ในการเจาะรื้อระเบิดเพื่อทำการระเบิดแต่ละครั้ง ได้มีการใช้เครื่องเจาะรื้อระเบิดที่มีอุปกรณ์เก็บฝุ่นติดไว้กับหัวเจาะ เพื่อป้องกันการฟุ้งกระจายของฝุ่นละอองขณะทำการเจาะรื้อระเบิด ดังรูปที่ 2-5 	-

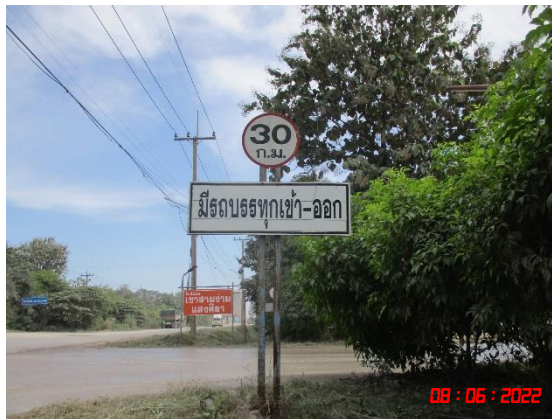
รูปที่ 2-6 ป้ายจำกัดความเร็วและป้ายเตือนระวังรถบรรทุกเข้า-ออก

4. ควบคุมความเร็วรถบรรทุกขนส่งแร่ที่วิ่งไป-มา ระหว่างหน้าเหมืองถึงโรงโม่หิน ให้ใช้ความเร็วไม่เกิน 30 กิโลเมตรต่อชั่วโมง และการขนส่งหินออกสู่แหล่งรับซื้อภายนอกในช่วงถนนลาดยางระหว่างบ้านหนองรีนถึงบ้านเขาถ้ำกฤษณ์ ให้ใช้ความเร็วไม่เกิน 40 กิโลเมตรต่อชั่วโมง โดยการติดตั้งป้ายเตือนไว้ริมเส้นทางให้เห็นอย่างชัดเจน	<ul style="list-style-type: none"> ผู้ถือประทานบัตรได้ออกกฎระเบียบให้พนักงานขับรถบรรทุกใช้ความเร็วไม่เกิน 30 กิโลเมตรต่อชั่วโมง พร้อมทั้งติดตั้งป้ายจำกัดความเร็วไว้บริเวณริมเส้นทางให้เห็นอย่างชัดเจน ดังรูปที่ 2-6 	-

3. ระดับเสียง แรงสั่นสะเทือนและหินปลิว		
1. ควบคุมความเร็วรถบรรทุกขนส่งแร่ที่วิ่งไป-มา ระหว่างหน้าเหมืองถึงโรงโม่หินให้ใช้ความเร็วไม่เกิน 30 กิโลเมตรต่อชั่วโมง และการขนส่งหินออกสู่แหล่งรับซื้อภายนอกในช่วงถนนลาดยาง ระหว่างบ้านหนองรีนถึงบ้านเขาถ้ำกฤษ ouse ให้ใช้ความเร็วไม่เกิน 40 กิโลเมตรต่อชั่วโมง โดยการติดตั้งป้ายเตือนไว้ริมเส้นทางให้เห็นอย่างชัดเจน	<ul style="list-style-type: none"> ผู้ถือประทานบัตรได้ออกกฎระเบียบให้พนักงานขับรถบรรทุกใช้ความเร็วไม่เกิน 30 กิโลเมตรต่อชั่วโมง พร้อมทั้งติดตั้งป้ายจำกัดความเร็วไว้บริเวณริมเส้นทางให้เห็นอย่างชัดเจน ดังรูปที่ 2-6 	-

2. การคมนาคม		
1. ควบคุมความเร็วรถบรรทุกขนส่งแร่ที่วิ่งไป-มา ระหว่างหน้าเหมืองถึงโรงโม่หินให้ใช้ความเร็วไม่เกิน 30 กิโลเมตรต่อชั่วโมง และการขนส่งหินออกสู่แหล่งรับซื้อภายนอก ในช่วงถนนลาดยางระหว่างบ้านหนองรีนถึงบ้านเขาถ้ำกฤษ ให้ใช้ความเร็วไม่เกิน 40 กิโลเมตรต่อชั่วโมง โดยการติดตั้งป้ายเตือนไว้ริมเส้นทางให้เห็นอย่างชัดเจน	<ul style="list-style-type: none"> ผู้ถือประทานบัตรได้ออกกฎระเบียบในการควบคุมความเร็วของรถบรรทุกขนส่งแร่ที่วิ่งไป-มา ให้ใช้ความเร็วตามที่กำหนดไว้ในเงื่อนไขมาตรการ พร้อมทั้งติดตั้งป้ายเตือนไว้ริมเส้นทางให้เห็นอย่างชัดเจนดังรูปที่ 2-6 	-

3. ให้ความค้ำประกันการบรรทุกทุกแร่ไม่ให้เกินพิกัดน้ำหนักที่กำหนด เพื่อป้องกันการชำรุดเสียหายของเส้นทางเร็วกว่าที่ควรจะเป็นและป้องกันการเกิดอุบัติเหตุ	<ul style="list-style-type: none"> ผู้ถือประทานบัตรได้ออกกฎระเบียบในการควบคุมน้ำหนักบรรทุกทุก โดยกำหนดให้มีการชั่งน้ำหนักบรรทุกก่อนออกนอกพื้นที่โครงการดังรูปที่ 2-14 และควบคุมความเร็วของรถบรรทุกขนส่งแร่ที่วิ่งไป-มา ให้ใช้ความเร็วตามที่กำหนดไว้ในเงื่อนไขมาตรการและตามพิกัดที่ทางราชการกำหนด พร้อมทั้งติดตั้งป้ายเตือนไว้ริมเส้นทางให้เห็นอย่างชัดเจนดังรูปที่ 2-6 	-

7. ให้จัดทำป้ายสัญญาณเตือน เช่น ป้ายเตือนชะลอความเร็ว และหรือสัญญาณไฟกระพริบบริเวณถนนด้านหน้าโรงโม่หินก่อนเลี้ยวเข้า-ออก บริเวณทางแยกหรือก่อนถึงจุดเชื่อมต่อระหว่างถนนลาดยางกับทางสาธารณะอื่นๆ พร้อมทั้งดูแลป้ายและสัญญาณไฟให้อยู่ในสภาพใช้งานได้ดียู่เสมอ	<ul style="list-style-type: none"> ผู้ถือประทานบัตรได้จัดทำป้ายสัญญาณเตือนมีรถบรรทุกเข้า-ออก โดยติดตั้งไว้ในบริเวณทางแยกเข้าพื้นที่โครงการให้สามารถมองเห็นได้อย่างชัดเจน พร้อมทั้งดูแลป้ายให้อยู่ในสภาพใช้งานได้ดียู่เสมอ ดังรูปที่ 2-6 	-

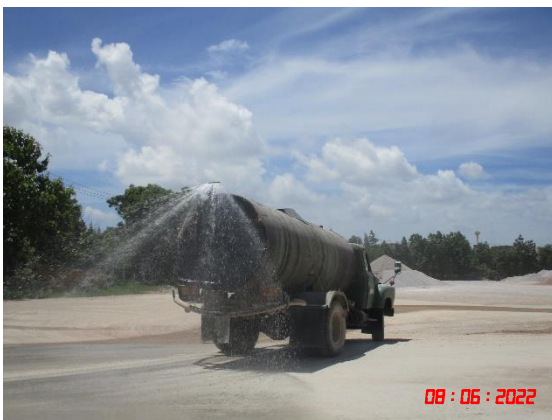
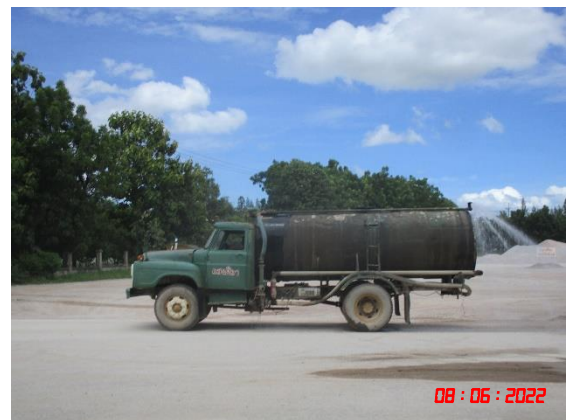
รูปที่ 2-7 การฉีดพรมน้ำบริเวณโรงโม่หิน และเส้นทางลำเลียงหิน

5. ให้ฉีดพรมน้ำบนเส้นทางขนส่งแร่ระหว่างหน้าเหมืองถึงโรงโม่หิน และเส้นทางภายในบริเวณพื้นที่โรงโม่หิน ประมาณวันละ 4 ครั้ง หรือขึ้นอยู่กับสภาพอากาศในแต่ละวัน	<ul style="list-style-type: none"> การดำเนินโครงการได้มีมาตรการในการลดผลกระทบด้านการฟุ้งกระจายของฝุ่นละออง โดยมีการฉีดพรมน้ำบริเวณเส้นทางขนส่งแร่ระหว่างหน้าเหมืองถึงโรงโม่ และเส้นทางภายในบริเวณพื้นที่โรงโม่หิน ตามความเหมาะสมของสภาพอากาศ ดังรูปที่ 2-7 	-

- มีระบบสเปรย์น้ำหรือใช้การฉีดพรมน้ำบริเวณลานเก็บกองหิน ที่คัดขนาดแล้ว และตามเส้นทางขนส่งลำเลียงหิน ในขณะที่เครื่องจักรกลและยานพาหนะทำงานอยู่ เพื่อป้องกันการฟุ้งกระจายของฝุ่น พร้อมทั้งมีการล้างและทำความสะอาด หรือใช้รถดูดฝุ่นบริเวณพื้นของโรงโม่หิน ลานเก็บกองหิน และเส้นทางลำเลียงขนส่งหินอย่างสม่ำเสมอ เพื่อนำฝุ่นที่ตกสะสมอยู่ไปฝังกลบในที่ที่เหมาะสม	- ได้มีการฉีดพรมน้ำบริเวณลานเก็บกองหินที่คัดขนาดแล้ว และตามเส้นทางขนส่งลำเลียงหิน เพื่อป้องกันและลดการฟุ้งกระจายของฝุ่นละออง ดังรูปที่ 2-7	-

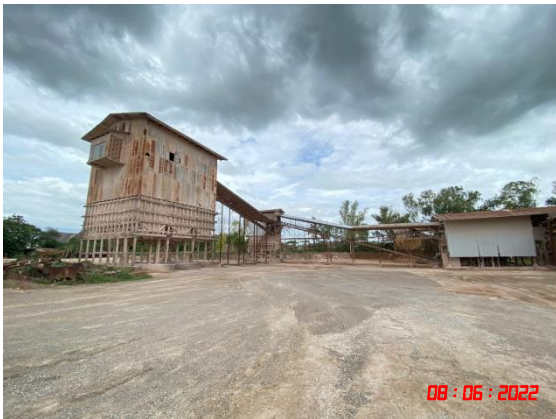
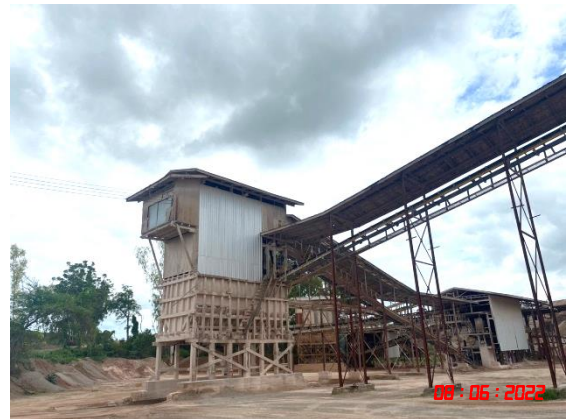
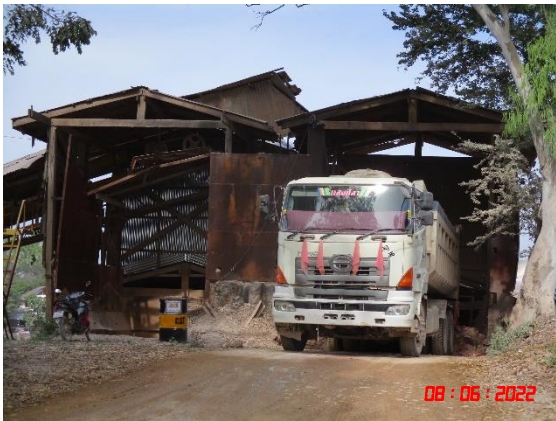
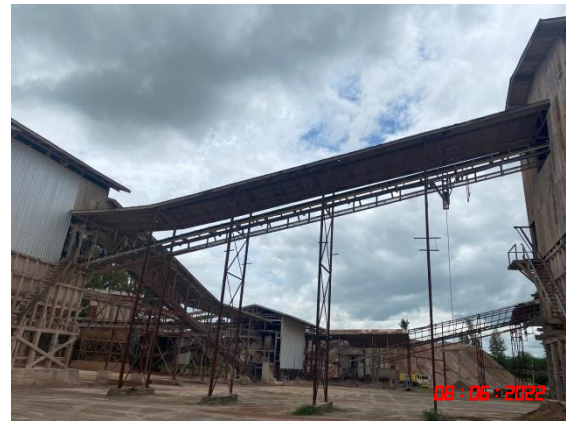
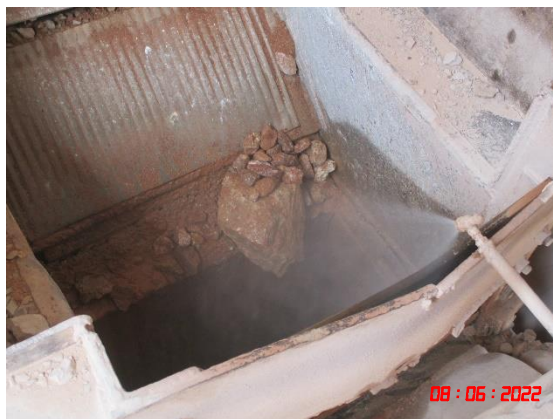
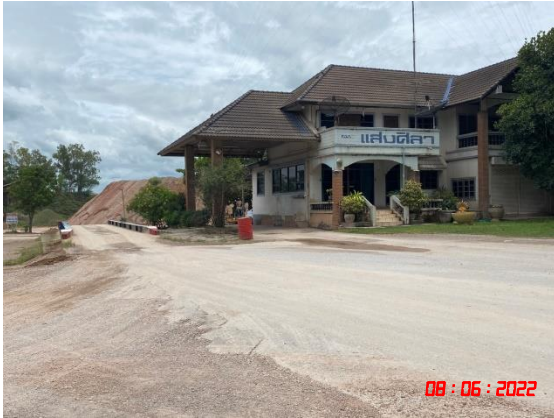
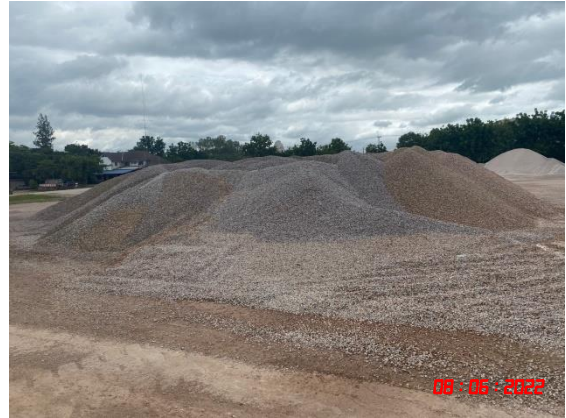
รูปที่ 2-8 ระบบป้องกันผลกระทบสิ่งแวดล้อมบริเวณโรงโม่หิน

เงื่อนไขตามมาตรการ	ผลการปฏิบัติตามมาตรการ	ปัญหา อุปสรรค ที่ไม่สามารถปฏิบัติตามมาตรการ และแนวทางการแก้ไข
ให้มีประสิทธิภาพที่ดีอยู่เสมอ ดังนี้	ระบบป้องกันผลกระทบสิ่งแวดล้อมให้มีประสิทธิภาพที่ดีอยู่เสมอ (รูปที่ 2-8) ดังนี้

- ให้สร้างอาคารปิดคลุม 3 ด้าน และหลังคาสำหรับเครื่องบดชุดแรก (Primary Crusher) ยังรับหินใหญ่ (Hopper) และตะแกรงร่อนคัดเศษหิน ดิน หวาย (Scalping Screen) พร้อมทั้งต้องติดตั้งเครื่องฉีดสเปรย์น้ำบริเวณปากยังรับหินใหญ่	- สร้างอาคารปิดคลุม 3 ด้านและหลังคาสำหรับเครื่องบดชุดแรกยังรับหินใหญ่และตะแกรงร่อนคัดเศษหิน ดิน หวาย พร้อมทั้งติดตั้งเครื่องฉีดสเปรย์น้ำบริเวณปากยังรับหินใหญ่	-

- เครื่องบดชุดที่ 2 (Secondary Crusher) เครื่องบดชุดที่ 3 (Tertiary Crusher) ตะแกรงร่อนคัดเศษหิน ดิน หวาย และตะแกรงร่อนคัดขนาดหินจะต้องมีฝาครอบหรืออุปกรณ์ปิดคลุมป้องกันฝุ่น ต้องสร้างอาคารปิดคลุมเครื่องจักรอุปกรณ์ทั้งหมดอย่างมิดชิด	- สร้างอาคารปิดคลุมเครื่องจักรอุปกรณ์ และเครื่องบดชุดที่ 2 ทั้งหมดอย่างมิดชิด	-

- ระบบสายพานลำเลียง ต้องสร้างอุปกรณ์ปิดคลุมโดยตลอด พร้อมทั้งติดตั้งเครื่องฉีดสเปรย์น้ำบริเวณจุดต่างๆ ที่ก่อให้เกิดฝุ่นละอองภายนอกอาคารทุกจุด	- สร้างหลังคาปิดคลุมระบบสายพานลำเลียงพร้อมทั้งติดตั้งเครื่องฉีดสเปรย์น้ำบริเวณจุดต่างๆ	-

- บริเวณปลายสายพานลำเลียงที่เทกองหินคัดขนาดแล้ว ต้องติดตั้งเครื่องฉีดสเปรย์น้ำ หรือเครื่องป้องกันฝุ่นในการเทกองหินคัดขนาดแล้ว	- ติดตั้งเครื่องฉีดสเปรย์น้ำ หรือเครื่องป้องกันฝุ่นในการเทกองหินคัดขนาดแล้ว และบริเวณต่างๆ ที่เป็นแหล่งกำเนิดฝุ่นละออง	-

- ปรับปรุงเส้นทางลำเลียงหินภายในโรงโม่หินเป็นถนนลาดยางหรือถนนคอนกรีต	- ปรับปรุงให้เส้นทางลำเลียงหินภายในโรงโม่หินเป็นถนนลาดยางเพื่อป้องกันการฟุ้งกระจายของฝุ่นละอองที่เกิดจากการขนส่งแร่ภายในพื้นที่โรงโม่หิน	-

เงื่อนไขตามมาตรการ	ผลการปฏิบัติตามมาตรการ	ปัญหา อุปสรรค ที่ไม่สามารถปฏิบัติตามมาตรการ และแนวทางการแก้ไข
- พื้นที่เก็บกองหินเป็นลานหินบดอัดแน่น	- พื้นที่เก็บกองหินเป็นลานหินบดอัดแน่น	-

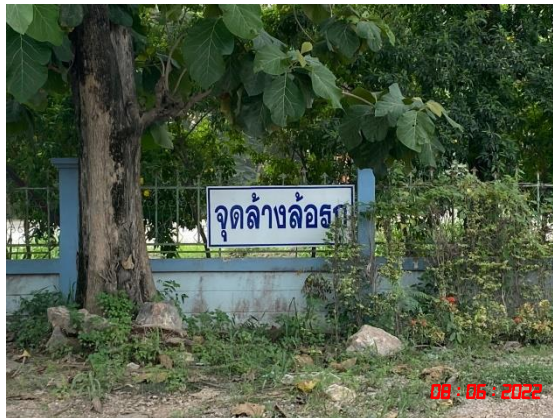
รูปที่ 2-9 จุดล้างล้อรถบรรทุก

- มีระบบลานล้างล้อรถยนต์ที่มีประสิทธิภาพและทำการล้างล้อรถยนต์บรรทุกหินก่อนออกนอกโรงโม่หิน	- ได้มีการสร้างระบบลานล้างล้อรถยนต์ที่มีประสิทธิภาพและทำการล้างล้อรถยนต์บรรทุกหินก่อนออกนอกพื้นที่ ดังรูปที่ 2-9	-

เงื่อนไขตามมาตรการ	ผลการปฏิบัติตามมาตรการ	ปัญหา อุปสรรค ที่ไม่สามารถปฏิบัติตามมาตรการ และแนวทางการแก้ไข
6. การขนส่งแร่จากโรงโม่หินไปยังแหล่งรับซื้อภายนอกทุกครั้งจะต้องทำการปิดคลุมแร่ด้วยผ้าใบให้มิดชิด และล้างล้อทุกครั้ง ทั้งนี้ เพื่อป้องกันการตกหล่นของแร่และการฟุ้งกระจายของฝุ่นละออง	<ul style="list-style-type: none"> ผู้ถือประทานบัตรได้ออกกฎระเบียบควบคุมให้มีการปิดคลุมแร่ด้วยผ้าใบให้มิดชิด โดยติดตั้งป้ายเตือนให้มองเห็นได้อย่างชัดเจน ดังรูปที่ 2-11 และล้างล้อทุกครั้งก่อนขนส่งแร่ออกนอกพื้นที่โครงการ เพื่อป้องกันการตกหล่นและการฟุ้งกระจายของฝุ่นละอองดังรูปที่ 2-9 	-

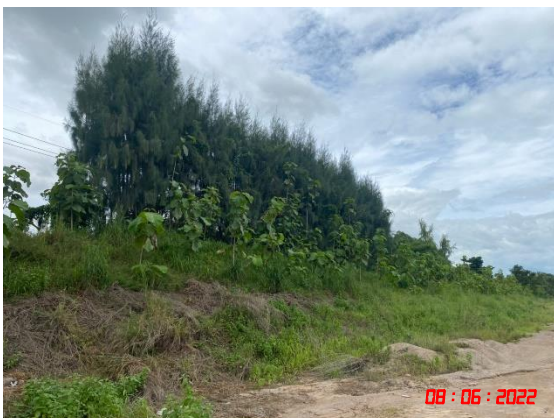
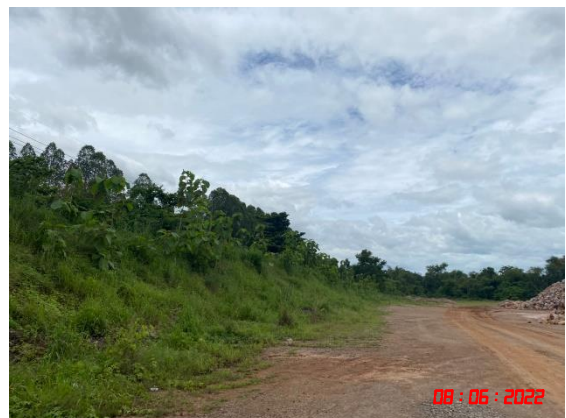
รูปที่ 2-10 แนวต้นไม้บริเวณโดยรอบโรงโม่หิน

- จัดทำแนวกำแพงทึบ หรือตาข่ายดักฝุ่น หรือแนวคันดิน และแนวต้นไม้ทรงสูงหนาแน่นทึบปิดกั้นทิศทางลมและเสียงตามความเหมาะสมของสภาพพื้นที่ ตามแนวเขตพื้นที่โรงโม่หินโดยรอบ	- ได้มีการปลูกไม้ยืนต้นตลอดแนวพื้นที่โครงการ เพื่อเป็นการปิดกั้นทิศทางลมและเสียง และเพื่อป้องกันการฟุ้งกระจายของฝุ่นละอองออกสู่ภายนอก ดังรูปที่ 2-10	-

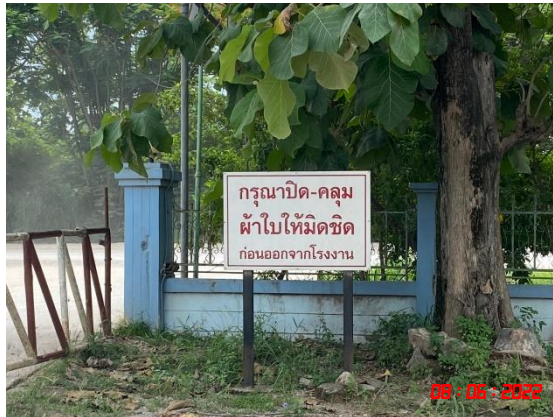
รูปที่ 2-11 ป้ายเตือนให้ปิดคลุมผ้าใบรถบรรทุก

เงื่อนไขตามมาตรการ	ผลการปฏิบัติตามมาตรการ	ปัญหา อุปสรรค ที่ไม่สามารถปฏิบัติตามมาตรการ และแนวทางการแก้ไข
- รถบรรทุกที่ขนหินออกจากโรงโม่หิน จะต้องอยู่ในสภาพที่ดีไม่มีรอยร้าวให้หินร่วงหล่นได้ และมีผ้าใบปิดคลุมมิดชิด	- กำหนดให้รถบรรทุกหินมีผ้าใบปิดคลุมมิดชิดและอยู่ในสภาพดี ไม่มีรอยร้าวก่อนออกนอกพื้นที่โครงการ พร้อมทั้งติดตั้งป้ายเตือนให้ปิดคลุมผ้าใบก่อนออกจากพื้นที่โรงโม่หินทุกครั้ง ดังรูปที่ 2-11	-

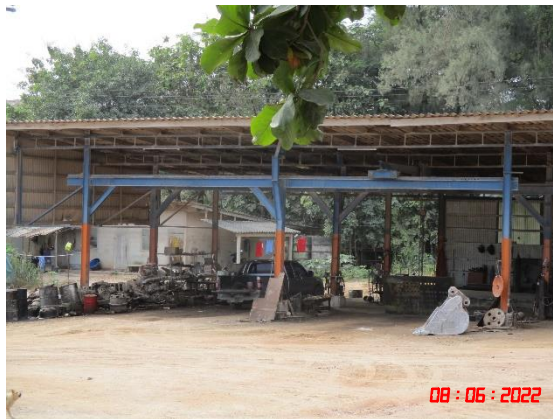
รูปที่ 2-12 โรงซ่อมบำรุงของโครงการ

2. ดูแลรักษาสภาพเครื่องจักรและอุปกรณ์ต่างๆ ให้อยู่ในสภาพที่สมบูรณ์สามารถใช้งานได้ตามสภาพปกติ เพื่อลดระดับเสียงจากการทำงานของเครื่องจักรต่าง ๆ	<ul style="list-style-type: none"> พนักงานซ่อมบำรุงของโครงการได้ดูแลรักษาสภาพเครื่องจักรและอุปกรณ์ต่างๆ ให้อยู่ในสภาพที่สมบูรณ์สามารถใช้งานได้ดียู่เสมอ โดยทางโครงการได้มีการสร้างโรงซ่อมบำรุงไว้ในพื้นที่โรงโม่หิน ดังรูปที่ 2-12 	-

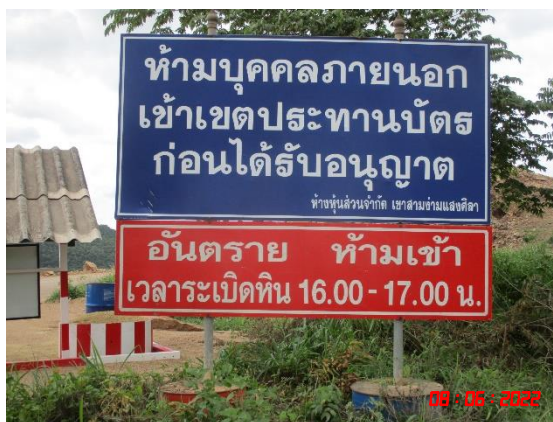
รูปที่ 2-13 ป้ายแสดงเวลาระเบิดหิน

- จัดทำป้ายเตือนอันตรายจากการระเบิดพร้อมทั้งระบุช่วงเวลาที่ทำ การระเบิดให้ชัดเจน	- ติดตั้งป้ายเตือนอันตรายจากการระเบิดพร้อมทั้งระบุช่วงเวลาที่ทำ การระเบิดไว้บริเวณด้านหน้าพื้นที่โครงการ ดังรูปที่ 2-13	-

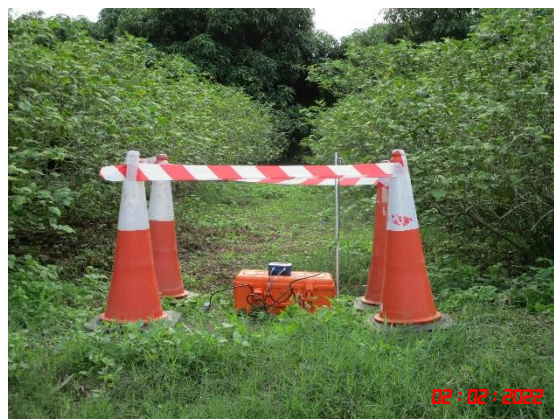
รูปที่ 2-26 การตรวจวัดความสั่นสะเทือนขณะระเบิดหน้าเหมือง ในวันที่ 2 กุมภาพันธ์ 2565

บ้านเรือนราษฎรหลังที่อยู่ใกล้ที่สุดทางด้านทิศตะวันออก
