มาตรการป้องกันและแก้ไข ผลกระทบสิ่งแวดล้อมและ มาตรการติดตามตรวจสอบ คุณภาพสิ่งแวดล้อม

มาตรการป้องกันและแก้ไขผลกระทบสิ่งแวดล้อม และมาตรการติดตามตรวจสอบคุณภาพสิ่งแวดล้อม

บริษัท ศิลาอ่างหิน จำกัด ได้มอบหมายให้บริษัท ไมน์ เอ็นจิเนียริง คอนซัลแตนท์ จำกัด ดำเนินการตรวจสอบผลการปฏิบัติตามมาตรการป้องกันและแก้ไขผลกระทบสิ่งแวดล้อม ตามผลการพิจารณารายงานการวิเคราะห์ผลกระทบสิ่งแวดล้อม โครงการเหมืองแร่หินอุตสาหกรรมชนิดหินปูน เพื่ออุตสาหกรรมก่อสร้าง ประทานบัตรที่ 21089/16371 ของบริษัท ศิลาอ่างหิน จำกัด ร่วมแผนผังโครงการทำเหมืองเดียวกันกับประทานบัตรที่ 21094/16373 ของห้างหุ้นส่วนจำกัด อ่างศิลา และประทานบัตรที่ 21091/16372 ของห้างหุ้นส่วนจำกัด ศิลาเขาวง ตั้งอยู่ที่ หมู่ที่ 1 ตำบลอ่างหิน และหมู่ที่ 8 ตำบลทุ่งหลวง อำเภอปากท่อ จังหวัดราชบุรี ตามหนังสือที่ ทส 1009.2/4212 ลงวันที่ 9 พฤษภาคม 2554 มีรายละเอียดผลการดำเนินงาน ดังตารางที่ 2-1 ถึงตารางที่ 2-4

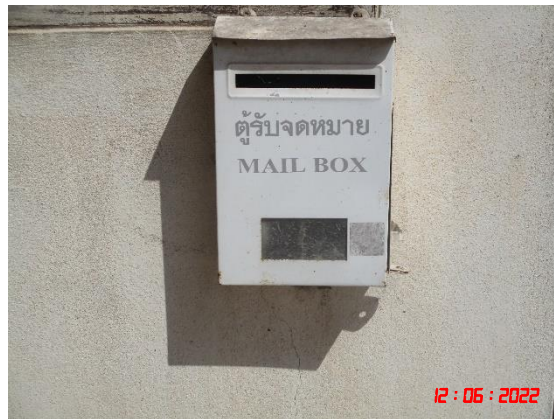
รูปที่ 2-1 กล่องรับเรื่องราวร้องทุกข์

เงื่อนไขตามมาตรการ	ผลการปฏิบัติตามมาตรการ	ปัญหา อุปสรรคที่ไม่สามารถปฏิบัติตามมาตรการ และแนวทางแก้ไข
ระยะดำเนินการทำเหมือง และสิ้นสุดการทำเหมือง		
1. ให้มีจุดรับเรื่องราวร้องทุกข์ความเดือดร้อนของประชาชนที่เกิดจากกิจกรรมการทำเหมืองแร่และกิจกรรมที่เกี่ยวข้อง และในกรณีที่มีผู้ร้องเรียนผู้ถือประทานบัตรจะต้องดำเนินการแก้ไขและให้ความช่วยเหลือด้วยความเป็นธรรม	<ul style="list-style-type: none"> ผู้ถือประทานบัตรได้ติดตั้งกล่องรับเรื่องราวร้องทุกข์ของประชาชนที่เกิดจากกิจกรรมการทำเหมืองของโครงการ โดยติดตั้งไว้บริเวณด้านหน้าสำนักงานของโครงการที่สามารถมองเห็นและสะดวกต่อผู้ร้องเรียน ดังรูปที่ 2-1 และในกรณีที่มีผู้ร้องเรียน ผู้ถือประทานบัตรจะเร่งตรวจสอบและแก้ไขเหตุแห่งความเดือดร้อน พร้อมทั้งชดเชยค่าเสียหายตามความเหมาะสม 	-

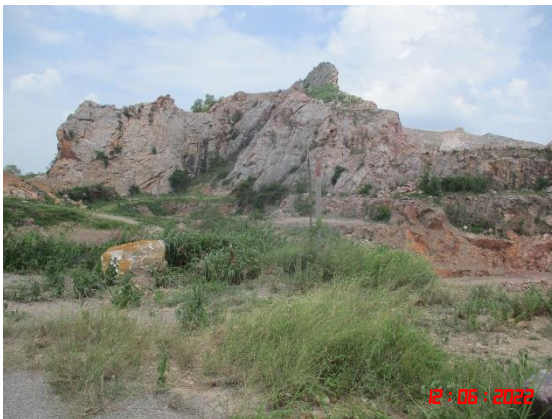
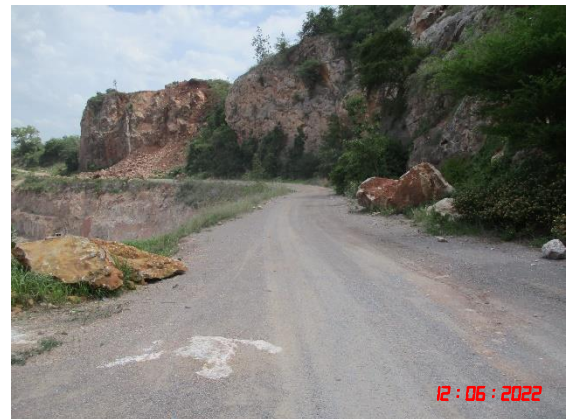
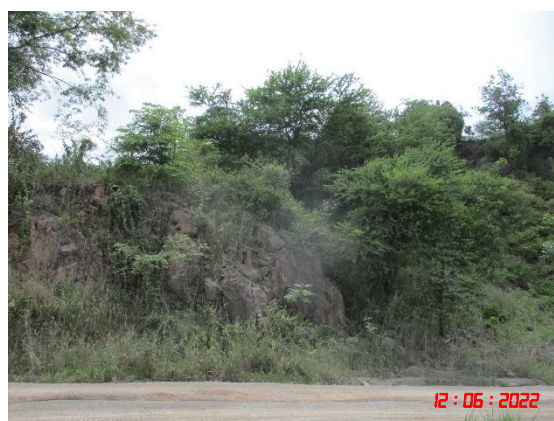
รูปที่ 2-2 บริเวณพื้นที่กำหนดเว้นการทำเหมือง

เงื่อนไขตามมาตรการ	ผลการปฏิบัติตามมาตรการ	ปัญหา อุปสรรคที่ไม่สามารถปฏิบัติตามมาตรการ และแนวทางแก้ไข
ทรัพยากรสิ่งแวดล้อมทางกายภาพ		
1. ลักษณะภูมิประเทศ		
1. กำหนดขอบเขตพื้นที่เปิดทำเหมืองให้มีระยะห่างจากอาคารสิ่งก่อสร้างภายในวัดถ้ำยอดทองระยะประมาณ 200 เมตร โดยการเว้นพื้นที่ทำเหมืองทางด้านทิศตะวันออกเฉียงเหนือ ระยะห่างจากแนวเขตประมาณ 50 เมตร และพื้นที่เว้นไม่ทำเหมืองระยะประมาณ 10 เมตร จากแนวเขตโครงการให้ชัดเจน	<ul style="list-style-type: none"> วิศวกรผู้ควบคุมการทำเหมืองของโครงการได้มีการออกแบบและวางแผนการทำเหมืองให้เป็นไปตามแผนผังโครงการกำหนด โดยได้กำหนดขอบเขตเว้นการทำเหมืองในระยะ 50 เมตร จากขอบแปลงประทานบัตรทางด้านทิศตะวันออกเฉียงเหนือ และเว้นพื้นที่ไม่ทำเหมืองในระยะ 10 เมตร ทางด้านทิศเหนือและทิศตะวันตกเฉียงเหนือ ซึ่งจากสภาพพื้นที่โครงการในปัจจุบันพบว่าทางด้านทิศตะวันออกเฉียงเหนือมีลักษณะเป็นบ่อขุมเหมืองเก่าที่ไม่ได้มีการวางแผนที่จะดำเนินกิจกรรมในพื้นที่ดังกล่าวอยู่แล้ว แสดงแนวเขตพื้นที่กำหนดเว้นการทำเหมืองดังรูปที่ 2-2 	-

4. กำหนดให้ปลูกพืชคลุมดินและต้นไม้โตเร็วไว้บริเวณพื้นที่เว้นไม่ทำ เหมืองโดยการปลูกเป็นแถวแบบสลับฟันปลาจำนวนไม่น้อยกว่า 2 แถว ระยะห่างระหว่างต้นและแถว ประมาณ 2x2 เมตร	<ul style="list-style-type: none"> ผู้ถือประทานบัตรได้ดำเนินการปลูกพืชคลุมดินและไม้ยืนต้นใน บริเวณพื้นที่เว้นการทำเหมือง และยังคงแนวต้นไม้เดิมในบริเวณ พื้นที่โครงการที่ยังไม่มีกิจกรรมการทำเหมือง เพื่อเป็นแนวป้องกัน ผลกระทบด้านฝุ่นละอองจากการดำเนินกิจกรรมหน้าเหมืองของ โครงการ ดังรูปที่ 2-2 	-

1. ทรัพยากรป่าไม้/ สัตว์ป่า		
1. กำหนดขอบเขตพื้นที่เปิดทำเหมืองให้ชัดเจน ส่วนบริเวณพื้นที่เว้นการทำเหมือง ให้ดูแลรักษาสภาพป่าไม้เดิมไว้ พร้อมทั้งปลูกพืชคลุมดินและต้นไม้โตเร็วเพิ่มเติม และหากถูกรบกวนจากกิจกรรมเหมืองให้รับดำเนินการปลูกซ่อมแซมในพื้นที่	<ul style="list-style-type: none"> วิศวกรผู้ควบคุมการทำเหมืองของโครงการได้มีการออกแบบและวางแผนการทำเหมืองให้เป็นไปตามแผนผังโครงการกำหนด โดยได้กำหนดขอบเขตพื้นที่เปิดทำเหมืองและพื้นที่เว้นการทำเหมืองไว้อย่างชัดเจน สำหรับบริเวณพื้นที่เว้นการทำเหมืองและพื้นที่ที่ไม่มีกิจกรรมการทำเหมือง ผู้ถือประทวนบัตรจะยังคงรักษาสภาพป่าไม้เดิมไว้ พร้อมทั้งปลูกเสริมในบริเวณที่สามารถดำเนินการได้ ดังรูปที่ 2-2 	-

4. ดูแลรักษาดันไม้ที่ปลูกไว้ให้เจริญเติบโตอย่างสม่ำเสมอ หากพบว่าต้นใดตามหรือไม่เจริญเติบโต ให้ทำการปลูกซ่อมแซมโดยทันที	<ul style="list-style-type: none"> ผู้ถือประทานบัตรได้ดำเนินการปลูกต้นไม้ยืนต้นตามแนวคันทำนบดิน และบริเวณพื้นที่เว้นไม่ทำเหมือง พร้อมทั้งดูแลแนวต้นไม้ที่มีอยู่เดิมในพื้นที่โครงการให้มีการเจริญเติบโตที่ดี เพื่อเป็นแนวป้องกันผลกระทบด้านฝุ่นละออง และหินปลิว จากการดำเนินกิจกรรมการทำเหมืองของโครงการ ดังรูปที่ 2-2 	-

1. ทรัพยากรป่าไม้/ สัตว์ป่า		
1. ดูแลรักษาสภาพป่าไม้เดิมบริเวณพื้นที่เว้นการทำเหมืองหรือบริเวณพื้นที่ที่ยังไม่เกี่ยวข้องกับการทำเหมือง	<ul style="list-style-type: none"> ผู้ถือประทานบัตรได้มีการปลูกต้นไม้ยืนต้นตามแนวคันทำนบดิน และบริเวณพื้นที่เว้นไม่ทำเหมือง พร้อมทั้งดูแลแนวต้นไม้ที่มีอยู่เดิมในพื้นที่โครงการให้มีการเจริญเติบโตที่ดี เพื่อเป็นแนวป้องกันผลกระทบด้านฝุ่นละออง และหินปลิว จากการดำเนินกิจกรรมการทำเหมืองของโครงการ ดังรูปที่ 2-2 	-

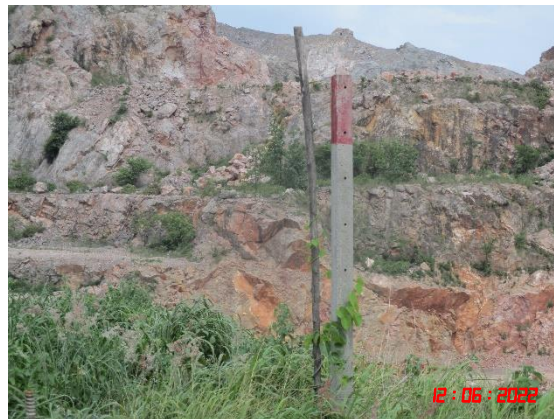
รูปที่ 2-3 หมุดหลักเขตพื้นที่ประทานบัตร

2. กำหนดให้สร้างหลักเขตบริเวณมุมหลักเขตเดิมด้านที่อยู่ติดกับพื้นที่ประทานบัตรข้างเคียงทางด้านทิศเหนือทุกหลัก โดยใช้ท่อเหล็กขนาดเส้นผ่าศูนย์กลาง 2.5 นิ้ว ฝังยึดติดกับหินใต้น้ำค้ำแข็งแรง โดยให้ปลายท่อเหล็กโผล่พ้นชั้นหินระดับพื้นเดิมประมาณ 1.5 เมตร พร้อมทั้งให้ทำสัญลักษณ์โดยการทาสีแดง และระบุหมายเลขท่อเหล็กกำกับให้ครบถ้วนและสามารถมองเห็นได้ชัดเจน	<ul style="list-style-type: none"> ผู้ถือประทานบัตรได้มีการวางหลักเขตบริเวณมุมหลักฐานที่อยู่ติดกับพื้นที่ประทานบัตรข้างเคียงทางด้านทิศเหนือทุกหลัก พร้อมทั้งทำสัญลักษณ์โดยการทาสีแดง และระบุหมายเลขท่อกำกับไว้ให้สามารถมองเห็นได้อย่างชัดเจน ดังรูปที่ 2-3 พร้อมทั้งติดตั้งป้ายแสดงขอบเขตและข้อมูลประทานบัตรไว้บริเวณด้านหน้าพื้นที่โครงการให้สามารถมองเห็นได้อย่างชัดเจน ดังรูปที่ 2-4 	-

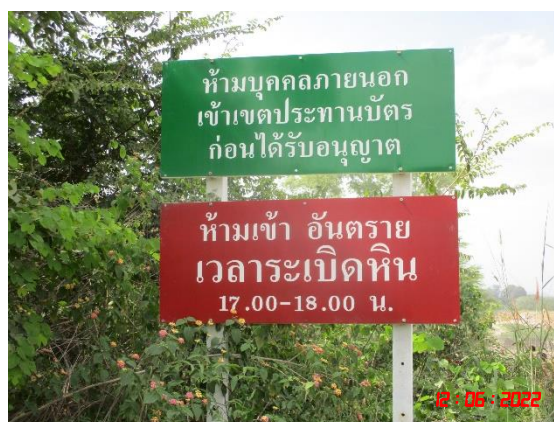
รูปที่ 2-5 ป้ายแสดงเวลาระเบิดหิน

เงื่อนไขตามมาตรการ	ผลการปฏิบัติตามมาตรการ	ปัญหา อุปสรรคที่ไม่สามารถปฏิบัติตามมาตรการ และแนวทางแก้ไข
2. ให้จัดทำป้ายเตือน “อันตรายจากการระเบิด” และระบุเวลาการระเบิดไว้ตามแนวริมเส้นทางและริมขอบประทวนบัตรให้สามารถมองเห็นได้ชัดเจน	<ul style="list-style-type: none"> ผู้ถือประทวนบัตรได้ติดตั้งป้ายเตือนเขตระเบิดหิน พร้อมทั้งระบุเวลาไว้อย่างชัดเจน โดยติดตั้งไว้ริมเส้นทางและริมขอบประทวนบัตรในบริเวณที่สามารถมองเห็นได้อย่างชัดเจนดังรูปที่ 2-5 	-

8. กำหนดให้ทำการระเบิดไม่เกินวันละ 1 ครั้ง ในช่วงเวลา 17.00-18.00 นาฬิกา และก่อนการระเบิดทุกครั้งจะต้องมีสัญญาณเสียงเตือนให้ได้ยินในระยะรัศมี 500 เมตร	<ul style="list-style-type: none"> การดำเนินการทำเหมืองของโครงการจะทำการระเบิดหน้าเหมืองเพื่อผลิตแร่วันละ 1 ครั้ง ในช่วงเวลา 17.00-18.00 นาฬิกา โดยก่อนการระเบิดทุกครั้งหัวหน้างานระเบิดจะทำการตรวจสอบการใช้เส้นทางที่อยู่ใกล้เคียงโดยรอบพื้นที่ พร้อมทั้งเปิดสัญญาณเสียงเตือนให้ได้ยินในระยะรัศมี 500 เมตร และติดตั้งป้ายเตือนระยะเวลาทำการระเบิดไว้ริมเส้นทางในบริเวณที่ผู้สัญจรไปมาสามารถมองเห็นได้อย่างชัดเจน ดังรูปที่ 2-5 	-

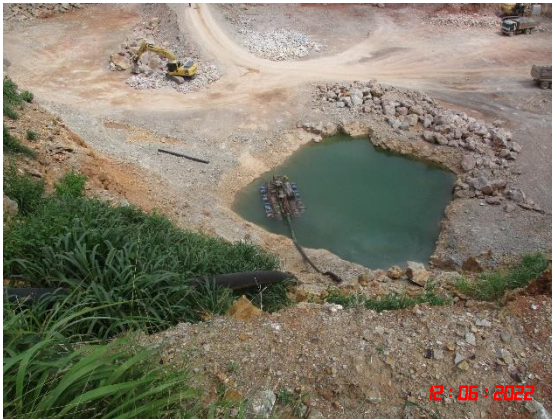
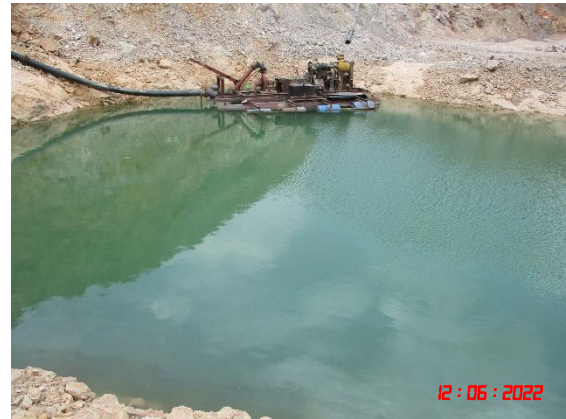
รูปที่ 2-6 บ่อขุมเหมืองของโครงการ

4. อุทกวิทยาและคุณภาพน้ำ		
1. กำหนดให้ชุดระบายน้ำ เพื่อเบี่ยงเบนน้ำไหลบ่าผิวดิน ในช่วงการทำเหมืองปีที่ 1-3 ให้ไหลรวมลงสู่บ่อชุมเหมืองทางด้านทิศเหนือ โดยออกแบบชุดระบายน้ำให้มีขนาดความกว้างประมาณ 1.5 เมตร ลึก 1.0 เมตร และท้องน้ำกว้างประมาณ 0.5 เมตร และด้านนอกทำเป็นคันทำนบกั้นอัดแน่นขนาดความกว้างประมาณ 1.5 เมตร และมีความสูงประมาณ 1.0 เมตร	<ul style="list-style-type: none"> ผู้ถือประทวนบัตรได้ดำเนินการชุดระบายน้ำ และสร้างคันทำนบกั้นโดยรอบพื้นที่โครงการ เพื่อเบี่ยงเบนน้ำไหลบ่าผิวดินให้ไหลลงสู่บ่อชุมเหมืองที่อยู่ทางด้านทิศเหนือ ดังรูปที่ 2-6 	-
ทรัพยากรสิ่งแวดล้อมทางชีวภาพ

3. ให้ตรวจสอบและปรับปรุงสภาพคันทำนบดิน คูระบายน้ำ และบ่อดักตะกอนให้สามารถใช้งานหรือรองรับน้ำได้ดีอยู่เสมอ โดยการตรวจสอบความแข็งแรงคันทำนบดิน และขุดลอกตะกอนดินออกจากคูระบายน้ำและบ่อบริหารน้ำปีละ 1 ครั้ง	<ul style="list-style-type: none"> ผู้ถือประทานบัตรได้ดำเนินการขุดคูระบายน้ำ และสร้างคันทำนบดินโดยรอบพื้นที่โครงการ เพื่อป้องกันน้ำไหลบ่าผิวดินให้ไหลลงสู่บ่อชุมชนที่อยู่ทางด้านทิศเหนือ ดังรูปที่ 2-6 	-

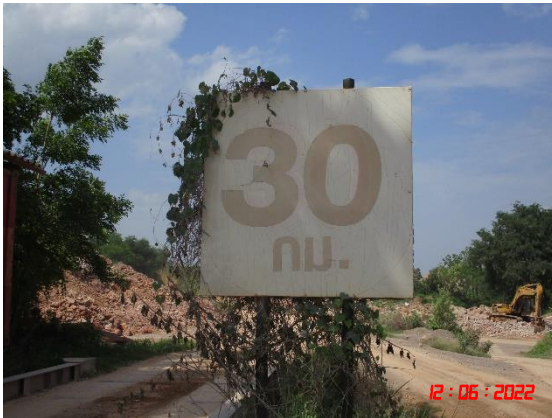
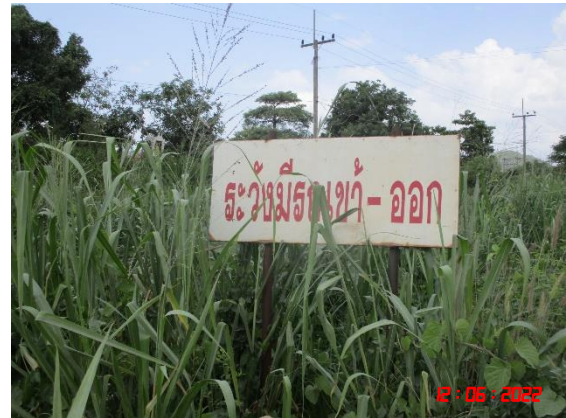
รูปที่ 2-7 ป้ายสัญญาณเตือนด้านการจราจร

2. ให้จัดทำป้ายสัญญาณเตือน เช่น ป้ายเตือนชะลอความเร็วหรือสัญญาณไฟกระพริบบริเวณถนนด้านหน้าโรงโม่หินก่อนเลี้ยวเข้า-ออก บริเวณทางแยกหรือก่อนถึงจุดเชื่อมต่อระหว่างถนนลาดยางกับทางสาธารณะอื่นๆ พร้อมทั้งดูแลป้ายและสัญญาณไฟให้อยู่ในสภาพใช้งานได้ดียู่เสมอ	<ul style="list-style-type: none"> ผู้ถือประทานบัตรได้จัดทำป้ายสัญญาณเตือนภัยด้านการจราจร ได้แก่ ป้ายเตือนชะลอความเร็ว ป้ายเตือนระวังรถบรรทุกเข้า-ออก และสัญญาณไฟกระพริบ โดยติดตั้งไว้บริเวณทางแยกเข้า-ออกโรงโม่หิน พร้อมทั้งดูแลป้ายและสัญญาณไฟให้อยู่ในสภาพใช้งานได้ดียู่เสมอ ดังรูปที่ 2-7 	-
คุณค่าต่อคุณภาพชีวิต

2. ให้ใช้หินเกล็ดอัดปิดรุกระเบิดแทนหินฝุ่น เพื่อป้องกันการฟุ้งกระจายของฝุ่นละออง		
3. ควบคุมความเร็วรถบรรทุกขนส่งแร่ที่วิ่งไป-มา ระหว่างหน้าเหมืองถึงโรงโม่หิน ให้ใช้ความเร็วไม่เกิน 30 กิโลเมตรต่อชั่วโมง และการขนส่งหินออกสู่แหล่งรับซื้อภายนอกในช่วงถนนลาดยางระหว่างบ้านหนองรีนถึงบ้านเขาถ้ำกุ่มฯ ให้ใช้ความเร็วไม่เกิน 40 กิโลเมตรต่อชั่วโมง โดยการติดตั้งป้ายเตือนไว้ริมเส้นทางให้เห็นอย่างชัดเจน	<ul style="list-style-type: none"> ผู้ถือประทานบัตรได้จัดทำป้ายจำกัดความเร็วของรถบรรทุกที่ขนส่งแร่ออกสู่แหล่งรับซื้อภายนอกในช่วงถนนลาดยางส่วนบุคคล และเส้นทางขนส่งแร่จากหน้าเหมืองถึงโรงโม่หิน ให้ใช้ความเร็วไม่เกิน 30 กิโลเมตรต่อชั่วโมง โดยติดตั้งไว้ริมเส้นทางขนส่งแร่ในบริเวณที่สามารถมองเห็นได้อย่างชัดเจน ดังรูปที่ 2-7 	-

เงื่อนไขตามมาตรการ	ผลการปฏิบัติตามมาตรการ	ปัญหา อุปสรรคที่ไม่สามารถปฏิบัติ ตามมาตรการ และแนวทางแก้ไข
3. ระดับเสียง แรงสั่นสะเทือนและหินปลิว		
1. ควบคุมความเร็วรถบรรทุกขนส่งแร่ที่วิ่งไป-มา ระหว่างหน้าเหมืองถึงโรงโม่หินให้ใช้ความเร็วไม่เกิน 30 กิโลเมตรต่อชั่วโมง และการขนส่งหินออกสู่แหล่งรับซื้อภายนอกในช่วงถนนลาดยางระหว่างบ้านหนองรีนถึงบ้านเขาถ้ำกฤษ ให้ใช้ความเร็วไม่เกิน 40 กิโลเมตรต่อชั่วโมง โดยการติดตั้งป้ายเตือนไว้ริมเส้นทางให้เห็นอย่างชัดเจน	<ul style="list-style-type: none"> ผู้ถือประทานบัตรได้จัดทำป้ายจำกัดความเร็วของรถบรรทุกที่ขนส่งแร่ออกสู่แหล่งรับซื้อภายนอกในช่วงถนนลาดยางส่วนบุคคล และเส้นทางขนส่งแร่จากหน้าเหมืองถึงโรงโม่หิน ให้ใช้ความเร็วไม่เกิน 30 กิโลเมตรต่อชั่วโมง โดยติดตั้งไว้ริมเส้นทางขนส่งแร่ในบริเวณที่สามารถมองเห็นได้อย่างชัดเจน ดังรูปที่ 2-7 	-

2. ควบคุมความเร็วรถบรรทุกขนส่งแร่ที่วิ่งไป-มา ระหว่างหน้าเหมือง ถึงโรงโม่หินให้ใช้ความเร็วไม่เกิน 30 กิโลเมตรต่อชั่วโมง และการ ขนส่งหินออกสู่แหล่งรับซื้อภายนอกในช่วงถนนลาดยางระหว่างบ้าน หนองรีนถึงบ้านเขาถ้ำกุ่มฯ ให้ใช้ความเร็วไม่เกิน 40 กิโลเมตรต่อ ชั่วโมง โดยการติดตั้งป้ายเตือนไว้ริมเส้นทางให้เห็นอย่างชัดเจน	<ul style="list-style-type: none"> ผู้ถือประทานบัตรได้จัดทำป้ายจำกัดความเร็วของรถบรรทุกที่ขนส่ง แร่ออกสู่แหล่งรับซื้อภายนอกในช่วงถนนลาดยางส่วนบุคคล และ เส้นทางขนส่งแร่จากหน้าเหมืองถึงโรงโม่หิน ให้ใช้ความเร็วไม่เกิน 30 กิโลเมตรต่อชั่วโมง โดยติดตั้งไว้ริมเส้นทางขนส่งแร่ในบริเวณที่ สามารถมองเห็นได้อย่างชัดเจน ดังรูปที่ 2-7 	-

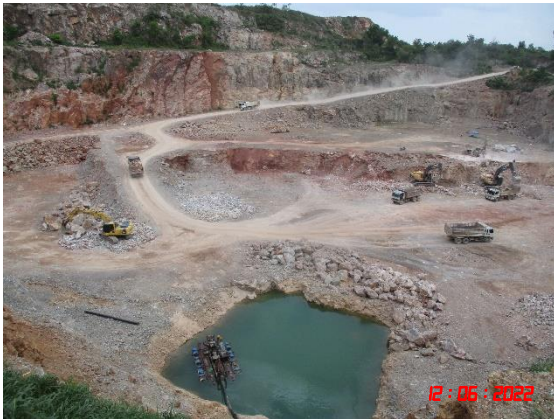
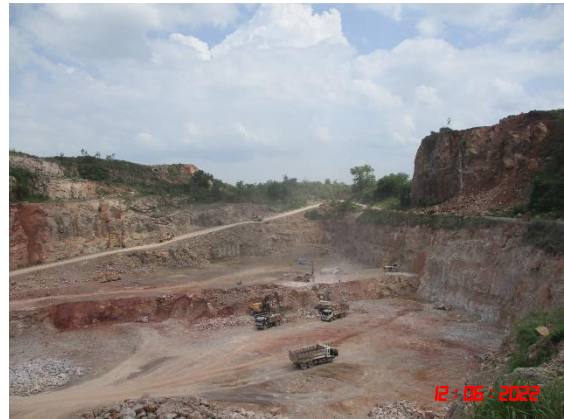
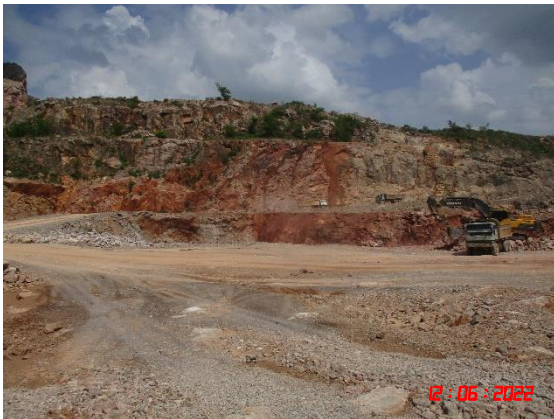
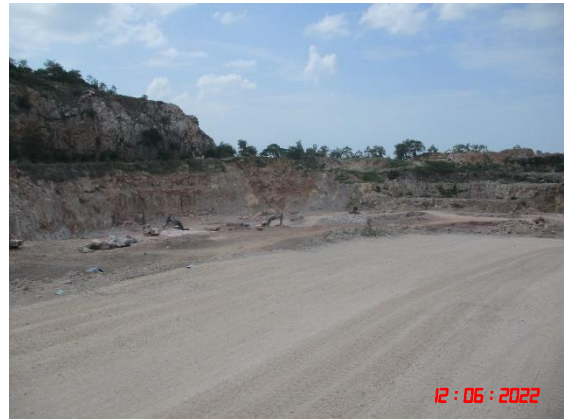
รูปที่ 2-9 ลักษณะหน้าเหมืองของโครงการในปัจจุบัน

2. การออกแบบหน้าเหมืองให้มีลักษณะเป็นขั้นบันได (Benching Method) ให้มีความสูงชันไม่เกิน 10 เมตร และความกว้างขั้นละไม่น้อยกว่า 10 เมตร และควบคุมความลาดชันรวม (Overall Slope) ไม่ให้เกิน 45 องศา พร้อมทั้งตรวจสอบสภาพหน้าเหมืองให้อยู่ในสภาพที่ปลอดภัยจากการพังทลาย	<ul style="list-style-type: none"> วิศวกรผู้ควบคุมการทำเหมืองของโครงการได้มีการวางแผนและวางแผนการเปิดทำเหมืองในลักษณะขั้นบันได ที่มีความสูงของขั้นบันไดไม่เกิน 10 เมตร และความกว้างไม่น้อยกว่า 10 เมตร พร้อมทั้งควบคุมความลาดชันรวมของหน้าเหมืองไม่ให้เป็น 45 องศา ดังรูปที่ 2-9 	-

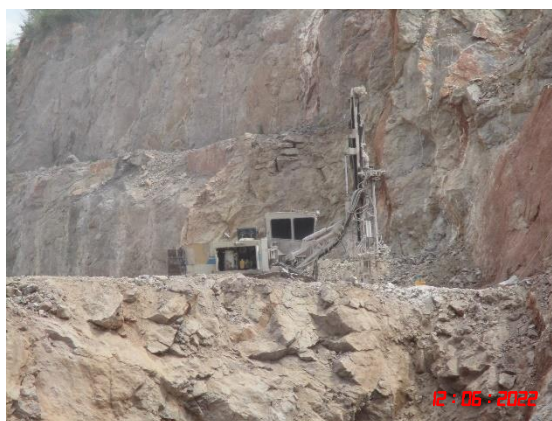
รูปที่ 2-10 รถเจาะรูระเบิดที่มีอุปกรณ์เก็บฝุ่นติดไว้กับหัวเจาะ

2. คุณภาพอากาศ		
1. ให้ใช้เครื่องเจาะรุกระเบิดที่มีอุปกรณ์เก็บฝุ่นติดไว้กับหัวเจาะ เพื่อป้องกันการฟุ้งกระจายของฝุ่นละอองขณะทำการเจาะรุกระเบิด	<ul style="list-style-type: none"> วิศวกรผู้ควบคุมการทำเหมืองของโครงการได้มีการวางแผนในการนำเครื่องเจาะรุกระเบิดที่มีอุปกรณ์เก็บฝุ่นติดไว้กับหัวเจาะมาใช้งานระเบิดหน้าเหมือง และใช้หินเกล็ดอัดปิดรุกระเบิดแทนหินฝุ่น เพื่อป้องกันการฟุ้งกระจายของฝุ่นละออง ดังรูปที่ 2-10 	-

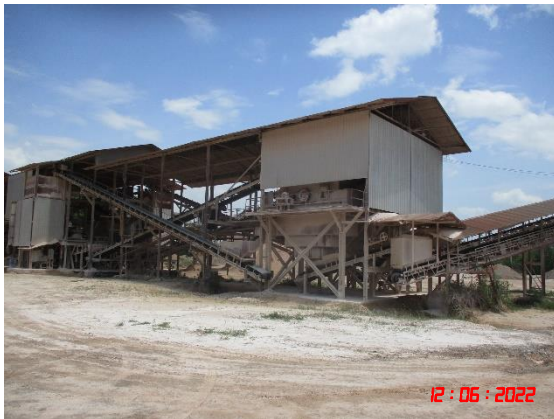
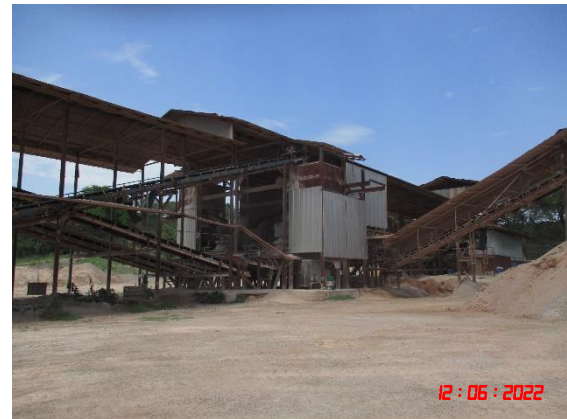
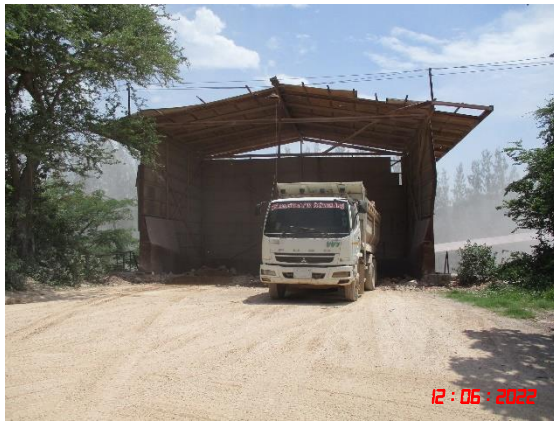
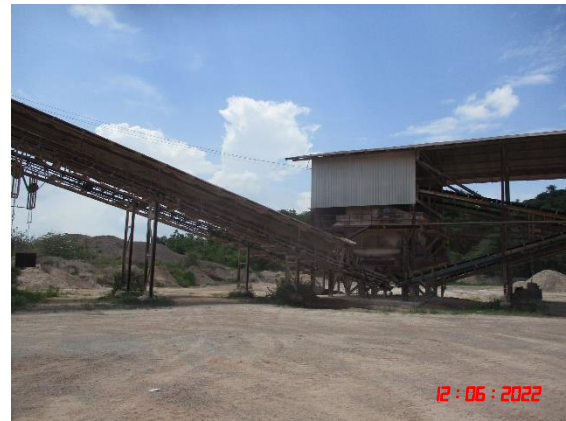
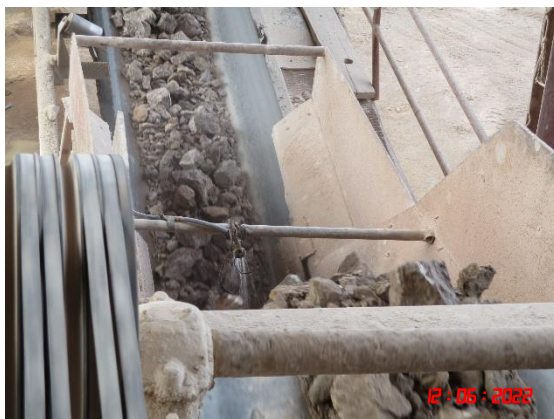
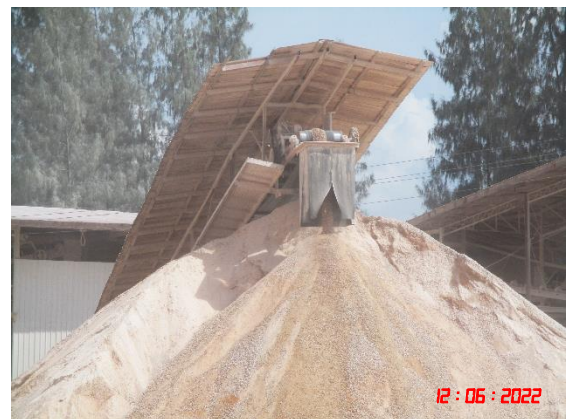
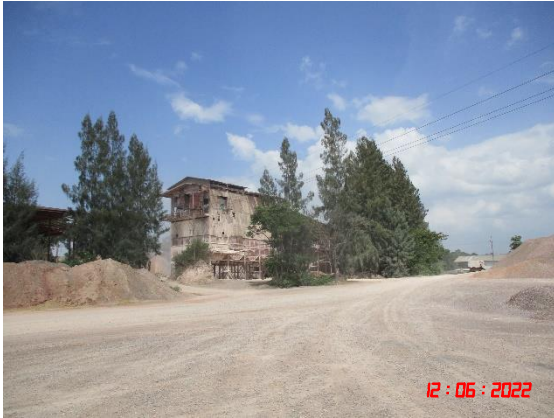
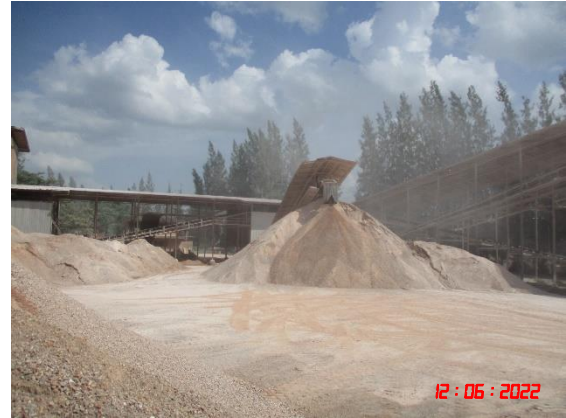
รูปที่ 2-11 ระบบป้องกันผลกระทบสิ่งแวดล้อมบริเวณโรงโม่หิน

6. จัดทำระบบป้องกันผลกระทบสิ่งแวดล้อมบริเวณโรงโม่หิน ตาม ประกาศกรมอุตสาหกรรมพื้นฐานและการเหมืองแร่ โดยการจัดทำ ระบบปิดคลุมและระบบสเปรย์น้ำตามจุดต่างๆ ที่เกิดฝุ่นละออง	<ul style="list-style-type: none"> ในการดำเนินการโม่ บด และย่อยหิน ของโครงการได้ใช้โรงโม่หิน ของบริษัท ศิลาอ่างหิน จำกัด ซึ่งเป็นโรงโม่เดียวกันกับประทานบัตร ที่ 21097/16069 ที่ได้มีการปรับปรุงและจัดทำระบบป้องกัน ผลกระทบสิ่งแวดล้อมบริเวณโรงโม่หินให้เป็นไปตามประกาศกรม อุตสาหกรรมพื้นฐานและการเหมืองแร่ไว้แล้วดังรูปที่ 2-11 และมี รายละเอียดดังต่อไปนี้ 	-

- ให้สร้างอาคารปิดคลุม 3 ด้าน และหลังคาสำหรับเครื่องบดชุด แรก (Primary Crusher) ยังรับหินใหญ่ (Hopper) และตะแกรง ร่อนคัดเศษหิน ดิน ทราย (Vibrating Screen) พร้อมทั้งต้อง ติดตั้งเครื่องฉีดสเปรย์น้ำบริเวณปากยังรับหินใหญ่	- สร้างอาคารปิดคลุมยังรับหินใหญ่ อาคารปิดคลุมโรงโม่หินทั้ง 3 ด้าน พร้อมทั้งติดตั้งเครื่องฉีดสเปรย์น้ำบริเวณปากยังรับหินใหญ่	-

- เครื่องบดชุดที่ 2 (Secondary Crusher) เครื่องบดชุดที่ 3 (Tertiary Crusher) ตะแกรงร่อนคัดเศษหิน ดิน ทราย และ ตะแกรงร่อนคัดขนาดหินจะต้องมีฝาคบหรืออุปกรณ์ปิดคลุม	- สร้างอาคารปิดคลุมเครื่องบด และเครื่องจักรอุปกรณ์ทั้งหมด อย่างมิดชิด	-

- ระบบสายพานลำเลียง ต้องสร้างอุปกรณ์ปิดคลุมโดยตลอด พร้อมทั้งติดตั้งเครื่องฉีดสเปรย์น้ำบริเวณจุดต่างๆ ที่ก่อให้เกิดฝุ่นละอองภายนอกอาคารทุกจุด	- สร้างหลังคาปิดคลุมระบบสายพานลำเลียง และติดตั้งเครื่องฉีดสเปรย์น้ำบริเวณจุดต่างๆ ที่ก่อให้เกิดฝุ่นละออง	-

- บริเวณปลายสายพานลำเลียงที่เทกองหินคัดขนาดแล้ว ต้องติดตั้งเครื่องฉีดสเปรย์น้ำ หรือเครื่องป้องกันฝุ่นในการเทกองหินคัดขนาดแล้ว	- ติดตั้งระบบสเปรย์น้ำบริเวณปลายสายพานลำเลียง	-

- ปรับปรุงเส้นทางลำเลียงหินภายในโรงโม่หินเป็นถนนลาดยางหรือถนนคอนกรีต	- ปรับปรุงเส้นทางลำเลียงหินภายในโรงโม่หินเป็นถนนหินบดอัดแน่น	-
- ปรับปรุงพื้นที่เก็บกองหินเป็นลานคอนกรีตหรือหินบดอัดแน่น	- ปรับปรุงลานเก็บกองหินเป็นลานหินบดอัดแน่น	-

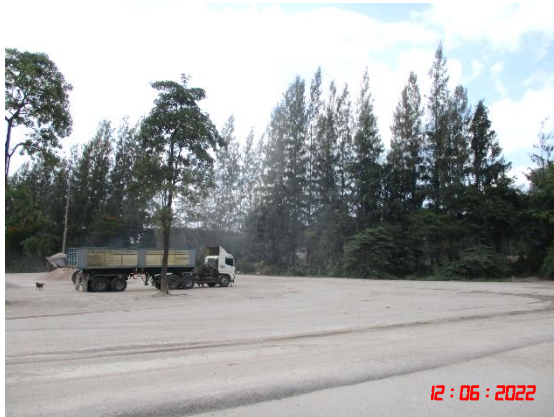
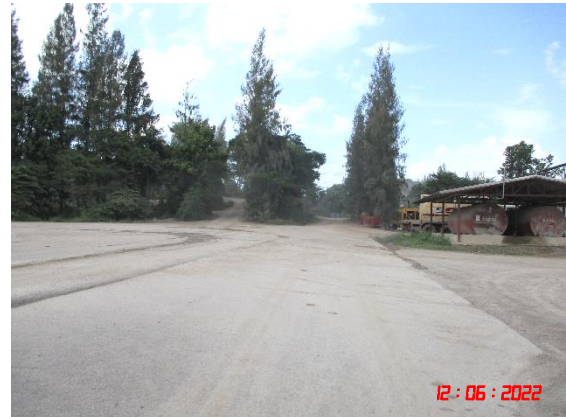
รูปที่ 2-14 แนวต้นไม้โดยรอบพื้นที่โรงโม่หิน

- ปลุกต้นไม้โตเร็วทรงสูงหนาแน่นที่ปิดกั้นทิศทางลมและเสียงตามความเหมาะสมของสภาพพื้นที่ ตามแนวเขตพื้นที่โรงโม่หินโดยรอบ และปลูกเสริมบริเวณพื้นที่ว่าง พร้อมทั้งดูแลรักษาให้เจริญเติบโตอยู่เสมอ	- มีการดูแลรักษาแนวต้นไม้ที่ปลูกไว้โดยรอบพื้นที่โรงโม่หินของโครงการให้มีการเจริญเติบโตที่ต่อเนื่อง เพื่อเป็นแนวปิดกั้นทิศทางลมและเสียง ดังรูปที่ 2-14	-

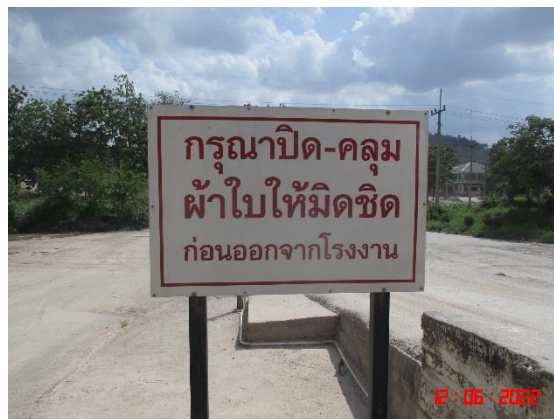
รูปที่ 2-15 ป้ายเตือนให้ปิดคลุมผ้าใบ

- รถบรรทุกที่ขนหินออกจากโรงโม่หิน จะต้องอยู่ในสภาพที่ดีไม่มีรอยรั่วให้หินร่วงหล่นได้ และมีผ้าใบปิดคลุมมิดชิด	- ผู้ถือประทานบัตรได้ออกกฎระเบียบให้รถบรรทุกที่จะลำเลียงแร่ออกจากโรงโม่หิน ให้ปิดคลุมกระบะบรรทุกด้วยผ้าใบอย่างมิดชิดเพื่อป้องกันหินปลิวกระเด็นหรือร่วงหล่นลงสู่ผิวถนน โดยมีการติดตั้งป้ายเตือนไว้บริเวณด้านหน้าโรงโม่หินให้สามารถมองเห็นได้อย่างชัดเจน ดังรูปที่ 2-15	-
