มาตรการป้องกันและแก้ไข ผลกระทบสิ่งแวดล้อมและ มาตรการติดตามตรวจสอบ คุณภาพสิ่งแวดล้อม

บทที่ 2

มาตรการป้องกันและแก้ไขผลกระทบสิ่งแวดล้อม และมาตรการติดตามตรวจสอบคุณภาพสิ่งแวดล้อม

ห้างหุ้นส่วนจำกัด ศิลาเขาวง ได้มอบหมายให้ บริษัท ไมน์ เอ็นจิเนียริง คอนซัลแตนท์ จำกัด ดำเนินการตรวจสอบผลการปฏิบัติตามมาตรการป้องกันและแก้ไขผลกระทบสิ่งแวดล้อม ตามผลการพิจารณารายงานการวิเคราะห์ผลกระทบสิ่งแวดล้อม โครงการเหมืองแร่หินอุตสาหกรรมชนิดหินปูน เพื่ออุตสาหกรรมก่อสร้าง ประทานบัตรที่ 21091/16372 ของห้างหุ้นส่วนจำกัด ศิลาเขาวง ร่วมแผนผังโครงการทำเหมืองเดียวกันกับประทานบัตรที่ 21089/16371 ของบริษัท ศิลาอ่างหิน จำกัด และประทานบัตรที่ 21094/16373 ของห้างหุ้นส่วนจำกัด อ่างศิลา ตั้งอยู่ที่ หมู่ที่ 1 ตำบลอ่างหิน และหมู่ที่ 8 ตำบลทุ่งหลวง อำเภอปากท่อ จังหวัดราชบุรี ตามหนังสือที่ ทส 1009.2/4437 ลงวันที่ 2 พฤษภาคม 2554 มีรายละเอียดผลการดำเนินงานดังตารางที่ 2-1 ถึงตารางที่ 2-4

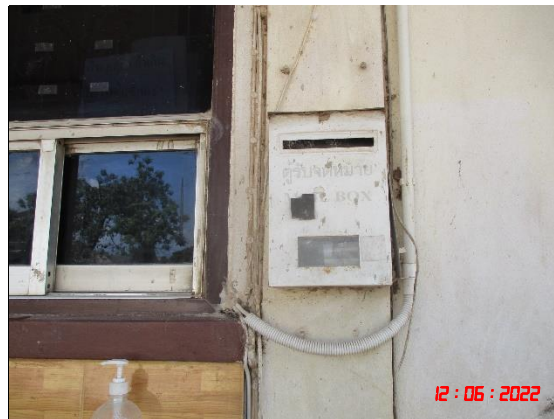
รูปที่ 2-1 กล่องรับเครื่องรวบรัดทุกซ์

เงื่อนไขตามมาตรการ	ผลการปฏิบัติตามมาตรการ	ปัญหา อุปสรรคที่ไม่สามารถปฏิบัติตามมาตรการ และแนวทางแก้ไข
ระยะดำเนินการทำเหมือง และสิ้นสุดการทำเหมือง		
1. ให้มีจุดรับเรื่องราวร้องทุกข์ความเดือดร้อนของประชาชนที่เกิดจากกิจกรรมการทำเหมืองแร่และกิจกรรมที่เกี่ยวข้อง และในกรณีที่มีผู้ร้องเรียนผู้ถือประทานบัตรจะต้องดำเนินการแก้ไขและให้ความช่วยเหลือด้วยความเป็นธรรม	<ul style="list-style-type: none"> ผู้ถือประทานบัตรได้ดำเนินการติดตั้งกล่องรับเรื่องราวร้องทุกข์ของประชาชนที่เกิดจากกิจกรรมการทำเหมืองของโครงการ โดยติดตั้งไว้บริเวณด้านหน้าสำนักงานของโครงการที่สามารถมองเห็นและสะดวกต่อผู้ร้องเรียนดังรูปที่ 2-1 ซึ่งจะมีการตรวจสอบกล่องรับเรื่องราวร้องทุกข์เป็นประจำทุกวัน และในกรณีที่มีผู้ร้องเรียน ผู้ถือประทานบัตรจะเร่งตรวจสอบและแก้ไขเหตุแห่งความเดือดร้อน พร้อมทั้งชดเชยค่าเสียหายตามความเหมาะสม 	-

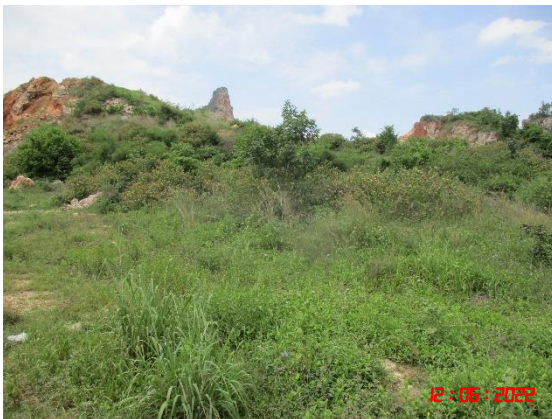
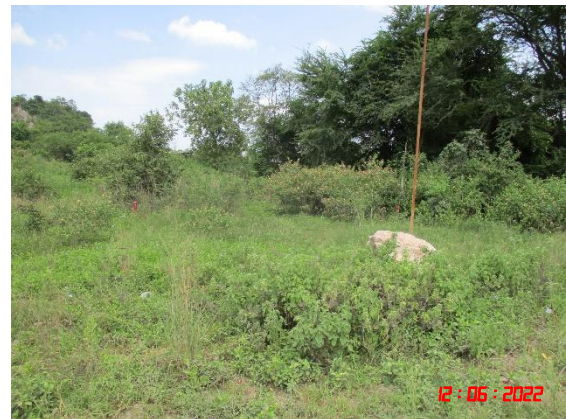
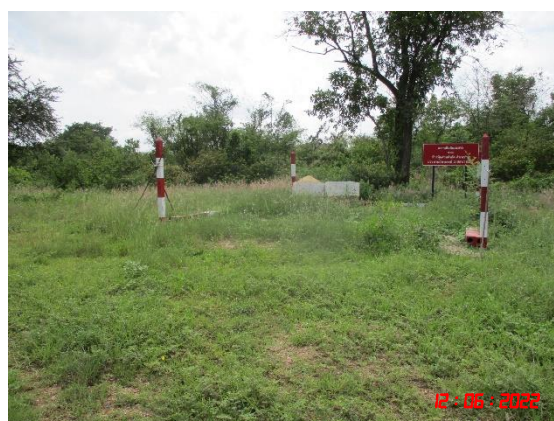
รูปที่ 2-2 บริเวณแนวเวนพื้นที่ทำเหมือง

1. กำหนดขอบเขตพื้นที่เปิดทำเหมืองให้มีระยะห่างจากอาคาร สิ่งก่อสร้างภายในวัดถ้ำยอดทองระยะประมาณ 200 เมตร โดยการเว้นพื้นที่ทำเหมืองทางด้านทิศตะวันออกเฉียงเหนือ ระยะห่างจากแนวเขตประมาณ 50 เมตร และพื้นที่เว้นไม่ทำเหมืองระยะ ประมาณ 10 เมตร จากแนวเขตโครงการให้ชัดเจน	<ul style="list-style-type: none"> การดำเนินการทำเหมืองของโครงการได้มีการกำหนดขอบเขต พื้นที่เปิดทำเหมืองและพื้นที่เว้นการทำเหมืองไว้อย่างชัดเจน โดยเว้นพื้นที่ทำเหมืองจากแนวเขตแปลงประทานบัตรทางด้าน ทิศตะวันออกเฉียงเหนือที่อยู่ใกล้เคียงกับวัดถ้ำยอดทองในระยะ 50 เมตร และเว้นพื้นที่ไม่ทำเหมืองจากแนวเขตประทานบัตร ทางด้านตะวันออกเฉียงเหนือ และทิศตะวันตกเฉียงใต้ ในระยะ 10 เมตร ดังรูปที่ 2-2 	-

1. ทรัพยากรป่าไม้/ สัตว์ป่า		
1. ดูแลรักษาสภาพป่าไม้เดิมบริเวณพื้นที่เว้นการทำเหมืองหรือบริเวณพื้นที่ที่ยังไม่เกี่ยวข้องกับการทำเหมือง	<ul style="list-style-type: none"> ผู้ถือประทานบัตรได้ดูแลรักษาต้นไม้ที่มีอยู่เดิมในบริเวณพื้นที่เว้นจากการทำเหมืองให้มีการเจริญเติบโตที่ดีอยู่เสมอ หากพบว่าต้นไม้ตายลงจะดำเนินการปลูกทดแทนทันที เพื่อเป็นแนวกันชนป้องกันฝุ่นละอองแพร่กระจายออกสู่ภายนอก ดังรูปที่ 2-2 	-

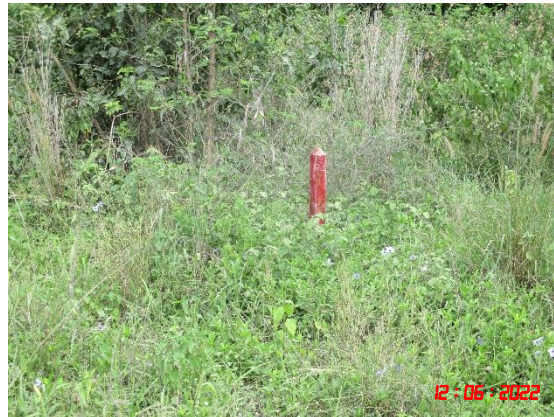
รูปที่ 2-3 หมุดหลักเขตพื้นที่ประทานบัตร

2. กำหนดให้สร้างหลักเขตบริเวณหมุดหลักเขตเดิมด้านที่อยู่ติดกับ พื้นที่ประทานบัตรข้างเคียงทางด้านทิศเหนือทุกหลัก โดยใช้ท่อ เหล็กขนาดเส้นผ่าศูนย์กลาง 2.5 นิ้ว ผึงยึดติดกับหินให้มั่นคง แข็งแรง โดยให้ปลายท่อเหล็กโผล่พ้นชั้นหินระดับพื้นเดิมประมาณ 1.5 เมตร พร้อมทั้งให้ทำสัญลักษณ์โดยการทาสีแดง และระบุ หมายเลขท่อเหล็กกำกับให้ครบถ้วนและสามารถมองเห็นได้ชัดเจน	<ul style="list-style-type: none"> ผู้ถือประทานบัตรได้ติดตั้งหลักเขตไว้บริเวณหมุดหลักเขตเดิมที่อยู่ ติดกับพื้นที่ประทานบัตรข้างเคียงทางด้านทิศเหนือทุกหลัก พร้อมทั้ง ทำสัญลักษณ์และระบุหมายเลขกำกับอย่างครบถ้วน เพื่อความ สะดวกในการดำเนินงานบริเวณหน้าเหมืองและการตรวจสอบพื้นที่ โครงการ ดังรูปที่ 2-3 พร้อมทั้งติดตั้งป้ายแสดงขอบเขตและข้อมูล ของโครงการไว้ด้านหน้าพื้นที่ประทานบัตร ดังรูปที่ 2-4 	-

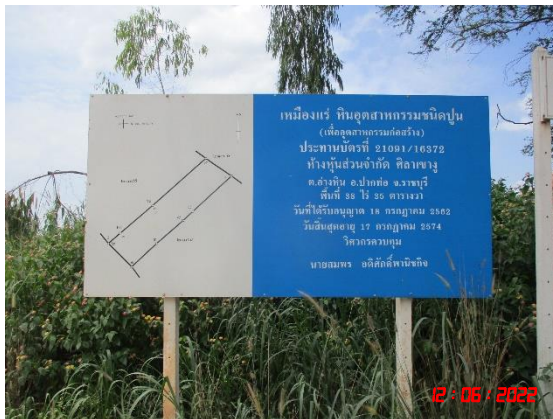
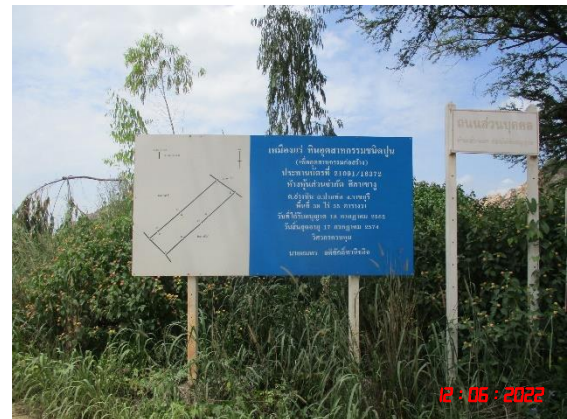
รูปที่ 2-4 ป้ายแสดงแนวเขตและข้อมูลโครงการ

1. ป่าไม้/ สัตว์ป่า		
1. กำหนดขอบเขตพื้นที่เปิดทำเหมืองให้ชัดเจน ส่วนบริเวณพื้นที่ เว้นการทำเหมือง ให้ดูแลรักษาสภาพป่าไม้เดิมไว้ พร้อมทั้งปลูก พืชคลุมดินต้นไม้โตเร็วเพิ่มเติม และหากถูกรบกวนจากกิจกรรม เหมือง ให้รับดำเนินการปลูกซ่อมแซมในทันที	<ul style="list-style-type: none"> การดำเนินการทำเหมืองของโครงการได้มีการกำหนดขอบเขต พื้นที่เปิดทำเหมืองและพื้นที่เว้นการทำเหมืองไว้อย่างชัดเจน โดยเว้นพื้นที่ทำเหมืองจากแนวเขตแปลงประทานบัตรทางด้าน ทิศตะวันออกเฉียงเหนือที่อยู่ใกล้เคียงกับวัดถ้ำยอดทองในระยะ 50 เมตร และเว้นพื้นที่ไม่ทำเหมืองจากแนวเขตประทานบัตร ทางด้านตะวันออกเฉียงเหนือ และทิศตะวันตกเฉียงใต้ ในระยะ 10 เมตร ดังรูปที่ 2-2 พร้อมทั้งติดตั้งป้ายแสดงขอบเขตและ ข้อมูลของโครงการไว้ด้านหน้าพื้นที่ประทานบัตร ดังรูปที่ 2-4 	-

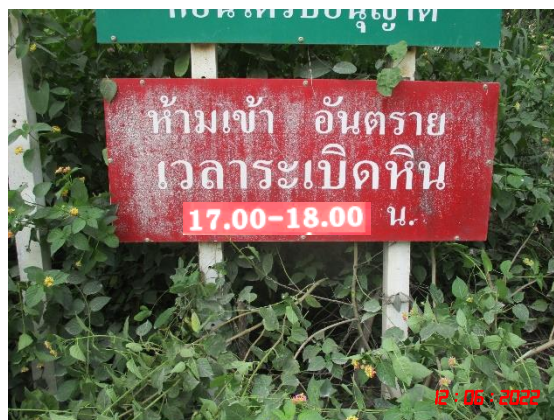
รูปที่ 2-5 ป้ายเตือนเวลาระเบิดหิน

2. ให้จัดทำป้ายเตือน “อันตรายจากการระเบิด” และระบุเวลาการระเบิดไว้ตามแนวริมเส้นทางและริมขอบประทานบัตรให้สามารถมองเห็นได้ชัดเจน	<ul style="list-style-type: none"> ผู้ถือประทานบัตรได้ติดตั้งป้ายเตือน “อันตรายจากการระเบิด” พร้อมทั้งระบุช่วงเวลาที่ทำกรระเบิดไว้อย่างชัดเจน โดยติดตั้งไว้บริเวณพื้นที่ที่สามารถมองเห็นได้อย่างชัดเจน ดังรูปที่ 2-5 	-

8. กำหนดให้ทำการระเบิดไม่เกินวันละ 1 ครั้ง ในช่วงเวลา 17.00-18.00 น. และก่อนการระเบิดทุกครั้งจะต้องมีสัญญาณเสียงเตือนให้ได้ยินในรัศมี 500 เมตร	<ul style="list-style-type: none"> ● การดำเนินการทำเหมืองของโครงการจะทำการระเบิดหน้าเหมืองเพื่อผลิตแร่วันละ 1 ครั้ง ในช่วงเวลา 17.00-18.00 น. โดยก่อนการระเบิดทุกครั้งหัวหน้างานระเบิดจะทำการตรวจสอบการใช้เส้นทางที่อยู่ใกล้เคียงโดยรอบพื้นที่ พร้อมทั้งเปิดสัญญาณเสียงเตือนให้ได้ยินในรัศมี 500 เมตร และติดตั้งป้ายเตือนระยะเวลาทำการระเบิดไว้ริมเส้นทางในบริเวณที่ผู้สัญจรไปมาสามารถมองเห็นได้อย่างชัดเจนดังรูปที่ 2-5 	-

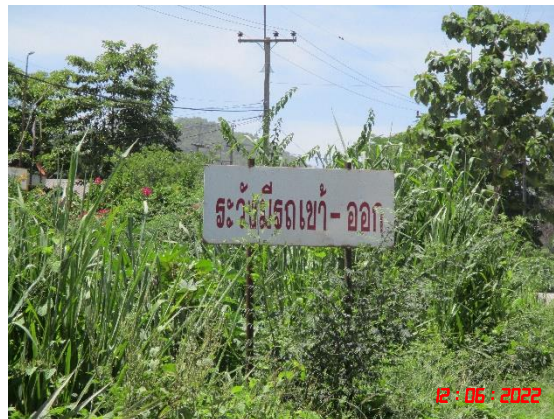
รูปที่ 2-6 ป้ายเตือนภัยด้านการจราจร

2. ให้จัดทำป้ายสัญญาณเตือน เช่น ป้ายเตือนชะลอความเร็วหรือ สัญญาณไฟกระพริบบริเวณถนนด้านหน้าโรงโม่หินก่อนเลี้ยวเข้า- ออก บริเวณทางแยกหรือก่อนถึงจุดเชื่อมต่อระหว่างถนนลาดยาง กับทางสาธารณะอื่นๆ พร้อมทั้งดูแลป้ายและสัญญาณไฟให้อยู่ใน สภาพใช้งานได้ดียู่เสมอ	<ul style="list-style-type: none"> ผู้ถือประทานบัตรได้จัดทำป้ายสัญญาณเตือนภัยด้านการจราจร ได้แก่ ป้ายเตือนชะลอความเร็ว ป้ายเตือนระวังรถบรรทุกเข้า-ออก และสัญญาณไฟกระพริบ โดยติดตั้งไว้บริเวณทางแยกเข้า-ออกโรง โม่หิน พร้อมทั้งดูแลป้ายและสัญญาณไฟให้อยู่ในสภาพใช้งานได้ดี อยู่เสมอ ดังรูปที่ 2-6 	-
คุณค่าคุณภาพชีวิต

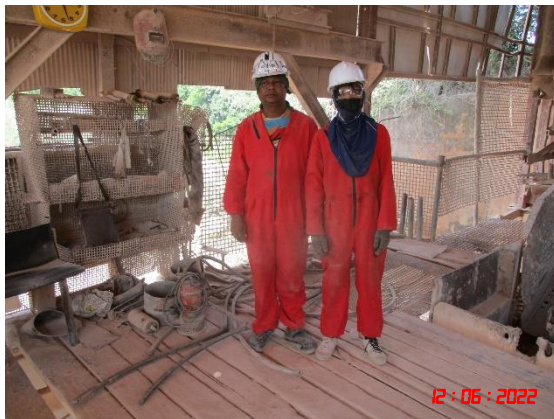
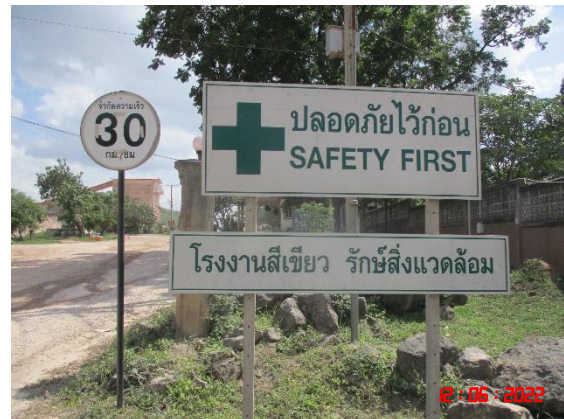
รูปที่ 2-7 การสวมใส่อุปกรณ์ป้องกันอันตรายส่วนบุคคล และป้ายเตือนด้านความปลอดภัย

เงื่อนไขตามมาตรการ	ผลการปฏิบัติตามมาตรการ	ปัญหา อุปสรรคที่ไม่สามารถปฏิบัติตาม มาตรการ และแนวทางแก้ไข
บริหารจัดการกองทุนให้เป็นไปตามระเบียบหรือแนวทางปฏิบัติที่ กรมอุตสาหกรรมพื้นฐานและการเหมืองแร่กำหนด	ในกิจกรรมการเฝ้าระวังภาวะสุขภาพของชุมชนของหน่วยงาน สาธารณสุขในท้องถิ่น ดังเอกสารแนบ 5	
4. อาชีวอนามัยและความปลอดภัย		
1. ให้จัดหาอุปกรณ์ป้องกันอันตรายส่วนบุคคลให้กับพนักงานใน ขณะที่ปฏิบัติงานอยู่ในพื้นที่หน้าเหมือง เช่น ผ้าปิดจมูก ที่อุดหู หมวกนิรภัย และรองเท้านิรภัย เป็นต้น	<ul style="list-style-type: none"> ผู้ถือประทานบัตรได้จัดเตรียมและควบคุมดูแลให้พนักงานของ โครงการสวมใส่อุปกรณ์ป้องกันอันตรายตลอดระยะเวลาที่ ปฏิบัติงาน โดยพิจารณาให้เหมาะสมกับลักษณะและประเภท ของงานที่ปฏิบัติ พร้อมทั้งติดตั้งป้ายเตือนด้านความปลอดภัย ไว้ในพื้นที่ทำงาน ดังรูปที่ 2-7 	-

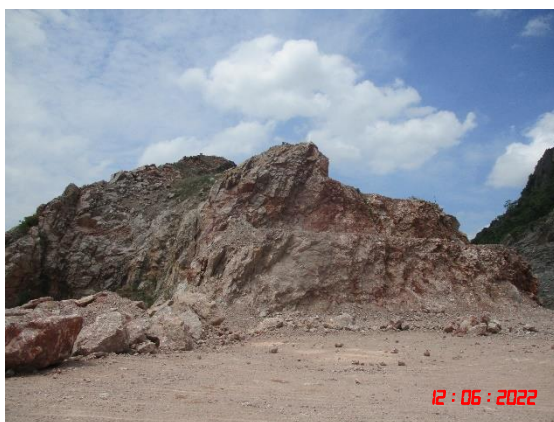
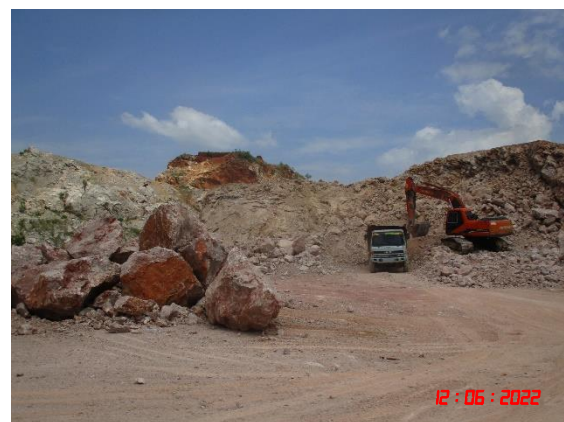
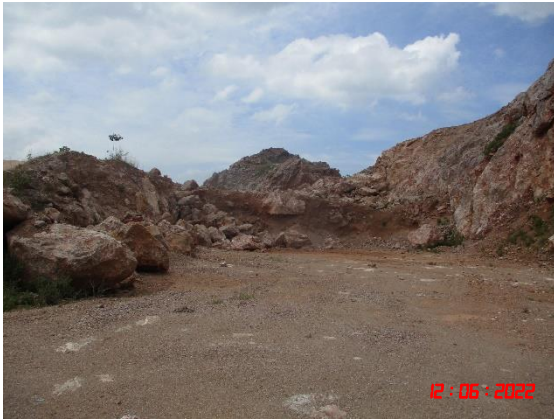
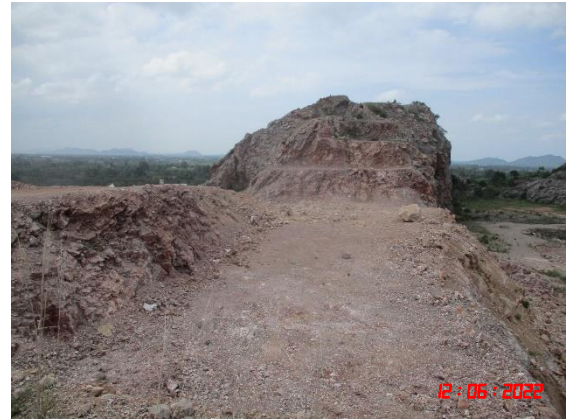
รูปที่ 2-8 ลักษณะหน้าเหมืองของโครงการในปัจจุบัน

2. การออกแบบหน้าเหมืองให้มีลักษณะเป็นขั้นบันได (Benching Method) ให้มีความสูงขั้นละไม่เกิน 10 เมตร และความกว้างขั้นละไม่น้อยกว่า 10 เมตร และควบคุมความลาดชันรวม (Overall Slope) ไม่ให้เกิน 45 องศา พร้อมทั้งตรวจสอบสภาพหน้าเหมืองให้อยู่ในสภาพที่ปลอดภัยจากการพังทลาย	<ul style="list-style-type: none"> วิศวกรผู้ควบคุมการทำเหมืองของโครงการได้ออกแบบและเปิดดำเนินการทำเหมืองในลักษณะขั้นบันได (Benching Method) โดยควบคุมความสูงของขั้นบันไดขั้นละไม่เกิน 10 เมตร และความกว้างของขั้นบันไดไม่น้อยกว่า 10 เมตร พร้อมทั้งควบคุมความลาดชันรวม (Overall Slope) ไม่ให้เกิน 45 องศา ตามแผนผังโครงการทำเหมืองและเงื่อนไขมาตรการกำหนด โดยปัจจุบันทางโครงการอยู่ระหว่างพัฒนาหน้าเหมืองให้มีลักษณะเป็นขั้นบันได ดังรูปที่ 2-8 	-

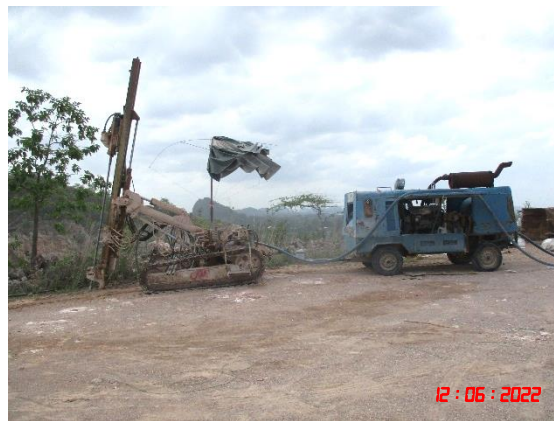
รูปที่ 2-9 เครื่องเจาะระเบิดที่มีหัวเก็บฝุ่นติดไว้กับหัวเจาะ

2. คุณภาพอากาศ		
1. ให้ใช้เครื่องเจาะระเบิดที่มีอุปกรณ์เก็บฝุ่นติดไว้กับหัวเจาะ เพื่อป้องกันการฟุ้งกระจายของฝุ่นละอองขณะทำการเจาะระเบิด	<ul style="list-style-type: none"> วิศวกรผู้ควบคุมการทำเหมืองของโครงการได้ออกแบบให้มีการใช้เครื่องเจาะระเบิดที่มีอุปกรณ์เก็บฝุ่นติดไว้กับหัวเจาะ เพื่อป้องกันการฟุ้งกระจายของฝุ่นละอองขณะทำการเจาะระเบิด ดังรูปที่ 2-9 	-

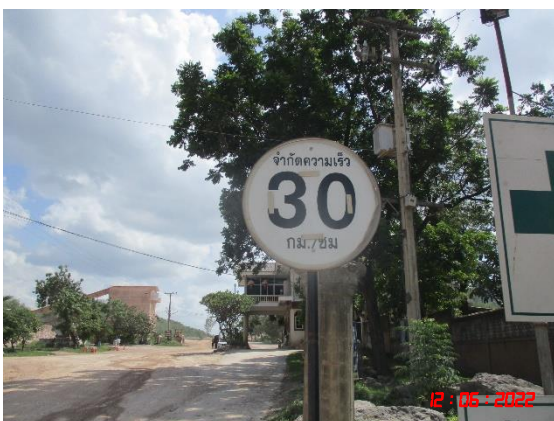
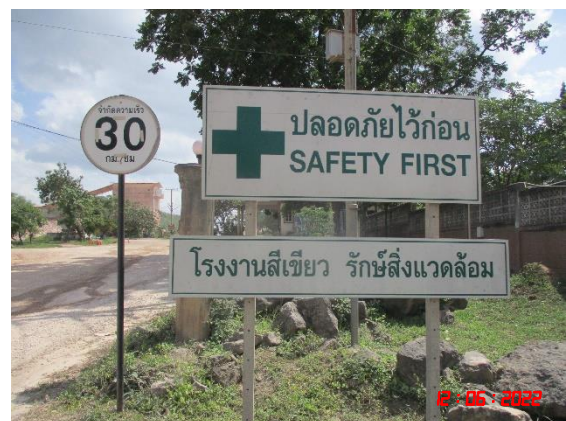
รูปที่ 2-10 ป้ายจำกัดความเร็ว

3. ควบคุมความเร็วรถบรรทุกขนส่งแร่ที่วิ่งไป-มา ระหว่างหน้าเหมืองถึงโรงโม่หิน ให้ใช้ความเร็วไม่เกิน 30 กิโลเมตรต่อชั่วโมง และการขนส่งหินออกสู่แหล่งรับซื้อภายนอกในช่วงถนนลาดยางระหว่างบ้านหนองรีนถึงบ้านเขาถ้ำกฤษ ให้ความเร็วไม่เกิน 40 กิโลเมตรต่อชั่วโมง โดยการติดตั้งป้ายเตือนไว้ริมเส้นทางให้เห็นอย่างชัดเจน	<ul style="list-style-type: none"> ผู้ถือประทานบัตรได้จัดทำป้ายจำกัดความเร็วของรถบรรทุกที่ขนส่งแร่ออกสู่แหล่งรับซื้อภายนอกในช่วงถนนลาดยางส่วนบุคคล และเส้นทางขนส่งแร่จากหน้าเหมืองถึงโรงโม่หิน ให้ความเร็วไม่เกิน 30 กิโลเมตรต่อชั่วโมง โดยติดตั้งไว้ริมเส้นทางขนส่งแร่ในบริเวณที่สามารถมองเห็นได้อย่างชัดเจน ดังรูปที่ 2-10 	-

เงื่อนไขตามมาตรการ	ผลการปฏิบัติตามมาตรการ	ปัญหา อุปสรรค ที่ไม่สามารถปฏิบัติตามมาตรการ และแนวทางแก้ไข
3. ระดับเสียง แรงสั่นสะเทือนและหินปลิว		
1. ควบคุมความเร็วรถบรรทุกขนส่งแร่ที่วิ่งไป-มา ระหว่างหน้าเหมืองถึงโรงโม่หินให้ใช้ความเร็วไม่เกิน 30 กิโลเมตรต่อชั่วโมง และการขนส่งหินออกสู่แหล่งรับซื้อภายนอกในช่วงถนนลาดยางระหว่างบ้านหนองรีนถึงบ้านเขาถ้ำกฤษ ให้ใช้ความเร็วไม่เกิน 40 กิโลเมตรต่อชั่วโมง โดยการติดตั้งป้ายเตือนไว้ริมเส้นทางให้เห็นอย่างชัดเจน	<ul style="list-style-type: none"> ผู้ถือประทานบัตรได้จัดทำป้ายจำกัดความเร็วของรถบรรทุกที่ขนส่งแร่ออกสู่แหล่งรับซื้อภายนอกในช่วงถนนลาดยางส่วนบุคคล และเส้นทางขนส่งแร่จากหน้าเหมืองถึงโรงโม่หิน ให้ใช้ความเร็วไม่เกิน 30 กิโลเมตรต่อชั่วโมง โดยติดตั้งไว้ริมเส้นทางขนส่งแร่ในบริเวณที่สามารถมองเห็นได้อย่างชัดเจน ดังรูปที่ 2-10 	-

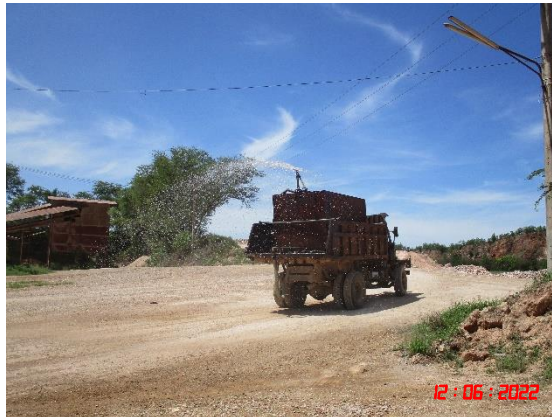
รูปที่ 2-11 การฉีดพรมน้ำเพื่อลดการฟุ้งกระจายของฝุ่นละออง

เงื่อนไขตามมาตรการ	ผลการปฏิบัติตามมาตรการ	ปัญหา อุปสรรค ที่ไม่สามารถปฏิบัติตามมาตรการ และแนวทางแก้ไข
4. ให้ฉีดพรมน้ำบนเส้นทางขนส่งแร่ระหว่างหน้าเหมืองถึงโรงโม่หิน และเส้นทางภายในบริเวณพื้นที่โรงโม่หิน ประมาณวันละ 4 ครั้ง หรือขึ้นอยู่กับสภาพอากาศในแต่ละวัน	<ul style="list-style-type: none"> การดำเนินการของโครงการได้มีมาตรการในการลดผลกระทบด้านการฟุ้งกระจายของฝุ่นละอองจากการขนส่งแร่ภายในพื้นที่โครงการ โดยได้ฉีดพรมน้ำเส้นทางขนส่งแร่ในพื้นที่โครงการ บริเวณโรงโม่หิน รวมถึงบริเวณอื่นๆ ที่เกิดฝุ่นละออง วันละ 3-4 ครั้ง หรือตามสภาพภูมิอากาศในแต่ละวัน ดังรูปที่ 2-11 	-

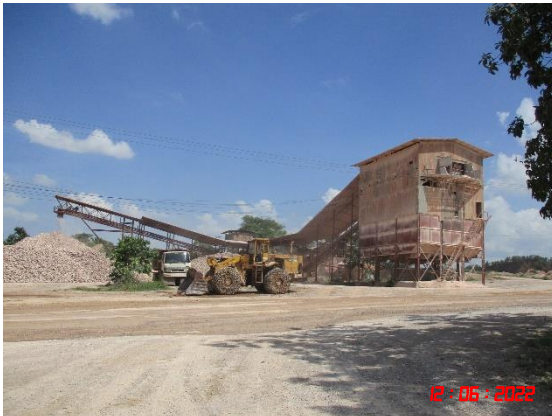
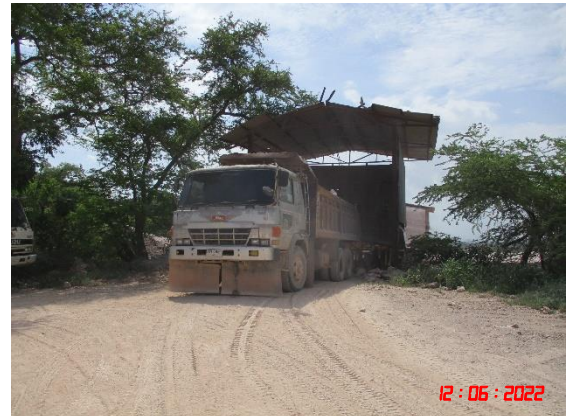
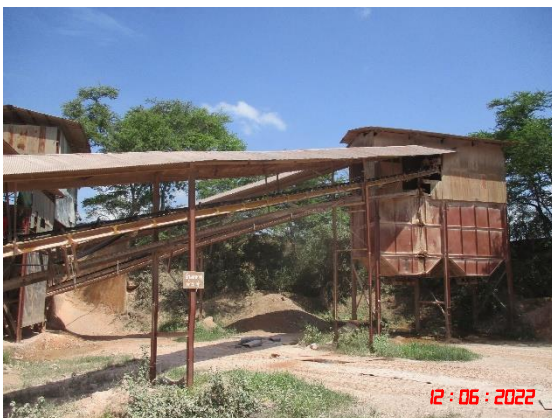
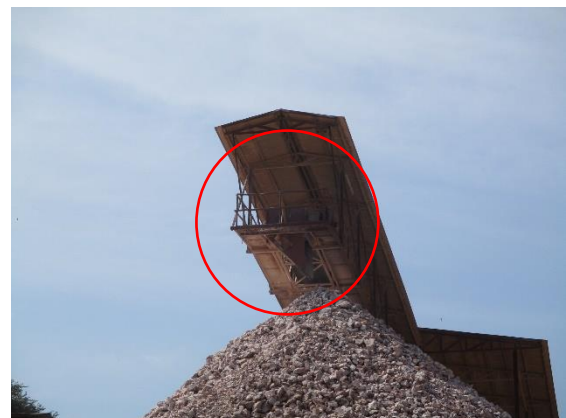
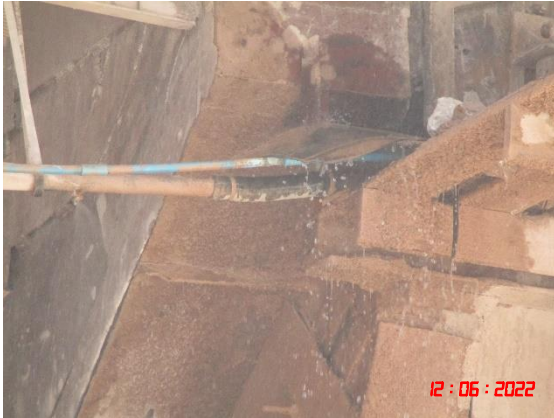
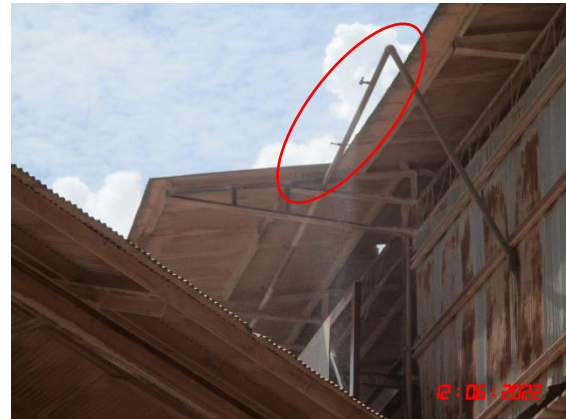
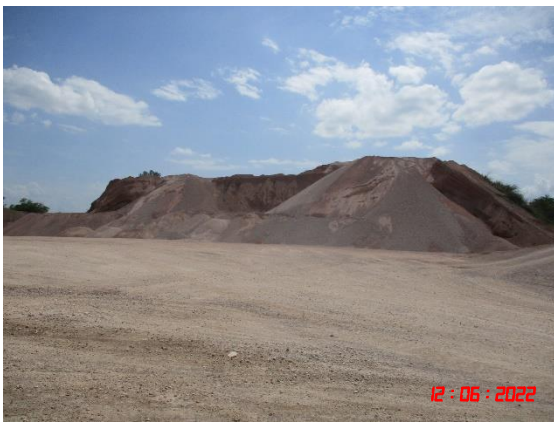
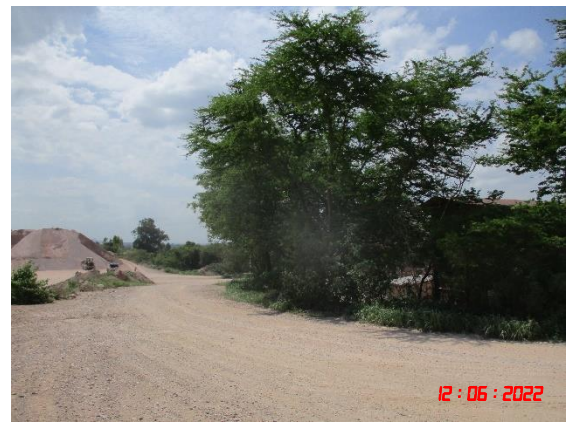
รูปที่ 2-12 ระบบป้องกันผลกระทบสิ่งแวดล้อมจากการไม่ บด และย่อยหิน

6. จัดทำระบบป้องกันผลกระทบสิ่งแวดล้อมบริเวณโรงโม่หิน ตามประกาศกรมอุตสาหกรรมพื้นฐานและการเหมืองแร่ โดยการจัดทำระบบปิดคลุมและระบบสเปรย์น้ำตามจุดต่างๆ ที่เกิดฝุ่นละออง	<ul style="list-style-type: none"> ผู้ถือประทานบัตรได้ปรับปรุงระบบป้องกันผลกระทบสิ่งแวดล้อมจากการโม่ บด และย่อยหิน ตามประกาศกรมอุตสาหกรรมพื้นฐานและการเหมืองแร่ เรื่อง ให้โรงโม่ บดหรือย่อยหินมีระบบป้องกันผลกระทบสิ่งแวดล้อมโดยเคร่งครัด รวมทั้งดูแลรักษาให้มีประสิทธิภาพที่ดีอยู่เสมอ ดังนี้ (รูปที่ 2-12) 	-

- ให้สร้างอาคารปิดคลุม 3 ด้าน และหลังคาสำหรับเครื่องบดชุดแรก (Primary Crusher) ยั่งรับหินใหญ่ (Hopper) และตะแกรงร่อนคัดเศษหิน ดิน ทราย (Vibrating Screen) พร้อมทั้งติดตั้งเครื่องฉีดสเปรย์น้ำบริเวณปากยั่งรับหินใหญ่	- สร้างอาคารปิดคลุมยั่งรับหินใหญ่ อาคารปิดคลุมโรงโม่หิน ทั้ง 3 ด้าน พร้อมทั้งติดตั้งเครื่องฉีดสเปรย์น้ำบริเวณปากยั่งรับหินใหญ่	-

เงื่อนไขตามมาตรการ	ผลการปฏิบัติตามมาตรการ	ปัญหา อุปสรรค ที่ไม่สามารถปฏิบัติตามมาตรการ และแนวทางแก้ไข
- เครื่องบดชุดที่ 2 (Secondary Crusher) เครื่องบดชุดที่ 3 (Tertiary Crusher) ตะแกรงร่อนคัดเศษหิน ดิน ทราย และตะแกรงร่อนคัดขนาดหินจะต้องมีฝาครอบหรืออุปกรณ์ปิดคลุมป้องกันฝุ่น ต้องสร้างอาคารปิดคลุมเครื่องจักรอุปกรณ์ทั้งหมดอย่างมิดชิด	- สร้างอาคารปิดคลุมเครื่องบด และเครื่องจักรอุปกรณ์ทั้งหมดอย่างมิดชิด	-

- ระบบสายพานลำเลียง ต้องสร้างอุปกรณ์ปิดคลุมโดยตลอด พร้อมทั้งติดตั้งเครื่องฉีดสเปรย์น้ำบริเวณจุดต่างๆ ที่ก่อให้เกิดฝุ่นละอองภายนอกอาคารทุกจุด	- สร้างหลังคาปิดคลุมระบบสายพานลำเลียง และติดตั้งเครื่องฉีดสเปรย์น้ำบริเวณจุดต่างๆ ที่ก่อให้เกิดฝุ่นละออง	-

- บริเวณปลายสายพานลำเลียงที่เทกองหินคัดขนาดแล้ว ต้องติดตั้งเครื่องฉีดสเปรย์น้ำ หรือเครื่องป้องกันฝุ่นในการเทกองหินคัดขนาดแล้ว	- ติดตั้งระบบสเปรย์น้ำบริเวณปลายสายพานลำเลียง	-

- ปรับปรุงเส้นทางลำเลียงหินภายในโรงโม่หินเป็นถนนลาดยางหรือถนนคอนกรีต	- ปรับปรุงเส้นทางลำเลียงหินภายในโรงโม่หินเป็นถนนหินบดอัดแน่น	-
- ปรับปรุงพื้นที่เก็บกองหินเป็นลานคอนกรีตหรือหินบดอัดแน่น	- ปรับปรุงลานเก็บกองหินเป็นลานหินบดอัดแน่น	-

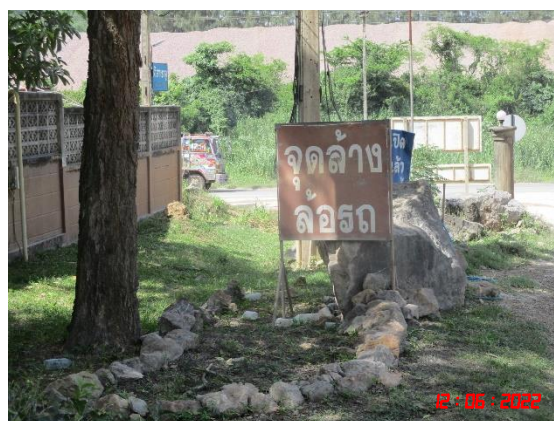
รูปที่ 2-13 จุดล้างล้อรถบรรทุก

เงื่อนไขตามมาตรการ	ผลการปฏิบัติตามมาตรการ	ปัญหา อุปสรรค ที่ไม่สามารถปฏิบัติตามมาตรการ และแนวทางแก้ไข
- มีระบบลานล้างล้อรถยนต์ที่มีประสิทธิภาพและทำการล้างล้อรถยนต์บรรทุกทุกคันก่อนออกนอกโรงโม่หิน	- ผู้ถือประทานบัตรได้จัดเตรียมจุดล้างล้อรถบรรทุกไว้บริเวณด้านหน้าทางเข้า-ออก พื้นที่โรงโม่หินของโครงการ โดยควบคุมรถยนต์หรือรถบรรทุกที่จะออกนอกพื้นที่โครงการต้องทำการล้างล้อทุกครั้ง ดังรูปที่ 2-13	-

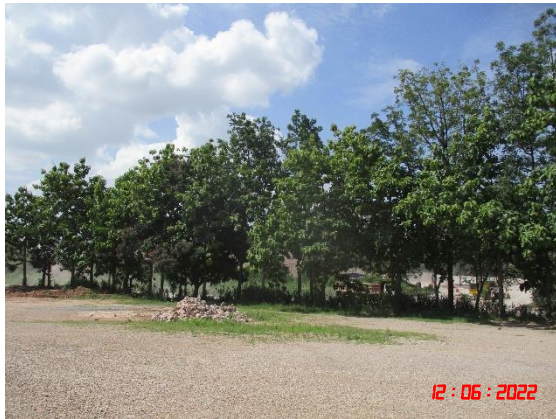
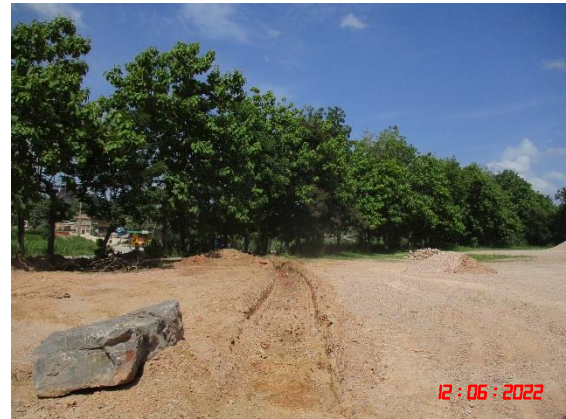
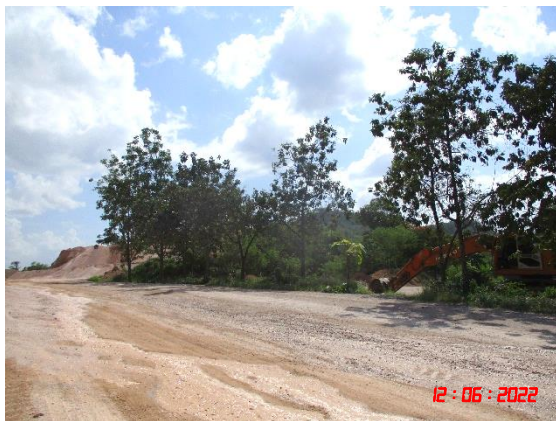
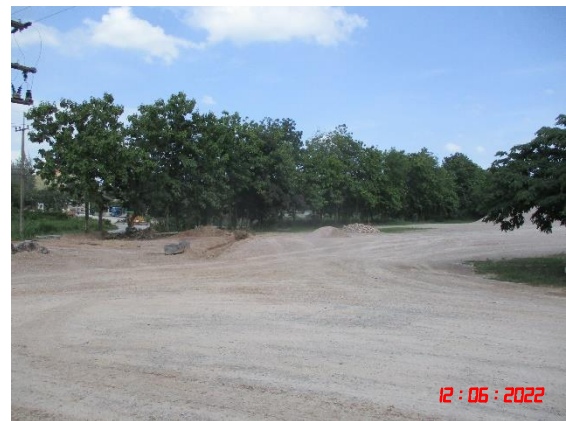
รูปที่ 2-14 แนวต้นไม้โดยรอบพื้นที่โรงโม่หิน

- ปลุกต้นไม้โตเร็วทรงสูงหนาแน่นที่ปิดกั้นทิศทางลมและเสียงตามความเหมาะสมของสภาพพื้นที่ ตามแนวเขตพื้นที่โรงโม่หินโดยรอบ และปลูกเสริมบริเวณพื้นที่ว่าง พร้อมทั้งดูแลรักษาให้เจริญเติบโตอยู่เสมอ	- ผู้ถือประทานบัตรได้ดูแลรักษาแนวต้นไม้ที่ปลูกไว้โดยรอบพื้นที่โรงโม่หินของโครงการให้มีการเจริญเติบโตที่ต่อเนื่อง เพื่อเป็นแนวปิดกั้นทิศทางลมและเสียง ดังรูปที่ 2-14	-

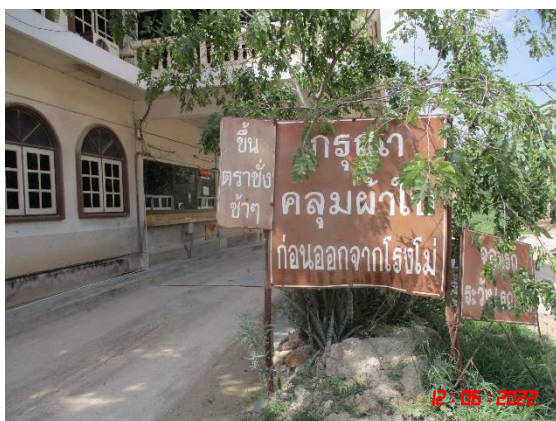
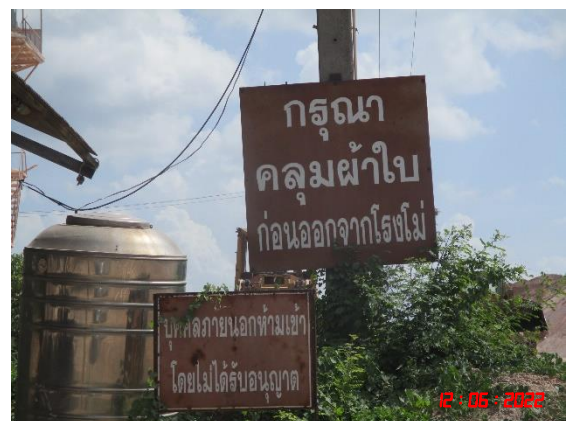
รูปที่ 2-15 ป้ายเตือนให้ปิดคลุมผ้าใบ

- รถบรรทุกที่ขนหินออกจากโรงโม่หิน จะต้องอยู่ในสภาพที่ดีไม่มีรอยรั่วให้หินร่วงหล่นได้ และมีผ้าใบปิดคลุมมิดชิด	- ผู้ถือประทานบัตรได้ออกกฎระเบียบให้รถบรรทุกที่จะลำเลียงแร่ออกจากโรงโม่หิน ให้ปิดคลุมกระบะบรรทุกด้วยผ้าใบอย่างมิดชิดเพื่อป้องกันหินปลิวกระเด็นหรือร่วงหล่นลงสู่ผิวถนน โดยติดตั้งป้ายเตือนไว้ด้านหน้าพื้นที่โรงโม่หินดังรูปที่ 2-15	-

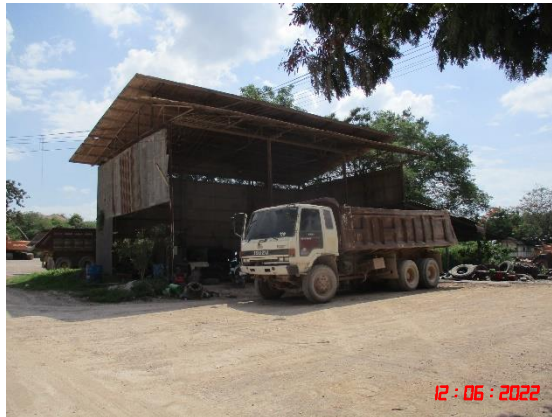
รูปที่ 2-16 โรงซ่อมบำรุงของโครงการ

2. ดูแลรักษาสภาพเครื่องจักรและอุปกรณ์ต่างๆ ให้อยู่ในสภาพที่สมบูรณ์สามารถใช้งานได้ตามสภาพปกติ เพื่อลดระดับเสียงจากการทำงานของเครื่องจักรต่างๆ	<ul style="list-style-type: none"> พนักงานช่างซ่อมของโครงการได้มีการดูแลรักษาสภาพเครื่องจักรและอุปกรณ์ต่างๆ ให้อยู่ในสภาพที่สมบูรณ์สามารถใช้งานได้ตามสภาพปกติเพื่อลดระดับเสียงจากการทำงานของเครื่องจักรต่างๆ โดยได้สร้างโรงซ่อมบำรุงไว้ภายในพื้นที่โรงโม่หินของโครงการ ดังรูปที่ 2-16 	-
