# บทที่ 2

## มาตรการป้องกันและแก้ไขผลกระทบสิ่งแวดล้อม และมาตรการติดตามตรวจสอบคุณภาพสิ่งแวดล้อม

### 2.1 มาตรการป้องกันและแก้ไขผลกระทบสิ่งแวดล้อม

บริษัท ศิลาเพชรซুমพล จำกัด ได้มอบหมายให้ บริษัท ไมน์ เอ็นจิเนียริง คอนซัลแตนท์ จำกัด ดำเนินการตรวจสอบผลการปฏิบัติตามมาตรการป้องกันและแก้ไขผลกระทบสิ่งแวดล้อม ตามผลการพิจารณารายงานการวิเคราะห์ผลกระทบสิ่งแวดล้อม โครงการเหมืองแร่หินอุตสาหกรรมชนิดหินปูน เพื่ออุตสาหกรรมก่อสร้าง ประทานบัตรที่ 21086/16368 ของบริษัท ศิลาเพชรซুমพล จำกัด ร่วมแผนผังโครงการทำเหมืองเดียวกันกับประทานบัตรที่ 21092/16369 ของบริษัท โรงโม่หินสมานมิตร จำกัด และประทานบัตรที่ 21093/16370 ของห้างหุ้นส่วนจำกัด โรงโม่หินศิลาเพิ่มพูน ตั้งอยู่ที่ หมู่ที่ 1 ตำบลอ่างหิน และหมู่ที่ 8 ตำบลทุ่งหลวง อำเภอปากท่อ จังหวัดราชบุรี ตามหนังสือที่ ทส 1009.2/4069 ลงวันที่ 3 พฤษภาคม 2554 มีรายละเอียดผลการดำเนินงานดังตารางที่ 2-1 ถึงตารางที่ 2-4

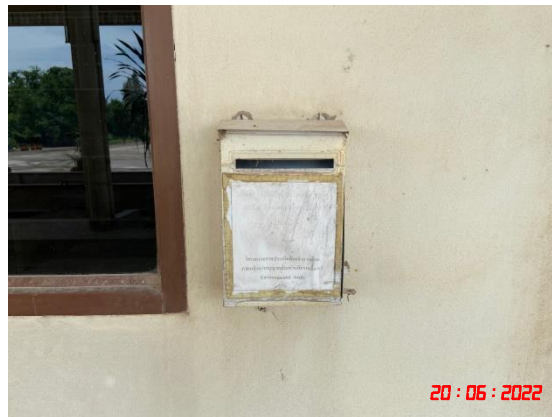
รูปที่ 2-1 กล่องรับเรื่องราวร้องทุกข์

เงื่อนไขตามมาตรการ	ผลการปฏิบัติตามมาตรการ	ปัญหา อุปสรรคที่ไม่สามารถปฏิบัติตามมาตรการ และแนวทางแก้ไข
<b>ระยะดำเนินการทำเหมืองและสิ้นสุดการทำเหมือง</b>		
1. ให้มีจุดรับเรื่องราวร้องทุกข์ความเดือดร้อนของประชาชนที่เกิดจากกิจกรรมการทำเหมืองแร่ และกิจกรรมที่เกี่ยวข้อง และในกรณีที่มีผู้ร้องเรียน ผู้ถือประทานบัตรจะต้องดำเนินการแก้ไข และให้ความช่วยเหลือด้วยความเป็นธรรม	<ul style="list-style-type: none"> <li>ผู้ถือประทานบัตรได้ดำเนินการติดตั้งกล่องรับเรื่องราวร้องทุกข์ของประชาชนที่เกิดจากกิจกรรมการทำเหมืองของโครงการ โดยติดตั้งไว้บริเวณด้านหน้าสำนักงานของโครงการที่สามารถมองเห็นและสะดวกต่อผู้ร้องเรียน ดังรูปที่ 2-1 ซึ่งจะมีการตรวจสอบกล่องรับเรื่องราวร้องทุกข์เป็นประจำทุกวัน และในกรณีที่มีผู้ร้องเรียน ผู้ถือประทานบัตรจะเร่งตรวจสอบและแก้ไขเหตุแห่งความเดือดร้อน พร้อมทั้งชดเชยค่าเสียหายตามความเหมาะสม</li> </ul>	-

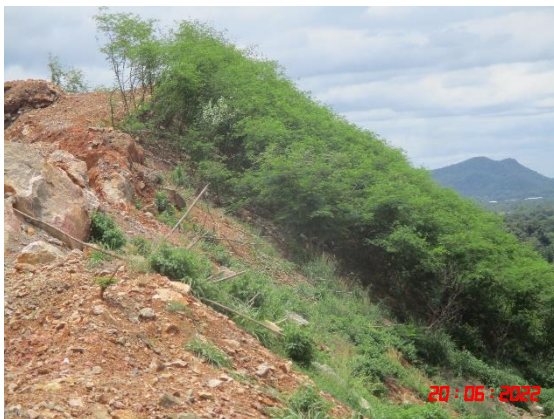
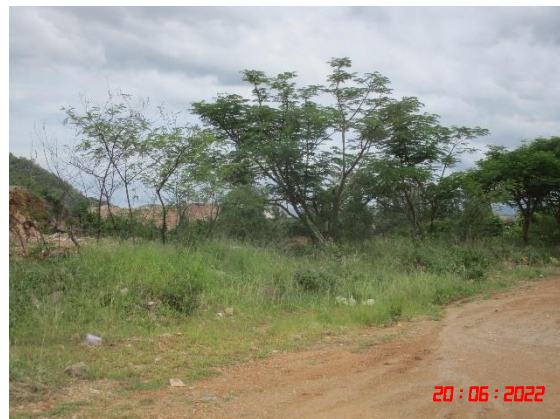
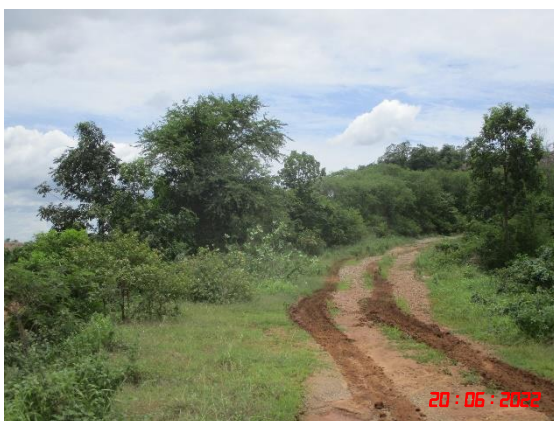
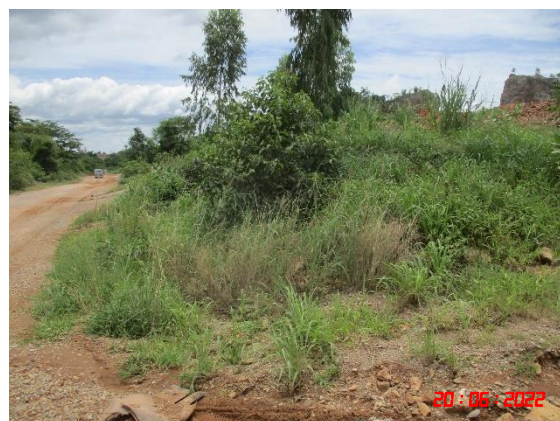
รูปที่ 2-2 บริเวณแนวเวนพื้นที่ทำเหมือง

1. กำหนดขอบเขตพื้นที่เปิดทำเหมืองให้มีระยะห่างจากอาคารสิ่งก่อสร้างภายในวัดถ้ำยอดทองระยะประมาณ 200 เมตร โดยการเว้นพื้นที่ทำเหมืองทางด้านทิศตะวันออกเฉียงเหนือ ระยะห่างจากแนวเขตประมาณ 50 เมตร และพื้นที่เว้นไม่ทำเหมืองระยะ 10 เมตร จากแนวเขตโครงการให้ชัดเจน	<ul style="list-style-type: none"> <li>การดำเนินการทำเหมืองของโครงการได้มีการกำหนดขอบเขตพื้นที่เปิดทำเหมืองและพื้นที่เว้นการทำเหมืองไว้อย่างชัดเจน โดยเว้นพื้นที่ทำเหมืองจากแนวเขตแปลงประทานบัตรทางด้านทิศตะวันออกเฉียงเหนือที่อยู่ใกล้เคียงกับวัดถ้ำยอดทองในระยะ 50 เมตร และเว้นพื้นที่ไม่ทำเหมืองจากแนวเขตประทานบัตรทางด้านทิศใต้ และทิศตะวันตกเฉียงใต้ ในระยะ 10 เมตร ดังรูปที่ 2-2</li> </ul>	-

4. กำหนดพื้นที่ขอบเขตพื้นที่เปิดทำเหมือง ให้มีระยะห่างจากอาคารสิ่งก่อสร้างภายในวัดถ้ำยอดทองระยะประมาณ 200 เมตร โดยการเว้นพื้นที่ทำเหมืองทางด้านทิศตะวันออกเฉียงเหนือ ระยะห่างจากแนวเขตประมาณ 50 เมตร	<ul style="list-style-type: none"> <li>การดำเนินการทำเหมืองของโครงการได้มีการกำหนดขอบเขตพื้นที่เปิดทำเหมืองและพื้นที่เว้นการทำเหมืองไว้อย่างชัดเจน โดยเว้นพื้นที่ทำเหมืองจากแนวเขตแปลงประทานบัตรทางด้านทิศตะวันออกเฉียงเหนือที่อยู่ใกล้เคียงกับวัดถ้ำยอดทองในระยะ 50 เมตร และเว้นพื้นที่ไม่ทำเหมืองจากแนวเขตประทานบัตรทางด้านทิศใต้ และทิศตะวันตกเฉียงใต้ ในระยะ 10 เมตร ดังรูปที่ 2-2</li> </ul>	-

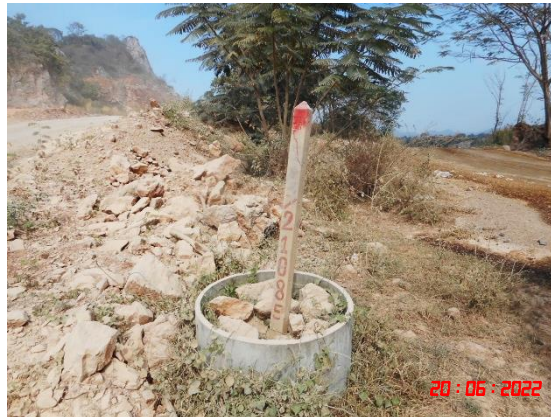
รูปที่ 2-3 หมุดหลักเขตพื้นที่ประทานบัตร

เงื่อนไขตามมาตรการ	ผลการปฏิบัติตามมาตรการ	ปัญหา อุปสรรคที่ไม่สามารถปฏิบัติตามมาตรการ และแนวทางแก้ไข
พร้อมทั้งให้ทำสัญลักษณ์โดยการทาสีแดง และระบุหมายเลขท่อเหล็กกำกับให้ครบถ้วนและสามารถมองเห็นได้ชัดเจน	ในการดำเนินงานบริเวณหน้าเหมืองและการตรวจสอบพื้นที่โครงการ ดังรูปที่ 2-3

เงื่อนไขตามมาตรการ	ผลการปฏิบัติตามมาตรการ	ปัญหา อุปสรรคที่ไม่สามารถปฏิบัติตามมาตรการ และแนวทางแก้ไข
5. จะต้องดูแลรักษาหลักเขตให้สามารถมองเห็นและตรวจสอบได้ตลอดระยะเวลาดำเนินโครงการ	<ul style="list-style-type: none"> <li>ผู้ถือประทานบัตรได้มีการดูแลรักษาหลักเขตให้สามารถมองเห็นและตรวจสอบได้ตลอดระยะเวลาดำเนินโครงการ ดังรูปที่ 2-3</li> </ul>	-

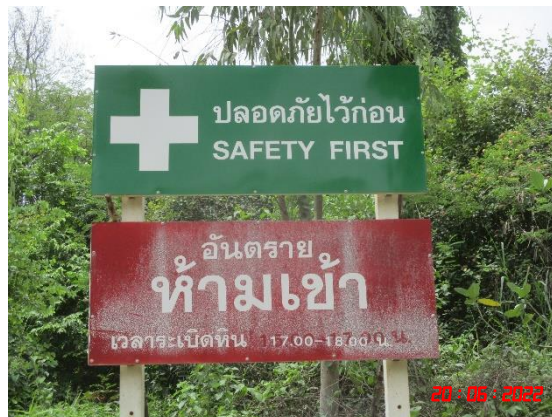
รูปที่ 2-4 ป้ายเตือนเวลาระเบิดหิน

เงื่อนไขตามมาตรการ	ผลการปฏิบัติตามมาตรการ	ปัญหา อุปสรรคที่ไม่สามารถปฏิบัติตามมาตรการ และแนวทางแก้ไข
2. ให้จัดทำป้ายเตือน “อันตรายจากการระเบิด” และระยะเวลาการระเบิดไว้ตามแนวริมเส้นทางและริมขอบประตอบัตรให้สามารถมองเห็นได้ชัดเจน	<ul style="list-style-type: none"> <li>ผู้ถือประตอบัตรได้จัดทำป้ายเตือนอันตรายจากการระเบิด พร้อมทั้งระบุเวลาไว้อย่างชัดเจน โดยติดตั้งไว้บริเวณริมเส้นทางสัญจรด้านหน้าพื้นที่โครงการ ดังรูปที่ 2-4</li> </ul>	-
<b>4. อุทกวิทยาและคุณภาพน้ำ</b>

8. กำหนดให้ทำการระเบิดไม่เกินวันละ 1 ครั้ง ในช่วงเวลา 17.00-18.00 น. และก่อนการระเบิดทุกครั้งจะต้องมีสัญญาณเสียงเตือนให้ได้ยินในรัศมี 500 เมตร	<ul style="list-style-type: none"> <li>การดำเนินการทำเหมืองของโครงการได้ทำการระเบิดหินวันละ 1 ครั้ง ในช่วงเวลา 17.00-18.00 น. และก่อนการระเบิดทุกครั้งได้มีสัญญาณเสียงเตือนให้ได้ยินในรัศมี 500 เมตร พร้อมทั้งติดตั้งป้ายเตือนช่วงเวลาระเบิดไว้ริมเส้นทางสัญจรบริเวณด้านหน้าพื้นที่โครงการ ดังรูปที่ 2-4</li> </ul>	-

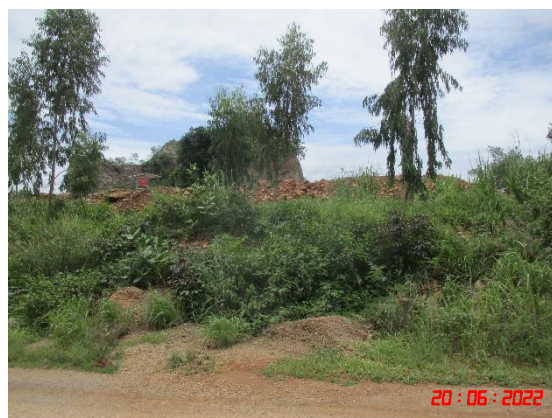
รูปที่ 2-5 คุระบายน้ำและคันทำนบดินตามแนวเขตพื้นที่เวนไม่ทำเหมือง

1. กำหนดให้ชุดระบายน้ำตามแนวเขตพื้นที่เวนไม่ทำเหมือง ทางด้านทิศใต้ถึงด้านทิศตะวันออก เพื่อเบี่ยงเบนน้ำไหลบ่าผิวดิน ให้ไหลรวมลงสู่บ่อรับน้ำ (Sump) ขนาด 0.5 ไร่ ลึก 5 เมตร จำนวน 3 บ่อ โดยออกแบบชุดระบายน้ำให้มีขนาดความกว้างประมาณ 1.5 เมตร ลึก 10 เมตร และท้องน้ำกว้างประมาณ 0.5 เมตร และด้านนอกสร้างคันทำนบกั้นอัดแน่น ขนาดความกว้างประมาณ 1.5 เมตร และความสูงประมาณ 1.0 เมตร	<ul style="list-style-type: none"> <li>ผู้ถือประตอบัตรได้ชุดระบายน้ำไว้ตามแนวเขตพื้นที่เวนไม่ทำเหมือง ทางด้านทิศใต้ถึงด้านทิศตะวันออก เพื่อเบี่ยงเบนน้ำไหลบ่าผิวดินไม่ให้ไหลออกสู่ภายนอกพื้นที่โครงการ พร้อมทั้งจัดทำคันทำนบกั้นร่วมกับชุดระบายน้ำ ดังรูปที่ 2-5 สำหรับบ่อรับน้ำของโครงการ พบว่า ทางโครงการยังไม่ได้มีการชุดบ่อรับน้ำ เนื่องจากกระทำการดำเนินการทำเหมืองในปัจจุบันได้มีการเปิดหน้าเหมืองบนพื้นที่ภูเขา ซึ่งไม่มีความเหมาะสมที่จะชุดบ่อรับน้ำ ในส่วนของการรองรับน้ำไหลบ่าผิวดินทางโครงการได้มีการใช้พื้นที่ต่ำสุดของการทำเหมืองในปัจจุบันเป็นพื้นที่รองรับน้ำดังกล่าว ซึ่งจะมีน้ำขังในช่วงที่มีฝนตกหนักเท่านั้น อย่างไรก็ตาม ทางโครงการจะเร่งดำเนินการชุดบ่อรับน้ำในพื้นที่ที่เหมาะสมต่อไป</li> </ul>	-

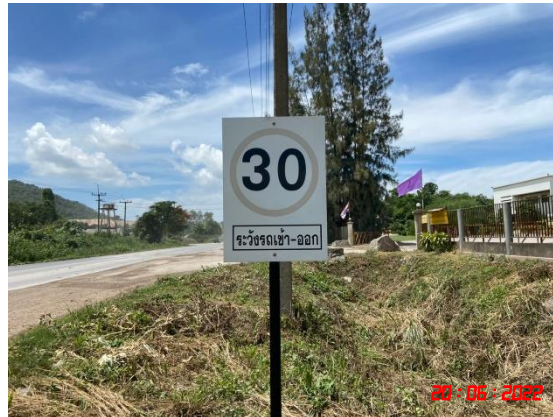
### รูปที่ 2-6 ป้ายเตือนจำกัดความเร็ว

2. ให้ใช้หินเกล็ดอัดปิดระเบิดแทนหินฝุ่น เพื่อป้องกันการฟุ้งกระจายของฝุ่นละออง		
3. ควบคุมความเร็วรถบรรทุกขนส่งแร่ที่วิ่งไป-มา ระหว่างหน้าเหมืองถึงโรงโม่หิน ให้ใช้ความเร็วไม่เกิน 30 กิโลเมตรต่อชั่วโมง และการขนส่งหินออกสู่แหล่งรับซื้อภายนอกในช่วงถนนลาดยางระหว่างบ้านหนองรีนถึงบ้านเขาถ้ำกฤษกร ให้ใช้ความเร็วไม่เกิน 40 กิโลเมตรต่อชั่วโมง โดยการติดตั้งป้ายเตือนไว้ริมเส้นทางให้เห็นอย่างชัดเจน	<ul style="list-style-type: none"> <li>ผู้ถือประทานบัตรได้กำหนดกฎระเบียบในการควบคุมความเร็วจัดทำป้ายจำกัดความเร็วของรถบรรทุกที่จะทำการขนส่งแร่ออกสู่แหล่งรับซื้อภายนอกในช่วงถนนลาดยางส่วนบุคคล และเส้นทางขนส่งแร่จากหน้าเหมืองถึงโรงโม่หิน ให้ใช้ความเร็วไม่เกิน 30 กิโลเมตรต่อชั่วโมง โดยติดตั้งไว้ริมเส้นทางขนส่งแร่ในบริเวณที่สามารถมองเห็นได้อย่างชัดเจน ดังรูปที่ 2-6</li> </ul>	-

เงื่อนไขตามมาตรการ	ผลการปฏิบัติตามมาตรการ	ปัญหา อุปสรรคที่ไม่สามารถปฏิบัติตามมาตรการ และแนวทางแก้ไข
<b>3. ระดับเสียง แรงสั่นสะเทือน และหินปลิว</b>		
1. จำกัดความเร็วรถบรรทุกแร่ที่วิ่งระหว่างหน้าเหมืองกับโรงโม่หินให้ใช้ความเร็วไม่เกิน 30 กิโลเมตรต่อชั่วโมง โดยการอบรมพนักงานขับรถบรรทุกแร่ และติดป้ายเตือนริมเส้นทางให้สามารถมองเห็นได้อย่างชัดเจน	<ul style="list-style-type: none"> <li>ผู้ถือประทานบัตรได้กำหนดกฎระเบียบในการควบคุมความเร็วจัดทำป้ายจำกัดความเร็วของรถบรรทุกที่จะทำการขนส่งแร่ออกสู่แหล่งรับซื้อภายนอกในช่วงถนนลาดยางส่วนบุคคล และเส้นทางขนส่งแร่จากหน้าเหมืองถึงโรงโม่หิน ให้ใช้ความเร็วไม่เกิน 30 กิโลเมตรต่อชั่วโมง โดยติดตั้งไว้ริมเส้นทางขนส่งแร่ในบริเวณที่สามารถมองเห็นได้อย่างชัดเจน ดังรูปที่ 2-6</li> </ul>	-

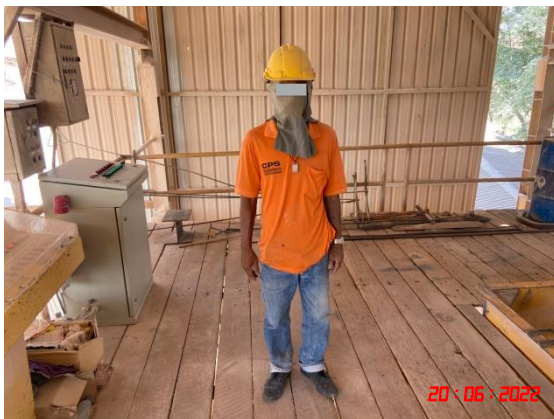
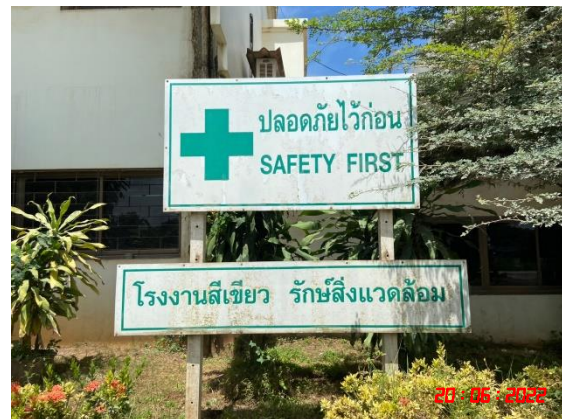
### รูปที่ 2-7 การสวมใส่อุปกรณ์ป้องกันอันตรายส่วนบุคคล และป้ายเตือนความปลอดภัยในพื้นที่ทำงาน

เงื่อนไขตามมาตรการ	ผลการปฏิบัติตามมาตรการ	ปัญหา อุปสรรคที่ไม่สามารถปฏิบัติตามมาตรการ และแนวทางแก้ไข
จัดการกองทุนให้เป็นไปตามระเบียบหรือแนวทางปฏิบัติที่กรมอุตสาหกรรมพื้นฐานและการเหมืองแร่กำหนด	สุขภาพของชุมชนและหน่วยงานสาธารณสุขในท้องถิ่น ดังเอกสารแนบ 5	
<b>4. อาชีวอนามัย และความปลอดภัย</b>		
1. ให้จัดหาอุปกรณ์ป้องกันอันตรายส่วนบุคคลให้กับพนักงานในขณะปฏิบัติงานอยู่ในพื้นที่หน้าเหมือง เช่น ผ้าปิดจมูก ที่อุดหู หมวกนิรภัย และรองเท้านิรภัย	<ul style="list-style-type: none"> <li>ผู้ถือประทานบัตรได้จัดเตรียมอุปกรณ์ป้องกันอันตรายส่วนบุคคลให้กับพนักงาน และควบคุมดูแลให้มีการสวมใส่ตลอดเวลาที่ปฏิบัติงาน โดยติดตั้งป้ายเตือนความปลอดภัยไว้ในพื้นที่โรงโม่หินของโครงการ ให้พนักงานสามารถมองเห็นและนำไปปฏิบัติ ดังรูปที่ 2-7</li> </ul>	-

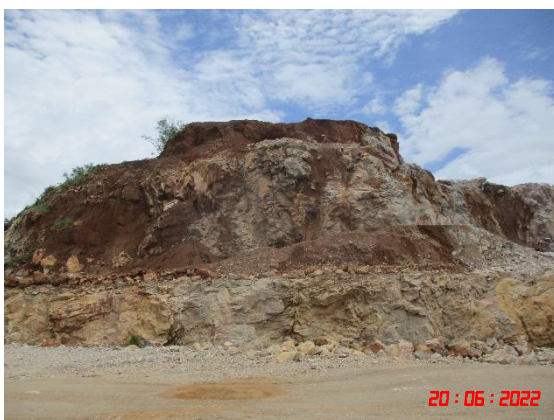
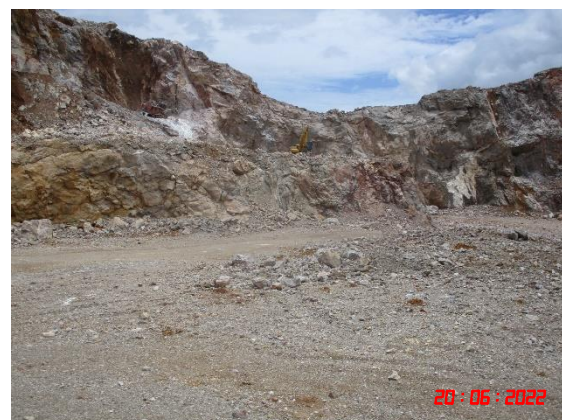
### รูปที่ 2-8 ลักษณะหน้าเหมืองของโครงการในปัจจุบัน

1. ให้เปิดดำเนินการทำเหมืองตามแผนผังโครงการและมาตรการป้องกันและแก้ไขผลกระทบที่กำหนดไว้อย่างเคร่งครัด	<ul style="list-style-type: none"> <li>วิศวกรผู้ควบคุมการทำเหมืองของโครงการได้มีการวางแผนการทำเหมืองให้เป็นไปตามแผนผังโครงการและมาตรการป้องกันและแก้ไขผลกระทบที่กำหนด โดยวางแผนการและเปิดดำเนินการทำเหมืองในลักษณะขั้นบันได ที่มีความสูงของขั้นบันไดไม่เกิน 10 เมตร และความกว้างไม่น้อยกว่า 10 เมตร พร้อมทั้งควบคุมความลาดชันรวมของหน้าเหมืองไม่ให้เกิน 45 องศา ทั้งนี้ ทางโครงการอยู่ระหว่างพัฒนาหน้าเหมืองให้มีลักษณะเป็นขั้นบันได แสดงภาพหน้าเหมืองปัจจุบันของโครงการดังรูปที่ 2-8</li> </ul>	-

2. การออกแบบหน้าเหมืองให้มีลักษณะเป็นขั้นบันได (Benching Method) ให้มีความสูงชันไม่เกิน 10 เมตร และความกว้างชันละไม่น้อยกว่า 10 เมตร และควบคุมความลาดชันรวม (Overall Slope) ไม่ให้เกิน 45 องศา พร้อมทั้งตรวจสอบสภาพหน้าเหมืองให้อยู่ในสภาพที่ปลอดภัยจากการพังทลาย

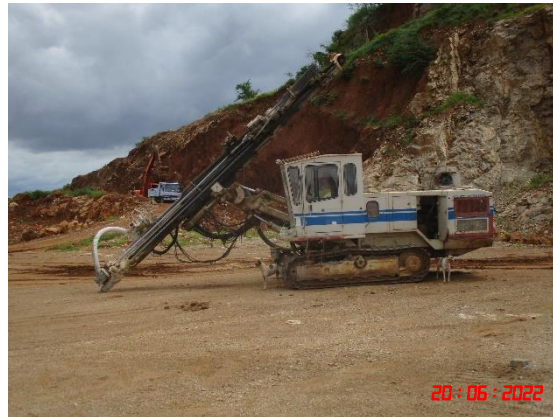
รูปที่ 2-9 รถเจาะรูระเบิดที่มีอุปกรณ์เก็บฝุ่นติดไว้กับหัวเจาะ

1. ให้ใช้เครื่องเจาะระเบิดที่มีอุปกรณ์เก็บฝุ่นติดไว้กับหัวเจาะเพื่อป้องกันการฟุ้งกระจายของฝุ่นละอองขณะทำการเจาะระเบิด	<ul style="list-style-type: none"> <li>วิศวกรผู้ควบคุมการทำเหมืองของโครงการได้มีการออกแบบให้นำเครื่องเจาะระเบิดที่มีอุปกรณ์เก็บฝุ่นติดไว้กับหัวเจาะมาใช้ในงานระเบิดหน้าเหมืองที่ ดังรูปที่ 2-9 และใช้หินเกล็ดอัดปิดระเบิดแทนหินฝุ่น เพื่อป้องกันการฟุ้งกระจายของฝุ่นละออง</li> </ul>	-

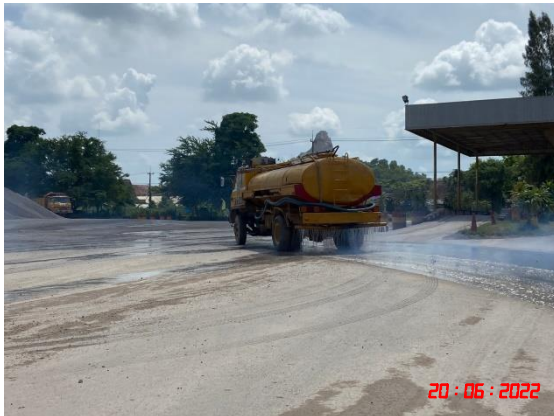
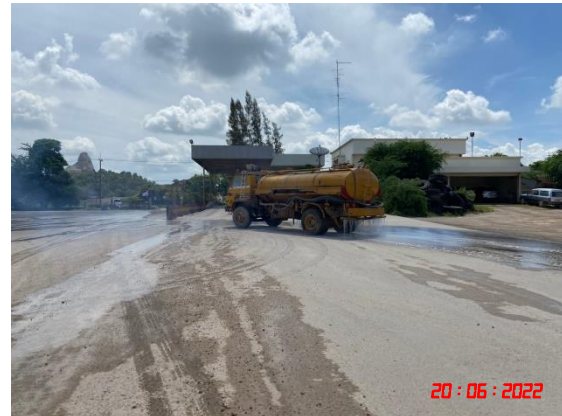
รูปที่ 2-10 การฉีดพรมน้ำเพื่อลดการฟุ้งกระจายของฝุ่นละออง

เงื่อนไขตามมาตรการ	ผลการปฏิบัติตามมาตรการ	ปัญหา อุปสรรคที่ไม่สามารถปฏิบัติตามมาตรการ และแนวทางแก้ไข
4. ให้ฉีดพรมน้ำบนเส้นทางขนส่งแร่ระหว่างหน้าเหมืองถึงโรงโม่หิน และเส้นทางภายในบริเวณพื้นที่โรงโม่หิน ประมาณวันละ 4 ครั้ง หรือขึ้นอยู่กับสภาพอากาศในแต่ละวัน	<ul style="list-style-type: none"> <li>การดำเนินโครงการได้มีมาตรการในการป้องกันและลดผลกระทบด้านการฟุ้งกระจายของฝุ่นละออง โดยการฉีดพรมน้ำบริเวณเส้นทางขนส่งแร่และบริเวณโรงโม่หินของโครงการ วันละ 3-4 ครั้ง หรือตามความเหมาะสมของสภาพภูมิอากาศในแต่ละวัน ดังรูปที่ 2-10</li> </ul>	-

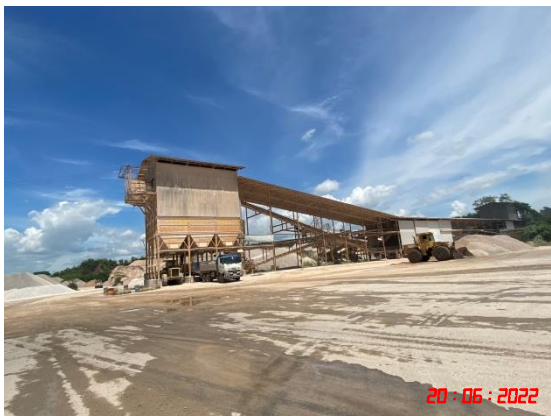
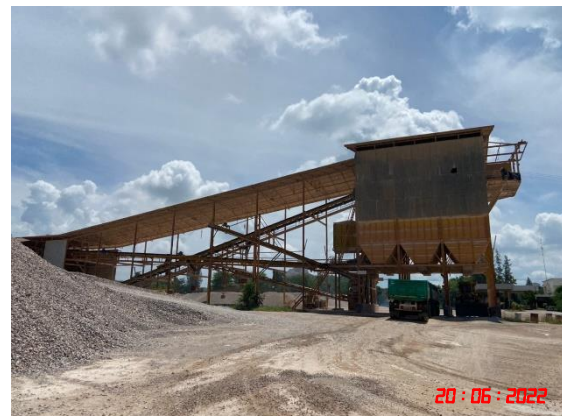
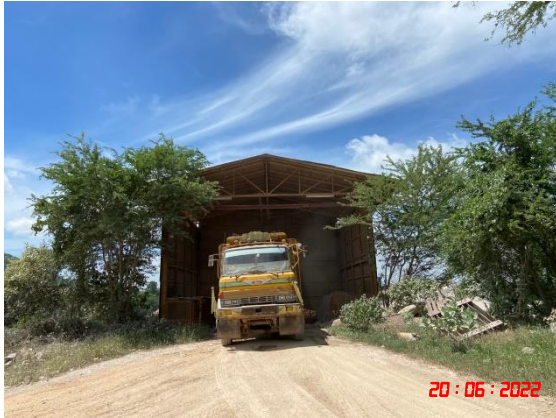
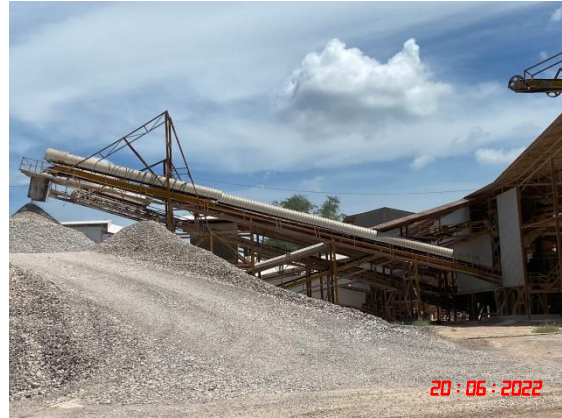
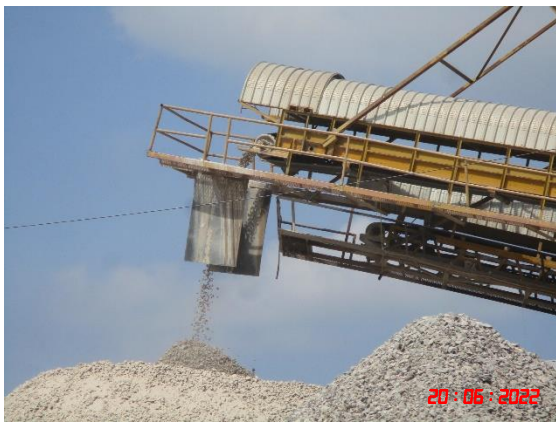
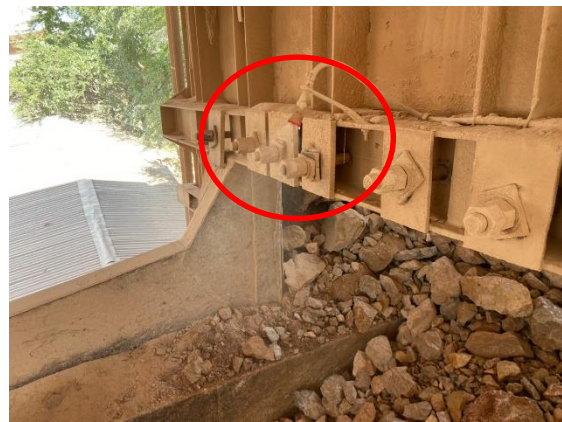
รูปที่ 2-11 ระบบป้องกันผลกระทบสิ่งแวดล้อมบริเวณโรงโม่หิน

6. จัดทำระบบป้องกันผลกระทบสิ่งแวดล้อมบริเวณโรงโม่หิน ตามประกาศกรมอุตสาหกรรมพื้นฐานและการเหมืองแร่ โดยการจัดทำระบบปิดคลุมและระบบสเปรย์น้ำตามจุดต่างๆ ที่เกิดฝุ่นละออง	<ul style="list-style-type: none"> <li>ในการดำเนินกิจกรรมการโม่ บด และย่อยหินของโครงการได้ใช้โรงโม่หินร่วมกับประทานบัตรที่ 21084/15933 ที่ได้มีการปรับปรุงและจัดทำระบบป้องกันผลกระทบสิ่งแวดล้อมบริเวณโรงโม่หินให้เป็นไปตามประกาศกรมอุตสาหกรรมพื้นฐานและการเหมืองแร่ไว้แล้วดังรูปที่ 2-11 โดยมีรายละเอียดดังต่อไปนี้</li> </ul>	-

- ให้สร้างอาคารปิดคลุม 3 ด้าน และหลังคาสำหรับเครื่องบดชุดแรก (Primary Crusher) ยังรับหินใหญ่ (Hopper) และตะแกรงร่อนคัดเศษหิน ดิน ทราย (Vibrating Screen) พร้อมทั้งติดตั้งเครื่องฉีดสเปรย์น้ำบริเวณปากยังรับหินใหญ่	- สร้างอาคารปิดคลุมยังรับหินใหญ่ อาคารปิดคลุมโรงโม่หิน ทั้ง 3 ด้าน พร้อมทั้งติดตั้งเครื่องฉีดสเปรย์น้ำบริเวณปากยังรับหินใหญ่	-

- เครื่องบดชุดที่ 2 (Secondary Crusher) เครื่องบดชุดที่ 3 (Tertiary Crusher) ตะแกรงร่อนคัดเศษหิน ดิน ทราย และตะแกรงร่อนคัดขนาดหินจะต้องมีฝาคบหรืออุปกรณ์ปิดคลุม	- สร้างอาคารปิดคลุมเครื่องบด และเครื่องจักรอุปกรณ์ทั้งหมดอย่างมิดชิด	-

- ระบบสายพานลำเลียง ต้องสร้างอุปกรณ์ปิดคลุมโดยตลอด พร้อมทั้งติดตั้งเครื่องฉีดสเปรย์น้ำบริเวณจุดต่างๆ ที่ก่อให้เกิดฝุ่นละอองภายนอกอาคารทุกจุด	- สร้างหลังคาปิดคลุมระบบสายพานลำเลียง และติดตั้งเครื่องฉีดสเปรย์น้ำบริเวณจุดต่างๆ ที่ก่อให้เกิดฝุ่นละออง	-

- บริเวณปลายสายพานลำเลียงที่เทกองหินคัดขนาดแล้ว ต้องติดตั้งเครื่องฉีดสเปรย์น้ำ หรือเครื่องป้องกันฝุ่นในการเทกองหินคัดขนาดแล้ว	- ติดตั้งระบบสเปรย์น้ำบริเวณปลายสายพานลำเลียง	-

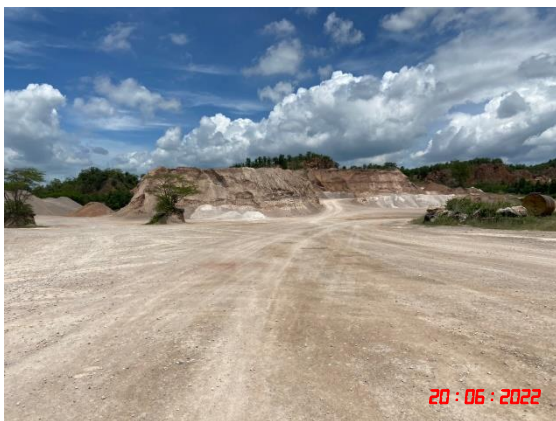
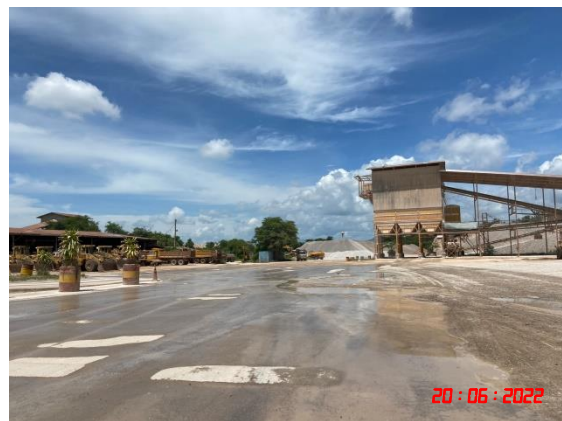
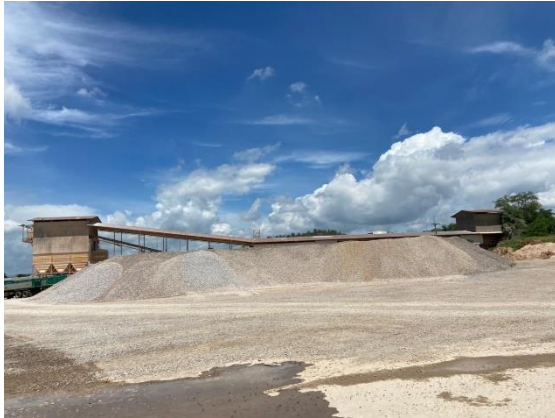
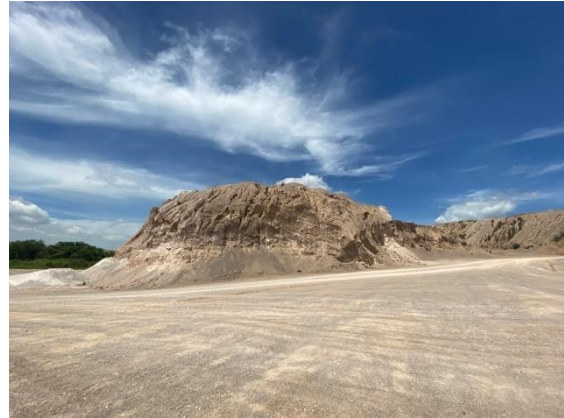
- ปรับปรุงเส้นทางลำเลียงหินภายในโรงโม่หินเป็นถนนลาดยางหรือถนนคอนกรีต	- ปรับปรุงเส้นทางลำเลียงหินภายในโรงโม่หินเป็นถนนหินบดอัดแน่น และบริเวณสำนักงานโครงการเป็นถนนลาดยาง	-

- ปรับปรุงพื้นที่เก็บกองหินเป็นลานคอนกรีตหรือหินบดอัดแน่น	- ปรับปรุงลานเก็บกองหินเป็นลานหินบดอัดแน่น	-
- ให้ใช้การฉีดพรมน้ำบริเวณลานเก็บกองหินที่คัดขนาดแล้ว และตามเส้นทางขนส่งพลเลียงหิน ในขณะที่เครื่องจักรและยานพาหนะทำงานอยู่ เพื่อป้องกันการฟุ้งกระจายของฝุ่น พร้อมทั้งมีการทำความสะอาด เก็บกวาดฝุ่นละอองที่ตกค้างสะสมบริเวณพื้นที่โรงโม่หิน และเส้นทางลำเลียงขนส่งหิน อย่างน้อยสัปดาห์ละ 1 ครั้ง	- เตรียมรถสำหรับฉีดพรมน้ำบริเวณลานเก็บกองหิน และเส้นทางลำเลียงหินภายในโรงโม่หิน เพื่อป้องกันการฟุ้งกระจายของฝุ่น <b>ดังรูปที่ 2-10</b> พร้อมทั้งทำความสะอาด เก็บกวาดฝุ่นละอองที่ตกค้างสะสมบริเวณพื้นที่โรงโม่หิน และเส้นทางลำเลียงขนส่งหิน อย่างน้อยสัปดาห์ละ 1 ครั้ง	-

ถนนหินบดอัดแน่น

ถนนลาดยาง

ลานเก็บกองหิน

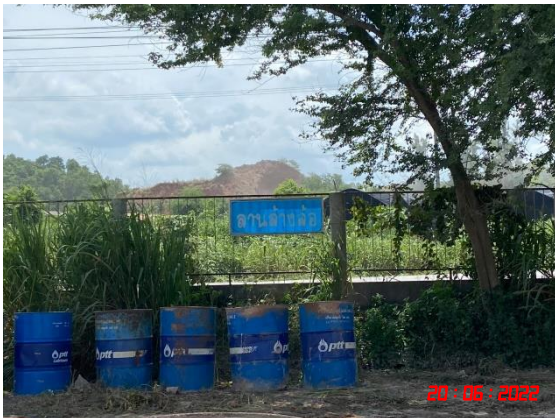
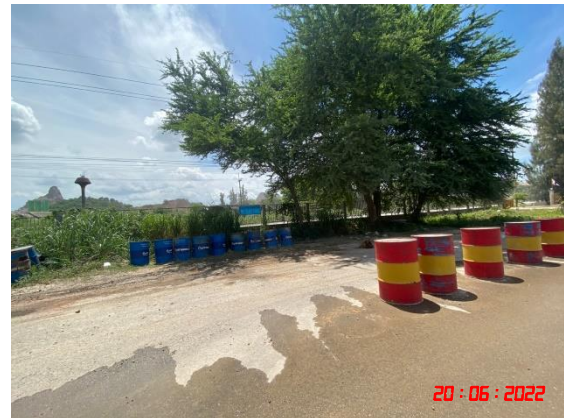
รูปที่ 2-12 ลานล้างล้อรถบรรทุก

เงื่อนไขตามมาตรการ	ผลการปฏิบัติตามมาตรการ	ปัญหา อุปสรรคที่ไม่สามารถปฏิบัติตามมาตรการ และแนวทางแก้ไข
- มีระบบลานล้างล้อรถยนต์ที่มีประสิทธิภาพและทำการล้างล้อรถยนต์บรรทุกหินก่อนออกนอกโรงโม่หิน	- ได้จัดเตรียมจุดล้างล้อรถบรรทุกไว้บริเวณด้านหน้าทางเข้า-ออกพื้นที่โรงโม่หินของโครงการดังรูปที่ 2-12 โดยควบคุมให้รถยนต์หรือรถบรรทุกที่จะออกนอกพื้นที่โรงโม่หินต้องทำการล้างล้อทุกครั้ง	-

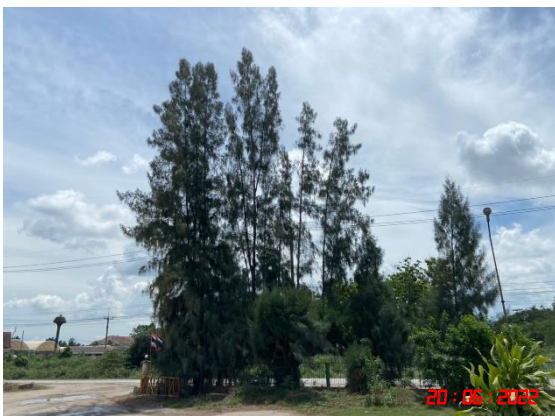
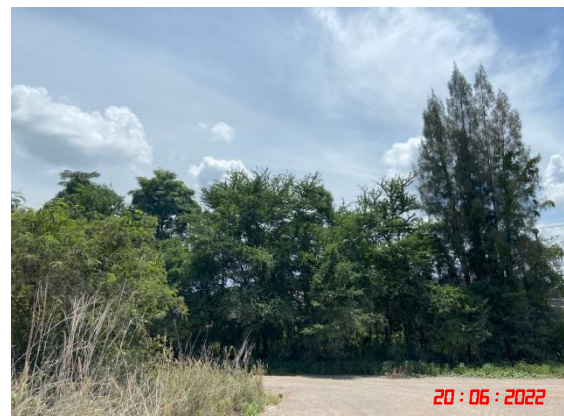
รูปที่ 2-13 แนวต้นไม้โดยรอบพื้นที่โรงโม่หิน

- ปลุกต้นไม้โตเร็วทรงสูงหนาแน่นที่ปิดกั้นทิศทางลมและเสียงตามความเหมาะสมของสภาพพื้นที่ ตามแนวเขตพื้นที่โรงโม่หินโดยรอบ และปลูกเสริมบริเวณพื้นที่ว่าง พร้อมทั้งดูแลรักษาให้เจริญเติบโตอยู่เสมอ	- มีการดูแลรักษาแนวต้นไม้ที่ปลูกไว้โดยรอบพื้นที่โรงโม่หินของโครงการให้มีการเจริญเติบโตที่อยู่เสมอ เพื่อเป็นแนวปิดกั้นทิศทางลมและเสียง ดังรูปที่ 2-13	-

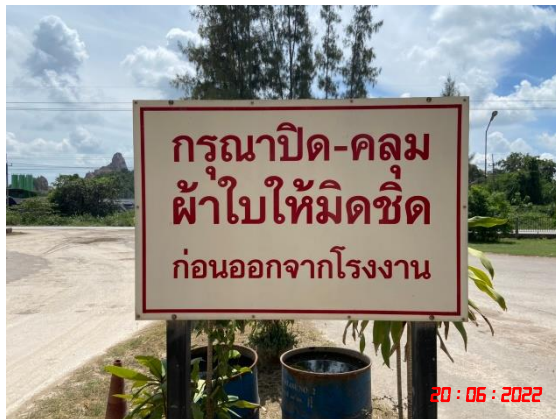
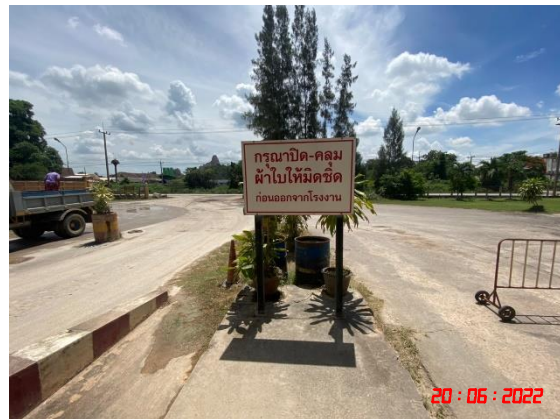
รูปที่ 2-14 ป้ายเตือนให้ปิดคลุมผ้าใบ

- รถบรรทุกที่ขนหินออกจากโรงโม่หิน จะต้องอยู่ในสภาพที่ดีไม่มีรอยรั่วให้หินร่วงหล่นได้ และมีผ้าใบปิดคลุมมิดชิด	- ผู้ถือประทานบัตรได้ออกกฎระเบียบให้รถบรรทุกที่จะลำเลียงแร่ออกจากโรงโม่หิน ให้ปิดคลุมกระบะบรรทุกด้วยผ้าใบอย่างมิดชิดเพื่อป้องกันหินปลิวกระเด็นหรือร่วงหล่นลงสู่ผิวถนน โดยติดตั้งป้ายเตือนให้ปิดคลุมผ้าใบไว้ด้านหน้าทางเข้า-ออกพื้นที่โรงโม่หินไว้อย่างชัดเจน ดังรูปที่ 2-14	-

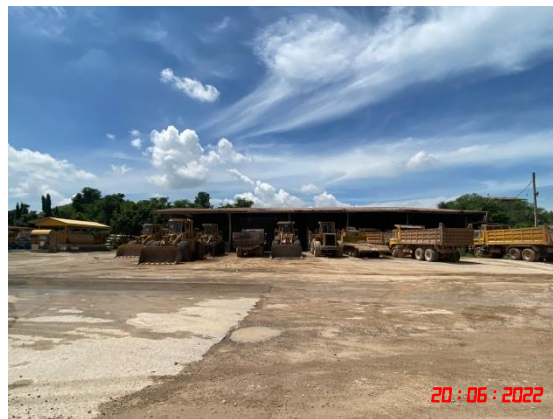
รูปที่ 2-15 โรงซ่อมบำรุงของโครงการ

2. ดูแลรักษาสภาพเครื่องจักรและอุปกรณ์ต่างๆ ให้อยู่ในสภาพที่สมบูรณ์สามารถใช้งานได้ตามปกติ เพื่อลดระดับเสียงจากการทำงานของเครื่องจักรต่างๆ	<ul style="list-style-type: none"> <li>พนักงานซ่อมบำรุงของโครงการได้ดูแลและซ่อมแซมเครื่องจักร อุปกรณ์ต่างๆ ให้อยู่ในสภาพที่สมบูรณ์สามารถใช้งานได้ตามสภาพปกติ เพื่อลดระดับเสียงจากการทำงานของเครื่องจักรต่างๆ โดยผู้ถือประทานบัตรได้สร้างโรงซ่อมบำรุงไว้ภายในพื้นที่โรงโม่หินของโครงการ ดังรูปที่ 2-15</li> </ul>	-
