## มาตรการป้องกันและแก้ไข ผลกระทบสิ่งแวดล้อมและ มาตรการติดตามตรวจสอบ คุณภาพสิ่งแวดล้อม

## มาตรการป้องกันและแก้ไขผลกระทบสิ่งแวดล้อม และมาตรการติดตามตรวจสอบคุณภาพสิ่งแวดล้อม

### 2.1 มาตรการป้องกันและแก้ไขผลกระทบสิ่งแวดล้อม

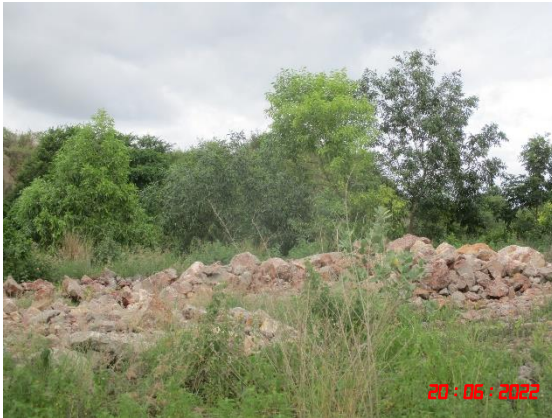
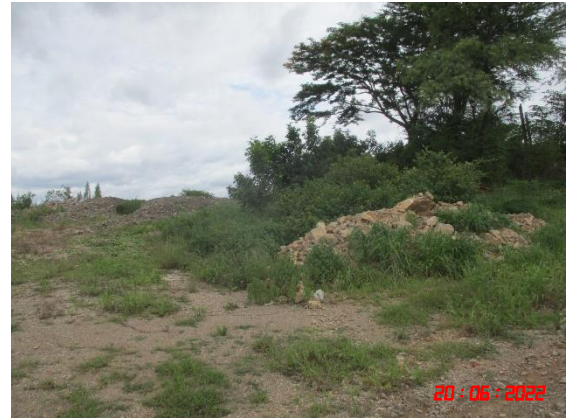
รูปที่ 2-2 บริเวณแนวเวนพื้นที่ทำเหมือง

1. กำหนดขอบเขตพื้นที่เปิดทำเหมืองให้มีระยะห่างจากอาคารสิ่งก่อสร้างภายในวัดถ้ำยอดทองระยะประมาณ 200 เมตร โดยการเว้นพื้นที่ทำเหมืองทางด้านทิศตะวันออกเฉียงเหนือ ระยะห่างจากแนวเขตประมาณ 50 เมตร และพื้นที่เว้นไม่ทำเหมืองระยะ 10 เมตร จากแนวเขตโครงการให้ชัดเจน	<ul style="list-style-type: none"> <li>การดำเนินการทำเหมืองของโครงการได้มีการกำหนดขอบเขตพื้นที่เปิดทำเหมืองและพื้นที่เว้นการทำเหมืองไว้อย่างชัดเจน โดยเว้นพื้นที่ทำเหมืองจากแนวเขตแปลงประธานบัตรทางด้านทิศตะวันออกเฉียงเหนือที่อยู่ใกล้เคียงกับวัดถ้ำยอดทองในระยะ 50 เมตร และเว้นพื้นที่ไม่ทำเหมืองจากแนวเขตประธานบัตรทางด้านทิศตะวันตกเฉียงใต้ ในระยะ 10 เมตร ดังรูปที่ 2-2</li> </ul>	-

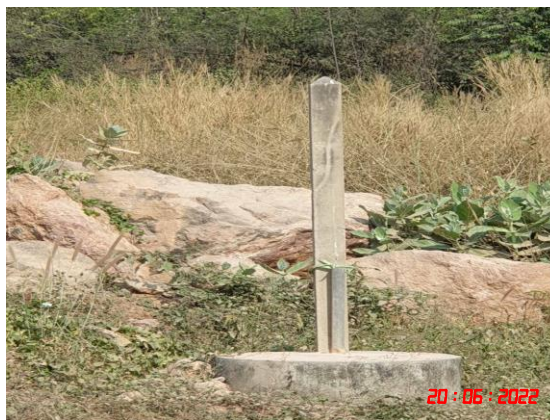
รูปที่ 2-3 หมุดหลักเขตพื้นที่ประทานบัตร

เงื่อนไขตามมาตรการ	ผลการปฏิบัติตามมาตรการ	ปัญหา อุปสรรคที่ไม่สามารถปฏิบัติตามมาตรการ และแนวทางแก้ไข
เมตร พร้อมทั้งให้ทำสัญลักษณ์โดยการทาสีแดง และระบุหมายเลข ต่อเหล็กกำกับให้ครบถ้วนและสามารถมองเห็นได้ชัดเจน	ในการดำเนินงานบริเวณหน้าเหมืองและการตรวจสอบพื้นที่โครงการ ดังรูปที่ 2-3

เงื่อนไขตามมาตรการ	ผลการปฏิบัติตามมาตรการ	ปัญหา อุปสรรคที่ไม่สามารถปฏิบัติตามมาตรการ และแนวทางแก้ไข
5. จะต้องดูแลรักษาหลักเขตให้สามารถมองเห็นและตรวจสอบได้ตลอดระยะเวลาดำเนินโครงการ	<ul style="list-style-type: none"> <li>ผู้ถือประทานบัตรได้มีการดูแลรักษาหลักเขตให้สามารถมองเห็นและตรวจสอบได้ตลอดระยะเวลาดำเนินโครงการ ดังรูปที่ 2-3</li> </ul>	-

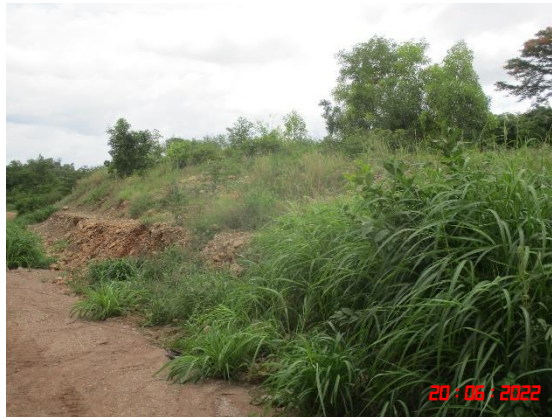
รูปที่ 2-4 แนวต้นไม้บนคันทำนบดิน

1. ปลูกต้นไม้ยืนต้นโตเร็วไว้ตามแนวคันทำนบดินและพื้นที่เว้นไม่ทำ เหมือง เพื่อเป็นแนวป้องกันฝุ่นละออง และหินปลิว	● ผู้ถือประทานบัตรได้ปลูกไม้ยืนต้นโตเร็วไว้บนแนวคันทำนบดินดัง รูปที่ 2-4 และบริเวณพื้นที่เว้นไม่ทำเหมืองดังรูปที่ 2-2 เพื่อเป็น แนวป้องกันฝุ่นละออง และหินปลิว	-
<b>3. ระดับเสียง แรงสั่นสะเทือน และหินปลิว</b>

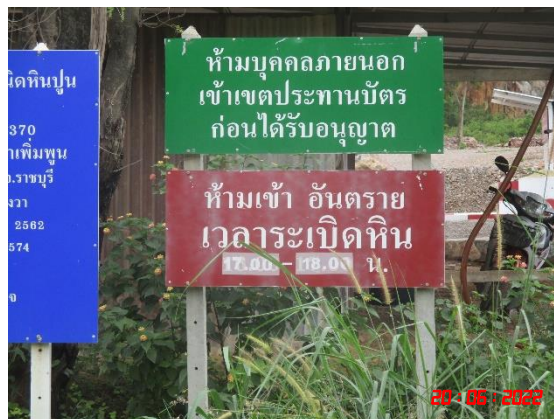
รูปที่ 2-5 ป้ายเตือนเวลาระเบิดหิน

เงื่อนไขตามมาตรการ	ผลการปฏิบัติตามมาตรการ	ปัญหา อุปสรรคที่ไม่สามารถปฏิบัติ ตามมาตรการ และแนวทางแก้ไข
2. ให้จัดทำป้ายเตือน “อันตรายจากการระเบิด” และระบุเวลาการ ระเบิดไว้ตามแนวริมเส้นทางและริมขอบประตวนบัตรให้สามารถ มองเห็นได้ชัดเจน	<ul style="list-style-type: none"> <li>ผู้ถือประตวนบัตรได้จัดทำป้ายเตือนอันตรายจากการระเบิด พร้อม ทั้งระบุเวลาไว้อย่างชัดเจน โดยติดตั้งไว้บริเวณริมเส้นทางสัญจร ด้านหน้าพื้นที่โครงการ ดังรูปที่ 2-5</li> </ul>	-
<b>4. อุทกวิทยาและคุณภาพน้ำ</b>

8. กำหนดให้ทำการระเบิดไม่เกินวันละ 1 ครั้ง ในช่วงเวลา 17.00-18.00 นาฬิกา และก่อนการระเบิดทุกครั้งจะต้องมีสัญญาณเสียงเตือนให้ได้ยินในรัศมี 500 เมตร	<ul style="list-style-type: none"> <li>การดำเนินการทำเหมืองของโครงการได้ทำการระเบิดหินวันละ 1 ครั้ง ในช่วงเวลา 17.00-18.00 นาฬิกา และก่อนการระเบิดทุกครั้งได้มีสัญญาณเสียงเตือนให้ได้ยินในรัศมี 500 เมตร พร้อมทั้งติดตั้งป้ายเตือนช่วงเวลาระเบิดไว้ริมเส้นทางสัญจรบริเวณด้านหน้าพื้นที่โครงการ ดังรูปที่ 2-5</li> </ul>	-

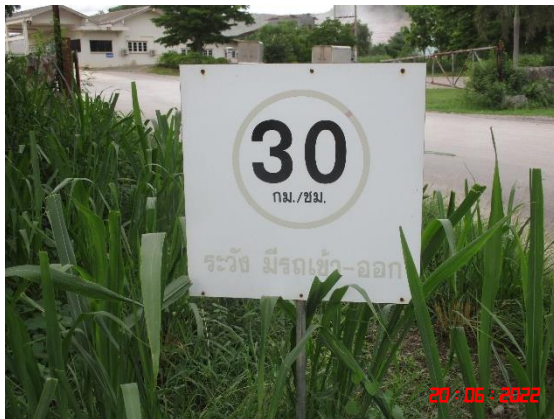
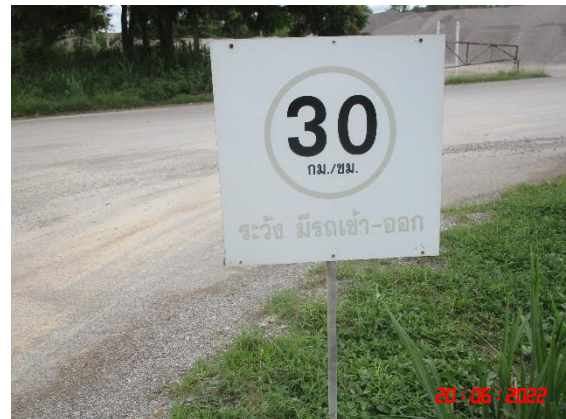
รูปที่ 2-8 ป้ายจำกัดความเร็ว

2. ให้ใช้หินเกล็ดอัดปิดรูระเบิดแทนหินฝุ่น เพื่อป้องกันการฟุ้งกระจายของฝุ่นละออง		
3. ควบคุมความเร็วรถบรรทุกขนส่งแร่ที่วิ่งไป-มา ระหว่างหน้าเหมืองถึงโรงโม่หิน ให้ใช้ความเร็วไม่เกิน 30 กิโลเมตรต่อชั่วโมง และการขนส่งหินออกสู่แหล่งรับซื้อภายนอกในช่วงถนนลาดยางระหว่างบ้านหนองรีนถึงบ้านเขาถ้ำกุ่ม ให้ใช้ความเร็วไม่เกิน 40 กิโลเมตรต่อชั่วโมง โดยการติดตั้งป้ายเตือนไว้ริมเส้นทางให้เห็นอย่างชัดเจน	<ul style="list-style-type: none"> <li>ผู้ถือประทานบัตรได้กำหนดกฎระเบียบในการควบคุมความเร็วจัดทำป้ายจำกัดความเร็วของรถบรรทุกที่จะทำการขนส่งแร่ออกสู่แหล่งรับซื้อภายนอกในช่วงถนนลาดยางส่วนบุคคล และเส้นทางขนส่งแร่จากหน้าเหมืองถึงโรงโม่หิน ให้ใช้ความเร็วไม่เกิน 30 กิโลเมตรต่อชั่วโมง โดยติดตั้งไว้ริมเส้นทางขนส่งแร่ในบริเวณที่สามารถมองเห็นได้อย่างชัดเจน ดังรูปที่ 2-8</li> </ul>	-

เงื่อนไขตามมาตรการ	ผลการปฏิบัติตามมาตรการ	ปัญหา อุปสรรคที่ไม่สามารถปฏิบัติตามมาตรการ และแนวทางแก้ไข
	โดยติดตั้งไว้ริมเส้นทางขนส่งแร่ในบริเวณที่สามารถมองเห็นได้อย่างชัดเจน ดังรูปที่ 2-8

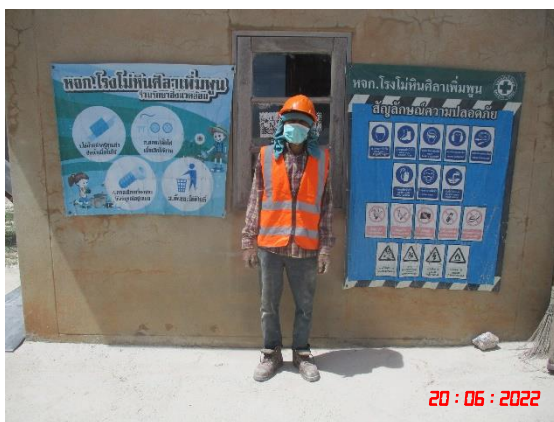
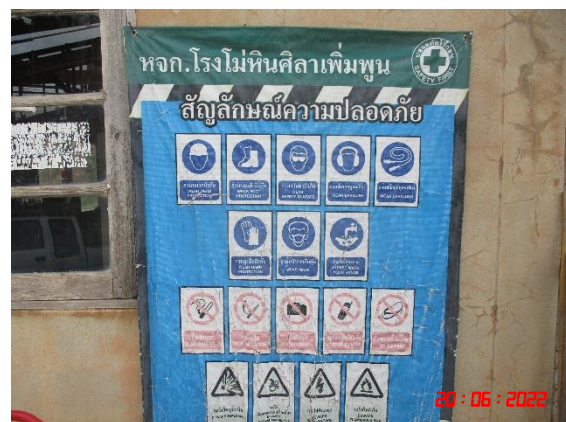
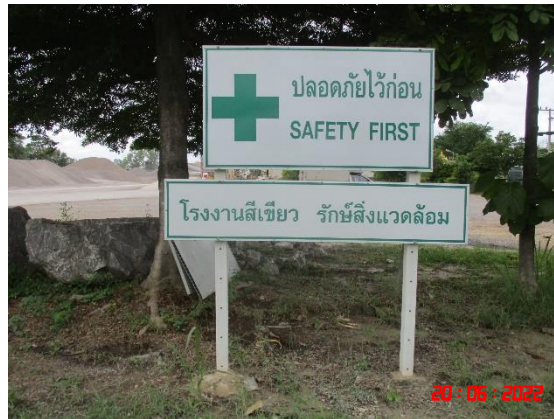
รูปที่ 2-9 การสวมใส่อุปกรณ์ป้องกันอันตรายส่วนบุคคล และป้ายเตือนด้านความปลอดภัย

1. ให้จัดหาอุปกรณ์ป้องกันอันตรายส่วนบุคคลให้กับพนักงานในขณะปฏิบัติงานอยู่ในพื้นที่หน้าเหมือง เช่น ผ้าปิดจมูก ที่อุดหู หมวกนิรภัย และรองเท้านิรภัย	<ul style="list-style-type: none"> <li>ผู้ถือประทานบัตรได้จัดเตรียมอุปกรณ์ป้องกันอันตรายส่วนบุคคลให้กับพนักงาน และควบคุมดูแลให้มีการสวมใส่ตลอดเวลาที่ปฏิบัติงาน โดยติดตั้งป้ายเตือนความปลอดภัยไว้ในพื้นที่โรงโม่หินของโครงการ ให้พนักงานสามารถมองเห็นและนำไปปฏิบัติ ดังรูปที่ 2-9</li> </ul>	-

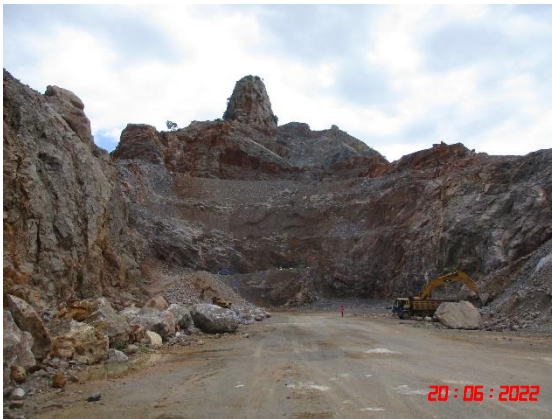
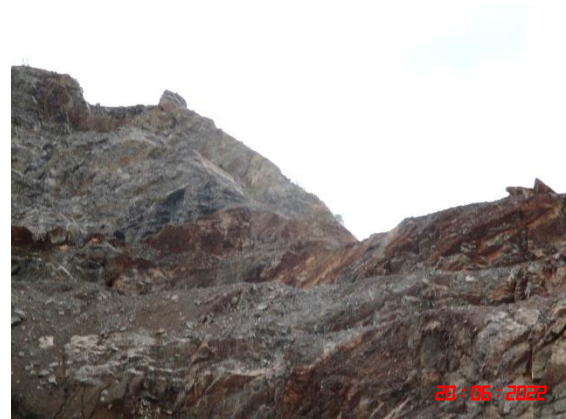
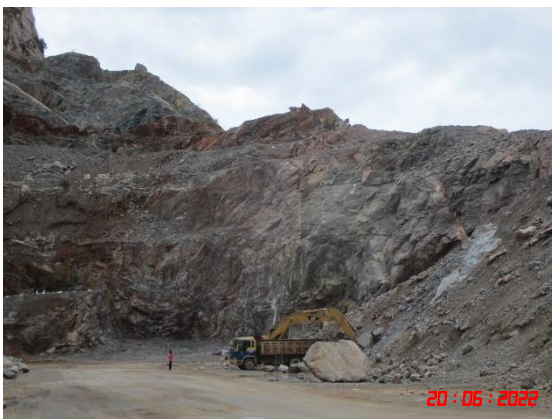
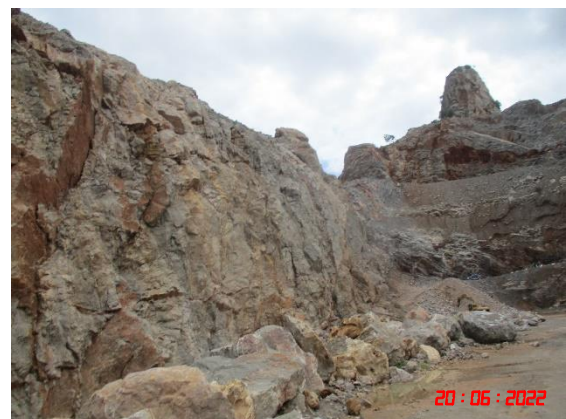
รูปที่ 2-10 ลักษณะหน้าเหมืองของโครงการในปัจจุบัน

1. ให้เปิดดำเนินการทำเหมืองตามแผนผังโครงการและมาตรการป้องกันและแก้ไขผลกระทบที่กำหนดไว้อย่างเคร่งครัด	<ul style="list-style-type: none"> <li>วิศวกรผู้ควบคุมการทำเหมืองของโครงการได้มีการวางแผนการทำเหมืองให้เป็นไปตามแผนผังโครงการและมาตรการป้องกันและแก้ไขผลกระทบที่กำหนด โดยวางแผนการและเปิดดำเนินการทำเหมืองในลักษณะขั้นบันได ที่มีความสูงของขั้นบันไดไม่เกิน 10 เมตร และความกว้างไม่น้อยกว่า 10 เมตร พร้อมทั้งควบคุมความลาดชันรวมของหน้าเหมืองไม่เกิน 45 องศา ทั้งนี้ ทางโครงการอยู่ระหว่างพัฒนาหน้าเหมืองให้มีลักษณะเป็นขั้นบันได แสดงภาพหน้าเหมืองปัจจุบันของโครงการดังรูปที่ 2-10</li> </ul>	-

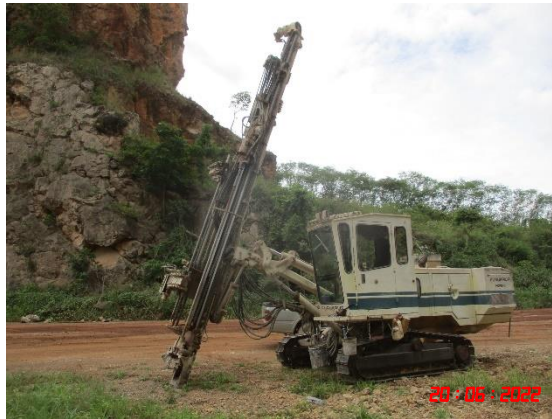
รูปที่ 2-11 เครื่องเจาะรูระเบิดที่มีอุปกรณ์เก็บฝุ่นติดไว้กับหัวเจาะ

1. ให้ใช้เครื่องเจาะระเบิดที่มีอุปกรณ์เก็บฝุ่นติดไว้กับหัวเจาะ เพื่อป้องกันการฟุ้งกระจายของฝุ่นละอองขณะทำการเจาะระเบิด	<ul style="list-style-type: none"> <li>วิศวกรผู้ควบคุมการทำเหมืองของโครงการได้มีการออกแบบให้นำเครื่องเจาะระเบิดที่มีอุปกรณ์เก็บฝุ่นติดไว้กับหัวเจาะมาใช้ในงานระเบิดหน้าเหมืองที่ ดังรูปที่ 2-11 และใช้หินเกล็ดอัดปิดรูระเบิดแทนหินฝุ่น เพื่อป้องกันการฟุ้งกระจายของฝุ่นละออง</li> </ul>	-

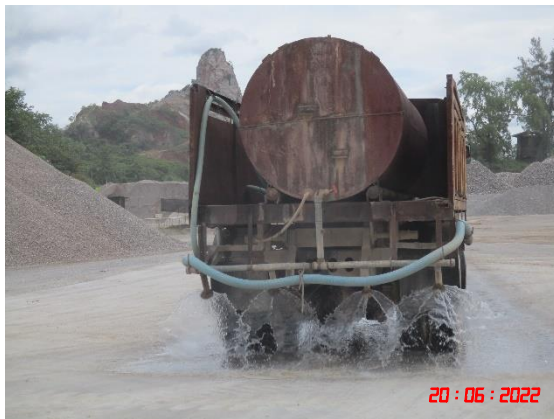
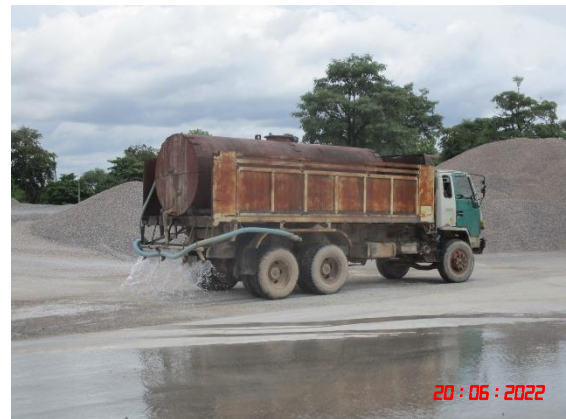
รูปที่ 2-12 การฉีดพรมน้ำเพื่อลดผลกระทบด้านฝุ่นละออง

เงื่อนไขตามมาตรการ	ผลการปฏิบัติตามมาตรการ	ปัญหา อุปสรรคที่ไม่สามารถปฏิบัติตามมาตรการ และแนวทางแก้ไข
4. ให้ฉีดพรมน้ำบนเส้นทางขนส่งแร่ระหว่างหน้าเหมืองถึงโรงโม่หิน และเส้นทางภายในบริเวณพื้นที่โรงโม่หิน ประมาณวันละ 4 ครั้ง หรือขึ้นอยู่กับสภาพอากาศในแต่ละวัน	<ul style="list-style-type: none"> <li>● การดำเนินโครงการได้มีมาตรการในการป้องกันและลดผลกระทบด้านการฟุ้งกระจายของฝุ่นละออง โดยการฉีดพรมน้ำบริเวณเส้นทางขนส่งแร่และบริเวณโรงโม่หินของโครงการ วันละ 3-4 ครั้ง หรือตามความเหมาะสมของสภาพภูมิอากาศในแต่ละวัน ดังรูปที่ 2-12</li> </ul>	-

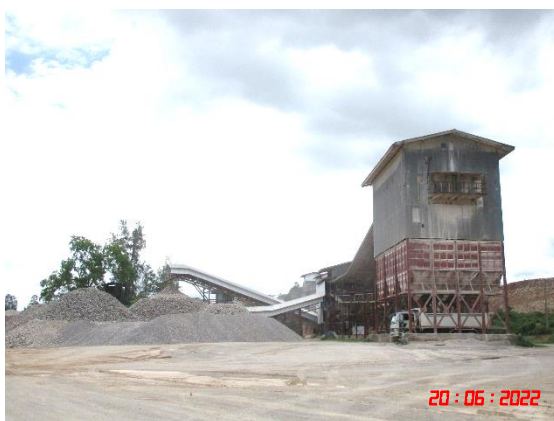
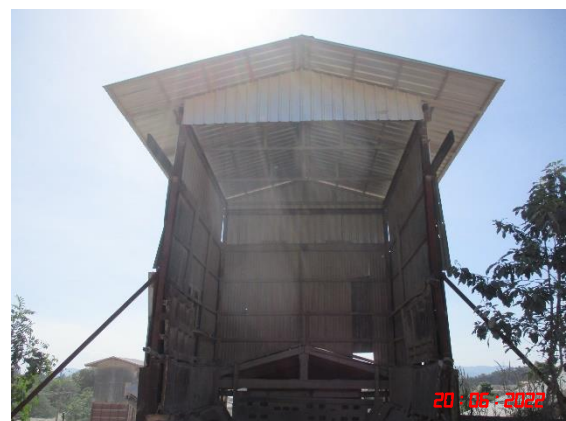
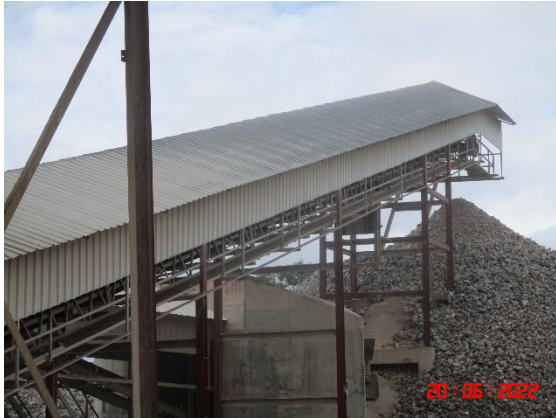
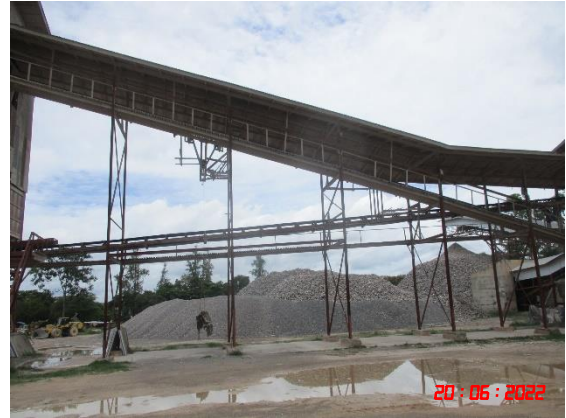
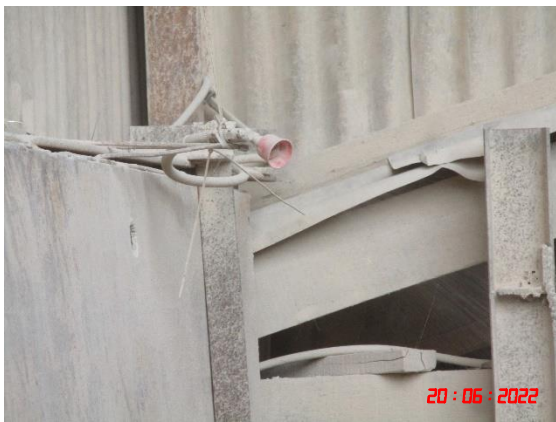
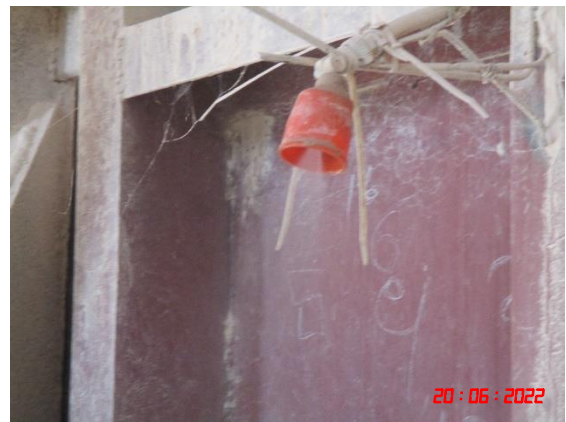
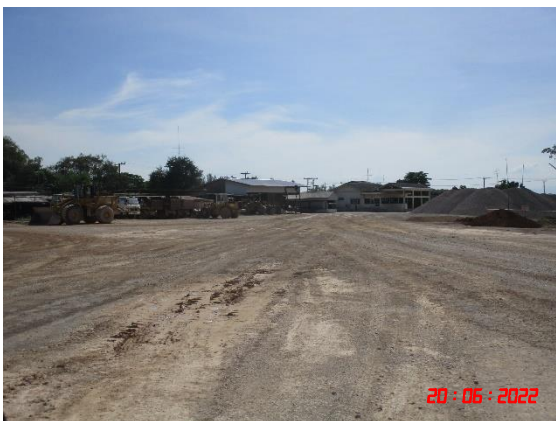
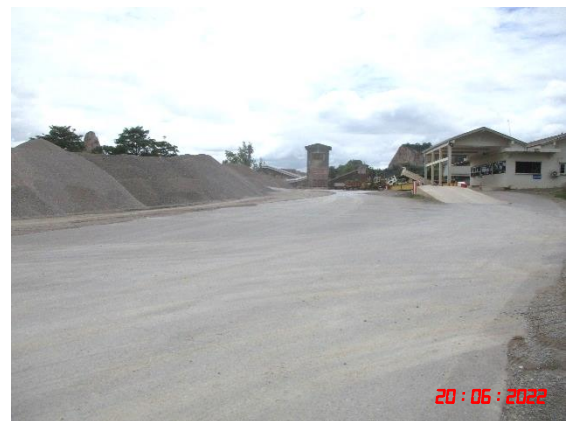
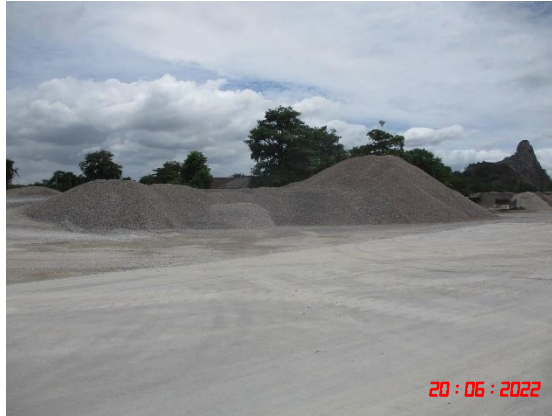
รูปที่ 2-13 ระบบป้องกันผลกระทบสิ่งแวดล้อมบริเวณโรงโม่หิน

6. จัดทำระบบป้องกันผลกระทบสิ่งแวดล้อมบริเวณโรงโม่หิน ตามประกาศกรมอุตสาหกรรมพื้นฐานและการเหมืองแร่ โดยการจัดทำระบบปิดคลุมและระบบสเปรย์น้ำตามจุดต่างๆ ที่เกิดฝุ่นละออง	<ul style="list-style-type: none"> <li>● ผู้ถือประทานบัตรได้ปรับปรุงและจัดทำระบบป้องกันผลกระทบสิ่งแวดล้อมบริเวณโรงโม่หินให้เป็นไปตามประกาศกรมอุตสาหกรรมพื้นฐานและการเหมืองแร่ดังรูปที่ 2-13 โดยมีรายละเอียดดังต่อไปนี้</li> </ul>	-

- ให้สร้างอาคารปิดคลุม 3 ด้าน และหลังคาสำหรับเครื่องบดชุดแรก (Primary Crusher) ยุ้งรับหินใหญ่ (Hopper) และตะแกรงร่อนคัดเศษหิน ดิน ทราย (Vibrating Screen) พร้อมทั้งติดตั้งเครื่องฉีดสเปรย์น้ำบริเวณปากยุ้งรับหินใหญ่	- สร้างอาคารปิดคลุมยุ้งรับหินใหญ่ อาคารปิดคลุมโรงโม่หิน ทั้ง 3 ด้าน พร้อมทั้งติดตั้งเครื่องฉีดสเปรย์น้ำบริเวณปากยุ้งรับหินใหญ่	-

- เครื่องบดชุดที่ 2 (Secondary Crusher) เครื่องบดชุดที่ 3 (Tertiary Crusher) ตะแกรงร่อนคัดเศษหิน ดิน ทราย และตะแกรงร่อนคัดขนาดหินจะต้องมีฝาคอบหรืออุปกรณ์ปิดคลุมป้องกันฝุ่น ต้องสร้างอาคารปิดคลุมเครื่องจักรอุปกรณ์ทั้งหมดอย่างมิดชิด	- สร้างอาคารปิดคลุมเครื่องบด และเครื่องจักรอุปกรณ์ทั้งหมดอย่างมิดชิด	-

เงื่อนไขตามมาตรการ	ผลการปฏิบัติตามมาตรการ	ปัญหา อุปสรรคที่ไม่สามารถปฏิบัติตามมาตรการ และแนวทางแก้ไข
- ระบบสายพานลำเลียง ต้องสร้างอุปกรณ์ปิดคลุมโดยตลอด พร้อมทั้งติดตั้งเครื่องฉีดสเปรย์น้ำบริเวณจุดต่างๆ ที่ก่อให้เกิดฝุ่นละอองภายนอกอาคารทุกจุด	- สร้างหลังคาปิดคลุมระบบสายพานลำเลียง และติดตั้งเครื่องฉีดสเปรย์น้ำบริเวณจุดต่างๆ ที่ก่อให้เกิดฝุ่นละออง	-

- บริเวณปลายสายพานลำเลียงที่เทกองหินคัดขนาดแล้ว ต้องติดตั้งเครื่องฉีดสเปรย์น้ำ หรือเครื่องป้องกันฝุ่นในการเทกองหินคัดขนาดแล้ว	- ติดตั้งระบบสเปรย์น้ำบริเวณปลายสายพานลำเลียง	-

- ปรับปรุงเส้นทางลำเลียงหินภายในโรงโม่หินเป็นถนนลาดยางหรือถนนคอนกรีต	- ปรับปรุงเส้นทางลำเลียงหินภายในโรงโม่หินเป็นถนนหินบดอัดแน่น และบริเวณสำนักงานโครงการเป็นถนนลาดยาง	-

- ปรับปรุงพื้นที่เก็บกองหินเป็นลานคอนกรีตหรือหินบดอัดแน่น	- ปรับปรุงลานเก็บกองหินเป็นลานหินบดอัดแน่น	-
- ให้ใช้การฉีดพรมน้ำบริเวณลานเก็บกองหินที่คัดขนาดแล้ว และตามเส้นทางขนส่งพลเลียงหิน ในขณะที่เครื่องจักรและยานพาหนะทำงานอยู่ เพื่อป้องกันการฟุ้งกระจายของฝุ่น พร้อมทั้งมีการทำความสะอาด เก็บกวาดฝุ่นละอองที่ตกค้างสะสมบริเวณพื้นที่โรงโม่หิน และเส้นทางลำเลียงขนส่งหิน อย่างน้อยสัปดาห์ละ 1 ครั้ง	- เตรียมรถสำหรับฉีดพรมน้ำบริเวณลานเก็บกองหิน และเส้นทางลำเลียงหินภายในโรงโม่หิน เพื่อป้องกันการฟุ้งกระจายของฝุ่น <b>ดังรูปที่ 2-12</b> พร้อมทั้งทำความสะอาด เก็บกวาดฝุ่นละอองที่ตกค้างสะสมบริเวณพื้นที่โรงโม่หิน และเส้นทางลำเลียงขนส่งหิน อย่างน้อยสัปดาห์ละ 1 ครั้ง	-

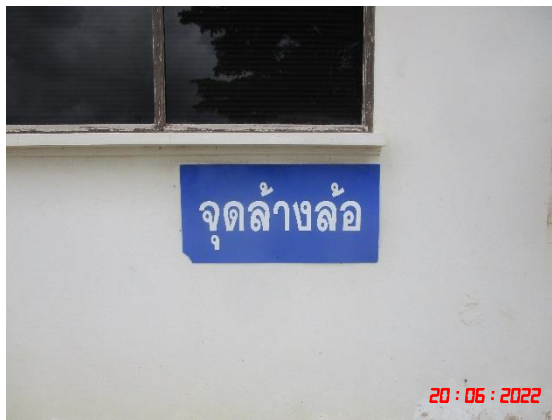
รูปที่ 2-14 จุดล้างล้อรถบรรทุก

- มีระบบลานล้างล้อรถยนต์ที่มีประสิทธิภาพและทำการล้างล้อรถยนต์บรรทุกหินก่อนออกนอกโรงโม่หิน	- ได้จัดเตรียมจุดล้างล้อรถบรรทุกไว้บริเวณด้านหน้าทางเข้า-ออกพื้นที่โรงโม่หินของโครงการ <b>ดังรูปที่ 2-14</b> โดยควบคุมให้รถยนต์หรือรถบรรทุกที่จะออกนอกพื้นที่โรงโม่หินต้องทำการล้างล้อทุกครั้ง	-

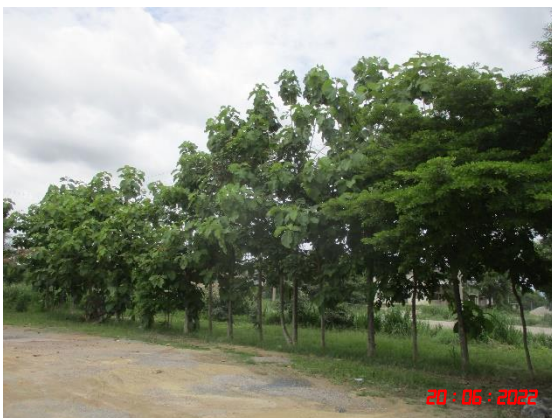
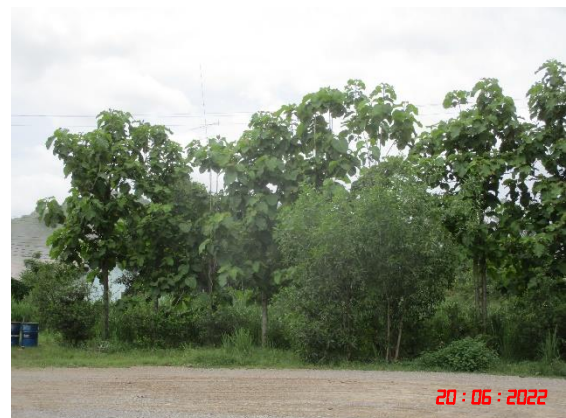
รูปที่ 2-15 แนวต้นไม้โดยรอบพื้นที่โรงโม่หิน

เงื่อนไขตามมาตรการ	ผลการปฏิบัติตามมาตรการ	ปัญหา อุปสรรคที่ไม่สามารถปฏิบัติ ตามมาตรการ และแนวทางแก้ไข
- ปลุกต้นไม้โตเร็วทรงสูงหนาแน่นที่ปิดกั้นทิศทางลมและเสียงตามความเหมาะสมของสภาพพื้นที่ ตามแนวเขตพื้นที่โรงโมหินโดยรอบ และปลูกเสริมบริเวณพื้นที่ว่าง พร้อมทั้งดูแลรักษาให้เจริญเติบโตอยู่เสมอ	- มีการดูแลรักษาแนวต้นไม้ที่ปลูกไว้โดยรอบพื้นที่โรงโมหินของโครงการให้มีการเจริญเติบโตที่ดีอยู่เสมอ เพื่อเป็นแนวปิดกั้นทิศทางลมและเสียง ดังรูปที่ 2-15	-

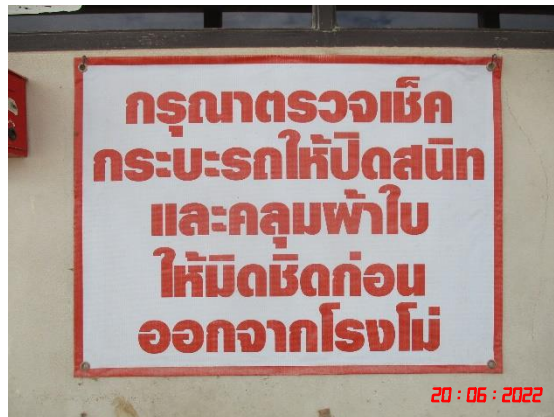
รูปที่ 2-16 ป้ายเตือนให้ปิดคลุมผ้าใบ

- รถบรรทุกที่ขนหินออกจากโรงโมหิน จะต้องอยู่ในสภาพที่ดีไม่มีรอยรั่วให้หินร่วงหล่นได้ และมีผ้าใบปิดคลุมมิดชิด	- ผู้ถือประทานบัตรได้ออกกฎระเบียบให้รถบรรทุกที่จะลำเลียงแร่ออกจากโรงโมหิน ให้ปิดคลุมกระบะบรรทุกด้วยผ้าใบอย่างมิดชิด เพื่อป้องกันหินปลิวกระเด็นหรือร่วงหล่นลงสู่ผิวถนน โดยติดตั้งป้ายเตือนให้ปิดคลุมผ้าใบไว้ด้านหน้าทางเข้า-ออกพื้นที่โรงโมหิน ไว้อย่างชัดเจน ดังรูปที่ 2-16	-
<b>3. ระดับเสียง แรงสั่นสะเทือน และหินปลิว</b>
