ผลการดำเนินการตามมาตรการป้องกันและ
แก้ไขผลกระทบสิ่งแวดล้อม

ผลการปฏิบัติตามมาตรการป้องกันและแก้ไขผลกระทบสิ่งแวดล้อม

ตารางที่ 2.2-1 มาตรการป้องกันและแก้ไขผลกระทบสิ่งแวดล้อม โครงการ IVY SATHORN (ระยะดำเนินการ)

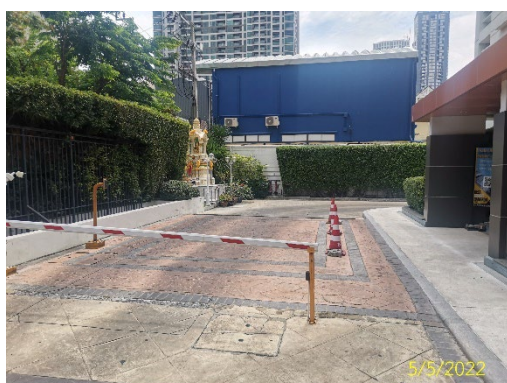
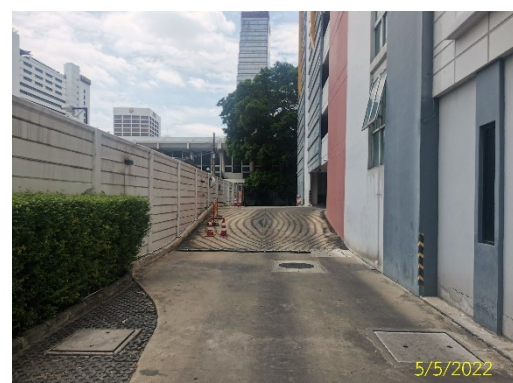
- ใช้ถนนคอนกรีตเสริมเหล็กเป็นถนนสัญจรภายในโครงการ ซึ่งจะช่วยลดค่าภาวะการสะสมความร้อนได้มากกว่าถนนลาดยางมะตอย	✓ - ปัจจุบันทางสัญจรภายในพื้นที่โครงการทั้งหมดถูกก่อสร้างด้วยคอนกรีตเสริมเหล็กเป็นวัสดุหลัก	-	ภาพที่ 2.2-2 ถนนภายในพื้นที่โครงการ

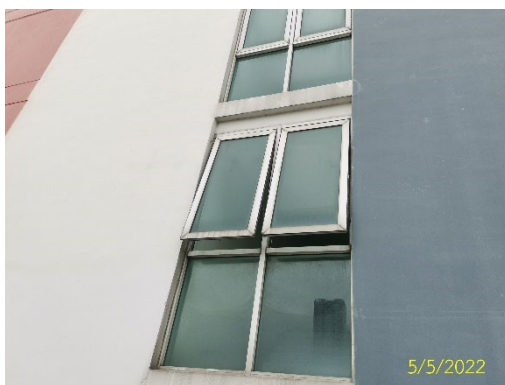
ภาพที่ 2.2-3 สีอาคารและกระจกเขียวตัดแสง

1.2 สภาพภูมิอากาศและ อุตุนิยมวิทยา (ต่อ)	- ใช้สีโทนอ่อนทาผิวผนังด้านนอกอาคาร ส่วนตัวอาคารเลือกใช้กระจก เขียวตัดแสงเพื่อป้องกันความร้อนที่จะเข้าสู่อาคาร	✓ - โครงการมีการเลือกใช้สีภายนอกที่มีความเหมาะสมต่อบริบทของพื้นที่ ทั้งนี้สี ของอาคารจะมีลักษณะเป็นสีโทนอ่อนและมีความคล้ายคลึงกับอาคารข้างเคียงทำ ให้ความขัดแย้งทางสายตาลดลงโดยอัตโนมัติ สำหรับกระจกที่ปิดกั้นระหว่าง ห้องพักและสภาพแวดล้อมภายนอก ผู้พัฒนาโครงการได้มีการก่อสร้างด้วยกระจก เขียวตัดแสงเป็นวัสดุหลักโดยมีวัตถุประสงค์เพื่อป้องกันความร้อนที่จะเข้าสู่อาคาร	-	ภาพที่ 2.2-3 สี อาคารและ กระจกเขียวตัด แสง

- ติดตั้งม่านบังแดดบริเวณกระจกหน้าต่าง เพื่อลดค่าความร้อนที่ อาจแผ่ เข้ามาในอาคาร	✓ - ม่านกันแดดได้รับการติดตั้งบริเวณที่เป็นกระจกสำหรับปิดกั้นระหว่างห้องพัก และสภาพแวดล้อมภายนอกทุกบริเวณ	-	ภาพที่ 2.2-3 สี อาคารและ กระจกเขียวตัด แสง

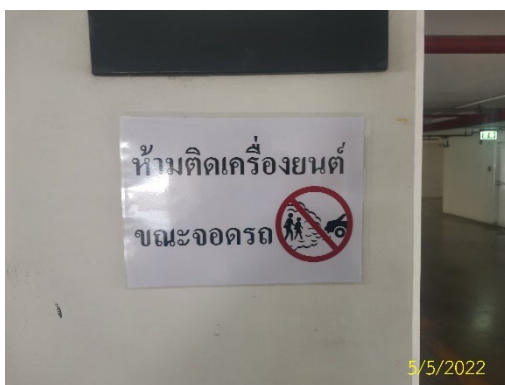
ภาพที่ 2.2-4 ป้าย “ห้ามติดเครื่องยนต์ขณะจอดรถ”

- ติดตั้งป้ายเตือนให้ดับเครื่องยนต์ในขณะที่มีการจอดรอ	✓ - ปัจจุบันบริเวณที่มีแนวโน้มสูงว่าจะเกิดกิจกรรมการจอดรอโดยไม่มีการยุติการ สันดาปของเครื่องยนต์ เช่น บริเวณพื้นที่ส่ง-รับ พัสดุ/คน ได้รับการติดตั้งป้าย “ห้ามติดเครื่องยนต์ขณะจอดรอ” เป็นที่เรียบร้อยแล้ว นอกจากนี้ตามคู่มือการพัก อาศัย ไอวี สาทร 10 เรื่อง พื้นที่จอดรอ (การบริหารจัดการพื้นที่จอดรอ) ข้อที่ 9 มีข้อความที่สอดคล้องต่อมาตรการ	-	ภาพที่ 2.2-4 ป้าย “ห้ามติด เครื่องยนต์ขณะ จอดรอ” ภาคผนวก ค-3 คู่มือการพักอาศัย ไอวี สาทร 10

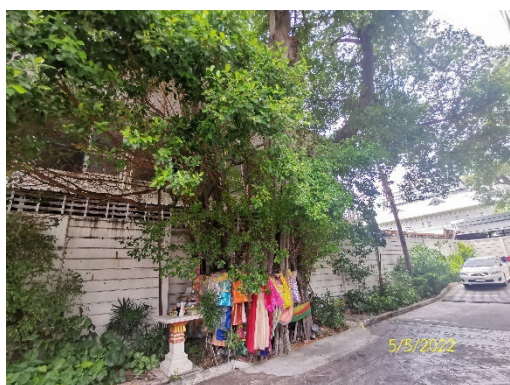
ภาพที่ 2.2-5 ไม้ยืนต้นและต้นไม้บริเวณแนวเขตที่ดินด้านที่ติดกับโรงเรียนกว้างเจ้า

- คุณภาพอากาศ (ต่อ)	- ปลูกต้นไม้ยืนต้นบริเวณแนวเขตที่ดินด้านที่ติดกับโรงเรียนกว้างเจ้า รวมทั้งจัดอนุรักษต้นไม้ เพื่อให้เป็นแนว Buffer Zone ป้องกันลดฝุ่นและมลพิษจากท่อไอเสียรถยนต์	✓ - บริเวณรั้วโครงการที่ประชิดโรงเรียนกว้างเจ้า ปัจจุบันได้รับการปลูกปลูกต้นไม้ยืนต้นเป็นที่เรียบร้อยแล้ว พร้อมมีการอนุรักษต้นไม้ ซึ่งเป็นต้นไม้เดิมก่อนที่จะมีโครงการอย่างต่อเนื่อง	-	ภาพที่ 2.2-5 ไม่ยืนต้นและต้นไม้บริเวณ แนวเขตที่ดินด้านที่ติดกับโรงเรียนกว้างเจ้า

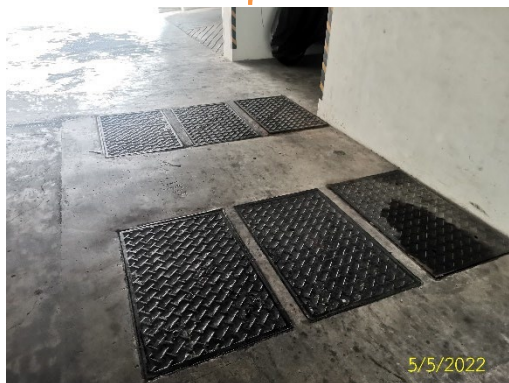
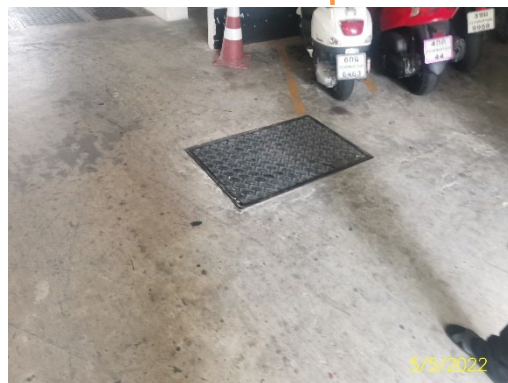
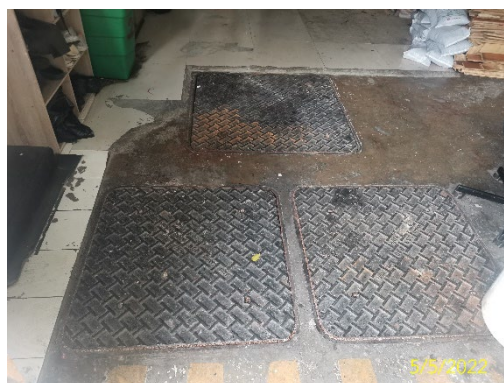
1.3 ระดับเสียง	-	-	-	-
1.4 ความสั่นเทือน	-	-	-	-
1.5 สภาพธรณีวิทยา/สภาพทางธรณีสัณฐาน	-	-	-	-
1.6 ทรัพยากรดิน	-	-	-	-
2. ทรัพยากรสิ่งแวดล้อมทางชีวภาพ				
2.1 แหล่งน้ำผิวดินและคุณภาพน้ำ	- จัดให้มีระบบบำบัดน้ำเสียขั้นต้นซึ่งประกอบด้วยถังตกไขมันสำหรับบำบัดน้ำเสียครัว และถังแยกกาก และส่วนบำบัดขั้นที่สองด้วยระบบตะกอนเร่งที่ออกแบบให้รองรับน้ำเสียไม่น้อยกว่า 200 ลบ.ม./วัน	✓ - ผู้พัฒนาโครงการจัดให้มีการก่อสร้างระบบบำบัดน้ำเสียแบบตะกอนเร่ง (Activated Sludge) จำนวน 1 ชุด ซึ่งรายละเอียดการก่อสร้างเป็นไปตามที่ได้เสนอในรายงานการวิเคราะห์ผลกระทบสิ่งแวดล้อม โดย ลักษณะที่บ่งชี้ความเป็นจริงดังกล่าว คือ สถานที่ตั้งของระบบบำบัดน้ำเสียและตำแหน่งของฝาบ่อ	-	ภาพที่ 2.2-6 ระบบการจัดการน้ำเสียและสิ่งปฏิกูล

3.7 การบำบัดน้ำเสีย	- จัดให้มีระบบบำบัดน้ำเสียขั้นต้นซึ่งประกอบด้วยถังดักไขมันสำหรับบำบัดน้ำเสียครัว และถังแยกกากและส่วนบำบัดขั้นที่สองด้วยระบบตะกอนเร่งที่ออกแบบให้รองรับน้ำเสีย ไม่น้อยกว่า 200 ลบ.ม./วัน	✓ - ผู้พัฒนาโครงการจัดให้มีการก่อสร้างระบบบำบัดน้ำเสียแบบตะกอนเร่ง (Activated Sludge) จำนวน 1 ชุด ซึ่งรายละเอียดการก่อสร้างเป็นไปตามที่ได้เสนอในรายงานการวิเคราะห์ผลกระทบสิ่งแวดล้อม โดย ลักษณะที่บ่งชี้ความเป็นจริงดังกล่าว คือ สถานที่ตั้งของระบบบำบัดน้ำเสียและตำแหน่งของฝาบ่อ	-	ภาพที่ 2.2-6 ระบบการจัดการน้ำเสียและสิ่งปฏิกูล

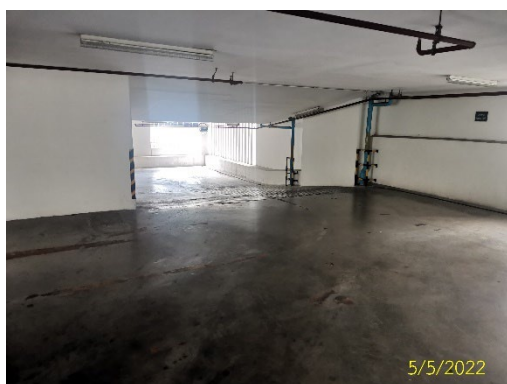
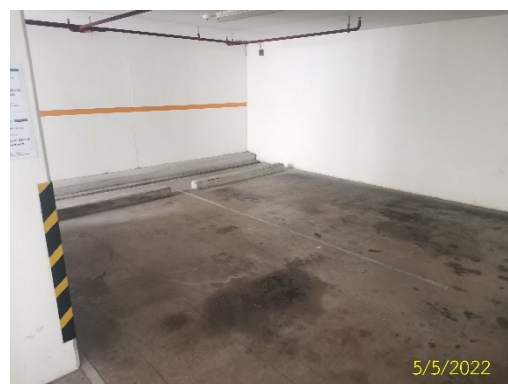
ภาพที่ 2.2-7 ระบบจราจรในโครงการ

- จัดให้มีเส้นแบ่งช่องจราจรอย่างชัดเจน เพื่อความเป็นระเบียบเรียบร้อยของการจราจรภายในพื้นที่จอดรถของโครงการ	✓ - ระบบการจราจรภายในพื้นที่โครงการสามารถแบ่งออกเป็น 2 ประเภท คือ การเดินรถแบบทางเดียว และการเดินรถแบบสองทาง โดยการเดินรถแบบทางเดียวถูกใช้ในบริเวณรอบตัวอาคาร ส่วนการเดินรถแบบสองทางถูกใช้ในบริเวณที่เป็นที่จอดรถภายในอาคาร ซึ่งบริเวณดังกล่าวโครงการได้จัดให้มีเส้นแบ่งช่องจราจรอย่างชัดเจน	-	ภาพ ที่ 2.2-7 ระบบจราจรในโครงการ

- จัดให้มีที่จอดรถภายในโครงการทั้งหมด 141 คัน ที่เพียงพอตามที่กฎหมายกำหนด (ตามข้อกำหนด 139 คัน)	✓ - ที่จอดรถภายในโครงการมีทั้งหมด 141 คันตามที่ระบุในมาตรการ	-	ภาพ ที่ 2.2-7 ระบบจราจรในโครงการ

เส้นแบ่งช่องจราจร และพื้นที่จอดรถ

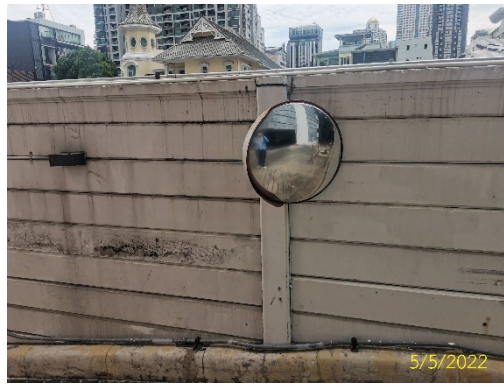
ภาพที่ 2.2-7 (ต่อ) ระบบจราจรในโครงการ

2.2 แหล่งน้ำใต้ดิน / คุณภาพน้ำ				
3. คุณค่าการใช้ประโยชน์ของมนุษย์				
3.1 การใช้ประโยชน์ที่ดิน	-	-	-	-
3.2 การคมนาคมขนส่ง	- จัดให้มีระบบการจราจรที่มีความปลอดภัยด้วยการติดตั้งกระจกโค้งบริเวณหัวมุมของทางเข้า-ออกของที่จอดรถของโครงการ	✓ - ปัจจุบันบริเวณที่เป็นจุดอับสายตา เช่น ทางโค้ง ได้รับการติดตั้งกระจกโค้ง ทุกบริเวณ	-	ภาพ ที่ 2.2-7 ระบบจราจรในโครงการ

กระจกโค้ง

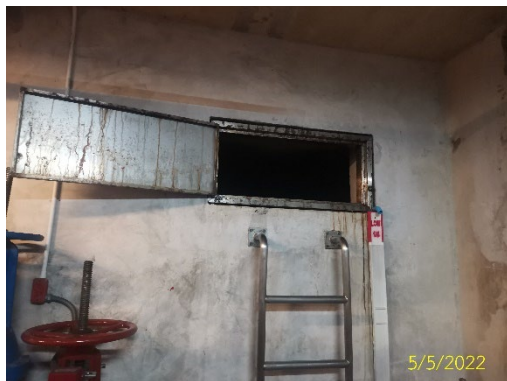
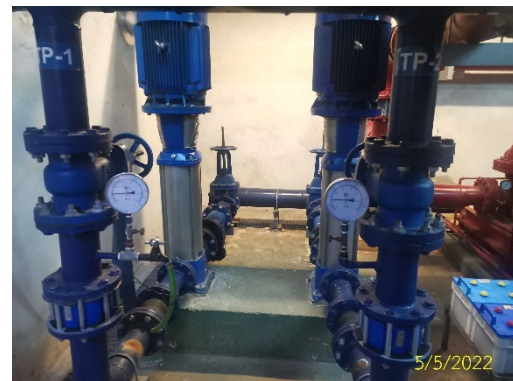
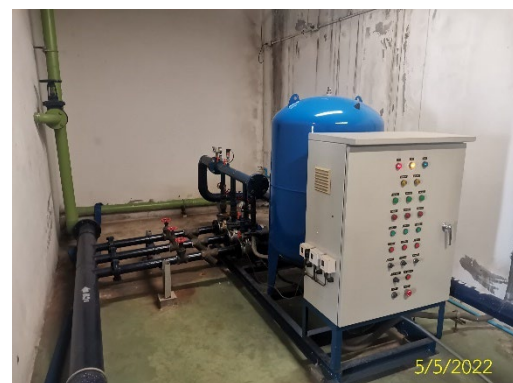
3.3 การใช้น้ำ (ต่อ)	- จัดตั้งสำรองน้ำใช้ได้ดินความจุ 500 ลบ.ม. และถึงสำรองน้ำชั้นหลังคาความจุ 44 ลบ.ม. สำรองน้ำใช้ในชั่วโมงใช้น้ำสูงสุดไม่น้อยกว่า 2 ชม. และสำรองน้ำดับเพลิงได้ไม่ต่ำกว่า 30 นาที	✓ - ระบบน้ำใช้ของโครงการได้รับการก่อสร้างด้วยคุณสมบัติและลักษณะที่สอดคล้องต่อข้อบัญญัติที่ระบุในมาตรการ อย่างมีนัยสำคัญ	-	ภาพที่ 2.2-9 ระบบน้ำใช้

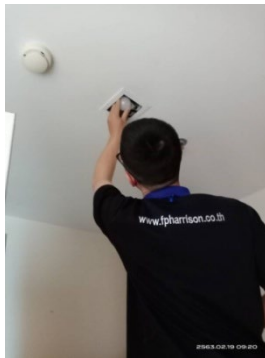
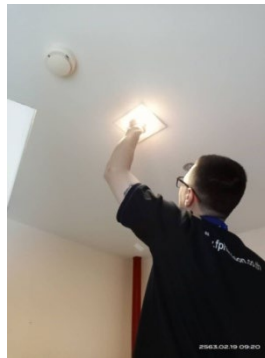
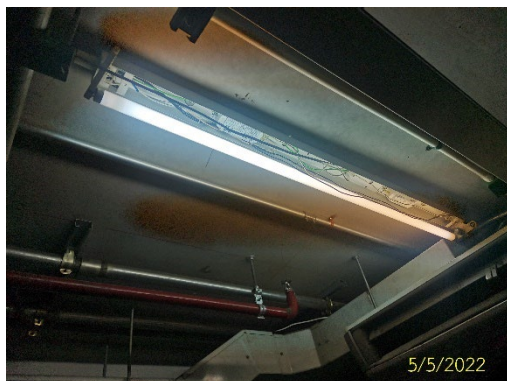
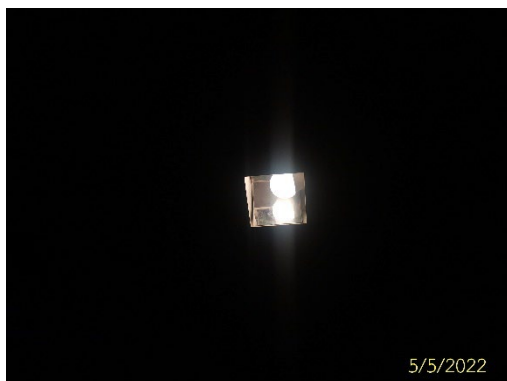
- ปรับเปลี่ยนอุปกรณ์ไฟฟ้าเมื่อครบอายุการใช้งานและตรวจซ่อมบำรุงระบบไฟฟ้าอย่างสม่ำเสมอ	✓ - การตรวจสอบระบบไฟฟ้า เช่น ระบบไฟฟ้าส่องสว่าง เครื่องใช้ไฟฟ้าที่มีใช้ในพื้นที่ส่วนกลาง จะดำเนินการตรวจสอบเป็นประจำทุกวันโดยช่างประจำอาคาร ทั้งนี้หากผลการตรวจสอบพบว่าอุปกรณ์ที่ใช้ในระบบดังกล่าวได้รับความเสียหายจนไม่สามารถใช้งานได้ ช่างประจำอาคารจะแจ้งต่อนิติบุคคลเพื่อดำเนินการปรับเปลี่ยนต่อไป	-	ภาพที่ 2.2-10 มาตรการอนุรักษ์พลังงานไฟฟ้า

- จัดให้มีมาตรการอนุรักษ์พลังงานไฟฟ้า	✓ - มาตรการอนุรักษ์พลังงานที่โครงการมีการปฏิบัติในปัจจุบันสามารถแบ่งออกได้ 2 ส่วนหลัก ได้แก่ ส่วนของผู้พักอาศัยและส่วนของส่วนกลาง สำหรับส่วนของผู้พักอาศัยส่วนใหญ่จะกระทำในรูปแบบของการรณรงค์และขอความร่วมมือ เช่น การรณรงค์ใช้ไฟฟ้าอย่างประหยัด การรณรงค์การตั้งอุณหภูมิเครื่องปรับอากาศให้เหมาะสม การลดการใช้เครื่องปรับอากาศ เป็นต้น สำหรับส่วนของส่วนกลางส่วนใหญ่จะกระทำในรูปแบบงานวิศวกรรม เช่น การเลือกใช้อุปกรณ์ประหยัดพลังงานในพื้นที่ส่วนกลาง การกำหนดตารางการปิด-เปิดไฟ การล้างเครื่องปรับอากาศ เป็นต้น	-	ภาคผนวก ค-4 เอกสารการประชาสัมพันธ์ต่างๆ ภาพที่ 2.2-10 มาตรการอนุรักษ์พลังงานไฟฟ้า

การเปลี่ยนหลอดไฟส่องสว่างพื้นที่ส่วนกลาง

อุปกรณ์ประหยัดพลังงาน

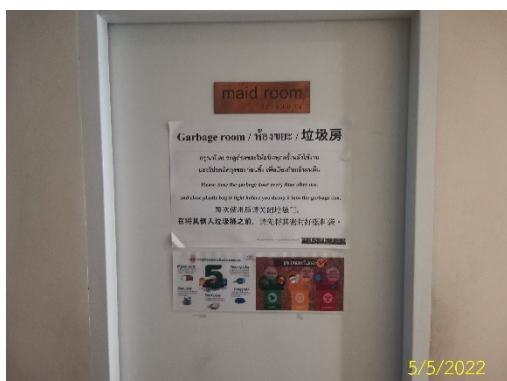
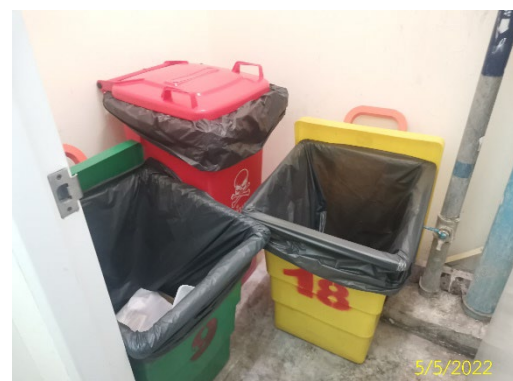
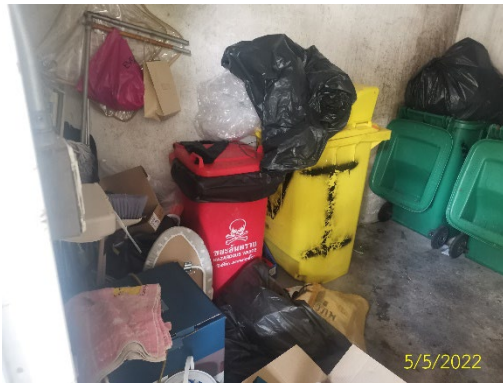
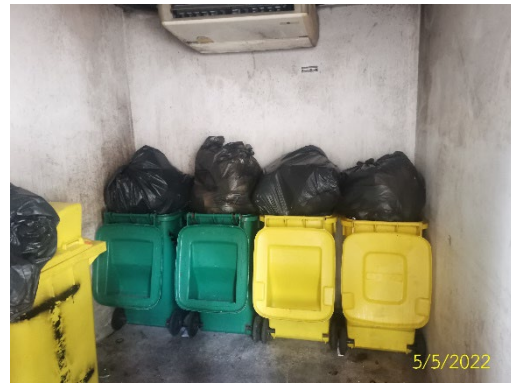
ภาพที่ 2-2-11 ระบบจัดการมูลฝอย

3.5 การสื่อสาร	-	-	-	-	-
3.6 การจัดการขยะมูลฝอย/สิ่งปฏิกูล	มาตรการด้านการจัดการขยะมูลฝอย - จัดตั้งถังขยะขนาด 100 ล. จำนวน 3 ถัง แบ่งเป็น ถังขยะเปียก ถังขยะแห้ง และถังขยะอันตราย อย่างละ 1 ถัง ไว้ภายในห้องพักขยะแต่ละชั้นที่สามารถรองรับขยะได้อย่างน้อย 1 วัน	✓	- โครงการจัดให้มีพื้นที่สำหรับจัดเก็บขยะมูลฝอยของชั้นพักอาศัยจำนวน 1 ห้อง/ชั้น ซึ่งภายในประกอบด้วยถังรองรับมูลฝอยจำนวน 3 ถัง โดยเป็นถังขนาด 100 ลิตร แบ่งเป็นถังขยะเปียก 1 ถัง ถังขยะแห้ง 1 ถัง และถังขยะอันตราย 1 ถัง	-	ภาพที่ 2.2-1 1 ระบบจัดการมูลฝอย

- จัดตั้งถังขยะขนาด 100 ล. จำนวน 1 ถัง ไว้ภายในห้องพักขยะรวมในส่วนพักขยะแห้งสำหรับรองรับขยะอันตราย	✓	- จากการสำรวจเบื้องต้นในบริเวณถูกกำหนดให้เป็นพื้นที่รองรับมูลฝอยรวมของโครงการ พบว่าบริเวณดังกล่าวปรากฏ “ถังรองรับมูลฝอยชนิดอันตราย” ที่มีขนาด 100 ลิตร เป็นอย่างต่ำ จำนวน 1 ถัง จัดตั้งไว้ในส่วนที่มาตรการระบุทุกประการ ทั้งนี้ลักษณะภายนอกที่ปรากฏสามารถบ่งบอกชนิดของมูลฝอยรองรับได้อย่างชัดเจน	-	ภาพที่ 2.2-1 1 ระบบจัดการมูลฝอย

- จัดพื้นที่สำหรับวางขยะเปียก ขยะแห้ง และขยะอันตราย ภายในห้องพักขยะและติดป้ายให้ชัดเจนเพื่อความสะอาดในการเก็บขนของเจ้าหน้าที่จากสำนักงานเขตบางรัก	✓	- ลักษณะและประเภทของมูลฝอยจะถูกระบุด้วยสีของภาชนะบรรจุ	-	ภาพที่ 2.2-1 1 ระบบจัดการมูลฝอย

ห้องพักมูลฝอยประจำชั้น

ห้องพัสดุผอยรวม

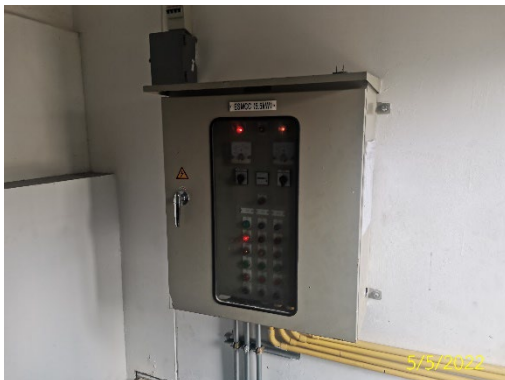
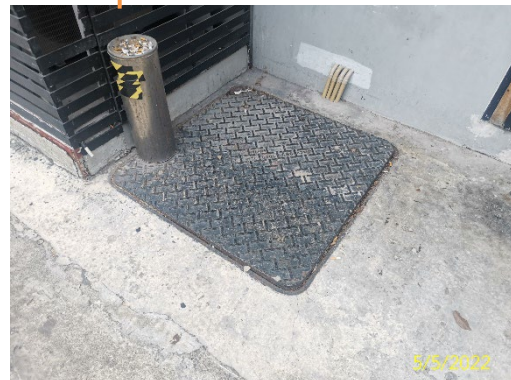
ภาพที่ 2.2-12 ระบายน้ำและการป้องกันน้ำท่วม

3.8 การระบายน้ำและการ ป้องกันน้ำท่วม (ต่อ)	- จัดให้มีท่อรวบรวมน้ำฝนภายในพื้นที่โครงการมายังบ่อหน่วยน้ำขนาด 120 ลูกบาศก์เมตร เพื่อรองรับน้ำส่วนเกินและสูบออกหลังฝนหยุดตกด้วยเครื่องสูบน้ำ 2 ตัว มีอัตราการระบายรวม 1.1 ลบ.ม./วินาที ซึ่งเมื่อรวมกับอัตราการระบายน้ำเสียในชั่วโมงสูงสุด 0.42 ลบ.ม./นาที่ จะเท่ากับอัตราการระบายน้ำก่อนพัฒนาโครงการ 1.52 ลบ.ม./วินาที	✓	- ผู้พัฒนาโครงการมีการก่อสร้างระบบหน่วยน้ำ ถูกต้องที่ตามคุณสมบัติที่ถูกระบุในมาตรการ	-	ภาพที่ 2.2-12 ระบายน้ำและ การป้องกันน้ำ ท่วม

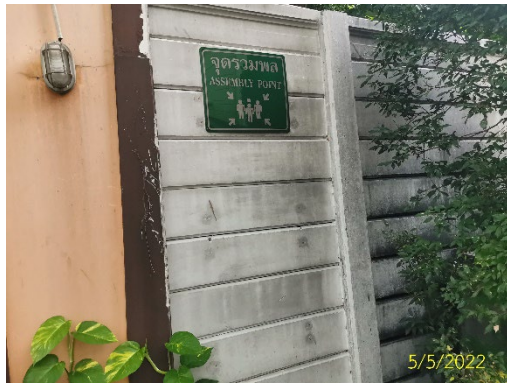
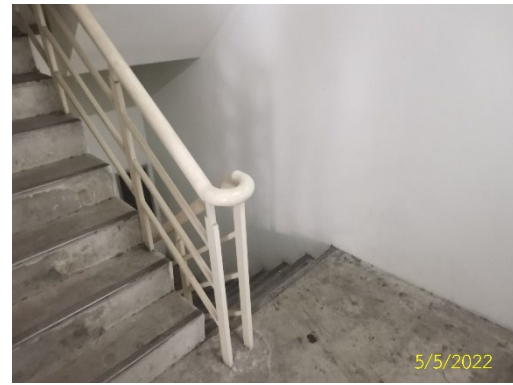
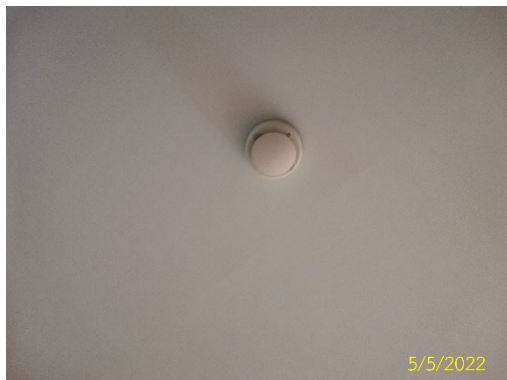
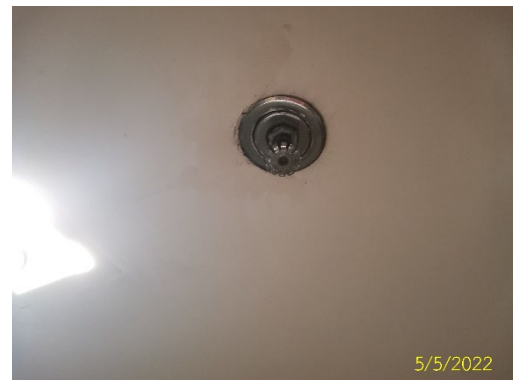
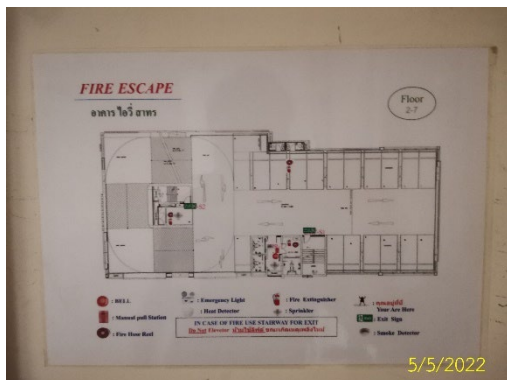
3.9 การป้องกันและบรรเทาสาธารณภัย	- ติดตั้งระบบป้องกันอัคคีภัยตามข้อกำหนดของกฎกระทรวง ฉบับที่ 33 (พ.ศ.2535) ฉบับที่ 47 (พ.ศ.2540) และฉบับที่ 50 (พ.ศ.2543) ออกตามความในพรบ.ควบคุมอาคาร พ.ศ.2522 รวมทั้งข้อกำหนดที่เกี่ยวข้องอย่างครบถ้วนประกอบด้วยระบบแจ้งเหตุเพลิงไหม้, อุปกรณ์แจ้งเหตุเพลิงไหม้แบบใช้มือ, อุปกรณ์ส่งสัญญาณแจ้งเหตุเพลิงไหม้และประกาศ, อุปกรณ์ตรวจจับอุณหภูมิ, อุปกรณ์ตรวจจับควัน, ไฟสัญญาณระยะไกล, น้ำสำรองดับเพลิงไม่ต่ำกว่า 30 นาที, หัวกระจายน้ำดับเพลิงอัตโนมัติ, ลิฟต์ดับเพลิง, ตู้ดับเพลิง, ระบบท่อยื่น 3 ท่อยื่น, หัวรับน้ำดับเพลิง 2 ชุด, เครื่องสูบน้ำดับเพลิง 1 ชุด, เครื่องดับเพลิงแบบมือถือชนิด ABC ติดตั้งภายในตู้ดับเพลิง 1 ชุด/ตู้, พื้นที่หนีไฟทางอากาศ ขนาดกว้างxยาว เท่ากับ 10x10 ม. จุตรวมคนภายในโครงการพื้นที่ 325 ตร.ม. (สัดส่วนไม่น้อยกว่า 0.25 ตร.ม./คน), บันไดหนีไฟ, ถนนโดยรอบอาคารกว้าง 6 ม., ป้ายบอกทางหนีไฟและไฟสำรองฉุกเฉิน, แบบแปลนแผนผังตำแหน่งที่ตั้งติดตั้งอุปกรณ์ดับเพลิง และระบบป้องกันฟ้าผ่า	✓	- อุปกรณ์ที่ใช้ในระบบป้องกันและเตือนอัคคีภัยได้รับการติดตั้งอย่างสมบูรณ์เป็นที่เรียบร้อยแล้ว	-	ภาพที่ 2.2-13 ระบบป้องกันอัคคีภัย

- ประชาสัมพันธ์และติดประกาศแสดงวิธีการใช้เครื่องมือและอุปกรณ์ดับเพลิง บริเวณตำแหน่งที่ติดตั้งระบบดับเพลิงเพื่อให้ผู้พักอาศัยได้ทราบ และสามารถปฏิบัติได้ในกรณีฉุกเฉิน	✓ - ป้ายแนะนำการใช้อุปกรณ์ในระบบป้องกันและระงับอัคคีภัยได้รับการติดตั้งบริเวณที่ตั้งของอุปกรณ์เป็นที่เรียบร้อยแล้ว ทั้งนี้คำแนะนำการใช้งานของอุปกรณ์บางชนิดมีการระบุในฉลากของอุปกรณ์	-	ภาพที่ 2.2-1 3 ระบบป้องกันอัคคีภัย

- จัดเตรียมพื้นที่จุดรวมพลขนาด 325 ตร.ม.เพื่อรองรับจำนวนผู้พักอาศัยภายในโครงการได้ทั้งหมด (0.25 ตร.ม./คน)	✓ - ปัจจุบันโครงการจัดให้พื้นที่บริเวณด้านหน้าอาคารบริเวณทางวิ่งรถเข้าเป็นพื้นที่จุดรวมพลของโครงการ ซึ่งจุดดังกล่าวมีพื้นที่เพียงพอที่จะรองรับจำนวนผู้พักอาศัยภายในโครงการได้ทั้งหมด	-	ภาพที่ 2.2-1 3 ระบบป้องกันอัคคีภัย

3.9 การป้องกันและบรรเทาสาธารณภัย (ต่อ)	<p>- จัดมาตรการเกี่ยวกับการใช้ลิฟต์เมื่อเกิดเพลิงไหม้ ดังนี้</p> <p>(1) เมื่อทราบว่าเกิดไฟไหม้ให้เจ้าหน้าที่รักษาความปลอดภัยประจำอาคารตรวจสอบและช่วยเหลือผู้ที่ติดอยู่ในลิฟต์ โดยควบคุมลิฟต์ให้ลงมาหยุดที่ชั้น 1 เพื่อช่วยเหลือผู้ที่ติดอยู่ในลิฟต์ให้ออกจากลิฟต์ได้อย่างปลอดภัย</p> <p>(2) เมื่อตรวจสอบจนมั่นใจแล้วว่าไม่มีผู้ติดอยู่ในลิฟต์เจ้าหน้าที่จะต้องปิดสวิทช์ที่จ่ายไฟให้กับลิฟต์เพื่อป้องกันไม่ให้ผู้พักอาศัย ในอาคารใช้ลิฟต์ในขณะเกิดเพลิงไหม้</p> <p>(3) ติดป้ายประกาศเตือน “ห้ามใช้ลิฟต์ในขณะเกิดเพลิงไหม้เด็ดขาด” ไว้บริเวณหน้าโถงลิฟต์ซ้อมหนีไฟเพื่อเตรียมความพร้อมของบุคลากรและผู้พักอาศัยในโครงการเป็นประจำปีละ 1 ครั้ง</p>	<p>✓ - ตามมาตรการระบุให้โครงการมีกิจกรรมสำหรับการใช้ลิฟต์เมื่อเกิดเพลิงไหม้จำนวน 3 กิจกรรม คือ 1. ควบคุมลิฟต์ให้ลงมาหยุดที่ชั้น 1 2. การตรวจสอบการตกค้างภายในลิฟต์ และ 3. ติดป้ายประกาศเตือน “ห้ามใช้ลิฟต์ในขณะเกิดเพลิงไหม้เด็ดขาด” ซึ่งทั้ง 3 กิจกรรม โครงการได้มีการปฏิบัติอย่างครบถ้วนเป็นที่เรียบร้อยแล้ว ทั้งนี้กิจกรรมในข้อที่ 1 และ 2 เป็นกิจกรรมส่วนหนึ่งของทีมอพยพหนีไฟตาม “แผนฉุกเฉินในกรณีเกิดเหตุเพลิง” โดยหน้าที่ดังกล่าวจะถูกปฏิบัติโดยเจ้าหน้าที่รักษาความปลอดภัยซึ่งเป็นหนึ่งในทีมอพยพหนีไฟ</p>	-	ภาคผนวก ค-11 เอกสารการฝึกซ้อมดับเพลิงและอพยพหนีไฟประจำปี ภาพที่ 2.2-13 ระบบป้องกันอัคคีภัย

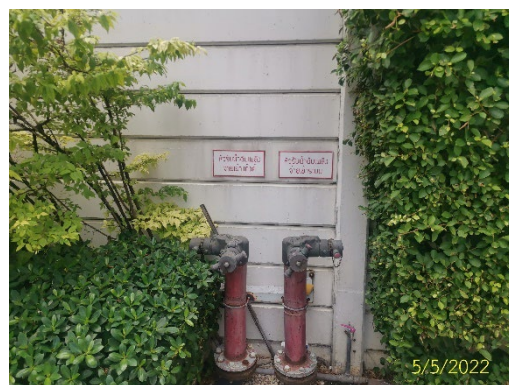
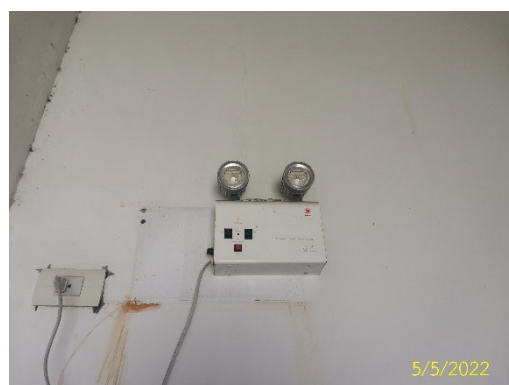
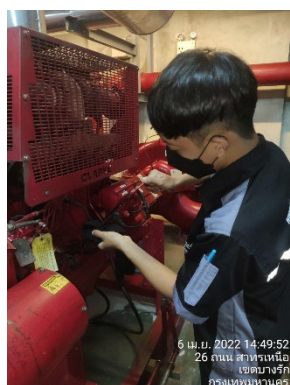
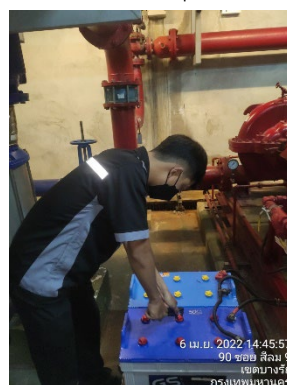
ภาพที่ 2.2-13 (ต่อ) ระบบป้องกันอัคคีภัย

แผงควบคุมระบบอัคคีภัย

หัวรับน้ำดับเพลิง

ช่องระบายอากาศบันไดหนีไฟ

ไฟส่องสว่างฉุกเฉิน

ตรวจสอบระบบป้องกัน/ระงับอัคคีภัยและระบบเตือนอัคคีภัย
