รายละเอียดโครงการ

โรงพยาบาลชัยอรุณเวชการ ตั้งอยู่เลขที่ 31/12 ตำบลในเมือง อำเภอเมือง จังหวัดพิจิตร ดำเนินกิจการโดย บริษัทพิจิตร พร็อพเพอร์ตี้ แอนด์ เรียลเอสเตท จำกัด โดยทำการซื้อที่ดินอาคารและทรัพย์สินจากธนาคารนครินทร ซึ่งเดิมเปิดกิจการในชื่อโรงพยาบาลภัทรเวช ขนาด 150 เตียง ในปี พ.ศ. 2549 ต่อมาได้ปรับปรุง ตกแต่งภายในอาคารชั้นที่ 1-3 เพื่อ เปิดบริการเป็นโรงพยาบาลชัยอรุณเวชการขนาด 52 เตียง ในปี พ.ศ. 2551 และต่อมามีผู้ใช้บริการเพิ่มมากขึ้นอย่างต่อเนื่อง จึงมีแผนการปรับปรุง ตกแต่งภายในอาคารชั้นที่ 4-6 เพื่อเปิดบริการเพิ่มอีก 91 เตียง รวมของเดิมเป็น 143 เตียง และสร้างอาคารจอดรถและเอนกประสงค์ เพื่อรองรับจำนวนรถของผู้ใช้บริการที่จะเพิ่มมากขึ้น แต่เนื่องจากมีเตียงรักษาพยาบาลเกิน 60 เตียง จึงเข้าข่ายโครงการที่จำเป็นต้องจัดทำรายงานวิเคราะห์ผลกระทบสิ่งแวดล้อม ซึ่งโครงการได้ดำเนินการจัดทำรายงานฯ ส่งให้ สผ. พิจารณาจนได้รับความเห็นชอบแล้วตามหนังสือที่ ทส 1009.5/8331 ลงวันที่ 28 สิงหาคม 2555

รายงานผลการปฏิบัติตามมาตรการป้องกันและแก้ไขผลกระทบสิ่งแวดล้อมและมาตรการติดตามตรวจสอบคุณภาพสิ่งแวดล้อม
โครงการโรงพยาบาลชัยอรุณเวชการ (ส่วนขยาย) ระยะดำเนินการ จำกัด ประจำเดือน มกราคม - มิถุนายน 2565

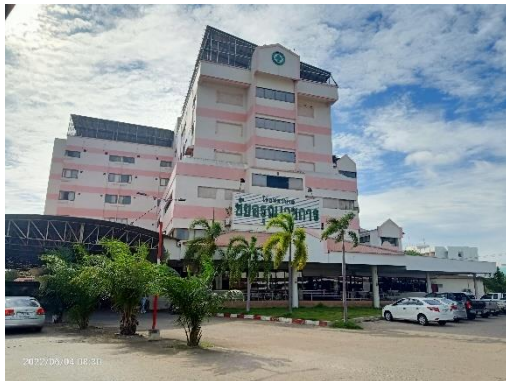
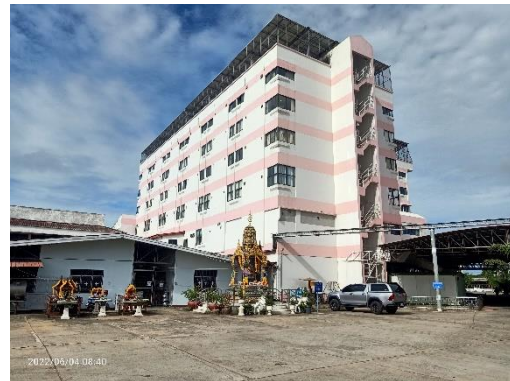
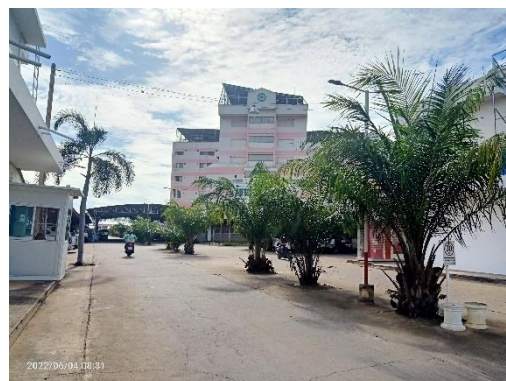
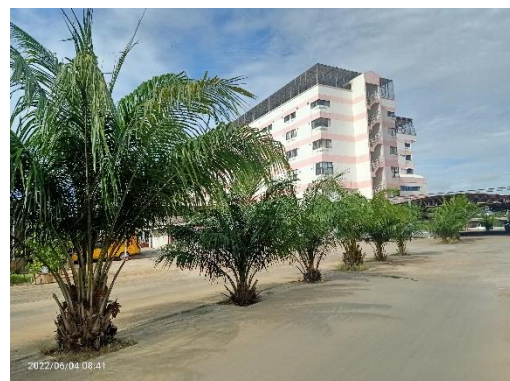
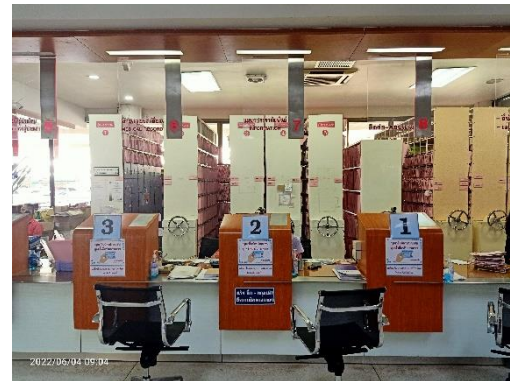
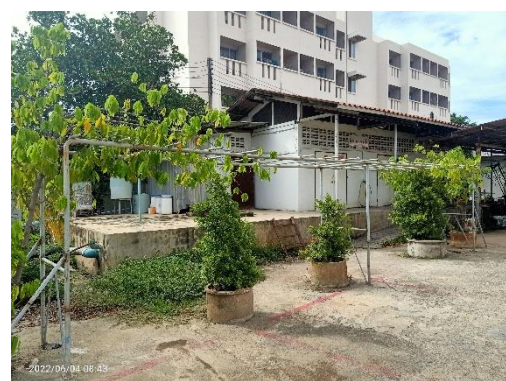
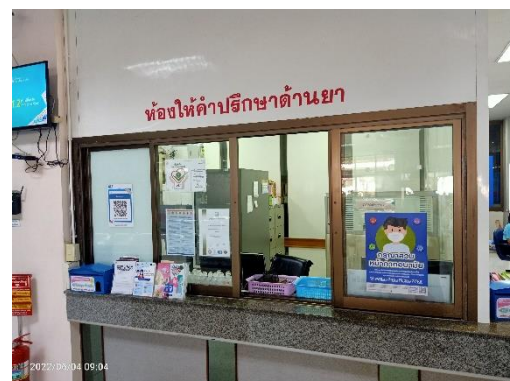
ภาพที่ 1.2-2 สภาพปัจจุบัน (04/06/65)

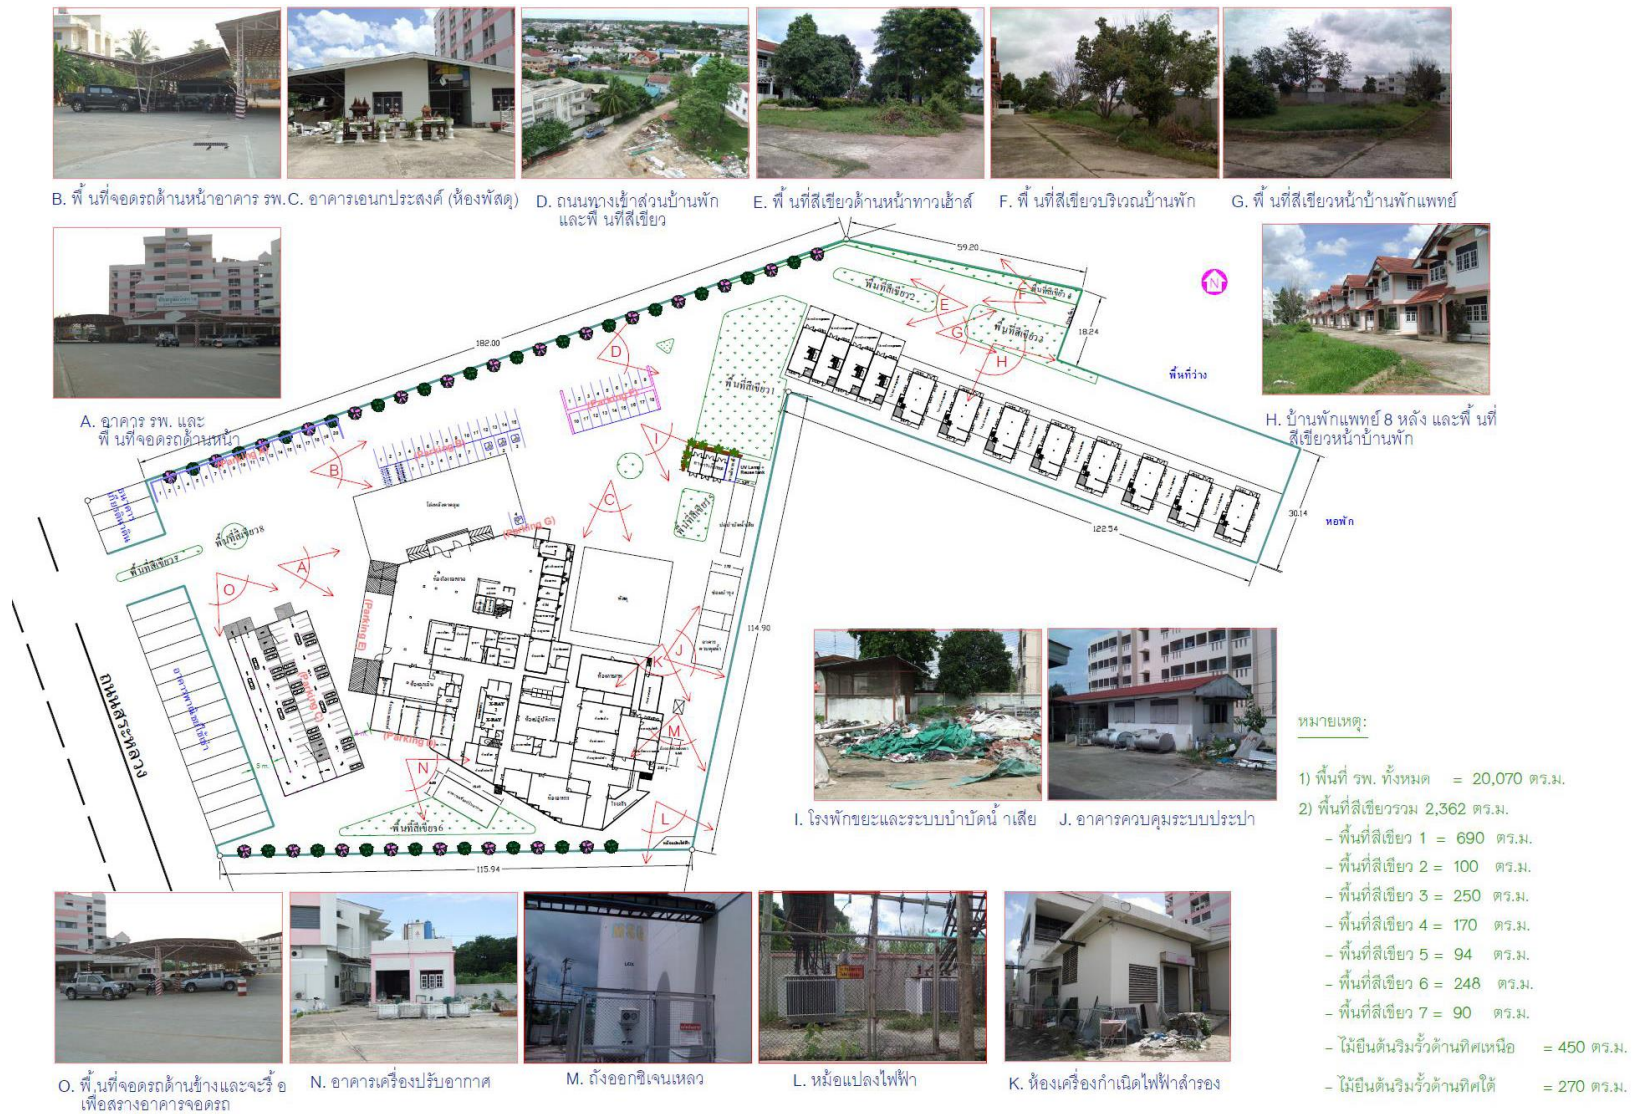
ภาพที่ 1.3.1-1 ลักษณะการใช้ประโยชน์พื้นที่ภายในโรงพยาบาลชัยอรุณเวชการ

โรงพยาบาลชัยอรุณเวชการ ตั้งอยู่เลขที่ 31/12 ถนนสระหลวง ตำบลในเมือง อำเภอเมือง จังหวัดพิจิตรมีพื้นที่ จำนวน 20,067.22 ตารางเมตร แสดงตำแหน่งดังภาพที่ 1.2-1 และลักษณะการใช้ประโยชน์พื้นที่ของโรงพยาบาลในปัจจุบัน แสดงดังภาพที่ 1.3.1-1 ส่วนลักษณะการใช้ประโยชน์ของพื้นที่โดยรอบโรงพยาบาล ดังภาพที่ 1.3.1-2

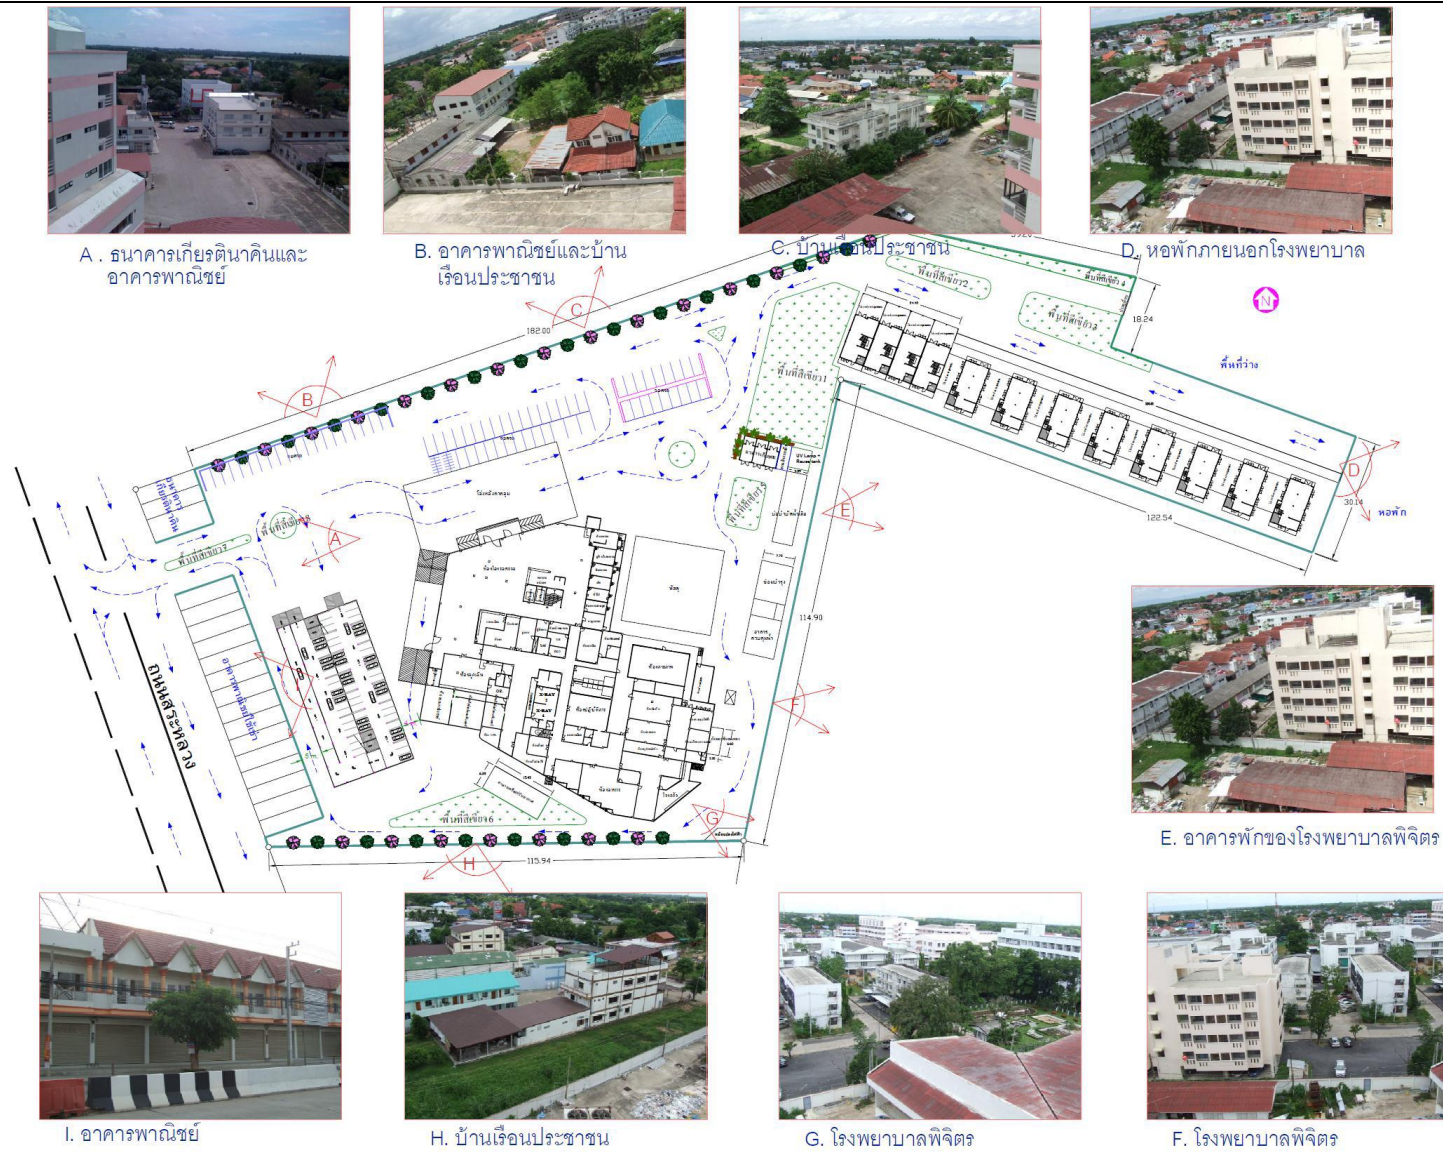
ภาพที่ 1.3.1-2 ลักษณะการใช้ประโยชน์พื้นที่โดยรอบของโรงพยาบาลชัยอรุณเวชการ

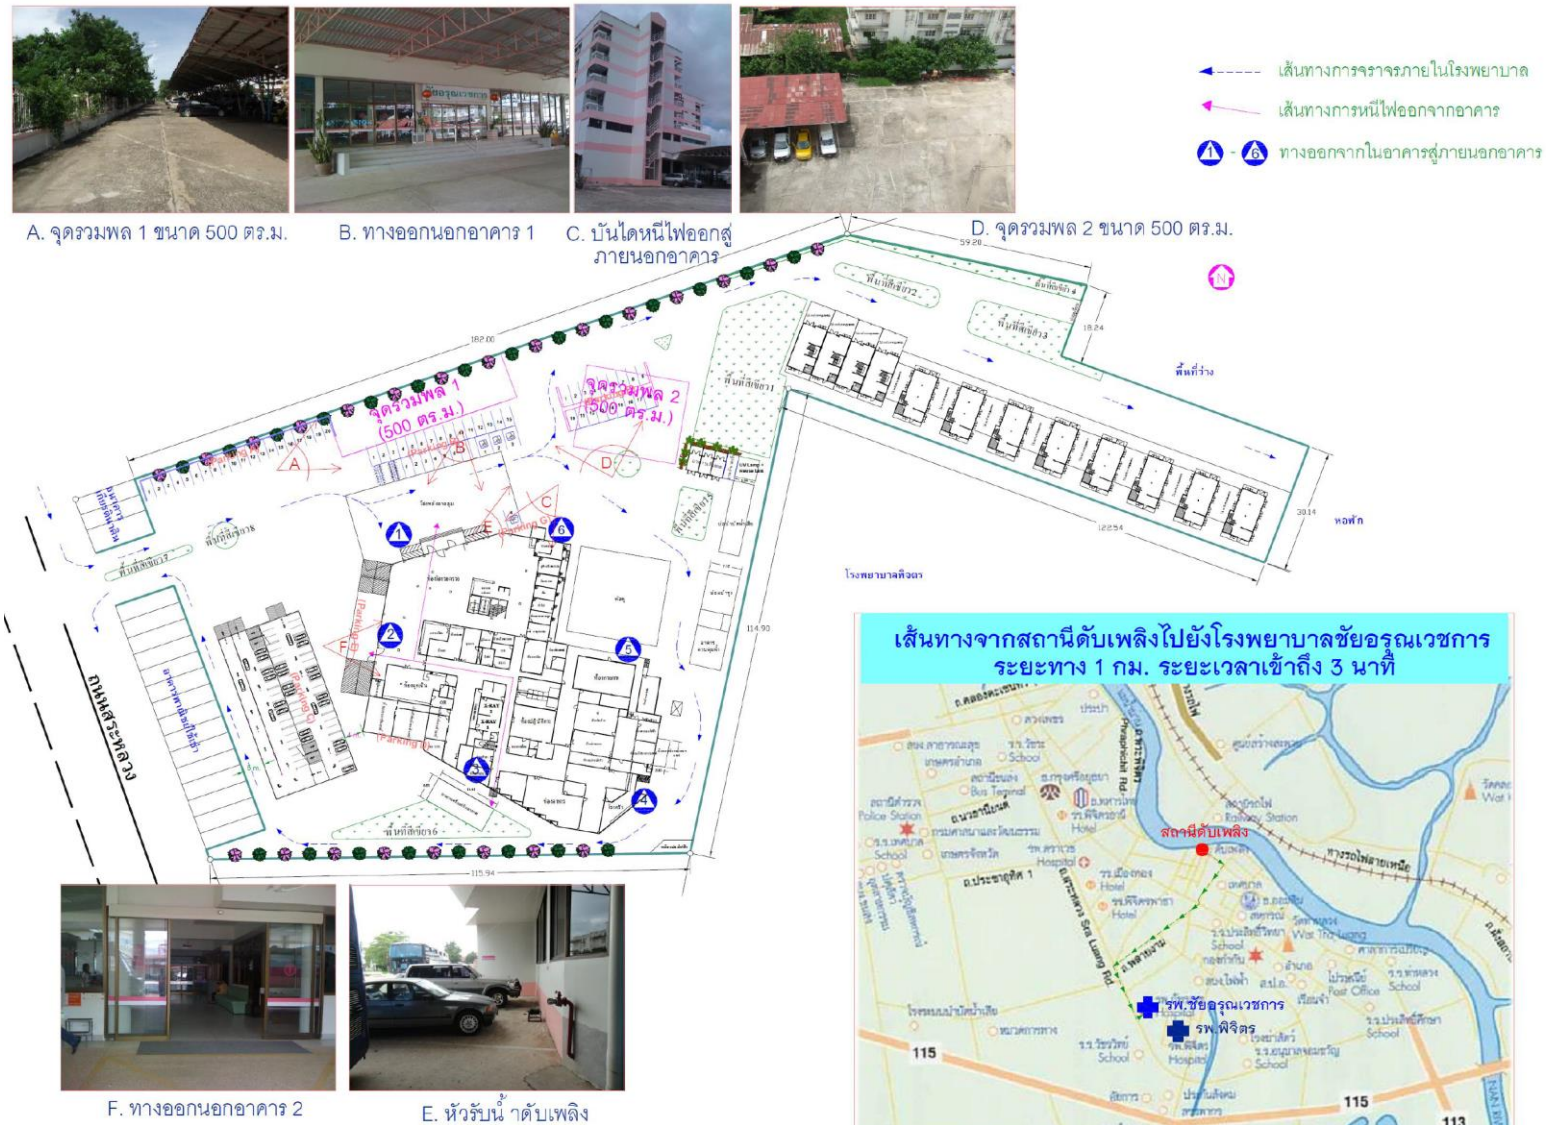
ภาพที่ 1.3.13-1 เส้นทางหนีไฟนอกอาคาร, จุดรวมพล และเส้นทางเข้าถึงของรถดับเพลิง

จากภาพที่ 1.3.13-1 แสดงตำแหน่งจุดรวมพลและทิศทางการเข้าถึงของรถดับเพลิง โดยมีจุดรวมพล กรณีเกิดเหตุเพลิงไหม้ มี 2 จุด คือ

- จุดรวมพล 1 ด้านหน้าอาคารโรงพยาบาล ใช้รวมพลกรณีเกิดเหตุเพลิงไหม้ อาคารโรงพยาบาลส่วนหลัง มีพื้นที่ 500 ตารางเมตร

- จุดรวมพล 2 ด้านข้างอาคารโรงพยาบาลบริเวณศาลพระพรหม ใช้รวมพลกรณีเกิดเหตุเพลิงไหม้อาคารโรงพยาบาลส่วนหน้า มีพื้นที่ 500 ตารางเมตร

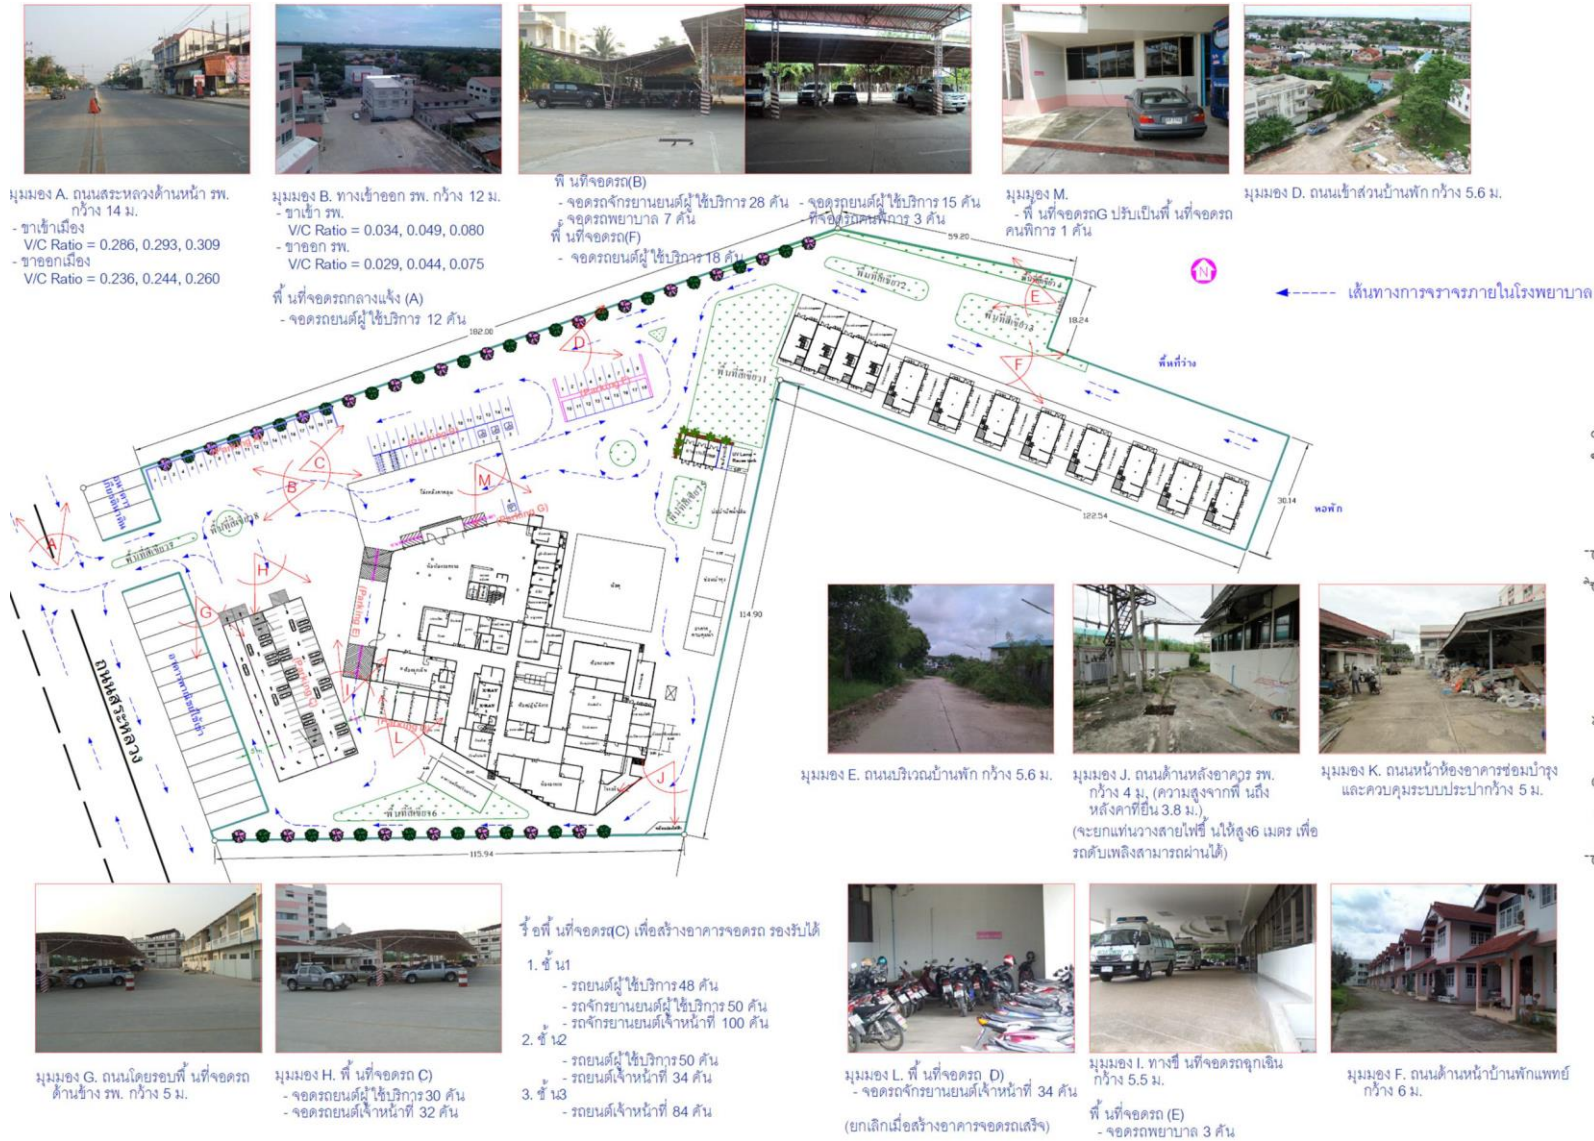
ภาพที่ 1.13.14-1 ที่ตึกผังการจราจรและพื้นที่จอดรถภายในโรงพยาบาล

ตำแหน่งพื้นที่จอดรถเจ้าหน้าที่โรงพยาบาลโดยคำนึงถึงความสะดวกรวดเร็วของผู้ใช้บริการ
แสดงดังภาพที่ 12 และหลังขยายโครงการ จะมีพื้นที่จอดรถดังนี้

- 1) พื้นที่จอดรถยนต์ผู้มาใช้บริการรวม 128 คัน
 - พื้นที่จอดรถยนต์ (A) = 12 คัน
 - พื้นที่จอดรถยนต์ (B) = 15 คัน
 - พื้นที่จอดรถยนต์ในอาคารจอดรถชั้น 1 = 51 คัน
 - พื้นที่จอดรถยนต์ในอาคารจอดรถชั้น 2 = 50 คัน
- 2) พื้นที่จอดรถจักรยานยนต์ผู้มาใช้บริการ รวม 80 คัน
 - พื้นที่จอดรถจักรยานยนต์ (B) = 30 คัน
 - พื้นที่จอดรถจักรยานยนต์ในอาคารจอดรถชั้น 1 = 50 คัน
- 3) พื้นที่จอดรถยนต์เจ้าหน้าที่ รวม 118 คัน
 - พื้นที่จอดรถยนต์ในอาคารจอดรถชั้น 2 = 34 คัน
 - พื้นที่จอดรถยนต์ในอาคารจอดรถชั้น 3 = 84 คัน
- 4) พื้นที่จอดรถจักรยานยนต์เจ้าหน้าที่ รวม 100 คัน
 - พื้นที่จอดรถจักรยานยนต์ในอาคารจอดรถชั้น 1 = 100 คัน
- 5) พื้นที่จอดรถพยาบาลรวม 13 คัน
 - พื้นที่จอดรถพยาบาล(B) = 10 คัน
 - พื้นที่จอดรถพยาบาล(E) = 3 คัน
- 6) พื้นที่จอดรถสำหรับคนพิการหรือทุพพลภาพ และคนชรา 2 คัน
