มาตรการป้องกันและแก้ไข ผลกระทบสิ่งแวดล้อมและ มาตรการติดตามตรวจสอบ คุณภาพสิ่งแวดล้อม

บทที่ 2

มาตรการป้องกันและแก้ไขผลกระทบสิ่งแวดล้อม และมาตรการติดตามตรวจสอบคุณภาพสิ่งแวดล้อม

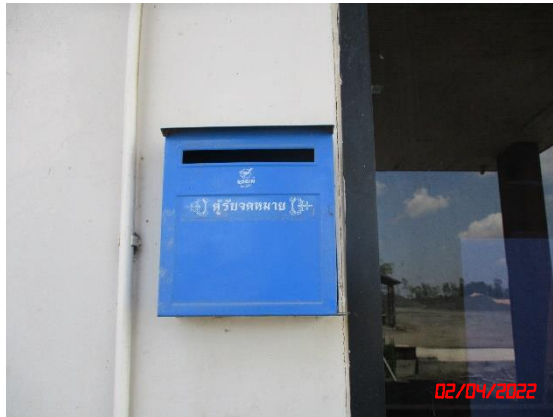
รูปที่ 2-1 กล่องรับความคิดเห็น

เงื่อนไขตามมาตรการ	ผลการปฏิบัติตามมาตรการ	ปัญหา อุปสรรคที่ไม่สามารถปฏิบัติตามมาตรการ และแนวทางแก้ไข
1. ให้มีจุดรับเรื่องราวร้องทุกข์ความเดือดร้อนของประชาชนที่เกิดจากกิจกรรมการทำเหมืองแร่ และกิจกรรมที่เกี่ยวข้อง ในกรณีที่มีผู้ร้องเรียน ผู้ถือประทานบัตรจะต้องดำเนินการแก้ไขและให้ความช่วยเหลือด้วยความเป็นธรรม	<ul style="list-style-type: none"> ผู้ถือประทานบัตรได้ดำเนินการติดตั้งกล่องรับเรื่องราวร้องทุกข์ความเดือดร้อนของประชาชนที่เกิดจากกิจกรรมการทำเหมืองแร่ และกิจกรรมที่เกี่ยวข้องไว้บริเวณสำนักงานโครงการ ดังรูปที่ 2-1 และในกรณีที่ผู้ร้องเรียน ผู้ถือประทานบัตรจะดำเนินการแก้ไขและให้ความช่วยเหลือด้วยความเป็นธรรม 	-

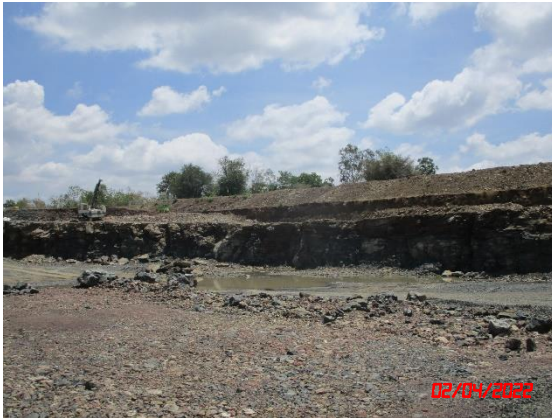
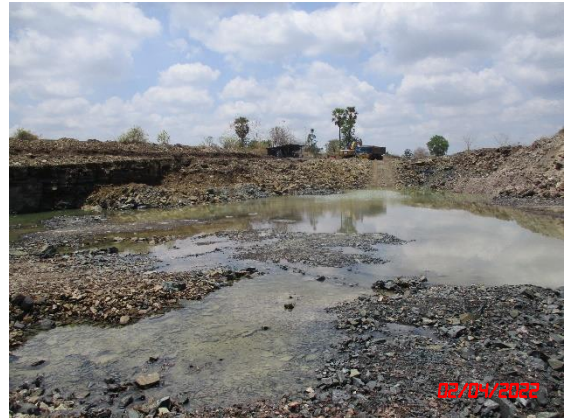
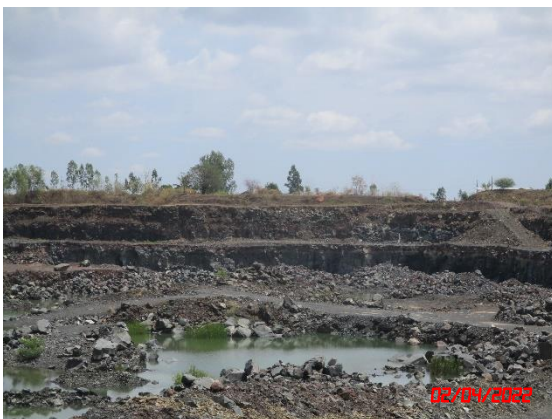
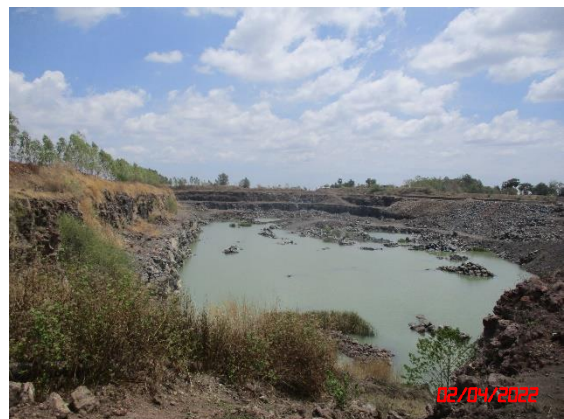
รูปที่ 2-2 ลักษณะหน้าเหมืองของโครงการในปัจจุบัน

2. กำหนดให้การทำเหมืองทำเป็นขั้นบันได โดยควบคุมความกว้างของขั้นบันไดแรกไม่น้อยกว่า 5 เมตร และความสูงของขั้นบันได 5 เมตร และขั้นถัดไปมีความกว้างของขั้นบันได ไม่น้อยกว่า 9 เมตร และความสูงของขั้นบันได 9 เมตร ทั้งนี้ ความลาดชันโดยรวมของหน้าเหมือง (Overall slope) ไม่เกิน 45 องศา	<ul style="list-style-type: none"> วิศวกรผู้ควบคุมการทำเหมืองของโครงการได้ดำเนินการเปิดทำเหมืองตามแผนผังโครงการและมาตรการป้องกันและแก้ไขผลกระทบสิ่งแวดล้อมที่กำหนดไว้อย่างเคร่งครัด โดยเปิดหน้าเหมืองในลักษณะขั้นบันได มีการควบคุมความลาดชันรวมของหน้าเหมืองไม่เกิน 45 องศา ดังรูปที่ 2-2 พร้อมทั้งตรวจสอบสภาพหน้าเหมืองให้อยู่ในสภาพที่ปลอดภัยจากการพังทลาย 	-

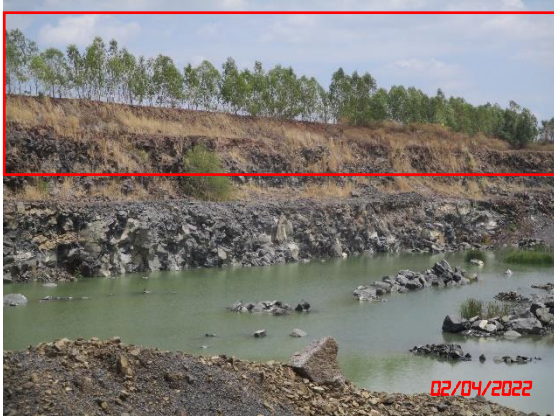
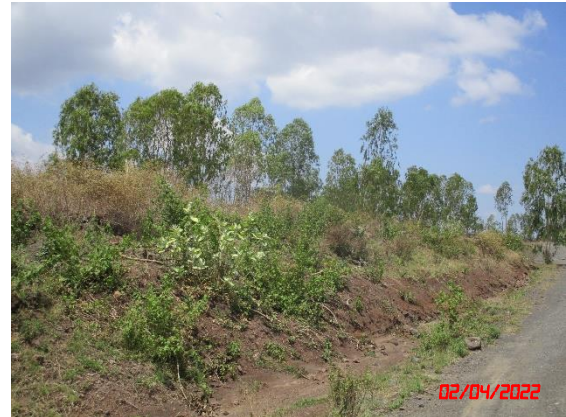
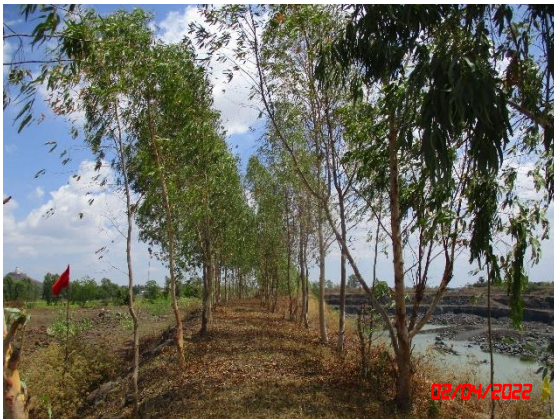
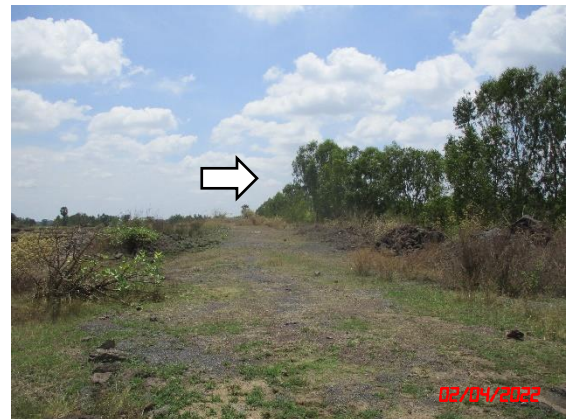
รูปที่ 2-3 แนวต้นไม้ในบริเวณพื้นที่โครงการ

3. ให้ดูแลรักษาดันไม้ที่ปลูกไว้ให้เจริญเติบโตอย่างสม่ำเสมอ หากพบว่าต้นใดตายหรือไม่เจริญเติบโต ให้ทำการปลูกซ่อมแซมโดยทันที	<ul style="list-style-type: none"> ผู้ถือประทานบัตรได้ดูแลรักษาดันไม้ที่ปลูกไว้ให้เจริญเติบโตอย่างสม่ำเสมอ หากพบว่าต้นใดตายหรือไม่เจริญเติบโตจะดำเนินการปลูกซ่อมแซมโดยทันที ดังรูปที่ 2-3 	-

9. ให้ปลูกพืชคลุมดินและต้นไม้บนคันทำนบดิน เพื่อเป็นแนวป้องกันเสียง ให้มีองค์ประกอบพันธุ์ไม้ 3 ชั้นเรือนยอด โดยให้ปลูกต้นไม้บนคันทำนบดิน 1 แถว และปลูกต้นไม้ด้านข้างขนานไปกับคันทำนบอีกข้างละ 1 แถว และให้ปลูกไม้พุ่มแซมระหว่างไม้ยืนต้นด้วย พันธุ์ไม้ที่	<ul style="list-style-type: none"> ผู้ถือประทานบัตรได้ดำเนินการปลูกไม้ยืนต้นโตเร็วบนแนวคันทำนบดินอัดแน่น และปลูกเสริมบริเวณพื้นที่เว้นไม่ทำเหมือง เพื่อเป็นแนวกันชนป้องกันฝุ่นละอองแพร่กระจายออกสู่ภายนอก ดังรูปที่ 2-3 	-

เงื่อนไขตามมาตรการ	ผลการปฏิบัติตามมาตรการ	ปัญหา อุปสรรคที่ไม่สามารถปฏิบัติตามมาตรการ และแนวทางแก้ไข
2. ให้ปลูกพืชคลุมดินจำพวกพืชตระกูลถั่วและไม้ยืนต้นโตเร็วบนกองเปลือกดิน คันทำนบดิน และบริเวณพื้นที่เวนไม่ทำเหมือง พร้อมทั้งดูแลรักษาให้พันธุ์ไม้เจริญเติบโตอยู่เสมอ เพื่อลดการชะล้างพังทลายของผิวดินและรักษาความอุดมสมบูรณ์ของดิน	<ul style="list-style-type: none"> ผู้ถือประทานบัตรได้ดำเนินการปลูกไม้ยืนต้นโตเร็วบนแนวคันทำนบดินอัดแน่น และปลูกเสริมบริเวณพื้นที่เวนไม่ทำเหมือง เพื่อเป็นแนวกันชนป้องกันฝุ่นละอองแพร่กระจายออกสู่ภายนอก ดังรูปที่ 2-3 	-
คุณค่าการใช้ประโยชน์ของมนุษย์

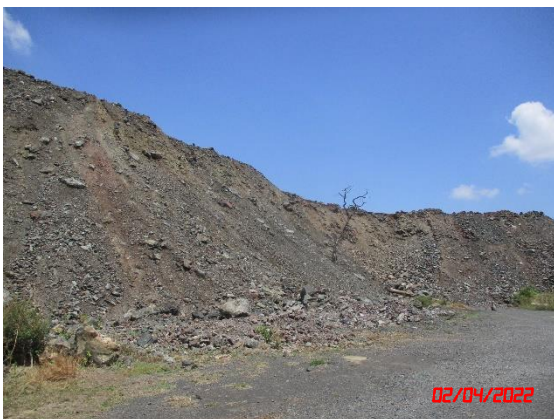
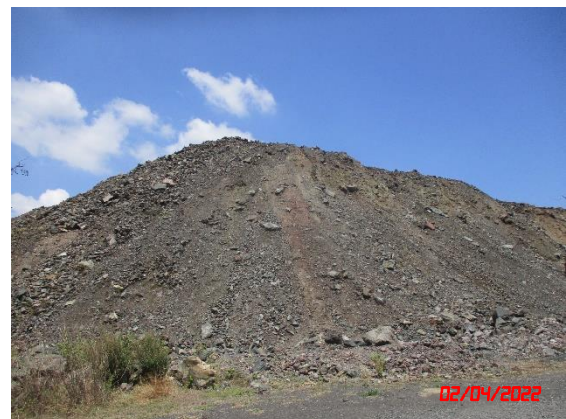
รูปที่ 2-4 กองเปลือกดินและเศษหิน

6. กำหนดให้เก็บกองเปลือกดินบริเวณหมายเลข “ป” ความสูงชั้นละ 15 เมตร กอง 3 ชั้น ชั้นละ 5 เมตร มีความลาดชันของทั้งดินไม่เกิน 37 องศา โดยมีความจุรวมทั้งหมดประมาณ 264,000 ลูกบาศก์เมตร พร้อมทั้งปลูกพืชคลุมดินเพื่อลดการกัดเซาะพังทลายจากน้ำฝน	<ul style="list-style-type: none"> ผู้ถือประทานบัตรได้จัดเตรียมพื้นที่สำหรับเก็บกองเปลือกดินไว้ในบริเวณหมายเลข “ป” ตามที่กำหนดไว้ในแผนผังโครงการ ดังรูปที่ 2-4 โดยควบคุมความสูงและความลาดชันให้มีความปลอดภัยจากการพังถล่ม พร้อมทั้งปลูกพืชคลุมดินเพื่อลดการกัดเซาะพังทลายจากน้ำฝน 	-

5. ทรัพยากรดิน		
1. ให้เก็บกองเปลือกดินบริเวณหมายเลข “ป” ความสูงชั้นละ 15 เมตร กอง 3 ชั้น ชั้นละ 5 เมตร มีความลาดชันของที่ตั้งดินไม่เกิน 37 องศา โดยมีความจุรวมทั้งหมดประมาณ 264,000 ลูกบาศก์เมตร พร้อมทั้งปลูกพืชคลุมดินเพื่อลดการกัดเซาะพังทลายจากน้ำฝน	<ul style="list-style-type: none"> ผู้ถือประทานบัตรได้จัดเตรียมพื้นที่สำหรับเก็บกองเปลือกดินไว้ในบริเวณหมายเลข “ป” ตามที่กำหนดไว้ในแผนผังโครงการ ดังรูปที่ 2-4 โดยควบคุมความสูงและความลาดชันให้มีความปลอดภัยจากการพังถล่ม พร้อมทั้งปลูกพืชคลุมดินเพื่อลดการกัดเซาะพังทลายจากน้ำฝน 	-

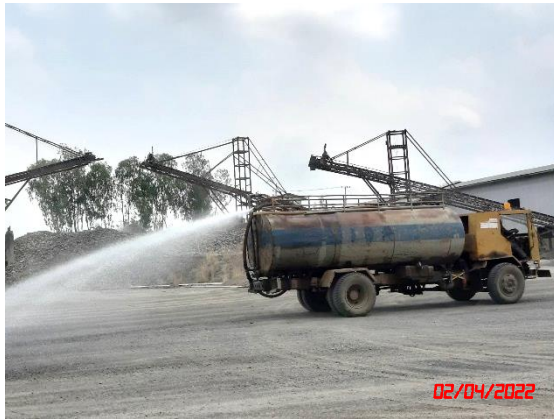
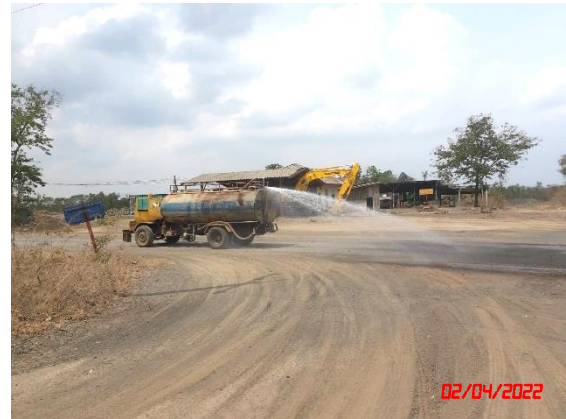
รูปที่ 2-5 การฉีดพรมน้ำป้องกันการฟุ้งกระจายของฝุ่นละออง

เงื่อนไขตามมาตรการ	ผลการปฏิบัติตามมาตรการ	ปัญหา อุปสรรคที่ไม่สามารถปฏิบัติ ตามมาตรการ และแนวทางแก้ไข
- จัดให้มีการฉีดพรมน้ำถนนในช่วงที่ผ่านชุมชน เพื่อเป็นการลดฝุ่น บริเวณชุมชนใกล้เคียงอย่างน้อยรายละ 3 ครั้งต่อวัน	- การดำเนินการของโครงการได้มีมาตรการลดผลกระทบด้านการ ฟุ้งกระจายของฝุ่นละอองจากการขนส่งแร่ภายในพื้นที่โครงการ โดยการฉีดพรมน้ำบนเส้นทางขนส่งแร่ ระหว่างหน้าเหมืองถึงโรง โม่หิน และเส้นทางภายในบริเวณพื้นที่โรงโม่หิน ตามความ เหมาะสมของสภาพอากาศในแต่ละวัน ดังรูปที่ 2-5	-

4. ให้ฉีดพรมน้ำบนเส้นทางระหว่างหน้าเหมืองถึงโรงโม่หิน และเส้นทางภายในบริเวณพื้นที่โรงโม่หิน ประมาณวันละ 4 ครั้ง หรือขึ้นอยู่กับสภาพอากาศในแต่ละวัน	<ul style="list-style-type: none"> การดำเนินการของโครงการได้มีมาตรการลดผลกระทบด้านการฟุ้งกระจายของฝุ่นละอองจากการขนส่งแร่ภายในพื้นที่โครงการ โดยการฉีดพรมน้ำบนเส้นทางขนส่งแร่ ระหว่างหน้าเหมืองถึงโรงโม่หิน และเส้นทางภายในบริเวณพื้นที่โรงโม่หิน วันละ 4 ครั้ง หรือตามความเหมาะสมของสภาพอากาศในแต่ละวัน ดังรูปที่ 2-5 	-

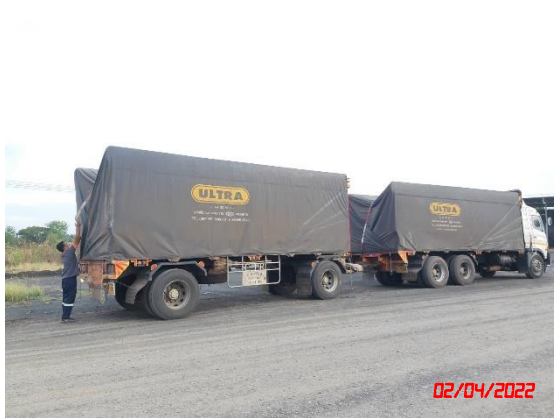
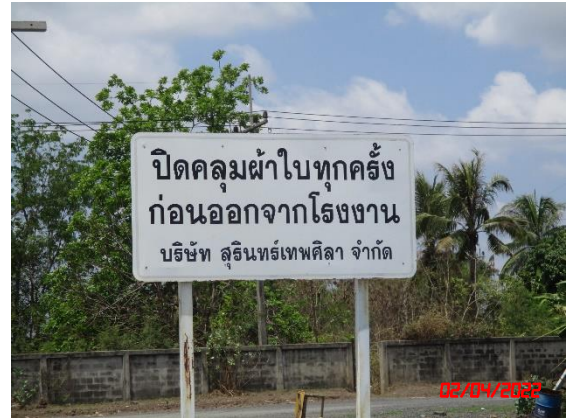
รูปที่ 2-6 การปิดคลุมผ้าใบรถบรรทุก

- ให้มีการปิดคลุมผ้าใบรถบรรทุกหินก่อนออกจากโรงโม่หินทุกคัน เพื่อลดฝุ่นละออง	- ผู้ถือประทานบัตรได้ออกกฎระเบียบให้รถบรรทุกที่จะขนส่งแร่ไป ยังแหล่งรับซื้อภายนอก จะต้องใช้ผ้าใบปิดคลุมกระบะบรรทุกแร่ ให้มิดชิด ดังรูปที่ 2-6	-

5. ในการขนส่งแร่ไปยังแหล่งรับซื้อภายนอกจะต้องใช้ผ้าใบปิดคลุมกระบะบรรทุกแร่ให้มิดชิด	<ul style="list-style-type: none"> ผู้ถือประทานบัตรได้ออกกฎระเบียบให้รถบรรทุกที่จะขนส่งแร่ไปยังแหล่งรับซื้อภายนอก จะต้องใช้ผ้าใบปิดคลุมกระบะบรรทุกแร่ให้มิดชิด ดังรูปที่ 2-6 	-

6. กำหนดให้การขนส่งแร่จากโรงโม่ไปยังแหล่งรับซื้อภายนอกทุกครั้ง จะต้องทำการปิดคลุมแร่ด้วยผ้าใบให้มิดชิด	<ul style="list-style-type: none"> ผู้ถือประทานบัตรได้ออกกฎระเบียบให้รถบรรทุกแร่ที่จะขนส่งแร่ จากโรงโม่หินไปยังแหล่งรับซื้อภายนอกทุกครั้ง จะต้องทำการปิด คลุมแร่ด้วยผ้าใบให้มิดชิด ดังรูปที่ 2-6 	-

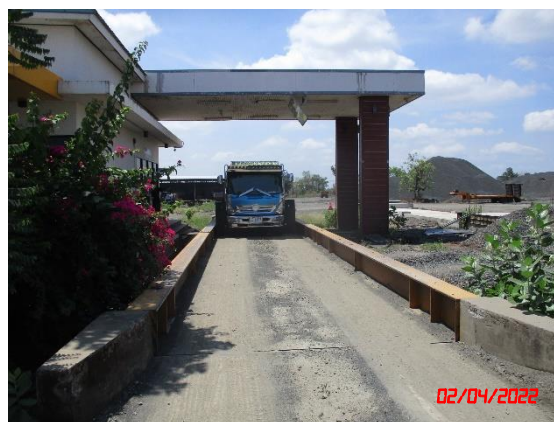
รูปที่ 2-7 จุดชั่งน้ำหนักรถบรรทุก

- ให้ความสำคัญน้ำหนักของรถบรรทุกหินที่วิ่งผ่านชุมชน ไม่ให้มีการ บรรทุกน้ำหนักเกินอัตราที่กฎหมายกำหนด เพื่อลดการชำรุด ของถนน	- ผู้ถือประทานบัตรได้ออกกฎระเบียบในการควบคุมน้ำหนักของ รถบรรทุกที่วิ่งผ่านชุมชนไม่ให้มีการบรรทุกน้ำหนักเกินอัตราที่ กฎหมายกำหนด เพื่อลดการชำรุดของถนน โดยกำหนดให้มีการ ชั่งน้ำหนักบรรทุกบริเวณจุดชั่งน้ำหนักรถบรรทุกที่จัดเตรียมไว้ ก่อนขนส่งแร่ออกนอกพื้นที่โรงโม่หิน ดังรูปที่ 2-7	-

เงื่อนไขตามมาตรการ	ผลการปฏิบัติตามมาตรการ	ปัญหา อุปสรรคที่ไม่สามารถปฏิบัติ ตามมาตรการ และแนวทางแก้ไข
	จากการขนส่งแร่ โดยกำหนดให้มีการขนถ่ายน้ำหนักบรรทุกทุกบริเวณจุดขนถ่าย น้ำหนักที่จัดเตรียมไว้ก่อนขนส่งแร่ก่อนออกพื้นที่โรงโม่หิน ดังรูปที่ 2-7

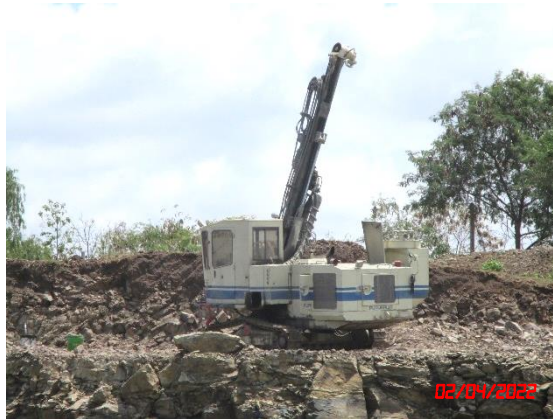
รูปที่ 2-8 เครื่องเจาะรูระเบิดที่มีอุปกรณ์เก็บฝุ่นติดไว้กับหัวเจาะ

2. ให้ใช้เครื่องเจาะระเบิดที่มีอุปกรณ์เก็บฝุ่นติดไว้กับหัวเจาะ เพื่อ ป้องกันการฟุ้งกระจายของฝุ่นละอองขณะทำการเจาะระเบิด	● วิศวกรผู้ควบคุมการทำเหมืองของโครงการได้กำหนดให้ใช้เครื่อง เจาะระเบิดที่มีอุปกรณ์เก็บฝุ่นติดไว้กับหัวเจาะ เพื่อป้องกันการ ฟุ้งกระจายของฝุ่นละออง ดังรูปที่ 2-8	-

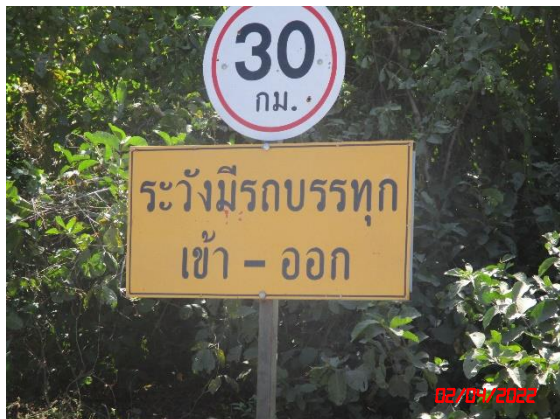
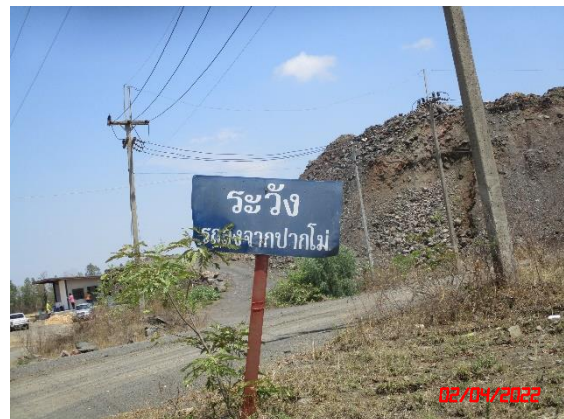
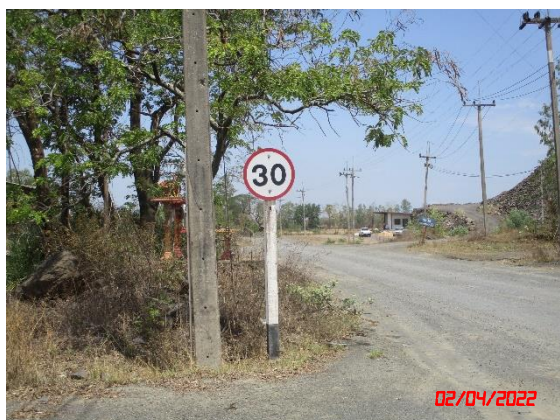
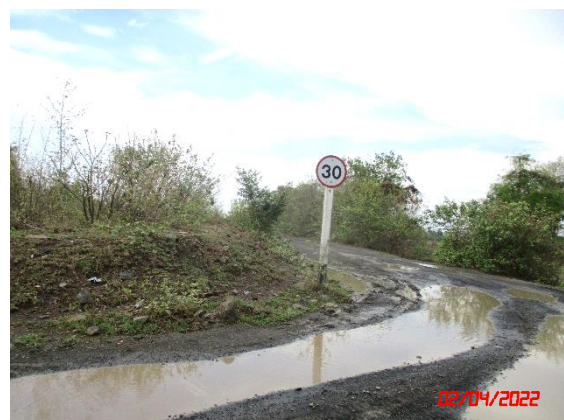
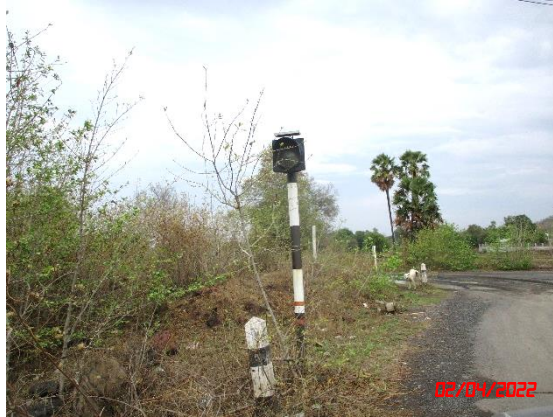
รูปที่ 2-9 ป้ายและสัญญาณไฟจราจร

เงื่อนไขตามมาตรการ	ผลการปฏิบัติตามมาตรการ	ปัญหา อุปสรรคที่ไม่สามารถปฏิบัติตามมาตรการ และแนวทางแก้ไข
3. ให้ออกควบคุมความเร็วของรถบรรทุกที่วิ่งไป-มา ระหว่างหน้าเหมืองถึงโรงโม่หิน ให้ใช้ความเร็วไม่เกิน 30 กิโลเมตรต่อชั่วโมง และการขนส่งหินออกสู่แหล่งรับซื้อภายนอกในช่วงถนนลาดยางผ่านเขตชุมชนบ้านพนมและบ้านหนองกระหม ให้ใช้ความเร็วรถในอัตราไม่เกิน 40 กิโลเมตรต่อชั่วโมง โดยการติดป้ายเตือนไว้ริมเส้นทางให้ชัดเจน	<ul style="list-style-type: none"> ผู้ถือประทานบัตรได้ออกกฎระเบียบควบคุมความเร็วรถบรรทุกขนส่งที่วิ่งไป-มา ระหว่างหน้าเหมืองถึงโรงโม่หิน ให้ใช้ความเร็วไม่เกิน 30 กิโลเมตรต่อชั่วโมง และการขนส่งหินออกสู่แหล่งรับซื้อภายนอกในช่วงถนนลาดยางผ่านเขตชุมชนบ้านพนม และบ้านหนองกระหม ให้ใช้ความเร็วไม่เกิน 40 กิโลเมตรต่อชั่วโมง โดยติดตั้งป้ายเตือนไว้ริมเส้นทางให้มองเห็นได้อย่างชัดเจน ดังรูปที่ 2-9 	-

3. ให้ความคุ้มครองขนส่งแร่ที่วิ่งไป-มา ระหว่างหน้าเหมืองถึงโรงโม่หินให้ ใช้ความเร็วไม่เกิน 30 กิโลเมตรต่อชั่วโมง และการขนส่งหินออกสู่ แหล่งรับซื้อภายนอกในช่วงที่ผ่านมาบริเวณบ้านพนม และบ้าน หนองกระหมี่ให้ใช้ความเร็วไม่เกิน 40 กิโลเมตรต่อชั่วโมง โดยการ ติดตั้งป้ายเตือนไว้ริมเส้นทางให้เห็นอย่างชัดเจน	<ul style="list-style-type: none"> ผู้ถือประทานบัตรได้ออกกฎระเบียบควบคุมความเร็วรถบรรทุกขนส่ง แร่ที่วิ่งไป-มา ระหว่างหน้าเหมืองถึงโรงโม่หินให้ใช้ความเร็วไม่เกิน 30 กิโลเมตรต่อชั่วโมง และการขนส่งหินออกสู่แหล่งรับซื้อภายนอก ในช่วงที่ผ่านบริเวณบ้านพนม และบ้านหนองกระหมี่ให้ใช้ความเร็ว ไม่เกิน 40 กิโลเมตรต่อชั่วโมง โดยมีการติดตั้งป้ายเตือนไว้ริมเส้นทาง ให้เห็นได้อย่างชัดเจน ดังรูปที่ 2-9 	-

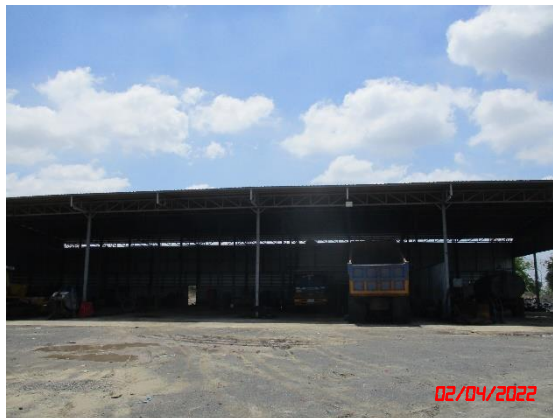
รูปที่ 2-10 โรงซ่อมบำรุงของโครงการ

2. ให้ดูแลรักษาสภาพเครื่องจักรอุปกรณ์ต่างๆ ให้อยู่ในสภาพที่สมบูรณ์ สามารถใช้งานได้ตามปกติเพื่อลดระดับเสียงจากการทำงานของ เครื่องจักรต่างๆ	<ul style="list-style-type: none"> ผู้ถือประทานบัตรได้ดูแลรักษาสภาพเครื่องจักรและอุปกรณ์ต่างๆ ให้อยู่ในสภาพที่สมบูรณ์สามารถใช้งานได้ตามปกติอยู่เสมอ ทั้งนี้ ผู้ถือประทานบัตรได้มีการจัดสร้างโรงซ่อมบำรุงไว้ในพื้นที่โรงโม่หิน ของโครงการ ดังรูปที่ 2-10 	-

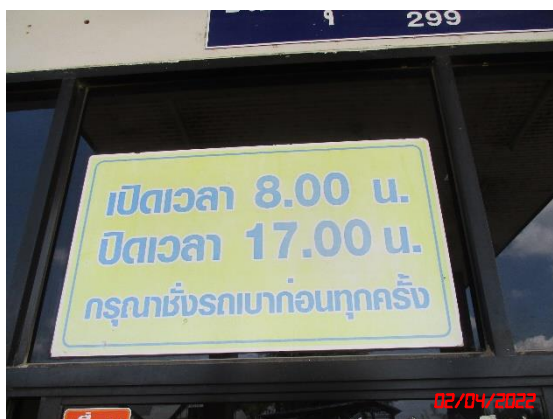
รูปที่ 2-11 ป้ายแสดงเวลาทำงาน

3. ห้ามดำเนินการทำเหมืองและกิจกรรมที่เกี่ยวข้องในช่วงเวลา กลางคืน โดยกำหนดระยะเวลาทำงาน 08.00-17.00 นาฬิกา	<ul style="list-style-type: none"> ผู้ถือประทานบัตรได้ออกกฎระเบียบห้ามดำเนินการทำเหมืองและ กิจกรรมที่เกี่ยวข้องในช่วงเวลากลางคืน โดยติดตั้งป้ายแสดงเวลา การทำงานไว้อย่างชัดเจน ดังรูปที่ 2-11 	-

เงื่อนไขตามมาตรการ	ผลการปฏิบัติตามมาตรการ	ปัญหา อุปสรรคที่ไม่สามารถปฏิบัติตามมาตรการ และแนวทางแก้ไข
7. กำหนดให้ในระยะเวลาทำการขนส่งแร่จากพื้นที่ทำเหมืองเข้าสู่โรงโม่หิน และการขนส่งแร่จากโรงโม่หินออกสู่แหล่งรับซื้อในระยะเวลา 08.00-17.00 นาฬิกา	<ul style="list-style-type: none"> ผู้ถือประทานบัตรได้กำหนดช่วงเวลาทำการขนส่งแร่จากพื้นที่ทำเหมืองเข้าสู่โรงโม่หิน และการขนส่งแร่จากโรงโม่หินออกสู่แหล่งรับซื้อภายนอกในระยะเวลา 08.00-17.00 นาฬิกา เท่านั้น ดังรูปที่ 2-11 	-
คุณค่าต่อคุณภาพชีวิต

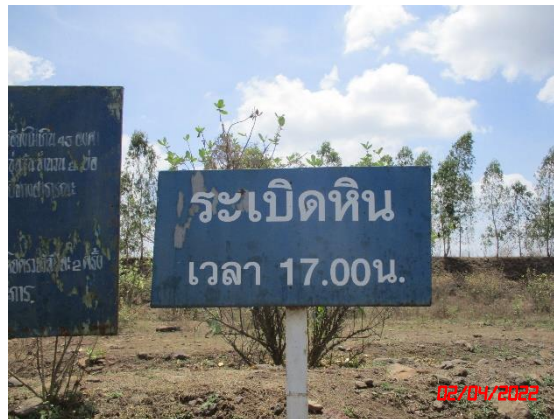
รูปที่ 2-12 ป้ายแสดงเวลาระเบิดหน้าเหมือง

เงื่อนไขตามมาตรการ	ผลการปฏิบัติตามมาตรการ	ปัญหา อุปสรรคที่ไม่สามารถปฏิบัติ ตามมาตรการ และแนวทางแก้ไข
6. กำหนดให้มีการระเบิดไม่เกินวันละ 1 ครั้ง ในช่วงเวลา 16.00-17.00 นาฬิกา และก่อนระเบิดทุกครั้งจะต้องให้มีพนักงานคอยตรวจสอบพื้นที่ใกล้เคียงรัศมี 100 เมตร และเปิดสัญญาณเตือนให้ได้ยินในระยะรัศมี 500 เมตร และก่อนการระเบิดทุกครั้ง เมื่อถึงเวลาระเบิดให้พนักงานทำการปิดกั้นเส้นทางเข้าถนนสาธารณะ-ประโยชน์ทางด้านทิศเหนือ ทิศตะวันออก และทิศใต้ของโครงการ ไม่ให้มีผู้ใดสัญจรจนกว่าการระเบิดจะแล้วเสร็จ เพื่อป้องกันอันตรายจากหินปลิวกระเด็น	<ul style="list-style-type: none"> วิศวกรผู้ควบคุมของโครงการได้กำหนดให้ทำการระเบิดหน้าเหมืองวันละ 1 ครั้ง ในช่วงเวลา 16.00-17.00 นาฬิกา ดังรูปที่ 2-12 และก่อนการระเบิดทุกครั้งจะมีพนักงานคอยตรวจสอบพื้นที่ใกล้เคียงในรัศมี 100 เมตร และเปิดสัญญาณเสียงเตือนให้ได้ยินในระยะรัศมี 500 เมตร ก่อนการระเบิดทุกครั้ง 	-

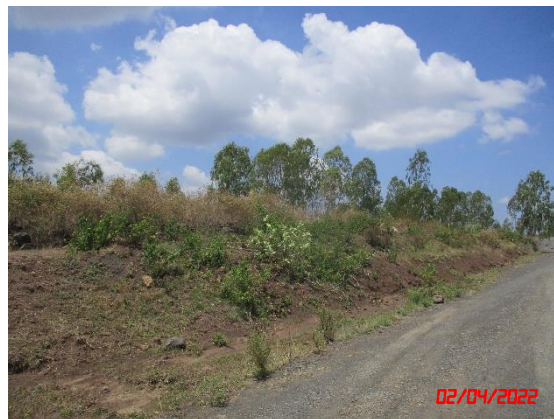
รูปที่ 2-13 คันทำนบดิน

8. ให้จัดทำคันทำนบดินอัดแน่นตามแนวเขตประทานบัตร โดยให้คันทำนบดินมีพื้นที่หน้าตัดเป็นรูปสี่เหลี่ยมคางหมู ขนาดด้านบนกว้างประมาณ 4 เมตร ฐานกว้างประมาณ 6 เมตร สูงประมาณ 2 เมตร เพื่อใช้เป็นแนวป้องกันเสียง และช่วยบดบังทัศนียภาพจากกิจกรรมการทำเหมือง	<ul style="list-style-type: none"> ผู้ถือประทานบัตรได้สร้างคันทำนบดินอัดแน่น ดังรูปที่ 2-13 และชุดคุรระบายน้ำโดยรอบพื้นที่โครงการ ดังรูปที่ 2-14 	-

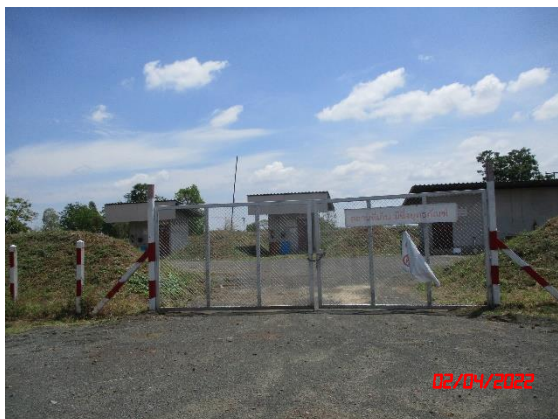
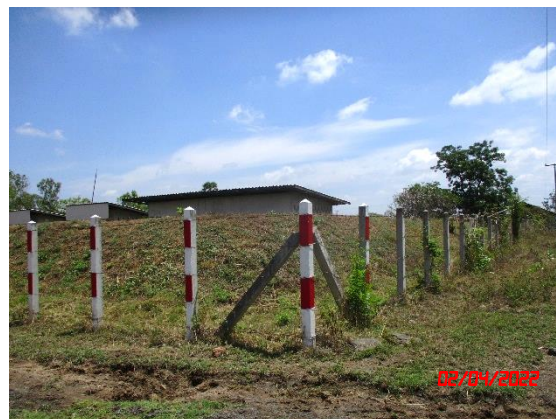
รูปที่ 2-15 สถานที่จัดเก็บยูทริไลท์

เงื่อนไขตามมาตรการ	ผลการปฏิบัติตามมาตรการ	ปัญหา อุปสรรคที่ไม่สามารถปฏิบัติตามมาตรการ และแนวทางแก้ไข
- กำหนดให้โรงเก็บวัตถุระเบิดต้องแยกอย่างน้อย 3 หลัง โดยเก็บเชื้อประทู วัตถุระเบิดแรงสูง และสารระเบิด (Blasting agent) แยกจากกัน	- ผู้ถือประทานบัตรได้จัดสร้างโรงเก็บเชื้อประทู โรงเก็บวัตถุระเบิดแรงสูง และโรงเก็บสารระเบิด (Blasting agent) ทั้ง 3 หลัง แยกจากกัน ดังรูปที่ 2-15	-

- กำหนดให้ลักษณะโรงเก็บวัตถุระเบิด สภาพพื้นที่โดยรอบ ค้นดิน ป้ายเตือน ฯลฯ ต้องเป็นไปตามที่กฎหมายกำหนด	- วิศวกรผู้ควบคุมของโครงการออกแบบและสร้างลักษณะโรงเก็บวัตถุระเบิด สภาพพื้นที่โดยรอบ ค้นดิน ป้ายเตือน ฯลฯ เป็นไปตามที่กฎหมายกำหนด ดังรูปที่ 2-15	-

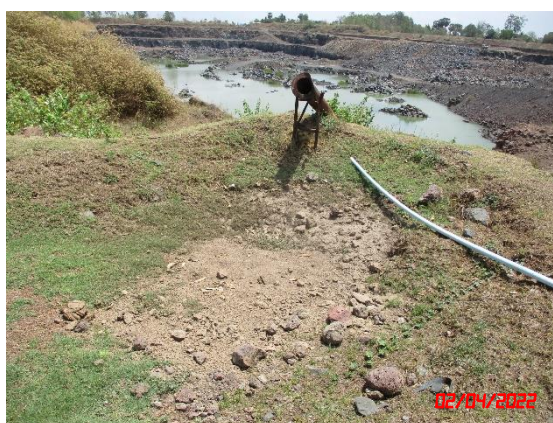
รูปที่ 2-16 บ่อดักตะกอนของโครงการ และเครื่องสูบน้ำ

3. ให้ติดตามตรวจสอบคุณภาพน้ำ โดยการเก็บตัวอย่างน้ำจากบ่อ ดักตะกอน หากพบว่ามีคุณภาพไม่อยู่ในเกณฑ์มาตรฐานคุณภาพ น้ำผิวดินจะต้องติดป้ายเตือน “ห้ามใช้น้ำ” ให้เห็นอย่างชัดเจน	<ul style="list-style-type: none"> ผู้ถือประทานบัตรได้มอบหมายให้บริษัท ไมน์ เอ็นจิเนียริ่ง คอนซัลแตนท์ จำกัด ดำเนินการเก็บตัวอย่างน้ำจากบ่อดักตะกอน มาทำการวิเคราะห์ ในกรณีที่พบว่าคุณภาพน้ำไม่อยู่ในเกณฑ์ มาตรฐานจะดำเนินการติดป้ายเตือน “ห้ามใช้น้ำ” เพื่อป้องกันไม่ ให้ราษฎรใกล้เคียงนำน้ำไปใช้ ทั้งนี้ จากการสำรวจพื้นที่โครงการ 	-

เงื่อนไขตามมาตรการ	ผลการปฏิบัติตามมาตรการ	ปัญหา อุปสรรคที่ไม่สามารถปฏิบัติ ตามมาตรการ และแนวทางแก้ไข
	ระหว่างวันที่ 2-5 เมษายน 2565 พบว่า บ่อดักตะกอนของโครงการ มีสภาพแห้งขอด ดังรูปที่ 2-16

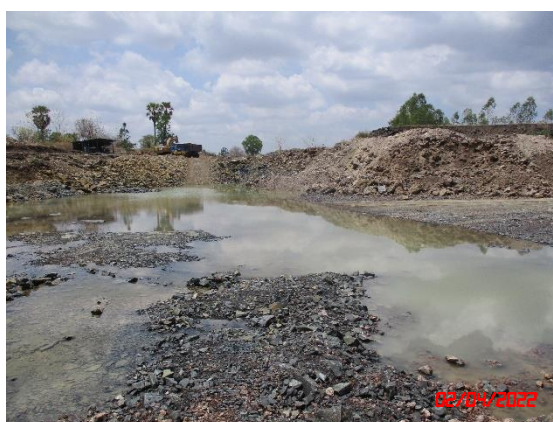
รูปที่ 2-17 บ่อรับน้ำ (Sump) ชุมเหมือง

4. กำหนดให้ออกแบบการทำเหมืองให้มีบ่อรับน้ำ (Sump) ขึ้นภายในบริเวณส่วนลึกสุดของพื้นที่ทำเหมือง เพื่อรองรับน้ำและกักเก็บน้ำฝนไหลบ่าจากพื้นที่ทำเหมืองในแต่ละช่วงก่อนสูบน้ำใส่ไปใช้ประโยชน์ทั้งในและนอกพื้นที่โครงการ เช่น ฉีดพรมน้ำหน้าเหมือง เส้นทางขนส่งแร่ เป็นต้น โดยจะต้องพักน้ำในบ่อให้ตกตะกอนเป็นน้ำใสก่อนนำไปใช้ประโยชน์ต่อไป	<ul style="list-style-type: none"> ผู้ถือประทานบัตรได้มีการปรับพื้นที่บริเวณจุดต่ำสุดของการทำเหมืองเป็นบ่อรับน้ำ (Sump) ดังรูปที่ 2-17 เพื่อรองรับน้ำและกักเก็บน้ำฝนไหลบ่าในแต่ละช่วงก่อนสูบน้ำไปใช้ประโยชน์ต่อไป 	-

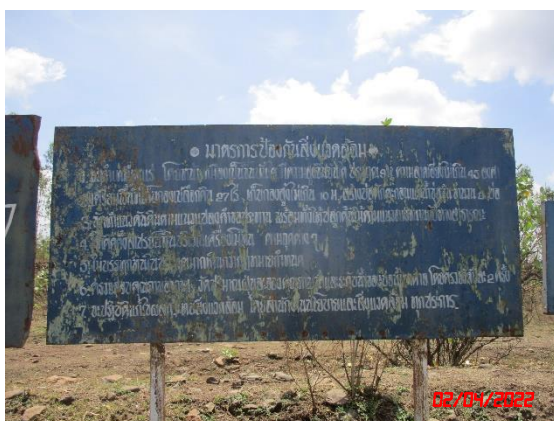
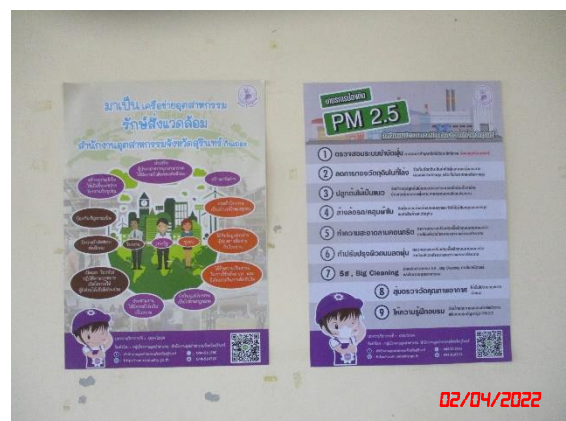
รูปที่ 2-19 ป้ายมาตรการป้องกันและแก้ไขผลกระทบสิ่งแวดล้อม

3. ให้ปฏิบัติตามมาตรการป้องกันและแก้ไขผลกระทบสิ่งแวดล้อมในด้านต่างๆ อย่างเคร่งครัด เพื่อลดข้อวิตกกังวลของประชาชน พร้อมทั้งประชาสัมพันธ์การปฏิบัติงานให้ประชาชนรับทราบอย่างทั่วถึง พร้อมทั้งรับฟังความคิดเห็น เพื่อปรับปรุงแก้ไขให้สอดคล้องกับความต้องการของชุมชนต่อไป	<ul style="list-style-type: none"> ผู้ถือประทานบัตรได้ปฏิบัติตามมาตรการป้องกันและแก้ไขผลกระทบสิ่งแวดล้อมในด้านต่างๆ อย่างเคร่งครัด เพื่อลดข้อวิตกกังวลของประชาชน พร้อมทั้งประชาสัมพันธ์ผลการปฏิบัติให้ประชาชนรับทราบอย่างทั่วถึง และรับฟังความคิดเห็น เพื่อปรับปรุงแก้ไขให้สอดคล้องกับความต้องการของชุมชนต่อไป นอกจากนี้ยังได้มีการติดตั้งป้ายมาตรการด้านสิ่งแวดล้อมของโครงการไว้บริเวณด้านหน้าพื้นที่โครงการ เพื่อประชาสัมพันธ์ให้ประชาชนใกล้เคียงรับทราบ และเป็นแนวทางปฏิบัติในการดำเนินกิจกรรมการทำเหมืองของพนักงานโครงการ ดังรูปที่ 2-19
