มาตรการป้องกันและแก้ไข ผลกระทบสิ่งแวดล้อมและ มาตรการติดตามตรวจสอบ คุณภาพสิ่งแวดล้อม

มาตรการป้องกันและแก้ไขผลกระทบสิ่งแวดล้อม และมาตรการติดตามตรวจสอบคุณภาพสิ่งแวดล้อม

บริษัท ศักดาพร จำกัด ได้มอบหมายให้ บริษัท ไมน์ เอ็นจิเนียริง คอนซัลแตนท์ จำกัด ดำเนินการตรวจสอบผลการปฏิบัติตามมาตรการป้องกันและแก้ไขผลกระทบสิ่งแวดล้อม ตามผลการพิจารณารายงานการวิเคราะห์ผลกระทบสิ่งแวดล้อม โครงการเหมืองแร่หินอุตสาหกรรมชนิดหินปูน เพื่ออุตสาหกรรมก่อสร้าง ประทานบัตรที่ 32101/16305 ของ บริษัท ศักดาพร จำกัด ตั้งอยู่ที่ ตำบลแม่ปาน อำเภอลอง จังหวัดแพร่ ตามหนังสือที่ ทส 1009.2/9196 ลงวันที่ 26 สิงหาคม 2557 มีรายละเอียดผลการดำเนินการดังตารางที่ 2-1 ถึงตารางที่ 2-4

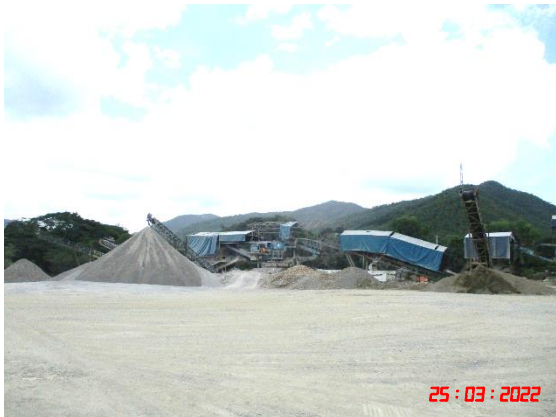
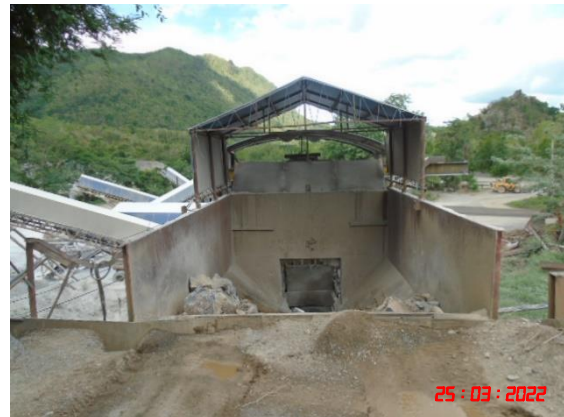
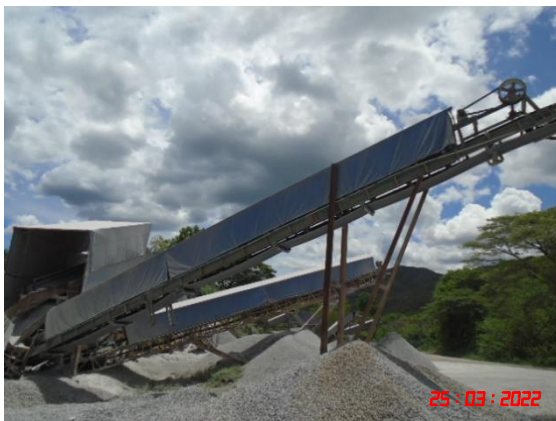
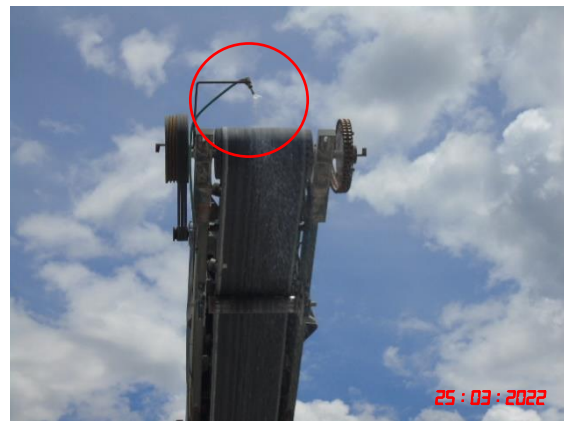
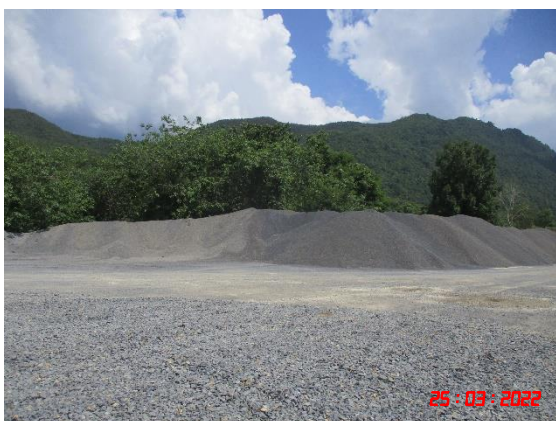
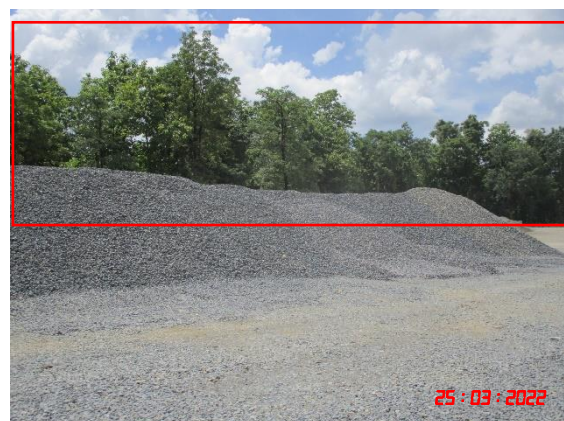
รูปที่ 2-6 ระบบป้องกันและกำจัดฝุ่นละอองบริเวณโรงโม่หินของโครงการ

อาคารปิดคลุมโรงโม่หิน

อาคารปิดคลุมยังรับหินใหญ่

หลังคาปิดคลุมสายพานลำเลียง

ระบบสเปรย์น้ำปลายสายพานลำเลียง

ลานกองแร่ที่ไม่บดแล้ว

แนวต้นไม้บริเวณโรงโม่หิน

เงื่อนไขตามมาตรการ	ผลการปฏิบัติตามมาตรการ	ปัญหา อุปสรรคที่ไม่สามารถปฏิบัติ ตามมาตรการ และแนวทางแก้ไข
6. โรงโม่หินของบริษัท ศักดาพร จำกัด จะต้องมีการบำรุงรักษาระบบป้องกันและกำจัดฝุ่นให้มีประสิทธิภาพที่ดีอยู่เสมอ พร้อมทั้งปิดคลุมอุปกรณ์ที่กำเนิดฝุ่นและติดตั้งระบบสเปรย์ที่จุดกำเนิดฝุ่นต่างๆ ให้เป็นไปตามประกาศกรมอุตสาหกรรมพื้นฐานและการเหมืองแร่ดังนี้	<ul style="list-style-type: none"> ● โรงโม่หินของบริษัท ศักดาพร จำกัด มีการบำรุงรักษาระบบป้องกันและกำจัดฝุ่นให้มีประสิทธิภาพที่ดีอยู่เสมอ พร้อมทั้งปิดคลุมอุปกรณ์ที่กำเนิดฝุ่นและติดตั้งระบบสเปรย์ที่จุดกำเนิดฝุ่นต่างๆ ให้เป็นไปตามประกาศกรมอุตสาหกรรมพื้นฐานและการเหมืองแร่ โดยได้ดำเนินการแล้วดังต่อไปนี้ (รูปที่ 2-6) 	-

- ให้สร้างอาคารปิดคลุมทั้ง 3 ด้าน และหลังคาสำหรับเครื่องบดชุดแรก (Primary Crusher) ยังรับหินใหญ่ (Hopper) และตะแกรงร่อนคัดเศษหิน ดิน ทราย (Scalping Screen) พร้อมทั้งต้องติดตั้งเครื่องฉีดสเปรย์น้ำบริเวณปากยังรับหินใหญ่ และบริเวณจุดกำเนิดฝุ่นทุกจุด	- ได้มีการสร้างอาคารปิดคลุมโรงโม่หินทั้ง 3 ด้าน พร้อมทั้งติดตั้งเครื่องฉีดสเปรย์น้ำบริเวณปากยังรับหินใหญ่ และบริเวณจุดกำเนิดฝุ่นทุกจุด	-

- เครื่องบดชุดที่ 2 (Secondary Crusher) เครื่องบดชุดที่ 3 (Tertiary Crusher) ตะแกรงร่อนคัดเศษหิน ดิน ทราย และตะแกรงร่อนคัดขนาดหินจะต้องมีฝาคบหรืออุปกรณ์ปิดคลุมป้องกันฝุ่นต้องสร้างอาคารปิดคลุมเครื่องจักรอุปกรณ์ทั้งหมดอย่างมิดชิด และต้องติดตั้งเครื่องฉีดสเปรย์น้ำบริเวณจุดกำเนิดฝุ่นทุกจุด	- ได้มีการสร้างอาคารปิดคลุมเครื่องบดย่อยหิน และสร้างอาคารปิดคลุมยังรับหินใหญ่ทั้ง 3 ด้าน	-

- ระบบสายพานลำเลียง ต้องสร้างอุปกรณ์ปิดคลุมโดยตลอด พร้อมทั้งติดตั้งเครื่องฉีดสเปรย์น้ำบริเวณจุดต่าง ๆ ที่ก่อให้เกิดฝุ่นละอองภายนอกอาคารทุกจุด	- ระบบสายพานลำเลียง ได้มีการติดตั้งอุปกรณ์ปิดคลุมโดยตลอด พร้อมทั้งได้ติดตั้งเครื่องฉีดสเปรย์น้ำบริเวณจุดต่างๆ ที่ก่อให้เกิดฝุ่นละอองภายนอกอาคาร	-

7. การลำเลียงแร่โดยสายพานลำเลียงให้มีการสเปรย์น้ำและใช้วัสดุปิดคลุมระบบสายพานลำเลียง	● ในการลำเลียงแร่โดยสายพานลำเลียงได้มีการสเปรย์น้ำและใช้วัสดุปิดคลุมระบบสายพานลำเลียง ดังรูปที่ 2-6	-

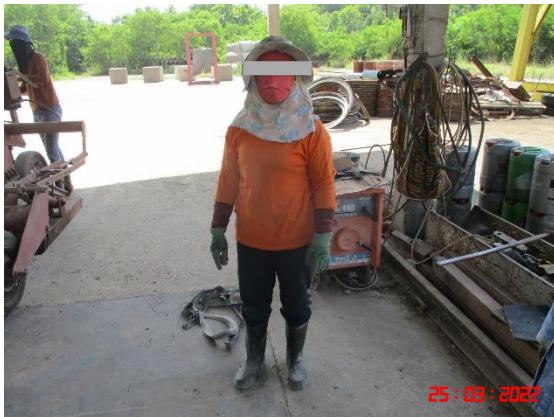
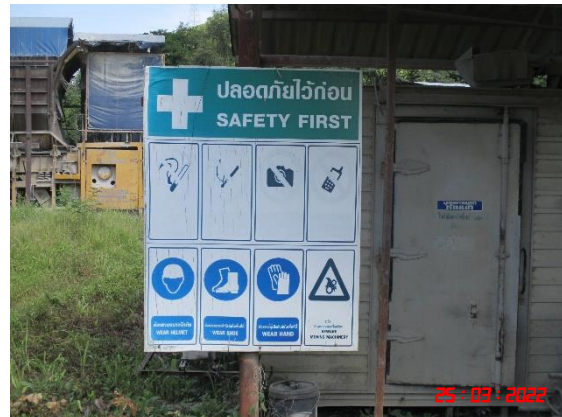
รูปที่ 2-7 การสวมใส่อุปกรณ์ป้องกันอันตรายส่วนบุคคล

การสวมใส่อุปกรณ์ป้องกันอันตรายส่วนบุคคล

ป้ายเตือนให้สวมใส่อุปกรณ์ป้องกันอันตรายส่วนบุคคล

- พื้นที่เก็บกองหินต้องเป็นลานคอนกรีตหรือหินบดอัดแน่น	- ได้มีการปรับพื้นที่เก็บกองหินเป็นลานหินบดอัดแน่น	-
- พนักงานและบุคคลที่เข้าไปในเขตโรงโม่หินต้องใส่อุปกรณ์ป้องกันส่วนบุคคล เช่น หน้ากากกรองฝุ่น รองเท้าหุ้มเหล็ก หมวกนิรภัย ปลั๊กอุดหู หรือเครื่องครอบหู และแว่นนิรภัย ตามความเหมาะสมในด้านความปลอดภัย	- ได้มีการควบคุมดูแลให้พนักงานและบุคคลที่เข้าไปในเขตโรงโม่หินสวมใส่อุปกรณ์ป้องกันส่วนบุคคล ตามความเหมาะสมกับลักษณะของงานที่ปฏิบัติ และมีการติดป้ายเตือนให้สวมใส่อุปกรณ์ป้องกันอันตรายส่วนบุคคลขณะปฏิบัติงาน ดังรูปที่ 2-7	-

เงื่อนไขตามมาตรการ	ผลการปฏิบัติตามมาตรการ	ปัญหา อุปสรรคที่ไม่สามารถปฏิบัติ ตามมาตรการ และแนวทางแก้ไข
3. จัดสภาพสิ่งแวดล้อมของสำนักงานให้ถูกสุขลักษณะ เช่น จัดวาง ภาชนะรองรับขยะให้เป็นระเบียบเรียบร้อย จัดให้มีอุปกรณ์ป้องกัน อันตรายที่เหมาะสมกับสภาพงาน และมีจำนวนเพียงพอกับพนักงาน	<ul style="list-style-type: none"> ผู้ถือประทานบัตรได้จัดเตรียมภาชนะในการรองรับขยะไว้ในบริเวณ พื้นที่โครงการเพื่อจัดสภาพสิ่งแวดล้อมของสำนักงานให้เป็นระเบียบ เรียบร้อย พร้อมทั้งจัดเตรียมอุปกรณ์ป้องกันอันตรายส่วนบุคคลให้ พนักงานสวมใส่อย่างเพียงพอ ดังรูปที่ 2-7 	-

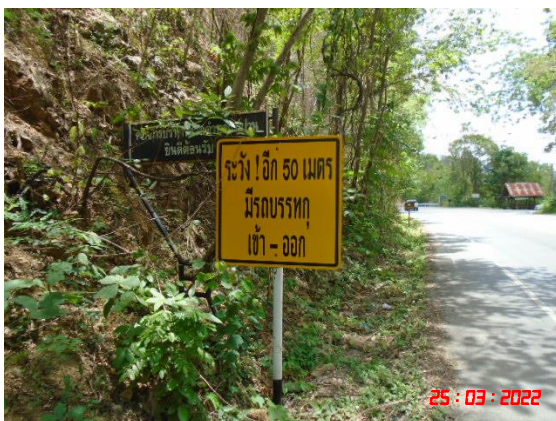
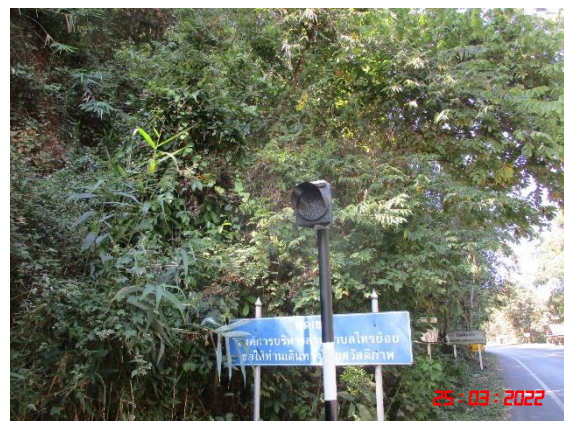
รูปที่ 2-14 ป้ายเตือนระวังมีรถบรรทุกเข้า-ออก และสัญญาณไฟกระพริบ

ป้ายเตือนระวังรถบรรทุกเข้า-ออก

สัญญาณไฟกระพริบ

6. คมนาคม		
1. จัดทำป้ายเตือนภัยให้ระวางรถบรรทุกและป้ายจำกัดความเร็วรถ บริเวณทางแยกทางหลวงหมายเลข 11 ก่อนถึงพื้นที่โครงการ โดยให้มีระยะห่างด้านละ 50 100 และ 200 เมตร	<ul style="list-style-type: none"> ผู้ถือประทานบัตรได้มีการติดตั้งป้ายเตือนให้ระวางรถบรรทุกและ สัญญาณไฟกระพริบไว้บริเวณทางแยกทางหลวงหมายเลข 11 ก่อนถึงพื้นที่โครงการโดยให้สามารถมองเห็นได้อย่างชัดเจน ดังรูปที่ 2-14 	-

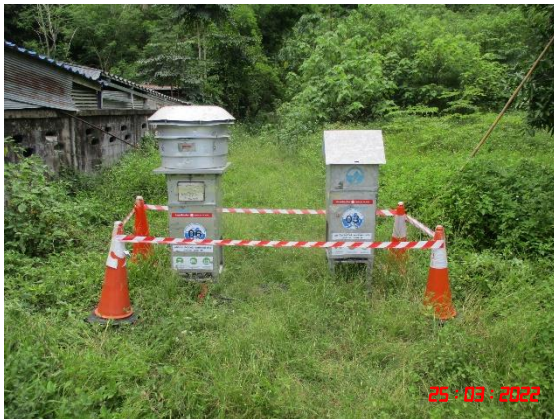
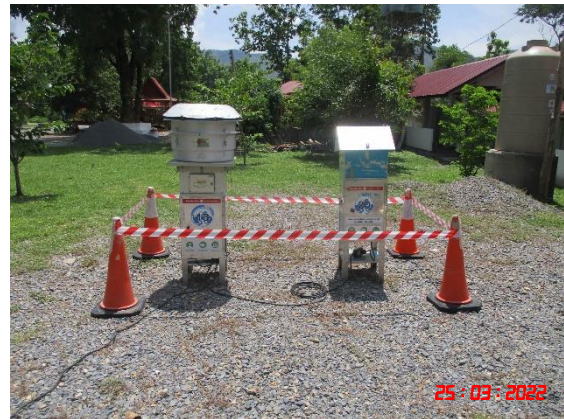
รูปที่ 2-21 การตรวจวัดคุณภาพอากาศ ระหว่างวันที่ 25-28 มีนาคม 2565

โรงเรียนบ้านแก่งหลวง

วัดแก่งหลวง

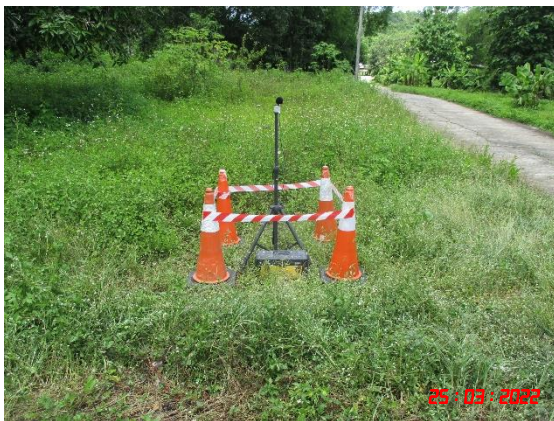
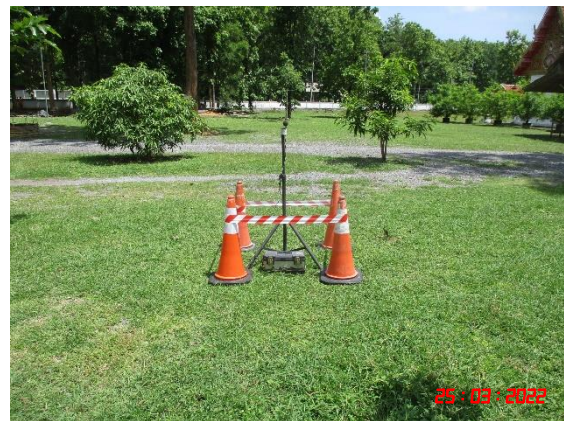
รูปที่ 2-22 การตรวจวัดระดับเสียง ระหว่างวันที่ 25-28 มีนาคม 2565

โรงเรียนบ้านแก่งหลวง

วัดแก่งหลวง

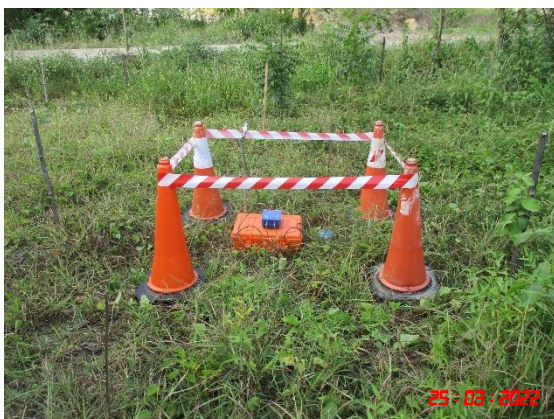
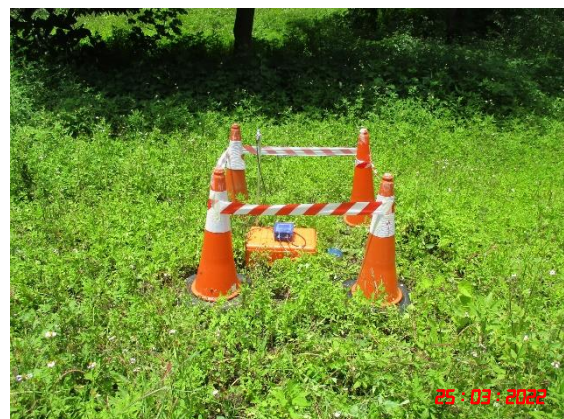
รูปที่ 2-23 การตรวจวัดค่าความสั่นสะเทือนขณะระเบิดหน้าเหมือง ในวันที่ 25 มีนาคม 2565

ขอบแปลงประทานบัตรด้านทิศเหนือ

โรงเรียนบ้านแก่งหลวง

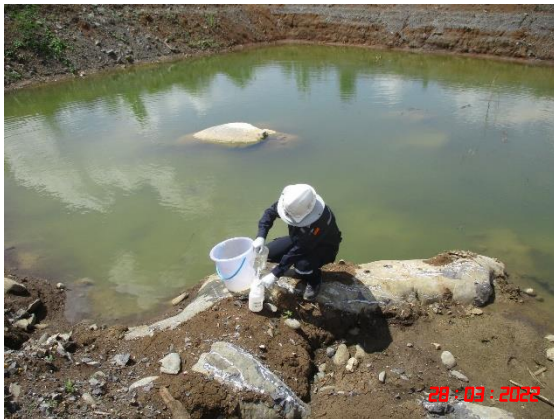
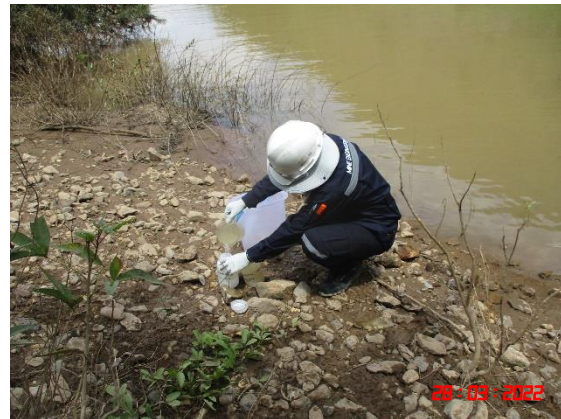
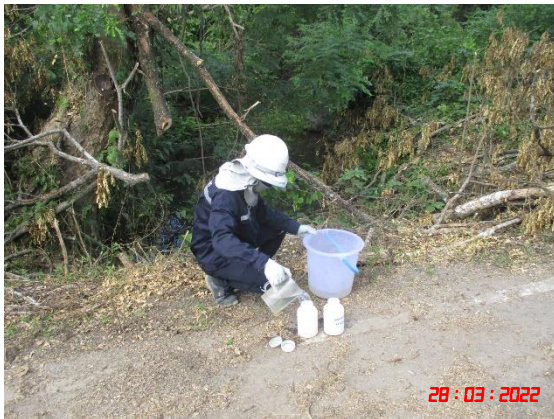
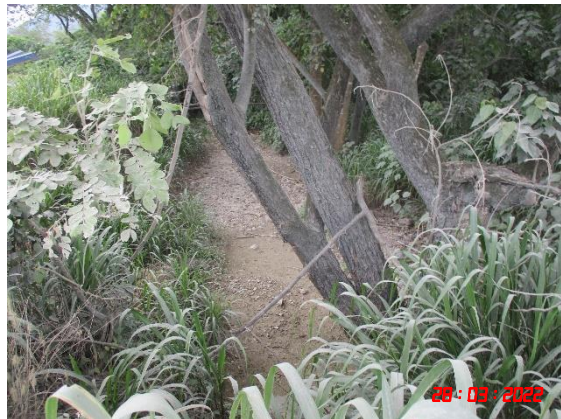
รูปที่ 2-24 การเก็บตัวอย่างน้ำผิวดิน ในวันที่ 28 มีนาคม 2565

ชุมชนเหมือง

แม่น้ำยมที่ไหลผ่านใกล้พื้นที่โครงการ

ห้วยปู่จี่ที่ไหลผ่านใกล้พื้นที่โครงการ

ห้วยวังเงินที่ไหลผ่านใกล้พื้นที่โครงการ
