ผลการติดตามตรวจสอบผลกระทบสิ่งแวดล้อม

ผลการติดตามตรวจสอบผลกระทบโครงการรถไฟความเร็วสูง ระยะที่ 1 สายกรุงเทพฯ-นครราชสีมา (ส่วนที่ 1 ช่วงกรุงเทพฯ-ชุมทางบ้านภาชี) เดือนมกราคม-มิถุนายน 2565 (ตารางที่ 3.2-1) มีรายละเอียดดังนี้

ตารางที่ 3.2-1 ผลการติดตามตรวจสอบผลกระทบสิ่งแวดล้อม โครงการรถไฟความเร็วสูง ระยะที่ 1 สายกรุงเทพฯ-นครราชสีมา
(ส่วนที่ 1 ช่วงกรุงเทพฯ-ชุมทางบ้านภาชี)

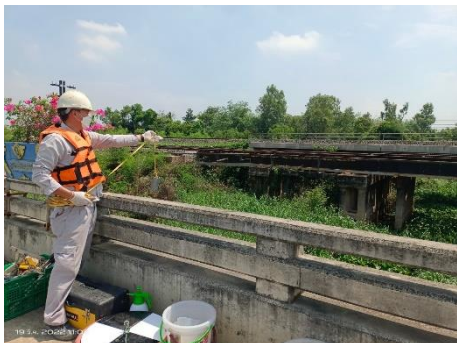
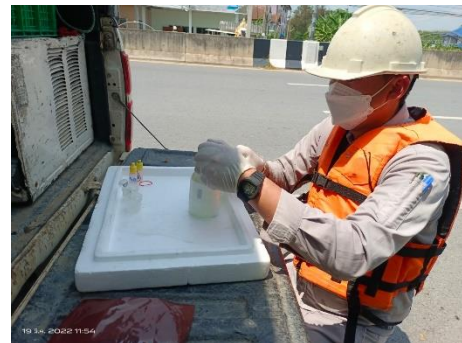
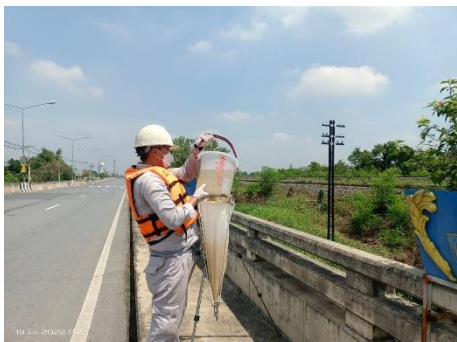
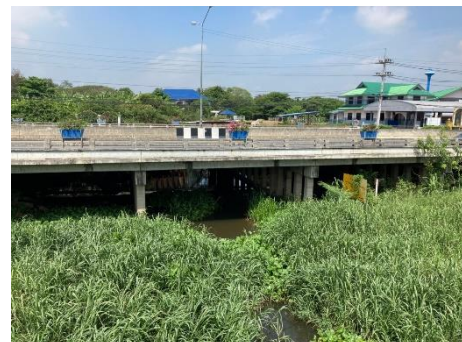
รูปที่ 3.2.1.1-2 ตำแหน่งและภาพการเก็บตัวอย่างน้ำผิวดินและนิเวศวิทยาทางน้ำ

SW2 คลองตามา ต.บ้านเลน อ.บางปะอิน จ.พระนครศรีอยุธยา

ลักษณะทางกายภาพ : ณ จุดที่ทำการเก็บตัวอย่าง แหล่งน้ำมีอุณหภูมิของน้ำ (Temperature) 29.8 องศาเซลเซียส มีความโปร่งแสง (Transparency) 0.3 เมตร มีความขุ่น (Turbidity) 5.2 NTU มีค่าความนำไฟฟ้า (Conductivity) 952 ไมโครซีเมนส์/เซนติเมตร และมีความเค็ม (Salinity) 0.4 ส่วนในพันส่วน

ลักษณะทางเคมี : แหล่งน้ำมีปริมาณออกซิเจนละลายน้ำ (DO) 2.4 มิลลิกรัม/ลิตร มีความเป็นกรดและด่าง (pH) 7.35 มีความสกปรกในรูปบีโอดี (BOD₅) 6.0 มิลลิกรัม/ลิตร มีปริมาณของแข็งแขวนลอย (Total Suspended Solids) 5.0 มิลลิกรัม/ลิตร มีปริมาณของแข็งละลายน้ำ (Total Dissolved Solids) 520 มิลลิกรัม/ลิตร และมีไขมันและน้ำมัน (Grease & Oil) น้อยกว่า 2 มิลลิกรัม/ลิตร

ลักษณะทางชีวภาพ : แหล่งน้ำมีแบคทีเรียกลุ่มโคลิฟอร์มทั้งหมด (Total Coliform Bacteria) 35,000 MPN/100 มิลลิลิตร และมีแบคทีเรียกลุ่มฟีคอลโคลิฟอร์ม (Fecal Coliform Bacteria) 6,300 MPN/100 มิลลิลิตร

โลหะหนัก : แหล่งน้ำมีตะกั่ว (Lead) 0.00144 มิลลิกรัม/ลิตร มีปรอท (Mercury) อยู่ต่ำกว่า 0.0005 มิลลิกรัม/ลิตร และมีแคดเมียม (Cadmium) อยู่ต่ำกว่า 0.00002 มิลลิกรัม/ลิตร

จากผลการตรวจวิเคราะห์คุณภาพน้ำผิวดินในช่วงฤดูแล้ง เดือนมีนาคม 2565 จำนวน 1 จุด เมื่อนำมาเทียบกับมาตรฐานตามประกาศคณะกรรมการสิ่งแวดล้อมแห่งชาติ ฉบับที่ 8 (พ.ศ.2537) ออกตามความในพระราชบัญญัติส่งเสริมและรักษาคุณภาพสิ่งแวดล้อมแห่งชาติ พ.ศ. 2535 เรื่อง กำหนดมาตรฐานคุณภาพน้ำในแหล่งน้ำผิวดิน พบว่า ดัชนีที่ทำการตรวจวิเคราะห์มีค่าอยู่ในเกณฑ์มาตรฐานคุณภาพน้ำในแหล่งน้ำผิวดิน ประเภทที่ 3 (แหล่งน้ำที่ได้รับน้ำทั้งจากกิจกรรมบางประเภทและสามารถเป็นประโยชน์เพื่อการอุปโภคและบริโภค โดยต้องผ่านการฆ่าเชื้อโรคตามปกติและผ่านกระบวนการปรับปรุงคุณภาพน้ำเป็นทั่วไป และเพื่อการเกษตร) ยกเว้นปริมาณออกซิเจนละลายน้ำ (DO) ค่าความสกปรกในรูปความต้องการใช้ออกซิเจนสำหรับย่อยสลายสารอินทรีย์ (BOD₅) แบคทีเรียกลุ่มโคลิฟอร์มทั้งหมด (Total Coliform Bacteria) และแบคทีเรียกลุ่มฟีคอลโคลิฟอร์ม (Fecal Coliform Bacteria)

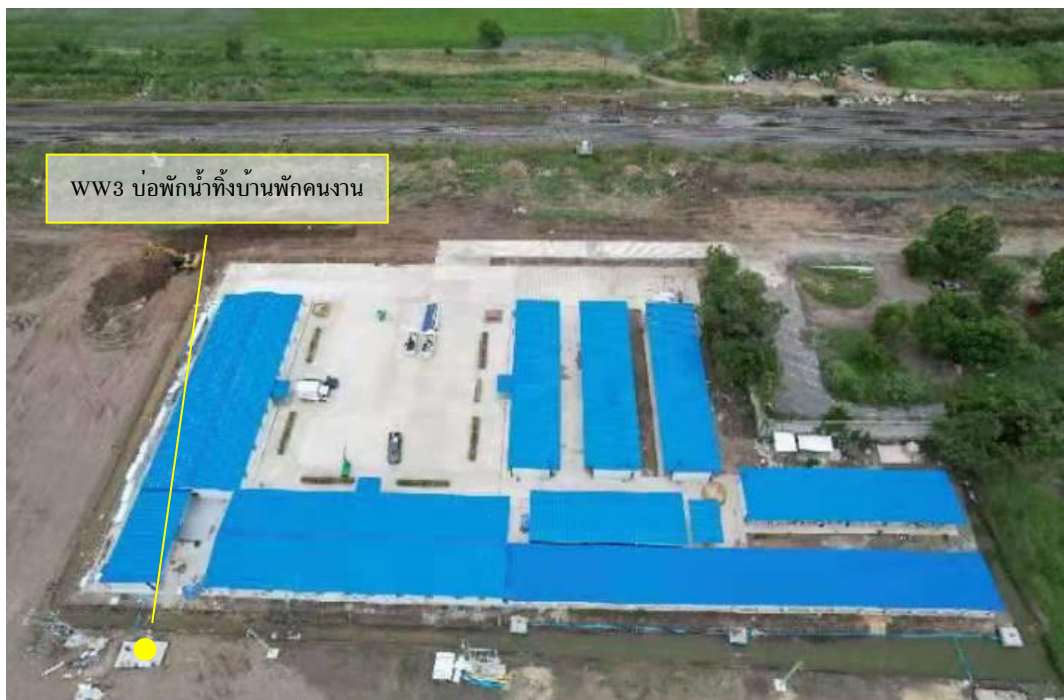
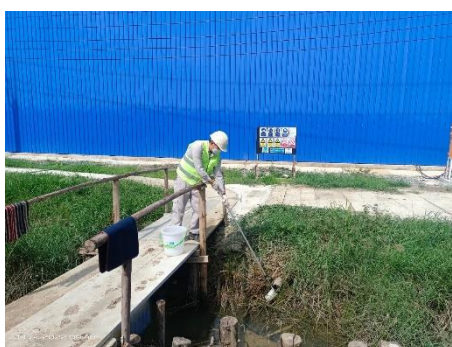
รูปที่ 3.2.1.2-1 ตำแหน่งและภาพการเก็บตัวอย่างน้ำทิ้ง

WW3 บ่อพักน้ำทิ้งบ้านพักคนงาน ต.เชียงรากน้อย อ.บางปะอิน จ.พระนครศรีอยุธยา

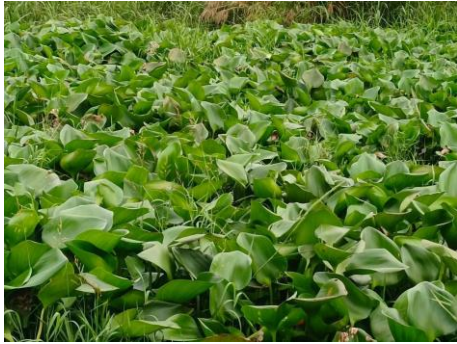
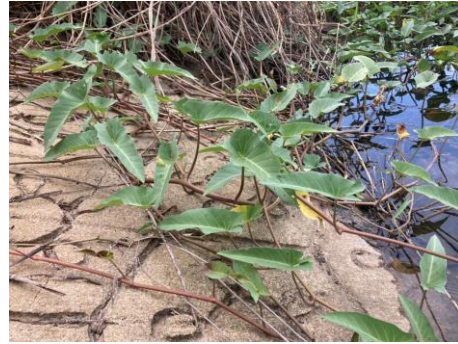
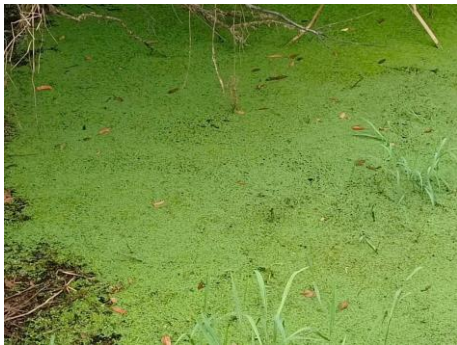
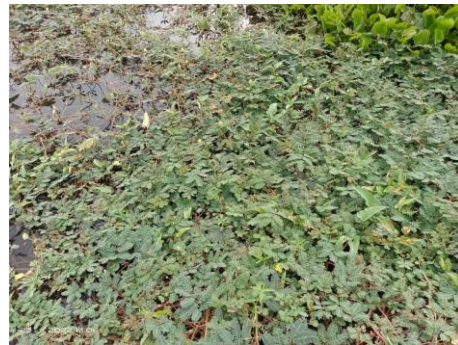
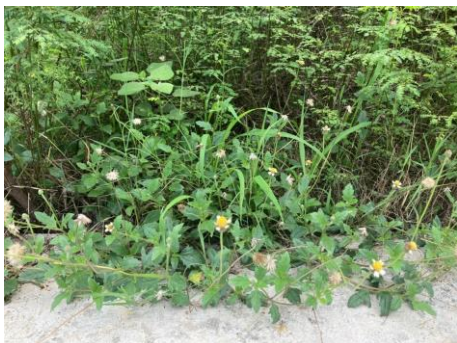
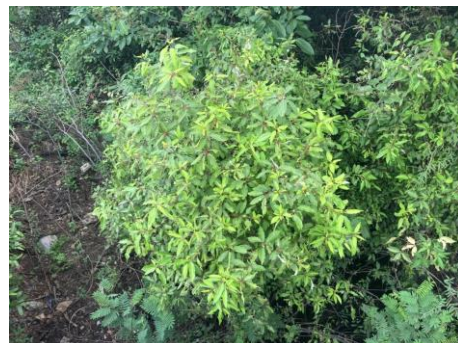
ภาพที่ 3.2.2-1 พรรณไม้น้ำที่สำรวจพบในพื้นที่ศึกษา

ผักตบชวา (Water hyacinth)
ชื่อวิทยาศาสตร์ *Eichornia crassipes*

ผักบุ้ง (Swamp Morning Glory)
ชื่อวิทยาศาสตร์ *Ipomoea aquatica* Forck

แหนเล็ก (Duckweed)
ชื่อวิทยาศาสตร์ *Lemna perpusilla* Torr.

ผักกระเจต (Water mimosa)
ชื่อวิทยาศาสตร์ *Neptunia oleracea* Lour.

ตีนตุ๊กแก (Wild daisy)
ชื่อวิทยาศาสตร์ *Tridax procumbens* L.

จิกน้ำ
ชื่อวิทยาศาสตร์ *Barringtonia acutangula*

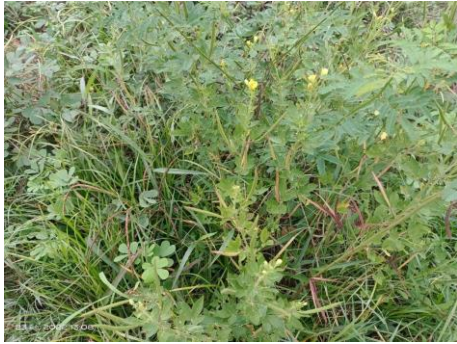
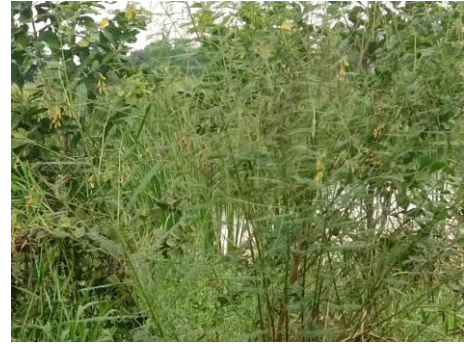
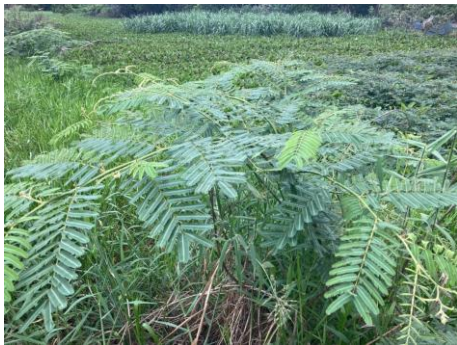
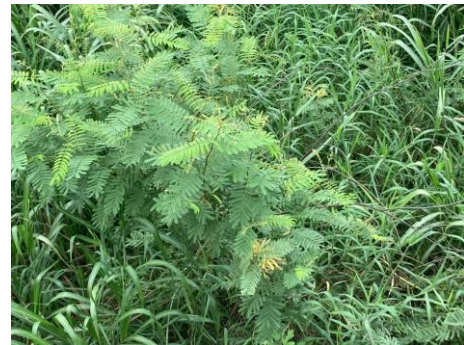
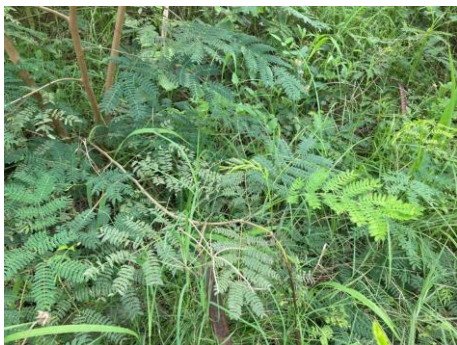
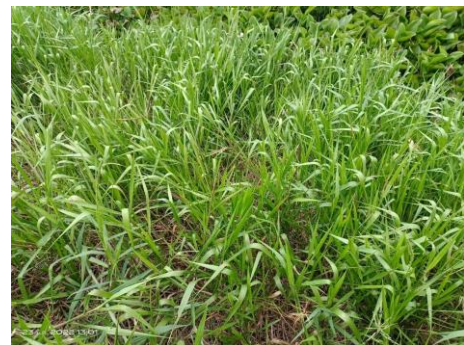
ภาพที่ 3.2.2-1 (ต่อ) พรรณไม้ที่สำรวจพบในพื้นที่ศึกษา

ผักเสี้ยนผี
ชื่อวิทยาศาสตร์ *Barringtonia acutangula*

โสน (Sesbania)
ชื่อวิทยาศาสตร์ *Sesbania javanica* Miq.

ไมยราบ (Sensitive plant)
ชื่อวิทยาศาสตร์ *Mimosa pudica* L

ไมยราบยักษ์ (Giant mimosa)
ชื่อวิทยาศาสตร์ *Mimosa pigra* L.

กระถิน (White popinac)
ชื่อวิทยาศาสตร์ *Leucaena leucocephala* (Lamk.) de Wit

หญ้าขน (Paragrass)
ชื่อวิทยาศาสตร์ *Brachiaria mutica* (Forsk.) Stapf

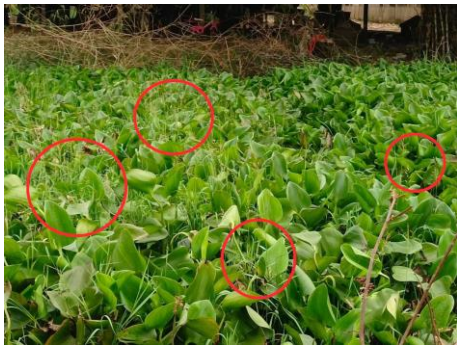
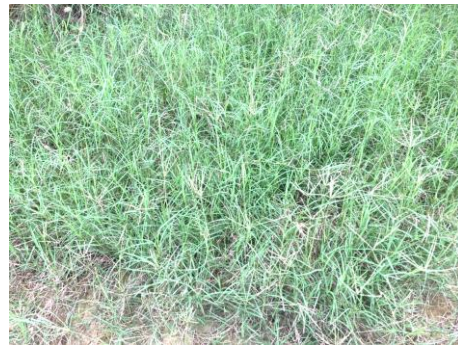
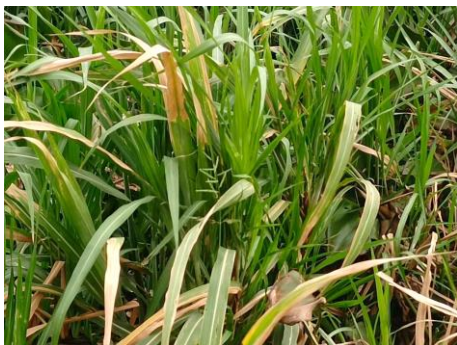
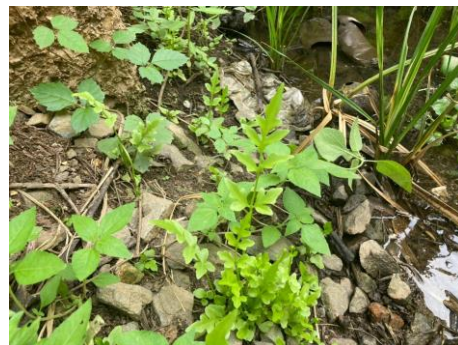
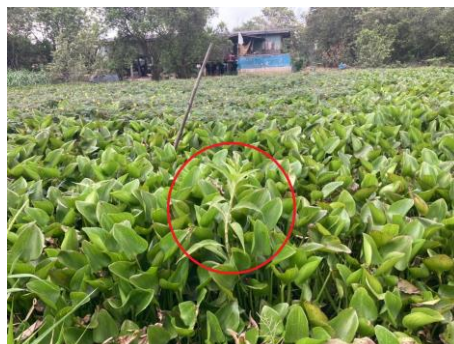
ภาพที่ 3.2.2-1 (ต่อ) พรรณไม้ที่สำรวจพบในพื้นที่ศึกษา

หญ้าไซ
ชื่อวิทยาศาสตร์ *Leersia hexandra* Sw.

หญ้าแพรก
ชื่อวิทยาศาสตร์ *Cynodon dactylon* (L.) pers

หญ้าคา (Cogon grass)
ชื่อวิทยาศาสตร์ *Imperata cylindrica* (Linn.) Beauv.

ผักกูดเขากวาง (Water sprite)
ชื่อวิทยาศาสตร์ *Ceratopteris thalictroides* (L.) Brongn.

เอื้องเพ็ดมัว (Knotweed)
ชื่อวิทยาศาสตร์ *Polygonum tomentosum* Willd.

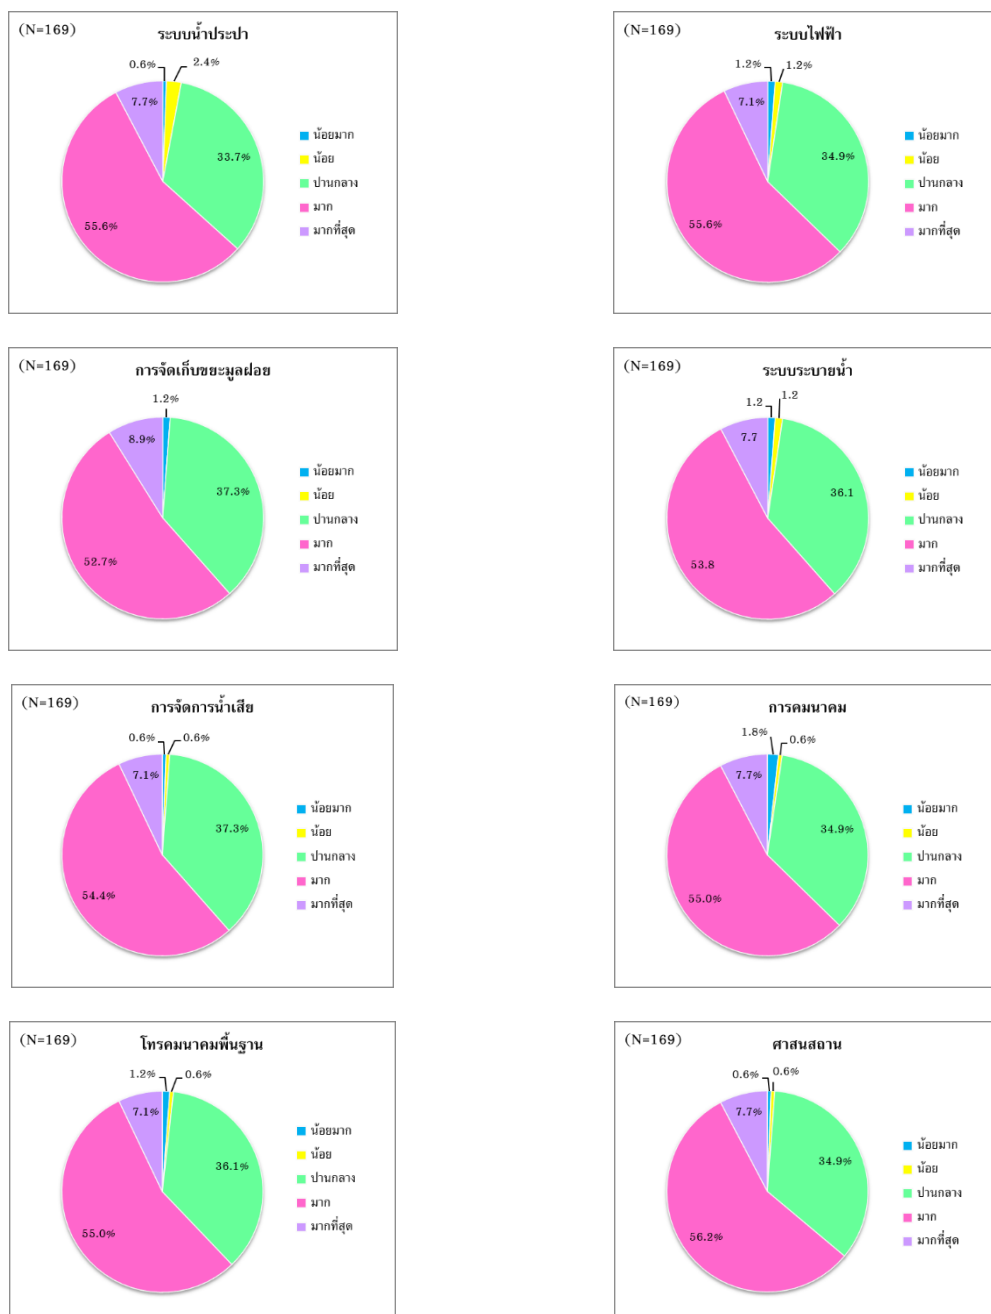
รูปที่ 3.2.3.2-3 ความพึงพอใจต่อการบริการสาธารณะ/โครงสร้างพื้นฐานในชุมชน

ผู้ตอบแบบสำรวจส่วนใหญ่พึงพอใจต่อระบบน้ำประปาในระดับมาก (ร้อยละ 55.6) ระบบไฟฟ้าในระดับมาก (ร้อยละ 55.6) การจัดการมูลฝอยในระดับปานกลาง (ร้อยละ 52.7) ระบบระบายน้ำในระดับมาก (ร้อยละ 53.8) การจัดการน้ำเสียในระดับมาก (ร้อยละ 54.4) การคมนาคมในระดับมาก (ร้อยละ 55.0) โครงสร้างพื้นฐานในระดับมาก (ร้อยละ 55.0) ศาสนสถานในระดับมาก (ร้อยละ 56.2) สถานพยาบาลในระดับมาก (57.4) สถานศึกษาในระดับมาก (ร้อยละ 56.2) และสวนสาธารณะ/สถานที่พักผ่อนหย่อนใจในระดับมาก (ร้อยละ 56.2)
