ผลการปฏิบัติตามมาตรการป้องกันและ
แก้ไขผลกระทบสิ่งแวดล้อม

โครงการ A Pool Condominium @ Bangna ดำเนินการโดย บริษัท อ่องเอี่ยม เรียวเอสเตท จำกัด (ปัจจุบัน ไดโอนกรรมสิทธิ์ให้นิติบุคคลอาคารชุดแล้ว) ซึ่งโครงการเป็นอาคารชุดพักอาศัยขนาด 238 ห้อง สูง 8 ชั้น และชั้นใต้ดิน 1 ชั้น จำนวน 1 อาคาร เพื่อตอบสนองความต้องการของกลุ่มลูกค้าที่ประสงค์จะมีที่พักอาศัยในบริเวณใกล้เคียงย่านธุรกิจริมถนนบางนา-ตราด ที่มีโครงข่ายการจราจรเชื่อมต่อไปยังสถานที่ต่างๆ อาทิ ศูนย์แสดงสินค้าไบเทค - บางนา สนามบินสุวรรณภูมิ ห้างสรรพสินค้า รวมไปถึงจนถึงเป็นเส้นทางเริ่มต้นที่มุ่งสู่จังหวัดต่างๆ ในภาคตะวันออก ซึ่งมีสถานที่ท่องเที่ยวพักผ่อนหลายแห่งที่อยู่ไม่ไกลจากกรุงเทพมหานครมากนัก โดยกลุ่มลูกค้าเป็นผู้ที่ทำงานอยู่ในบริเวณใกล้เคียงที่ตั้งโครงการทั้งบริเวณถนนบางนา-ตราดดังกล่าว จึงคาดว่าโครงการจะมีความคุ้มค่าในการลงทุน และตอบสนองความต้องการของผู้ประสงค์จะมีที่พักอาศัยในเขตถนนบางนา-ตราด ที่เป็นอีกหนึ่งย่านธุรกิจการค้าที่สำคัญของกรุงเทพมหานคร ซึ่งโครงการได้จัดทำรายงานการประเมินผลกระทบสิ่งแวดล้อม และได้ผ่านการพิจารณาเห็นชอบรายงาน ฯ ตามหนังสือจากสำนักงานนโยบายและแผนทรัพยากรธรรมชาติและสิ่งแวดล้อม เลขที่ ทส. 1009.5/2988 ลงวันที่ 07 มีนาคม 2556 โดยหนังสือเห็นชอบได้กำหนดมาตรการป้องกันและแก้ไขผลกระทบสิ่งแวดล้อมและมาตรการติดตามตรวจสอบ

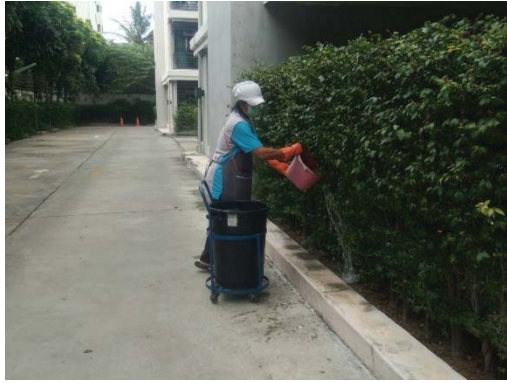
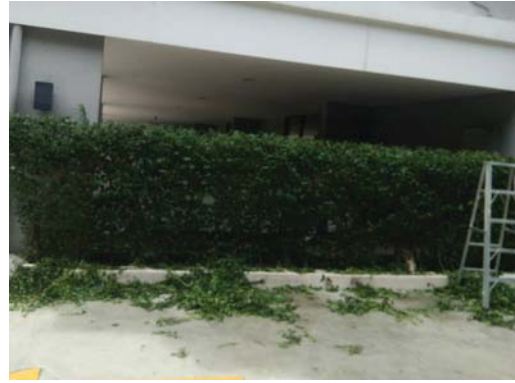
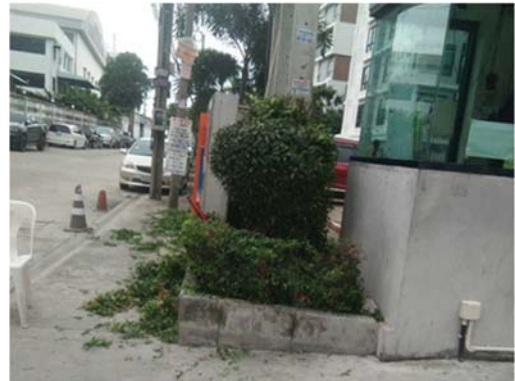
ภาพที่ 2.2-1 (ต่อ) การจัดการพื้นที่สีเขียว

การดูแลบำรุงรักษาพื้นที่สีเขียว

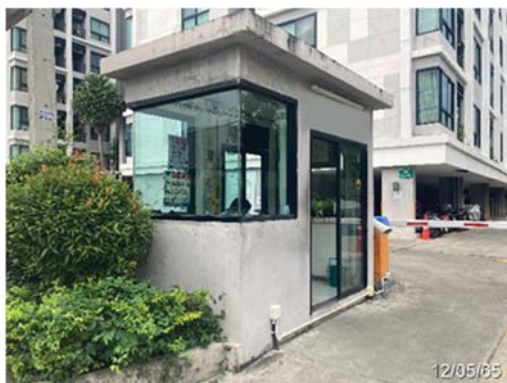
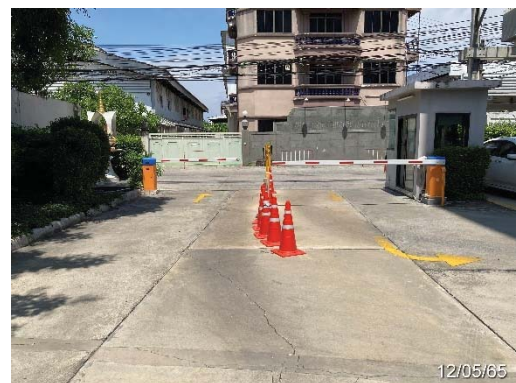
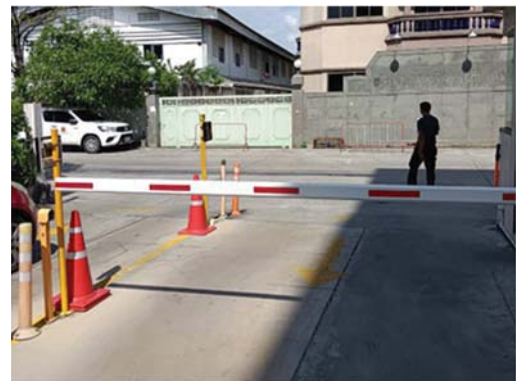
ภาพที่ 2.2-2 การจัดการด้านจราจร

ทางเข้า-ออกโครงการ

เจ้าหน้าที่อำนวยความสะดวกด้านการจราจร

1.4 คุณภาพอากาศ	1. จำกัดความเร็วของรถยนต์ภายในโครงการให้มีความเร็วไม่เกิน 30 กิโลเมตร/ชั่วโมง เพื่อลดฝุ่นละออง โดยบริเวณด้านหน้าทางเข้า - ออกโครงการกำหนดให้ติดป้าย “ใช้ความเร็วไม่เกิน 30 กิโลเมตร/ชั่วโมง”	✓ - โครงการได้ติดตั้งป้ายจำกัดความเร็ว ไม่เกิน 30 กม./ชม. เพื่อควบคุมความเร็วของรถที่เข้า-ออกโครงการ ผนวกกับบริเวณพื้นที่การจราจรภายในโครงการไม่เอื้อต่อการใช้ความเร็ว	-	ภาพที่ 2.2-2 การจัดการด้านการจราจร

2. ดูแลสภาพถนนภายในพื้นที่โครงการให้สะอาดเพื่อป้องกันการฟุ้งกระจายของฝุ่นอันเนื่องจากการใช้งาน	✓ - โครงการมีการดูแลรักษาความสะอาดบริเวณถนนโดยฉีดล้างถนนเป็นครั้งคราว เพื่อลดการสะสมของฝุ่นละอองบนพื้นถนนที่ก่อให้เกิดการฟุ้งกระจายของฝุ่นบนผิวถนน	-	ภาพที่ 2.2-2 การจัดการด้านการจราจร

5. จัดระบบการจราจรภายในโครงการให้เหมาะสมกับสภาพการจราจรภายนอก และจัดให้มีเจ้าหน้าที่อำนวยความสะดวกบริเวณทางเข้า – ออก โดยเฉพาะชั่วโมงเร่งด่วนเพื่อลดการระบายนมลสารทางอากาศจากการจราจร	✓ - ระบบการจราจรภายในโครงการมีความเหมาะสมกับสภาพการจราจรภายนอก และมีเจ้าหน้าที่อำนวยความสะดวกบริเวณทางเข้า – ออก โดยเฉพาะชั่วโมงเร่งด่วนเพื่อลดการระบายนมลสารทางอากาศจากการจราจร	-	ภาพที่ 2.2-2 การจัดการด้านการจราจร

3. ให้รถที่วิ่งในโครงการใช้ความเร็วไม่เกิน 30 กิโลเมตร/ชั่วโมงเพื่อลดระดับความดังของเสียงจากระยะโดยบริเวณด้านหน้าทางเข้า – ออก โครงการกำหนดให้มีป้ายเขียนข้อความ “ใช้ความเร็วไม่เกิน 30 กิโลเมตร/ชั่วโมง”	✓ - โครงการได้ติดตั้งป้ายจำกัดความเร็ว ไม่เกิน 30 กม./ชม. เพื่อควบคุมความเร็วของรถที่เข้า-ออกโครงการ ผนวกกับบริเวณพื้นที่การจราจรภายในโครงการไม่เอื้อต่อการใช้ความเร็ว	-	ภาพที่ 2.2-2 การจัดการด้านการจราจร

5. จัดให้มีเจ้าหน้าที่คอยอำนวยความสะดวกด้านการจราจรในช่วงเร่งด่วนบริเวณทางเข้า-ออก โครงการที่ติดกับถนนด้านหน้าโครงการ	✓ - โครงการได้จัดให้มีเจ้าหน้าที่คอยอำนวยความสะดวกด้านการจราจรในช่วงเร่งด่วนบริเวณทางเข้า-ออก โครงการที่ติดกับถนนด้านหน้าโครงการ	-	ภาพที่ 2.2-2 การจัดการด้านการจราจร

5. ให้มีพนักงานกวาดและดูแลทำความสะอาดบริเวณถนนและบริเวณทั่ว ๆ ไปภายในโครงการ	✓ - โครงการจัดให้มีเจ้าหน้าที่ทำความสะอาดบริเวณถนนและบริเวณอื่นภายในโครงการ	-	ภาพที่ 2.2-2 การจัดการด้านการจราจร

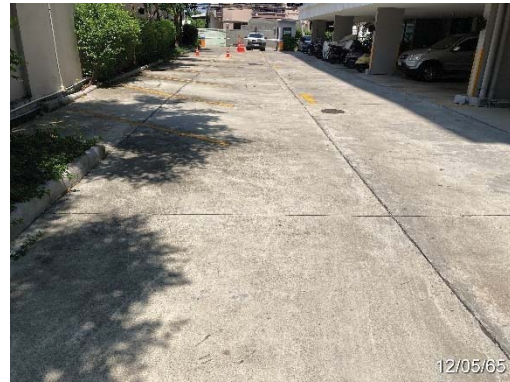
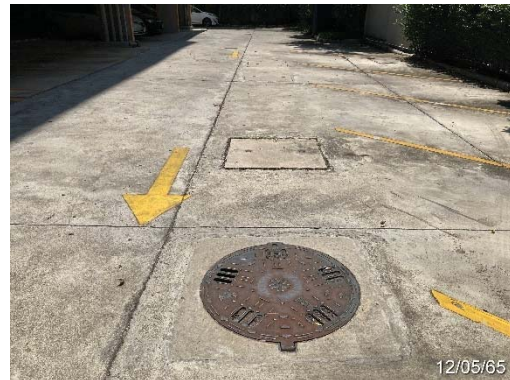
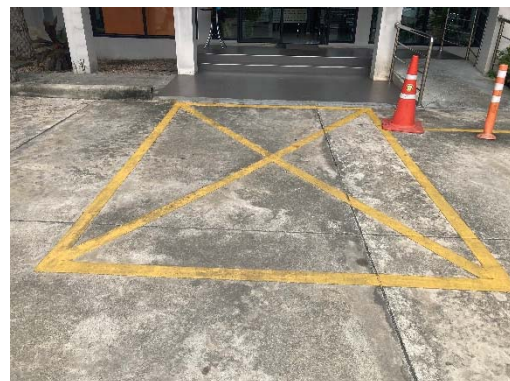
ภาพที่ 2.2-2 (ต่อ) การจัดการด้านจราจร

ถนนและพื้นที่จอดรถโครงการ

การใช้สติ๊กเกอร์จอดรถของโครงการ

สัญลักษณ์กากบาทบริเวณทางเข้าออกอาคาร

ป้ายจำกัดความเร็ว

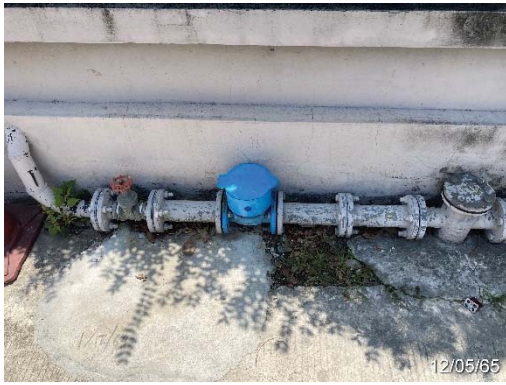
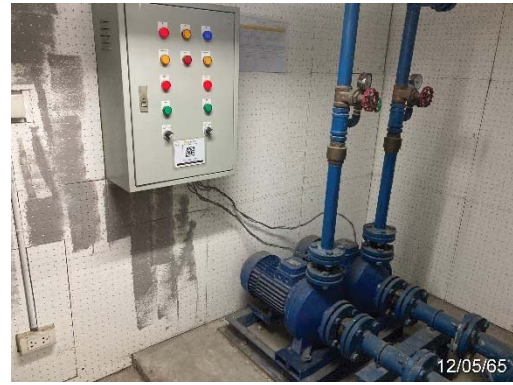
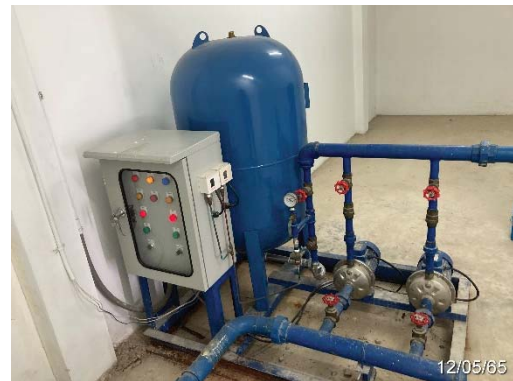
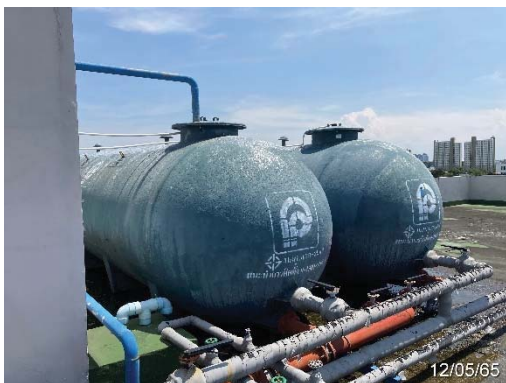
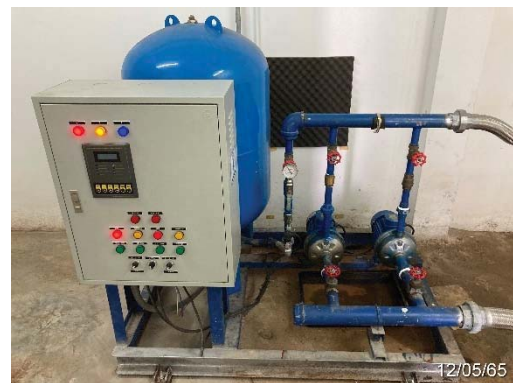
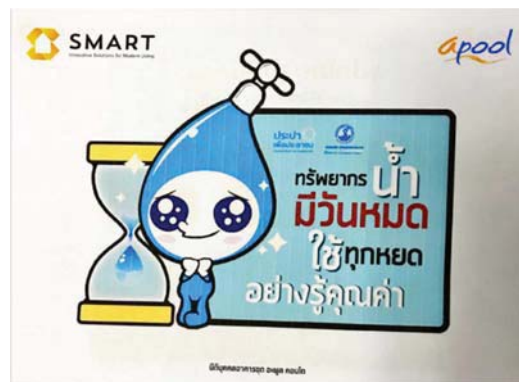
จุดเชื่อมต่อท่อประปาของการประปานครหลวง

ถังเก็บน้ำใต้ดิน/ปั้มน้ำ

ถังเก็บน้ำบนดาดฟ้าและปั้มอาคาร A

ถังเก็บน้ำบนดาดฟ้าและปั้มอาคาร B

สุขภัณฑ์ในห้องน้ำ

การณรงค์ประหยัดน้ำ

3. ใช้สุขภัณฑ์และอุปกรณ์ประหยัดน้ำ	✓ - โครงการได้เลือกใช้สุขภัณฑ์ประหยัดน้ำมาใช้ภายในโครงการ	-	ภาพที่ 2.2-3 การจัดการน้ำใช้
	4. ให้มีระบบสูบน้ำภายในโครงการ ซึ่งทำหน้าที่สูบน้ำไว้ภายในอาคารเท่านั้น โดยไม่ดึงน้ำขึ้นมาจากท่อประปาโดยตรงด้วยวิธีสูบหรือเพิ่มแรงดันน้ำ ทั้งนี้ การเชื่อมต่อท่อประปามาใช้ในโครงการใช้วิธีปล่อยให้ไหลเข้ามาด้วยแรงดันปกติของท่อจ่ายน้ำประปาเพื่อให้ชุมชนท้ายน้ำได้รับผลกระทบจากโครงการน้อยที่สุด	✓ - โครงการได้จัดให้มีระบบสูบน้ำภายในโครงการเท่านั้น ส่วนน้ำที่ได้รับจากการประปาจะไม่มีการใช้เครื่องสูบน้ำ จะเป็นการปล่อยให้ไหลตามแรงดันปกติของท่อจ่ายน้ำประปา เพื่อป้องกันผลกระทบต่อชุมชนรอบข้าง	-	ภาพที่ 2.2-3 การจัดการน้ำใช้

5. กำหนดให้สำรองน้ำใช้สำหรับอาคารพักอาศัยให้สามารถใช้ได้ไม่น้อยกว่า 1 วัน ตามรายละเอียดโครงการที่ได้ออกแบบไว้	✓ - โครงการมีถังสำรองน้ำที่สามารถสำรองน้ำใช้ได้ไม่น้อยกว่า 1 วัน	-	ภาพที่ 2.2-3 การจัดการน้ำใช้

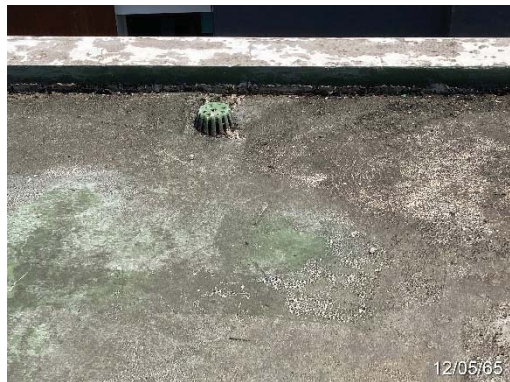
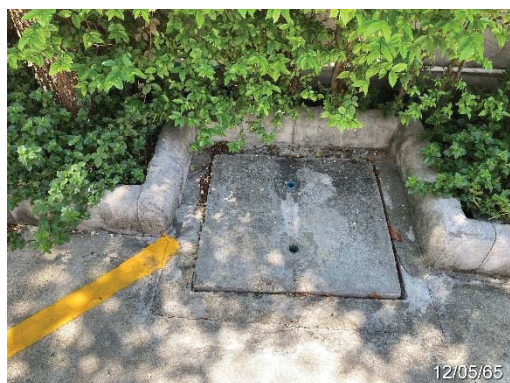
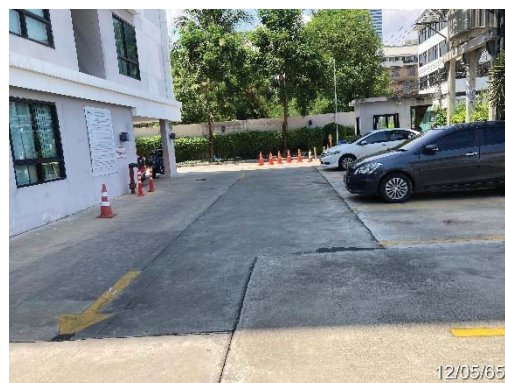
หัวรับน้ำฝน

ท่อรวบรวมน้ำเสีย

แนวท่อระบายน้ำนอกอาคาร

แนวบ่อหน่วงน้ำ

3.4 การระบายน้ำและการป้องกันน้ำท่วม	1. ระบบระบายน้ำในโครงการต้องเป็นระบบท่อแยก โดยแยกท่อระบายน้ำฝนออกจากท่อระบายน้ำเสีย และท่อระบายน้ำทิ้งจนถึงจุดระบายน้ำลงท่อระบายน้ำด้วยหน้าโครงการ	✓ - ระบบระบายน้ำในโครงการจะมีการแยกระหว่างน้ำฝนและน้ำเสียออกจากกันอย่างชัดเจน	-	ภาพที่ 2.2-5 การระบายน้ำและการป้องกันน้ำท่วม

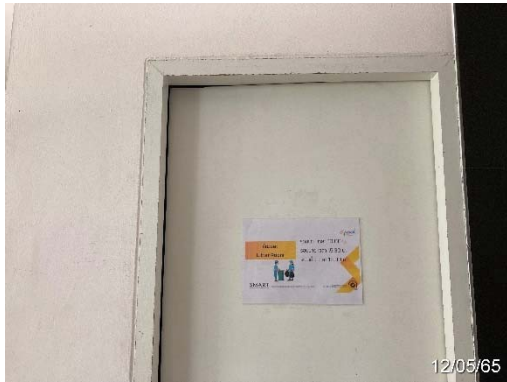
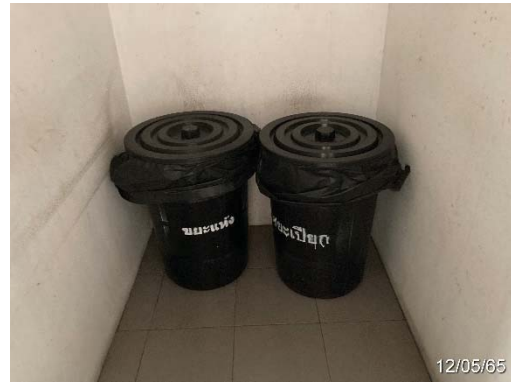
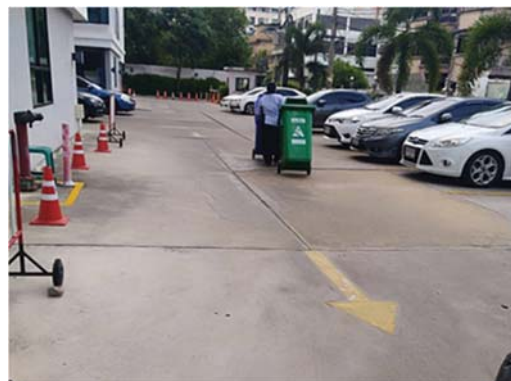
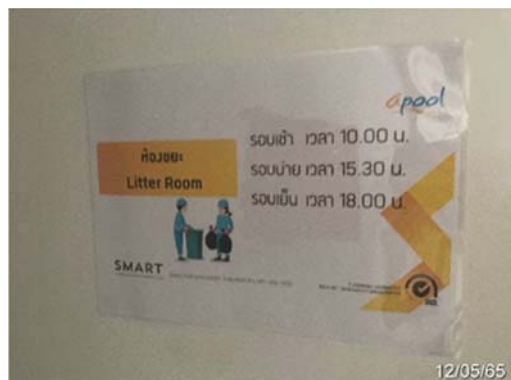
ห้องพักมูลฝอยประจำชั้น

ห้องพักมูลฝอยรวม

การรวบรวมและขนย้ายมูลฝอยภายในโครงการ

ประชาสัมพันธ์เกี่ยวกับการแยกขยะ

ตารางเวลาการเก็บขนมูลฝอย

3.5 การจัดการมูลฝอย	1. รณรงค์ให้ผู้พักอาศัยในโครงการคัดแยกมูลฝอยก่อนทิ้งเพื่อลดปริมาณมูลฝอยที่จะนำไปกำจัด โดยการติดประกาศเอกสารรณรงค์เผยแพร่การคัดแยกประเภทมูลฝอยไว้บริเวณบอร์ดประชาสัมพันธ์บริเวณหน้าลิฟท์แต่ละชั้นของอาคาร	✓ - โครงการได้ทำการประชาสัมพันธ์รณรงค์ให้มีการคัดแยกขยะก่อนทิ้งเพื่อลดปริมาณมูลฝอยที่จะนำไปกำจัด โดยการติดป้ายในบริเวณบอร์ดประชาสัมพันธ์ของโครงการ	-	ภาพที่ 2.2-6 การจัดการมูลฝอย ภาคผนวก ค-2 เอกสารประชาสัมพันธ์ต่างๆ

2. จัดให้มีห้องพักมูลฝอยประจำชั้นในชั้นที่เป็นห้องพักทุกชั้นขนาด 2 ตารางเมตร จำนวน 2 ห้อง/ชั้น จัดไว้รองรับมูลฝอยทั้ง 4 ประเภทของโครงการ	✓ - โครงการจัดให้มีห้องพักมูลฝอยประจำชั้น เพื่อรองรับมูลฝอยที่เกิดขึ้นภายในโครงการ	-	ภาพที่ 2.2-6 การจัดการมูลฝอย

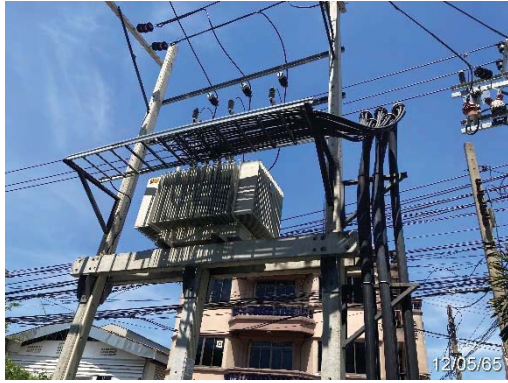
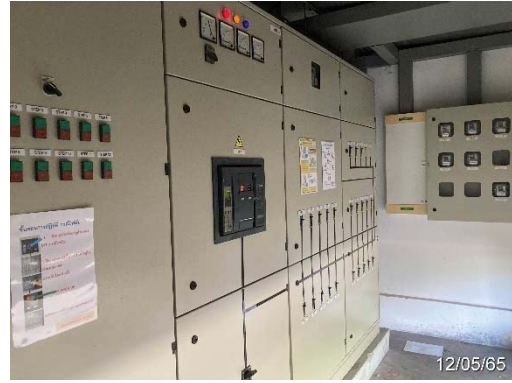
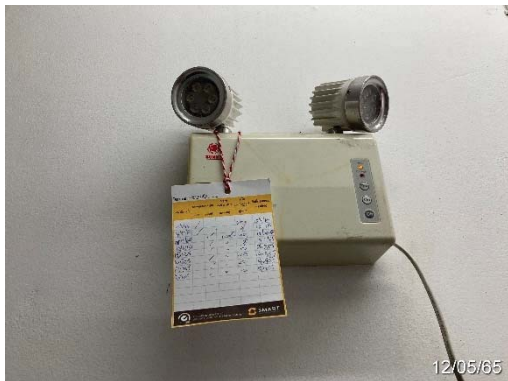
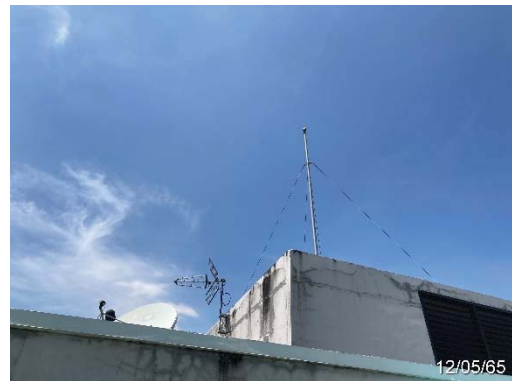
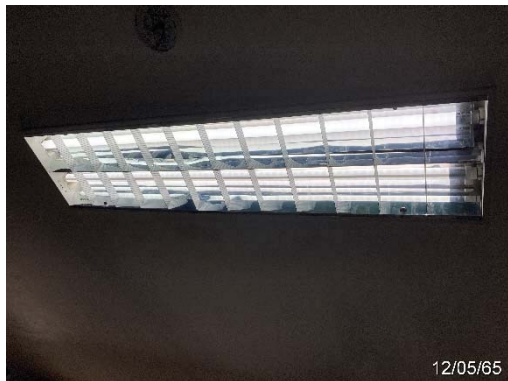
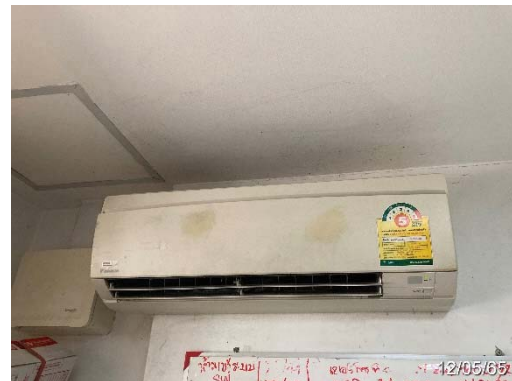
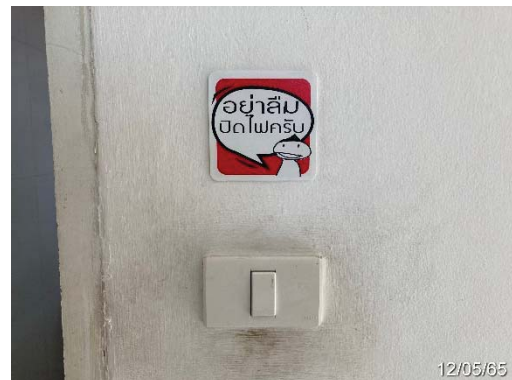
ภาพที่ 2.2-7 ระบบไฟฟ้าและพลังงาน

หม้อแปลงไฟฟ้า

ตู้ MDB

ระบบไฟฟ้าฉุกเฉิน

ระบบป้องกันฟ้าผ่า

หลอดไฟประหยัดพลังงาน

อุปกรณ์ไฟฟ้าประหยัดไฟเบอร์ 5

สวิตช์เปิด-ปิดแบบแยกเฉพาะจุด

การรณรงค์ประหยัดพลังงาน

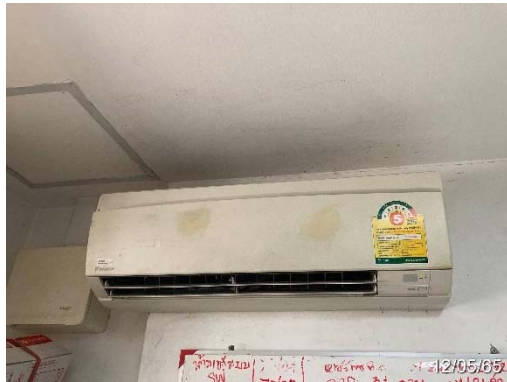
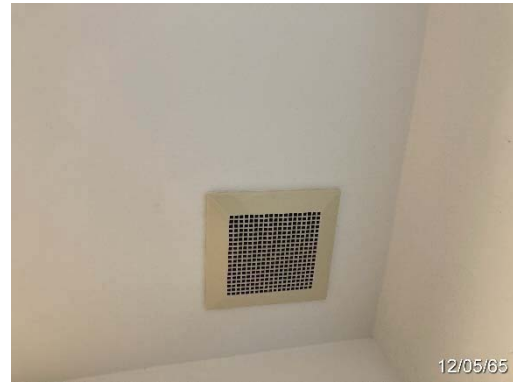
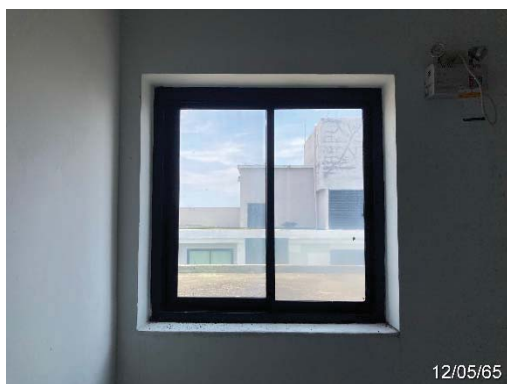
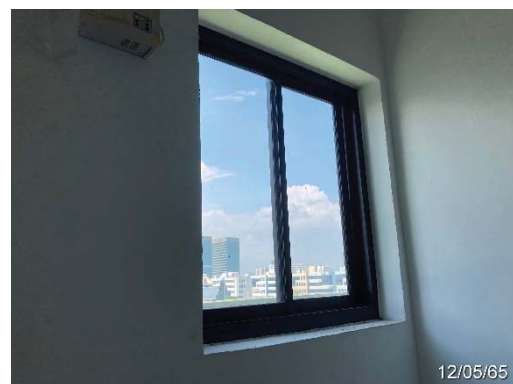
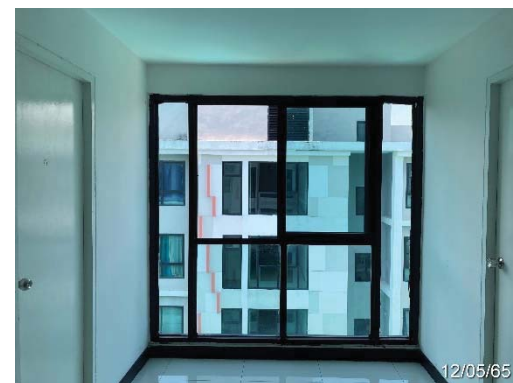
ภาพที่ 2.2-8 ระบบระบายอากาศและการปรับอากาศ

เครื่องปรับอากาศ

พัดลมระบายอากาศ

ระบบระบายอากาศบนไดหนีไฟ

ระบบระบายอากาศโดยวิธีธรรมชาติภายในอาคาร

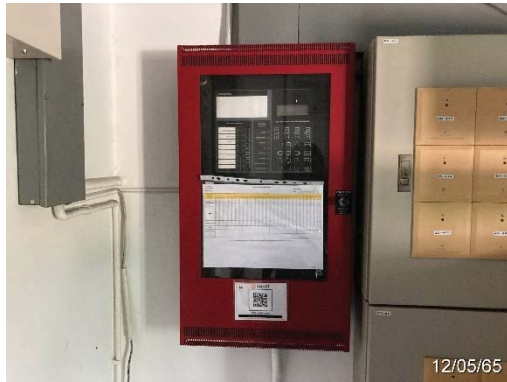
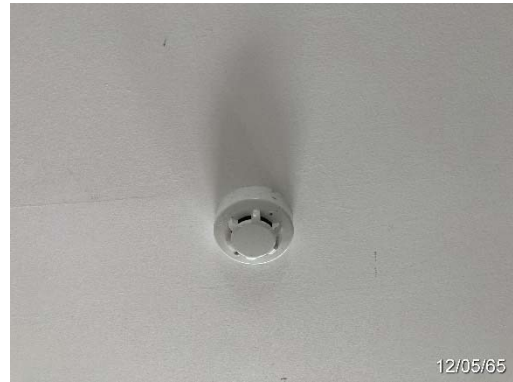
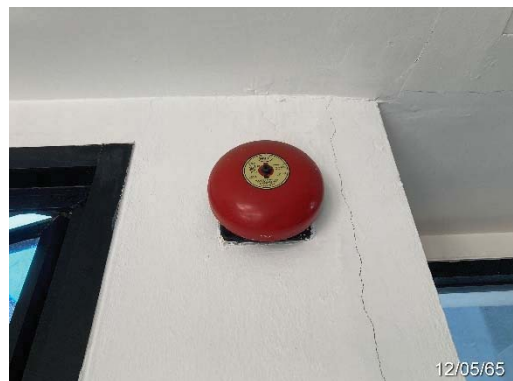
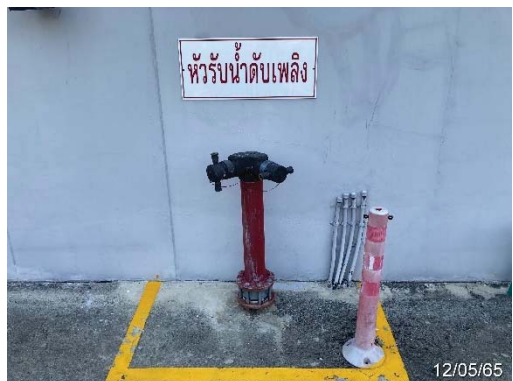
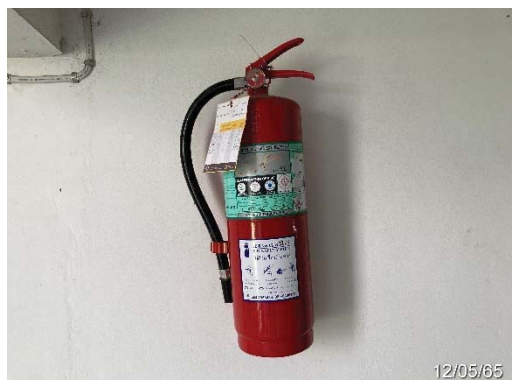
แผงควบคุมระบบสัญญาณแจ้งเหตุเพลิงไหม้

เครื่องตรวจจับควัน

อุปกรณ์ส่งสัญญาณแจ้งเหตุเพลิงไหม้

หัวรับน้ำดับเพลิงนอกอาคาร

ตู้หัวฉีดน้ำดับเพลิง (FHC)

ถังดับเพลิง

3. กำหนดให้มีการดูแลและบริหารจัดการพื้นที่จุดรวมพลที่อยู่บริเวณพื้นที่สีเขียวให้สามารถใช้งานได้อย่างมีประสิทธิภาพมากที่สุด	✓	- โครงการจัดให้มีเจ้าหน้าที่คอยดูแลจัดการบริเวณที่เป็นจุดรวมพลไม่ให้เกิดการวางสิ่งกีดขวางเพื่อให้สามารถใช้งานได้อย่างมีประสิทธิภาพที่สุดกรณีเกิดเหตุฉุกเฉิน	-	ภาพที่ 2.2-9 ระบบป้องกันอัคคีภัย

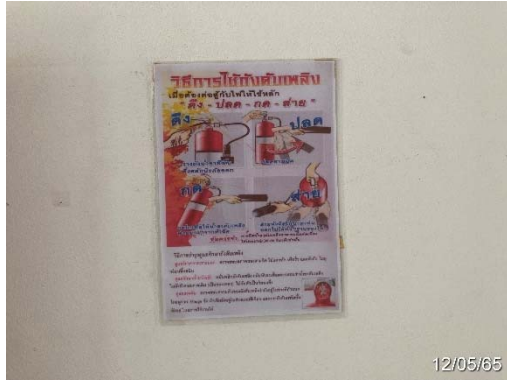
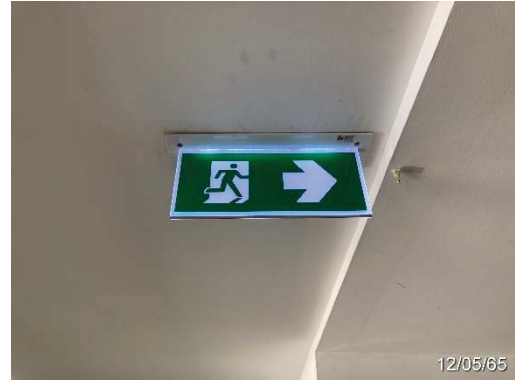
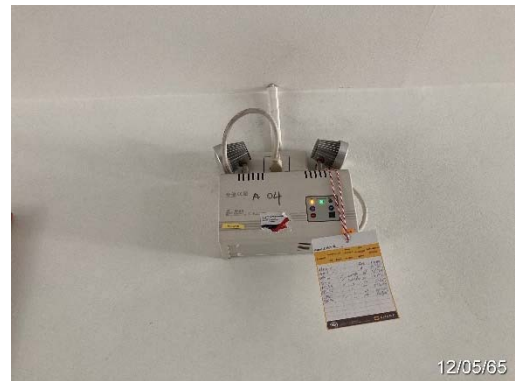
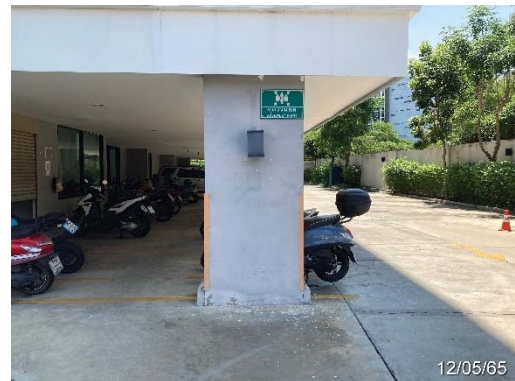
ภาพที่ 2.2-9 (ต่อ) ระบบป้องกันอัคคีภัย

ป้ายแนะนำวิธีการใช้อุปกรณ์

ป้ายบอกทางหนีไฟ

แผนผังเส้นทางหนีไฟ/ป้ายบอกชั้น

ไฟส่องสว่างฉุกเฉิน

บันไดหนีไฟ

จุดรวมพล

การตรวจสอบระบบแจ้งเหตุและป้องกันอัคคีภัย

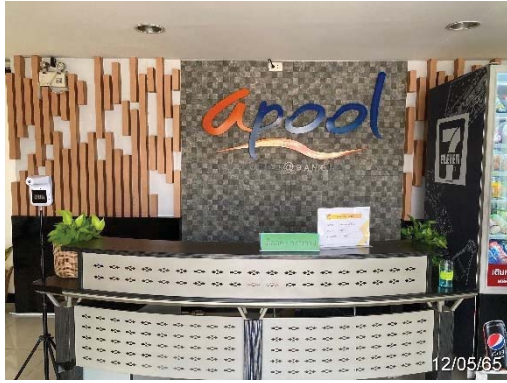
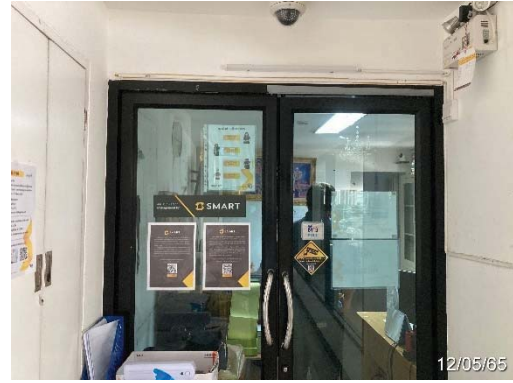
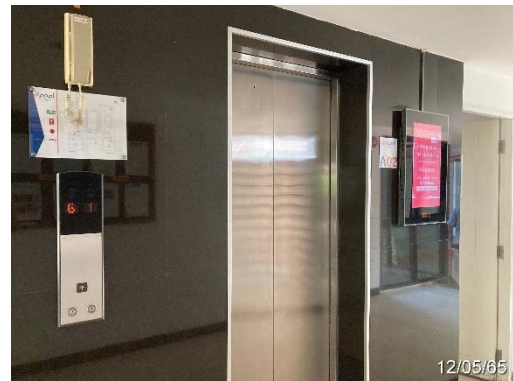
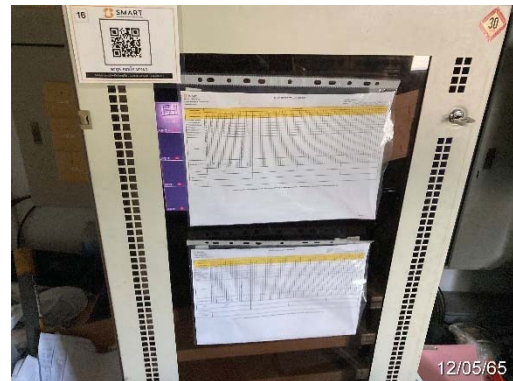
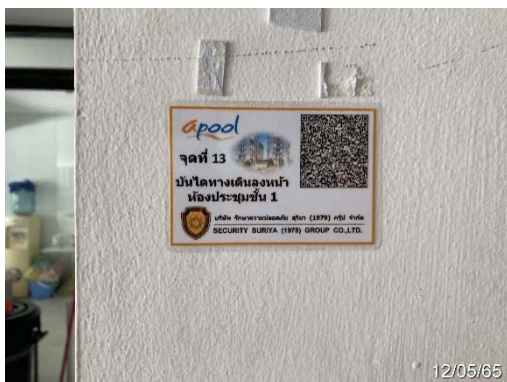
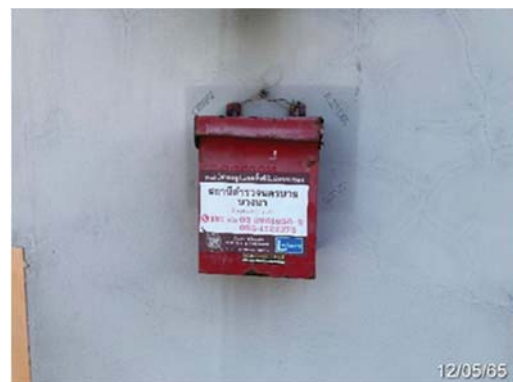
ภาพที่ 2.2-10 ระบบสื่อสารและความปลอดภัย

ล็อบบี้โครงการ

ห้องสำนักงานนิติบุคคลอาคารชุด

ระบบ Key Card ควบคุมการเข้า-ออกอาคารและการใช้ลิฟท์

ระบบกล้องวงจรปิด CCTV

จุดตรวจความปลอดภัย

ตู้แดงสายตรวจ

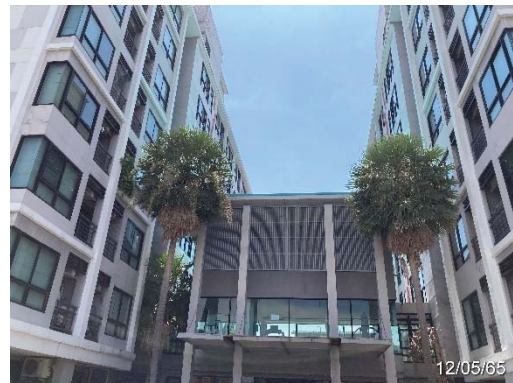
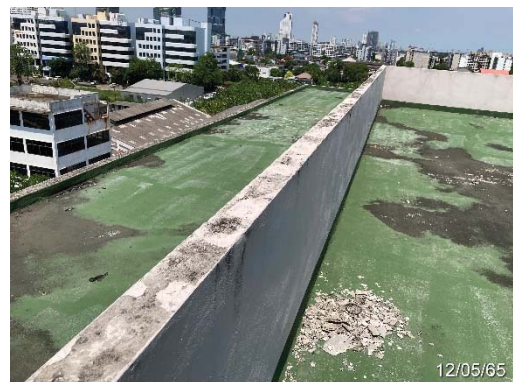
ภาพที่ 2.2-13 โครงสร้างอาคารและการออกแบบ

สีตัวอาคาร

กระจกเขียวแบบตัดแสง

ราวกันตกชั้นดาดฟ้า
