ผลการดำเนินการตามมาตรการป้องกันและ  
แก้ไขผลกระทบสิ่งแวดล้อม

## บทที่ 2

### ผลการดำเนินการตามมาตรการป้องกันและแก้ไขผลกระทบสิ่งแวดล้อม

ตารางที่ 2.2-1 มาตรการติดตามและตรวจสอบผลกระทบสิ่งแวดล้อม โครงการก่อสร้างอาคารสำนักงานใหญ่ ตลาดหลักทรัพย์แห่งประเทศไทย (ระยะดำเนินการ)

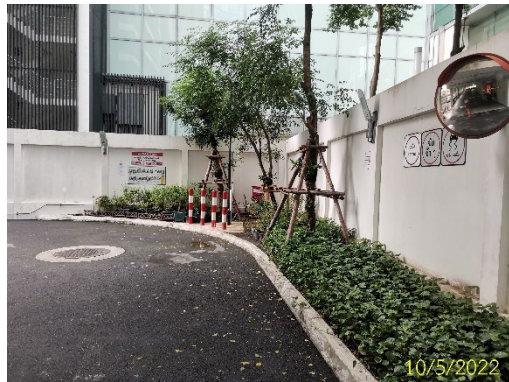
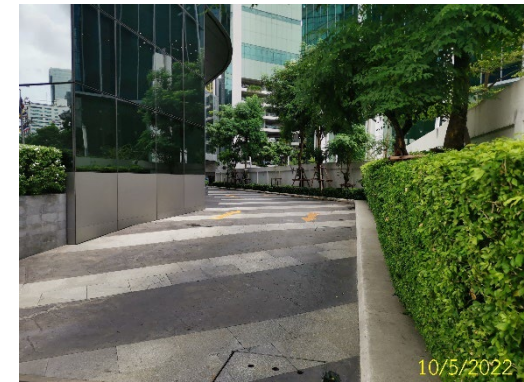
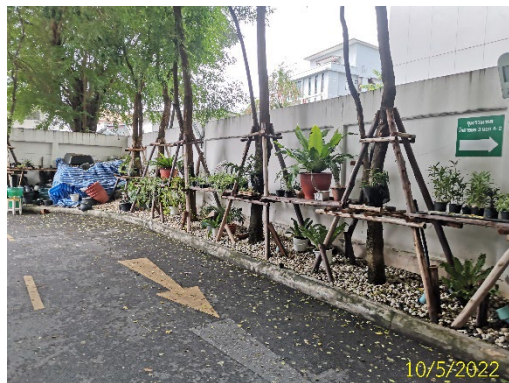
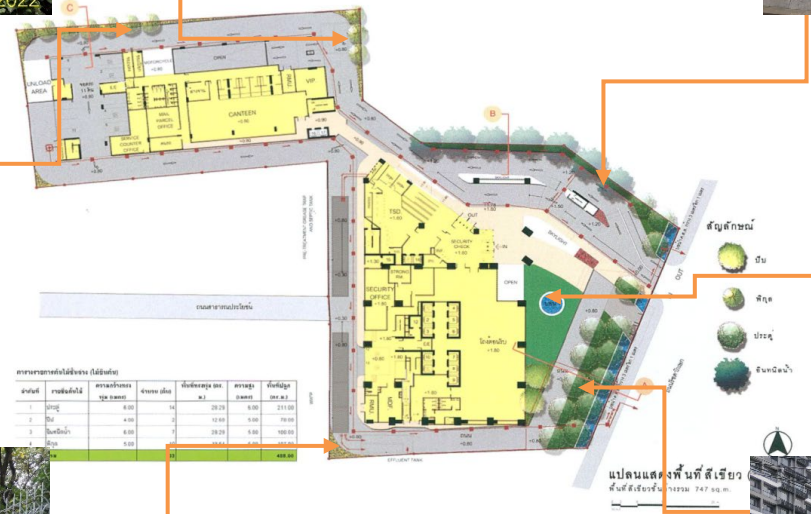
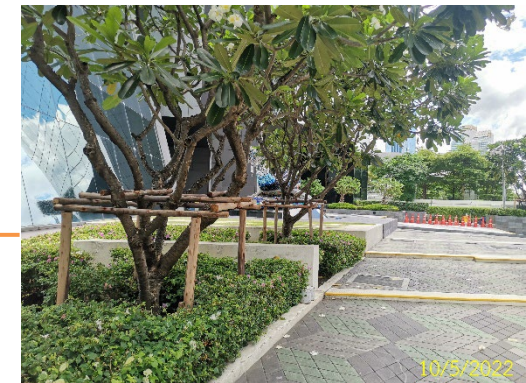
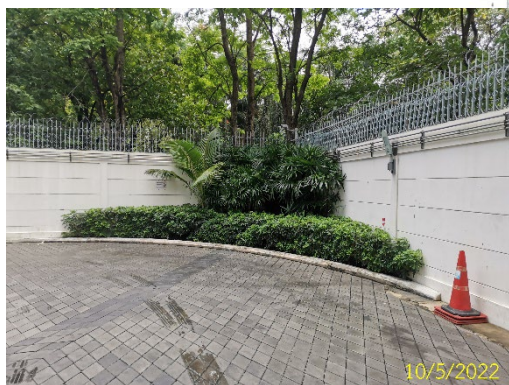
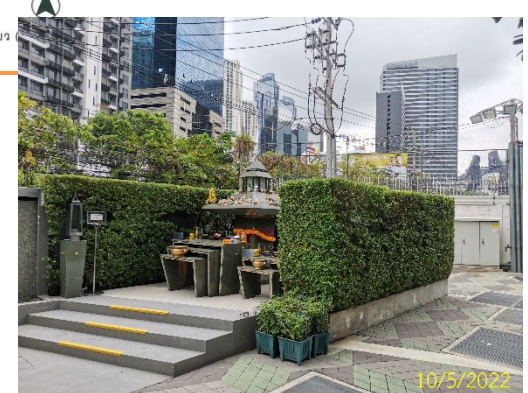
1.1 ลักษณะภูมิประเทศ	- จัดให้มีพื้นที่สีเขียวภายในโครงการตามที่ออกแบบไว้	✓ - โครงการมีการจัดให้มีพื้นที่สีเขียวบริเวณชั้นที่ 1 และชั้นที่ 27 และจัดให้มีพื้นที่สีเขียวเพิ่มเติมบริเวณชั้นที่ 5 และ ชั้นที่ 9	-	ภาพที่ 2.2-1 พื้นที่สีเขียว

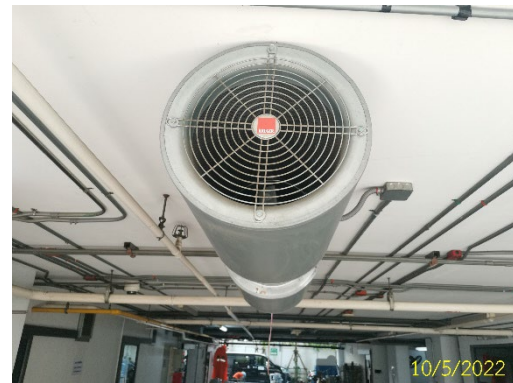
1) จัดให้มีการระบายอากาศในพื้นที่จอดรถด้วยพัดลมระบายอากาศ ที่ได้ออกแบบอัตราการระบายอากาศไม่น้อยกว่าที่กำหนดตามกฎหมายกระทรวงฉบับที่ 50 (พ.ศ.2540) ออกตามความใน พรบ.ควบคุมอาคาร (พ.ศ.2522)	✓ - โครงการมีการติดตั้งพัดลมระบายอากาศจำนวน 1 จุด บริเวณ ชั้น 1 ของอาคารจอดรถ ในส่วนของพื้นที่จอดรถจักรยานยนต์ ส่วนในชั้นที่ 2 ถึงชั้นที่ 6 จัดให้มีช่องเปิดเพื่อให้มีการถ่ายเทอากาศได้สะดวก พร้อมทั้งมีการปลูกต้นไม้หนวดสีกววนยูบริเวณชั้นจอดรถเพื่อช่วยในการดูดซับก๊าซคาร์บอนไดออกไซด์	-	ภาพที่ 2.2-3 พัดลมระบายอากาศ ภาพที่ 2.2-4 ไม้เลื้อยบริเวณชั้นจอดรถ

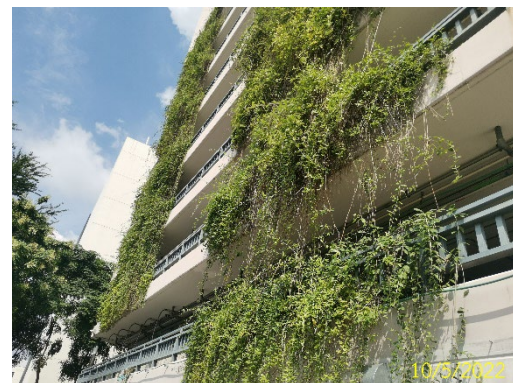
2) จัดให้มีการปลูกต้นไม้หรือจัดให้มีพื้นที่เขียวโดยรอบอาคารตามแนวเขตที่ดิน และไม้เลื้อยบริเวณชั้นที่จอดรถ เพื่อให้เกิดความร่มรื่นและช่วยลดความร้อน รวมทั้งดูดซับก๊าซคาร์บอนไดออกไซด์	✓ - โครงการมีการปลูกต้นไม้ตามผังการปลูกพื้นที่สีเขียวที่ พร้อมทั้งได้ปลูกไม้เลื้อยบริเวณชั้นที่จอดรถ เพื่อให้เกิดความร่มรื่นและช่วยลดความร้อนรวมทั้งดูดซับก๊าซคาร์บอนไดออกไซด์	-	ภาพที่ 2.2-4 ไม้เลื้อยบริเวณชั้นจอดรถ

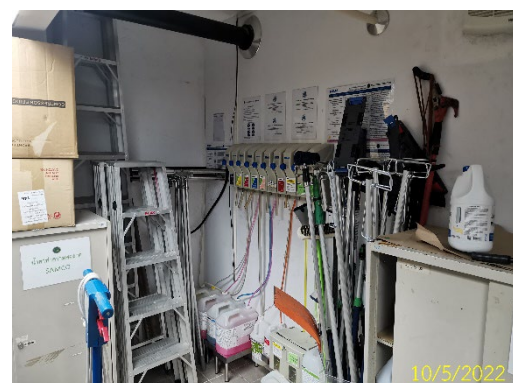
3) จัดแยกพื้นที่สำหรับการติดตั้งหรือจัดเก็บสารเคมี สารระเหย หรือวัสดุที่อาจสร้างมลภาวะภายในอาคาร โดยพื้นที่ดังกล่าวต้องปิดมิดชิด และมีระบบระบายอากาศแยกออกจากระบบระบายอากาศทั่วไปของอาคาร	✓ - โครงการมีการแยกพื้นที่สำหรับจัดเก็บสารเคมีอย่างชัดเจน โดยจัดให้มีห้องเก็บสารเคมีบริเวณชั้นที่ 1 พร้อมทั้งมีระบบระบายอากาศแยกออกจากระบบระบายอากาศทั่วไปของอาคาร	-	ภาพที่ 2.2-5 ห้องจัดเก็บสารเคมี

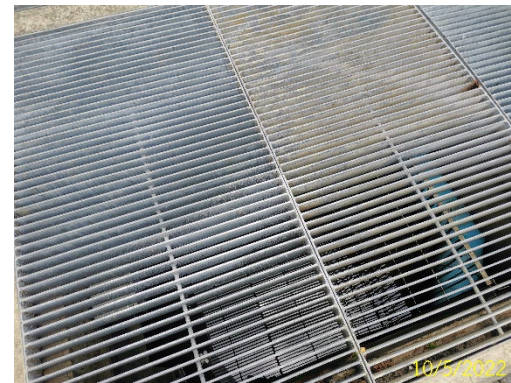
ภาพที่ 2.2-10 ตะแกรงดักขยะบ่อกักน้ำสุดท้าย

2) จัดให้มีการติดตั้งตะแกรงดักขยะที่บ่อพักน้ำสุดท้ายก่อนระบายออกนอกโครงการ เพื่อดักเศษสิ่งสกปรกที่อาจติดมากับน้ำทิ้ง	✓	- โครงการมีการติดตั้งตะแกรงดักขยะที่บ่อพักน้ำสุดท้ายก่อนระบายออกนอกโครงการ	-	ภาพที่ 2.2-10 ตะแกรงดักขยะบ่อพักน้ำสุดท้าย

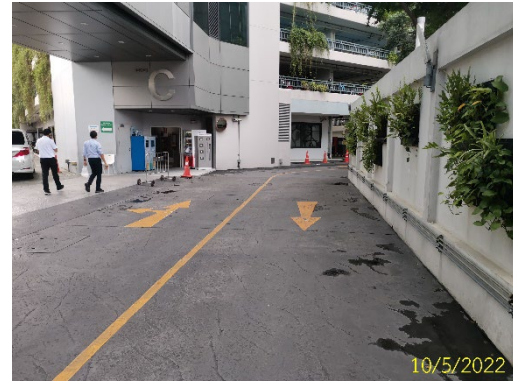
ภาพที่ 2.2-12 พื้นที่ว่างรอบอาคาร

2) จัดให้มีพื้นที่ว่างรอบอาคาร มีความกว้างอย่างต่ำ 6 ม. สามารถใช้เป็นทางวิ่งของรถดับเพลิงรอบอาคารได้	✓	- โครงการมีการจัดพื้นที่ว่างรอบอาคาร โดยจัดให้มีมีความกว้างอย่างต่ำ 6 เมตร สามารถใช้เป็นทางวิ่งของรถดับเพลิงรอบอาคารได้	-	ภาพที่ 2.2-1 2 พื้นที่ว่างรอบอาคาร

3) จัดให้มีระยะถอยร่นจากแนวเขตที่ดินถึงตัวอาคาร มีระยะประมาณ 6-21.04 ม. โดยปราศจากสิ่งปกคลุมเพื่อใช้เป็นถนนรอบอาคารและทางวิ่งสำหรับรถดับเพลิงที่สามารถเข้าออกได้โดยสะดวก	✓	- โครงการจัดให้มีระยะถอยร่นจากแนวเขตที่ดินถึงตัวอาคาร และไม่อนุญาตให้มีสิ่งปกคลุมหรือกีดขวางเพื่อใช้เป็นถนนรอบอาคารและทางวิ่งสำหรับรถดับเพลิง	-	ภาพที่ 2.2-1 2 พื้นที่ว่างรอบอาคาร

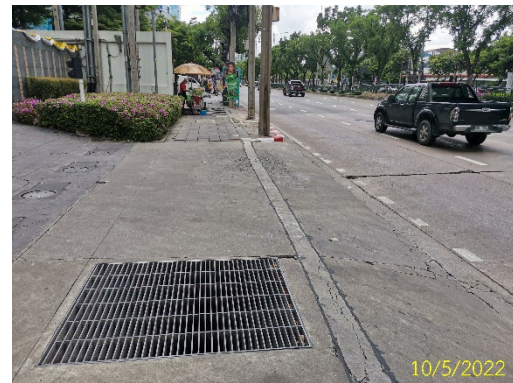
ภาพที่ 2.2-16 ขอบถนนทางเข้า – ออก โครงการ

3.2 การจราจร (ต่อ)	7) ปาดขอบถนนทางเข้า - ออกโครงการให้ป้านมากขึ้น เพื่อการเลี้ยวรถเข้า - ออก ซึ่งจะทำให้สะดวกขึ้น	✓ - ทางโครงการมีการปาดขอบถนนทางเข้า - ออกโครงการให้ป้านมากขึ้น เพื่อการเลี้ยวรถเข้า-ออกได้สะดวกขึ้น	-	ภาพที่ 2.2-16 ขอบถนนทางเข้า - ออกโครงการ

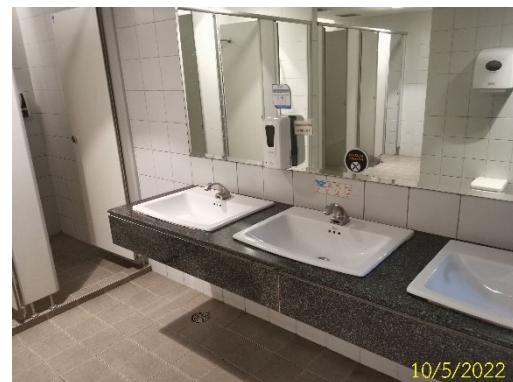
12) จัดให้มีที่จอดรถจักรยานและห้องอาบน้ำ เพื่อส่งเสริมให้มีการขี่จักรยานมาที่อาคาร	✓ - โครงการจัดให้มีจุดบริการจอดรถจักรยานบริเวณชั้นล่างของอาคาร C ด้านข้างศูนย์อาหาร พร้อมทั้งได้จัดให้มีห้องอาบน้ำแยกเป็นห้องน้ำชาย-หญิงชั้นล่าง	-	ภาพที่ 2.2-13 พื้นที่จอดรถและ ทิศทาง ภาพที่ 2.2-18 ห้อง อาบน้ำ และ สุขภัณฑ์ประหยัด น้ำ

3.3. การใช้น้ำ	1) ในการออกแบบและจัดหาเครื่องสุขภัณฑ์สำหรับห้องน้ำ/ห้องส้วม ต้องเลือกใช้อุปกรณ์แบบประหยัดน้ำ	✓ - โครงการมีการพิจารณาเลือกใช้เครื่องสุขภัณฑ์สำหรับห้องน้ำ/ห้องส้วม เช่น ก๊อกน้ำ ชักโครก เป็นแบบชนิดประหยัดน้ำ	-	ภาพที่ 2.2-18 ห้องอาบน้ำและสุขภัณฑ์ประหยัดน้ำ

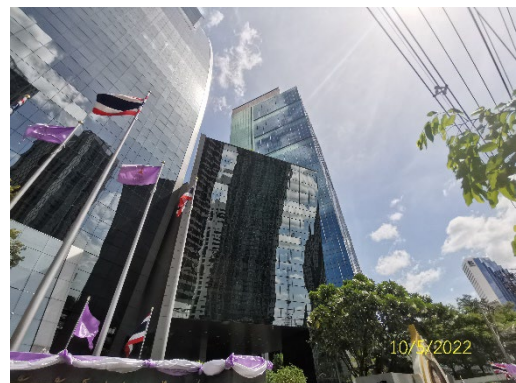
ภาพที่ 2.2-21 ลักษณะอาคารสำนักงาน

3.4 การใช้ไฟฟ้าและการอนุรักษ์พลังงาน	<b>มาตรการที่เจ้าของโครงการเป็นผู้ปฏิบัติ</b> - การลดความร้อนจากแสงอาทิตย์ที่เข้ามาในอาคารและการใช้วัสดุก่อสร้างที่ช่วยในการอนุรักษ์พลังงาน	✓	- ทางโครงการพิจารณาเลือกใช้วัสดุก่อสร้างที่ช่วยในการอนุรักษ์พลังงานและลดความร้อนภายในอาคาร เช่น การเลือกใช้สีอาคาร กระเบื้องที่มีคุณสมบัติในการดูดซับพลังงานความร้อนต่ำและมีการสะท้อนแสงน้อย เป็นต้น	-	ภาพที่ 2.2-2 1 ลักษณะอาคารสำนักงาน

- ในส่วนของหลังคาและผนังอาคาร โครงการจะออกแบบผนังโดยใช้วัสดุที่มีความสามารถหรือสัมประสิทธิ์ในการกีดความร้อนต่ำ (U-Value) ซึ่งจะช่วยปกป้องความร้อนที่ส่งผ่านเข้ามาภายในอาคารได้ ทำให้อุณหภูมิภายในอาคารต่ำ จึงเป็นการลดการใช้พลังงานจากระบบปรับอากาศ	✓	- ส่วนของชั้นหลังคาและผนังของอาคาร ได้พิจารณาเลือกใช้วัสดุที่มีความสามารถหรือสัมประสิทธิ์ในการกีดความร้อนต่ำ	-	ภาพที่ 2.2-2 1 ลักษณะอาคารสำนักงาน

3.4 การใช้ไฟฟ้าและการอนุรักษ์พลังงาน (ต่อ)	- การใช้กระจกอาคาร เพื่อเป็นช่องรับแสงจากธรรมชาติ จะเลือกใช้กระจกใส ที่มีคุณสมบัติในการดูดซับพลังงานความร้อนต่ำและมีการสะท้อนแสงน้อย เพื่อลดความร้อนที่จะเข้ามาในตัวอาคาร แต่ในทางกลับกันช่องแสงนี้จะช่วยลดการใช้แสงจากไฟฟ้า	✓	- ทางโครงการพิจารณาเลือกใช้กระจกอาคารเป็นกระจกชนิดใส และมีคุณสมบัติดูดซับความร้อนต่ำ ค่าความสะท้อนแสงน้อย เพื่อสามารถรับแสงธรรมชาติลดการใช้แสงสว่างจากไฟฟ้า	-	ภาพที่ 2.2-2 1 ลักษณะอาคารสำนักงาน

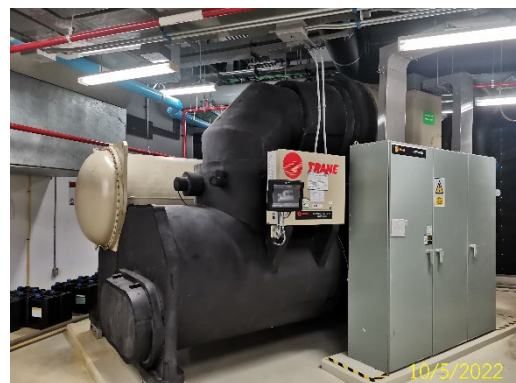
- กำหนดให้ไม่ให้มีการใช้สาร CFC ภายในโครงการ เลือกใช้สารทำความเย็นที่มีผลกระทบต่อภาวะโลกร้อนและการทำลายโอโซนในชั้นบรรยากาศ	✓	- โครงการใช้ระบบปรับอากาศชนิดเครื่องจักรทำความเย็นแบบรวมศูนย์ระบายความร้อนด้วยน้ำ ซึ่งโครงการได้ติดตั้งเครื่องจักรทำความเย็น (Water Cooled Chiller) ขนาด 600 ตันความเย็น จำนวน 3 ชุด และติดตั้งหอผึ่งเย็น (Cooling Tower) ซึ่งเป็นอุปกรณ์ที่ใช้ทำให้น้ำระบายความร้อนเย็นลง	-	ภาพที่ 2.2-2 2 เครื่องจักรทำความเย็น (Water Cooled Chiller)

- การออกแบบอาคารและระบบปรับอากาศให้เหมาะสม และการเลือกใช้อุปกรณ์/เครื่องใช้ไฟฟ้าต่างๆเป็นแบบประหยัดไฟโดยเฉพาะการเลือกเครื่องปรับอากาศที่มีค่าสัมประสิทธิ์ในการทำงาน (COP) หรืออัตราส่วนประสิทธิภาพพลังงาน (EER) สูง และต้องให้สอดคล้องเหมาะสมกับค่าการออกแบบ และลักษณะการใช้งาน เพื่อลดการใช้พลังงานไฟฟ้าลง	✓ - โครงการมีการออกแบบอาคารและระบบปรับอากาศภายในอาคารอย่างเหมาะสม โดยพิจารณาเลือกใช้อุปกรณ์/เครื่องใช้ไฟฟ้าเป็นแบบประหยัดไฟ และได้ติดตั้งเครื่องจักรทำความเย็น (Water Cooled Chiller) ขนาด 600 ตันความเย็น จำนวน 3 ชุด และติดตั้งหอผึ่งเย็น (Cooling Tower) ซึ่งเป็นอุปกรณ์ที่ใช้ทำให้น้ำระบายความร้อนเย็นลง	-	ภาพที่ 2.2-22 เครื่องจักรทำความเย็น (Water Cooled Chiller) ภาพที่ 2.2-24 หอผึ่งเย็น (Cooling Tower)
