บทที่ 4

สรุปผลการปฏิบัติตามมาตรการฯ และข้อเสนอแนะ

จากผลการติดตามตรวจสอบผลการปฏิบัติตามมาตรการป้องกันและแก้ไขผลกระทบสิ่งแวดล้อมและมาตรการติดตามตรวจสอบผลกระทบสิ่งแวดล้อม โครงการ บริดจ์ นราธิวาส (ระยะดำเนินการ) ระหว่างเดือนเดือนมกราคม ถึง มิถุนายน พ.ศ.2565 พบว่าโครงการฯ มีการปฏิบัติตามมาตรการฯ โดยส่วนใหญ่แล้ว แต่ยังคงมีบางมาตรการที่ทางโครงการไม่ได้ปฏิบัติ ปฏิบัติไม่ได้ ปฏิบัติได้แต่ไม่มีประสิทธิภาพ และยังไม่ถึงเวลาปฏิบัติ โดยสามารถสรุปได้ดังตารางที่ 4-1

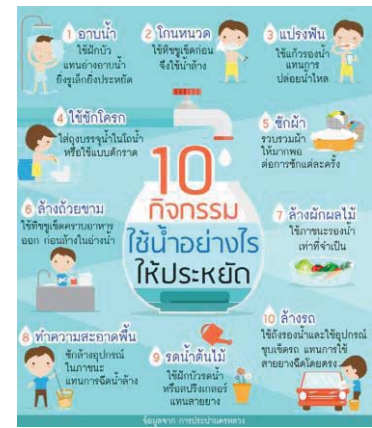
- ติดป้ายรณรงค์การประหยัดน้ำภายในพื้นที่โครงการ	<p><u>การดำเนินการในปัจจุบัน</u></p> <p>- ไม่ได้ปฏิบัติ : โครงการยังไม่มีติดตั้งป้ายการรณรงค์การประหยัดน้ำภายในพื้นที่โครงการ</p> <p><u>แนวทางการดำเนินการ</u></p> <p>- ให้ทางโครงการจัดทำสื่อประชาสัมพันธ์/รณรงค์ให้ผู้พักอาศัยและพนักงานภายในโครงการช่วยกันประหยัดน้ำภายในพื้นที่โครงการที่สามารถมองเห็นได้อย่างชัดเจน เช่น บอร์ดประชาสัมพันธ์ หรือ หอน้ำส่วนกลาง พร้อมทั้งจัดให้มีเจ้าหน้าที่ดูแลให้มีความสมบูรณ์อยู่เสมอ ดังตัวอย่าง</p>

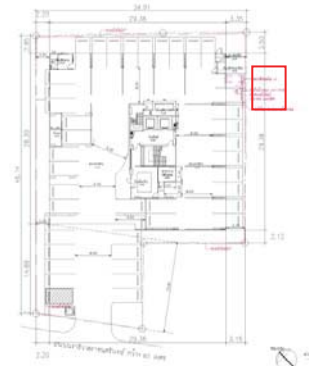
4. คุณค่าต่อคุณภาพชีวิต		
4.4 สุขภาพ 1. ด้านสุขภาพกาย - โรคผิวหนัง	- นำน้ำทิ้งมาใช้ในการรดน้ำต้นไม้ โดยออกแบบระบบรดน้ำต้นไม้ให้เป็นก๊อกน้ำและมีการติดตั้งป้าย เพื่อป้องกันไม่ให้มีผู้ไปสัมผัสกับน้ำทิ้ง	<p>การดำเนินการในปัจจุบัน</p> <p>- ไม่ได้ปฏิบัติ : โครงการยังไม่มีกรณำน้ำทิ้งภายหลังการบำบัดกลับมาใช้ในการรดน้ำต้นไม้ภายในโครงการ</p> <p>แนวทางการดำเนินการ</p> <p>- ให้เจ้าหน้าที่ช่างทำการตรวจสอบบริเวณข้างห้องพักมูลฝอยรวม (ปัจจุบันเป็นห้องเก็บสารเคมีและห้องแม่บ้าน) ว่าระบบที่ใช้ในงานนำน้ำทิ้งมาใช้ในการรดน้ำต้นไม้ได้รับการติดตั้งจากผู้พัฒนาโครงการหรือไม่ โดยใต้พื้นบริเวณดังกล่าวจะต้องประกอบไปด้วยถังฆ่าเชื้อโรคด้วย UV และถังเก็บน้ำรดน้ำต้นไม้ขนาด 2,000 ลิตร หากไม่มีถังดังกล่าวมาข้างต้น ให้ดำเนินการติดต่อผู้พัฒนาโครงการเพื่อขอคำชี้แจง</p>
