ผลการปฏิบัติตามมาตรการป้องกันและ แก้ไขผลกระทบสิ่งแวดล้อม

ผลการปฏิบัติตามมาตรการป้องกันและแก้ไขผลกระทบสิ่งแวดล้อม

ตารางที่ 2.2-1 มาตรการป้องกันและแก้ไขผลกระทบสิ่งแวดล้อม โครงการ บริดจ์ นราธิวาส (ระยะดำเนินการ)

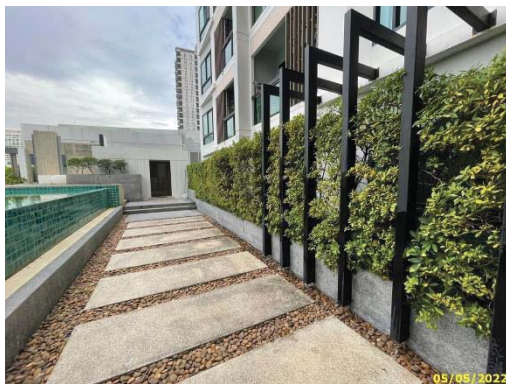
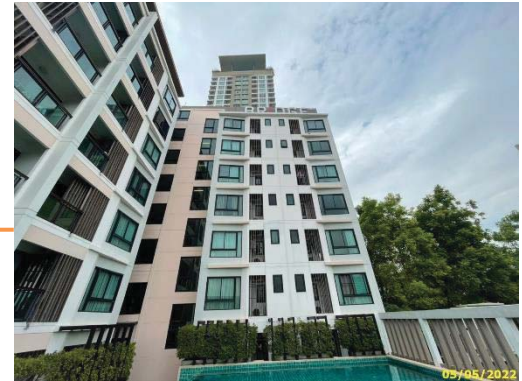
พื้นที่สีเขียวชั้นล่าง
ภาพที่ 2.2-1 พื้นที่สีเขียวภายในโครงการ

1. ทรัพยากรสิ่งแวดล้อมทางกายภาพ					
1.1 สภาพภูมิประเทศ	- จัดให้มีรั้วโดยรอบแนวเขตที่ดิน เพื่อกันขอบเขตระหว่างพื้นที่โครงการกับพื้นที่ข้างเคียง	✓	- รั้วได้รับการก่อสร้างตามแนวเขตที่ดินของโครงการ เป็นที่เรียบร้อยแล้ว	-	ภาพที่ 2.2-1 พื้นที่สีเขียว

- จัดให้มีการปลูกพืชคลุมดินไม่ปล่อยให้มีพื้นที่ว่างที่เป็นดินเพื่อให้พืชช่วยยึดหน้าดินไม่ให้เกิดการชะล้างพังทลาย	✓	- ที่ว่างบริเวณชั้นที่ 1 ส่วนใหญ่ได้รับการปูพื้นด้วยคอนกรีตทั้งหมด ยกเว้นบริเวณประดิษฐานรั้วที่มีที่ว่างเป็นดินเล็กน้อย ทั้งนี้ที่ว่างดังกล่าวได้มีการปลูกต้นไม้ ไม้พุ่มทุกบริเวณ	-	ภาพที่ 2.2-1 พื้นที่สีเขียว

1. ฝุ่นละออง (ต่อ)	- จัดให้มีพื้นที่สีเขียวภายในโครงการขนาดพื้นที่รวมทั้งสิ้น 410.40 ตารางเมตร โดยปลูกพืชคลุมพื้นที่ว่างทั้งหมดเพื่อ ไม่ให้เกิดฝุ่นละออง	✓ - ตามรายละเอียดโครงการที่ระบุในบทที่ 2 ของรายงานการวิเคราะห์ผลกระทบสิ่งแวดล้อม ระบุให้โครงการ บริดจ์ นราธิวาส มีพื้นที่สีเขียวจำนวน 2 บริเวณ ได้แก่ พื้นที่สีเขียวที่ชั้นล่าง และพื้นที่สีเขียวที่ชั้นหลังคา (ครอบคลุม 410.40 ตารางเมตร) ทั้งนี้จากการสำรวจเบื้องต้นพบว่าโครงการมีปัญหาในการปฏิบัติตามมาตรการอยู่ 2 ประการ คือ 1. พื้นที่สีเขียวบางบริเวณที่มีการเปลี่ยนแปลงการใช้ประโยชน์ และ 2. บางบริเวณมิได้มีการปลูกพันธุ์พืชในพื้นที่สีเขียว จากปัญหาในการปฏิบัติตามมาตรการดังกล่าว โครงการจึงดำเนินการแก้ไขโดยมีการดำเนินการปลูกพื้นที่สีเขียวทดแทนในบริเวณพื้นที่ของสระว่ายน้ำชั้นที่ 2 และพื้นที่สีเขียวริมรั้วบริเวณจุดรวมผลที่ 2 โดยพื้นที่สีเขียวทั้งหมดมีการ บำรุงรักษาอย่างต่อเนื่อง ด้วยการปฏิบัติตามที่ระบุถึงโครงการจึงมีการปฏิบัติสอดคล้องต่อมาตรการอย่างสมบูรณ์	-	ภาพที่ 2.2-1 พื้นที่สีเขียว

- จัดให้มีพื้นที่สีเขียวภายในโครงการให้มากที่สุด ขนาดพื้นที่รวม 410.40 ตารางเมตร เพื่อให้ต้นไม้ดังกล่าวช่วยดูดซับ มลพิษจากที่จอดรถของโครงการ	✓ - ตามรายละเอียดโครงการที่ระบุในบทที่ 2 ของรายงานการวิเคราะห์ผลกระทบสิ่งแวดล้อม ระบุให้โครงการ บริดจ์ นราธิวาส มีพื้นที่สีเขียวจำนวน 2 บริเวณ ได้แก่ พื้นที่สีเขียวที่ชั้นล่าง และพื้นที่สีเขียวที่ชั้นหลังคา (ครอบคลุม 410.40 ตารางเมตร) ทั้งนี้จากการสำรวจเบื้องต้นพบว่าโครงการมีปัญหาในการปฏิบัติตามมาตรการอยู่ 2 ประการ คือ 1. พื้นที่สีเขียวบางบริเวณที่มีการเปลี่ยนแปลงการใช้ประโยชน์ และ 2. บางบริเวณมิได้มีการปลูกพันธุ์พืชในพื้นที่สีเขียว จากปัญหาในการปฏิบัติตามมาตรการดังกล่าว โครงการจึงดำเนินการแก้ไขโดยมีการดำเนินการปลูกพื้นที่สีเขียวทดแทนในบริเวณพื้นที่ของสระว่ายน้ำชั้นที่ 2 และพื้นที่สีเขียวริมรั้วบริเวณจุดรวมผลที่ 2 โดยพื้นที่สีเขียวทั้งหมดมีการ บำรุงรักษาอย่างต่อเนื่องด้วยการปฏิบัติดังตามที่ระบุถึงโครงการจึงมีการปฏิบัติสอดคล้องต่อมาตรการอย่างสมบูรณ์	-	ภาพที่ 2.2-1 พื้นที่สีเขียว

4.6 ด้านสุนทรียภาพ และทัศนียภาพ วัฒนธรรม ประเพณีและ ศาสนา การศึกษา	- จัดให้มีพื้นที่สีเขียวภายในพื้นที่แต่ละส่วนให้มากที่สุด เพื่อสร้างทัศนียภาพที่ดี	✓	- พื้นที่สีเขียวส่วนใหญ่ได้รับการปลูกเป็นที่เรียบร้อยแล้ว ทั้งนี้โครงการมีเจ้าหน้าที่ดูแลพื้นที่สีเขียว คอยดูแลพื้นที่สีเขียวภายในโครงการให้สวยงามและมีความสมบูรณ์อยู่ตลอดเวลา	-	ภาพที่ 2.2-1 พื้นที่สีเขียว

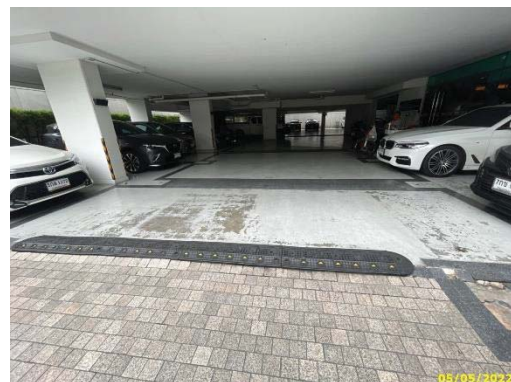
1.2. คุณภาพอากาศ					
1. ฝุ่นละออง	- ควบคุมความเร็วของรถภายในโครงการ เช่น ป้ายจำกัดความเร็ว สันนุลลดความเร็ว เพื่อไม่ให้เกิดการฟุ้งกระจายของฝุ่นบนผิวถนน	✓	- ความเร็วของการสัญจรภายในพื้นที่โครงการ ส่วนใหญ่ได้รับการจำกัดด้วยสันชะลอความเร็ว และสภาพพื้นที่ (ขนาดพื้นที่มีขนาดเล็กการเร่งความเร็วทำได้ยาก) ประกอบกับพื้นที่ทั้งหมดของพื้นที่จอดรถถูกก่อสร้างด้วยคอนกรีตการเกิดฝุ่นจึงอยู่ในระดับต่ำ		ภาพที่ 2.2-2 การบริหารจราจร

1.3 เสียง	- จัดให้มีการทำสนุนชะลอความเร็วของรถบนถนนภายในโครงการ เพื่อชะลอความเร็วของรถและลดเสียงจากการแล่นของรถยนต์	✓ - สนุนชะลอความเร็ว ได้รับการก่อสร้างในบริเวณทางสัญจรและที่จอดรถภายในโครงการเป็นที่เรียบร้อยแล้ว	-	ภาพที่ 2.2-2 การบริหาร จราจร

สันนูนชะลอความเร็ว

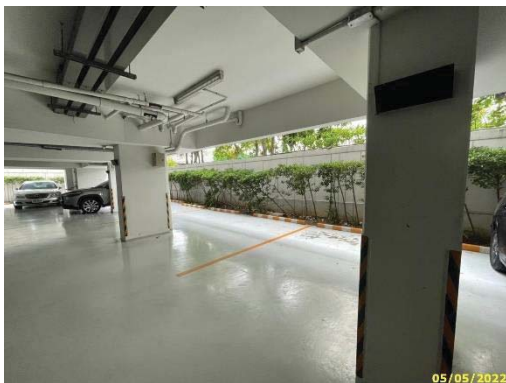
ภาพที่ 2.2-2 (ต่อ) การบริหารจราจร

2. มลพิษทางอากาศ	- จัดให้มีที่จอดรถอยู่ที่ชั้นล่าง โดยบริเวณชั้นดังกล่าวมีลักษณะเปิดโล่งไม่ปิดทึบ มีลมพัดผ่านตลอดเวลาอากาศหมุนเวียนได้สะดวก	✓ - พื้นที่จอดรถของโครงการทั้งหมดได้รับการก่อสร้างให้มีลักษณะเปิดโล่งไม่ปิดทึบ มีลมพัดผ่านตลอดเวลาอากาศ	-	ภาพที่ 2.2-2 การ บริ หาร จราจร

พื้นที่จอดรถภายในโครงการ

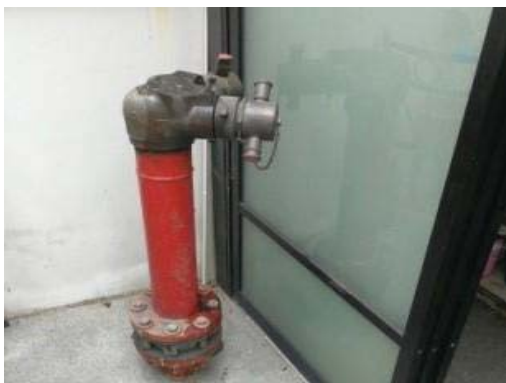
หัวรับนํ้าดับเพลิง

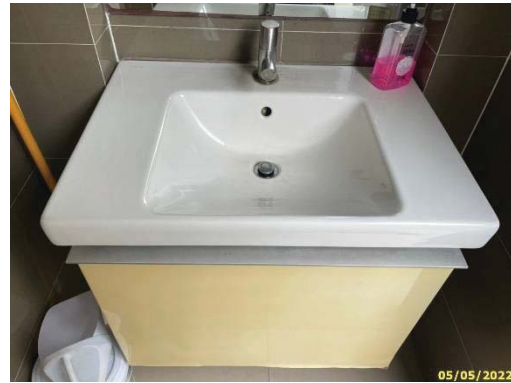
ภาพที่ 2.2-5 (ต่อ) การบริหารจัดการระบบน้ำใช้

3.1 การใช้น้ำ (ต่อ)	- ในการออกแบบเลือกใช้สุขภัณฑ์ที่ประหยัดน้ำ หรืออุปกรณ์ที่มีประสิทธิภาพสูงทั้งก๊อกประหยัดน้ำ ชักโครกและหัวฉีดประหยัดน้ำ	✓	- สุขภัณฑ์ที่มีใช้ในพื้นที่ส่วนกลางโครงการมีการเลือกใช้สุขภัณฑ์ที่มีคุณสมบัติประหยัดน้ำเป็นหลัก	-	ภาพที่ 2.2-5 การ บริ หาร จัดการระบบน้ำ ใช้

สุขภัณฑ์ประหยัดน้ำ

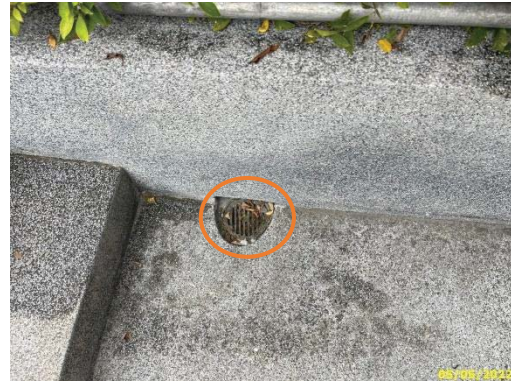
3.3 การระบายน้ำ	- จัดให้มีบ่อหน่วงน้ำขนาดรองรับได้ 80 ลูกบาศก์เมตร ซึ่ง เพียงพอต่อปริมาณน้ำหลากส่วนเกินที่ต้องเก็บไว้ในพื้นที่โครงการ	✓ - โครงการจัดให้มีบ่อหน่วงน้ำ จำนวน 1 บ่อ เพื่อหน่วงและระบายน้ำไม่ให้เกินกว่าอัตราก่อนการพัฒนา ทั้งนี้โครงการมีการบำรุงรักษาระบบระบายน้ำเป็นประจำ	-	ภาพที่ 2.2-6 การบริหารจัดการระบบระบายน้ำ

ตะแกรงครอบรูท่อระบายน้ำ

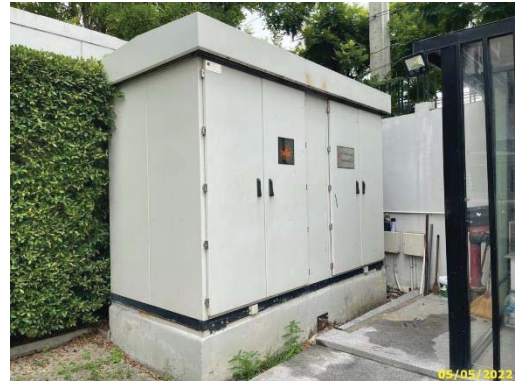
ภาพที่ 2.2-8 การบริหารจัดการระบบไฟฟ้า และการอนุรักษ์พลังงาน

ตู้ควบคุมหม้อแปลงไฟ

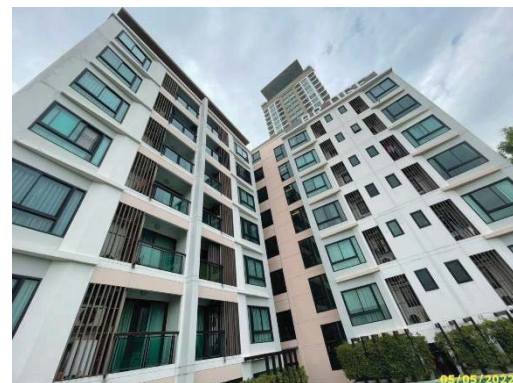
ภาพที่ 2.2-9 โครงสร้างอาคารและการออกแบบ

- ดูแลสภาพพื้นที่สีเขียวในโครงการให้สวยงามและมีความสมบูรณ์อยู่ตลอดเวลา	✓			
	- เลือกสีสันตัวอาคารที่มีความเรียบเนียนโทนสีธรรมชาติ (Earth Tone)	✓	- โครงการมีการเลือกใช้สีภายนอกที่มีความเหมาะสมต่อบริบทของพื้นที่ ทั้งนี้สีของอาคารจะมีความคล้ายคลึงกับอาคารข้างเคียงทำให้ความขัดแย้งทางสายตาลดลงโดยอัตโนมัติ	-	ภาพที่ 2.2-9 โครงสร้างอาคาร และ การ ออกแบบ
