ผลการปฏิบัติตามมาตรการติดตาม
ตรวจสอบผลกระทบสิ่งแวดล้อม

ผลการดำเนินการตามมาตรการติดตามตรวจสอบผลกระทบสิ่งแวดล้อม

บริษัท โนเบล ดีเวลอปเม้นท์ จำกัด (มหาชน) เป็นผู้พัฒนา โครงการอาคารชุดโนเบล รีโว่ สีส้ม คอนโดมิเนียม ปัจจุบันโครงการฯ ดำเนินการก่อสร้างแล้วเสร็จและได้มีการจัดตั้งนิติบุคคลอาคารชุดเข้ามาบริหารจัดการ โดยตัวโครงการเป็นที่พักอาศัยในรูปแบบอาคารชุดพักอาศัยจำนวน 1 อาคาร สูง 32 ชั้น มีห้องชุดพักอาศัยทั้งสิ้น 319 ห้อง และที่จอดรถยนต์ 161 คัน สำนักงานตั้งอยู่เลขที่ 88 ถนนสุรศักดิ์ แขวงสีลม เขตบางรัก กรุงเทพมหานคร บนพื้นที่ดินขนาด 1-2-08 ไร่ (2,432 ตารางเมตร) โดยโครงการได้รับหนังสือเห็นชอบรายงาน EIA จากสำนักงานนโยบายและแผนทรัพยากรธรรมชาติและสิ่งแวดล้อม ที่ ทส.1009.5/14243 ลงวันที่ 17 ธันวาคม พ.ศ.2557 หนังสือเห็นชอบได้กำหนดมาตรการป้องกันและแก้ไขผลกระทบสิ่งแวดล้อมและมาตรการติดตามตรวจสอบผลกระทบสิ่งแวดล้อม เพื่อเป็นแนวทางให้โครงการปฏิบัติ รวมไปถึงเสนอรายงานผลการปฏิบัติตามมาตรการฯ ต่อหน่วยงานอนุญาต และหน่วยงานที่เกี่ยวข้อง รวมทั้งสำนักงานนโยบายและแผนทรัพยากรธรรมชาติและสิ่งแวดล้อม (สผ.) ทุก 6 เดือนนั้น

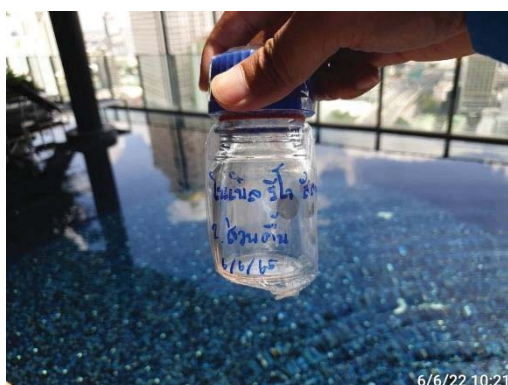
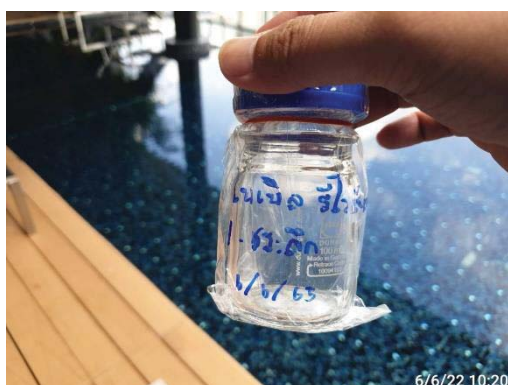
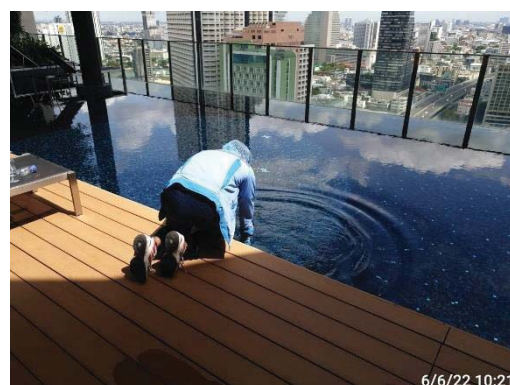
การเก็บตัวอย่างน้ำสระว่ายน้ำบริเวณส่วนต้น

การเก็บตัวอย่างน้ำสระว่ายน้ำบริเวณส่วนลึก

ภาพที่ 3.5.4-1 การเก็บตัวอย่างน้ำสระว่ายน้ำ

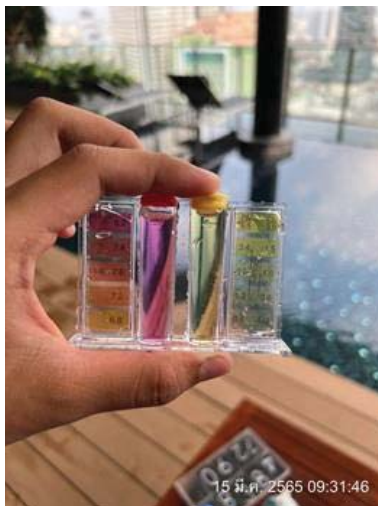
ภาพที่ 3.5.4-2 การตรวจวัด pH และ Cl_2 สระว่ายน้ำ

ตามมาตรการติดตามตรวจสอบผลกระทบสิ่งแวดล้อมโครงการ อาคารชุดโนเบิล รีโว่ สีส้ม คอนโดมิเนียม กำหนดให้โครงการต้องมีการเก็บตัวอย่าง และตรวจวิเคราะห์คุณภาพน้ำบริเวณสระว่ายน้ำของโครงการ ทางโครงการได้ดำเนินการตรวจวัดความเป็นกรด-ด่าง และคลอรีนอิสระ ความถี่สัปดาห์ละ 1 ครั้ง โดยโครงการมีการตรวจวิเคราะห์โดยใช้ pH Test Kit และ Chlorine Test Kit ผลการตรวจวัดแสดงดังภาพผนวก ง-2

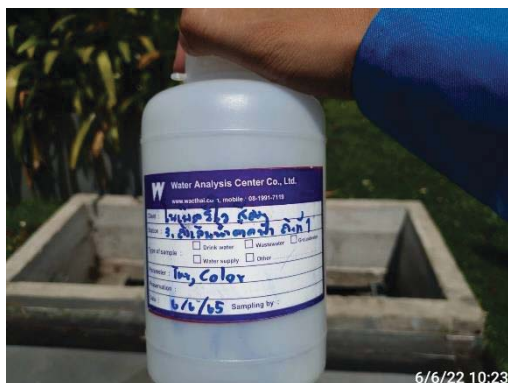
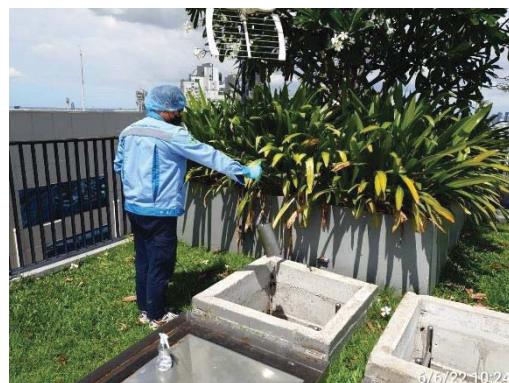
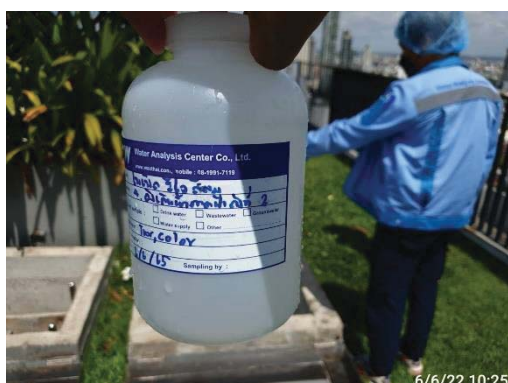
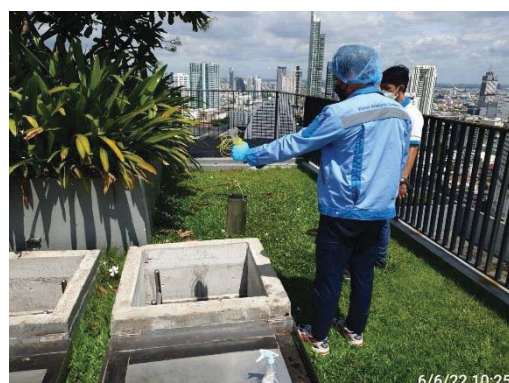
ถังเก็บน้ำใต้ดิน ถังที่ 1

ถังเก็บน้ำใต้ดิน ถังที่ 2

ภาพที่ 3.5.5-1 การเก็บตัวอย่างน้ำประปา

ถังเก็บน้ำาดาดฟ้า ถังที่ 1

ถังเก็บน้ำาดาดฟ้า ถังที่ 2

ภาพที่ 3.5.5-1 (ต่อ) การเก็บตัวอย่างน้ำประปา

คุณภาพน้ำประปาในถังเก็บน้ำใต้ดิน และถังเก็บน้ำชั้นดาดฟ้าของแต่ละอาคาร ที่ทำการตรวจวิเคราะห์ในเดือนมีนาคม และมิถุนายน พ.ศ.2565 พบว่า ทุกพารามิเตอร์มีค่าอยู่ในเกณฑ์มาตรฐาน คุณภาพน้ำประปาของการประปานครหลวง
