บทที่ 2 ผลการดำเนินการตามมาตรการป้องกันและแก้ไขผลกระทบสิ่งแวดล้อม

ตารางที่ 2.1-1 ผลการดำเนินการตามมาตรการป้องกันและแก้ไขผลกระทบสิ่งแวดล้อมทั่วไป

ตารางที่ 2.2-1 ผลการดำเนินการตามมาตรการป้องกันและแก้ไขผลกระทบสิ่งแวดล้อม ระยะดำเนินการ

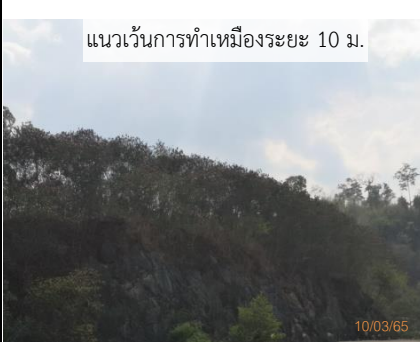
เงื่อนไขตามมาตรการ	ผลการปฏิบัติตามมาตรการ	ปัญหา อุปสรรค ที่ไม่สามารถปฏิบัติ ตามมาตรการและแนวทางแก้ไข	ภาพประกอบมาตรการ
<p>(1) สภาพภูมิประเทศ</p> <p>1. กำหนดพื้นที่เว้นการทำเหมืองระยะ 10 ม. โดยรอบพื้นที่โครงการ พร้อมทั้งให้รักษาสภาพภูมิประเทศเดิม</p>	<p>- เว้นพื้นที่ไม่ทำเหมือง และกิจกรรมที่เกี่ยวข้องจากแนวเขตประทานบัตรในระยะไม่น้อยกว่า 10 ม. รอบพื้นที่โครงการ</p> <p>- ทางโครงการยังคงรักษาสภาพพื้นที่ป่าไม้เดิมไว้ พร้อมทั้งปลูกต้นไม้เพิ่มเติมเพื่อเป็น Buffer Zone</p>	- ไม่มี	<p>แนวเว้นการทำเหมืองระยะ 10 ม.</p>

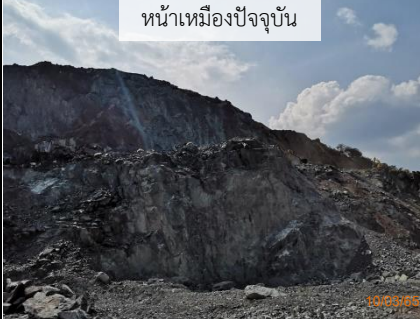
<p>2. ให้เปิดหน้าเหมืองตามแผนผังโครงการกำหนด โดยมีความสูงของชั้นบันไดแต่ละชั้นไม่เกิน 10 ม. ความกว้างไม่น้อยกว่า 10 ม. โดยควบคุมความลาดชันรวม (Overall Slope) ไม่เกิน 45 องศา</p>	<p>- ปัจจุบันพื้นที่เปิดหน้าเหมืองอยู่บริเวณหลักหมุดที่ 18 เข้าทางหลักหมุดที่ 7 ดำเนินการทำเหมืองไปพร้อมกับพัฒนาหน้าเหมืองให้มีลักษณะชั้นบันไดให้มีความสูงไม่เกิน 10 ม. และความกว้างประมาณ 10 ม. และควบคุมความลาดชันรวมไม่เกิน 45 องศา</p>	- ไม่มี	<p>หน้าเหมืองปัจจุบัน</p>

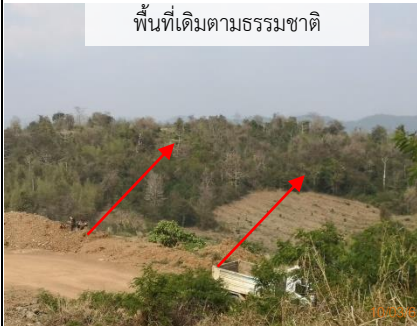
5. ให้ตัดต้นไม้และเปิดพื้นที่เฉพาะบริเวณที่จะทำการเปิดหน้าเหมืองเท่านั้น และดูแลรักษาพันธุ์ไม้ในบริเวณที่ไม่ใช้ในการทำเหมืองและกิจกรรมเกี่ยวเนื่องให้คงอยู่ตามธรรมชาติพร้อมทั้งปลูกต้นไม้เสริมเพิ่มเติม	- การตัดต้นไม้และเปิดพื้นที่ทำเหมืองจะดำเนินการเฉพาะบริเวณพื้นที่ที่จะใช้ในกิจกรรมการทำเหมือง ส่วนพื้นที่ที่ไม่เกี่ยวข้องจะดูแลรักษาให้คงสภาพเดิมตามธรรมชาติไว้ - ปลูกต้นไม้เพิ่มเติมในพื้นที่โครงการได้แก่ ต้นยูคาลิปตัส และต้นกระถินเทพา บริเวณทางด้านทิศตะวันออกของโครงการ บริเวณริมเส้นทางทางทิศตะวันออกและทิศใต้ของโรงโม่หิน	- ไม่มี	<p>พื้นที่เดิมตามธรรมชาติ</p>

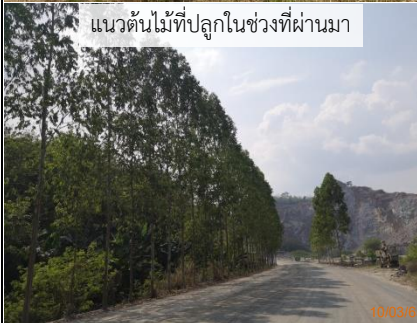
<p>แนวต้นไม้ที่ปลูกในช่วงที่ผ่านมา</p>

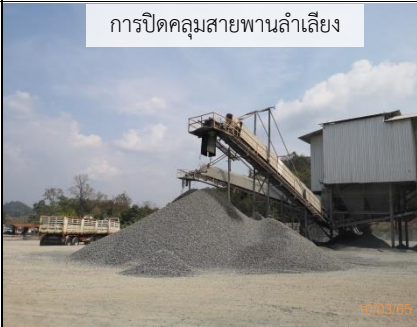
เงื่อนไขตามมาตรการ	ผลการปฏิบัติตามมาตรการ	ปัญหา อุปสรรค ที่ไม่สามารถปฏิบัติ ตามมาตรการและแนวทางแก้ไข	ภาพประกอบมาตรการ
	<p>2) ติดตั้งอุปกรณ์ฉีดพรมน้ำบนก้อนหินก่อนป้อนเข้าสู่ปากโม่รับหิน ติดตั้งระบบสเปรย์น้ำบริเวณปากโม่ เครื่องบดย่อยหิน ตะแกรงคัดขนาดหิน จุดหินตกบริเวณปลายสายพานลำเลียง และบริเวณจุดถ่ายโอนระดับของ สายพานลำเลียง เพื่อลดการฟุ้งกระจายของฝุ่นละออง</p> <p>3) ปรับปรุงลานเก็บกองแร่เป็นลานหินบดอัดแน่น</p> <p>4) สร้างคันทำนบดิน พร้อมปลูกต้นกระถินเทพาทางทิศใต้ของแนวเขตโรงโม่หิน ปลูกต้นยูคา ลิปติสทางทิศตะวันตกและทิศตะวันออกของโรงโม่หิน</p> <p>5) บริเวณทางด้านทิศเหนือของพื้นที่โรงโม่หินมีการจัดสร้างคันทำนบดิน พร้อมปล่อยให้พันธุ์ไม้ธรรมชาติขึ้นปกคลุม</p> <p>6) สร้างคูระบายน้ำเพื่อรวบรวมน้ำให้ไหลลงบ่อดักตะกอน</p> <p>7) กำหนดให้รถบรรทุกจะต้องใช้ผ้าใบปิดคลุมแร่ก่อนขนย้ายออกนอกโครงการ</p>		<p>การปิดคลุมสายพานลำเลียง</p>

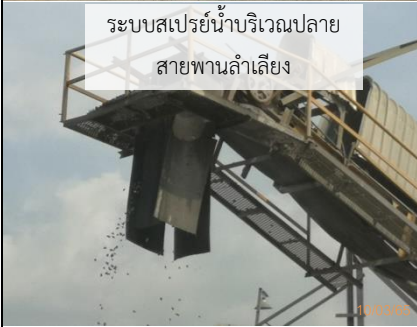
<p>ระบบสเปรย์น้ำบริเวณปลายสายพานลำเลียง</p>

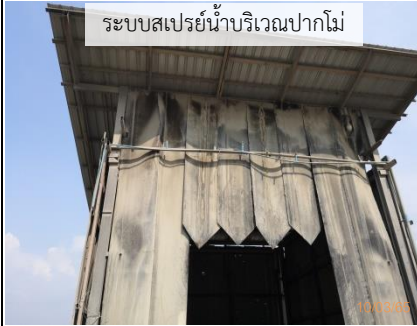
<p>ระบบสเปรย์น้ำบริเวณปากโม่</p>

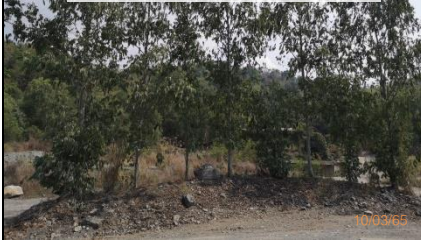
เงื่อนไขตามมาตรการ	ผลการปฏิบัติตามมาตรการ	ปัญหา อุปสรรค ที่ไม่สามารถปฏิบัติตามมาตรการและแนวทางแก้ไข	ภาพประกอบมาตรการ
			<div data-bbox="1697 347 2011 435">แนวต้นยูคาลิปตัสทางทิศตะวันตกของพื้นที่โครงการ</div> <div data-bbox="1630 435 2063 675">

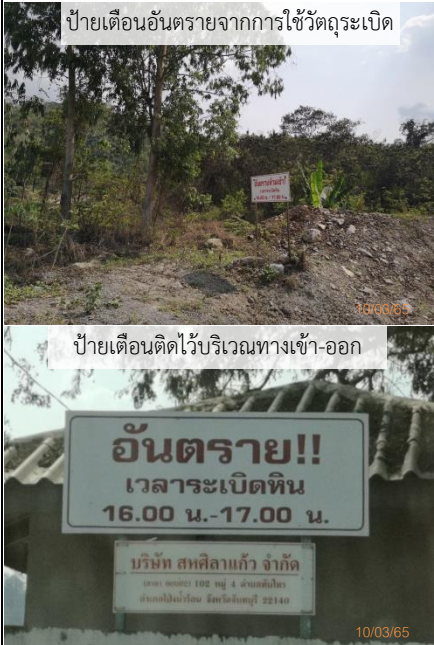
3. ให้ติดป้ายเตือนเขตการใช้วัตถุระเบิด พร้อมทั้ง ระบุเวลาในการระเบิดไว้บริเวณทางเข้าพื้นที่โครงการ ด้านทิศตะวันออกเฉียงใต้ ริมถนนสาธารณะด้านทิศ เหนือ และด้านหน้าโรงโม่หินของโครงการ	- ติดป้ายเตือนเขตอันตรายจากการใช้วัตถุระเบิด และระบุเวลาในการระเบิดไว้บริเวณริมถนน สาธารณะทางด้านทิศเหนือ ทางเข้า-ออกพื้นที่ โครงการทางด้านทิศตะวันออกเฉียงใต้ และ ทางเข้าโรงโม่หินของโครงการ	- ไม่มี

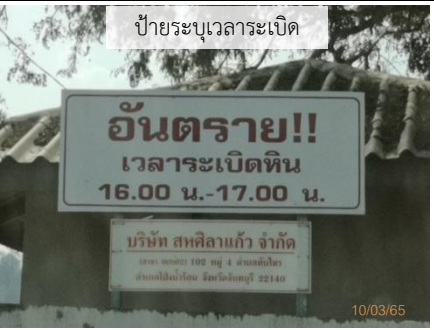
5. กำหนดให้ระเบิดไม่เกินวันละ 1 ครั้ง ในช่วง เวลา 16.00-17.00 น. ในกรณีที่มีเหตุจำเป็นจะต้อง เลื่อนเวลาระเบิดให้แจ้งหน่วยงานท้องถิ่นที่เกี่ยวข้อง ล่วงหน้าอย่างน้อย 1 วัน	<ul style="list-style-type: none"> - ทางโครงการกำหนดให้ทำการระเบิดวันละ 1 ครั้ง ในช่วงเวลา 16.00-17.00 น. โดยติดป้ายไว้บริเวณ หน้าโครงการอย่างชัดเจน - หากทางโครงการมีความจำเป็นต้องเปลี่ยนแปลง เวลาในการระเบิด ทางโครงการจะแจ้งต่อ หน่วยงานต่างๆในท้องที่ในทราบล่วงหน้าตาม มาตรการกำหนด 	- ไม่มี

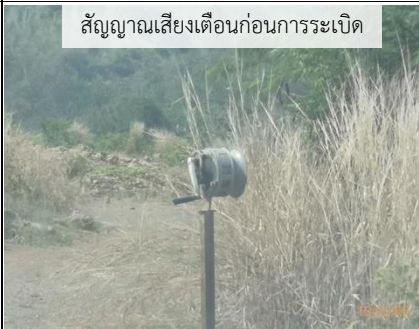
เงื่อนไขตามมาตรการ	ผลการปฏิบัติตามมาตรการ	ปัญหา อุปสรรค ที่ไม่สามารถปฏิบัติ ตามมาตรการและแนวทางแก้ไข	ภาพประกอบมาตรการ
<p>6. ก่อนระเบิดทุกครั้งให้ดำเนินการดังนี้</p> <ul style="list-style-type: none"> - แจ้งให้คนงานอยู่ในที่ปลอดภัย - จัดให้มีพนักงานตรวจตราในรัศมี 100 ม. - ให้สัญญาณเสียงเตือนให้ได้ยินโดยทั่วถึงกัน <p>ในรัศมี 500 ม.</p> <ul style="list-style-type: none"> - จัดเจ้าหน้าที่ปิดกั้นบริเวณทางเข้า-ออกพื้นที่โครงการ และถนนสาธารณะด้านทิศเหนือ 	<p>- ก่อนการระเบิดมีการจัดเจ้าหน้าที่ตรวจตราในรัศมี 100 ม. และส่งสัญญาณเตือนให้ได้ยินในรัศมี 500 ม. รวมถึงมีเจ้าหน้าที่ปิดกั้นเส้นทางบริเวณทางเข้า-ออกพื้นที่โครงการและถนนสาธารณะทางด้านทิศเหนือ เพื่อให้พนักงานหรือบุคคลภายนอกเข้าใกล้พื้นที่โครงการในช่วงที่มีการระเบิด</p>	- ไม่มี

<p>สัญญาณเสียงเตือนก่อนการระเบิด</p>
<p>7. งดกิจกรรมที่ก่อให้เกิดเสียงดังในเวลากลางคืน และดำเนินการทำเหมืองในช่วงเวลา 08.00-18.00 น. เท่านั้น</p>	<p>- ดำเนินงานทำเหมืองในช่วงเวลา 08.00-18.00 เท่านั้น จึงไม่มีการดำเนินกิจกรรมที่ก่อให้เกิดเสียงดังในเวลากลางคืน</p>	- ไม่มี	-

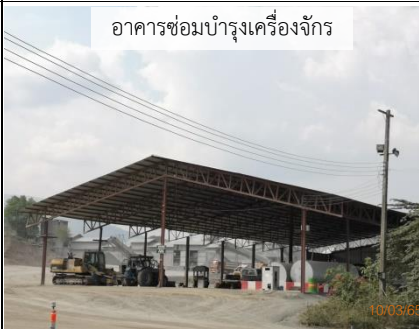
<p>8. ให้ดูแลรักษาเครื่องจักรและอุปกรณ์ต่างๆ ให้อยู่ในสภาพที่สมบูรณ์สามารถใช้งานได้ตามปกติ เพื่อลดเสียงจากการทำงานของเครื่องจักร</p>	<p>- ตรวจสอบดูแลเครื่องจักรและอุปกรณ์อย่างสม่ำเสมอตามแผนการบำรุงรักษา เพื่อลดเสียงรบกวนจากการทำงานของเครื่องจักร</p>	- ไม่มี

<p>อาคารซ่อมบำรุงเครื่องจักร</p>

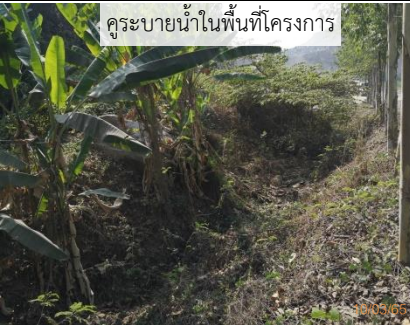
<p>2. ให้ขุดลอกตะกอนดินในคูระบายน้ำ และบ่อดักตะกอนเป็นประจำ หรือหากพบว่าตะกอนมีปริมาณ 1/3 ของบ่อ พร้อมทั้งดูแลรักษาบ่อดักตะกอน และคูระบายน้ำให้อยู่ในสภาพดีเสมอ และให้ใช้ประโยชน์จากตะกอนที่ขุดลอกไปปรับปรุงแนวคันทำนบกั้น หรือนำไปฟื้นฟูพื้นที่ผ่านการทำเหมือง</p>	<p>- ทางโครงการดำเนินการขุดลอกคูระบายน้ำและบ่อดักตะกอนเป็นประจำ เพื่อนำไปใช้ปรับปรุงแนวคันทำนบกั้นภายในพื้นที่โครงการ หากพบว่ามีปริมาณตะกอนดินมาก จะดำเนินการขุดลอกทันที พร้อมทั้งดูแลรักษาคูระบายน้ำและบ่อดักตะกอนให้มีสภาพที่ดีอยู่เสมอ</p>	<p>- ไม่มี</p>

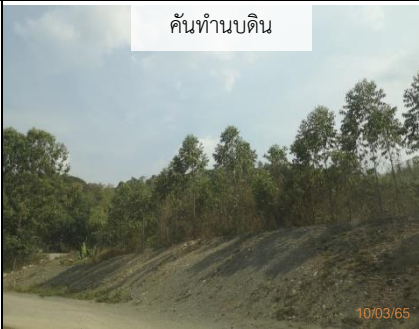
เงื่อนไขตามมาตรการ	ผลการปฏิบัติตามมาตรการ	ปัญหา อุปสรรค ที่ไม่สามารถปฏิบัติ ตามมาตรการและแนวทางแก้ไข	ภาพประกอบมาตรการ
ให้ทยอยปลูกต้นไม้และพืชคลุมดินตามแผนฟื้นฟูพื้นที่จากการทำเหมืองแร่	- จัดสร้างแนวคันทำนบดินและคูระบายน้ำบริเวณพื้นที่เก็บกองเปลือกดิน “ด1” เพื่อเป็นแนวป้องกันการชะล้างของตะกอนดิน	- ไม่มี	<div>คันทำนบดิน</div>

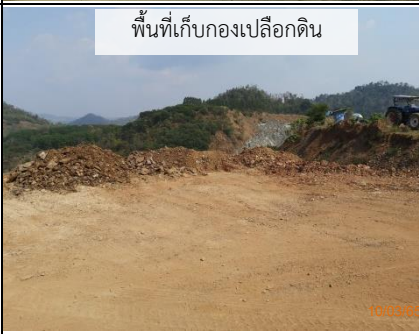
3. ในกรณีที่ไม่ได้ใช้พื้นที่เก็บกองเปลือกดินและเศษหิน “ด1” “ด2” และ “ด3” ตามที่ระบุไว้ในแผนผังโครงการทำเหมืองให้รักษาสภาพเดิมไว้	- ปัจจุบันได้เปิดการใช้พื้นที่เก็บกองเปลือกดิน “ด1” แล้ว สำหรับ “ด2” และ “ด3” ยังคงรักษาสภาพพื้นที่เดิมไว้	- ไม่มี	<div>พื้นที่เก็บกองเปลือกดิน</div>

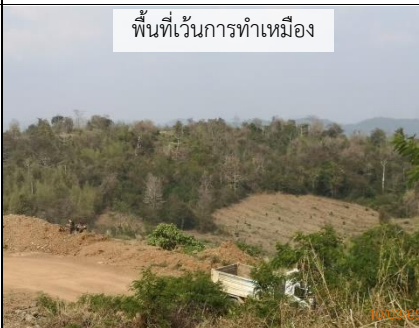
4. พื้นที่ที่ไม่มีกิจกรรมการทำเหมืองและกิจกรรมที่เกี่ยวข้องให้รักษาสภาพภูมิประเทศเดิมไว้	- พื้นที่ที่เว้นจากกิจกรรมการทำเหมือง ทางโครงการได้รักษาสภาพภูมิประเทศเดิมไว้ และปลูกทดแทนหากพบว่าตายลง	- ไม่มี	<div>พื้นที่เว้นการทำเหมือง</div>

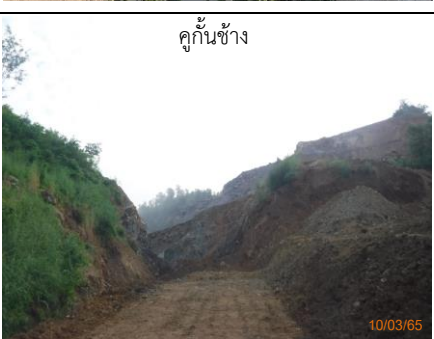
เงื่อนไขตามมาตรการ	ผลการปฏิบัติตามมาตรการ	ปัญหา อุปสรรค ที่ไม่สามารถปฏิบัติ ตามมาตรการและแนวทางแก้ไข	ภาพประกอบมาตรการ
5. ให้จัดทำป้ายแจ้งเตือนให้ระวังช้างป่าและสัตว์ป่าบริเวณพื้นที่โครงการและโรงม่หิน	- จัดทำป้ายเตือนระวังช้างป่า และป้ายเตือนให้ระวังสัตว์ป่า โดยติดตั้งไว้บริเวณพื้นที่โครงการและโรงม่หิน	- ไม่มี	<p>ป้ายเตือนระวังช้างป่าและสัตว์ป่าบริเวณโรงม่หิน</p>   <p>ป้ายเตือนระวังช้างป่าและสัตว์ป่าบริเวณพื้นที่โครงการ</p>  
6. ให้จัดทำหลักแนวเขตพื้นที่โครงการให้ชัดเจนและจัดทำรั้วหรือคูกันช้าง เพื่อป้องกันไม่ให้ช้างป่าเข้ามาในเขตพื้นที่โครงการและโรงม่หิน	- ทางโครงการมีการปักธงแดงแสดงหลักแนวเขตของพื้นที่โครงการ และได้จัดสร้างคูกันช้าง เพื่อป้องกันไม่ให้ช้างเข้ามาในเขตพื้นที่โครงการ	- ไม่มี	<p>คูกันช้าง</p>

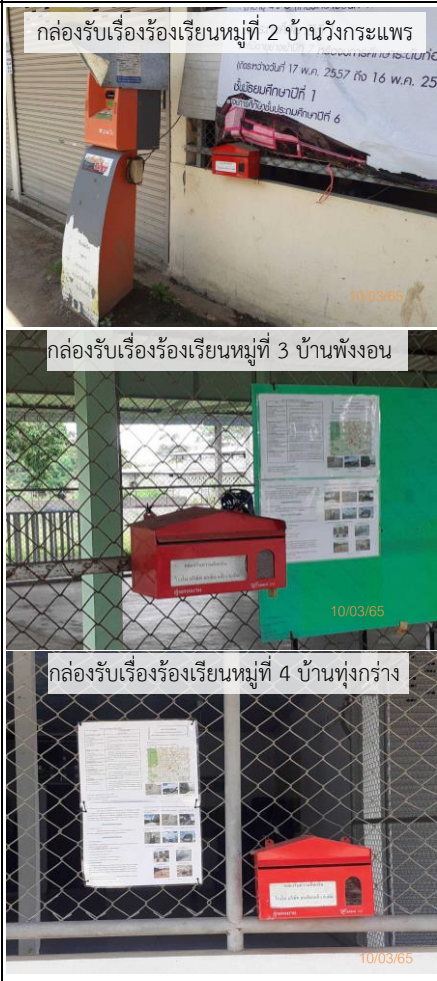
3. จัดให้มีจุดรับเรื่องร้องเรียนหรือกล่องรับฟัง ความคิดเห็นของประชาชนต่อโครงการ พร้อมทั้งให้ โครงการประสานงานกับผู้นำชุมชนเพื่อทราบ สถานการณ์ผลกระทบจากโครงการต่อชุมชน	<ul style="list-style-type: none"> - จัดให้มีกล่องรับเรื่องราวร้องทุกข์ติดตั้งไว้บริเวณ สำนักงานของโครงการ เทศบาลตำบลทับไทร ที่ทำ การผู้ใหญ่บ้าน หมู่ที่ 2 บ้านวังกระแพร ที่ทำการ ผู้ใหญ่บ้าน หมู่ที่ 3 บ้านพังงอน และที่ทำการ ผู้ใหญ่บ้าน หมู่ที่ 4 บ้านทุ่งกร่าง - การดำเนินงานปัจจุบันยังไม่มีเรื่องร้องเรียนจาก ชุมชน หากพบข้อร้องเรียนที่มีสาเหตุมาจากการ ดำเนินกิจกรรมของโครงการ ทางโครงการจะ ดำเนินการแก้ไขและให้ความช่วยเหลืออย่างเป็นธรรม 	- ไม่มี

<p>กล่องรับเรื่องร้องเรียนหมู่ที่ 2 บ้านวังกระแพร</p> <p>กล่องรับเรื่องร้องเรียนหมู่ที่ 3 บ้านพังงอน</p> <p>กล่องรับเรื่องร้องเรียนหมู่ที่ 4 บ้านทุ่งกร่าง</p>

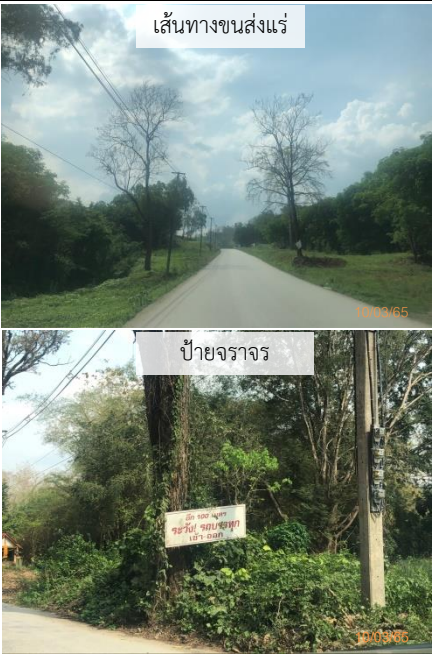
เงื่อนไขตามมาตรการ	ผลการปฏิบัติตามมาตรการ	ปัญหา อุปสรรค ที่ไม่สามารถปฏิบัติ ตามมาตรการและแนวทางแก้ไข	ภาพประกอบมาตรการ
<p>5. การคมนาคม</p> <ul style="list-style-type: none"> - ตรวจสอบสภาพเส้นทางขนส่งแร่ รวมทั้งป้ายสัญญาณจราจรเพื่อให้อยู่ในสภาพใช้งานได้ดียิ่งมีประสิทธิภาพอยู่เสมอ หากบริเวณใดชำรุดเสียหายต้องรีบซ่อมแซมทันที - ติดตามตรวจสอบชนิดและปริมาณยานพาหนะจำนวนอุบัติเหตุและสาเหตุของอุบัติเหตุจากการขนส่งแร่และระดับความรุนแรง โดยบันทึกอย่างเป็นระบบเพื่อเปรียบเทียบข้อมูลทุก 6 เดือน 	<ul style="list-style-type: none"> - ตรวจสอบและดูแลเส้นทางขนส่งแร่และป้ายจราจรให้อยู่ในสภาพที่ใช้งานได้ดี หากพบว่าการชำรุดเสียหายทางโครงการจะเร่งดำเนินการซ่อมแซมทันที - ติดตามตรวจสอบชนิดและปริมาณยานพาหนะของโครงการและจัดทำเอกสารบันทึกสถิติการเกิดอุบัติเหตุอย่างเป็นระบบ เพื่อใช้ในการเปรียบเทียบข้อมูลในทุกๆ 6 เดือน รายละเอียดตามเอกสารแนบ 11 	- ไม่มี

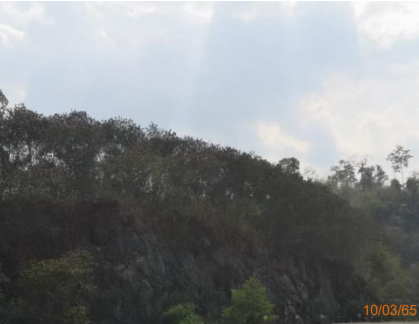
เงื่อนไขตามมาตรการ	ผลการปฏิบัติตามมาตรการ	ปัญหา อุปสรรค ที่ไม่สามารถปฏิบัติ ตามมาตรการและแนวทางแก้ไข	ภาพประกอบมาตรการ
<p>ด้านทิศตะวันออกที่ได้จัดสร้างไว้ ขนาดพื้นที่ประมาณ 0.4 ไร่ รวมพื้นที่ดูแลรักษาและฟื้นฟูในช่วงนี้ประมาณ 61.9 ไร่ พันธุ์ไม้ที่ใช้ปลูกเป็นพันธุ์ไม้ที่สำรวจพบในโครงการ ในลักษณะ 3 ชั้นเรือนยอด ประกอบด้วย เรือนยอดชั้นบน เช่น จั้วป่า ตะคร้ำ และ สะเดา เป็นต้น เรือนยอดชั้นรอง เช่น สารธรหรือชะเง้อ และไม้พุ่ม เช่น ยอป่า สำหรับไม้พื้นล่างปลูกหญ้าแฝก เพื่อป้องกันการพังทลายของหน้าดิน และให้เพิ่มเติมพันธุ์ไม้ทรงสูงและไม่โตเร็ว เช่น โอศกอินเดีย และสนประดิพัทธ์ เพื่อใช้ปลูกเป็นแนวป้องกันผลกระทบออกสู่ภายนอกโครงการ พร้อมทั้งพันธุ์ไม้ที่เป็นไม้ผลเพื่อเป็นอาหารให้แก่สัตว์ป่าและนก เช่น ไทร หว้า และตะขบ เป็นต้น</p> <p>- การฟื้นฟูช่วงที่ 2 (ปีที่ 2) ติดตามการดูแลต้นไม้ที่ได้ปลูกไว้แล้วในช่วงที่ผ่านมา ปลูกซ่อมเสริมหากพบต้นไม้ล้มตาย เมื่อสิ้นสุดการทำเหมืองปีที่ 2 จะมีพื้นที่ฟื้นฟูชั้นบันไดที่ผ่านการทำเหมืองแล้ว ทางด้านทิศตะวันตก ขนาดพื้นที่ทั้งหมดประมาณ 0.5 ไร่</p> <p>- การฟื้นฟูช่วงที่ 3 (ปีที่ 3) ติดตามการดูแลบำรุงรักษาต้นไม้ที่ได้ปลูกไว้แล้วในช่วงที่ผ่านมา ปลูกซ่อมเสริมหากพบต้นไม้ล้มตาย เมื่อสิ้นสุดการทำเหมืองปีที่ 3 จะมีพื้นที่ฟื้นฟูชั้นบันไดที่ผ่านการทำเหมืองแล้ว ขนาดพื้นที่ประมาณ 0.6 ไร่</p>	<p>ผ่านมา ได้แก่ ต้นยูคาลิปตัส และต้นกระถิน เทพา บริเวณแนวทางการทำเหมืองทางด้านทิศเหนือริมเส้นทางขนส่งแร่ทางด้านทิศตะวันออก และพื้นที่การทำเหมืองแล้วทางด้านทิศใต้ จัดสร้างคันกันน้ำบดิน และปลูกต้นยูคาลิปตัส บริเวณขอบเขตประทานบัตรทางด้านทิศตะวันออก หากพบว่าต้นไม้ที่ตายลงจะดำเนินการปลูกเพิ่มเติม</p> <p>- รายงานผลการดำเนินงานด้านการฟื้นฟูให้กรมอุตสาหกรรมพื้นฐานและการเหมืองแร่ ทราบทุกปี โดยจัดส่งรายงานแผนและผลการดำเนินงานด้านการฟื้นฟูครั้งล่าสุดในปี 2564 รายงานแผนและผลการการดำเนินงานด้านการฟื้นฟูนำเสนอเอกสารแนบ 3</p>	<p>และให้เพิ่มพันธุ์ไม้ทรงสูงและไม่โตเร็ว เช่น โอศกอินเดีย และสนประดิพัทธ์ เพื่อใช้ปลูกเป็นแนวป้องกันผลกระทบออกสู่ภายนอกโครงการ พร้อมทั้งพันธุ์ไม้ที่เป็นไม้ผล เพื่อเป็นอาหารให้แก่สัตว์ป่าและนก เช่น ไทร หว้า และตะขบ เป็นต้น ทั้งนี้โครงการจะพิจารณาผลการฟื้นฟูในพื้นที่ว่าปลูกพันธุ์ไม้ชนิดใดแล้วมีอัตราการรอดตายสูง สามารถตั้งตัวได้เร็ว และเจริญเติบโตได้ดี เพื่อนำพันธุ์ไม้ดังกล่าวมาเป็นพันธุ์ไม้หลักในการฟื้นฟูช่วงต่อไป</p>
