## บทที่ 2

### การปฏิบัติตามมาตรการป้องกัน และแก้ไขผลกระทบสิ่งแวดล้อม

**ตารางที่ 2-1 การปฏิบัติตามมาตรการป้องกันและแก้ไขผลกระทบสิ่งแวดล้อม และมาตรการติดตามตรวจสอบผลกระทบสิ่งแวดล้อม (ระยะดำเนินการ)**  
**โครงการปรับปรุงประสิทธิภาพและขยายกำลังการผลิตคาร์บอนแบล็ค ของบริษัท เบอร์ลา คาร์บอน (ไทยแลนด์) จำกัด (มหาชน) ระหว่างเดือนมกราคม - มิถุนายน 2565**

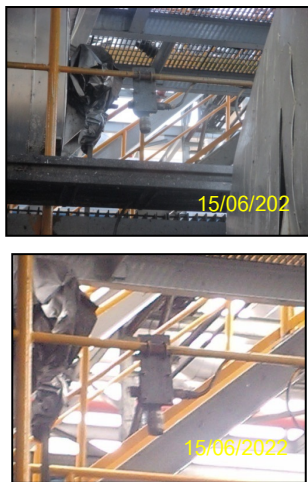
<p>อุปกรณ์ตรวจวัดก๊าซซัลเฟอร์ในรูป H<sub>2</sub>S (gas datable portable)</p> </div>

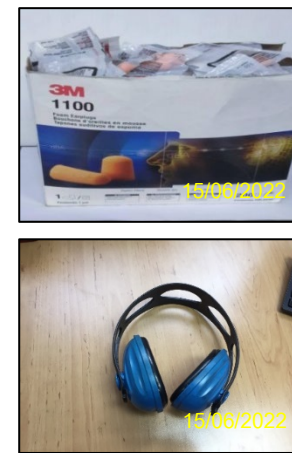
<p>Ear Plugs และ Ear Muff สำหรับพนักงาน</p> </div>

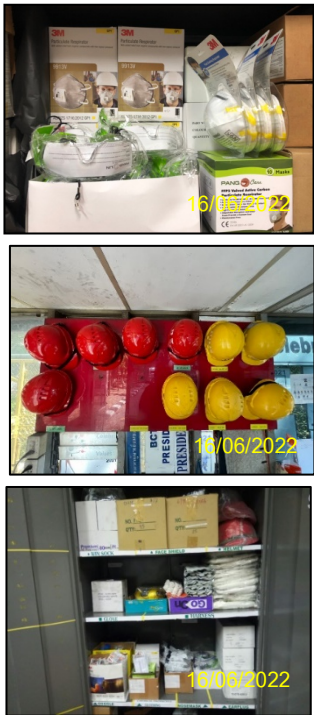
มาตรการป้องกันและแก้ไขผลกระทบสิ่งแวดล้อม	รายละเอียดผลการปฏิบัติตามมาตรการ	ปัญหา อุปสรรค และแนวทางแก้ไข	ภาพประกอบมาตรการ
7. จัดให้มีอุปกรณ์ป้องกันอันตรายส่วนบุคคล ได้แก่ หน้ากาก แวนตานิรภัย ถุงมือ ปลั๊กอุดหู และที่ครอบหู ให้เหมาะสมกับประเภทของงาน	- โครงการมีการจัดเตรียมอุปกรณ์ป้องกันอันตรายส่วนบุคคลที่เหมาะสมแก่พนักงานที่ปฏิบัติงานในบริเวณที่มีความเสี่ยง	- ไม่มี

<p>การจัดเตรียมอุปกรณ์ป้องกันอันตราย ส่วนบุคคลแก่พนักงาน</p>

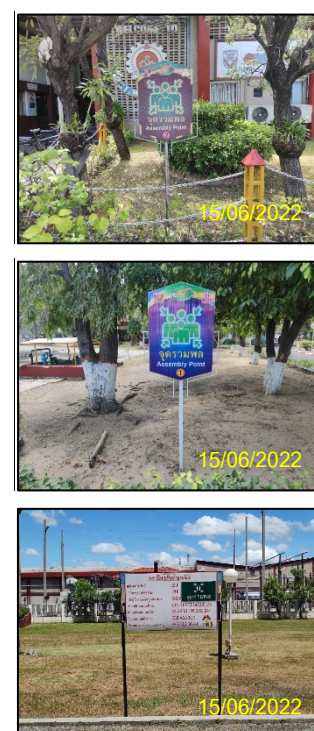
<p style="text-align: center;">จุดรวมพลของโครงการ</p>
19. จัดให้มีการฝึกซ้อมแผนควบคุมภาวะฉุกเฉิน อย่างน้อยปีละ 1 ครั้ง	- โครงการจัดให้มีการฝึกซ้อมแผนควบคุมภาวะฉุกเฉิน ปีละ 1 ครั้ง	- ไม่มี	-
