บทที่ 2

ผลการดำเนินการตามมาตรการป้องกันและแก้ไขผลกระทบสิ่งแวดล้อม

โครงการเหมืองแร่หินอุตสาหกรรมชนิดหินปูน (เพื่ออุตสาหกรรมก่อสร้าง) ของบริษัท ขาญยุทธการศิลาเลย (1997) จำกัด ประทานบัตรที่ 32834/16343 ร่วมแผนผังโครงการทำเหมืองเดียวกันกับประทานบัตรที่ 27157/15202 ต้องปฏิบัติตามมาตรการป้องกันและแก้ไขผลกระทบสิ่งแวดล้อมและการติดตามตรวจสอบผลกระทบสิ่งแวดล้อมที่ระบุไว้ในหนังสือแจ้งผลการพิจารณารายงานการวิเคราะห์ผลกระทบสิ่งแวดล้อม ตามหนังสือที่ ทส 1009.2/11247 ลงวันที่ 4 กันยายน 2560

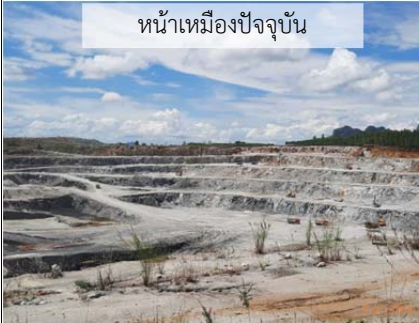
เงื่อนไขตามมาตรการ	ผลการปฏิบัติตามมาตรการ	ปัญหา อุปสรรคที่ไม่สามารถปฏิบัติ ตามมาตรการและแนวทางแก้ไข	ภาพประกอบมาตรการ
3) ให้เปิดหน้าเหมืองตามแผนผังโครงการกำหนด โดยกำหนดความสูงของชั้นบันไดแต่ละชั้นไม่เกิน 10 ม. กว้างไม่น้อยกว่า 10 ม. โดยควบคุมความลาดชันรวม ไม่เกิน 45 องศา	- เปิดหน้าเหมืองตามแผนผังโครงการกำหนด โดยมีความสูงของชั้นบันไดแต่ละชั้นประมาณ 10 ม. ความกว้างประมาณ 10 ม. และมีความลาดชันรวมไม่เกิน 45 องศา	- ไม่มี	<div>หน้าเหมืองปัจจุบัน</div>

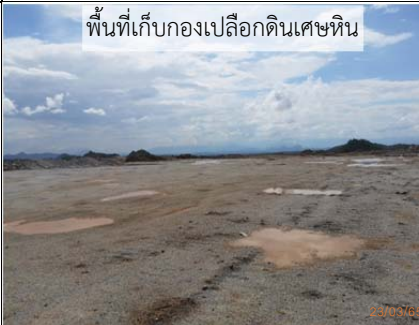
5) เปลือกดินและเศษหินที่เกิดจากการขยายหน้าเหมืองใหม่ จะต้องนำไปเก็บกองยังบริเวณพื้นที่เก็บกองเปลือกดินเศษหินทางทิศตะวันตก เพื่อรอสำหรับนำไปใช้ในการปรับปรุงสภาพพื้นที่ที่ผ่านการทำเหมือง พร้อมทั้งปลูกพืชคลุมดินและไม่ย่นต้น	- เปลือกดินและเศษหินที่เกิดจากการขยายหน้าเหมืองใหม่จะนำไปเก็บกองบริเวณพื้นที่เก็บกองเปลือกดินเศษหินทางทิศตะวันตก เพื่อรอนำไปใช้ในการปรับปรุงสภาพพื้นที่ที่ผ่านการทำเหมือง พร้อมทั้งมีการปลูกต้นไม้ท้องถิ่น ได้แก่ มะค่า ยูคาลิปตัส และหญ้าแฝก ตามแนวลาดชัน	- ไม่มี	<div>พื้นที่เก็บกองเปลือกดินเศษหิน</div>

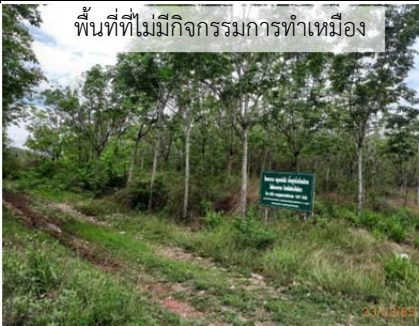
9) พื้นที่ที่ไม่มีกิจกรรมการทำเหมืองและกิจกรรมที่เกี่ยวข้องให้รักษาสภาพภูมิประเทศเดิมไว้และปลูกต้นไม้เพิ่มเติมหากพบต้นไม้ล้มตายลง โดยพันธุ์ไม้ที่ใช้ปลูกต้องเป็นกล้าไม้ที่มีอายุมากกว่า 1 ปี พันธุ์ไม้ที่นำมาปลูก ต้องเป็นไม้โตเร็วหรือไม้ทรงสูง ได้แก่ อโศกอินเดีย และสนประดิพัทธ์ และพิจารณาพันธุ์ไม้ที่ได้จากการสำรวจชนิดพันธุ์ที่มีความสำคัญ อันดับแรก จำแนกตามชั้นเรือนยอด 3 ชั้นเรือนยอด โดยเรือนยอดชั้นสูงสุด ได้แก่ ประดู่ ชะเง้า และเรือนยอดชั้นรอง ได้แก่ ตะคร้อ และปอลาย และเรือนยอดชั้นล่างได้แก่ ตีนนก และพิจารณาพรรณไม้ผลเพิ่มเติม เช่น พุทรา ตะขบไทร เป็นต้น ส่วนไม้พื้นล่างที่นำมาฟื้นฟู คือ หญ้าแฝก โดยให้ทำการฟื้นฟูสภาพพื้นที่ที่ผ่านการทำเหมืองแล้วแต่ละช่วงตามแผนฟื้นฟูที่กำหนดไว้	- พื้นที่ที่ไม่มีกิจกรรมการทำเหมืองและกิจกรรมที่เกี่ยวข้องจะทำการรักษาสภาพภูมิประเทศเดิมไว้และมีการปลูกต้นไม้เพิ่มเติมหากพบว่ามีต้นไม้ตายลง - ปัจจุบันโครงการอยู่ในการฟื้นฟูปีที่ 1-6 โดยแผนการฟื้นฟูกำหนดให้ดำเนินการฟื้นฟูไปพร้อมกับกิจกรรมการทำเหมืองในช่วงปีแรก โดยกำหนดให้นำเปลือกดินใช้ในการปรับปรุงถนนภายในเหมือง ทำคันทำนบปรับสถานที่ พร้อมทั้งปลูกต้นไม้บนคันทำนบดินที่ปรับปรุงและจัดสร้างใหม่ โดยดำเนินการปลูกต้นไม้เพิ่มเติมและดูแลต้นไม้ที่ปลูกไว้ในช่วงที่ผ่านมาสำหรับการดำเนินงานทำเหมืองของโครงการที่ผ่านมาได้มีการปรับสภาพ และฟื้นฟูพื้นที่บริเวณหน้าเหมือง พื้นที่รวมประมาณ 10 ไร่ มีการถมวัสดุด้วยเปลือกดินและปรับแต่งบดอัด	- ไม่มี

<p>พื้นที่ที่ไม่มีกิจกรรมการทำเหมือง</p>

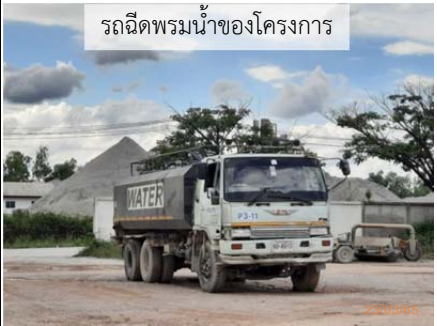
เงื่อนไขตามมาตรการ	ผลการปฏิบัติตามมาตรการ	ปัญหา อุปสรรคที่ไม่สามารถปฏิบัติ ตามมาตรการและแนวทางแก้ไข	ภาพประกอบมาตรการ
2) ให้ฉีดพรมน้ำเพื่อลดการฟุ้งกระจายของฝุ่นละอองบริเวณหน้าเหมืองและเส้นทางขนส่งแร่ภายในเหมือง ตามความเหมาะสมกับสภาพภูมิอากาศและปรับปรุงเส้นทางขนส่งให้เป็นถนนหินบดอัดแน่น พร้อมทั้งให้ตรวจสอบและซ่อมแซมเส้นทางขนส่งแร่ให้อยู่ในสภาพที่ดีอยู่เสมอ	<ul style="list-style-type: none"> - มีการฉีดพรมน้ำบริเวณหน้าเหมืองและเส้นทางขนส่งแร่ภายในเหมือง วันละ 3-4 ครั้ง หรือตามสภาพภูมิอากาศในแต่ละวัน - เส้นทางขนส่งเป็นถนนหินบดอัดแน่น และมีการตรวจสอบซ่อมแซมเส้นทางขนส่งให้อยู่ในสภาพดีเสมอ 	- ไม่มี

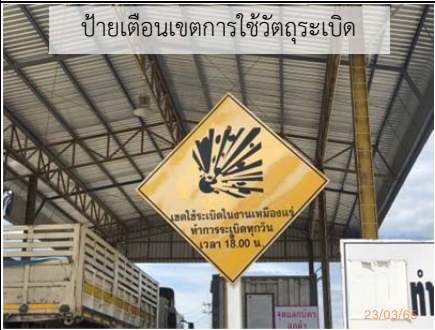
เงื่อนไขตามมาตรการ	ผลการปฏิบัติตามมาตรการ	ปัญหา อุปสรรคที่ไม่สามารถปฏิบัติ ตามมาตรการและแนวทางแก้ไข	ภาพประกอบมาตรการ
7) ติดป้ายเตือนเขตการใช้วัตถุระเบิด พร้อมทั้งระบุเวลาในการระเบิดไว้บริเวณริมทางสาธารณะประโยชน์ทางทิศเหนือก่อนถึงโครงการ และเส้นทางเบี่ยงทางทิศตะวันตก พร้อมทั้งจัดให้มีเจ้าหน้าที่ปิดกั้นเส้นทาง	- มีป้ายเตือนเขตการใช้วัตถุระเบิด พร้อมทั้งระบุเวลาในการระเบิดติดตั้งไว้บริเวณริมทางสาธารณะประโยชน์ทางทิศเหนือก่อนถึงโครงการ และเส้นทางเบี่ยงทางทิศตะวันตกและมีการจัดเจ้าหน้าที่ปิดกั้นเส้นทางด้วย	- ไม่มี

<p>ป้ายเตือนเขตการใช้วัตถุระเบิด</p>

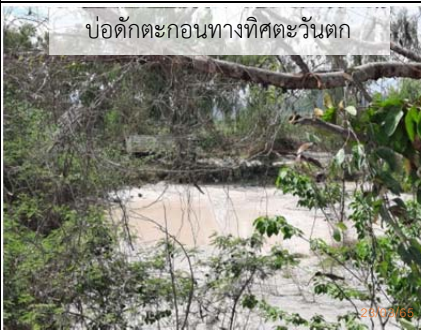
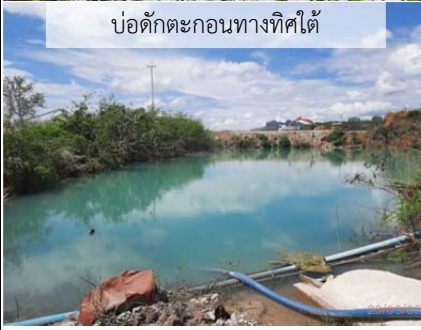
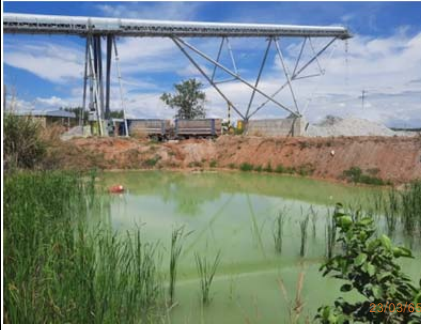
เงื่อนไขตามมาตรการ	ผลการปฏิบัติตามมาตรการ	ปัญหา อุปสรรคที่ไม่สามารถปฏิบัติ ตามมาตรการและแนวทางแก้ไข	ภาพประกอบมาตรการ
4. อุทกวิทยา และคุณภาพน้ำ 1) จัดสร้างบ่อดักตะกอนจำนวน 2 คู่ ตั้งอยู่ทางทิศตะวันตก และทิศใต้ของพื้นที่ประทานบัตรที่ 27157/15202 ดังนี้ 1.1) คู่ที่ 1 ตั้งอยู่ทางทิศตะวันตก รับน้ำจากกองเปลือกดิน เศษหิน และมูลดินทราย สามารถรับน้ำได้ประมาณ 15,000 ลบ.ม. 1.2) คู่ที่ 2 ตั้งอยู่ทางทิศใต้ รับน้ำไหลล้นจากพื้นที่โรงโม่ สามารถรับน้ำได้ประมาณ 33,750 ลบ.ม.	- มีการจัดสร้างบ่อดักตะกอนจำนวน 2 คู่ ตั้งอยู่ทางทิศตะวันตก และทิศใต้ของพื้นที่ประทานบัตรที่ 27157/15202 โดยคู่ที่ 1 ตั้งอยู่ทางทิศตะวันตกรับน้ำจากกองเปลือกดินเศษหินสามารถรับน้ำได้ประมาณ 15,000 ลบ.ม. และคู่ที่ 2 ตั้งอยู่ทางทิศใต้รับน้ำไหลล้นจากโรงโม่หินสามารถรับน้ำได้ประมาณ 33,750 ลบ.ม.	- ไม่มี

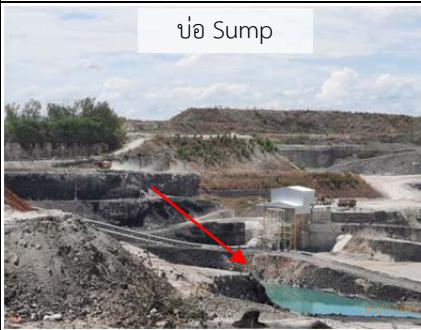
บ่อ Sump

3) บริเวณหน้าเหมืองมีลักษณะเป็นบ่อจะเป็นพื้นที่ รับน้ำฝน ให้จัดทำ Sump บริเวณจุดต่ำสุดของบ่อเหมือง เพื่อใช้เป็นพื้นที่รับน้ำบริเวณหน้าเหมืองให้ไหลมารวมกัน เพื่อตกตะกอนก่อนสูบน้ำใสจาก Sump ของบ่อเหมือง เพื่อนำมาใช้ประโยชน์ต่างๆ ต่อไป	- มีการจัดทำบ่อ Sump บริเวณจุดต่ำสุดของบ่อ เหมือง เพื่อใช้รับน้ำบริเวณหน้าเหมืองให้ไหลมา รวมกัน เมื่อน้ำตกตะกอนแล้วจะนำน้ำใสจากบ่อ Sump มาใช้ประโยชน์ต่อไป	- ไม่มี

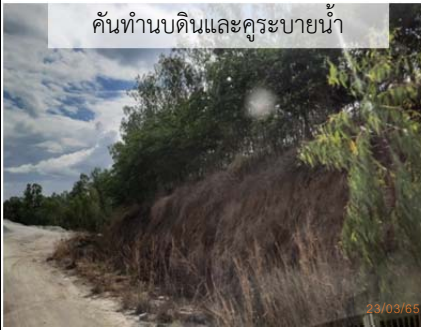
คันทำนบดินและคูระบายน้ำ

4) จัดสร้างคันทำนบดินขนาดฐานกว้างประมาณ 6 ม.ความกว้างที่สัน 2 ม. สูง 1.5 ม. พร้อมทั้งขุดคูระบาย น้ำ ความกว้างท้องคูระบายน้ำ 0.5 ม. ความกว้างปากคู ระบายน้ำ 1.5 ม. ลึก 0.5 ม. บริเวณแนวเวนทำการทำ เหมืองในระยะ 10 ม. รอบแนวเขตโครงการ	- มีการจัดสร้างคันทำนบดินขนาดฐานกว้าง ประมาณ 6 ม. สันกว้าง 2 ม. สูง 1.5 ม. พร้อม ทั้งขุดคูระบายน้ำ ความกว้างท้องคูระบาย 0.5 ม. ความกว้างปากคูระบายน้ำ 1.5 ม. ลึก 0.5 ม. พร้อมทั้งปลูกต้นไม้ตามแนวคันทำนบดิน และคูระบายน้ำ บริเวณแนวเวนทำการทำเหมืองใน ระยะ 10 ม. รอบแนวเขตโครงการ	- ไม่มี

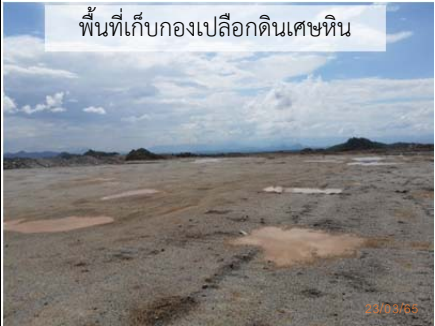
2) ให้จัดเตรียมที่เก็บกองเปลือกดินเศษหิน เก็บกองสูงไม่เกิน 12 ม. โดยทำการเก็บกองไม่เกินจำนวน 4 ชั้น และรักษาความลาดชันของแต่ละชั้นไม่เกิน 30 องศา	- จัดเตรียมที่เก็บกองเปลือกดินเศษหิน เก็บกองสูงไม่เกิน 12 ม. ไม่เกินจำนวน 4 ชั้น และรักษาความลาดชันของแต่ละชั้นไม่เกิน 30 องศา	- ไม่มี	<div>พื้นที่เก็บกองเปลือกดินเศษหิน</div>

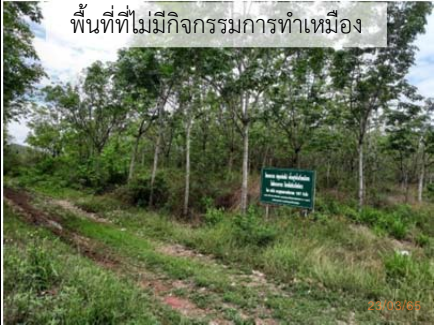
เงื่อนไขตามมาตรการ	ผลการปฏิบัติตามมาตรการ	ปัญหา อุปสรรคที่ไม่สามารถปฏิบัติ ตามมาตรการและแนวทางแก้ไข	ภาพประกอบมาตรการ
3) พื้นที่ที่ไม่มีกิจกรรมการทำเหมืองและกิจกรรมที่เกี่ยวข้องให้รักษาสภาพภูมิประเทศเดิมไว้ ปลุกต้นไม้เสริมให้หนาแน่นยิ่งขึ้น โดยเน้นไม้โตเร็วและไม้ทรงสูง เช่น สนประดิพัทธ์ และโอศอกอินเดีย เป็นต้น และพันธุ์ไม้ที่ได้จากการสำรวจชนิดพันธุ์ที่มีความสำคัญ อันดับแรก จำแนกตามชั้นเรือนยอด 3 ชั้นเรือนยอด โดยเรือนยอดชั้นสูงสุด ได้แก่ ประดู่ และชะเง้อ เป็นต้นและเรือนยอดชั้นรอง ได้แก่ ตะคร้อ และปอลาย และเรือนยอดชั้นล่าง ได้แก่ ตีนนก และพิจารณาพรรณไม้ผลเพิ่มเติม เช่น พุทรา เป็นต้น ส่วนไม้พื้นล่างที่นำมาฟื้นฟูคือ หญ้าแฝก	- พื้นที่ที่ไม่มีกิจกรรมการทำเหมืองและกิจกรรมที่เกี่ยวข้อง ทำการรักษาสภาพภูมิประเทศเดิมไว้ พร้อมทั้งมีการปลุกต้นไม้เสริมให้หนาแน่น โดยเน้นไม้โตเร็วและไม้ทรงสูงอย่างยูคาลิปตัสเสริมให้หนาแน่นมากขึ้น รวมทั้งมีการปลูกหญ้าแฝกเพื่อนำมาฟื้นฟูและช่วยในการยึดเกาะดิน ป้องกันดินถล่ม	- ไม่มี	พื้นที่ที่ไม่มีกิจกรรมการทำเหมือง

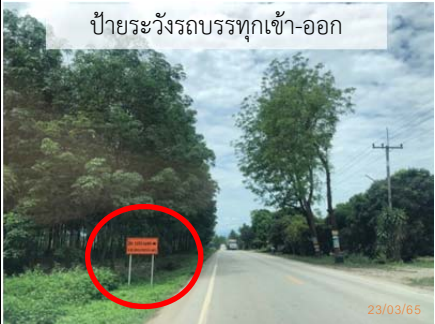
6. คมนาคม 1) ให้จัดทำป้ายสัญญาณเตือน ระวังมีรถบรรทุกเข้าออกบริเวณริมเส้นทางขนส่งแร่ทางด้านทิศใต้ เพื่อป้องกันและลดอุบัติเหตุที่อาจเกิดขึ้นแก่ราษฎรในชุมชนที่เห็นว่ามีโอกาสเกิดอุบัติเหตุได้ง่าย โดยป้ายหรือสัญญาณเตือนภัยจะต้องสามารถมองเห็นได้ชัดเจน	- มีป้ายสัญญาณเตือนระวังรถบรรทุกเข้าออกบริเวณริมเส้นทางขนส่งแร่ทางด้านทิศใต้ โดยป้ายสัญญาณเตือนมีสีและขนาดที่สามารถมองเห็นได้ชัดเจน เพื่อป้องกันและลดอุบัติเหตุที่อาจเกิดขึ้นแก่ราษฎรในชุมชน	- ไม่มี	ป้ายระวังรถบรรทุกเข้า-ออก

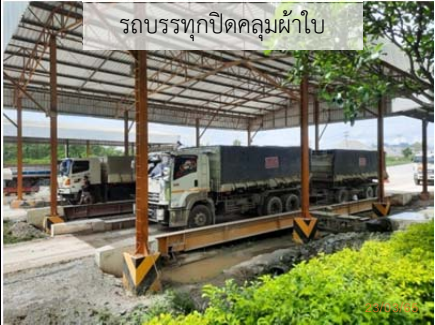
เงื่อนไขตามมาตรการ	ผลการปฏิบัติตามมาตรการ	ปัญหา อุปสรรคที่ไม่สามารถปฏิบัติ ตามมาตรการและแนวทางแก้ไข	ภาพประกอบมาตรการ
3) ให้การบรรทุกแร่ทุกครั้งจะต้องทำการปิดคลุมผ้าใบให้มิดชิด รวมทั้งจะต้องปิดฝากระบะข้างและท้ายของรถบรรทุกให้เรียบร้อย	- กำชับให้รถบรรทุกมีการปิดคลุมผ้าใบให้มิดชิดตลอดเวลาที่มีการขนส่ง รวมทั้งต้องตรวจสอบว่าปิดฝากระบะข้างและท้ายของรถบรรทุกเรียบร้อย	- ไม่มี

<p>รถบรรทุกปิดคลุมผ้าใบ</p>

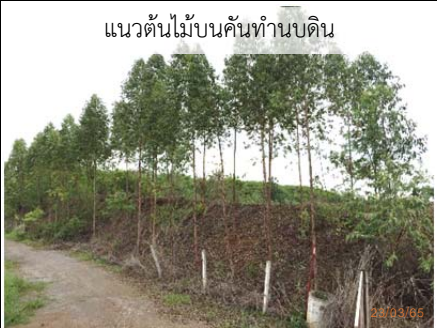
เงื่อนไขตามมาตรการ	ผลการปฏิบัติตามมาตรการ	ปัญหา อุปสรรคที่ไม่สามารถปฏิบัติ ตามมาตรการและแนวทางแก้ไข	ภาพประกอบมาตรการ
<p>7) ให้ปลูกต้นไม้บริเวณคันทำนบกั้น จำนวน 3 แถว ด้านบนสันคันทำนบกั้นจำนวน 1 แถว และด้านล่างคันทำนบกั้นทั้ง 2 ด้าน และบริเวณพื้นที่ที่ไม่มีกิจกรรมการทำเหมือง โดยพิจารณาเลือกพันธุ์ไม้ที่เป็นไม้โตเร็วและไม้ทรงสูง เช่น สนประดิพัทธ์ และโอศอกอินเดีย เป็นต้น และพันธุ์ไม้ที่ได้จากการสำรวจชนิดพันธุ์ที่มีความสำคัญ อันดับแรก จำแนกตามชั้นเรือนยอด 3 ชั้นเรือนยอด โดยเรือนยอดชั้นสูงสุด ได้แก่ ประดู่ และชะเง้อ เป็นต้นและเรือนยอดชั้นรอง ได้แก่ ตะคร้อ และปอลาย และเรือนยอดชั้นล่าง ได้แก่ ตีนนก และพิจารณาพรรณไม้ผลเพิ่มเติม เช่น พุทรา ตะขบ ไทร เป็นต้น ส่วนไม้พื้นล่างที่นำมาฟื้นฟู คือ หญ้าแฝก พร้อมทั้งบำรุงรักษา และดูแลต้นไม้ที่ดำเนินการปลูกไว้ให้เจริญเติบโตได้ดียิ่งขึ้น พร้อมทั้งปลูกต้นไม้เพิ่มเติมในกรณีที่มีต้นไม้ล้มตายลง</p>	<p>- มีการปลูกต้นไม้บริเวณคันทำนบกั้นจำนวน 3 แถว ด้านบนสันคันทำนบกั้นจำนวน 1 แถว และด้านล่างคันทำนบกั้นทั้ง 2 ด้าน รวมทั้งบริเวณพื้นที่ที่ไม่มีกิจกรรมการทำเหมืองจะทำการดูแลรักษาต้นไม้ให้เจริญเติบโตได้ดียิ่งขึ้น หากมีต้นไม้ตายจะทำการปลูกซ่อมแซมทันที โดยปลูกไม้ยืนต้นโตเร็วและไม้ทรงสูงอย่างยูคาลิปตัส และมะค่าเป็นส่วนใหญ่</p>	<p>- ไม่มี</p>	<p>แนวต้นไม้บนคันทำนบกั้น</p>

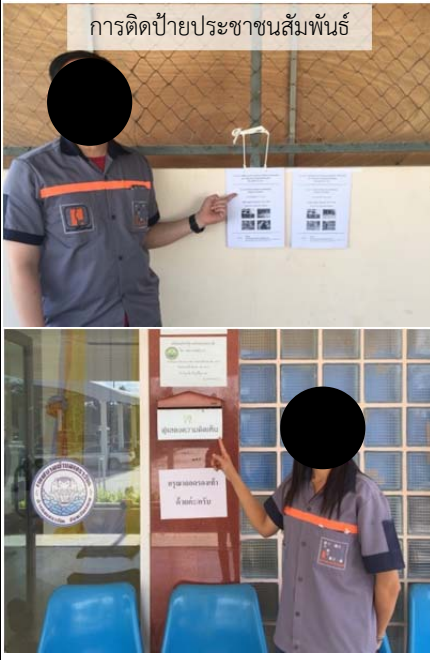
เงื่อนไขตามมาตรการ	ผลการปฏิบัติตามมาตรการ	ปัญหา อุปสรรคที่ไม่สามารถปฏิบัติ ตามมาตรการและแนวทางแก้ไข	ภาพประกอบมาตรการ
			<p>ป้ายระวังพลัดตกหน้าผา</p>  
<p>3) ให้จัดทำป้ายประชาสัมพันธ์ผลการติดตามตรวจสอบผลกระทบสิ่งแวดล้อมปีละ 2 ครั้ง ติดตั้งบริเวณพื้นที่โครงการ และที่ทำการผู้ใหญ่บ้าน หมู่ที่ 8 บ้านพรประเสริฐ และบริเวณสำนักงานโครงการ</p>	<p>- ทำการติดประชาสัมพันธ์ผลการติดตามตรวจสอบผลกระทบสิ่งแวดล้อมปีละ 2 ครั้ง ติดตั้งบริเวณศาลาประชาคมบ้านพรประเสริฐ หมู่ที่ 8 บริเวณสำนักงานเทศบาลตำบลเอราวัณ และบริเวณสำนักงานโครงการ</p>	<p>- ไม่มี</p>	<p>การติดป้ายประชาสัมพันธ์</p>

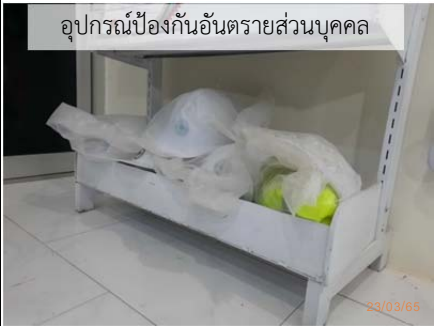
เงื่อนไขตามมาตรการ	ผลการปฏิบัติตามมาตรการ	ปัญหา อุปสรรคที่ไม่สามารถปฏิบัติ ตามมาตรการและแนวทางแก้ไข	ภาพประกอบมาตรการ
4) จัดหาและกำชับให้พนักงานสวมใส่อุปกรณ์ป้องกันอันตรายส่วนบุคคล เช่น ที่อุดหู เครื่องกรองฝุ่น ถุงมือ นิรภัย ตามความเหมาะสมของลักษณะงาน และจัดให้มีการตรวจสอบสุขภาพของพนักงานปีละ 1 ครั้ง พร้อมทั้งรายงานผลให้กรมอุตสาหกรรมพื้นฐานและการเหมืองแร่ และสำนักงานนโยบายและแผนทรัพยากรธรรมชาติและสิ่งแวดล้อมทราบ	<ul style="list-style-type: none"> - จัดเตรียมอุปกรณ์ป้องกันอันตรายส่วนบุคคล เช่น ที่อุดหู หน้ากากกรองฝุ่น หมวกนิรภัย ถุงมือ แวนตาป้องกัน ชุดพนักงาน และรองเท้าป้องกันภัย เป็นต้น พร้อมออกกฎระเบียบให้พนักงานทุกคนต้องสวมใส่อุปกรณ์ป้องกันอันตรายส่วนบุคคลทุกครั้งขณะปฏิบัติงาน - จัดให้มีการตรวจสอบสุขภาพของพนักงานปีละ 1 ครั้ง โดยมีการตรวจสอบสุขภาพครั้งล่าสุด วันที่ 7-8 ธันวาคม 2564 มีรายละเอียดการตรวจสอบสุขภาพดังเอกสารแนบ 10 	- ไม่มี

<p>อุปกรณ์ป้องกันอันตรายส่วนบุคคล</p>

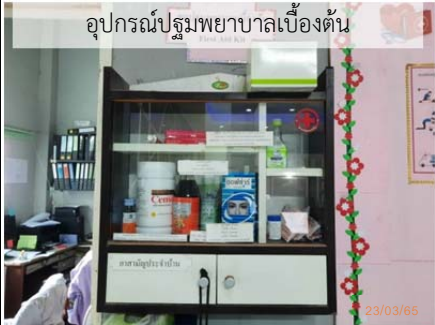
5) ให้จัดเตรียมปัจจัยในการปฐมพยาบาลเบื้องต้น พร้อมทั้งรถสำหรับนำคนเจ็บส่งโรงพยาบาลกรณีคนงานเกิดอุบัติเหตุ	- จัดเตรียมอุปกรณ์ในการปฐมพยาบาลเบื้องต้นพร้อมทั้งจัดเตรียมรถสำหรับนำคนเจ็บส่งโรงพยาบาล	- ไม่มี

<p>อุปกรณ์ปฐมพยาบาลเบื้องต้น</p>

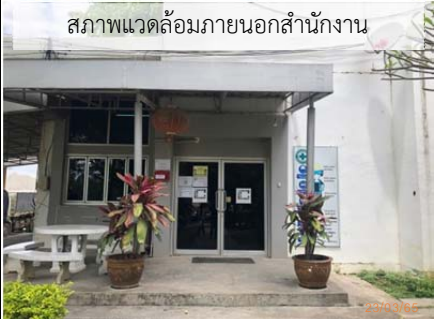
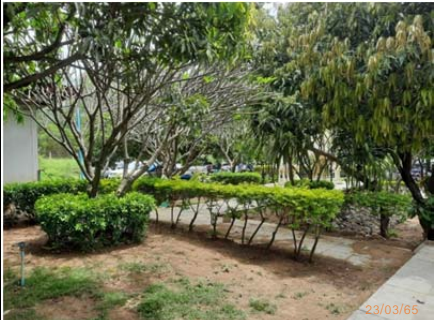
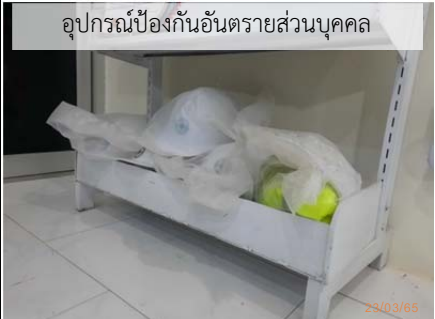
เงื่อนไขตามมาตรการ	ผลการปฏิบัติตามมาตรการ	ปัญหา อุปสรรคที่ไม่สามารถปฏิบัติ ตามมาตรการและแนวทางแก้ไข	ภาพประกอบมาตรการ
6) ให้จัดสภาพสิ่งแวดล้อมของสำนักงานให้ถูก สุขลักษณะ เช่น จัดวางภาชนะรองรับขยะให้เป็นระเบียบ เรียบร้อยจัดให้มีอุปกรณ์ป้องกันอันตรายที่เหมาะสมกับ สภาพงาน และมีจำนวนเพียงพอกับพนักงาน	- มีการจัดสภาพสิ่งแวดล้อมของสำนักงานให้ ถูกสุขลักษณะ เช่น จัดวางของ อุปกรณ์ ป้องกันอันตราย และภาชนะรองรับขยะให้เป็น ระเบียบเรียบร้อย มีอุปกรณ์ป้องกันอันตราย ส่วนบุคคลที่มีจำนวนเพียงพอ มีอุปกรณ์ ดับเพลิง และอุปกรณ์ควบคุมที่ทันสมัย ปลอดภัย	- ไม่มี	<p>สภาพแวดล้อมภายนอกสำนักงาน</p>

<p>อุปกรณ์ป้องกันอันตรายส่วนบุคคล</p>

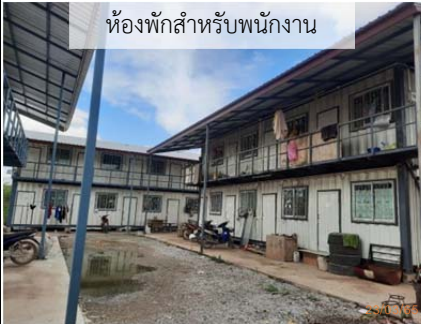
<p>ห้องพักสำหรับพนักงาน</p>

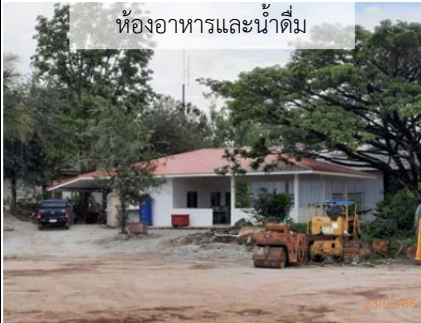
<p>ห้องอาหารและน้ำดื่ม</p>

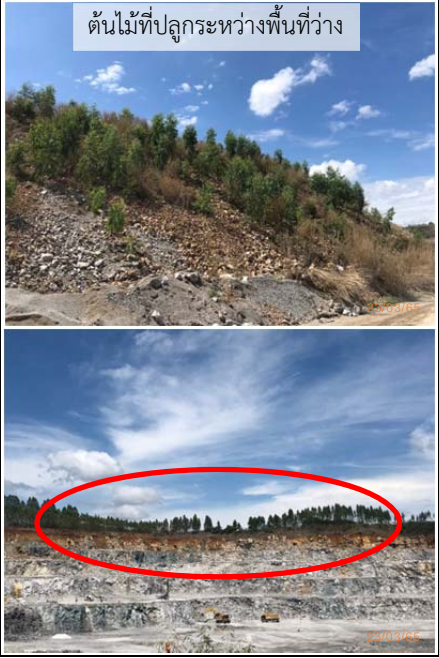
3) ปฏิบัติตามแผนงานฟื้นฟูของโครงการดังนี้ ช่วงปีที่ 1-6 ดำเนินการฟื้นฟูไปพร้อมกับ กิจกรรมการทำเหมืองในช่วงปีแรกโดยกำหนดให้นำ เปลือกดินใช้ในการปรับปรุงถนนภายในเหมือง ทำคัน ทำนบ ปรับสถานที่พร้อมทั้งปลูกต้นไม้บนคันทำนบ ดินที่ปรับปรุงและจัดสร้างใหม่ โดยดำเนินการปลูกต้นไม้ เพิ่มเติมและดูแลต้นไม้ที่ปลูกไว้ในช่วงที่ผ่านมา ช่วงปีที่ 7-12 ดำเนินการฟื้นฟูต่อเนื่องจาก ช่วงที่ผ่านมา โดยการปลูกต้นไม้บริเวณพื้นที่ที่ผ่านการ ทำเหมืองมีลักษณะเป็นชั้นบันได ที่ระดับความสูง 330-320 ม.(รทก.)	- ปัจจุบันโครงการอยู่ในการฟื้นฟูปีที่ 1-6 โดย แผนการฟื้นฟูกำหนดให้ดำเนินการฟื้นฟูไปพร้อม กับกิจกรรมการทำเหมืองในช่วงปีแรก โดย กำหนดให้นำเปลือกดินใช้ในการปรับปรุงถนน ภายในเหมือง ทำคันทำนบปรับสถานที่ พร้อมทั้ง ปลูกต้นไม้บนคันทำนบดินที่ปรับปรุง และจัดสร้าง ใหม่ โดยดำเนินการปลูกต้นไม้เพิ่มเติมและดูแล ต้นไม้ที่ปลูกไว้ในช่วงที่ผ่านมา สำหรับการ ดำเนินงานทำเหมืองของโครงการที่ผ่านมาได้มีการ ปรับสภาพ และฟื้นฟูพื้นที่บริเวณหน้าเหมือง พื้นที่ รวมประมาณ 10 ไร่ มีการถมวัสดุด้วยเปลือกดิน และปรับแต่งบดอัดแน่น และปลูกต้นไม้ลงบนคัน ทำนบดิน พร้อมทั้งพัฒนาหน้าเหมืองให้เป็น ชั้นบันได บริเวณพื้นที่เก็บกองเปลือกดิน พื้นที่รวม	- ไม่มี	<div>ต้นไม้ที่ปลูกระหว่างพื้นที่ว่าง</div>
